Kamenné a teracové prvky Souboru městských domů č.p. 2 a č.p. 3, Masarykovo nám., Nový Jičín

Restaurátorský záměr

1. Okres: Nový Jičín
2. Obec: Nový Jičín
3. Katastrální území: k.ú. Nový Jičín – město
4. Adresa, místo: Masarykovo nám., č.p. 2-3
4. Rejstříkové číslo v ÚSKP ČR: 13053/8-3333
5. Katalogové číslo: 1000122016
6. Název památky nebo dílčí části: **Kamenné prvky Souboru městských domů č.p. 2 a č.p. 3**
7. Vlastník: Město Nový Jičín

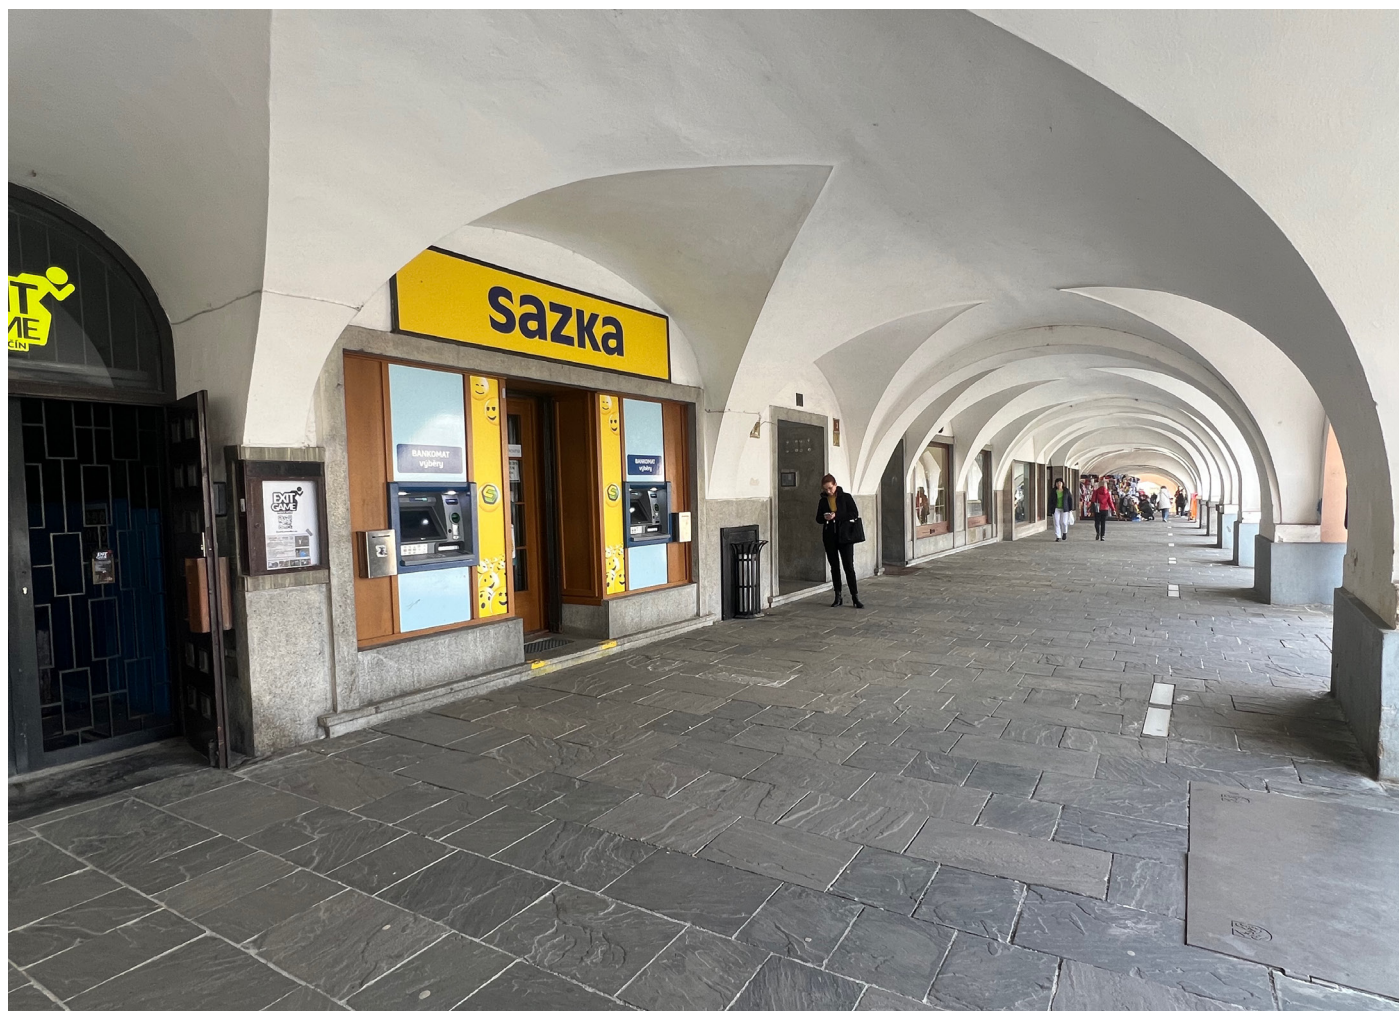
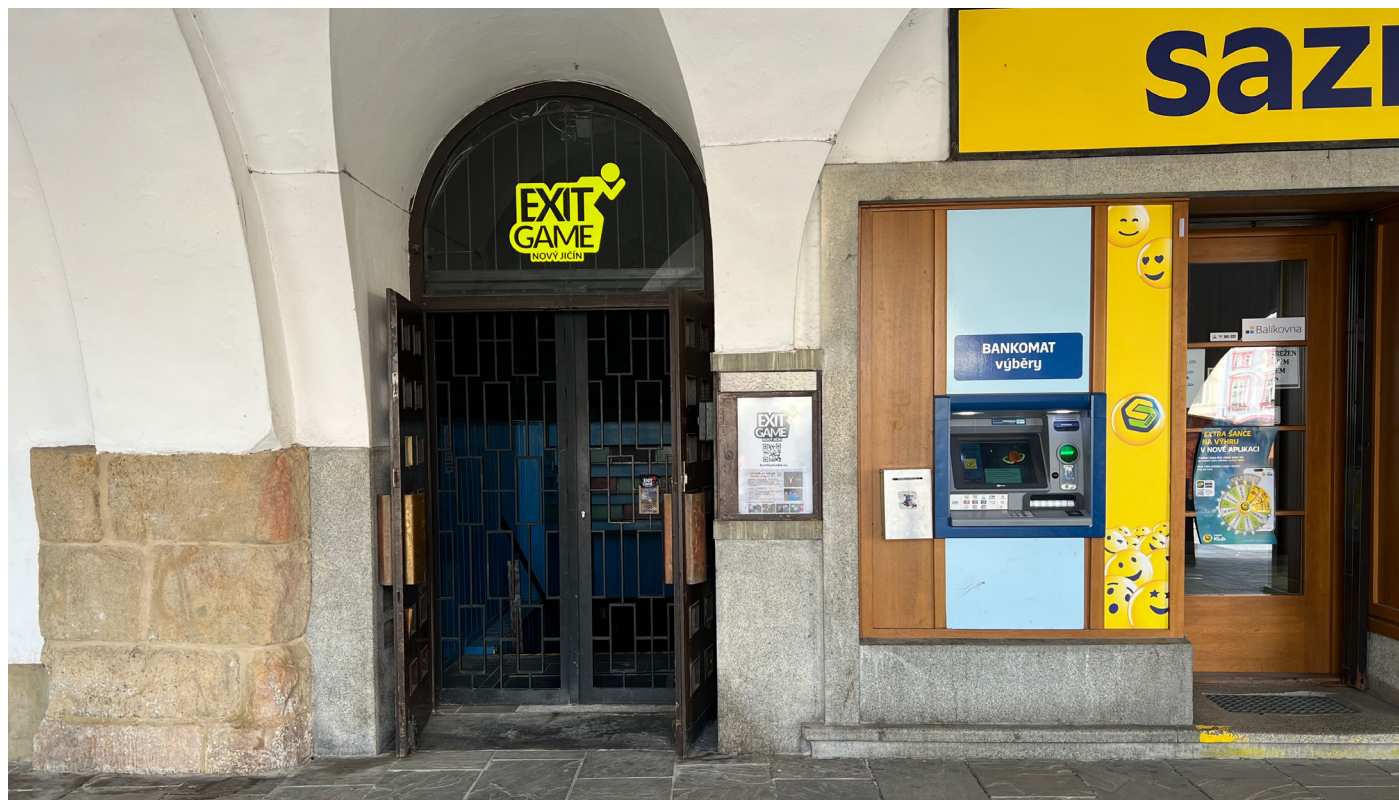
Obr. 1-2: Dochovaný stav památky

Teracové prvky ostění dveří, výkladců, říms a opěrných pilířů se dochovaly v různém stupni znečištění a poškození. Povrch je celoplošně znečištěný tmavými prachovými depozity, ve spodních partiích zbytky různých tekutin, od lepklavých nápojů až po dusičnanové skvrny po degradaci moči. Lokálně je povrch znečištěn graffiti. V ploše teraca jsou patrné sítě prasklin a trhlin. Profílance říms a hrany jsou lokálně mechanicky poškozené. V minulosti byly tyto defekty opravovány tmely i reprofilačními maltami nevhodného složení, struktury a barevnosti. V jednom úseku byl chybějící kus teraca nahrazen prostou zadržkou.

Povrch teraca bude očištěn aplikací odstraňovače graffiti, následně celoplošně omyt neutrálním detergentem společně s oplachem parním čističem s regulovaným tlakem.

Praskliny v plochách teraca budou zainjektovány probarvenou injektážní lepidlovou a výplňovou směsí Ledan TA1. Starší vysprávkky budou odstraněny. Velké chybějící části budou opraveny – zhotoveny nově z teraca. Drobné defekty budou opraveny tmelem K tmelení a doplňování chybějících detailů bude použita minerální směs určená k reprofilaci plastických prvků betonu, resp. teraca. Tmely budou následně barevně a tvarově vyretušovány.

Po dokončení bude povrch teraca ošetřen ochranným antigraffiti a hydrofobním nátěrem.
