## Kamenné a teracové prvky Souboru městských domů č.p. 4 a č.p. 5, Masarykovo nám., Nový Jičín

### Restaurátorský záměr

1. Okres: Nový Jičín
2. Obec: Nový Jičín
3. Katastrální území: k.ú. Nový Jičín – město
4. Adresa, místo: Masarykovo nám., č.p. 4-5
4. Rejstříkové číslo v ÚSKP ČR: 13054/8-3334
5. Katalogové číslo: 1000122017
6. Název památky nebo dílčí části: **Kamenné prvky Souboru městských domů č.p. 4 a č.p. 5**
7. Vlastník: Město Nový Jičín

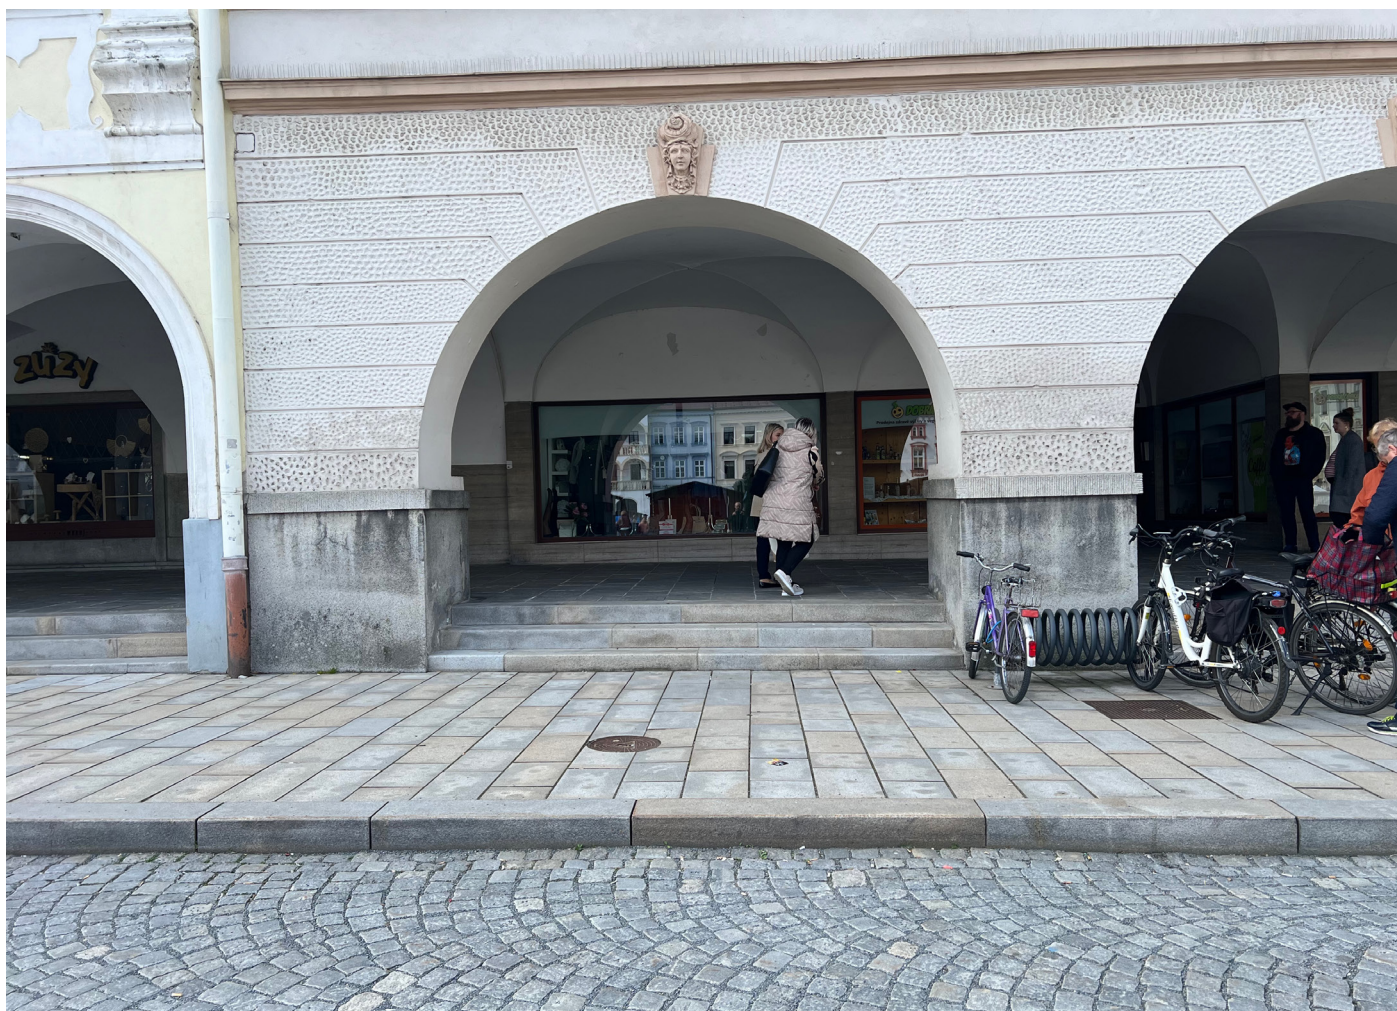
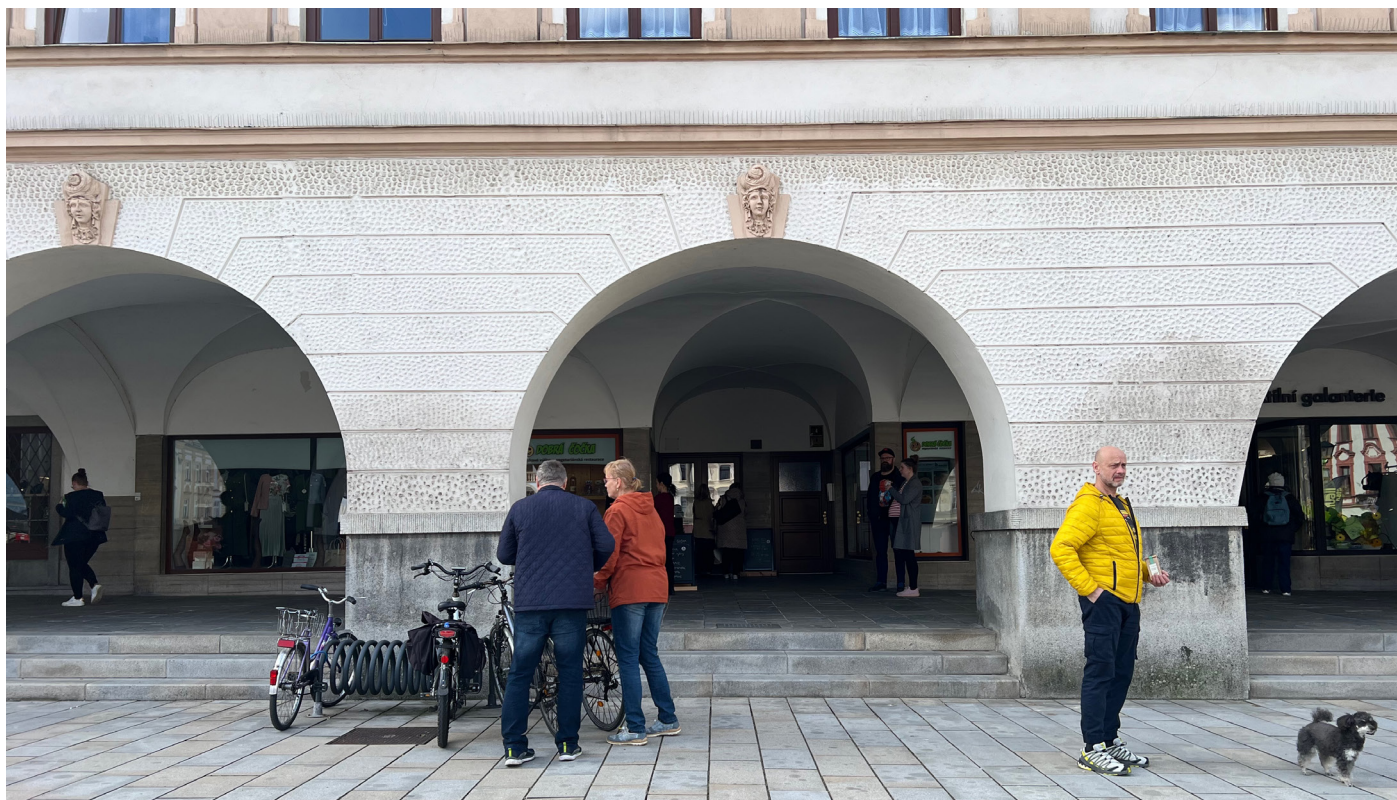
*Obr. 1-2: Dochovaný stav památky*

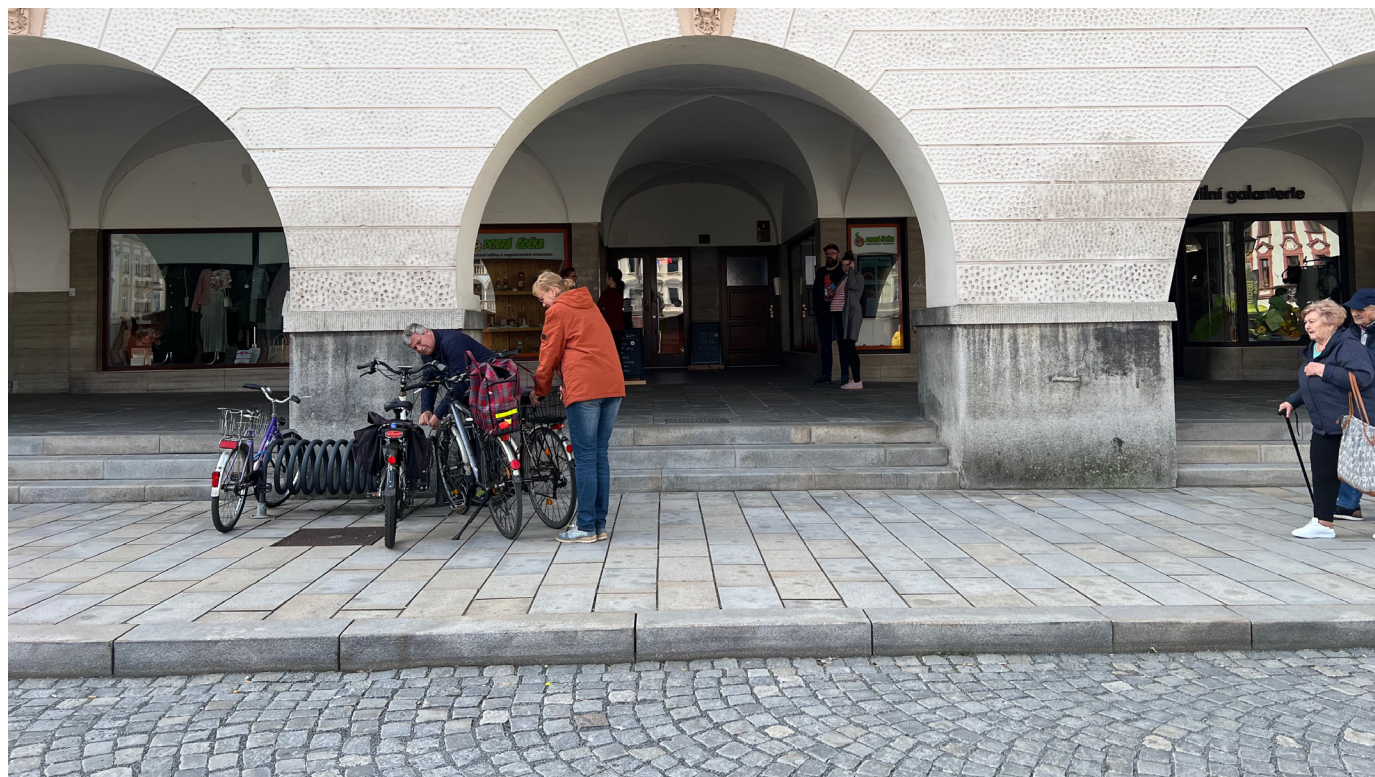
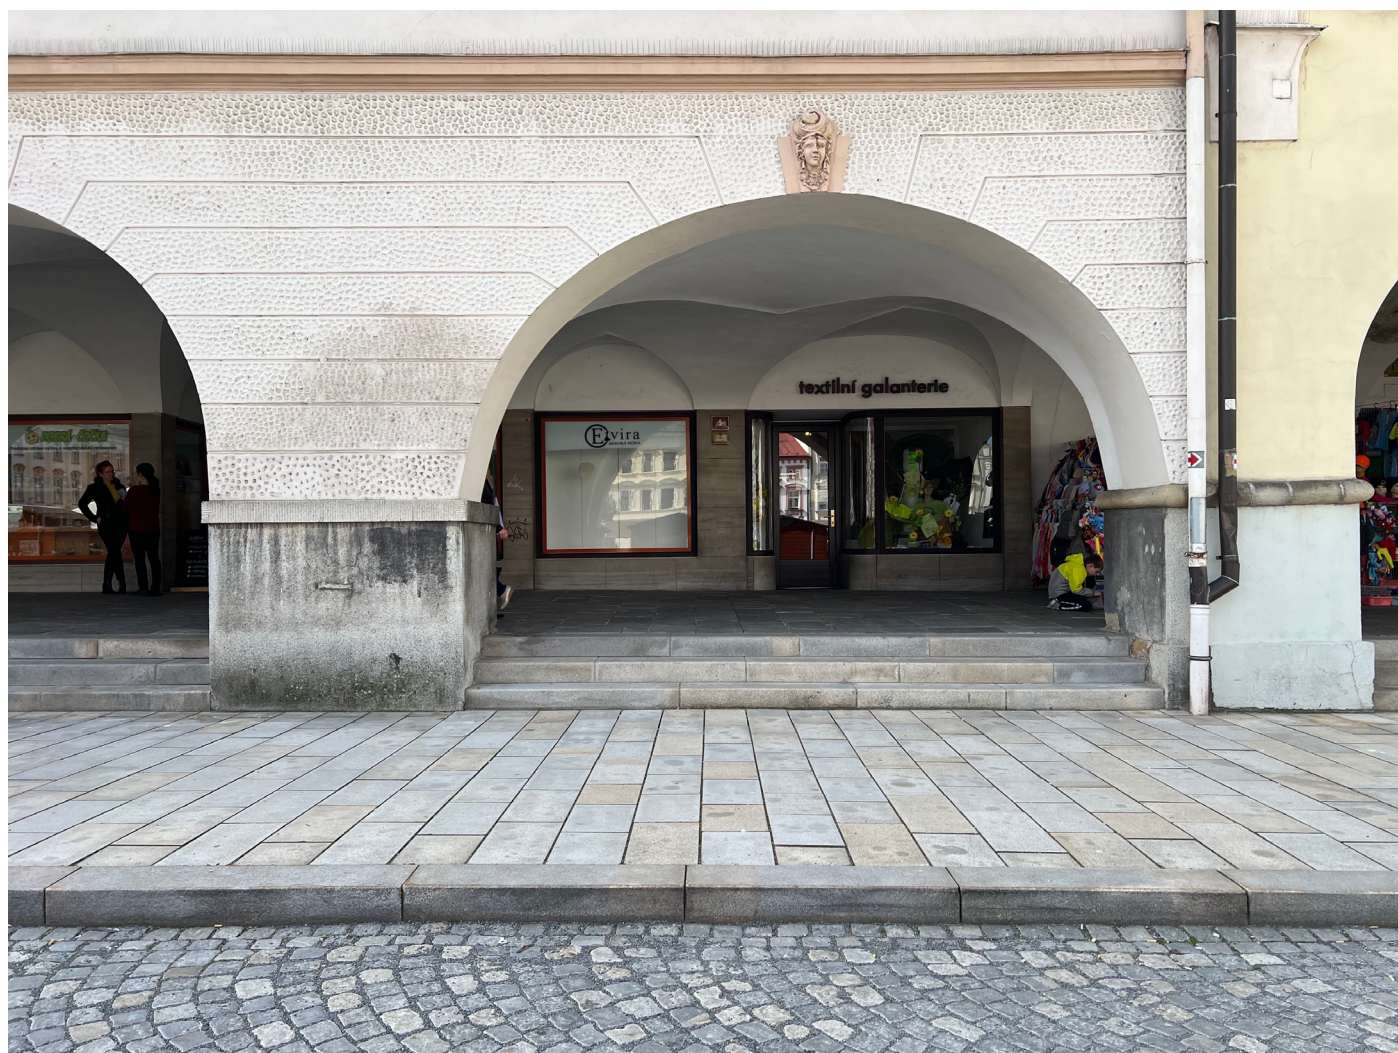
Obr. 3 - 4 Dochovaný stav památky

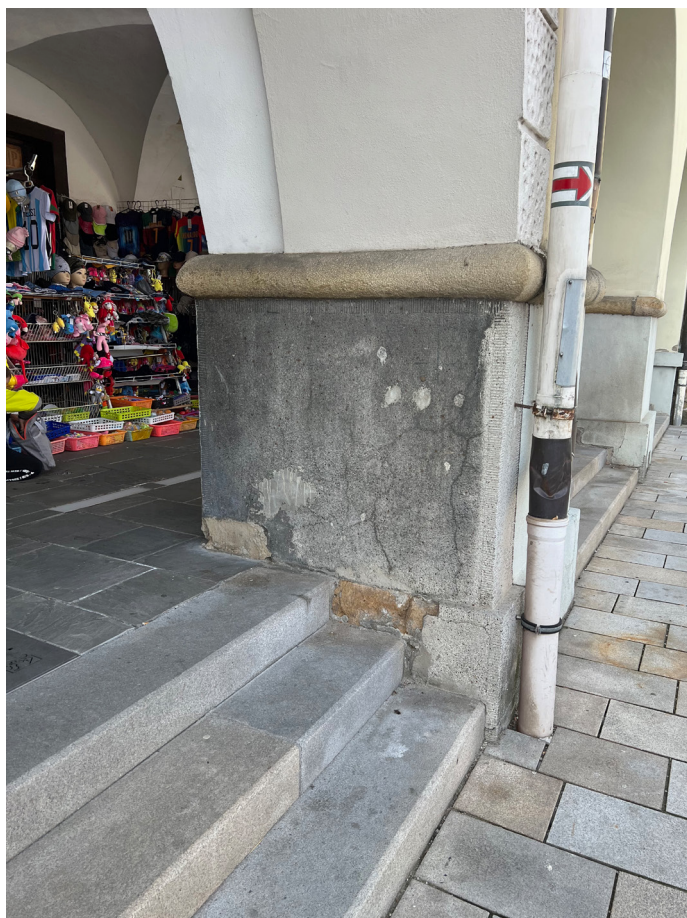
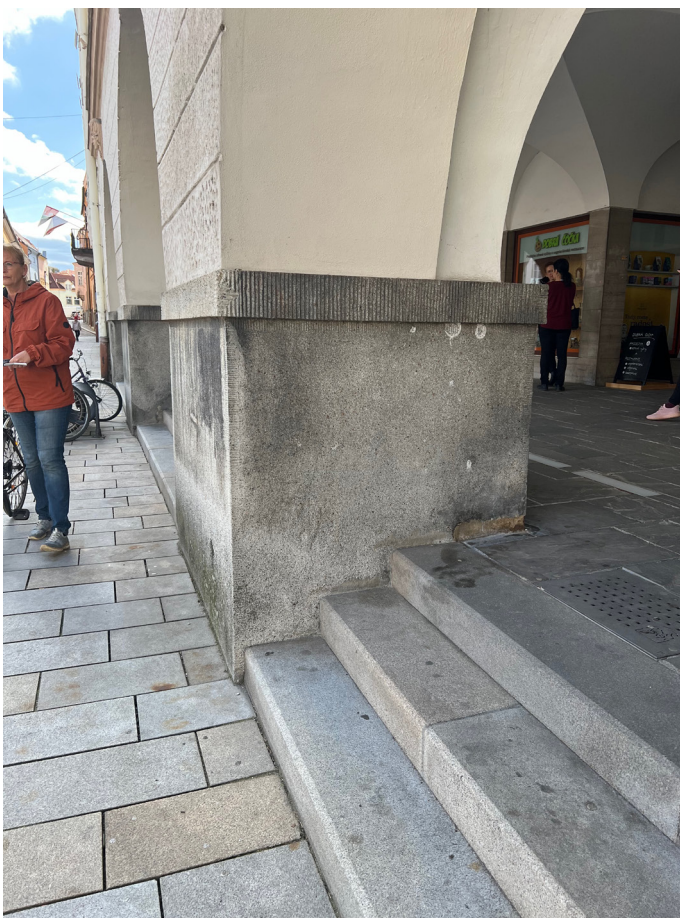
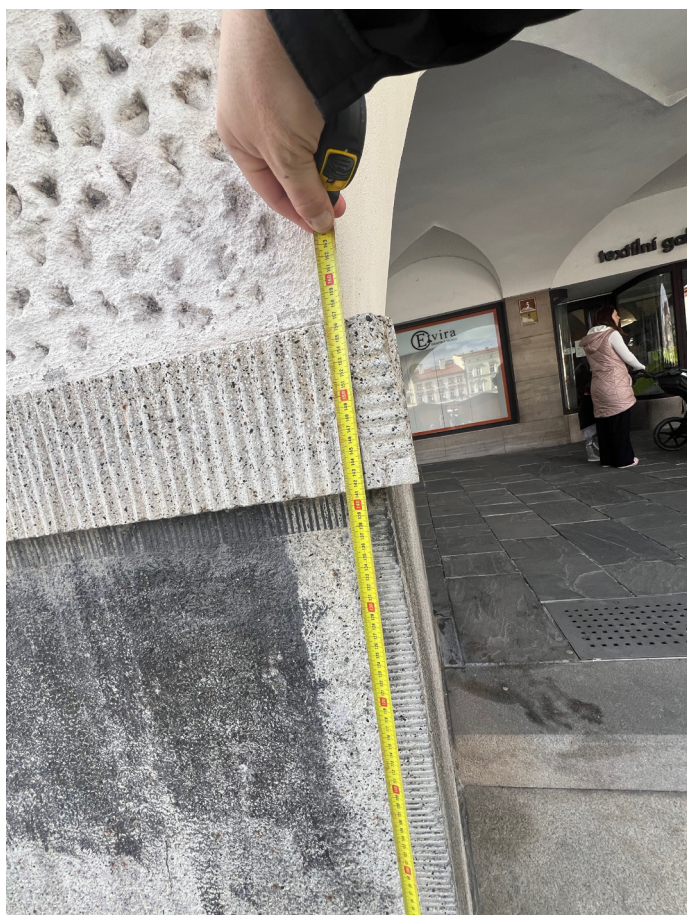
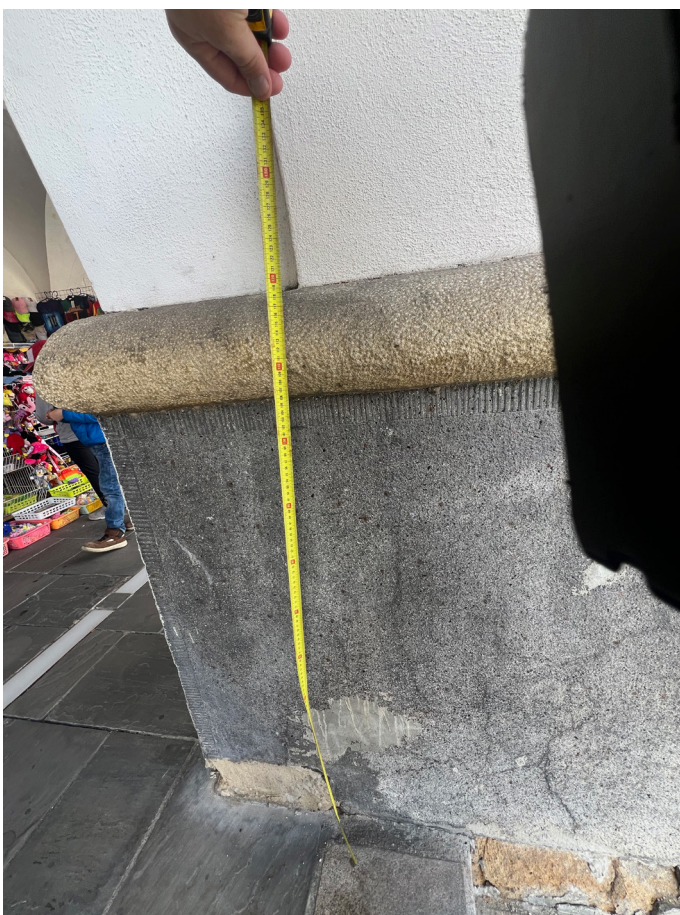
*Obr. 5-8: Dochovaný stav památky*

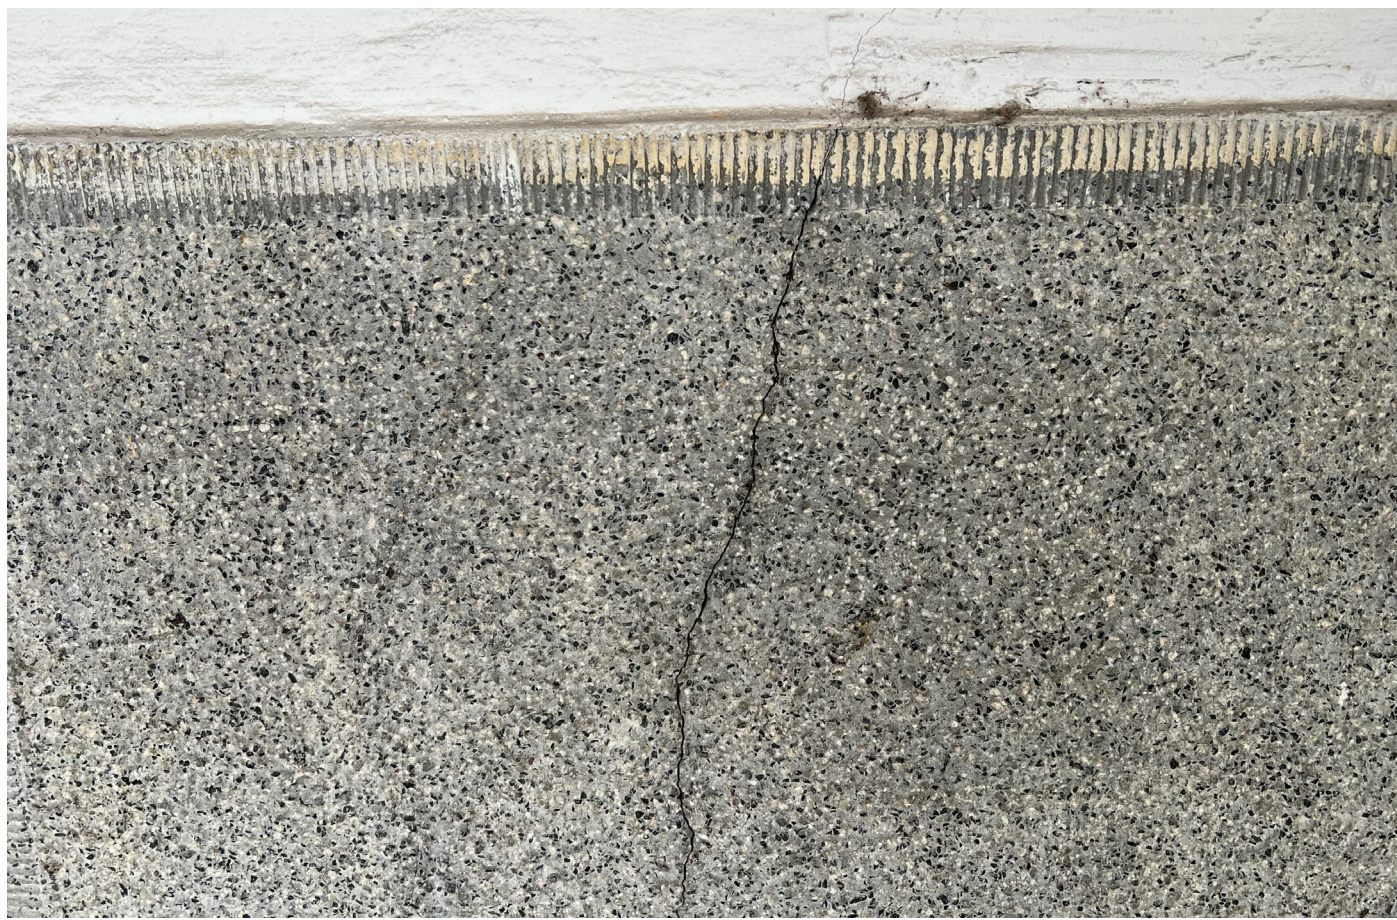
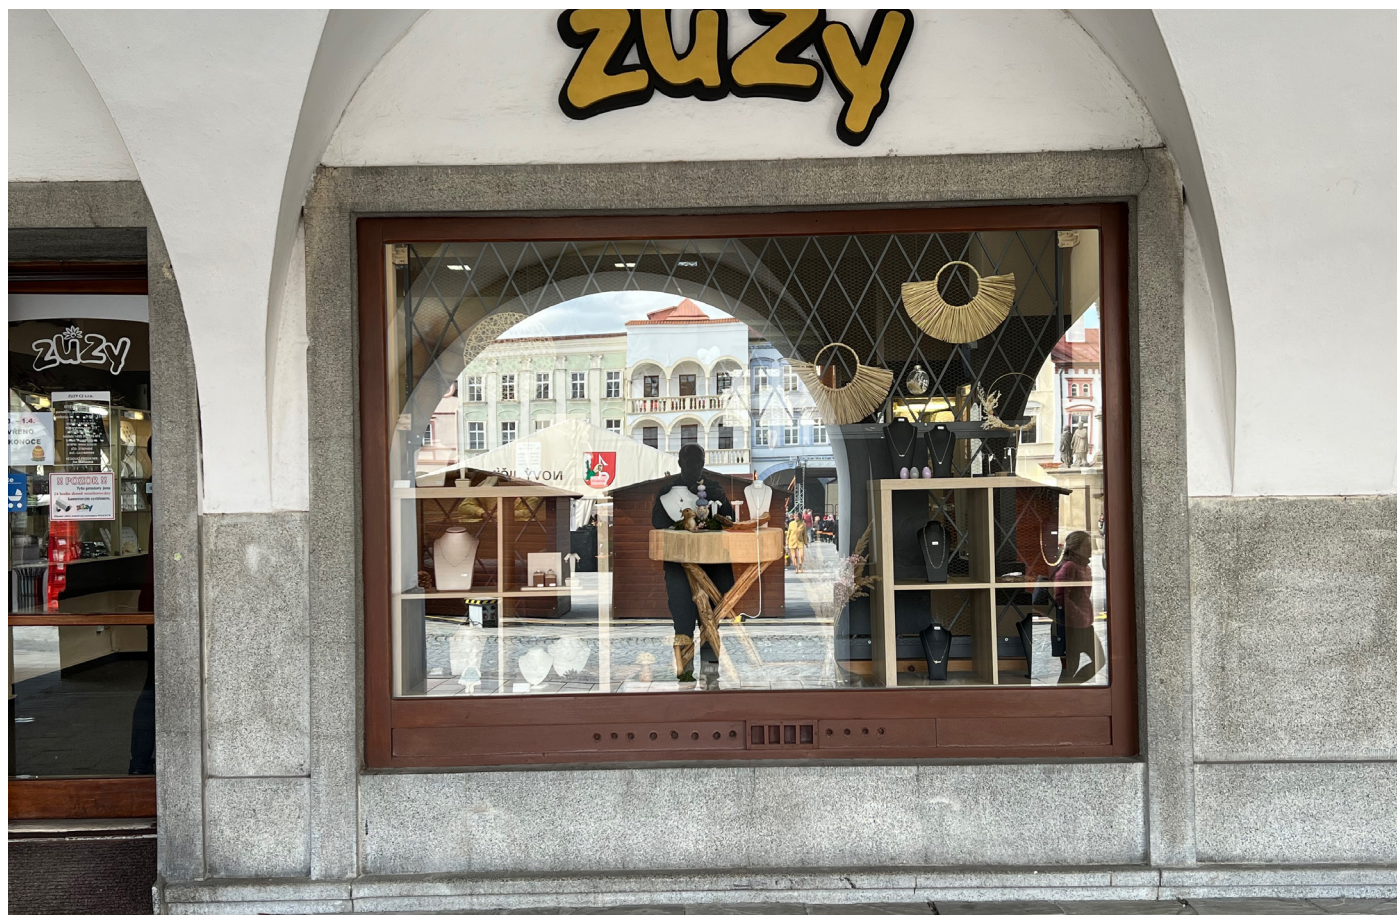
Obr. 9 - 10 Dochovaný stav

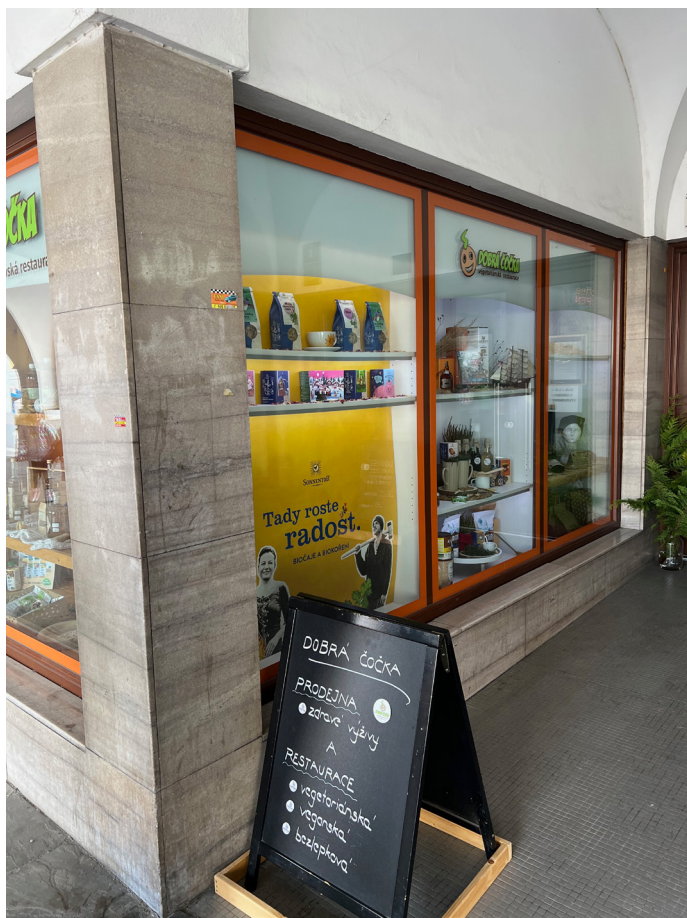
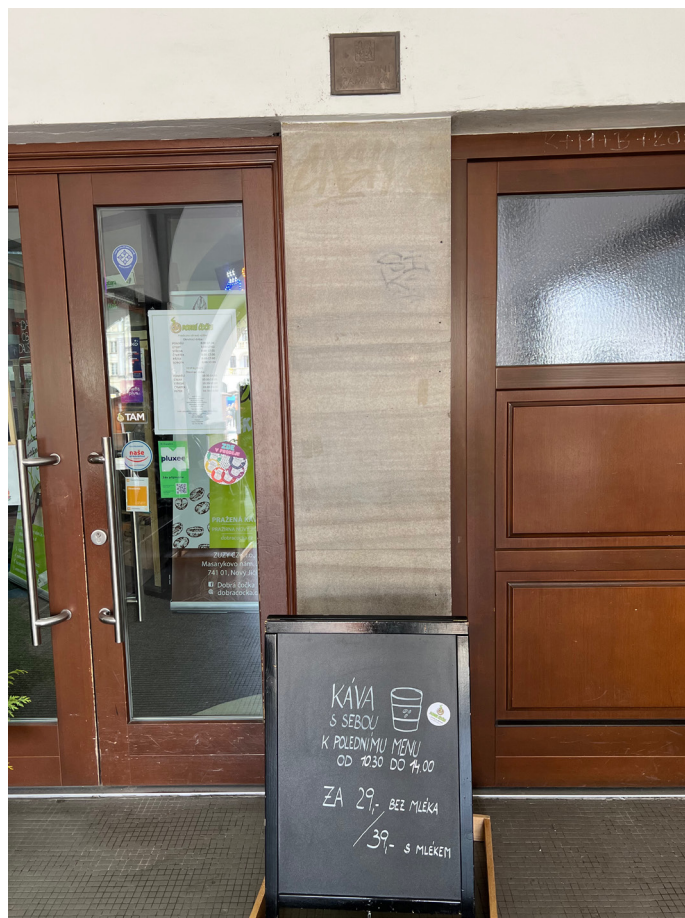
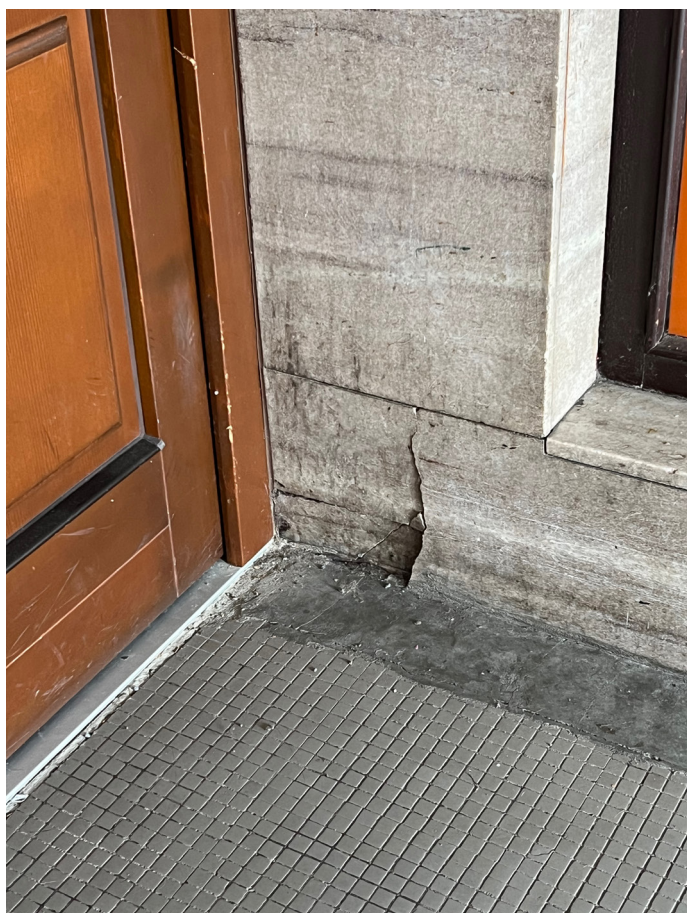
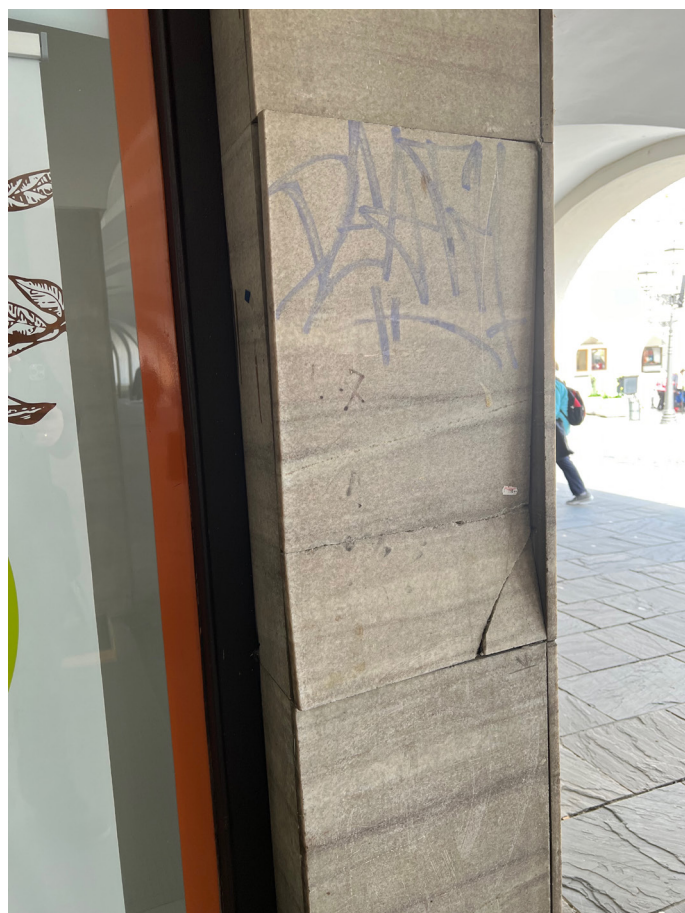
Obr. 11-14: Dochovaný stav památky

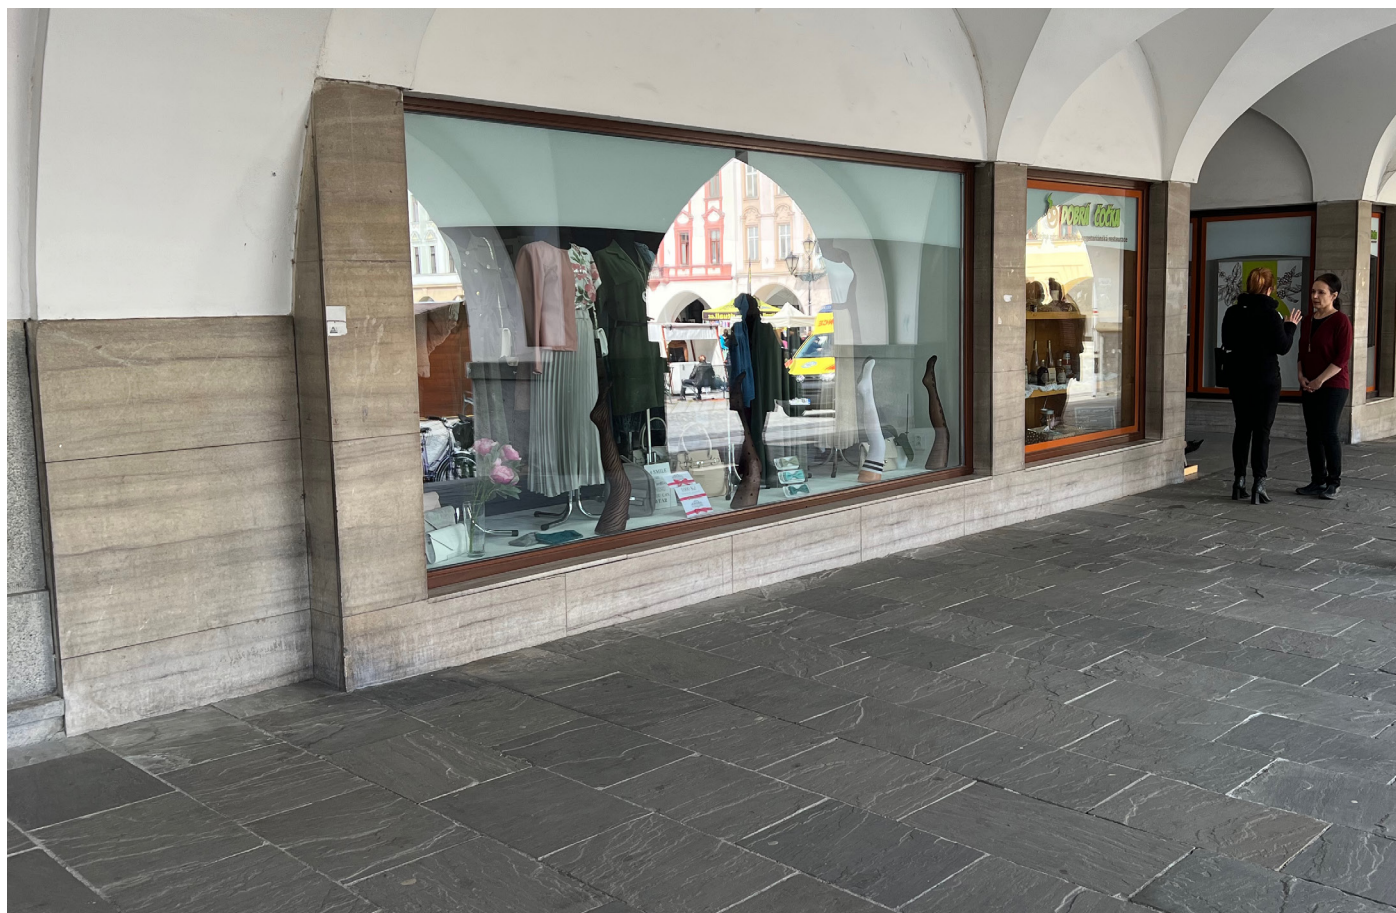
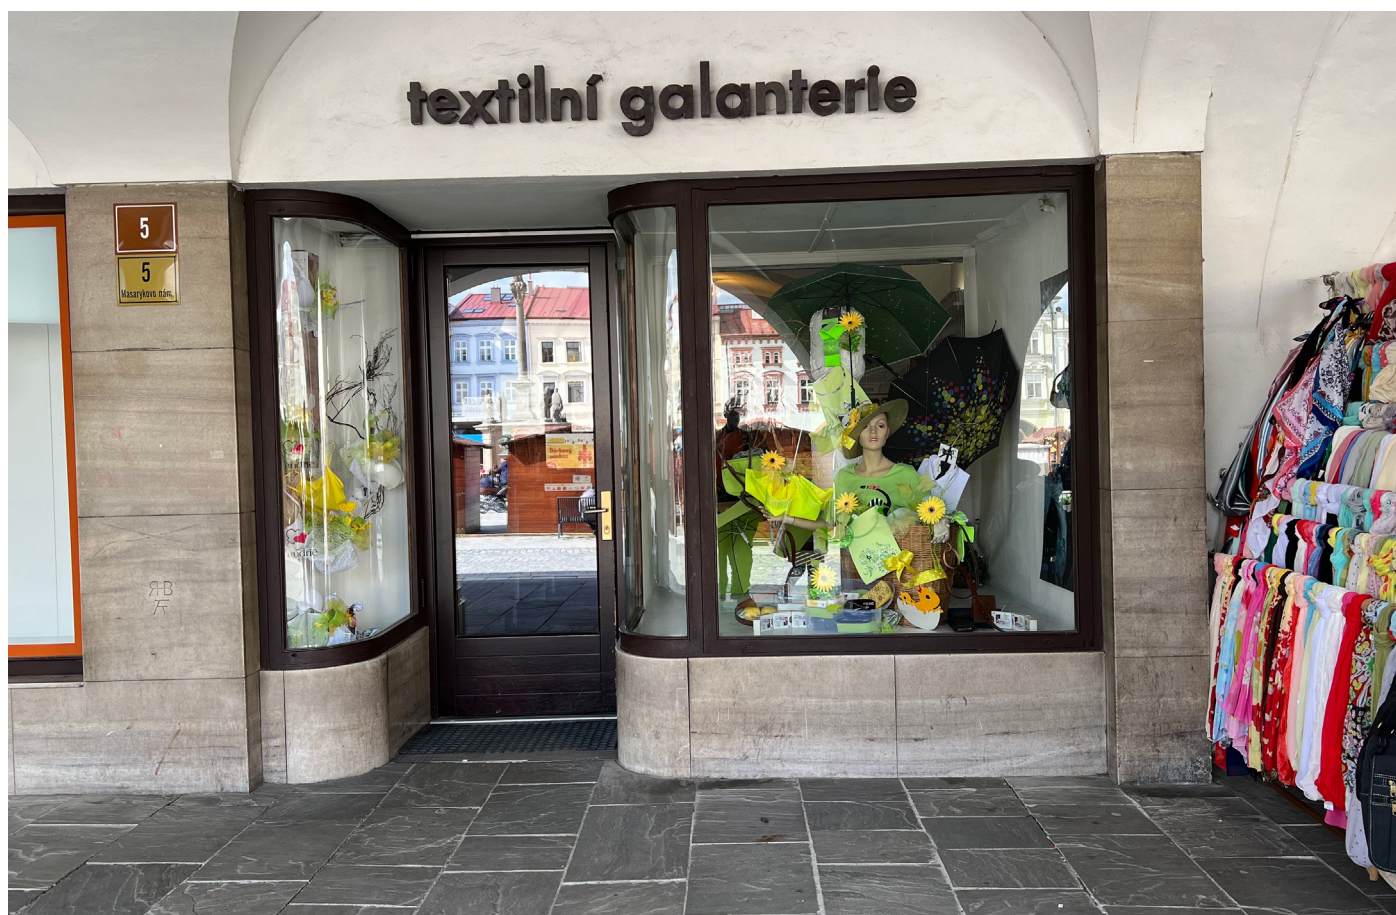
*Obr. 15 - 16 Dochovaný stav*

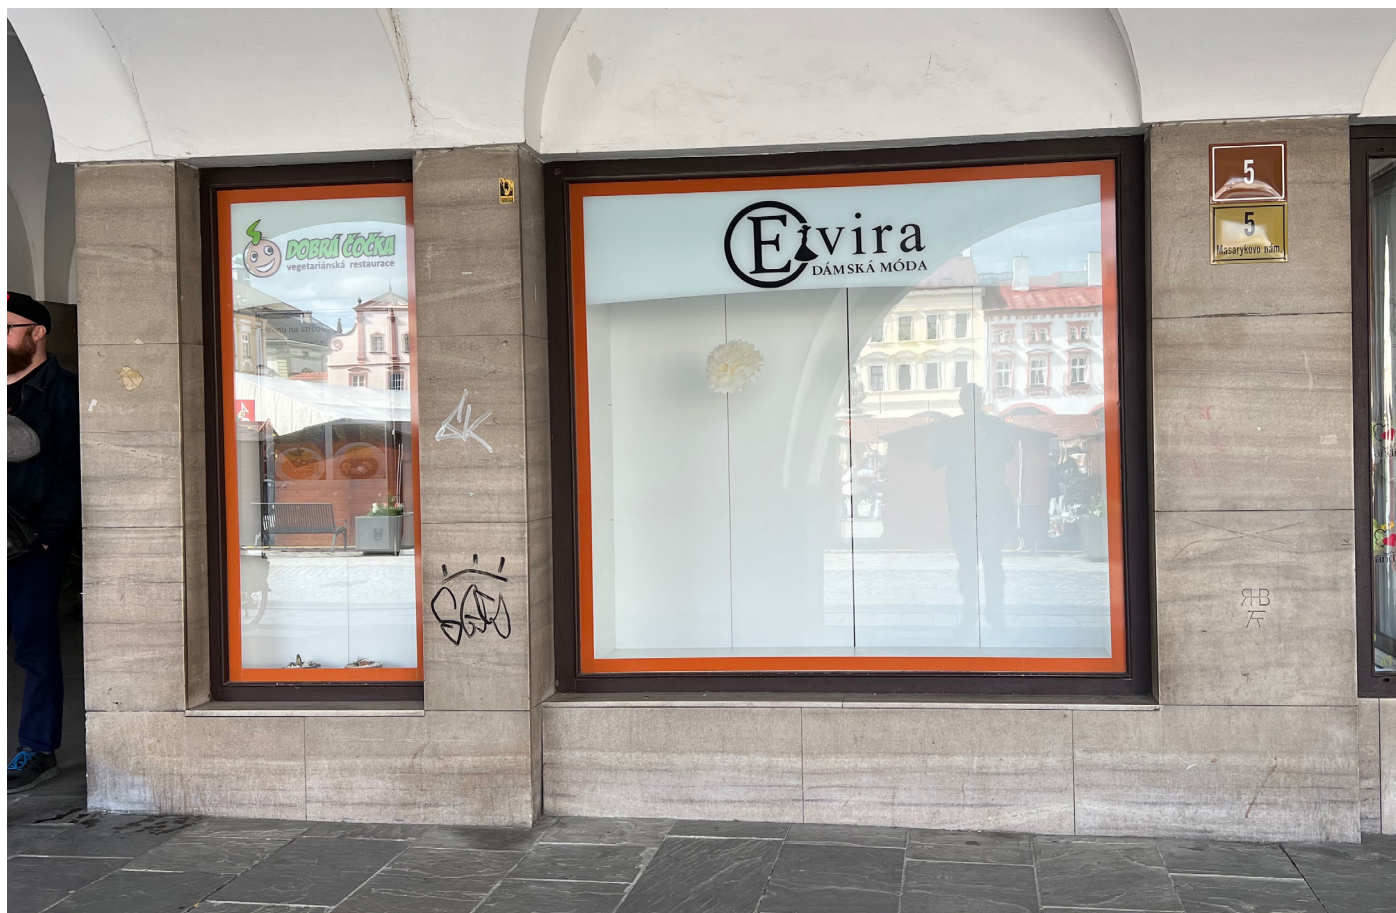
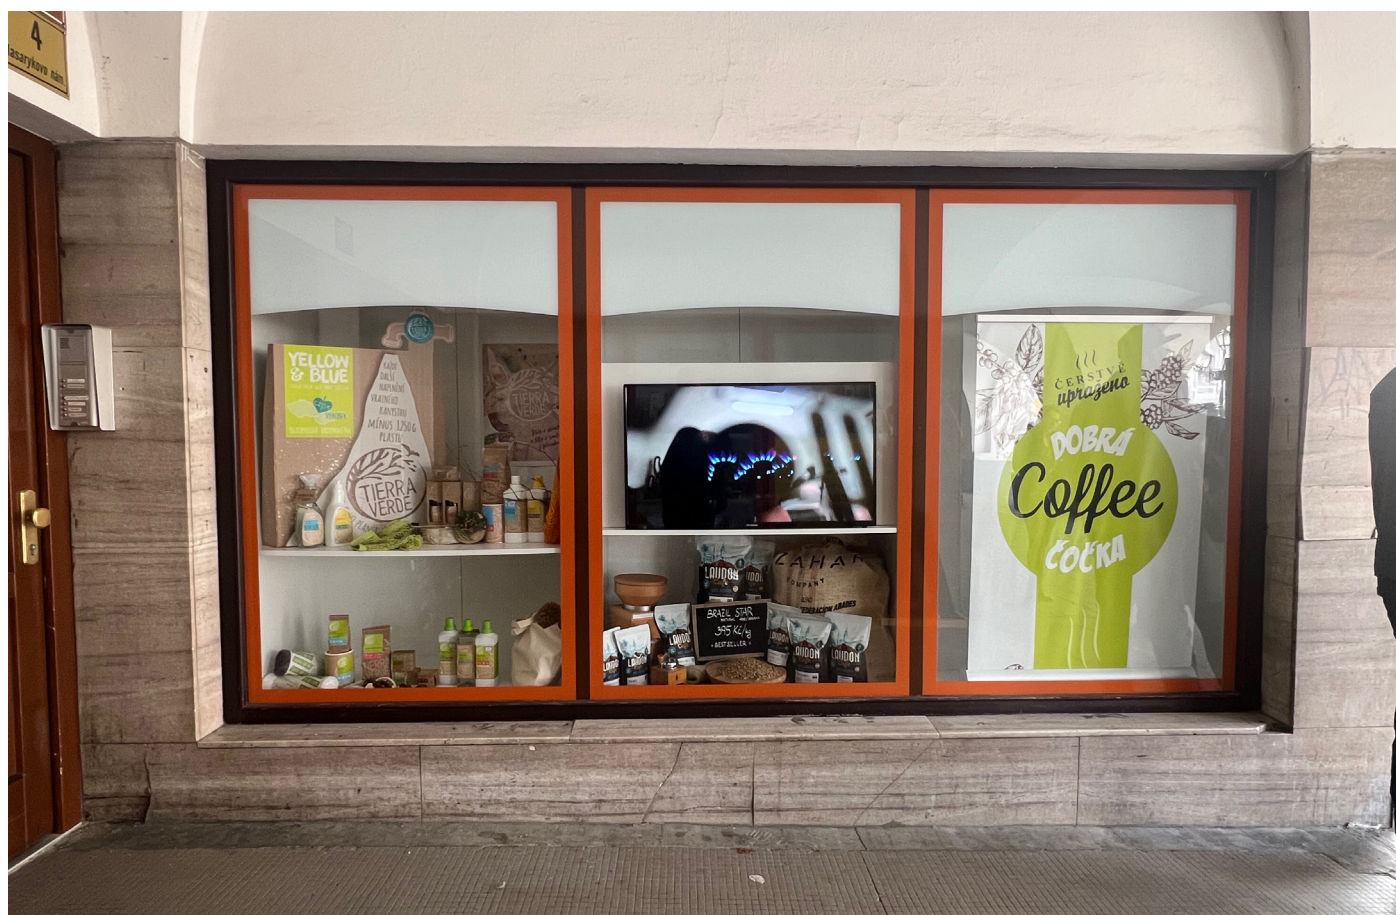
Obr. 17 - 18 Dochovaný stav

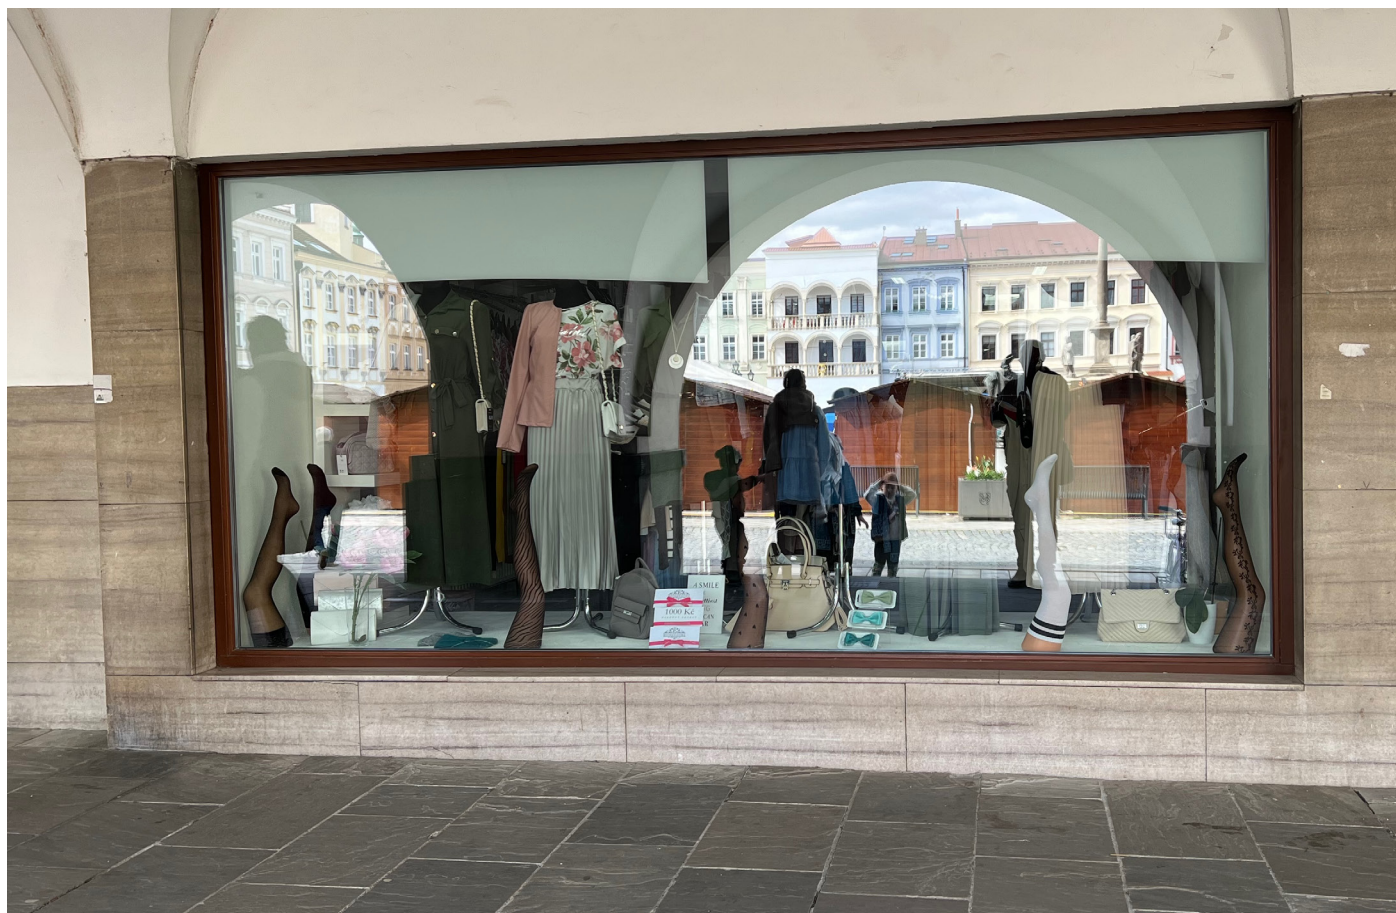
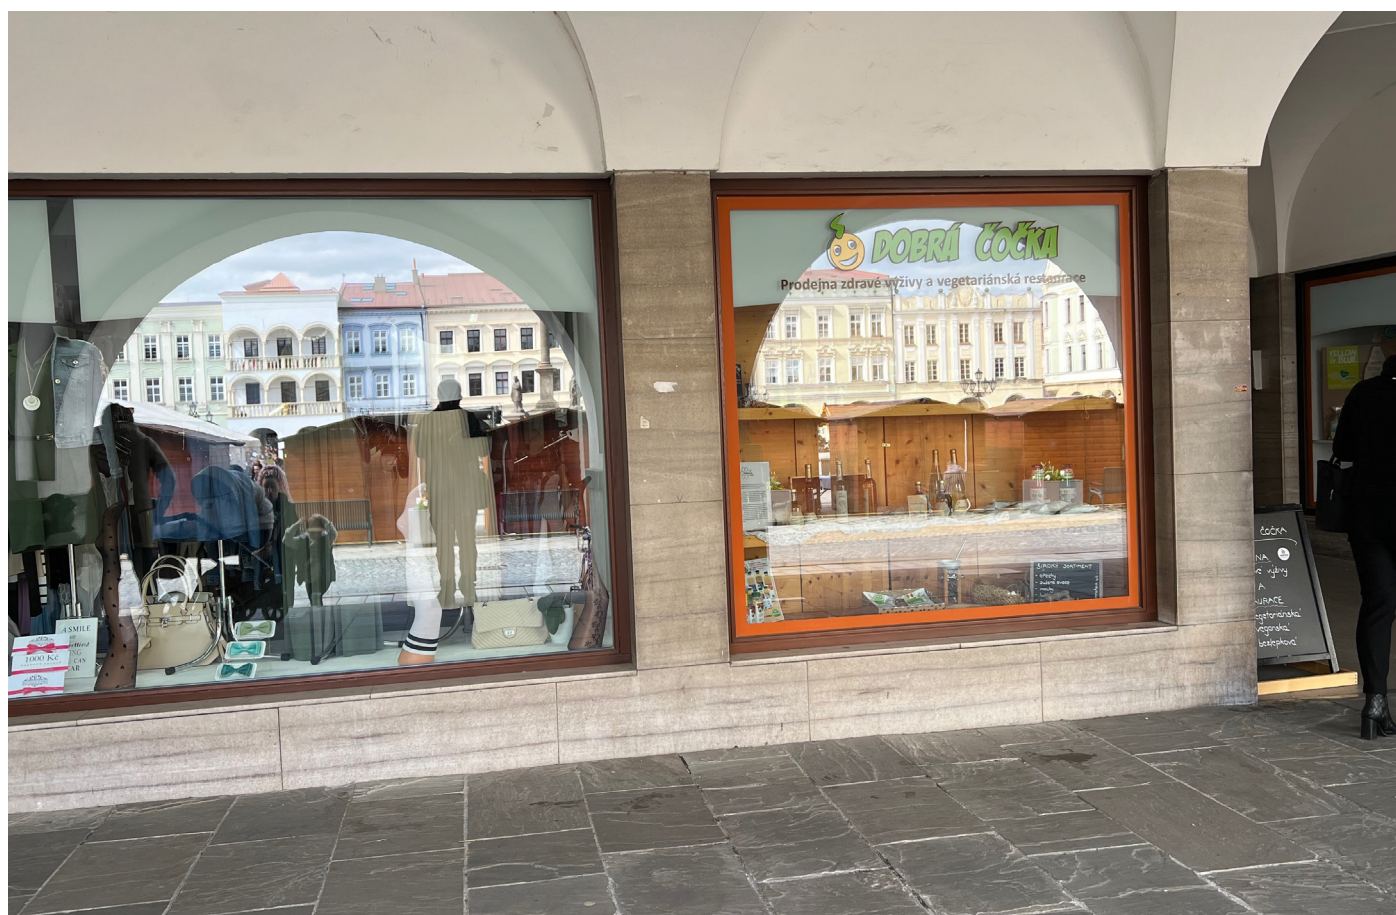
Obr. 19 - 20 Dochovaný stav

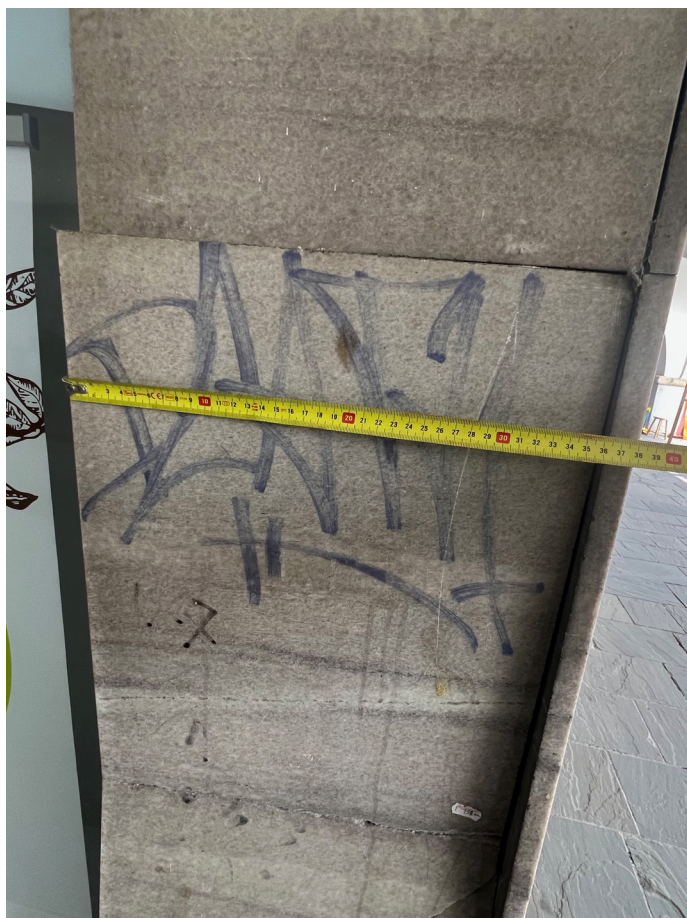
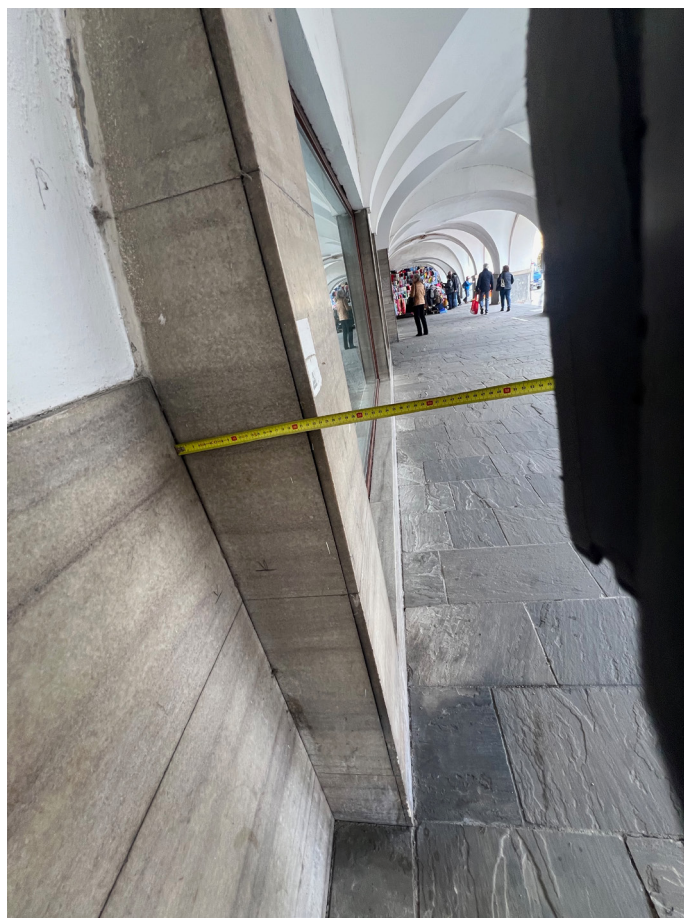
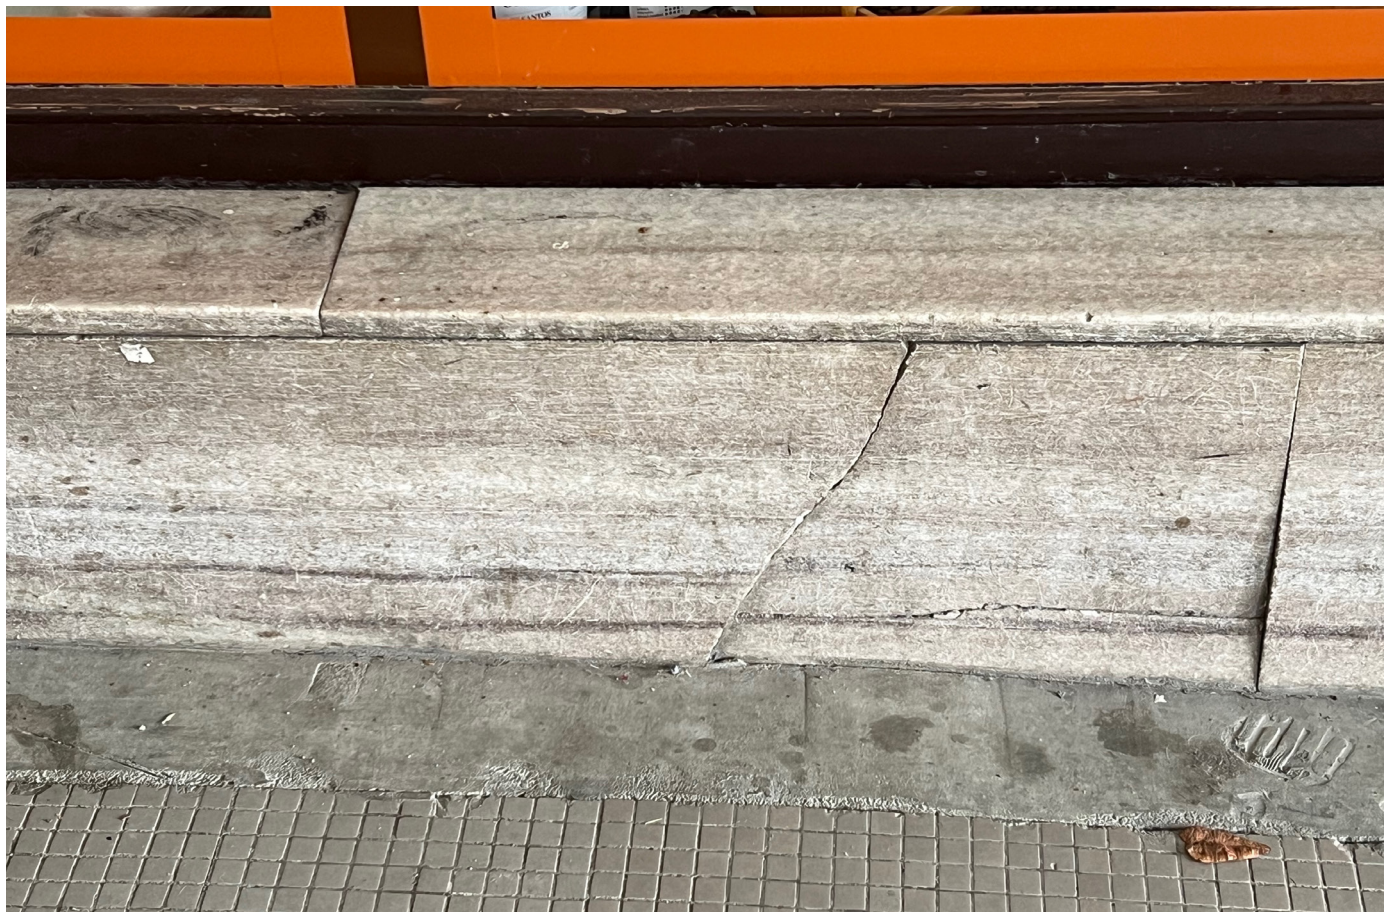
*Obr. 21-23: Dochovaný stav památky*
