## Kamenné a teracové prvky Souboru městských domů č.p. 4 a č.p. 5, Masarykovo nám., Nový Jičín

### Restaurátorský záměr

1. Okres: Nový Jičín
2. Obec: Nový Jičín
3. Katastrální území: k.ú. Nový Jičín – město
4. Adresa, místo: Masarykovo nám., č.p. 4-5
4. Rejstříkové číslo v ÚSKP ČR: 13054/8-3334
5. Katalogové číslo: 1000122017
6. Název památky nebo dílčí části: **Kamenné prvky Souboru městských domů č.p. 4 a č.p. 5**
7. Vlastník: Město Nový Jičín

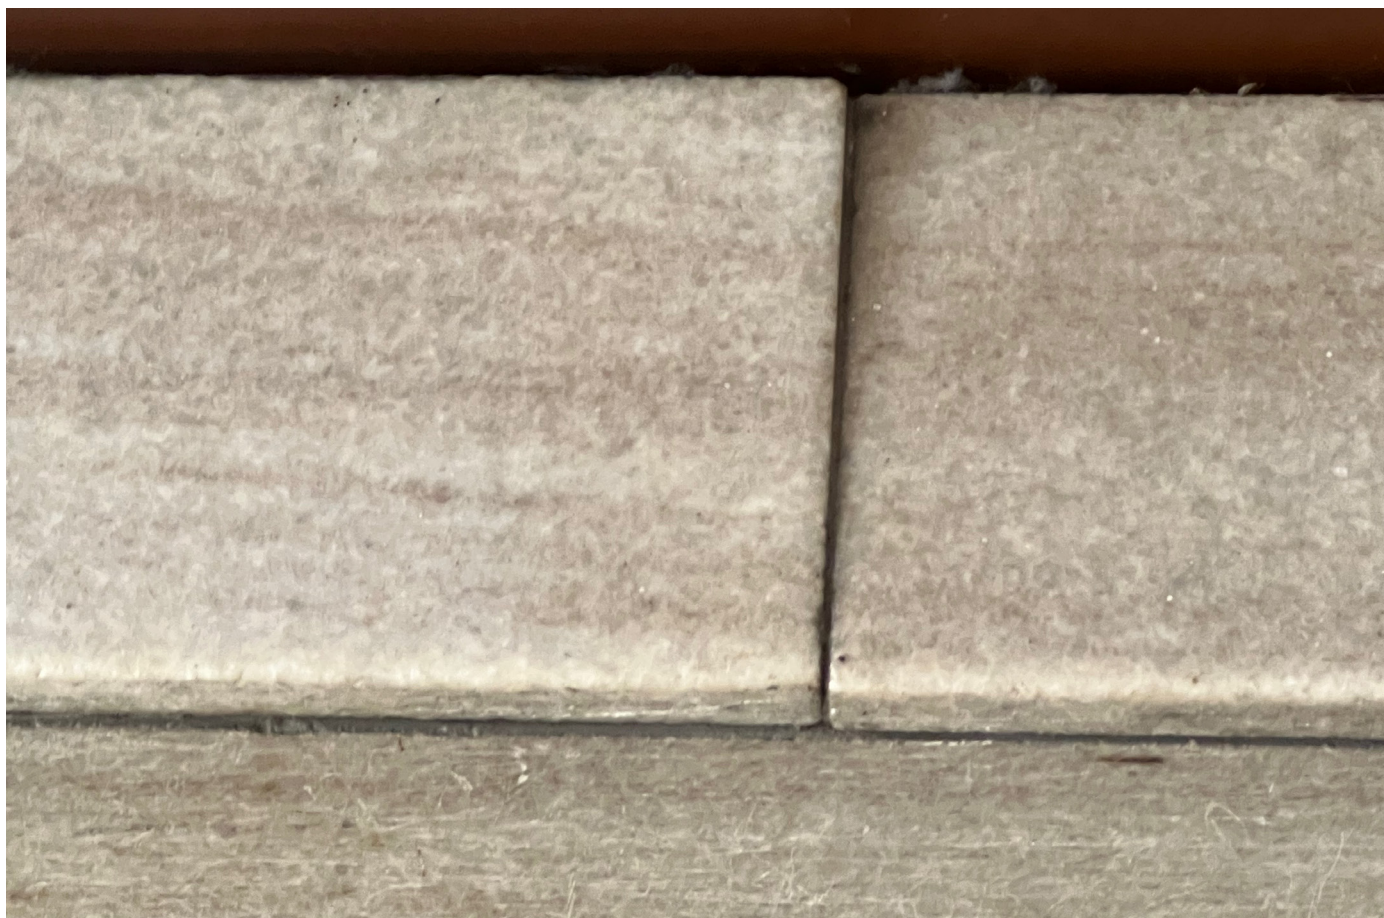
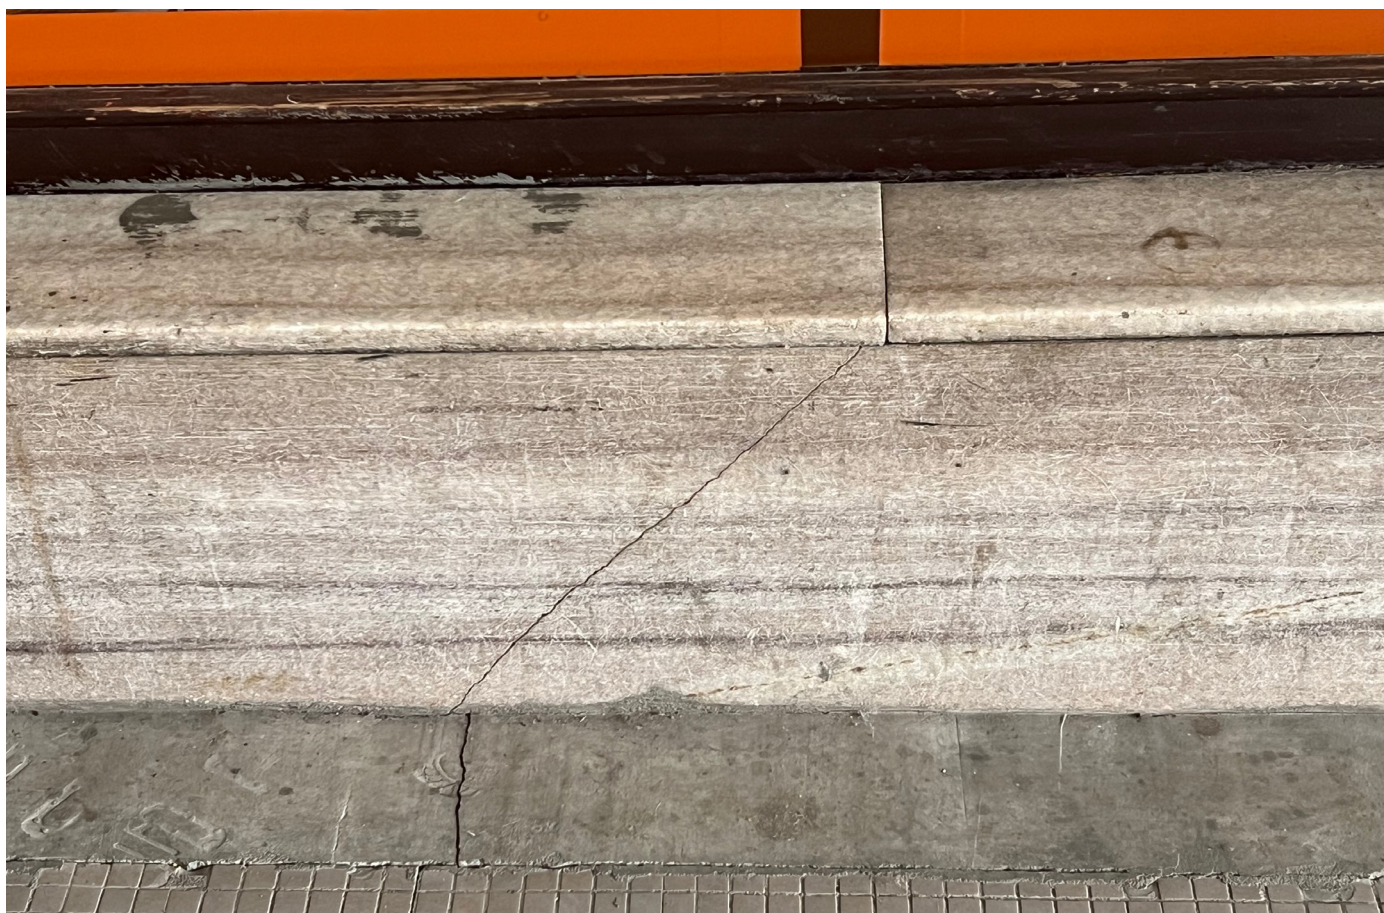
*Obr. 24-25: Dochovaný stav památky*
