# Kamenné prvky radnice Nový Jičín

## Restaurátorský záměr

1. **Okres:** Nový Jičín
2. **Obec s rozšířenou působností:** Nový Jičín
3. **Obec:** Nový Jičín
4. **Místo / adresa:** Masarykovo nám. 1/1, 741 01 Nový Jičín, parc.č. 132/1, k.ú. Nový Jičín – město
5. **Upřesňující název památky:** Radnice
6. **Rejstříkové číslo v ÚSKP ČR:** 13052/8-3332

# **Fotodokumentace dochovaného stavu památky**

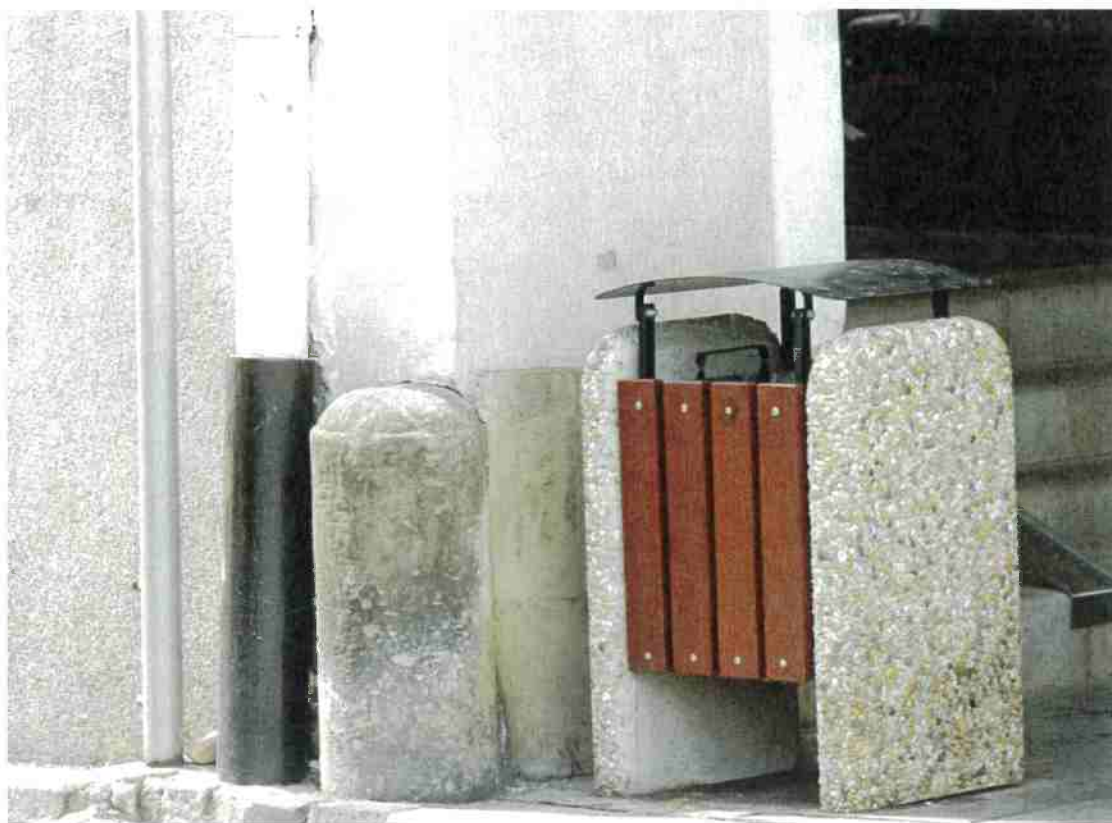
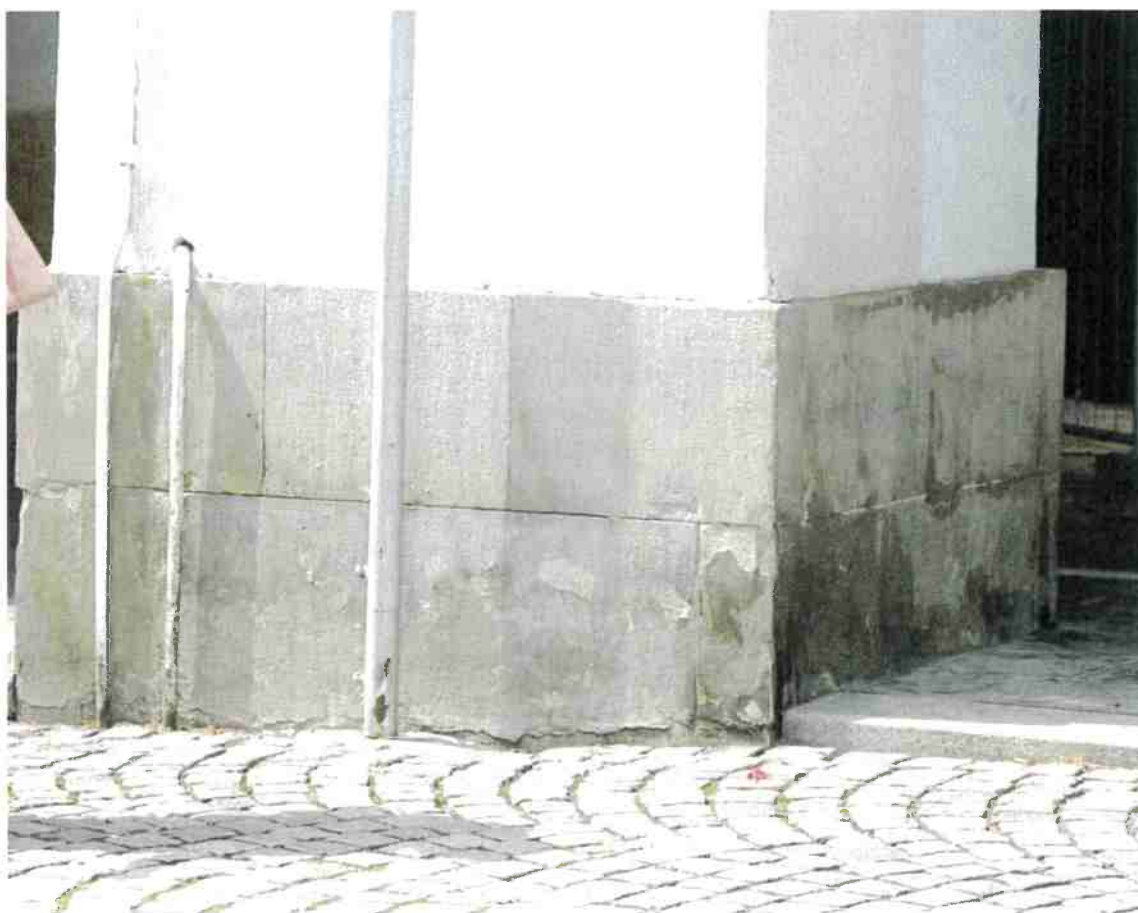
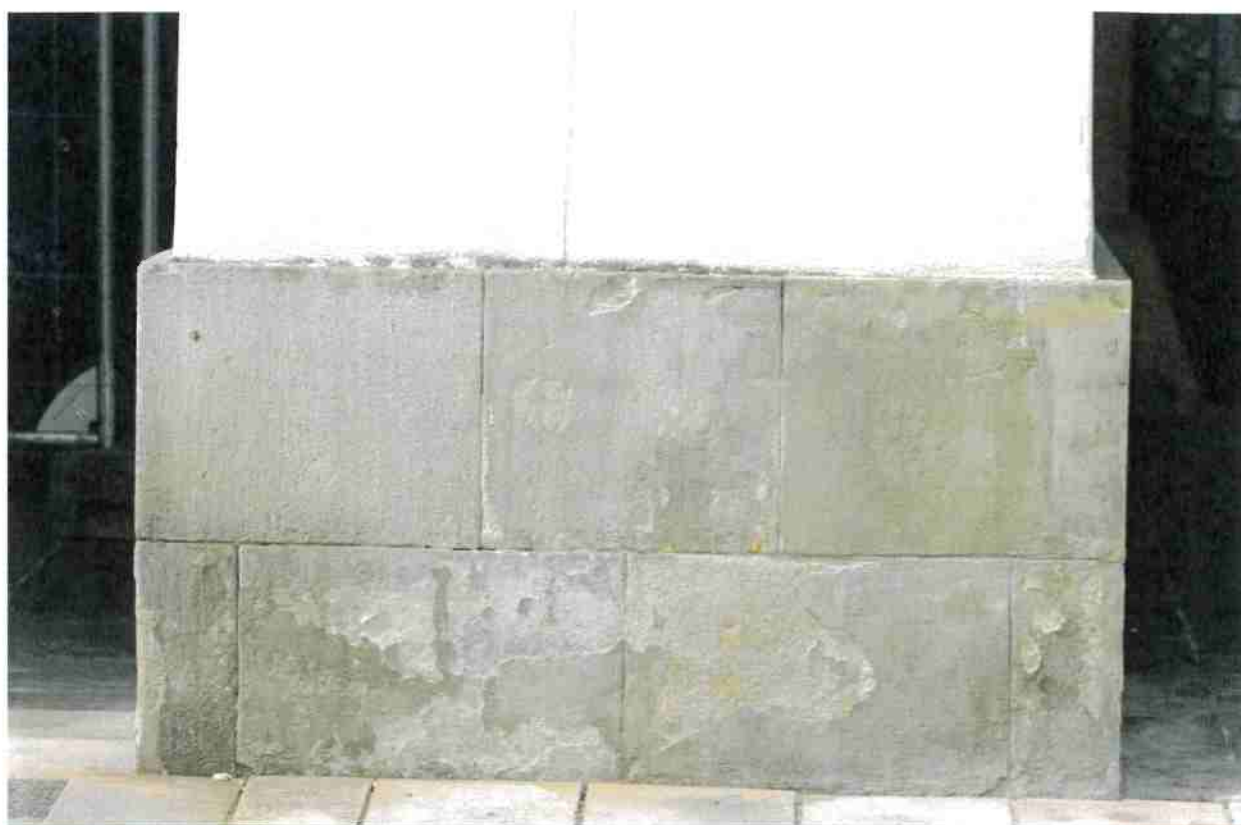
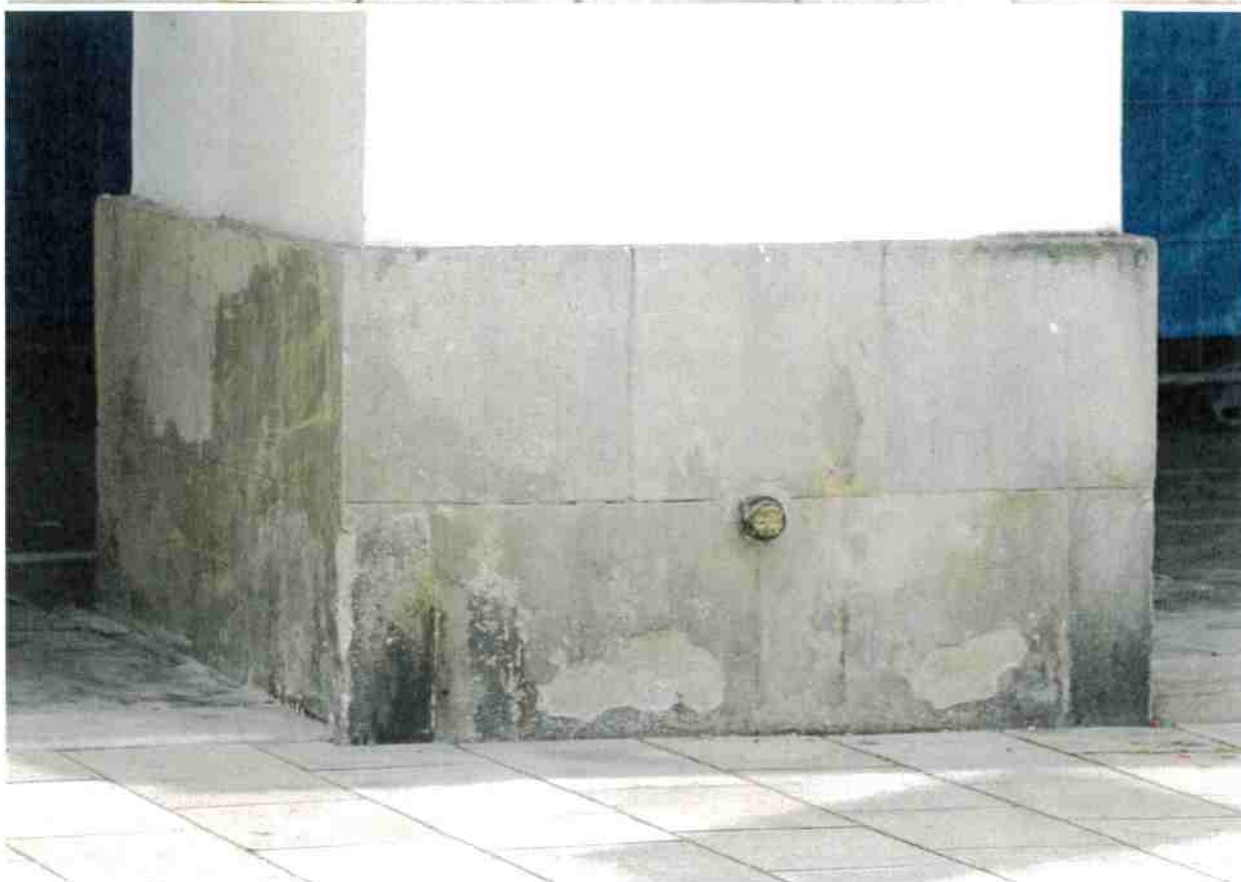
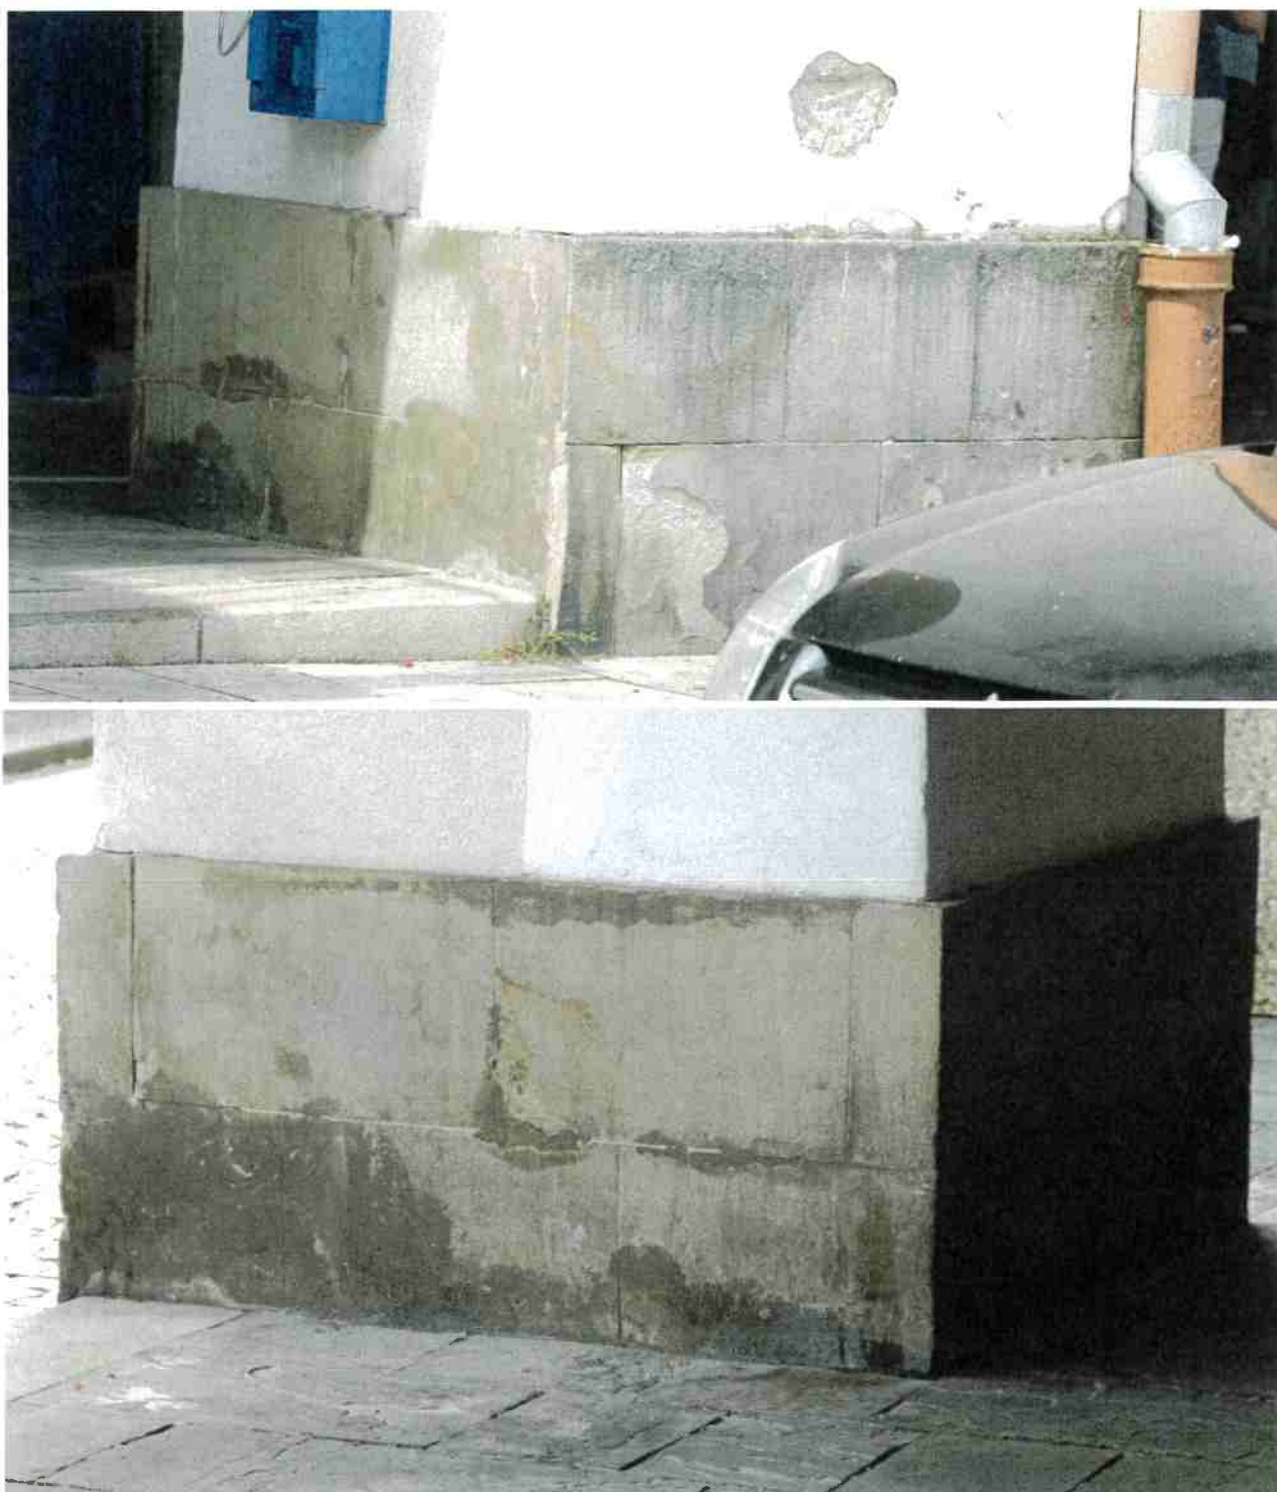
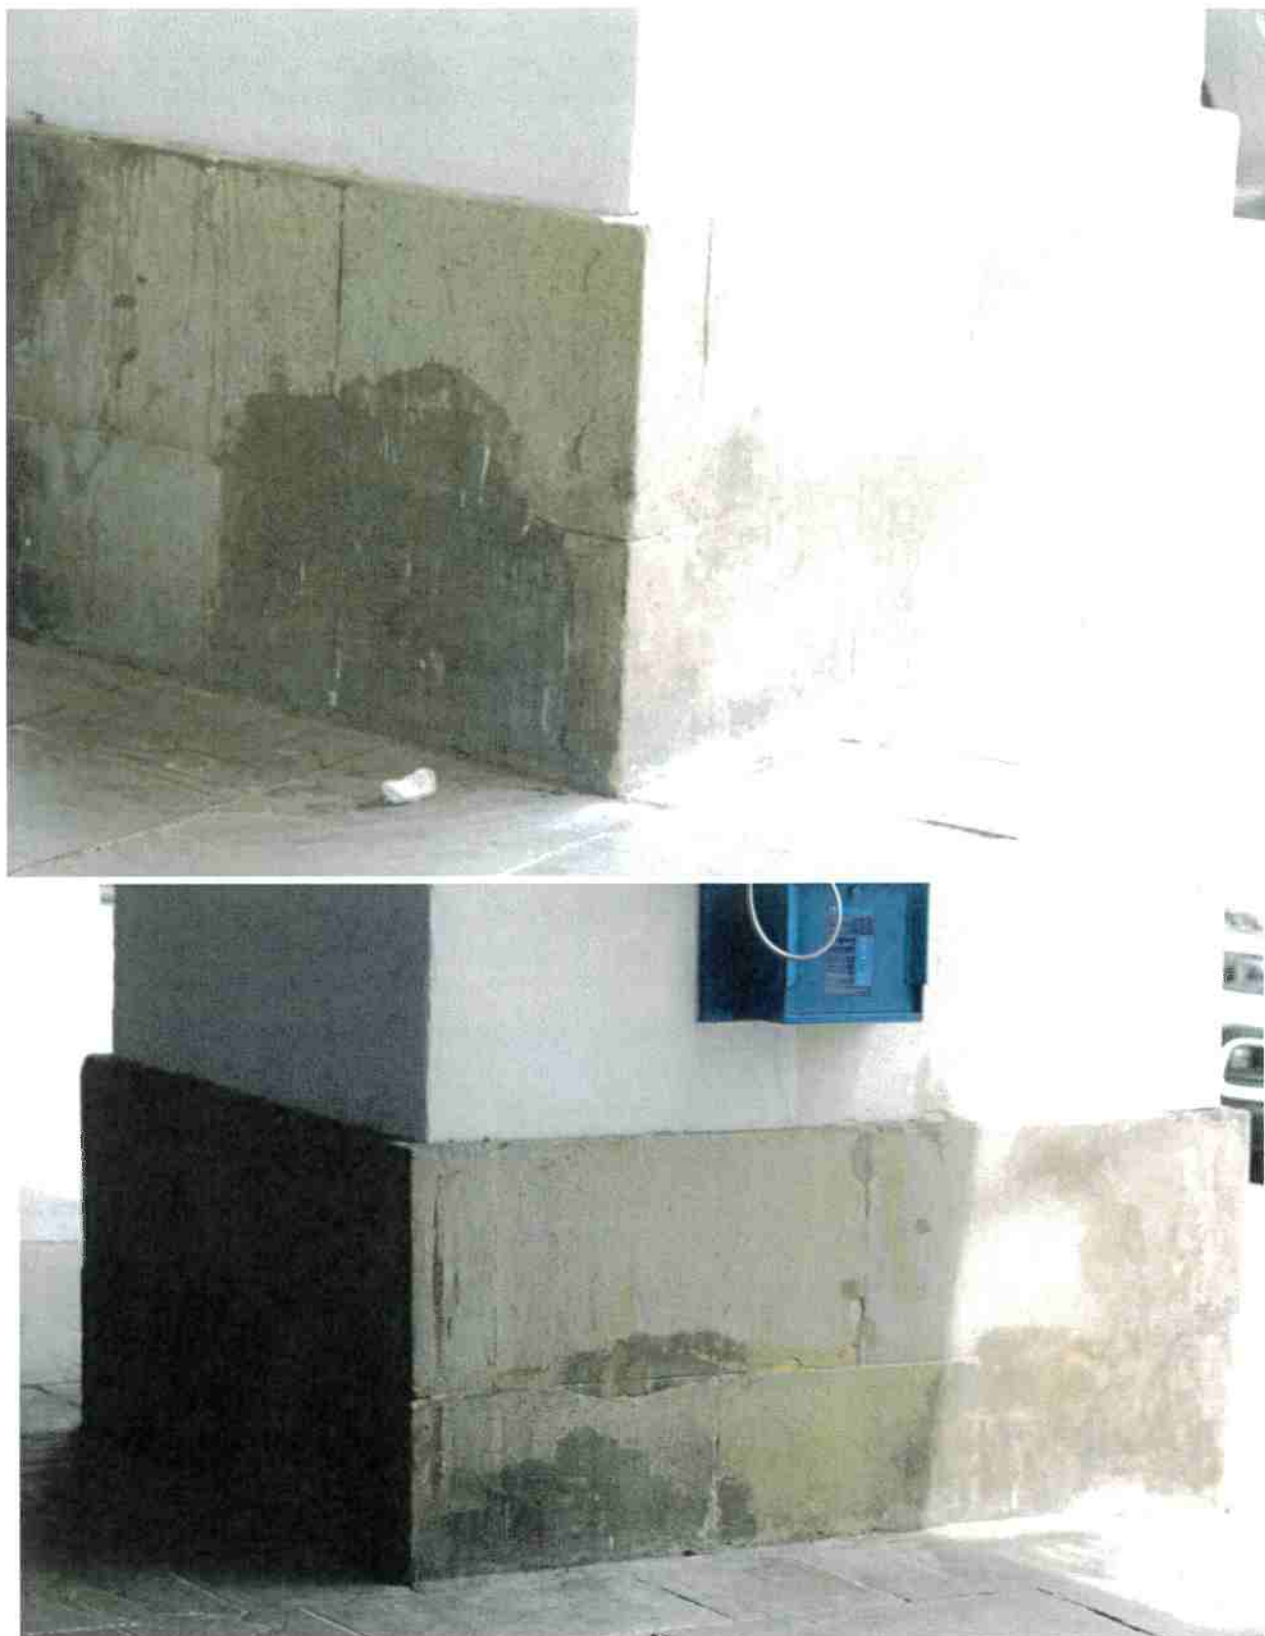
## 1. část – Soklové obklady (hl. 139, š.1x70,š.4x140 -150, obklad 5)

Vzhledem k tomu, že všechny části daného souboru jsou zhotoveny ze stejného materiálu, homogenního středněhrubého pískovce, ve stejné době a stejnou technologií, vykazují také stejný stav a prakticky stejnou míru poškození (vyjma 1. části souboru – soklového obkladu arkád podloubí čelní fasády Radnice, který je poškozen kromě dále popsaného také nadměrnou mírou zasolení). Proto popisujeme stav dochování a rozsah poškození obecně, popis platí pro všechny části výzdoby.
