## **Nový Jičín, ul. Generála Hladů 757/22** **PRŮZKUM PORUCH STŘECHY A OMÍTEK**

Město Nový Jičín  
Nový Jičín  
Září-říjen 2022  
15/2022  
Ing. arch. T. Tzoumasová, J. Niklová

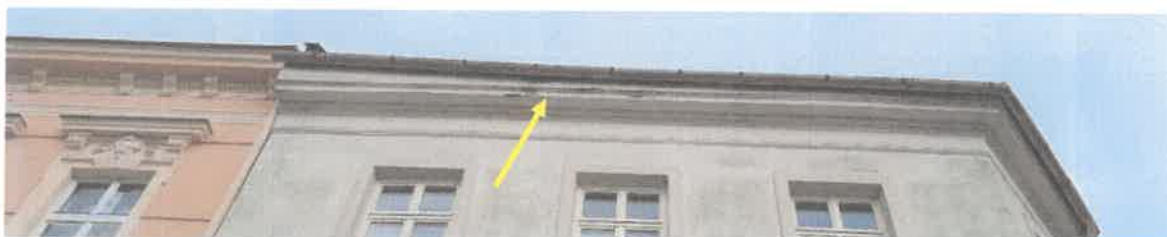
*Odlupující se omítka a zatékání na římsě vedle zkoseného nároží – detail*

Před opravou střešního pláště je třeba rozhodně provést fixaci tesařských spojů a dokončit sanaci zdiva nadezdívka a narušených říms – ve spolupráci s projektantem statikem!

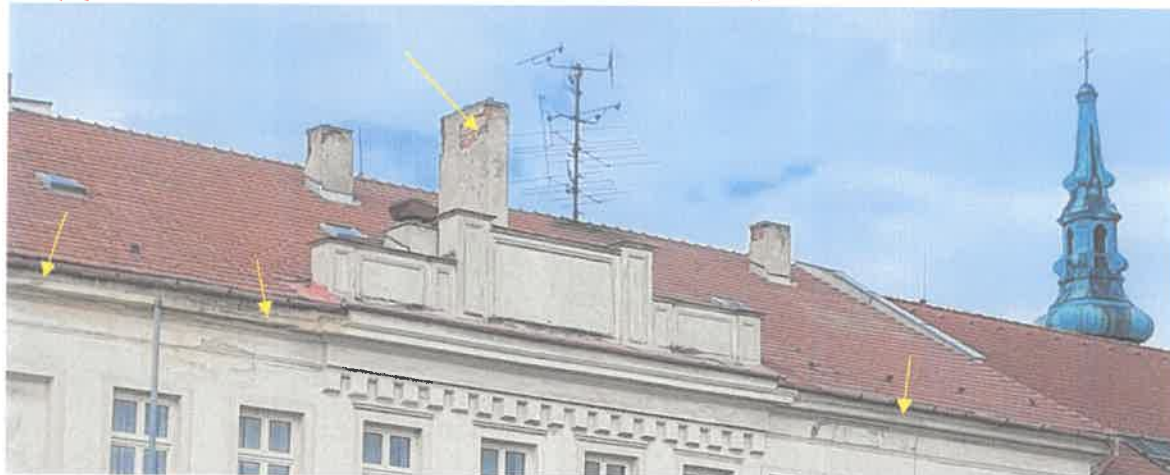
*Nad ulicí gen. Hlaďo je porušená a mokrá římsa na více místech, odpadá i omítka z komínů*

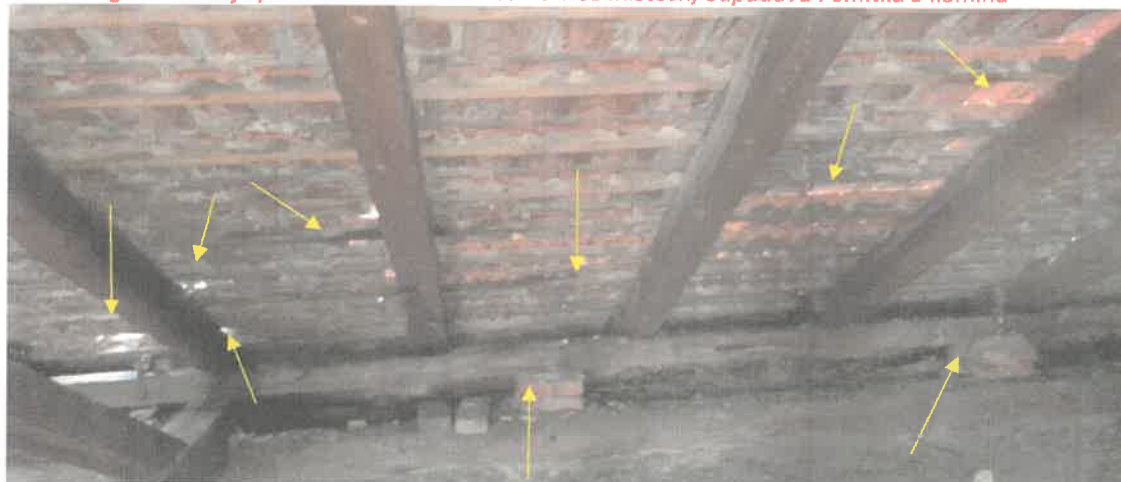
*Místa zatékání krytinou a odlámané připevňovací malty, pilíčky pod okapovou vaznicí po 3 metrech*

**Střešní plášť vyžaduje urgentní opravu v pásu nad římsou, kde jsou vypadlé nebo rozlomené celé střešní tašky.**

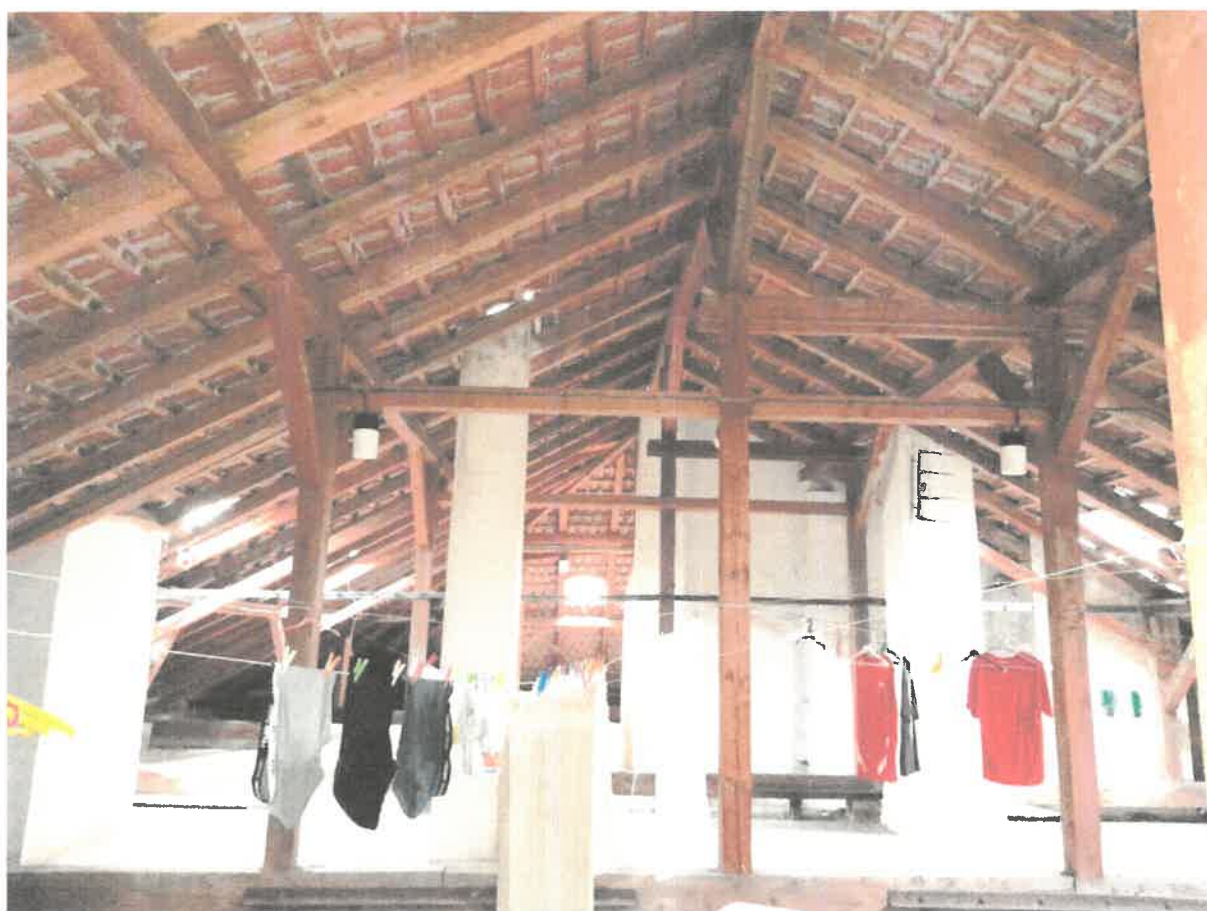
Na ploše střechy je pouhým okem viditelné, že plášť je porušen především v ploše mezi nižší střední vaznicí a římsou, tedy tam, kde není jedna část krokve krokv správně fixovaná k druhé části a spoj není ani nad podporou – čili nad vaznicí. V poli vazby u štítu k sousedovi je dokonce spoj krokví zcela ignorován a dvě části krokve jsou uloženy vedle sebe bez propojení.

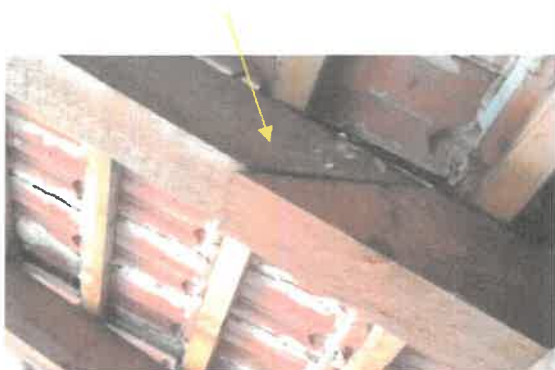
Spoj krokve lípnutím vykazuje posun o 1,5 cm!

V horizontu několika málo let (2-3 roky s ohledem na zvětšující se počet negativních meteorologických událostí) je vhodné provést celkovou výměnu střešní krytiny a klempířských prvků střechy za nové současně s doplněním tesařských spojů fixací v místech spojů krokví – nad střední vaznicí a u štítů.

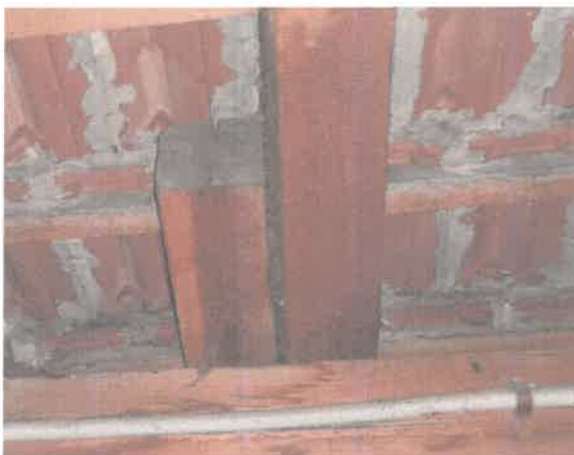
V prvním poli o rozpětí 567 cm (!!!) mezi plnými vazbami jsou obě části krokve uloženy na střední vaznici mimoběžně bez jakéhokoliv vzájemného spojení. Přenos sil od zatížení střechou neprochází osou prvku, ale je zde vyosen a přerušen.

Mimoběžně uložené dvě části krokve

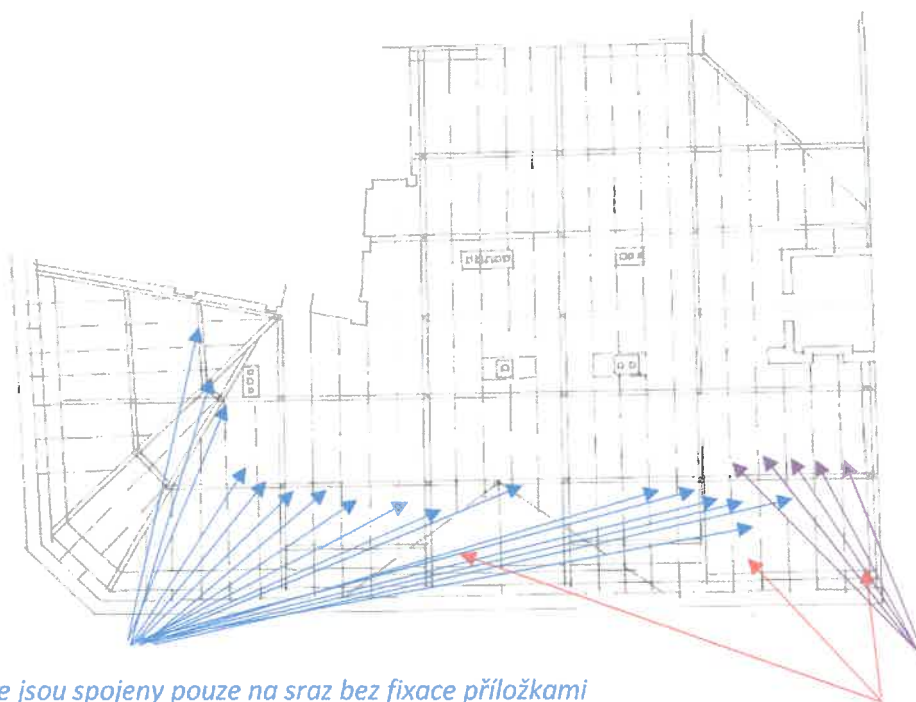
Krokve jsou spojeny pouze na sraz bez fixace příložkami

Krokve mimoběžné

Ve třech polích mezi vazbami je rozpětí mezi plnými vazbami větší než 450 cm

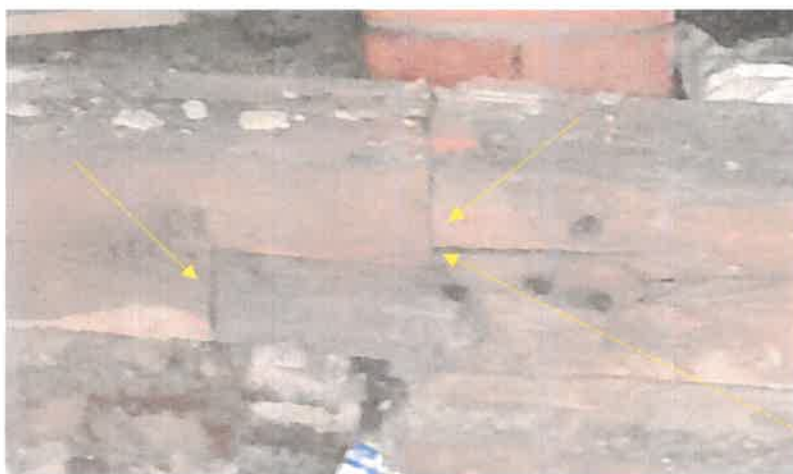
*Netěsný plát pozednice*

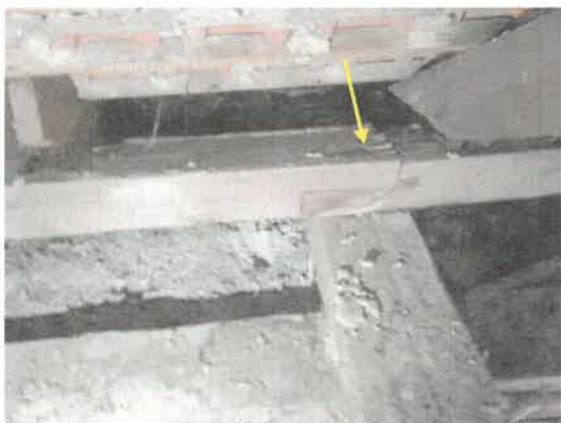
Spoje částí okapové vaznice plátováním mezi sebou nejsou fixované hřebíky. Jednotlivé části se rozevírají – spoj nepůsobí staticky jako jeden prvek, ale jako prvek o polovičním průřezu! Navíc je okapová vaznice místy napojována mimo podporu v místě vazného trámu nebo pilířku!

*Plát okapové vaznice bez fixace hřebíky!*

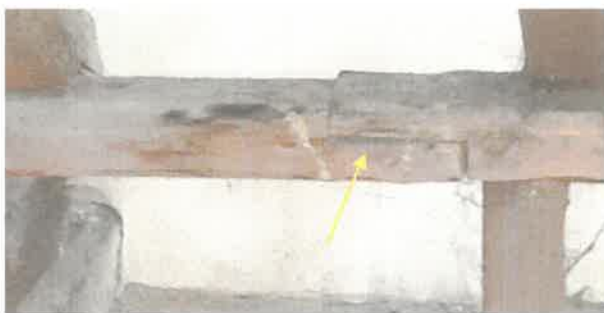
*Plátování okapové vaznice mimo podporu s posunutím obou částí!*

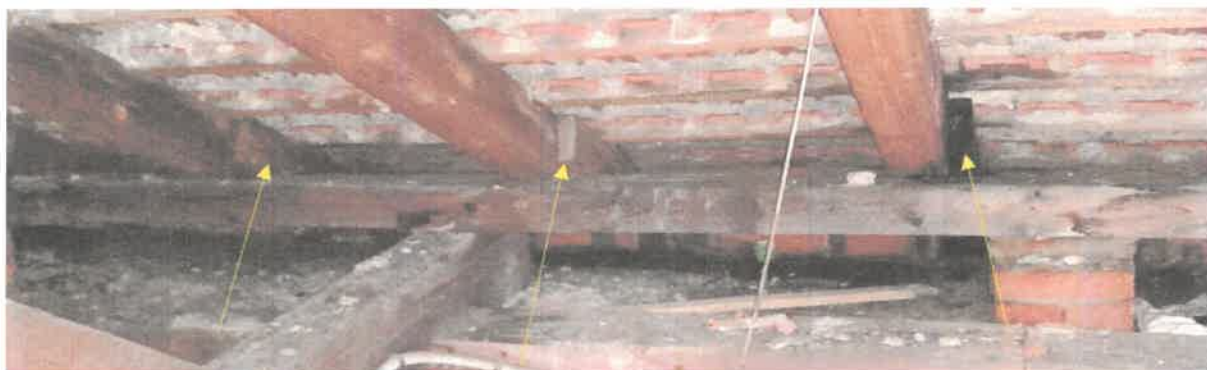
*Námětky pod bedněním římsy jsou přitlučeny jednostranně a mají malý průřez!*

Námětky vyrovnávají střešní rovinu pod bedněním pro oplechování římsy, avšak na římsové části krokví v pruhu cca 1m od římsy se soustředí největší zatížení od navátého sněhu a případně rampouchů z celé střechy! Při současném stavu, kdy druhý konec krokve v místě přerušení u napojení nad nižší střední vaznicí není nijak fixován ke zbytku krokve a krovu, může dojít k efektu houpačky, kdy se horní konec nadstavení krokve může lehce zvedat. Toto se možná stalo v r. 2006, kdy se nahromadily velké vrstvy sněhu na plochách většiny střech a následně při odtávání se sesuly k římsám. Pokud není námětek o průřezu stejném jako krokev začepován do zhlaví krokve, musí být provede jako dvě příložky a průřezu rovnajícímu se polovině průřezu krokve. Teoreticky stačilo dát stejný hranol i na druhou stranu krokve.

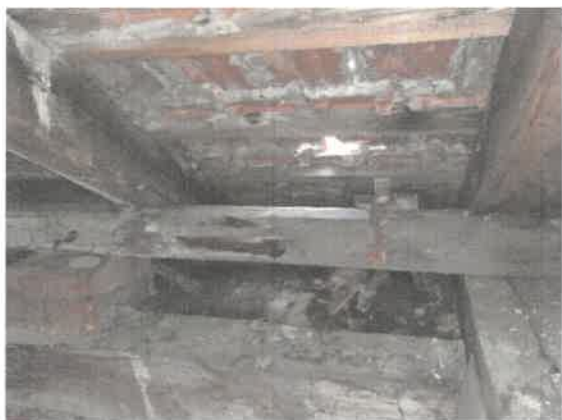
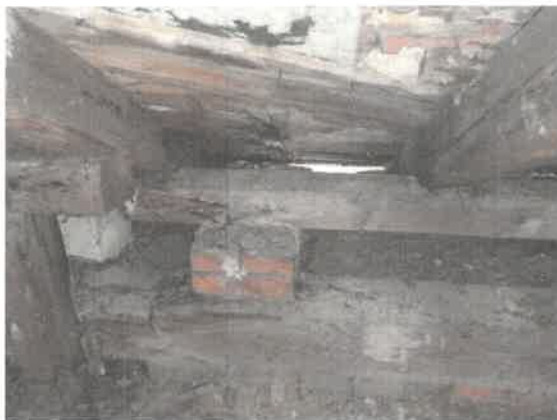
Dnes především v místě okapové vaznice vedle štítu vlevo a vpravo a směrem do ul. 28. října (krátká strana krovu).kam intenzivně zatéká, je fungicidní a insekticidní přípravek zcela vyplavený, dřevo okapové vaznice se začíná barvit do spálené šedohnědé s lesklým povrchem – prvek může být napaden dřevokaznými houbami v počátečním stadiu.

*Okapové vaznice s vyplaveným fungicidem v místech zatékání jsou ohroženy napadením dřevokazy*  
Celkově je však zdravotní stav krovu velmi dobrý s lokálními místy ohrožení od zatékání. .

Dále je třeba ve smyslu zákona 227/2003 Sb., ČSN EN 335-2 (490080) „Trvanlivost dřeva a materiálů na jeho bázi - Definice tříd ohrožení biologickým napadením“ a ČSN 49 0600-1 (490600) „Ochrana dřeva - Základní ustanovení - Část 1: Chemická ochrana“ a dalších navazujících předpisů obnovit fungicidní a insekticidní ochranu dřeva v místech, kde je ochrana vyplavená od zatékání, následně při opravě celé střechy je třeba ošetřit fungicidně a insekticidně celý krov. Životnost dnešních preventivních fungicidních a insekticidních prostředků a jejich účinnost bez vlivu zatékání je cca 15 let – dle konkrétního výrobce.

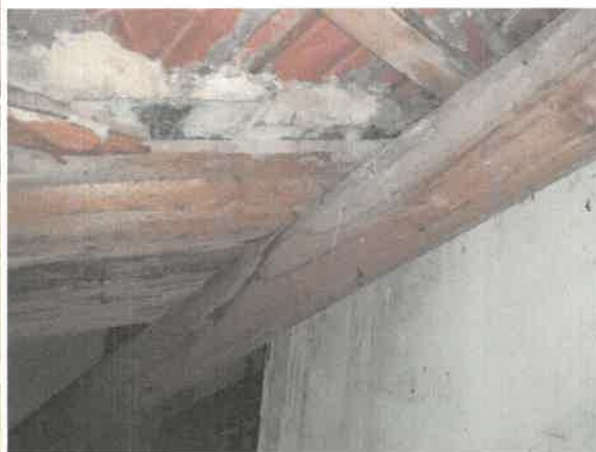
*Maltové utěsnění průniku v úžlabí za štítem*

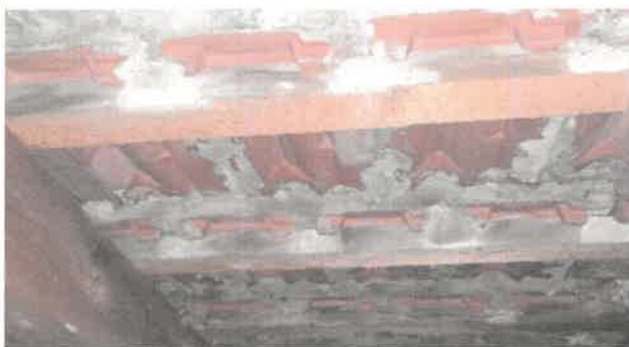
uložení tašek na maltové lože na latích

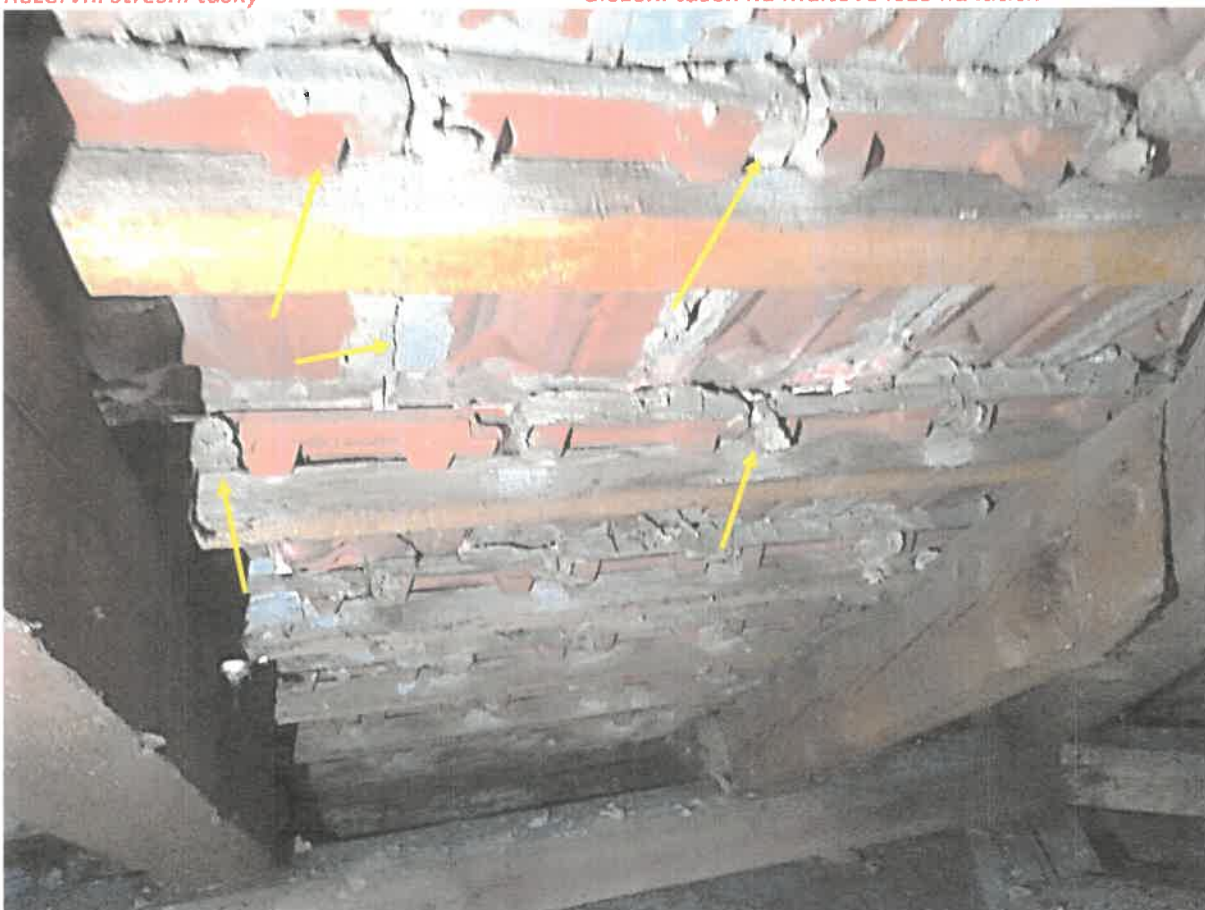
Odlámané maltové přichycení střešních tašek a praskliny mezi taškami

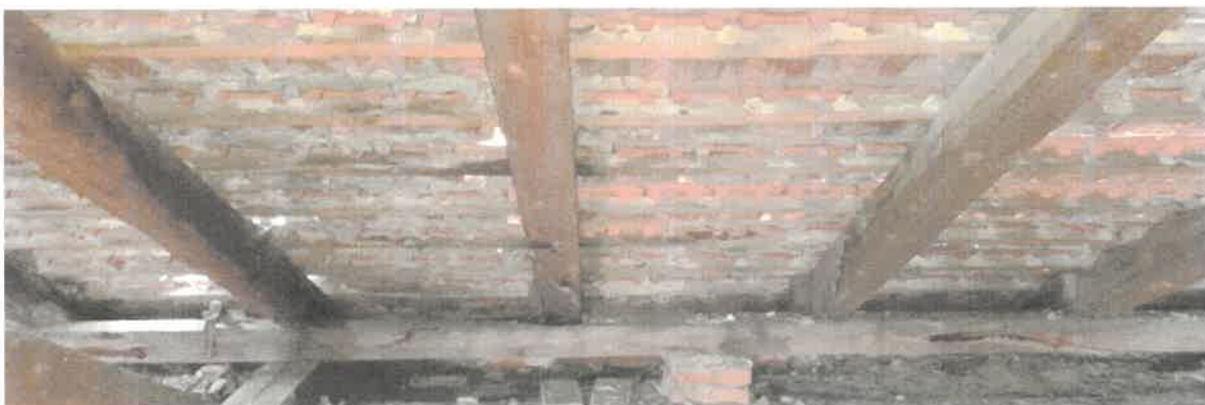
Prosvítající díry ve střešní krytině

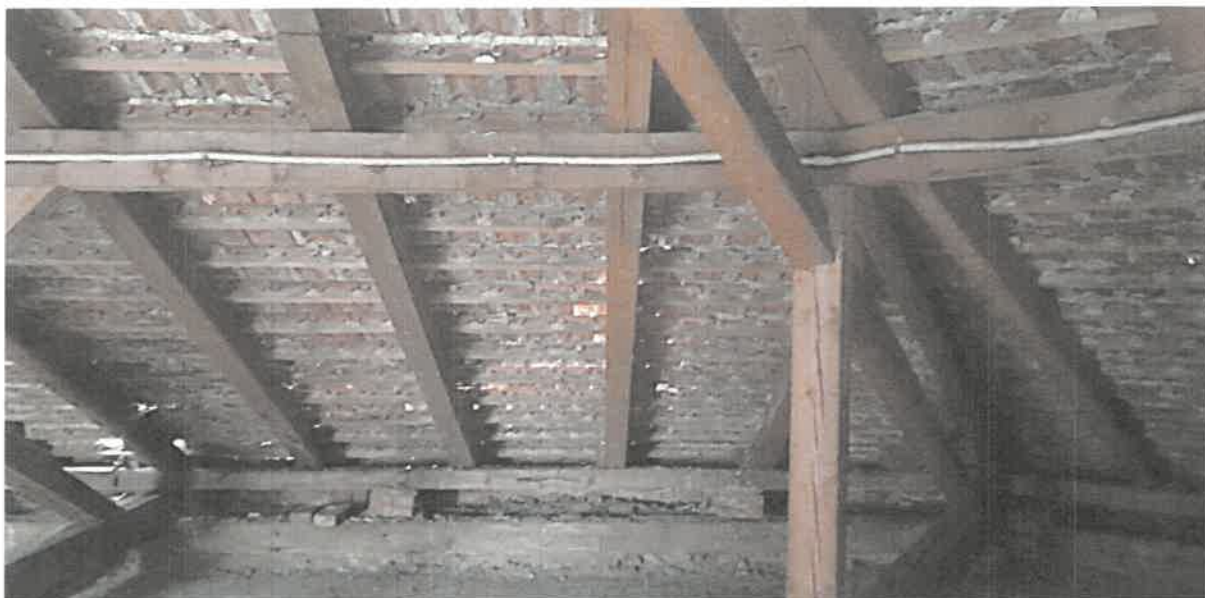
*Množství poruch u nárožního zkosení s valbou*

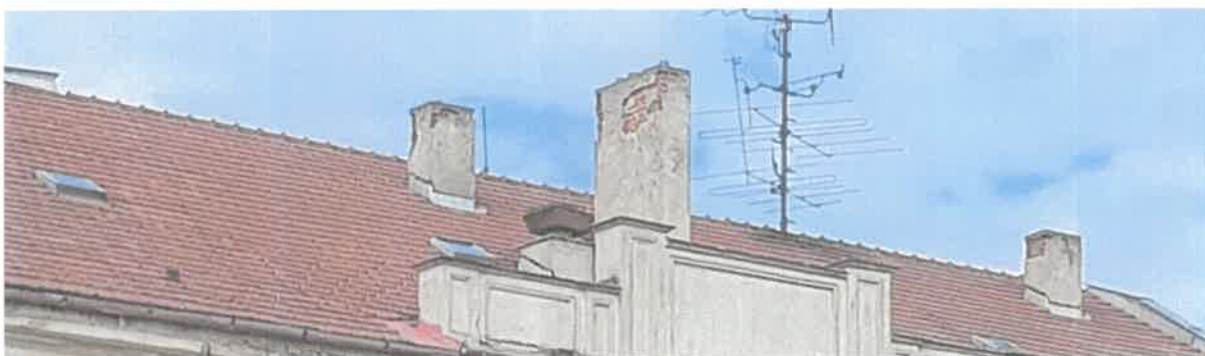
Komíny mají opadané omítky na komínových hlavách nad střechou. Padající omítka ucpává podokapní žlaby. Za určitých okolností může dopadnout i na chodník.

*Omítka komínových hlav nad střechou odpadává*
