# **HLAVNÍ PROHLÍDKA**

**Most ev. č. M3 - B. Martinů**

Objekt: Most ev. č. M3 - B. Martinů

Datum provedení prohlídky: 8.7.2022

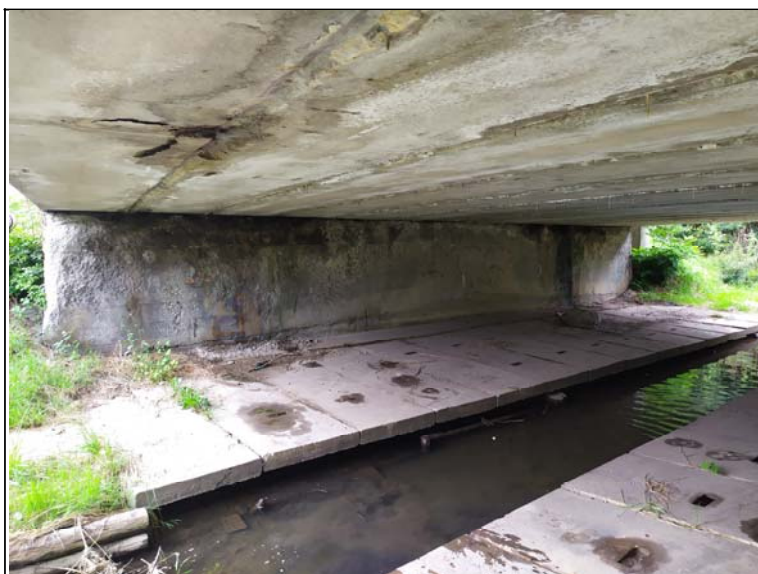
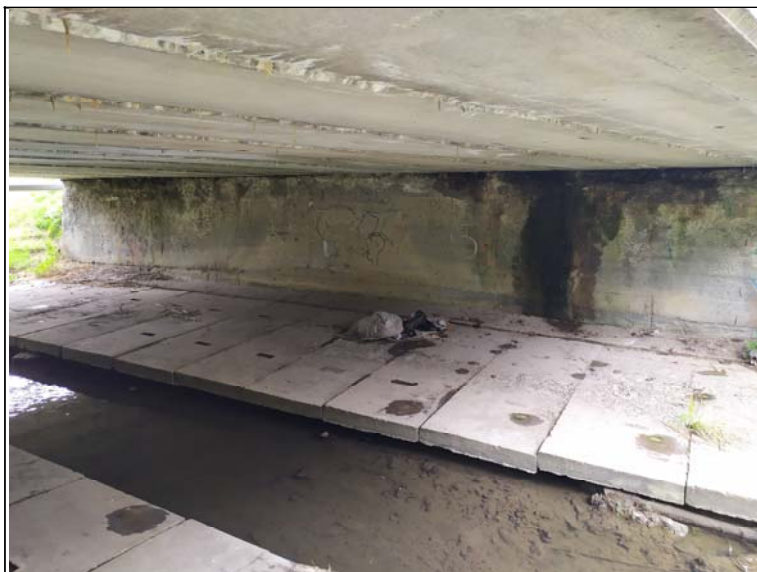
Pohled na opěru 1

| 1.2. | Mostní podpěry, křídla, čelní zdi | Beton opěr je zdegradovaný, drolí se.<br><br>Na úložné prahy zatéká, v úložných prazích jsou trhliny. |

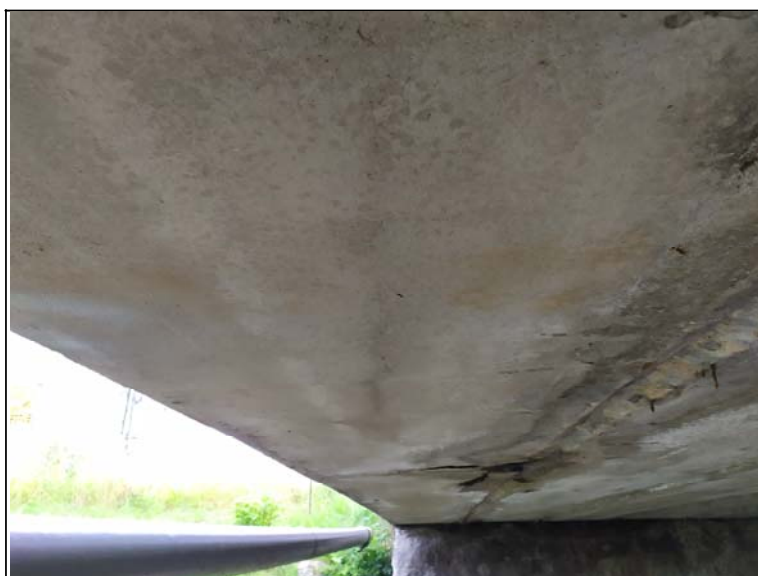
Podhled nosné konstrukce  
- s pohledem k opěře 1, pravý nosník

| 2.1. Nosná konstrukce | Na nosnou konstrukci silně zatéká.<br><br>Na povrchu jsou vápencové výluhy, spárami prostupuje koroze, ve spárách mezi nosníky se tvoří vápencové stalaktity.<br><br>Krycí vrstva pravého krajního nosníku je lokálně odprýsklá. |

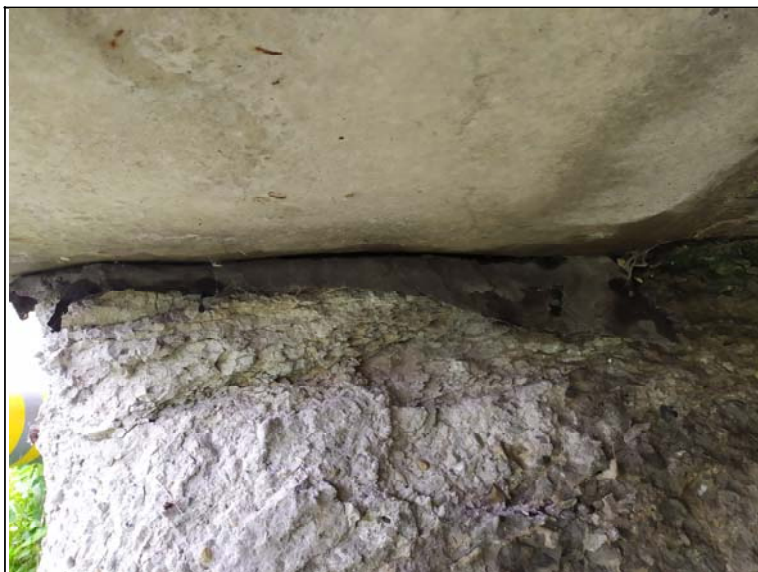
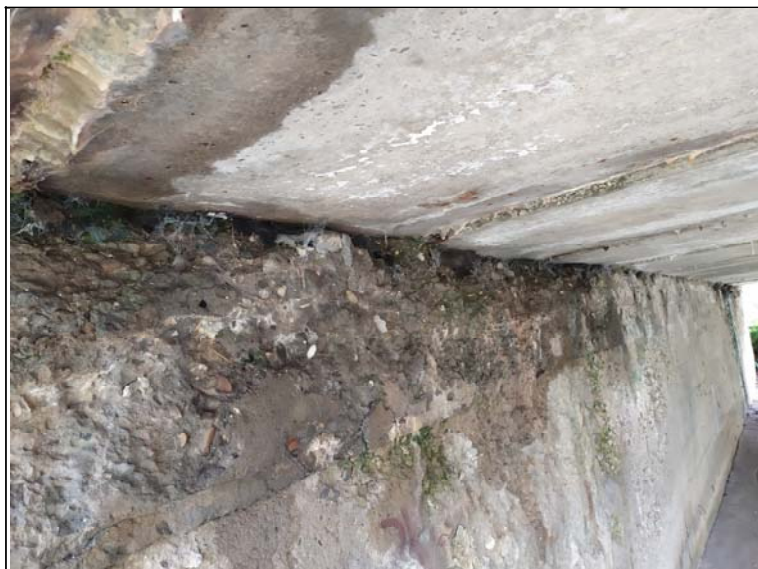
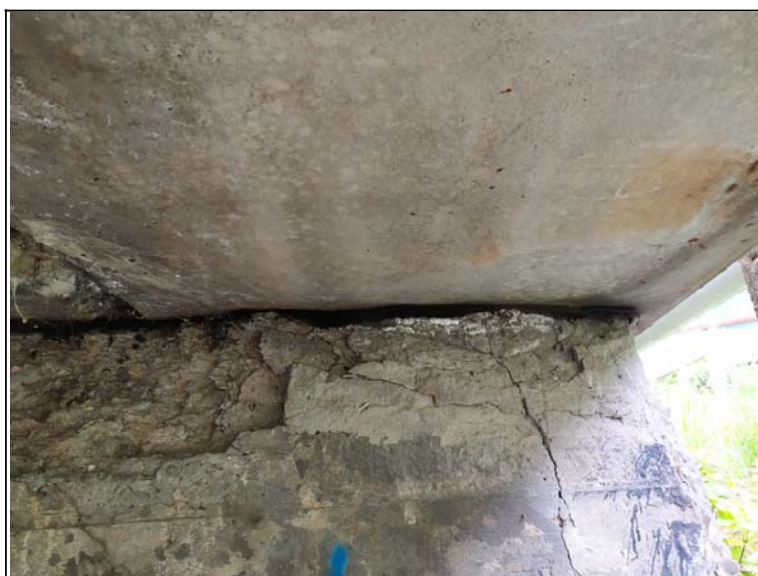
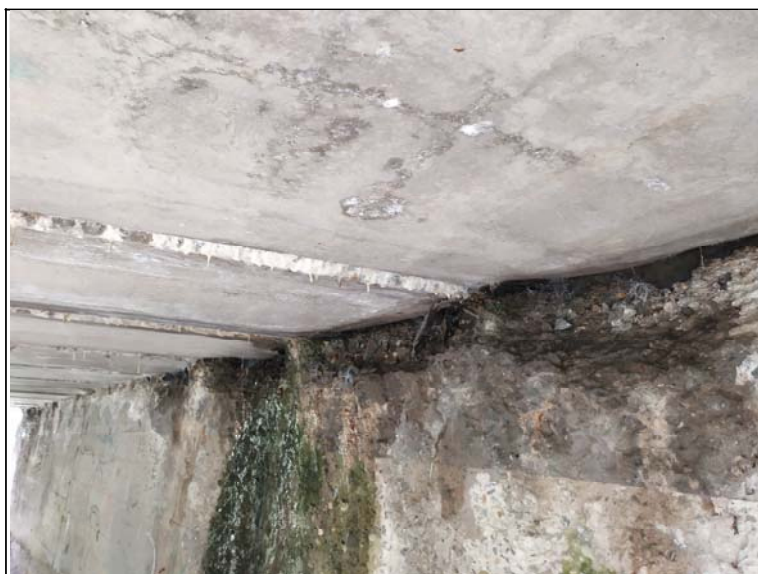
Úložný práh opěry 1

| 2.3. Mostní závěry | Mostní závěry jsou nefunkční, na úložné prahy zatéká. |

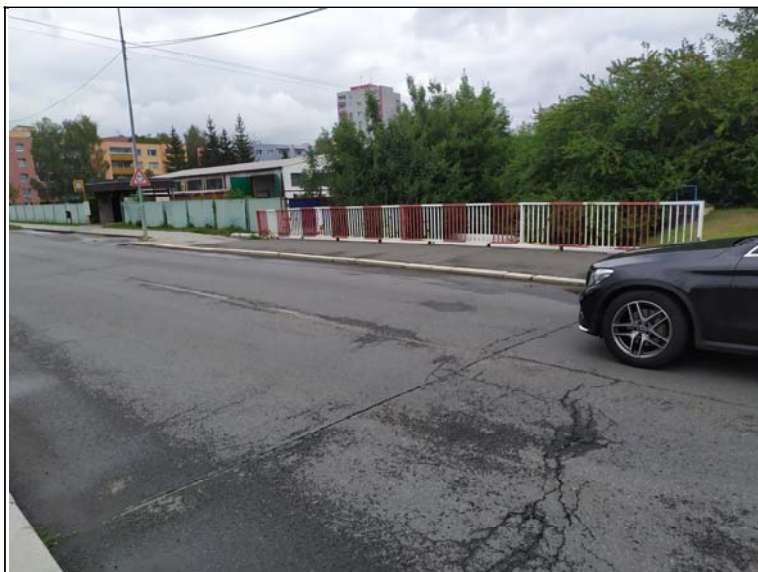
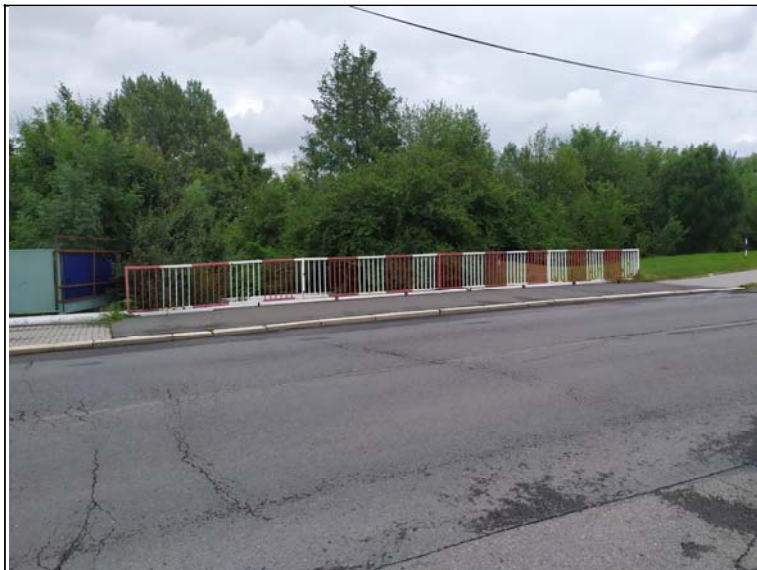
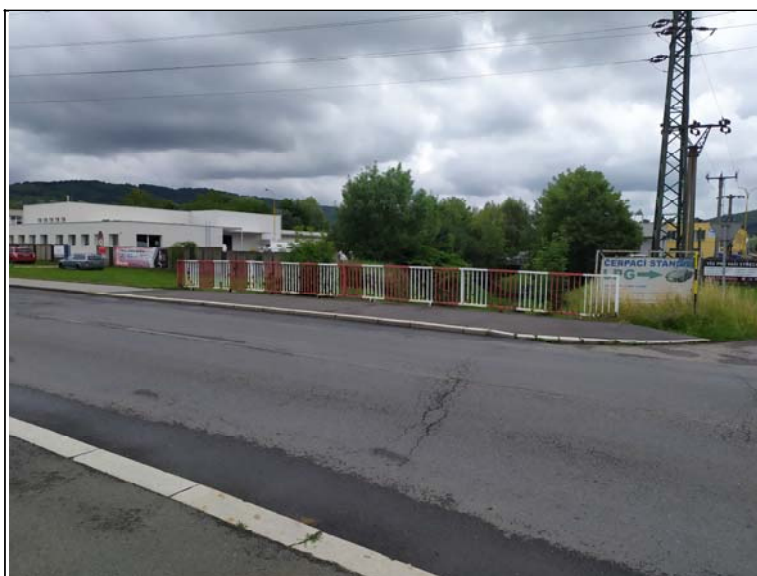
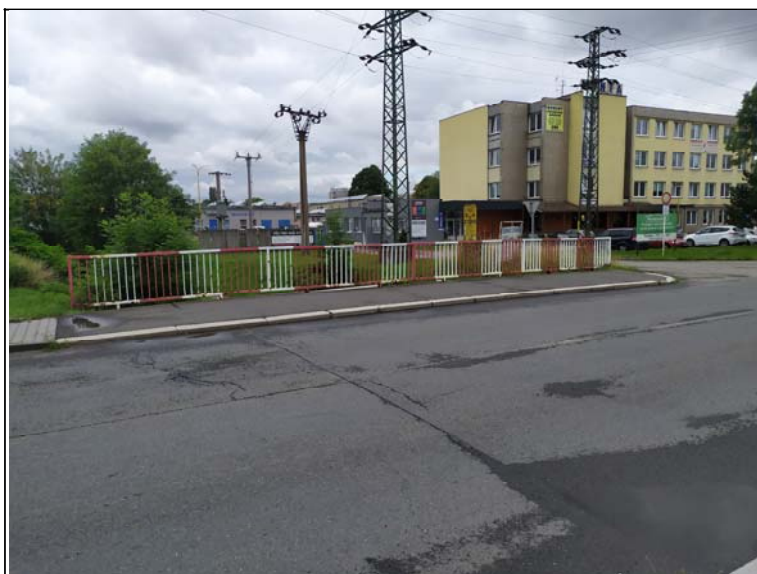
| 4.2. Zábradlí | Koroze zábradlí. |
