**Most ev.č. M301**  
**Bohuslava Martinů**  
HLAVNÍ PROHLÍDKA MOSTU

**Objekt:** Most ev.č. M301 Bohuslava Martinů, k.ú. Nový Jičín – Horní Předměstí

**Lokalizace:** Nový Jičín, ul. Bohuslava Martinů přes Grasmanku

16.2.2024

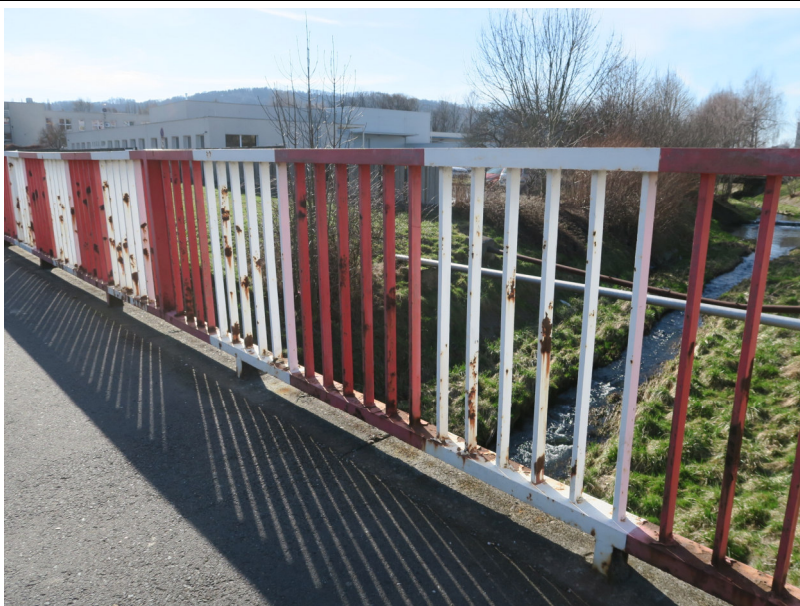
| 4.2. | Zábradlí | Sloupky v římsách zcela zkorodované s úbytkem materiálu-ohrožuje stabilitu zábradlí. Zábradlí ztráta PKO, rozsáhlá koroze jednotlivých prvků. |

Zábradlí vpravo.

| 4.2. | Zábradlí | Do doby celkové rekonstrukce - oprava formou nadvaření plátů (je-li k čemu) v rozsahu sloupků zábradlí. Očištění a celoplošný ochranný nátěr povrchu zábradlí. |

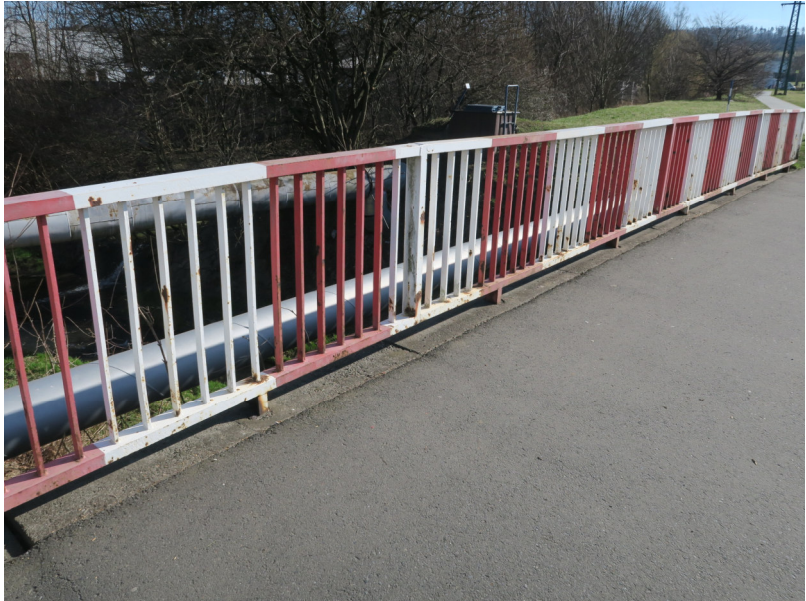
| | <p>Zábradlí vlevo.</p> |

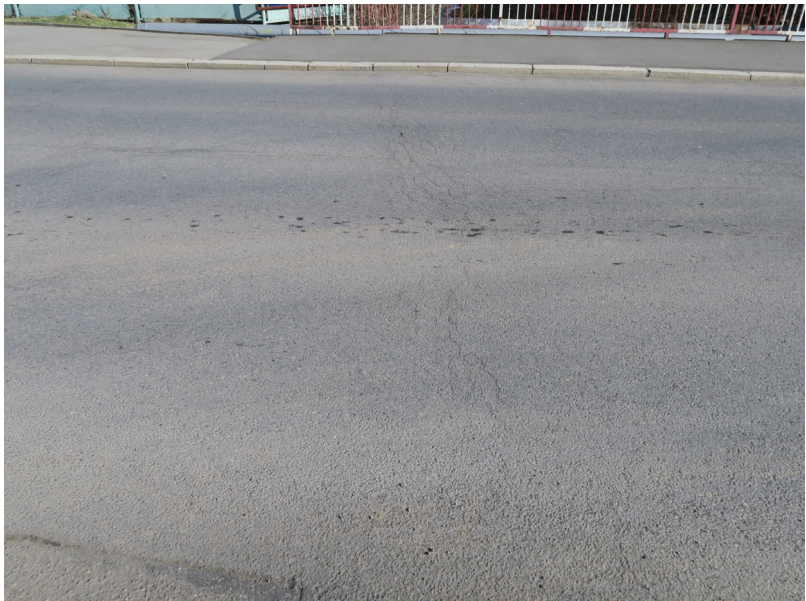
| 2.3 | Mostní závěry | Přes prostor MZ protéká voda na opěry. V úrovni vozovky se nad závěry vyskytují síťové trhliny s počínající celkovou destrukcí živičných vrstev. |

| 3.1 | Vozovka | Výrazná destrukce živičných vrstev. V prostoru mostních závěrů síťové trhliny, výtluk. Celkově plocha vozovky na mostě ve špatném stavu – všesměrné až síťové trhliny, počínající výtluky. |

| | <p>Souvislá síťová trhлина nad mostním závěrem OP1.</p> |

| 3.1 | Vozovka | Celoplošná oprava vozovky pravděpodobně v celé mocnosti krytu (obrus + ložná vrstva). |

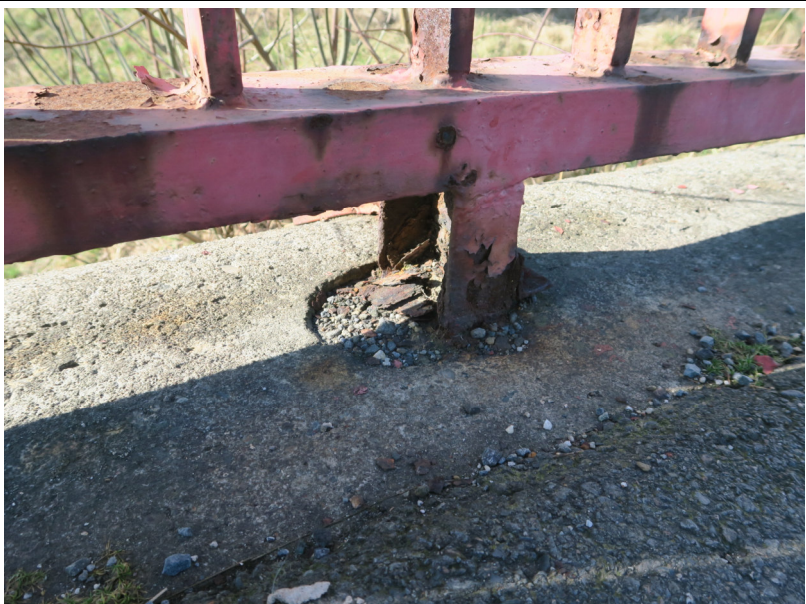
| | <p>Zkorodovaný sloupek zábradlí.<br/>Nutno nadvařit do doby rekonstrukce.</p> |

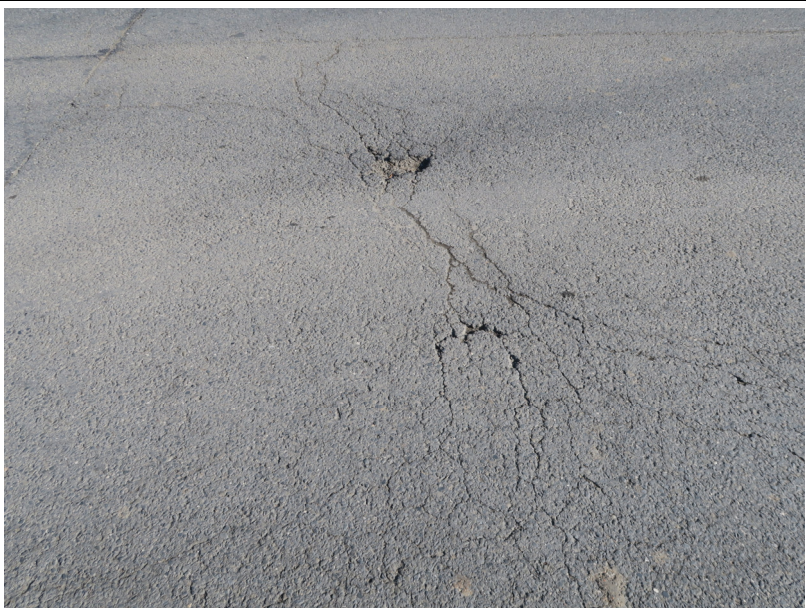
| | <p>Sítťová trhlinka nad mostním závěrem OP2. Dochází k odpadu kusů živičné vrstvy – tvorba výtluků.</p> |

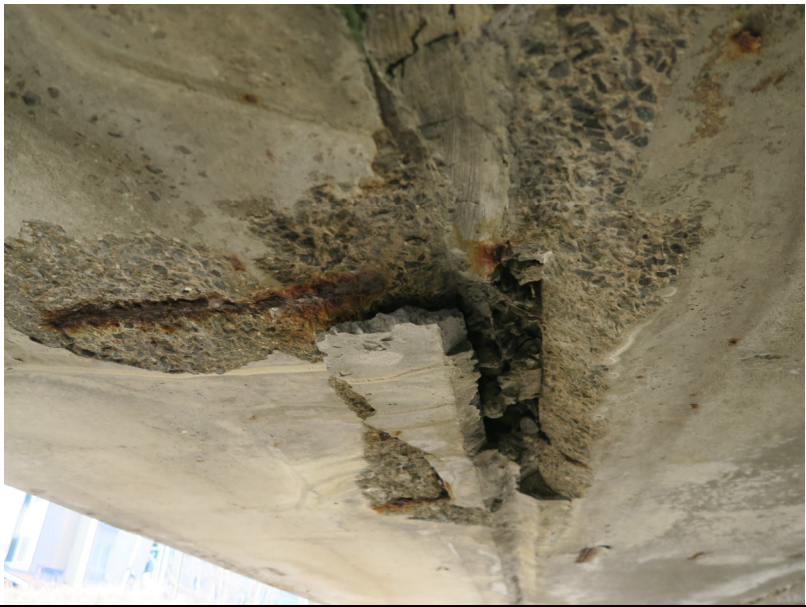
| 2.1 | Nosná konstrukce | Celoplošné průsaky, zejména mezi nosníky tvorba krápníků, výkvěty, inkrustace. Lokální odpadávání ochranné vrstvy betonu v podhledu. Mezi krajními nosníky vpravo výrazná destrukce betonu vč. obnažení výztuže, která koroduje.<br>Nebezpečí zaplnění nosníků vodou a tím přetížení celé konstrukce. |

| | <p>Poškození krajního nosníku vpravo.</p> |

| 2.1 | Nosná konstrukce | Odborně provést odvodnění předpjatých nosníků na nižší straně za účelem eliminace zaplnění nosníků vodou a tím přetížení celé konstrukce. |

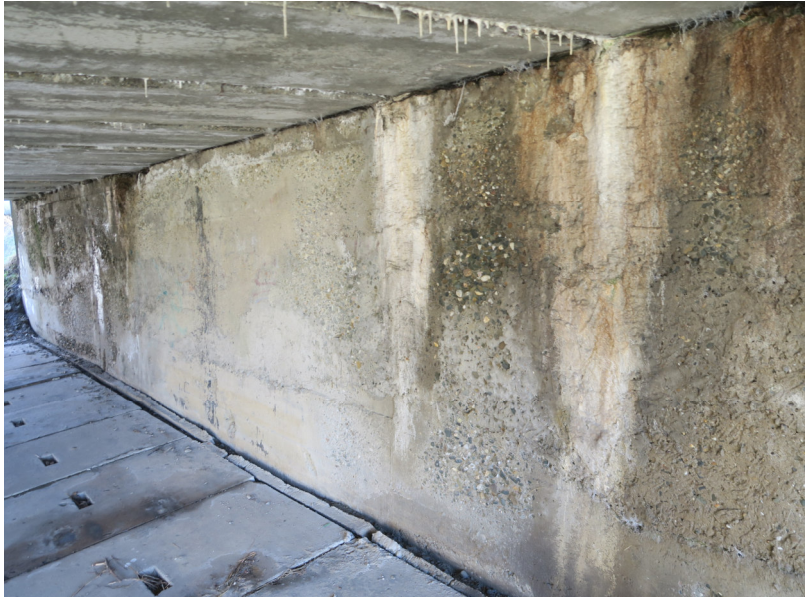
| 1.2 | Podpěry, křídla, čelní zdi | Silná degradace betonových částí opěr. Výrazný odpad v místech zatékání a degradace úložných prahů. Beton se rozpadá. Vykazuje množství všesměrných trhlin včetně ztráty kamenné kostry betonu. Lokální destrukce, kaverny a rozpad.<br>Rozpad betonu křídel, nejvíce OP1-P.<br>Na spodní stavbu masivně zatéká. |

| | <p>Pohled na OP2.</p> |

| 1.2 | Podpěry, křídla, čelní zdi | Do doby rekonstrukce dočasně ošetřit hrubou sanační maltou na úložných prazích. |

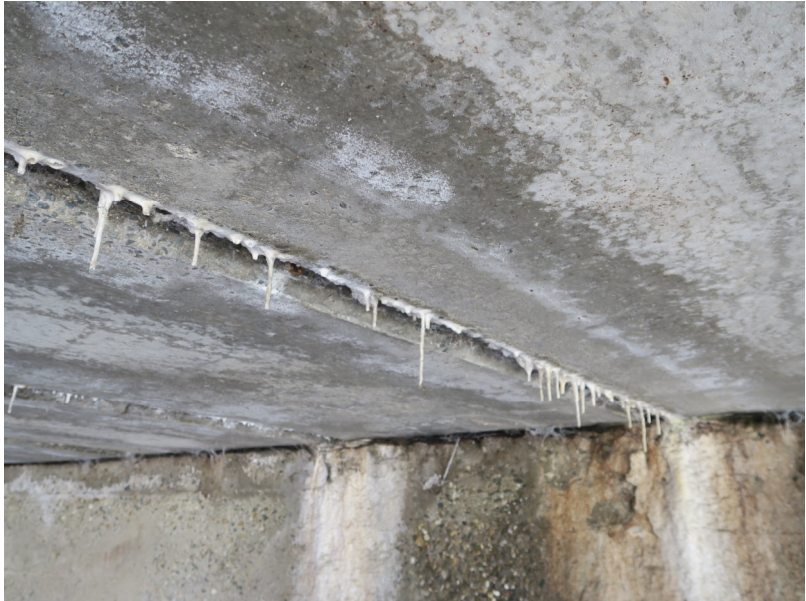
| | <p>Podhled NK.</p> |

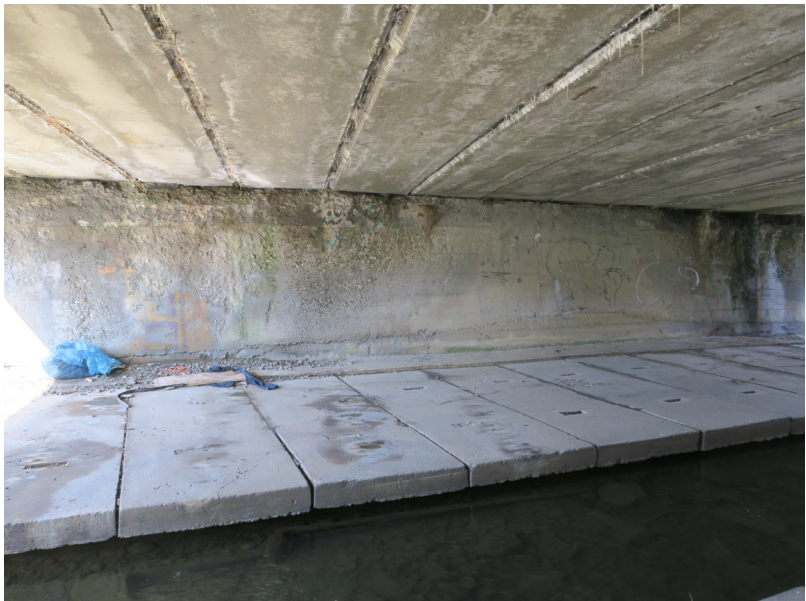
| 1.3 | Zemní těleso, záhozy a zpevnění | Silniční panely celistvé, podklad se však podemílá a dochází tak k obnažení krajů panelů. |

| 5.1 | Území pod mostem | Kyneta vodoteče živelná, dochází k podemílání panelů. |

| | <p>Pohled na OP1 včetně<br/>podemletého opevnění ze<br/>silničních panelů.</p> |

| 5.1 | Území pod mostem | Lokální oprava vymletého podkladu silničních panelů např. doplnění dlažby z lomového kamene do betonu. V rámci rekonstrukce pak odstranit panely a provést kompletní opevnění z kamenné dlažby. |

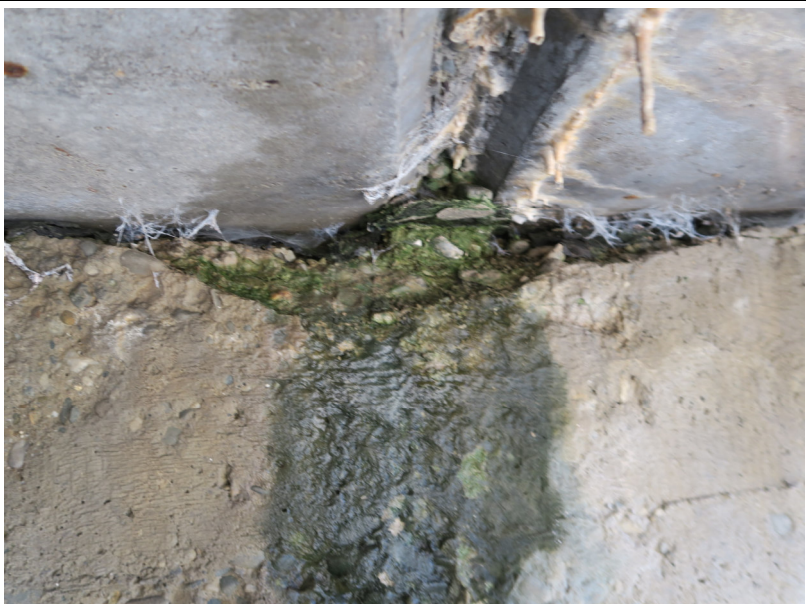
| | <p>Typické poškození úložného<br/>prahu v místech spáry mezi<br/>nosníky.</p> |

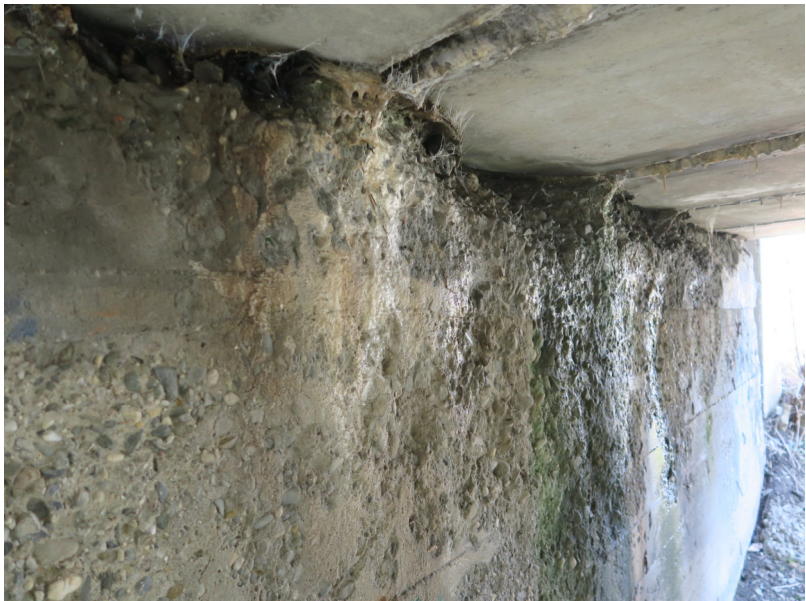
| | <p>Destrukce úložného prahu a pohledové plochy dřívku OP1.</p> |

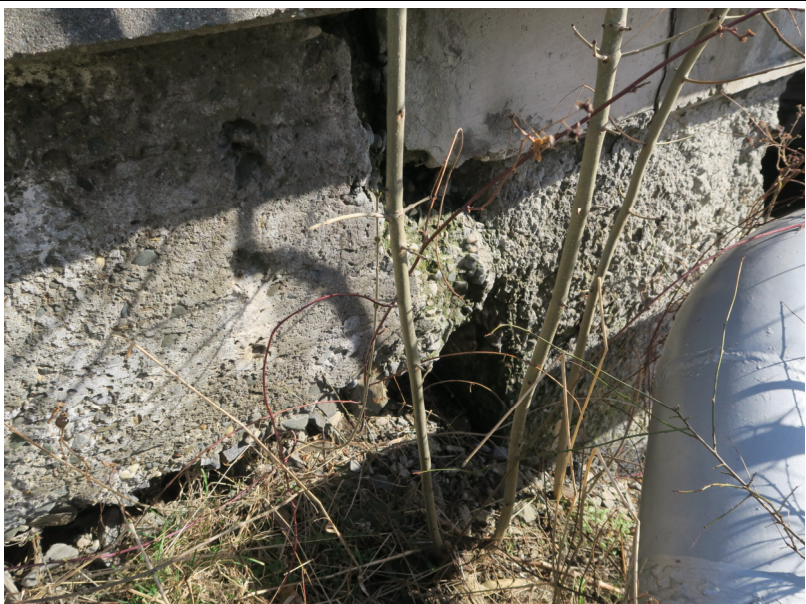
| | <p>Rozpad betonového křídla OP1-P.</p> |

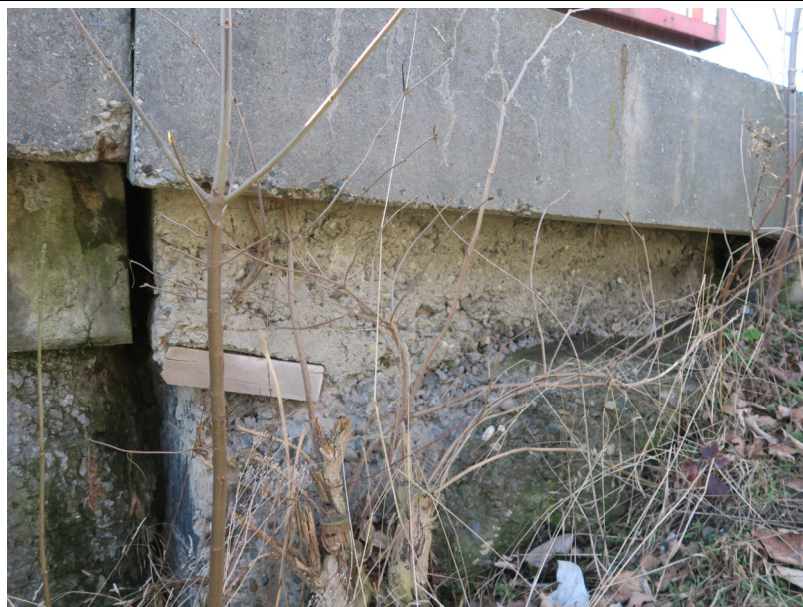
Destrukce betonu křídla OP1-L.

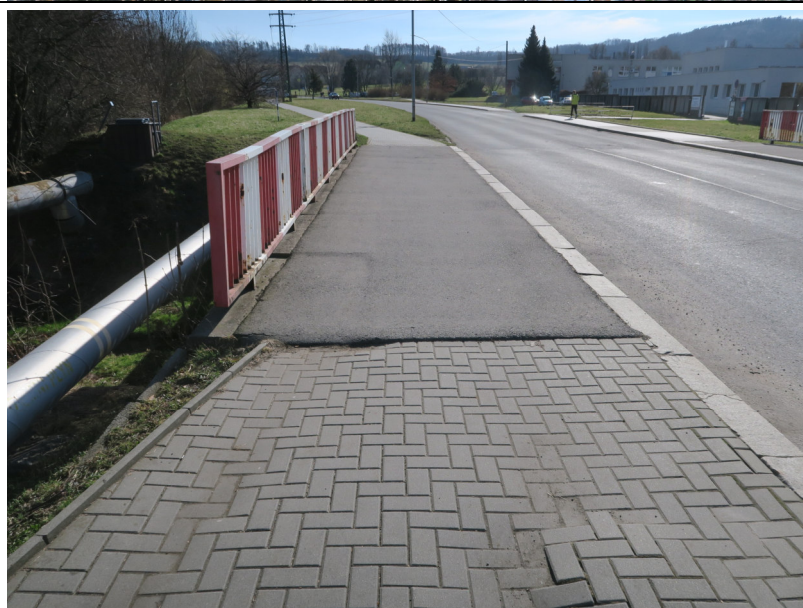
| 3.2 | Chodníky | Povrch chodníků se ztrátou pojiva, ale ve funkčním stavu. Napojení na průběžné dlážděné chodníky lokálně s deformací dlážděných ploch – hodnoty nad požadovaných 20 mm (bezbariérové užívání). |

Chodník na mostě vlevo.

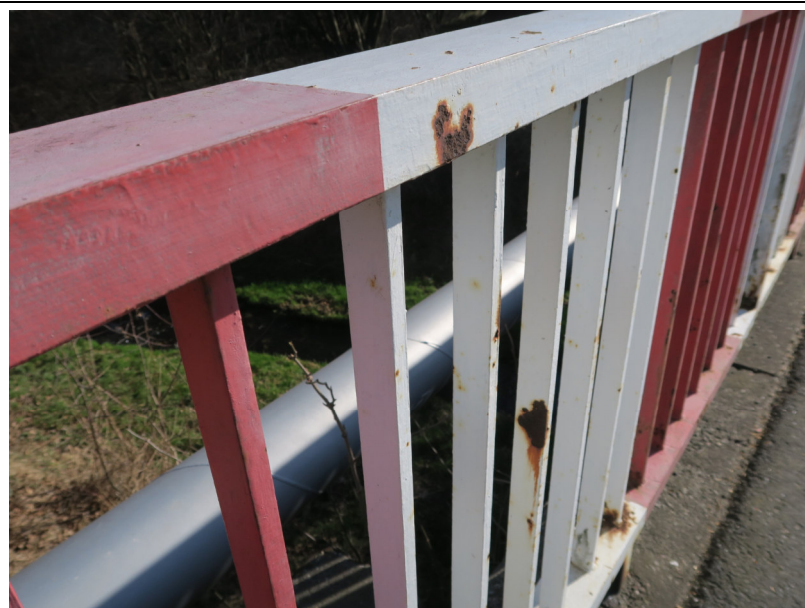
Typická koroze zábradlí na mostě.

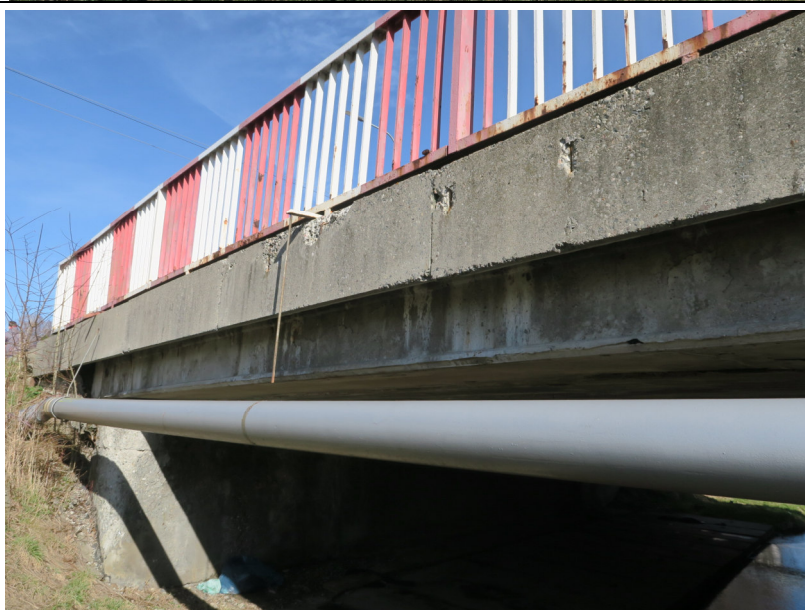
| 4.7 | Cizí zařízení | Plynovod na pravé straně u OP1 vykazuje 2x utržený závěs. |

Poškozené/utržené závěsy plynovodu podél pravé římsy. Viditelné lokální poškození betonu říms.

| 4.7 | Cizí zařízení | Vyzvat vlastníka plynovodu k zajištění potrubí vpravo. |

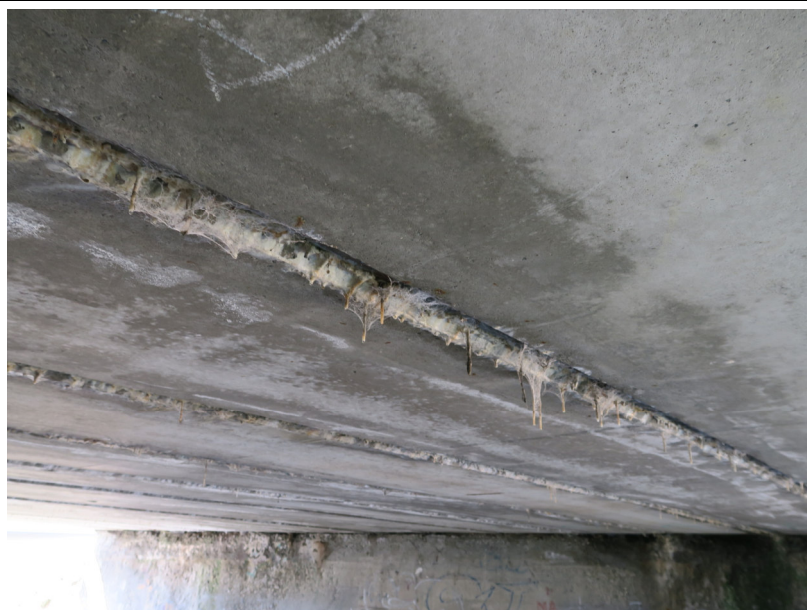
Podhled NK.

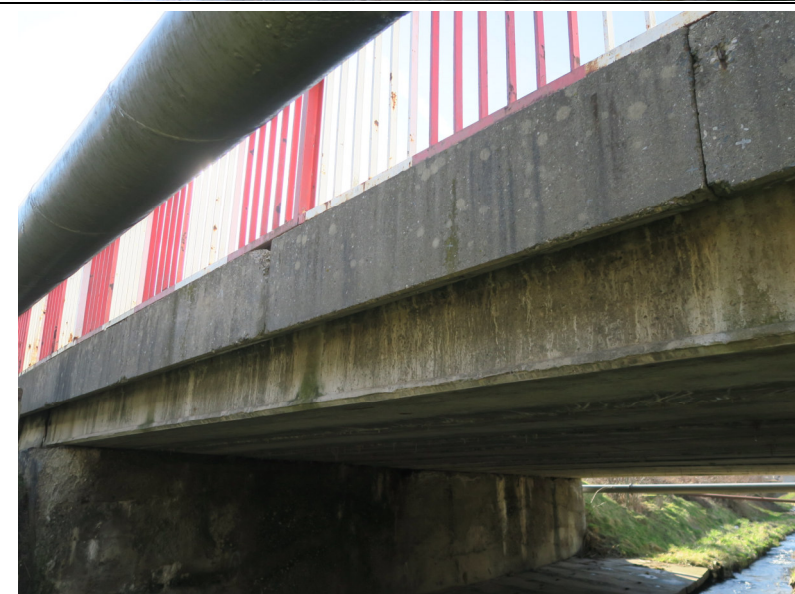
| 3.3 | Římsy, obrubníky, zálivky | Nízké převýšení nad vozovkou. Odrazný obrubník je od 120 mm. Prefabrikáty vykazují degradaci povrchu betonu. Lokálně s delaminací ochranné vrstvy a obnažení výztuže, která koroduje. Lokální odlamování hran a rohů. |

Římsa vlevo.

| 3.3 | Římsy, obrubníky, zálivky | Do doby celkové rekonstrukce objektu provést alespoň ochranný nátěr povrchu. |
