# PŘEDBĚŽNÝ STATICKÝ POSUDEK

**Název akce** : Restaurace Nové slunce  
ul. Husova 1241/3, 74101 Nový Jičín  
č. parc. 586 st. a 412/2 st.

**Stupeň dok.** : studie

**Číslo dokladu** : 24222-K-01

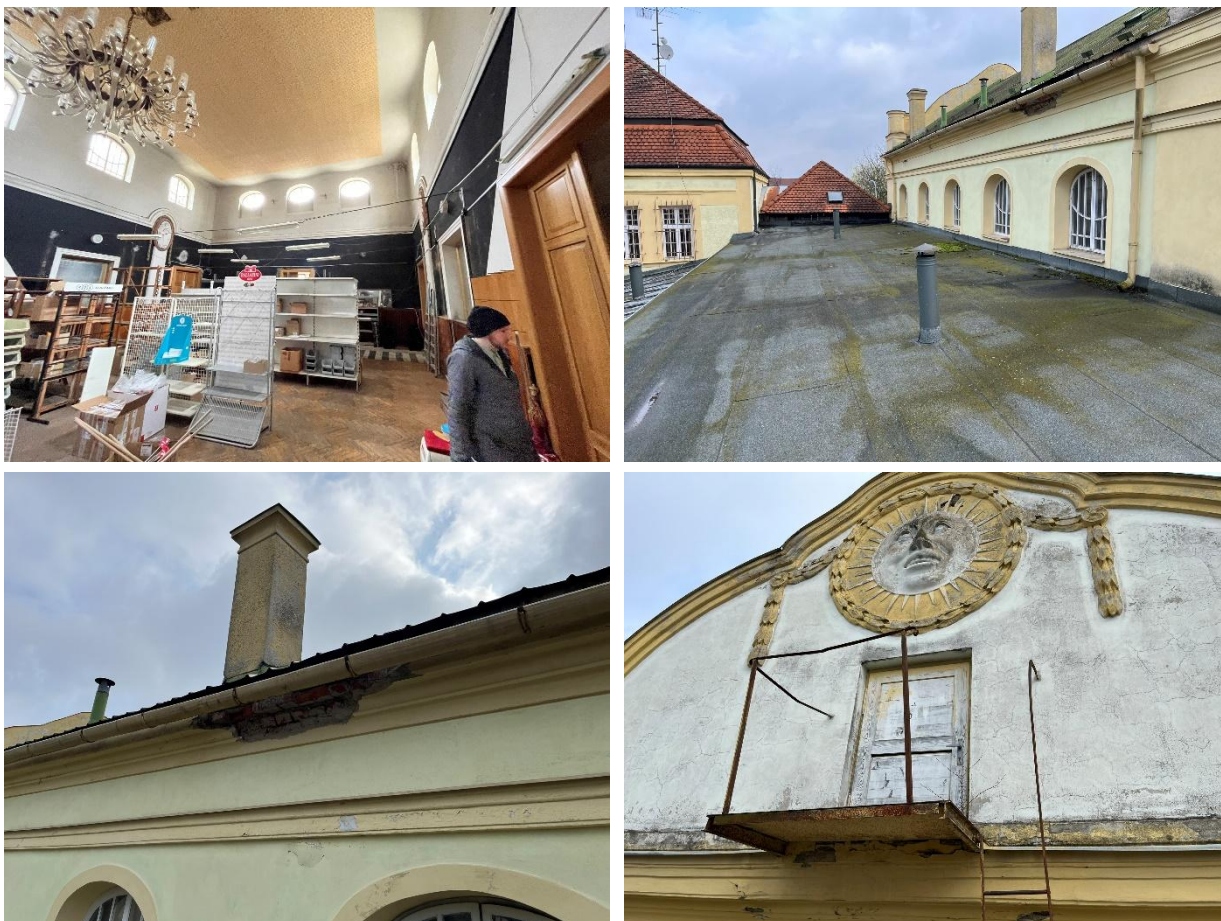
Nebyly objeveny žádná místa, kde by bylo zdivo značně narušené, zdivo je kompaktní, bez vážných poruch. Na několika místech je opadaná či popraskaná omítka, jedná se o místa vystavena vodě a vlhkosti, nejedná se však o statické poruchy.

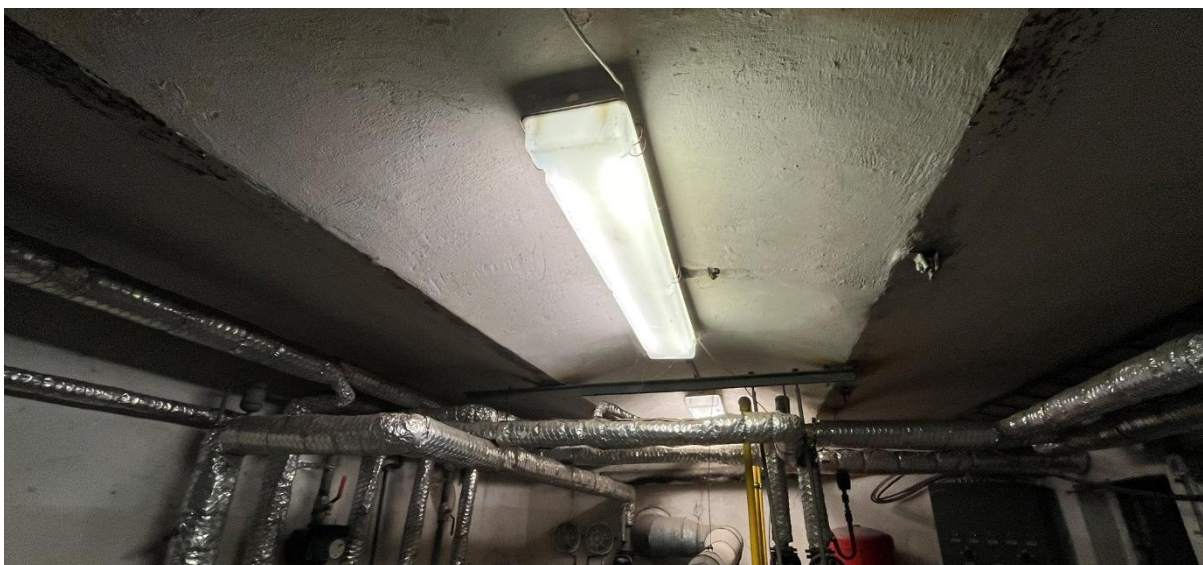
Stropní konstrukce nad 1.PP je tvořena cihelnými klenbami do traverz. Stropy nevykazují nadměrné deformace, na klenbách nejsou patrné žádné trhliny, napadení traverz korozí se jeví být pouze povrchové.

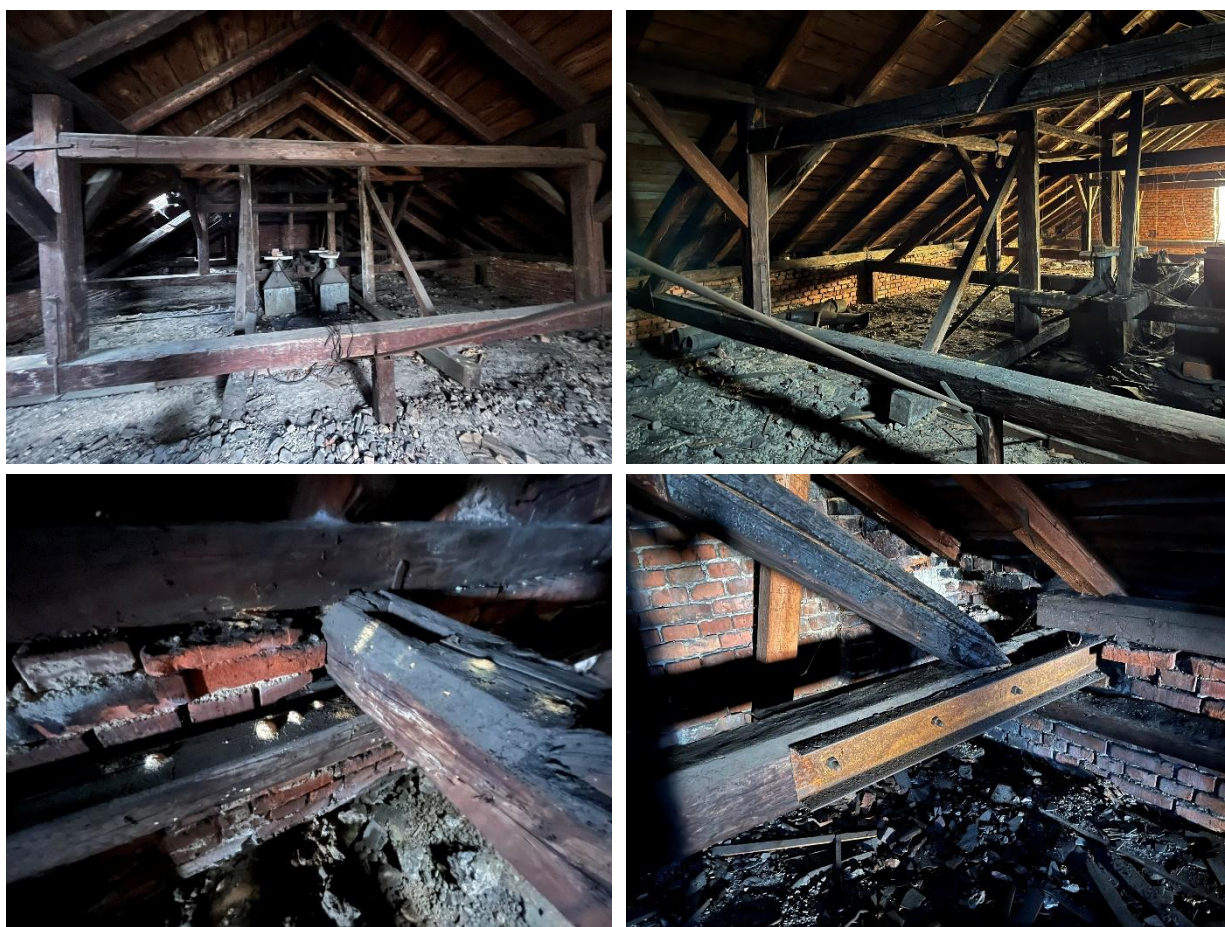
V západní části krovu zřejmě kdysi hořelo a krov je zde opravován ocelovými příložkami a některé prvky byly měněny.

Z hlediska poruch lze lokálně pozorovat napadení dřevokazným hmyzem – pod napadenými místy jsou patrné kopečky jemných pilin. Přesný rozsah napadení krovu a i návrh způsobu sanace by měl být určen mykologem.

V současnosti krov plní svůj účel a nevykazuje poruchy či problémy se stabilitou, v rámci rekonstrukce ale bude sanace krovu nutná.

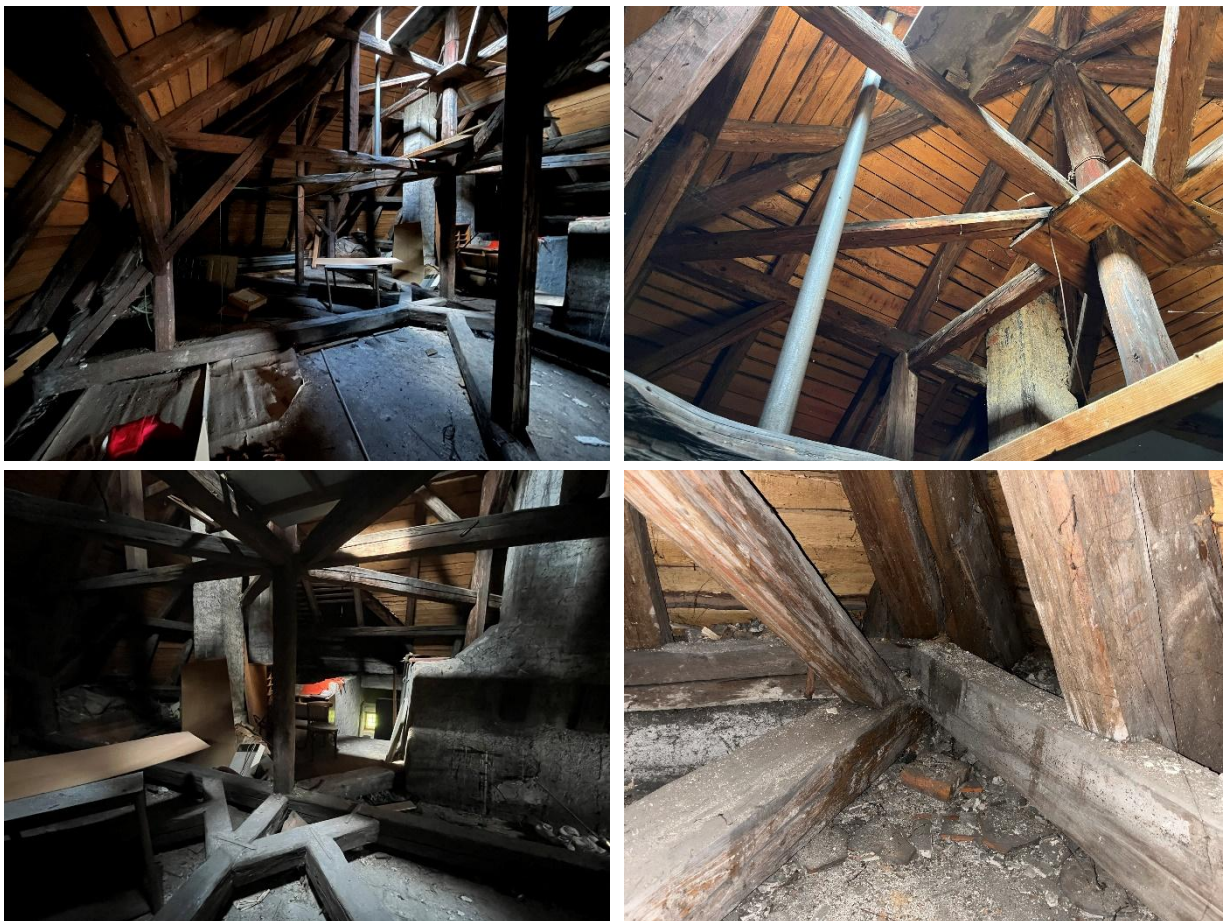
Na krovu nebyly objeveny žádné zásadní poruchy ani slabá místa, krov plní svůj účel, a pokud do krovu nebudou prováděny a navrhovány zásahy, žádné konstrukční opatření nebudou nutná.

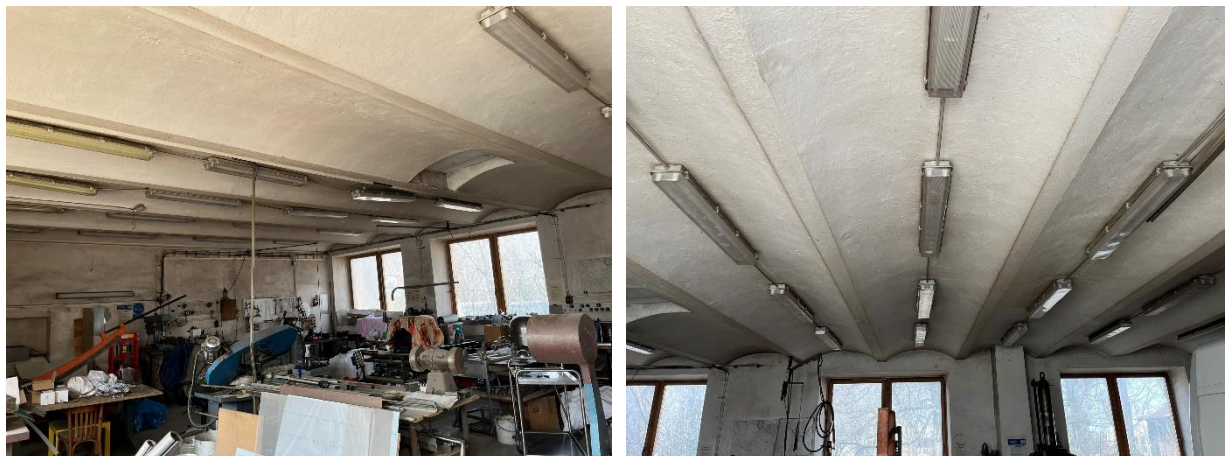
Stropy nevykazují nadměrné deformace, na klenbách nejsou patrné žádné trhliny, napadení traverz koroze se jeví být pouze povrchové.
