**Nový Jičín**

**Restaurace Nové Slunce**

***Zjednodušený stavebněhistorický průzkum***

**Pastiglia**  
**společnost pro obnovu památek, s.r.o.**  
Bašty 2  
602 00 Brno  
IČ 03929388

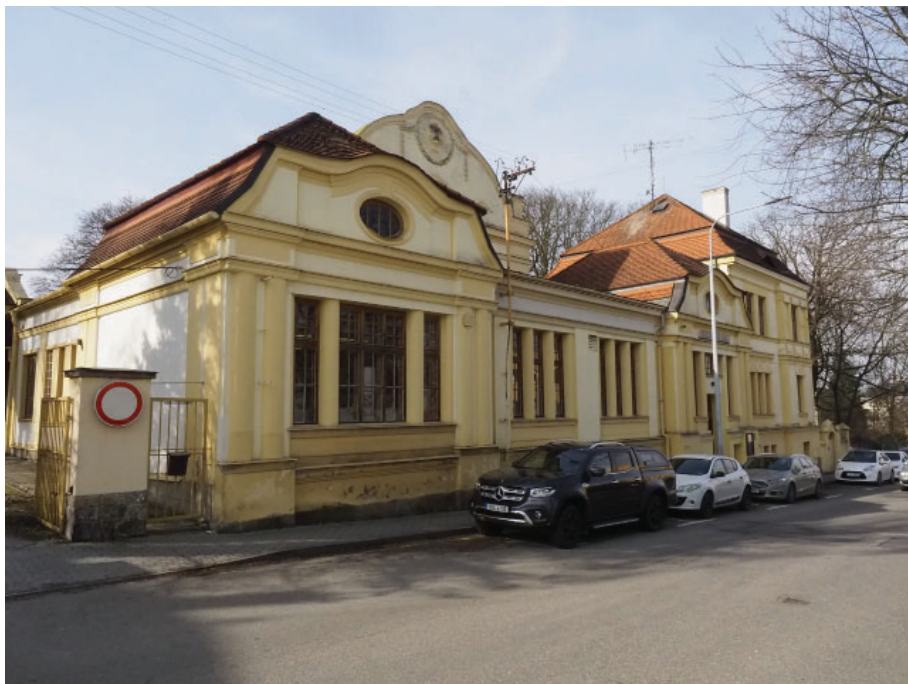
## Východní průčelí

Objekt postaven na obdélném půdoryse. Stavba je převážně jednopodlažní. Centrální obdélný sál uprostřed objektu převyšuje ostatní části o půl podlaží, dvoupodlažní je i severovýchodní nároží.

Fasáda východní strany má odsazený sokl, ze kterého vyrůstají pilastry s předsazenými nárožními polosloupky nesoucími průběžnou nadokenní římsu. Patro zakončeno profilovanou korunní římsou nesoucí mansardovou střechu v jihovýchodním nároží a nad hlavním vstupem, severovýchodní nároží má 2. NP rovněž s mansardovou střechou. Štíty mansardových střech nad přízemními částmi mají uprostřed oválné okno a jsou zdobeny štukovými profilacemi říms.

V úsecích fasády mezi pilastry jsou prolomena sdružená okna členěná polosloupky. Případně hlavní vstup. Fasáda dvoupodlažní části je zdobena pod parapetní římsou festony. Okno ve 2. NP SV nároží je zdobeno štukovými rozetami a routovými štukovými dekoracemi. Prostřední část má pultovou střechu, na kterou navazuje převýšený štít sálu. Ten je zdoben štukovou výzdobou s motivem slunce.

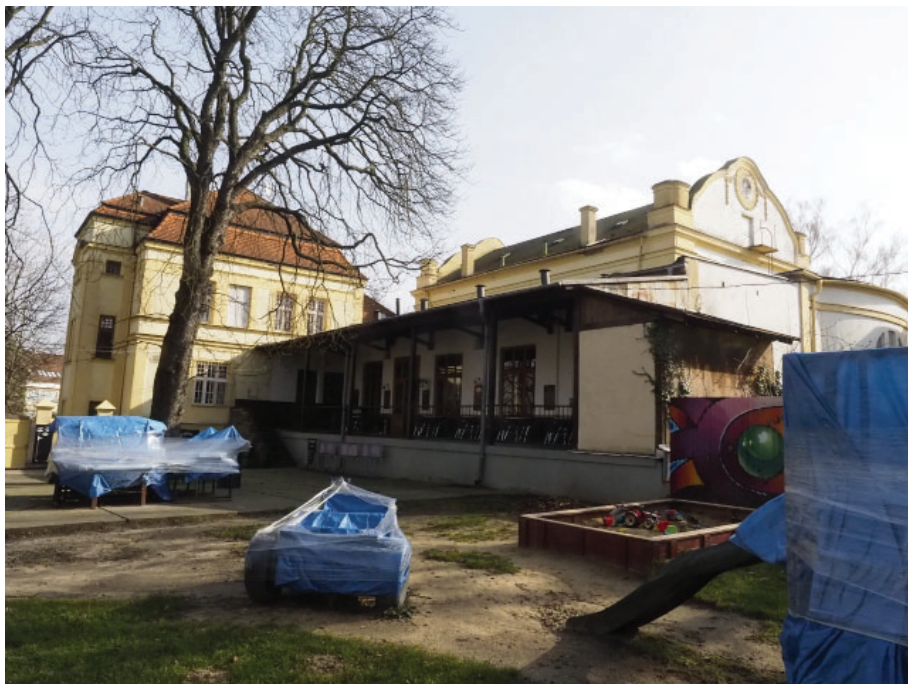
## Severní průčelí

V SV nároží dominuje dvoupodlažní část členěna hladkými pilastry a štukovými zdobnými prvky. Plocha fasády je strukturovaná. Na ni navazuje přízemní část s představenou zastřešenou terasou. Dřevěné konstrukce terasy jsou zdobně vyřezávané. Na pultovou střechu terasy navazuje vyvýšená část sálu s okny se segmentovým zakončením. Sál je zastřešen kýlovou střechou z níž vyrůstají dvě komínová tělesa. Z terasy je vstup do zahrady po kamenném schodišti.

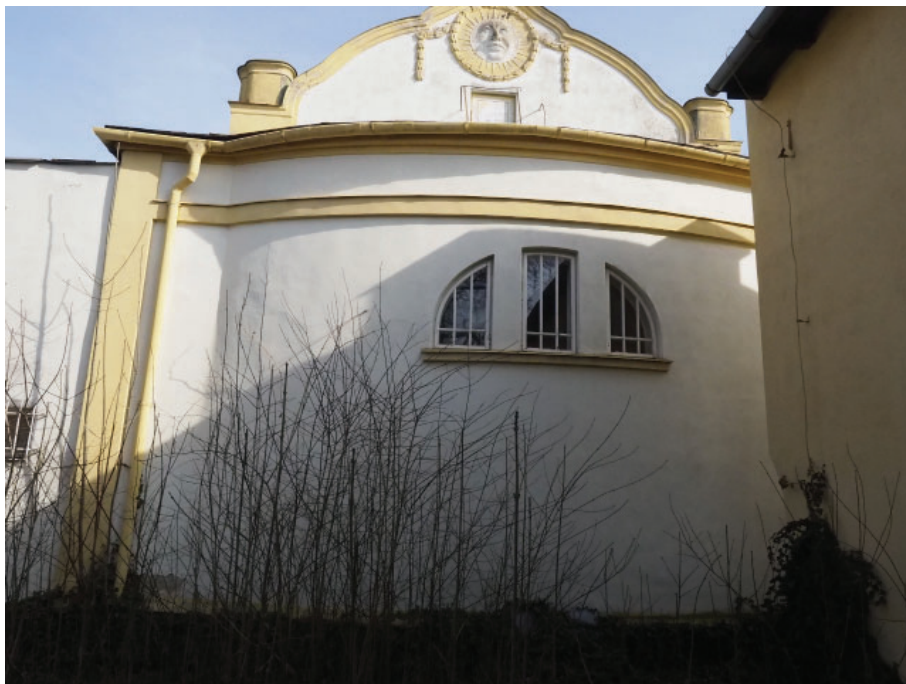
## Západní průčelí

Západní průčelí je přízemní s pultovou střechou, na kterou navazuje štít sálu se vstupem do krovu a štukovým motivem slunce. Přízemní část je členěna pilastry a hladkou římsou, korunní římsa je profilována jednoduše. Fasáda je prolomena třemi segmentovými okny s parapetem.

Na SZ nároží navazuje průčelí terasy.

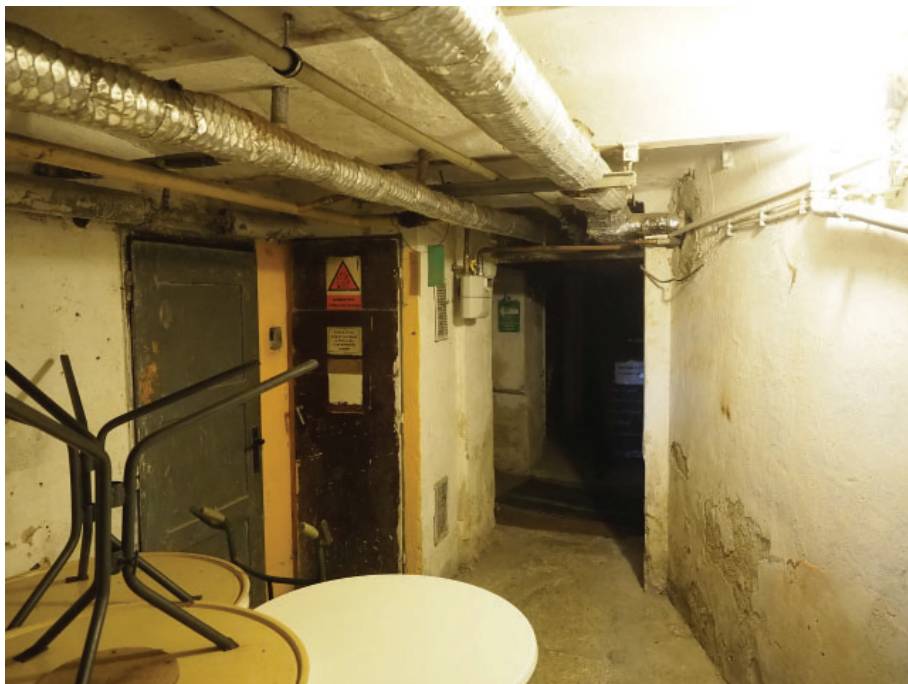
M.č. 004, 009

Chodba nepravidelného půdorysu zaklenutá segmentovou cihelnou klenbou v I profilu. Dlažba novodobá, resp. cementový potěr. Z m.č. 004 je vstup novodobými dveřmi do prostoru m.č. 005. U dveří v koutě vestavěná šachta pro rozvod plynu. Pod stropem podvěšeny rozvody energií. Plochy stěn i stropu hladké s monochromní výmalbou. Omítky poškozeny vlhkostí. Z m.č. 009 je vstup do další chodby vedoucí ke dveřím do uliční fasády.

Hodnotné prvky: klenba

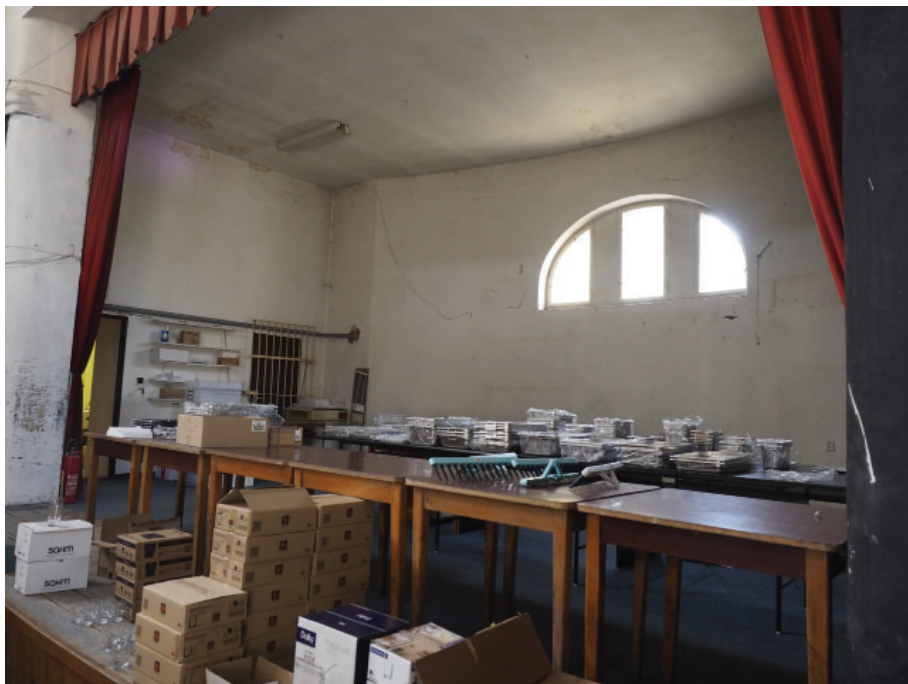
M.č. 105

Obdélná plochostropá prostora jeviště, otevřená do sálu portálem. Zadní stěna segmentově zakončená se třemi okny s původními výplněmi. Podlaha zvýšená tvořena deskami, čelo kryté dýhovanými deskami. Po stranách portálu zachované kladky od mechanismu opony. Stěny hladké s monochromní výmalbou.

Hodnotné prvky: podlaha jeviště, výplně oken, kladky na ovládání opony

V rámci obnovy objektu by měly být provedeny stratigrafické průzkumy povrchových úprav. Cílem těchto průzkumů by mělo být zjištění historické barevnosti fasády a zdobných interiérových prvků, zejména v sále m.č. 104, prostoru m.č. 109 a na fragmentech strukturované omítky v m.č. 106, 108, 110. Dále je nutné prověřit barevnost dřevěných konstrukcí verandy v m.č. 121 a barevnost původních oken v m.č. 105.

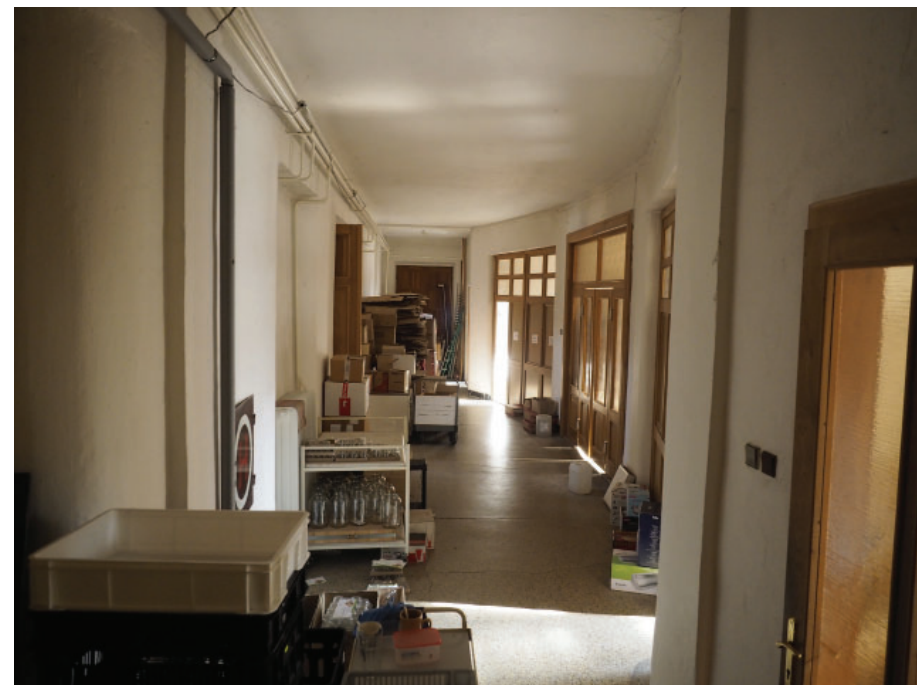
Chodba podél sálu. Plochostropá prostora s hladkými omítkami a fragmenty strukturovaných původních omítek s monochromní výmalbou. Podlaha původní teracová. Výplně otvorů novodobé.

Fragmenty strukturovaných omítek  
(zachováno u vstupu na jeviště)

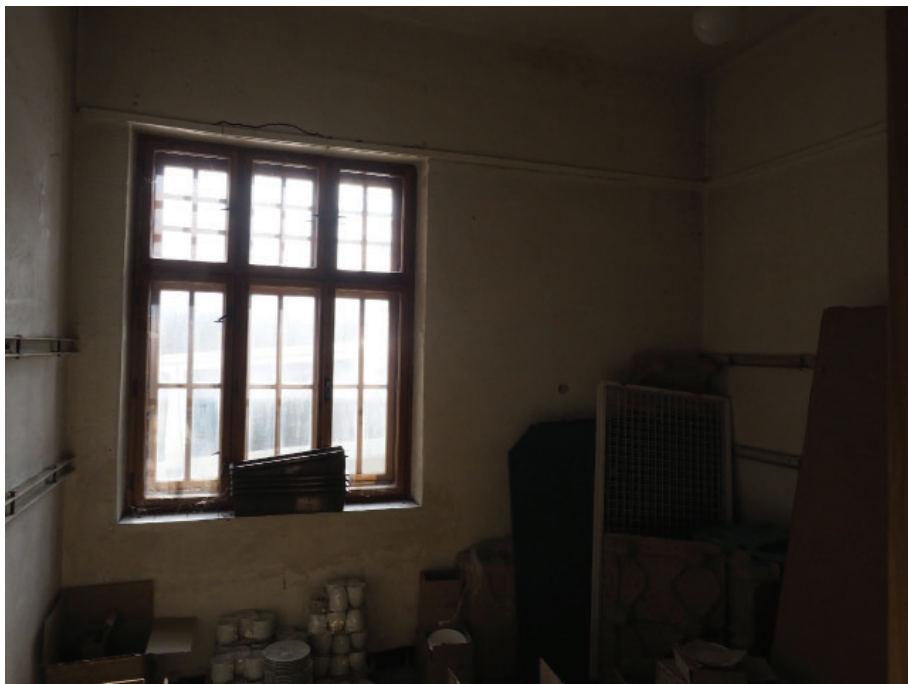
M.č. 108

Plochostropá místnost s hladkými omítkami s monochromní výmalbou. a fragmenty strukturovaných omítek Prosvětlená jedním oknem. Výplně otvorů novodobé. Podlaha teracová.

Hodnotné prvky: podlaha, fragmenty omítek

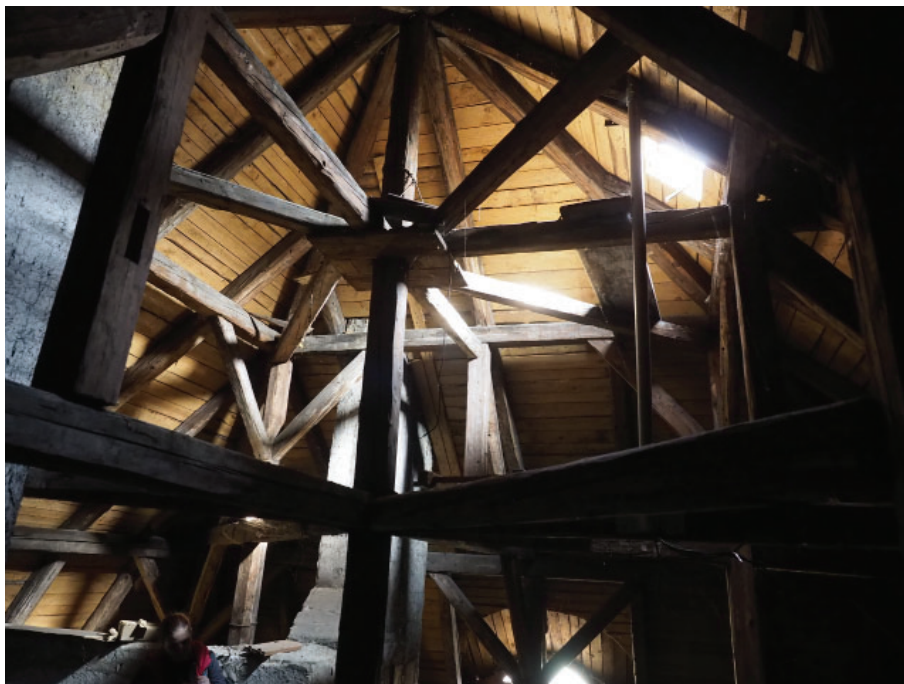
M.č. 301

Krovová konstrukce nad boční částí (věžičkou). Jde o původní prvek stavby.

Hodnotné prvky: krovová konstrukce

Poznámka: zde uloženy historické dveře

Dalšími projektovými průzkumy by mělo být zjištění stavu krovových konstrukcí. Rovněž je nutné prověřit stav pod podlahou v místnosti č. 113, kde je dřevěná desková podlaha a pod ní pravděpodobně prázdná prostora.
