# Lávka ev.č. L604

Lávka u domu č.p. 114, k. ú. Straník

## HLAVNÍ PROHLÍDKA

### **Ing. Pavel Kurečka MOSTY s.r.o.**

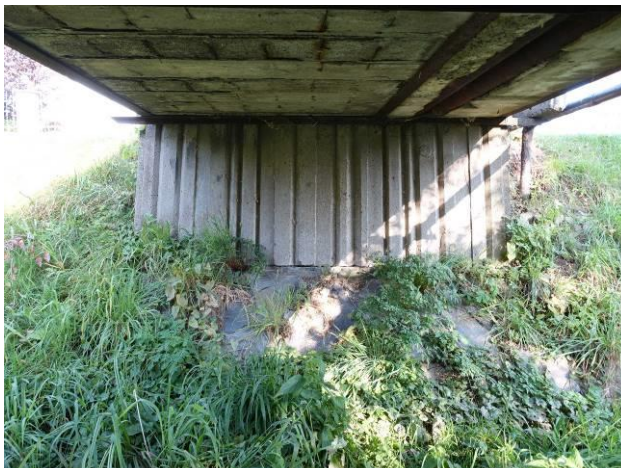
- 11.1 Území pod mostem Opevnění břehů je zanesené a zarostlé. Plní však svoji funkci.  
Mimo mostní otvor koryto zarůstá vysokou trávou.
- 11.2 Přístupové cesty Přístup pod lávku ze břehů potoka je dobrý.

Opěra OP1. Zarostlé, ale funkční opevnění břehu.

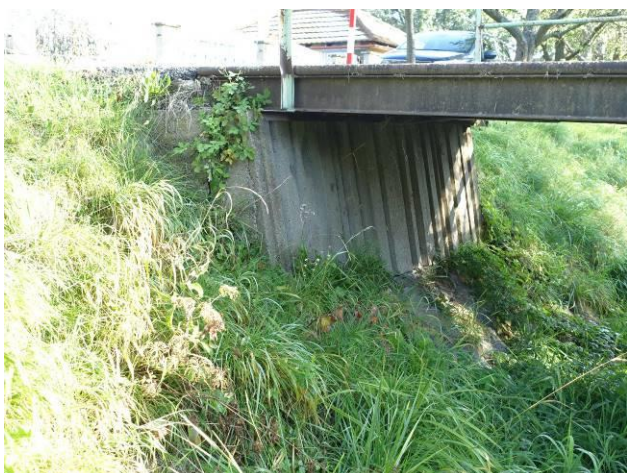
2. Mostní podpěry, křídla, čelní zdi
- 2.1 Opěry Na lícních prefabrikátech obou opěr jsou cca 10 cm pod uložením nosné konstrukce průběžné vodorovné trhliny. Další trhliny jsou na bocích opěry OP1 – vytvořily se ve spáře mezi lícním prefabrikátem a dobetonávkou.

Opěra OP1, pohled zprava. Trhlina z boku za rubem opěry – zarostlá vegetací.

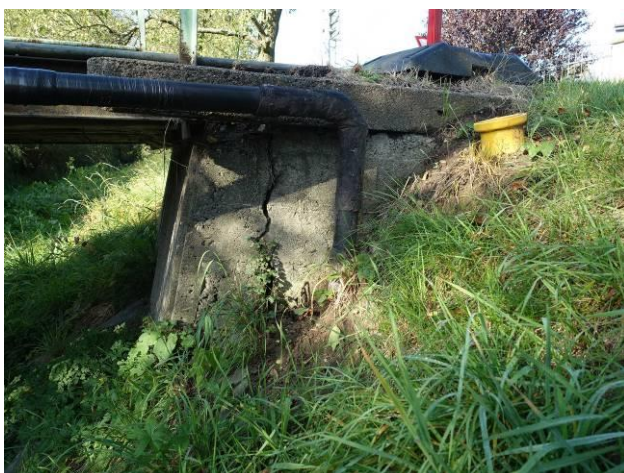
Opěra OP1, pohled zleva. Trhlina z boku za rubem opěry.

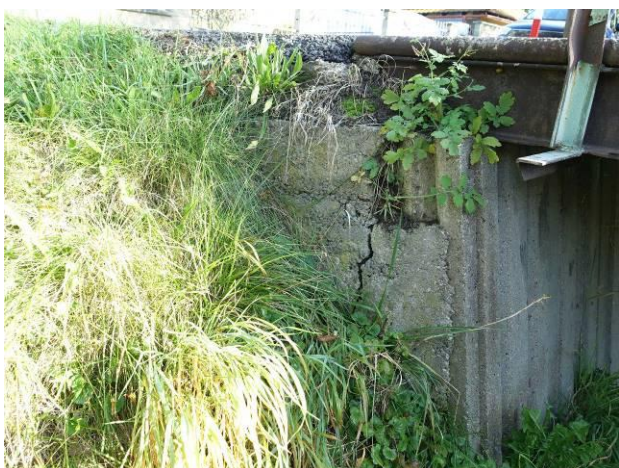
Opěra OP1, pohled zprava. Trhlina z boku za rubem opěry – detail.

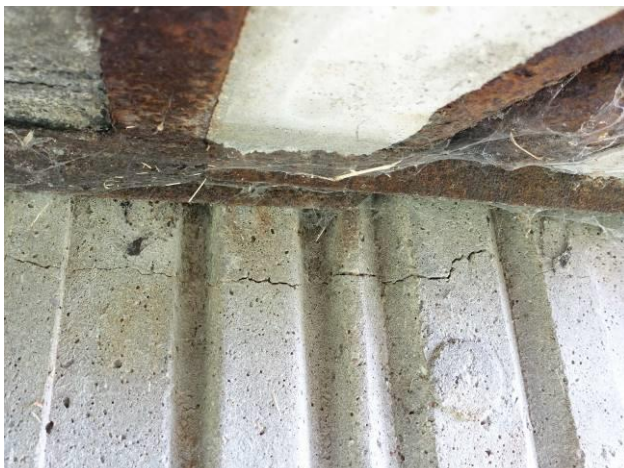
Opěra OP1. Průběžná trhlina pod uložením nosné konstrukce.

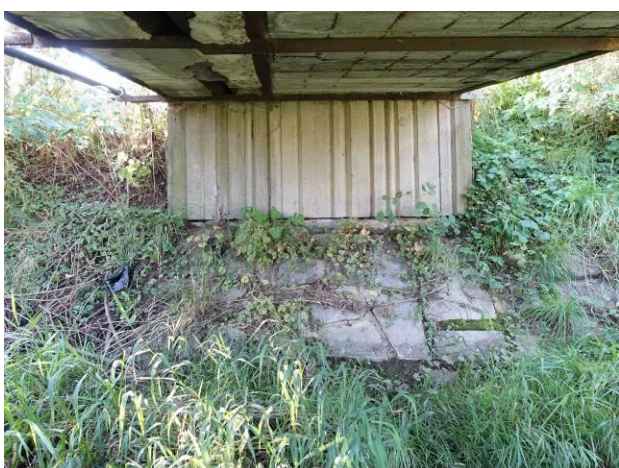
Opěra OP1. Zarostlé, ale funkční opevnění břehu.

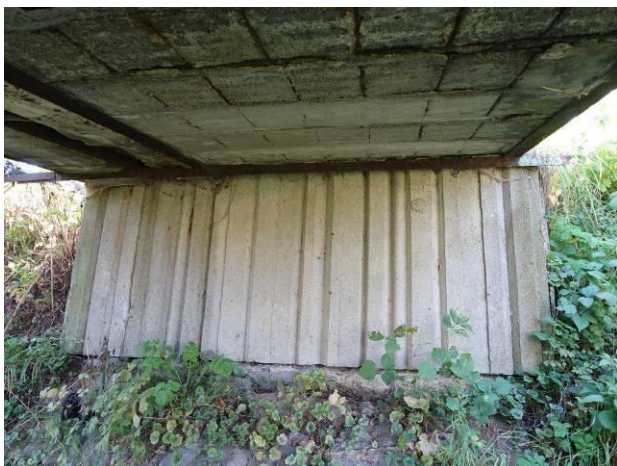
- 1.1 Zálady Je odhalená malá horní část základu opěry OP2. Mezi základem a lícním prefabrikátem je spára. Hloubka spáry byla naměřena 160 mm.
- 1.2. Zemní těleso Svahy u opěr jsou stabilní. Předmostí před a za lávkou jsou bez deformací.

Opěra OP2. Odhalená malá horní část základu. Mezi základem a lícním prefabrikátem je spára.

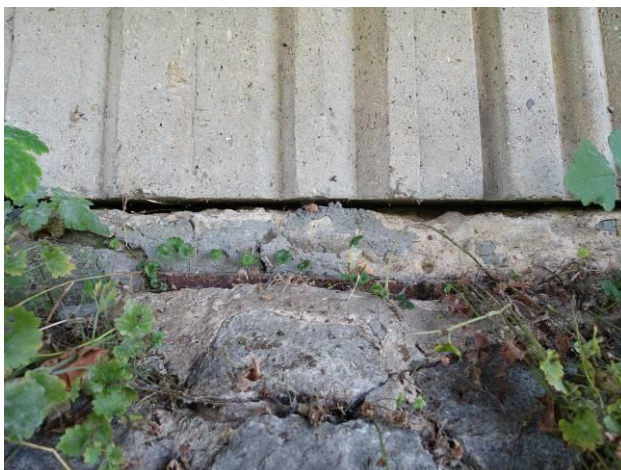
Opěra OP2. Odhalená malá horní část základu. Mezi základem a lícním prefabrikátem je spára.

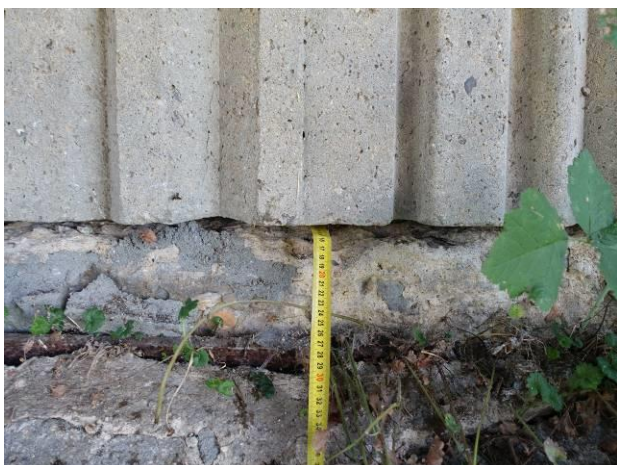
Hloubka spáry byla naměřena 160 mm

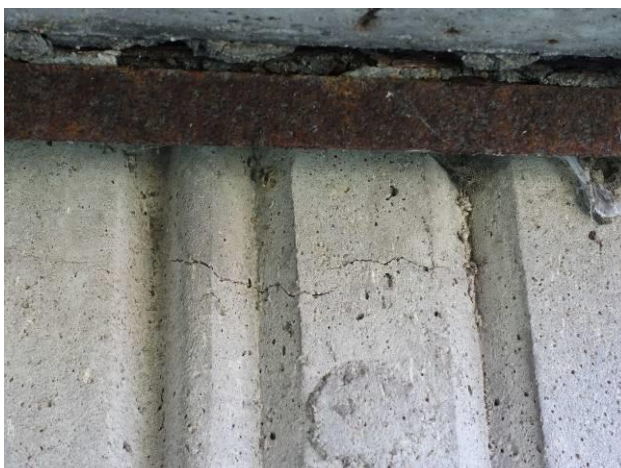
Opěra OP2. Průběžná trhлина pod uložením nosné konstrukce.

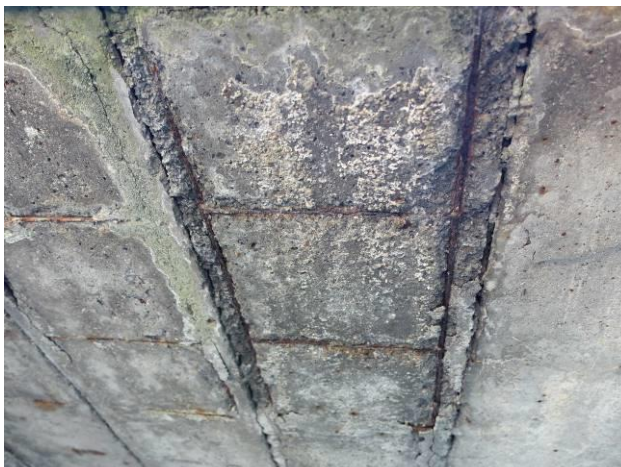
- ŽB stropní desky jsou postižené dlouhodobým zatékáním. Beton je degradovaný, rozpadlá se podél hran (v jednom místě jsou odhalené vylehčovací dutiny). Výztuž je zkorodovaná – třmínky až rozpadlé.

- 6.1 Izolace nosné konstrukce není provedená. Nosná konstrukce je tak postižená dlouhodobým zatékáním.

Degradace betonu stropních PZD desek. Koroze výztuže, rozpad hran.

- Provádět nejnntnější údržbu pro zajištění bezpečného provozu pěších.
- Při běžných a hlavních prohlídkách sledovat stav PZD desek. Kdyby byl zjištěn plošný rozpad desek v uložení nebo pokles desek, neprodleně řešit.

- Rekonstrukce objektu. Má-li objekt sloužit jako most, je třeba zhotovit také nové opěry. Pro lávku pro pěší by mohly být stávající opěry po úpravách možná zachovány (nutno předem prověřit diagnostikou).

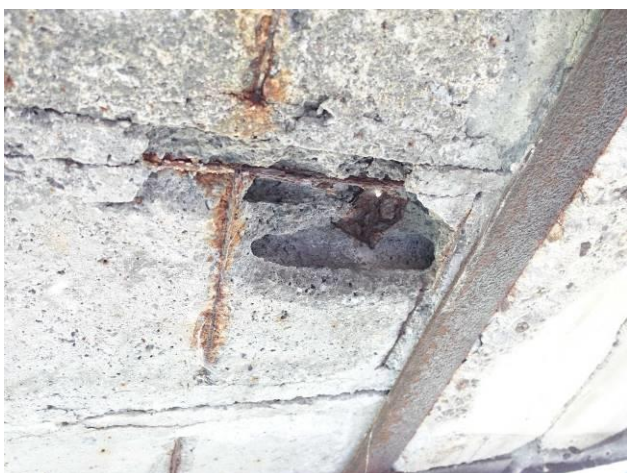
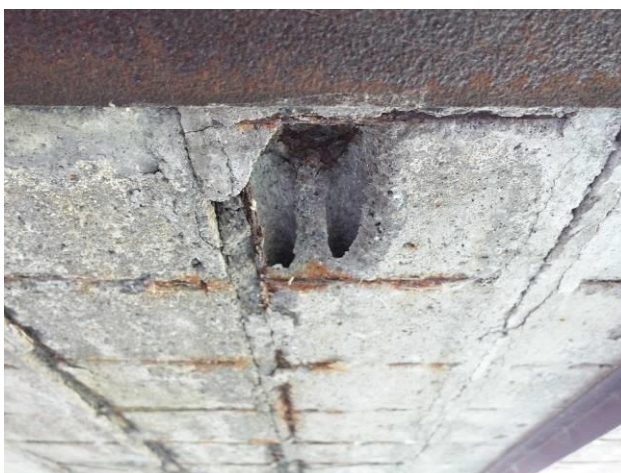
- Ocelové nosníky jsou celoplošně zkorodované, bez viditelného oslabení. Na zabetonovaných ocelových trubkách je plátková koroze.
- Stropní desky PZD jsou určené pro pozemní stavitelství. Desky mají být uloženy na podpěry min. na délku 100 – 150 mm. Na lávce jsou desky uloženy na příruby ocelového IPE 160 v délce max. 30 mm.

Krátké uložení PZD desek.  
Rozpad spodního líce desky až do vylehčovacích dutin.

Dtto

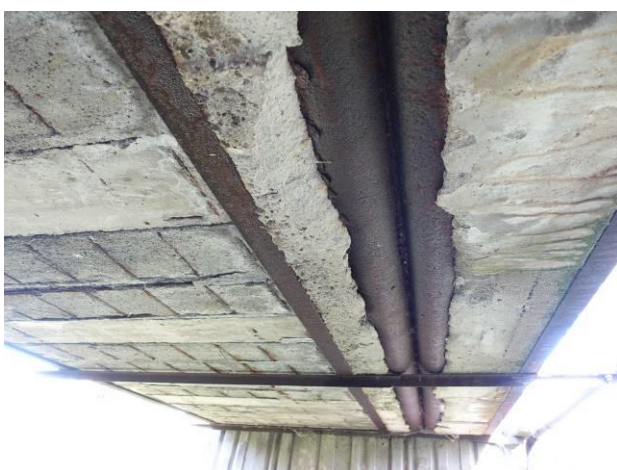
Levá strana nosné konstrukce. Plátková koroze ocelových trubek.

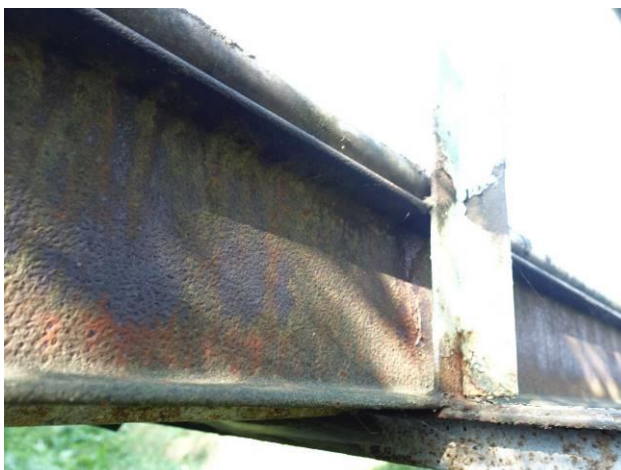
10.1 Konzoly pro uložení plynovodu jsou plošně zkorodované.

Koroze ocelových nosníků nosné konstrukce.  
Kotvení sloupků zábradlí a konzoly pro uložení plynovodu.

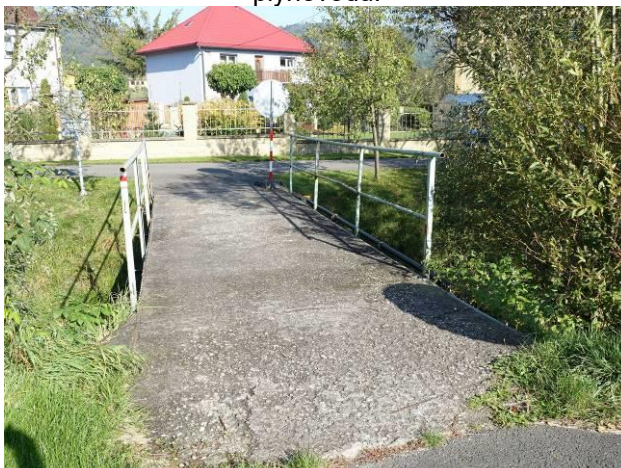
- Desky nejsou zatím příčně popraskané, pokleslé nebo rozpadlé v uložení na ocelové nosníky. Toto je třeba sledovat při následujících prohlídkách.
- Horní povrch monolitické dobetonávky na PZD deskách (pochozí plocha mostovky) je degradovaný, nerovný, s výmrazky.

Pohled shora na mostovku. Degradovaný beton.  
Krátké zábradlí.

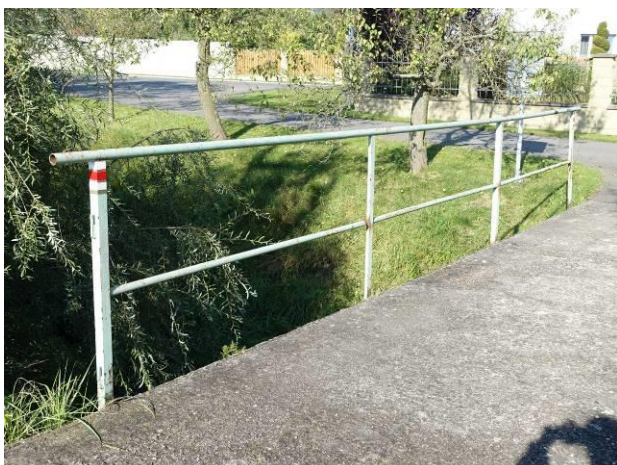
- 8.1 Zábradlí Zábradlí nespĺňuje požadavky ČSN 73 6201 na výšku a výplň.  
Nátěr zábradlí je podkorodovaný a loupe se. Krajiní sloupek vpravo dole a vodorovná výplň v prostředním poli vlevo jsou mírně zdeformované.  
Zábradlí je pevné.
- 8.2 Svodidla Nejsou.
- 8.3 Dopravní značení a označení lávky Bez závad.

Zábradlí vpravo. Krátké a nenormové.  
Pohled proti směru orientace záznamu.

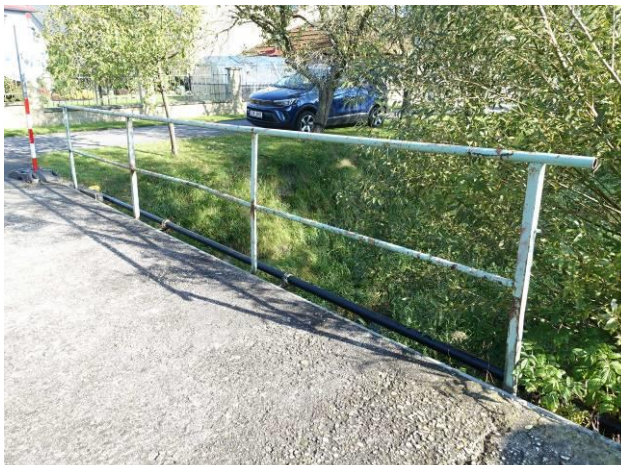
Zábradlí vlevo. Krátké a nenormové.  
Pohled proti směru orientace záznamu.

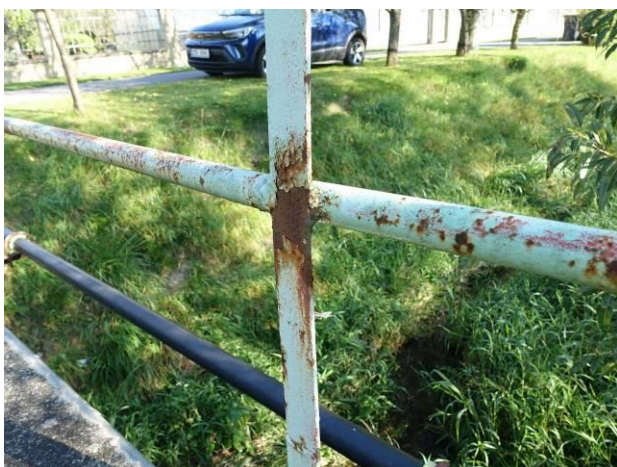
Detail koroze zábradlí

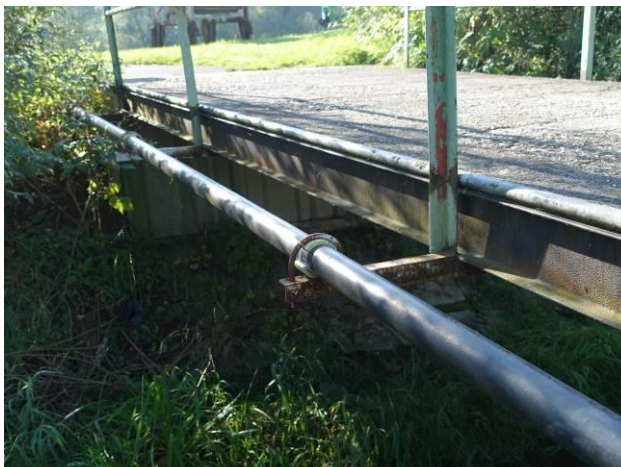
Detail uložení plynovodu
