Beskydské divadlo Nový Jičín

**STAVEBNĚ TECHNICKÝ PRŮZKUM
PORUŠENÉ ČÁSTI PŘÍSTAVBY**

BRNO, duben 2018

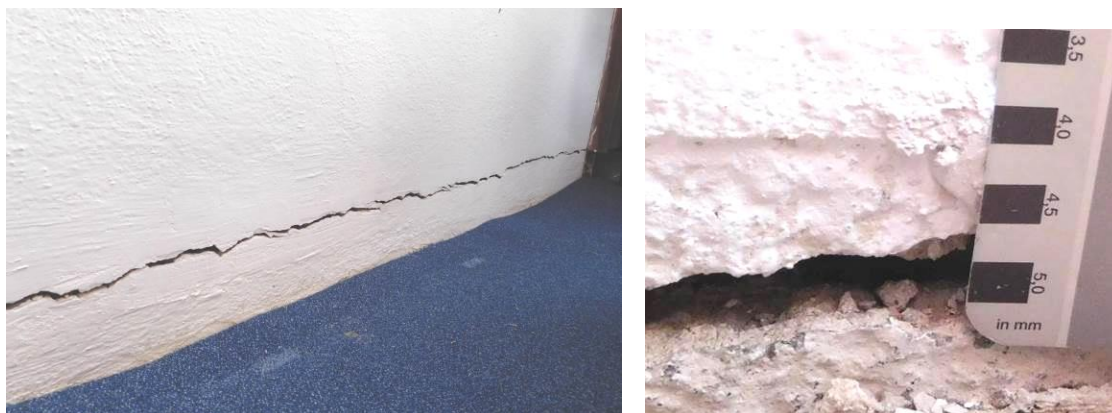
Obr. 7 – Horizontální odtržení příčky nad podlahou, detail šířky trhliny.

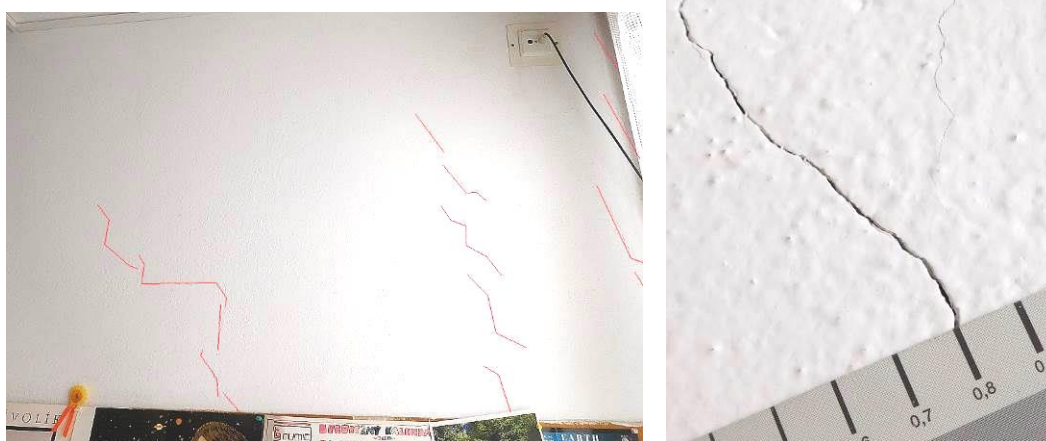
Obr. 8 – Trhliny příčkou poblíž obvodové stěny.

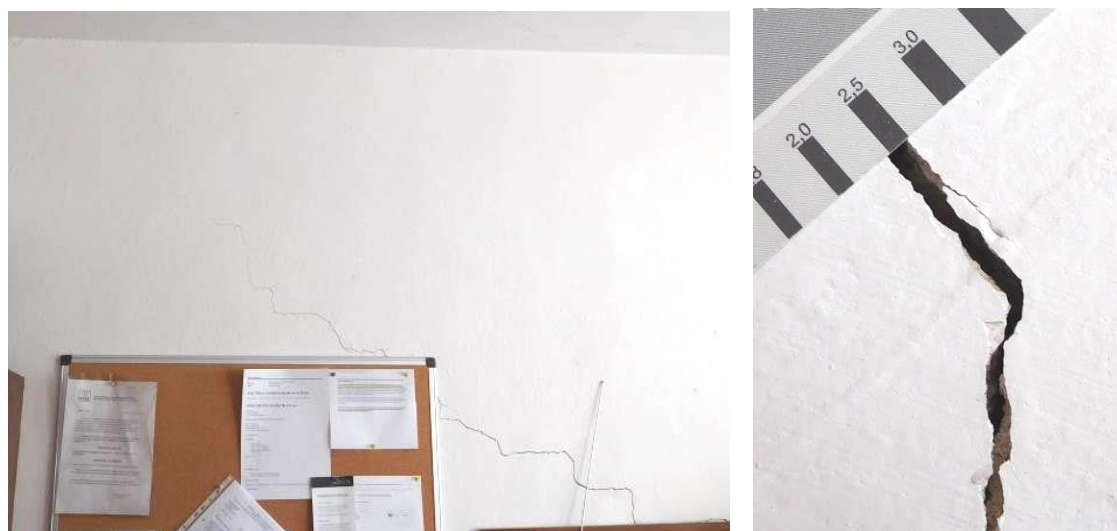
Obr. 9 – Šikmá trhlina příčkou.

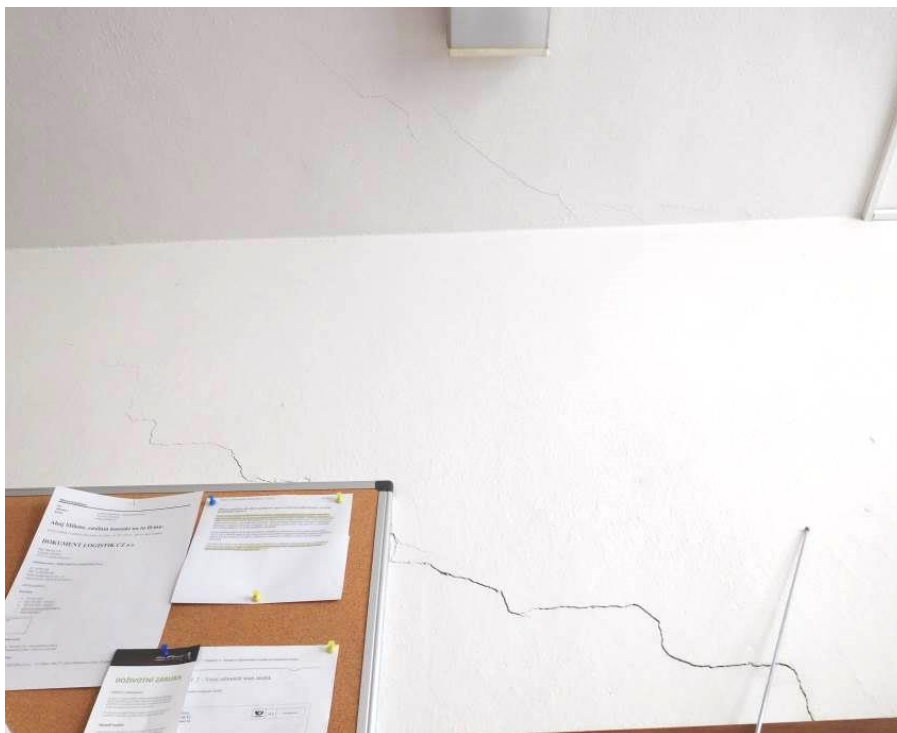
Obr. 10 – Šikmá trhlina příčkou, patrná je také trhlina na stropu.

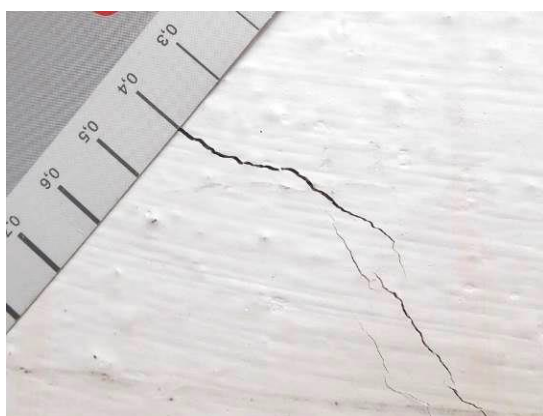
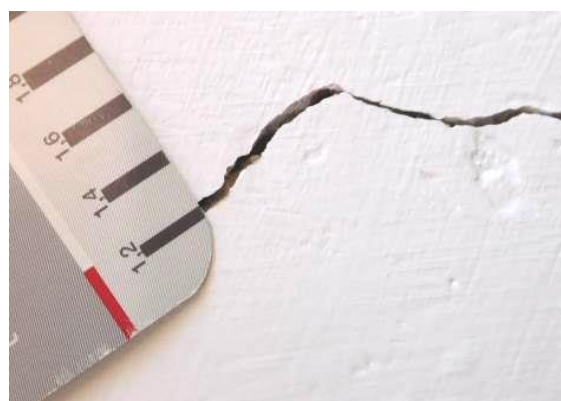
Obr. 11 – Ukázka měřených šířek trhlín.

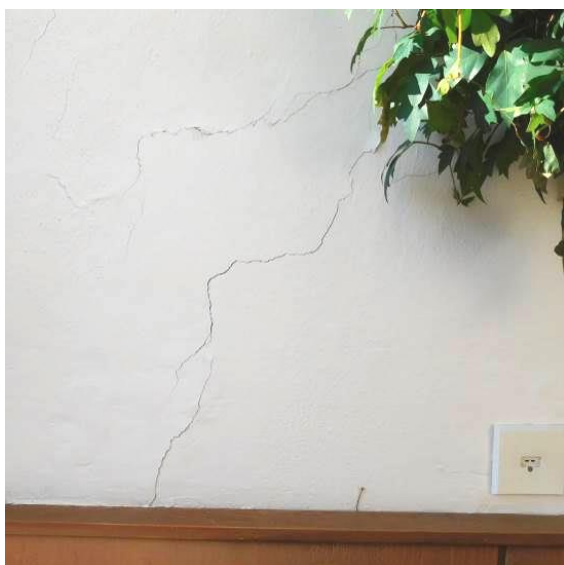
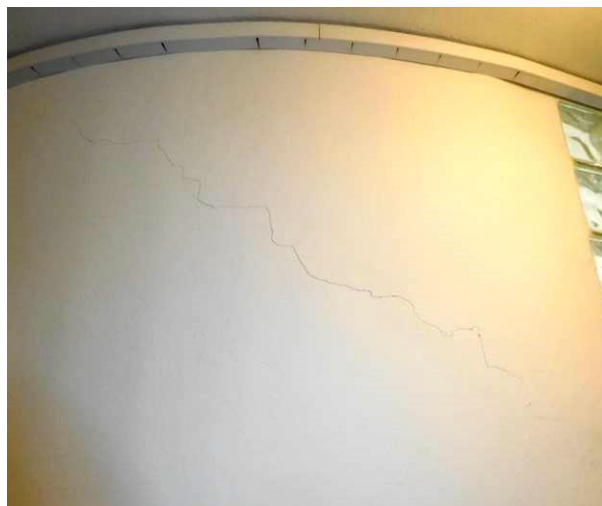
Obr. 12 – Další trhliny příčkami.

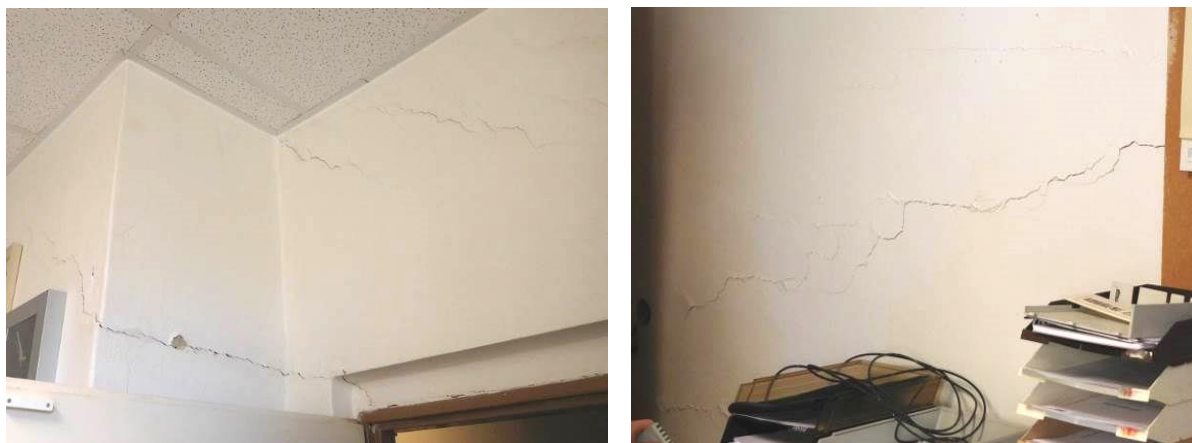
Obr. 13 – Trhliny v příčkách kanceláře správce divadla (3.NP).

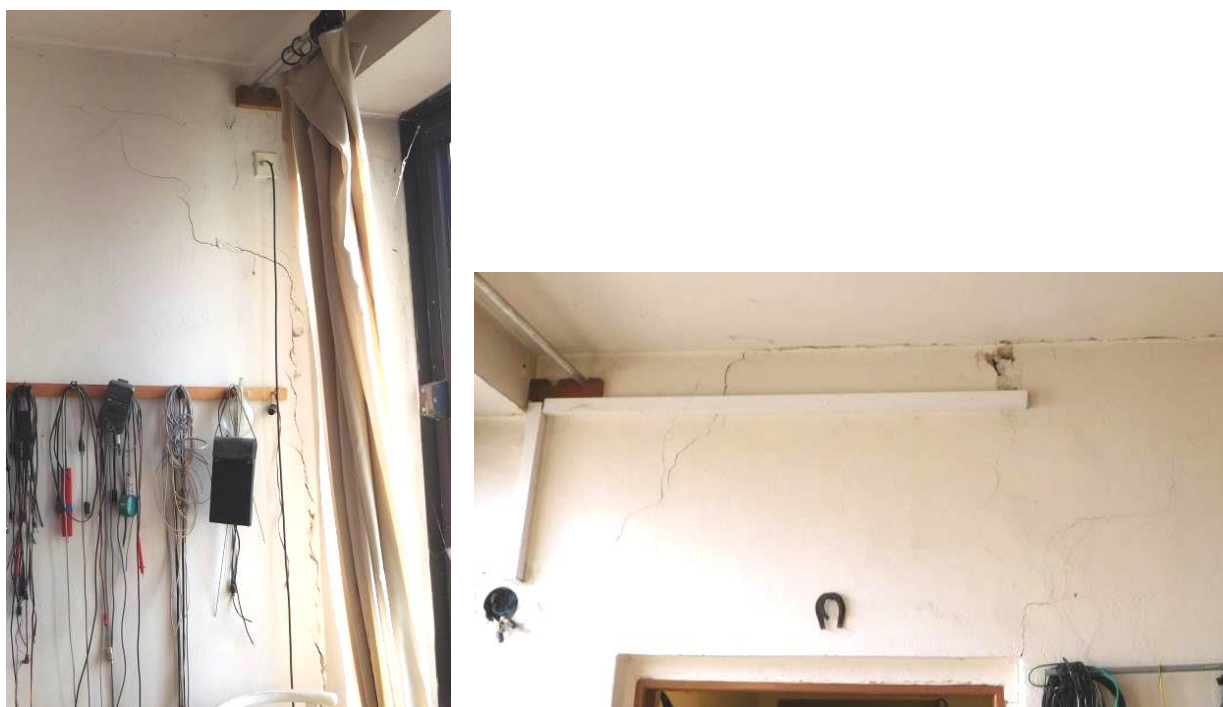
Obr. 14 – Trhliny v příčkách služební místnosti (4.NP).

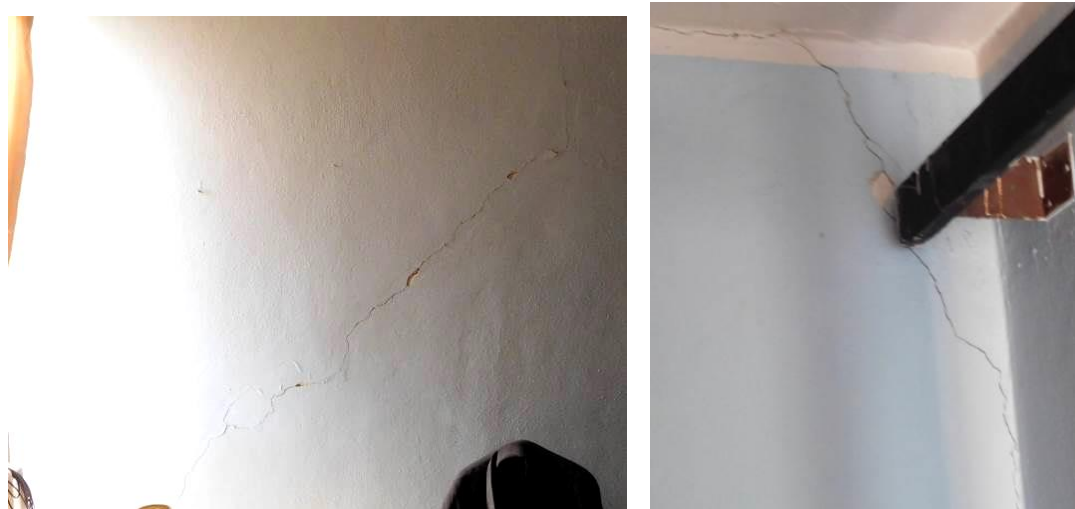
Obr. 15 – Další ukázka šikmých trhlin příčkami.

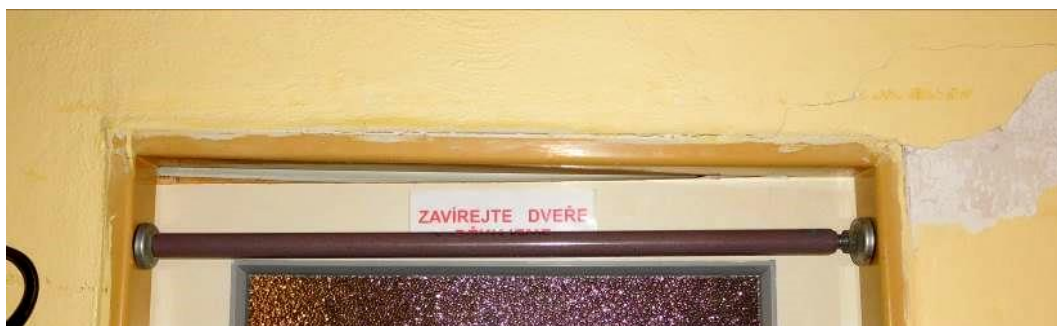
Obr. 16 – Zkosení a deformace dveřního otvoru v příčce (zárubně versus dveře, 4.NP).

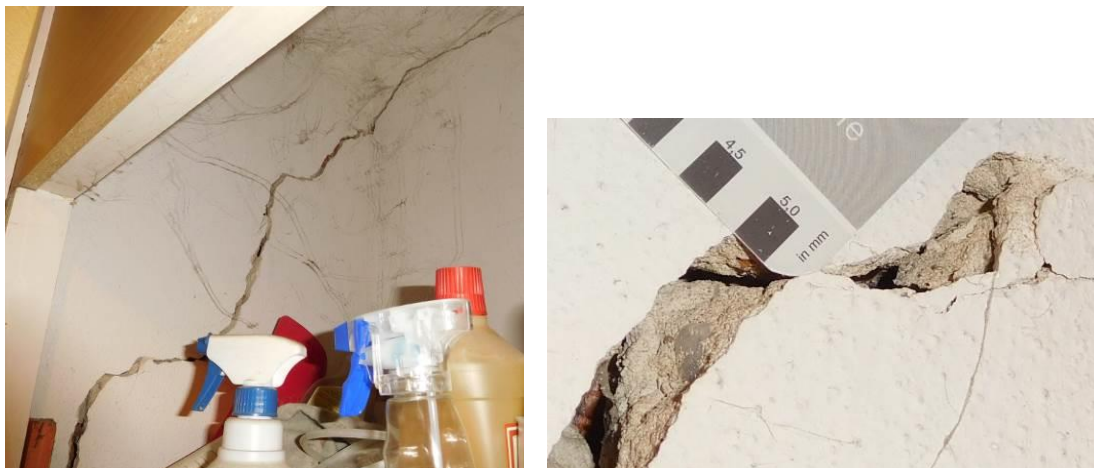
Obr. 17 – Trhliny v příčkách výklenků pro vestavěné skříně v chodbách.

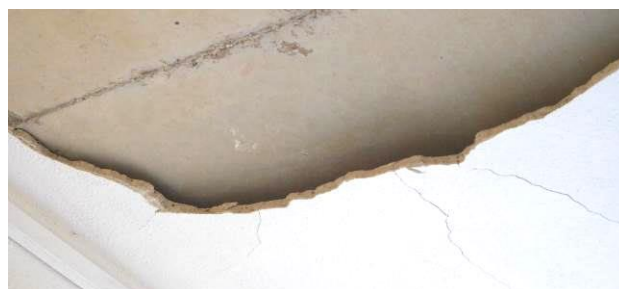
Obr. 18 – Nesoudržná, opadající omítka (koupelna ve 3.NP).

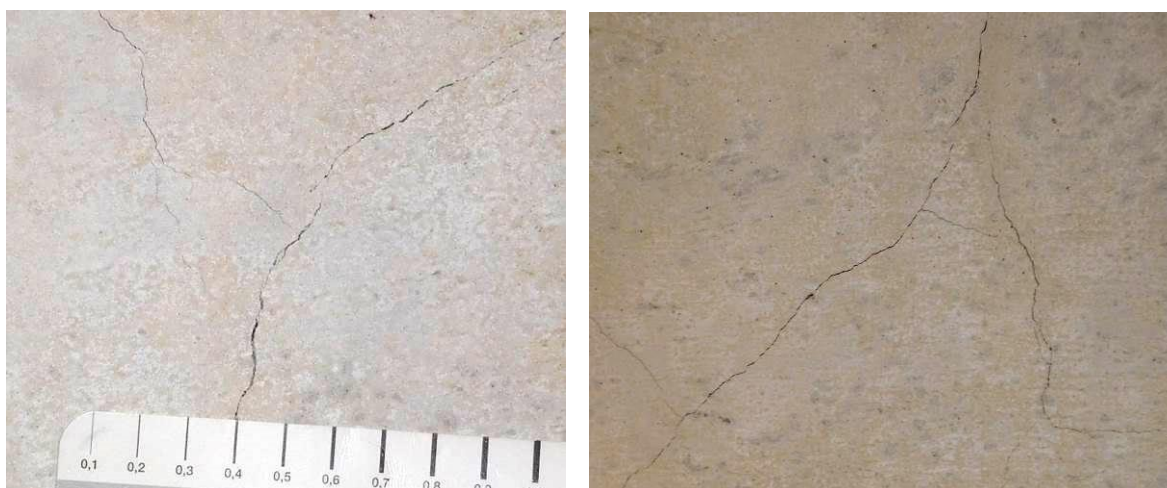
Obr. 20 – Zřetelné trhlinky na spodním líci stropní konstrukce, šířka trhlin cca 0,4 mm (kancelář správce, 3.NP).

Zjištěné trhlinky jsou drobné (pod 0,5 mm) a odpovídají nadměrnému průhybu desky. V rámci zpřístupněných a kontrolovaných míst nebyla na stropní desce zjištěna žádná závažná statická trhlinka nasvědčující havarijní stav, ať už svou polohou či šířkou trhliny.

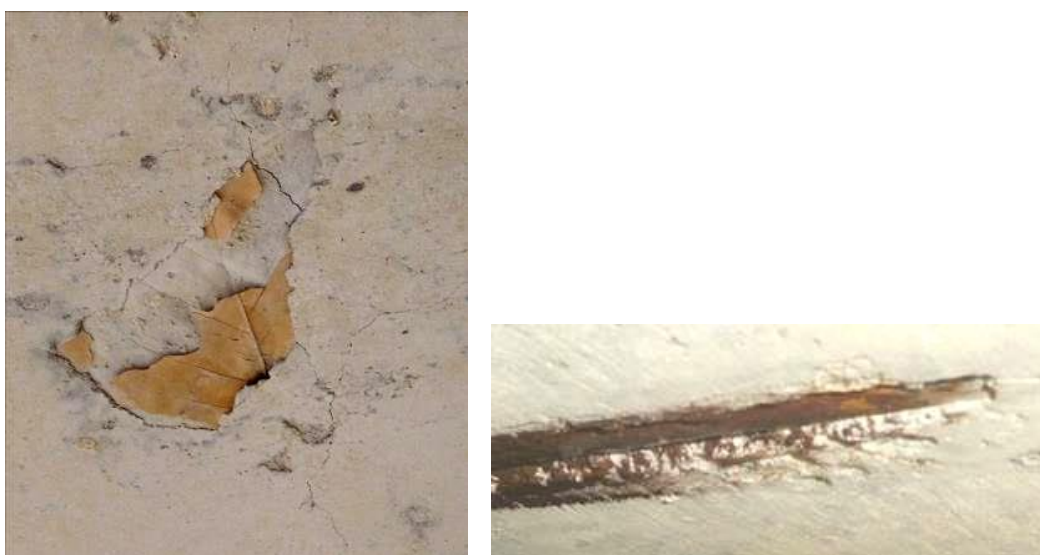
Obr. 21 – Nečistota v bedně (list), odhalený povrch výztuže – nulová krycí vrstva (kancelář správce, 3.NP).

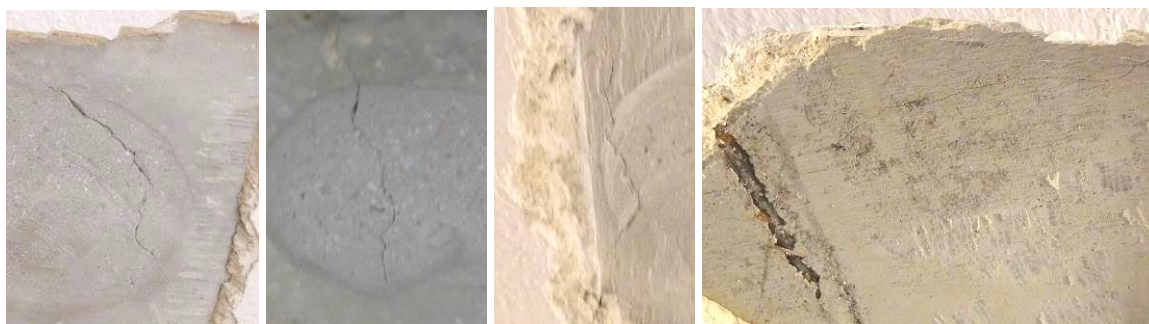
Obr. 22 – Trhlinky odkryté pod omítkou při přípravě zkušebních míst pro Schmidtův tvrdoměr. Šířka trhlin nepřesahuje 0,5 mm, na obrázku vpravo je patrná výztuž s nulovým krytím.

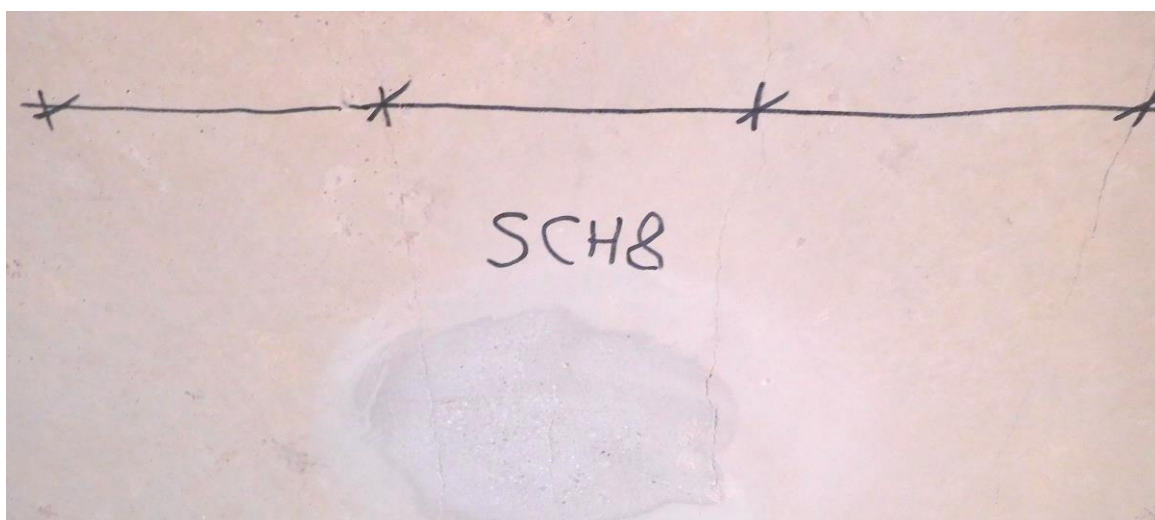
Obr. 23 – Pravidelná síť trhlinek cca po 170 mm (koupelna ve 3.NP).

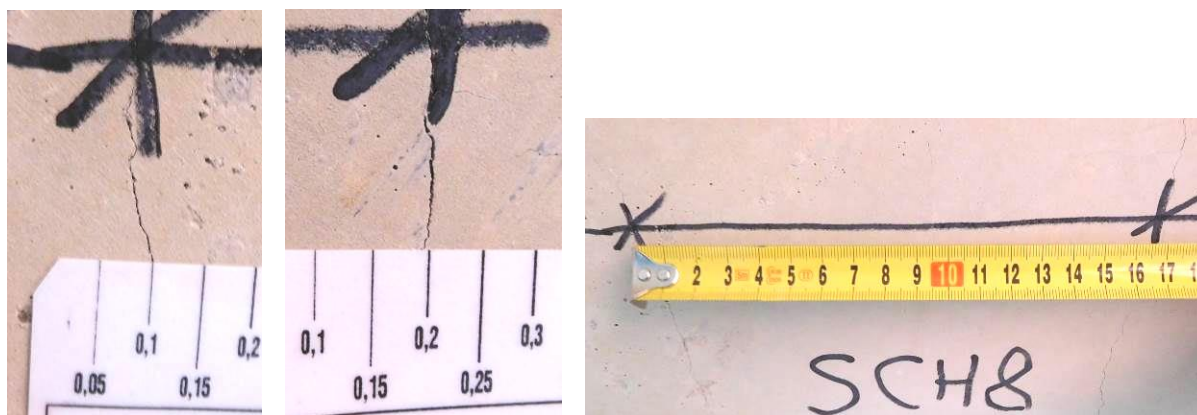
Obr. 24 – Detaily s šířkou trhlinek a jejich vzdáleností (koupelna ve 3.NP).

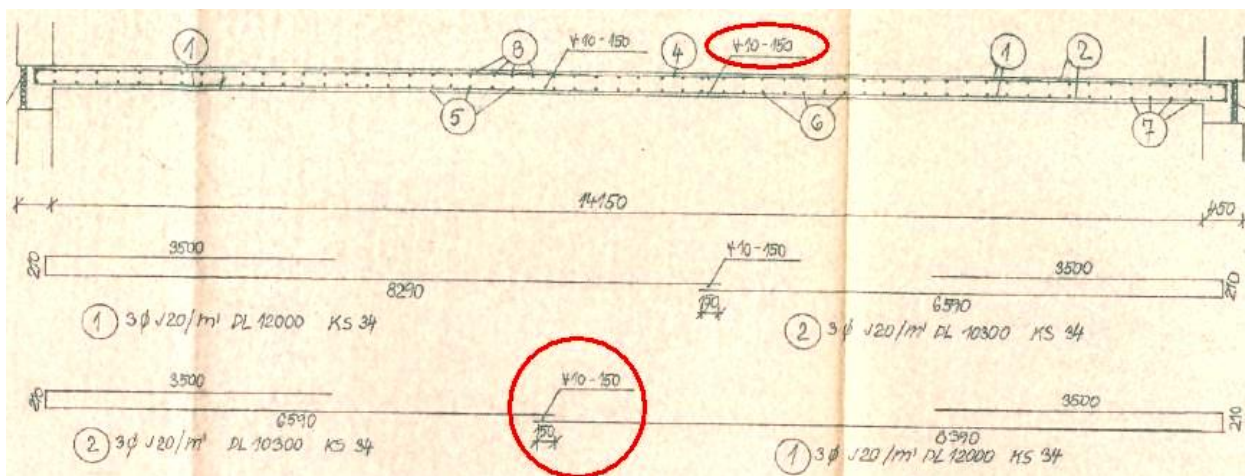
Z výkresu vyztužení stropní desky nad 3.NP a 4.NP (Obr. 32) je patrné, že hlavní nosná spodní výztuž je navržena z dvojice prutů, které se cca ve třetině rozpětí vzájemně spojují svarem, čímž vytvoří prut jdoucí přes celou délku stropní desky. Místa spojů se v půdorysu prostrídávají. Tento detail (bez řádné kontroly při realizaci) považujeme za kritický, neboť

jeho nekvalitní provedení, případně ponechání bez svaření, také ovlivňuje únosnost a chování desky – jedná se totiž o spoj výztuže v aktivní oblasti, tedy kde je výztuž namáhána a zajišťuje únosnost stropní desky.

Obr. 32 – Výřez z výkresu výztuže, zvýrazněny oblasti s napojením výztuže svarem.

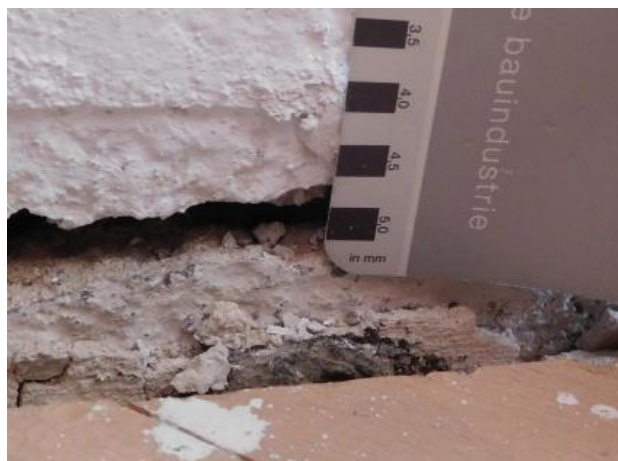
Obrázek 16: Šířka trhliny.

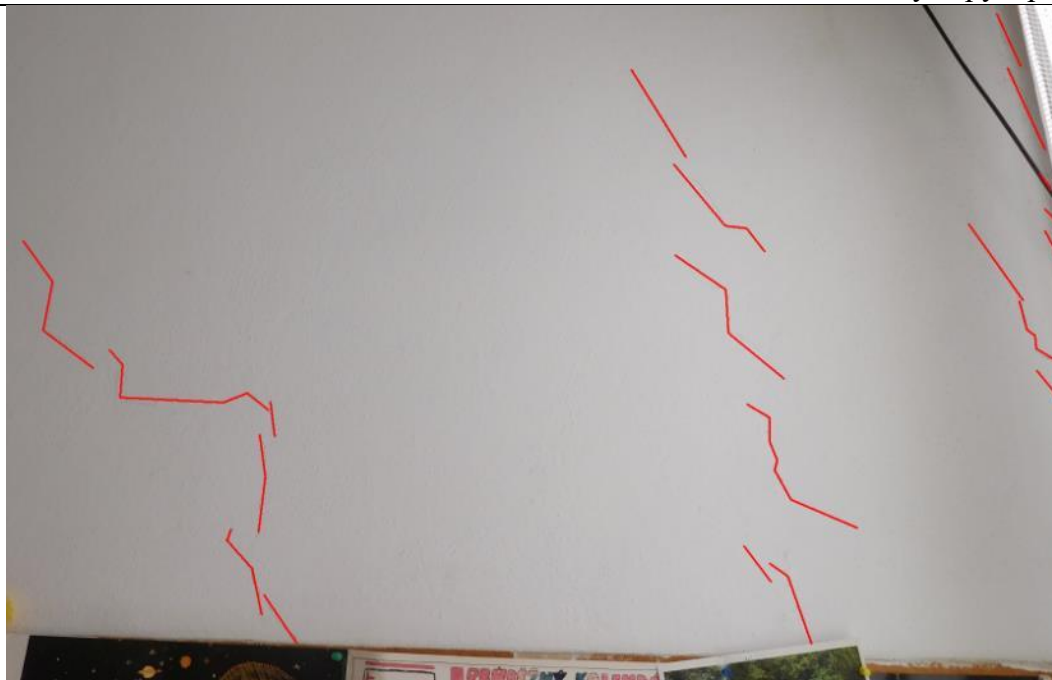
Obrázek 17: Průběh trhlin v příčce - zvýrazněno (vpravo je obvodová nosná stěna).

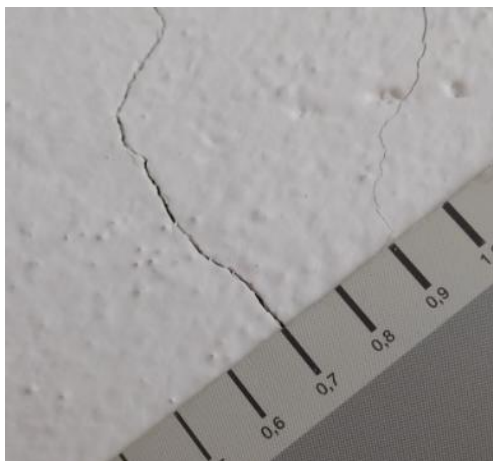
Obrázek 18: Měření šířky trhliny.

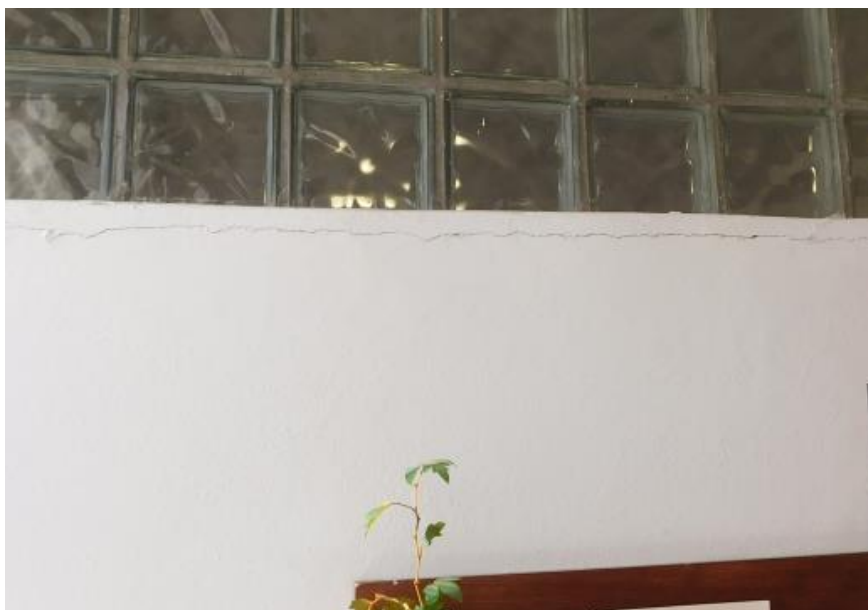
Obrázek 19: Vodorovná trhlina na rozhraní materiálů (zdivo příčky / skleněné Luxfery).

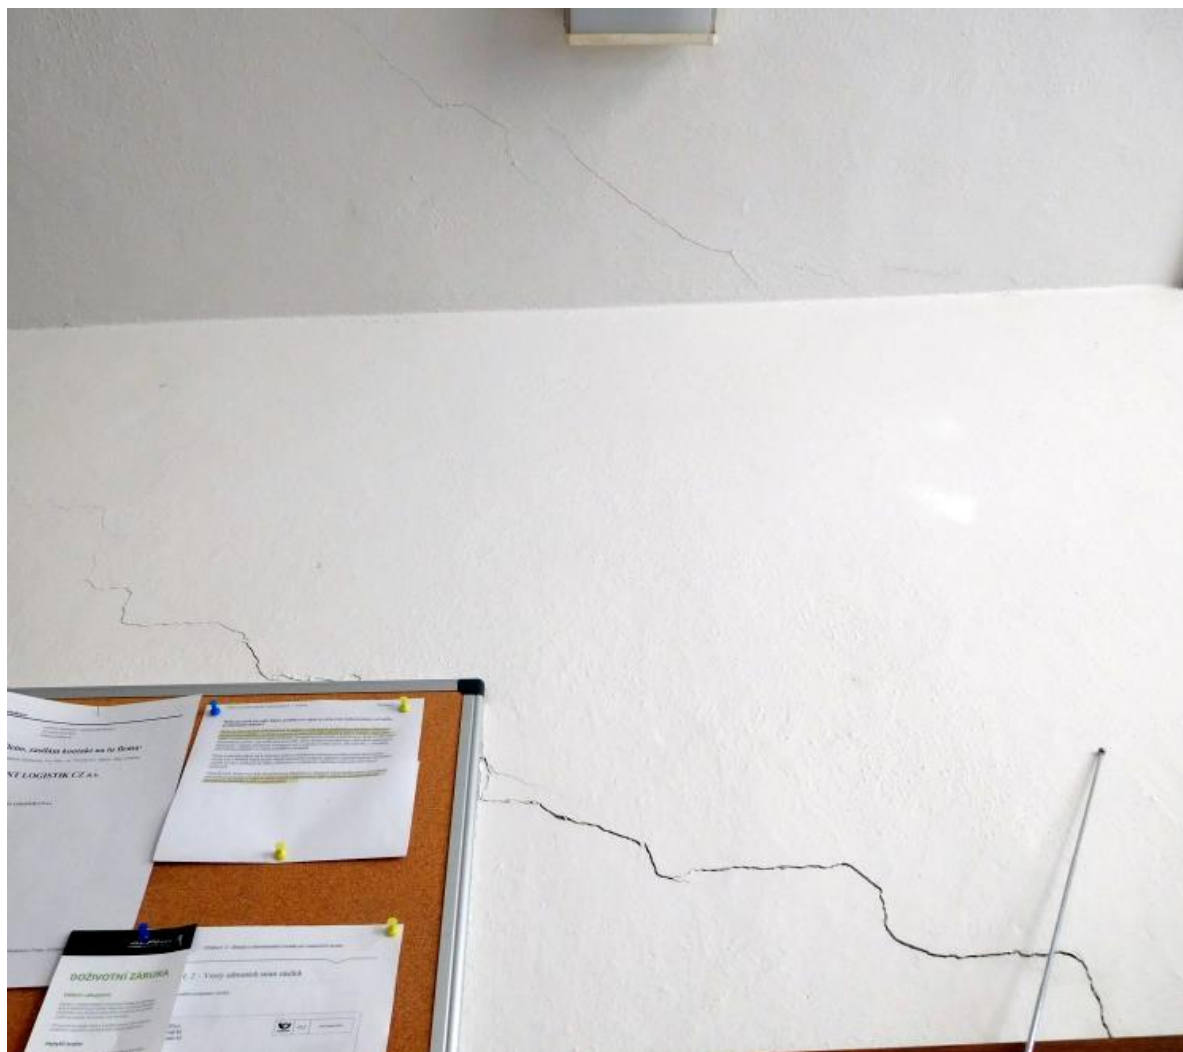
Obrázek 20: Šikmé trhliny v příčce, patrné jsou i trhlinky ve stropu.

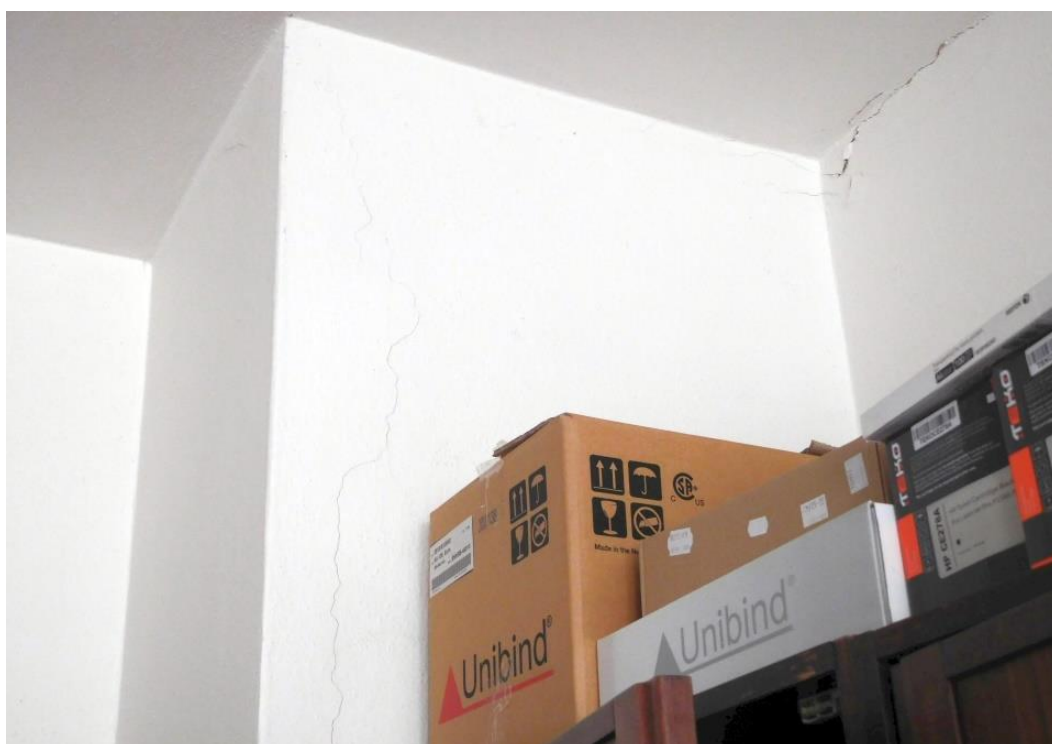
Obrázek 21: Trhliny v příčkách.

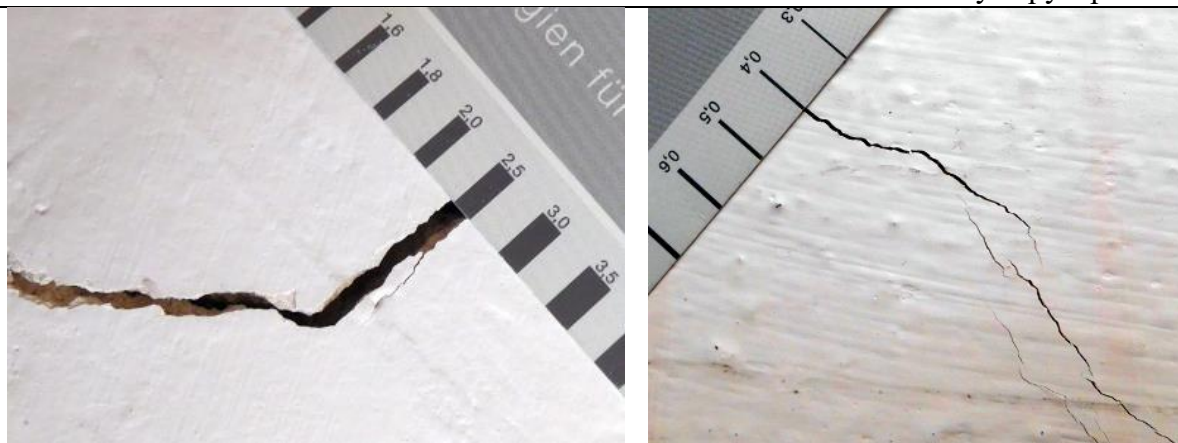
Obrázek 22: Měření šířek trhlin v příčkách.

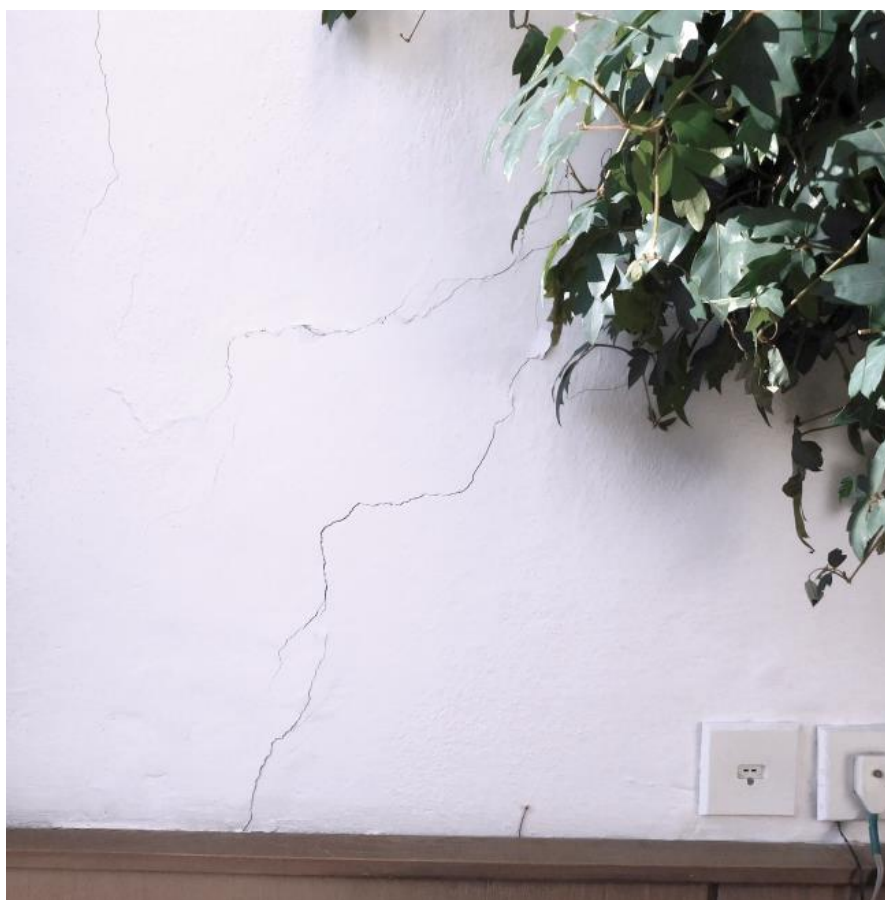
Obrázek 23: Šikmé trhliny příčkou (vlevo je obvodová nosná stěna).

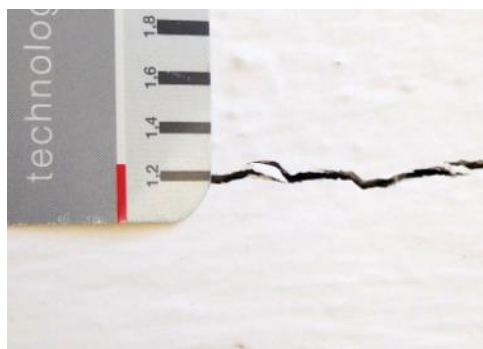
Obrázek 24: Měření šířky trhliny.

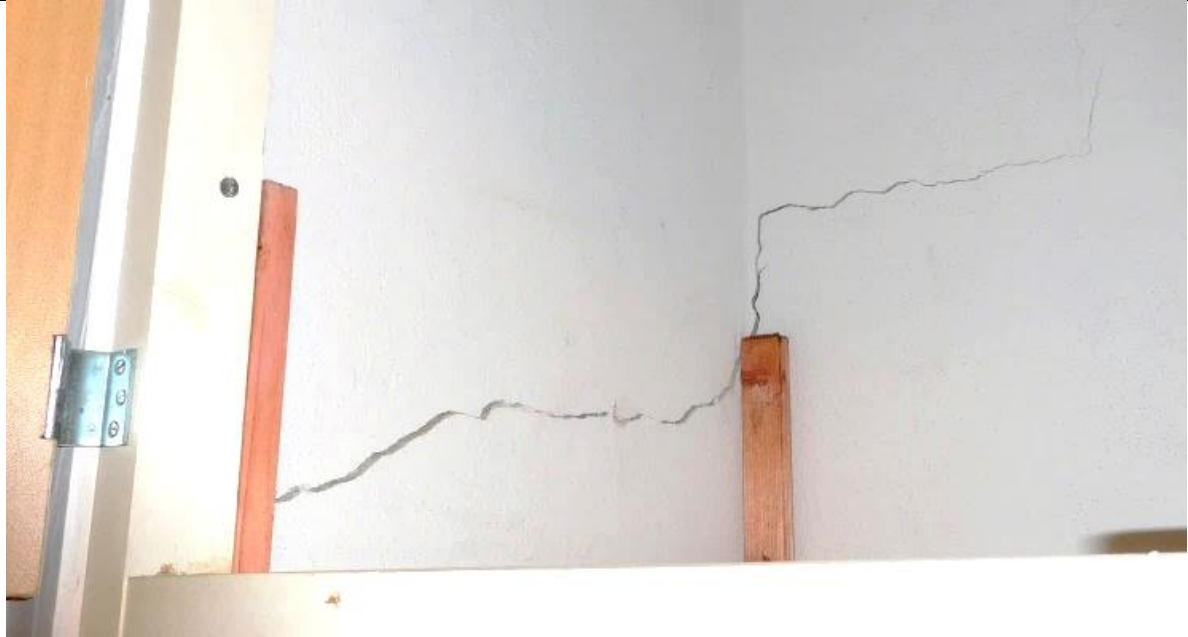
Obrázek 25: Trhliny v příčkové nice pro vestavěnou skříň.

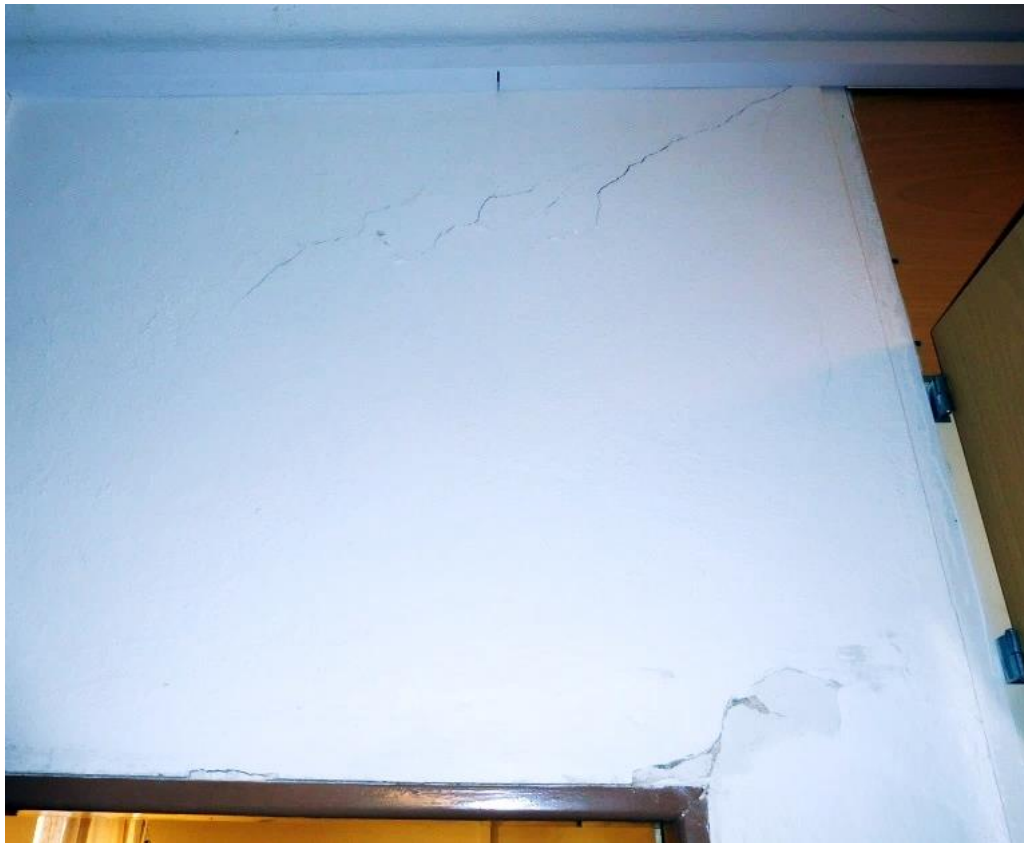
Obrázek 26: Trhliny v příčce.

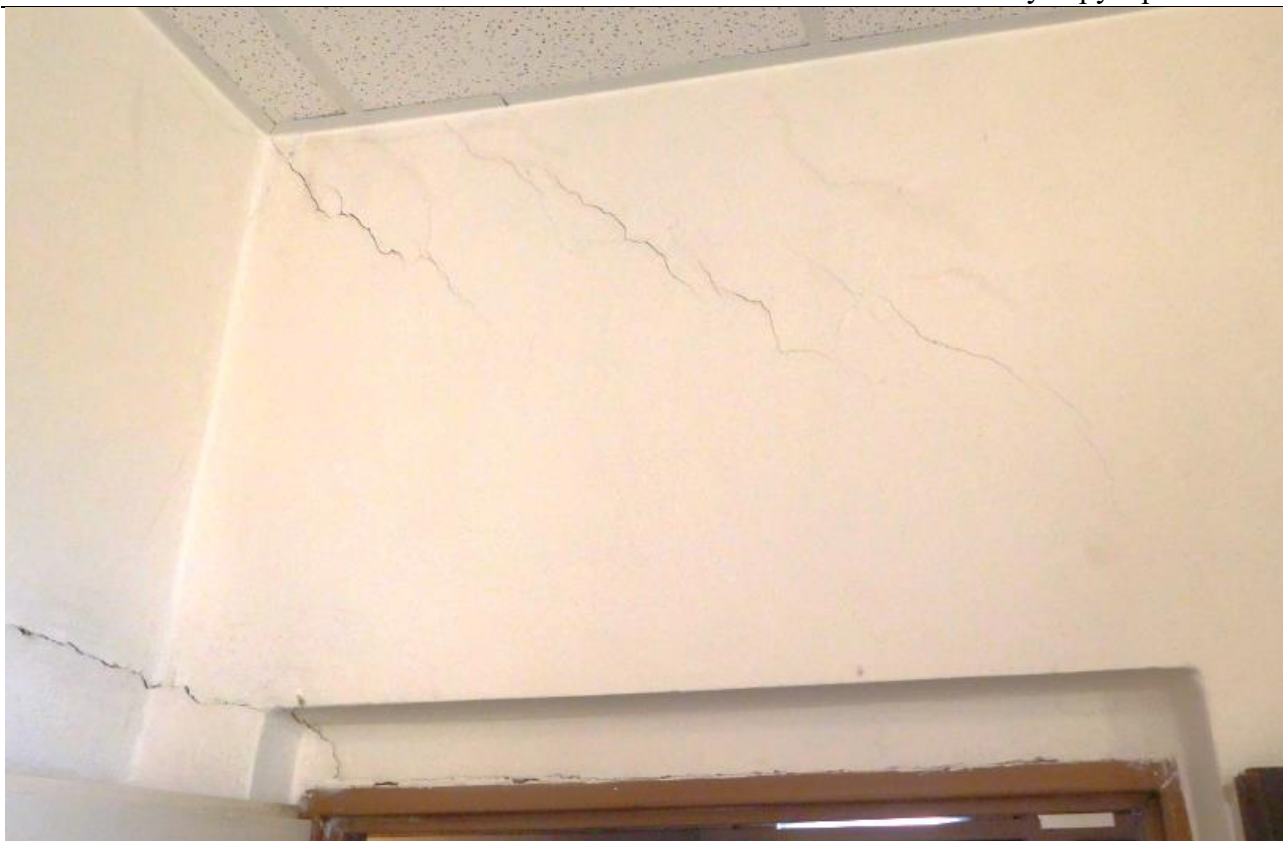
Obrázek 27: Trhliny v příčce (kancelář správce, 3.NP).

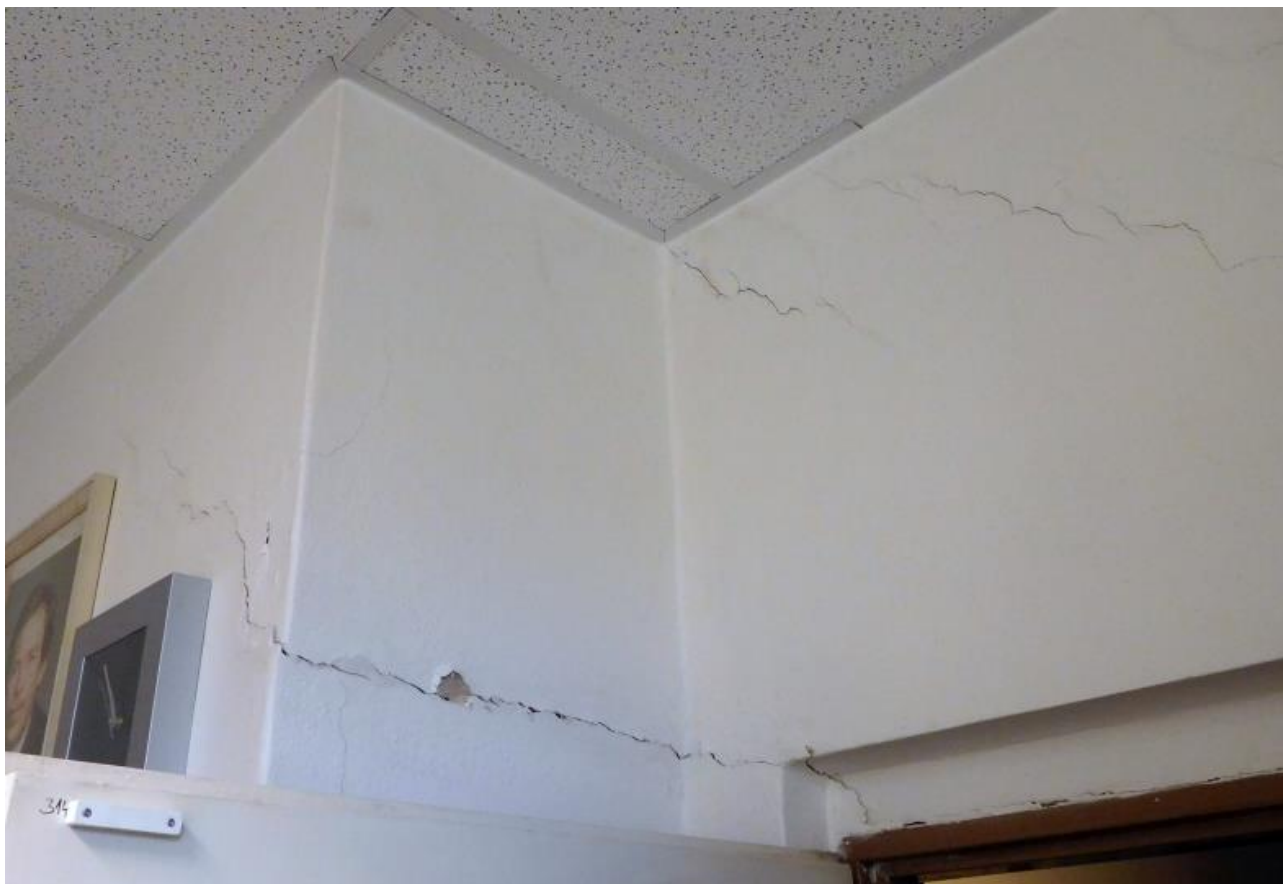
Obrázek 28: Trhliny příček (kancelář správce, 3.NP).

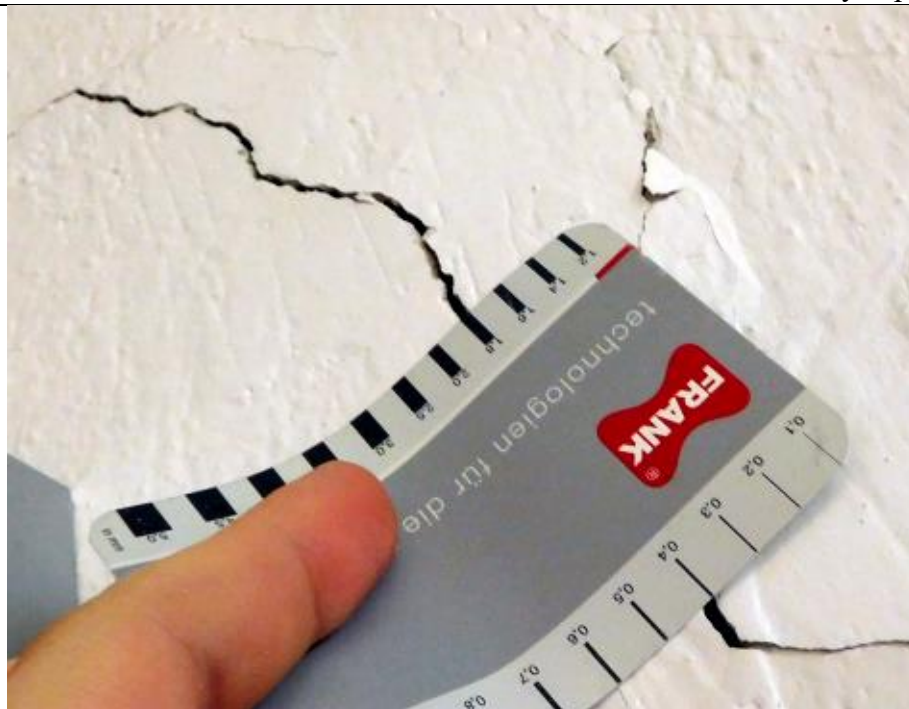
Obrázek 29: Šířka trhliny.

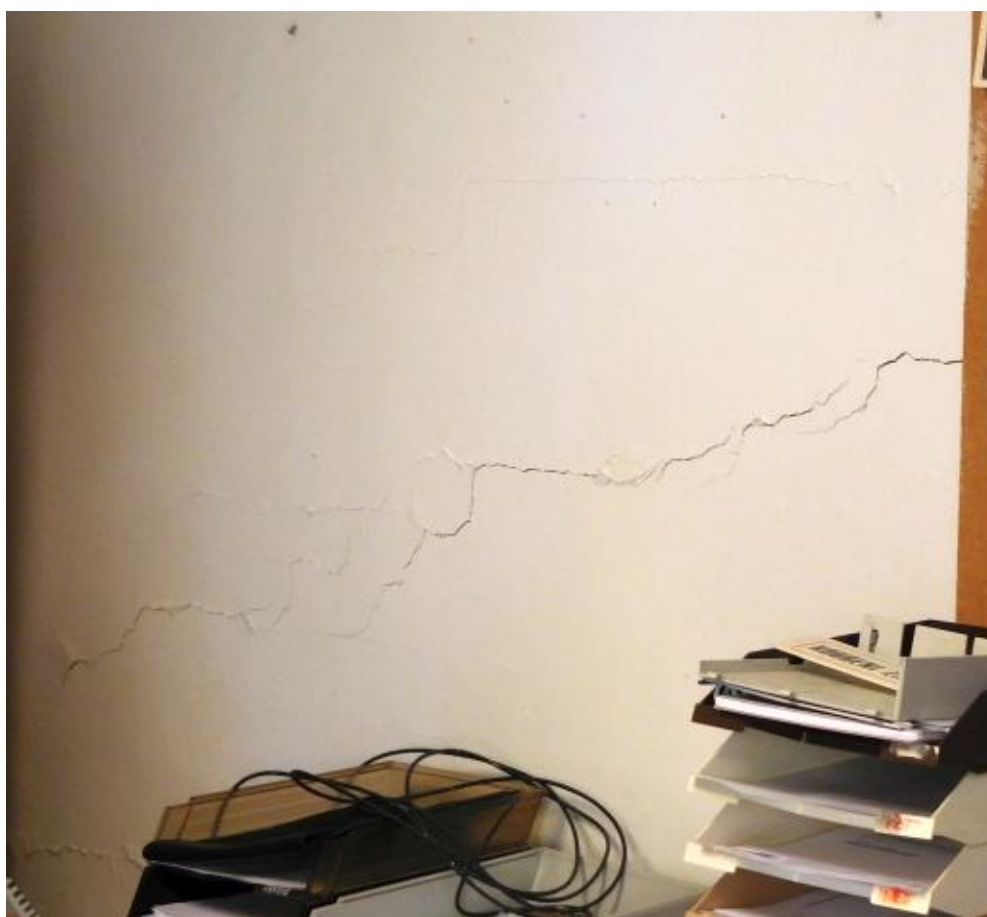
Obrázek 30: Trhliny příčkou (kancelář správce, 3.NP).

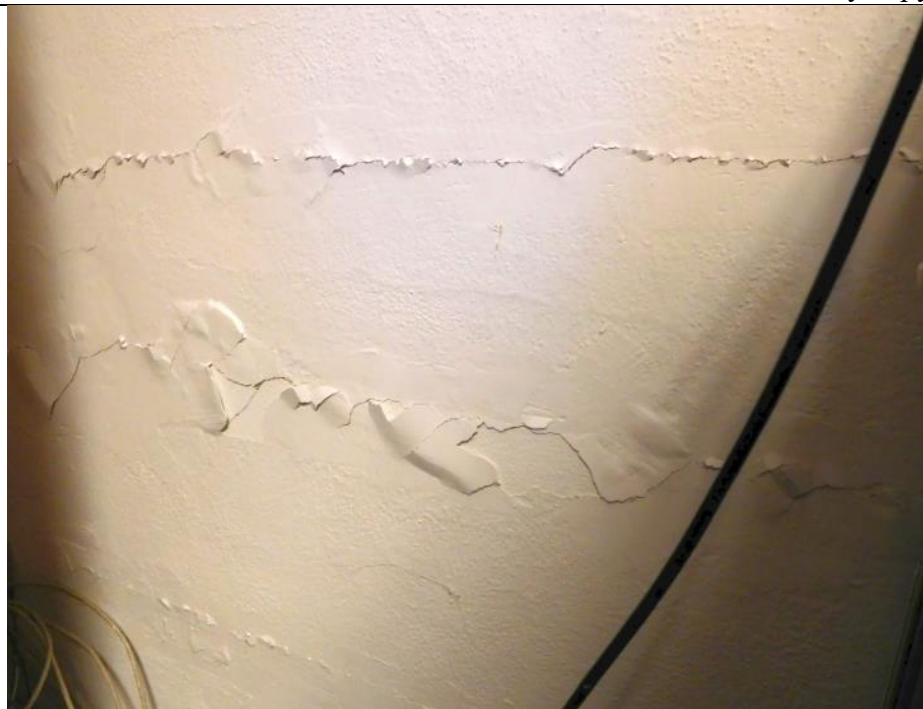
Obrázek 31: Trhliny příčkou, patrný porušené vrstvy oprav a přemaleb.

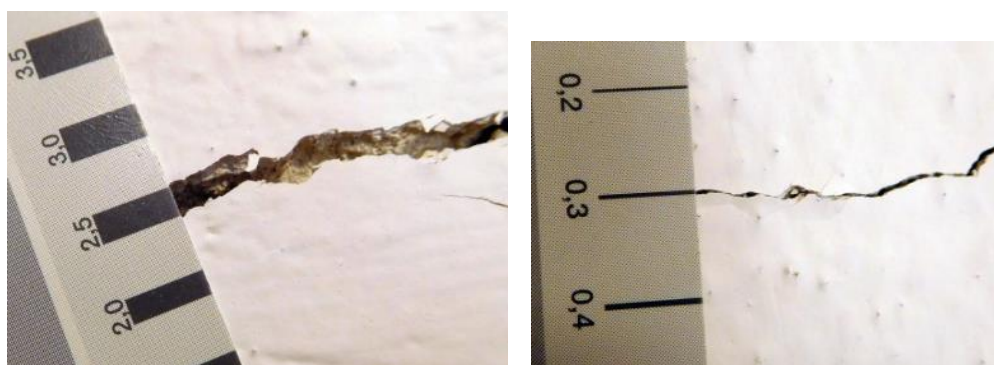
Obrázek 32: Šířky trhlin.

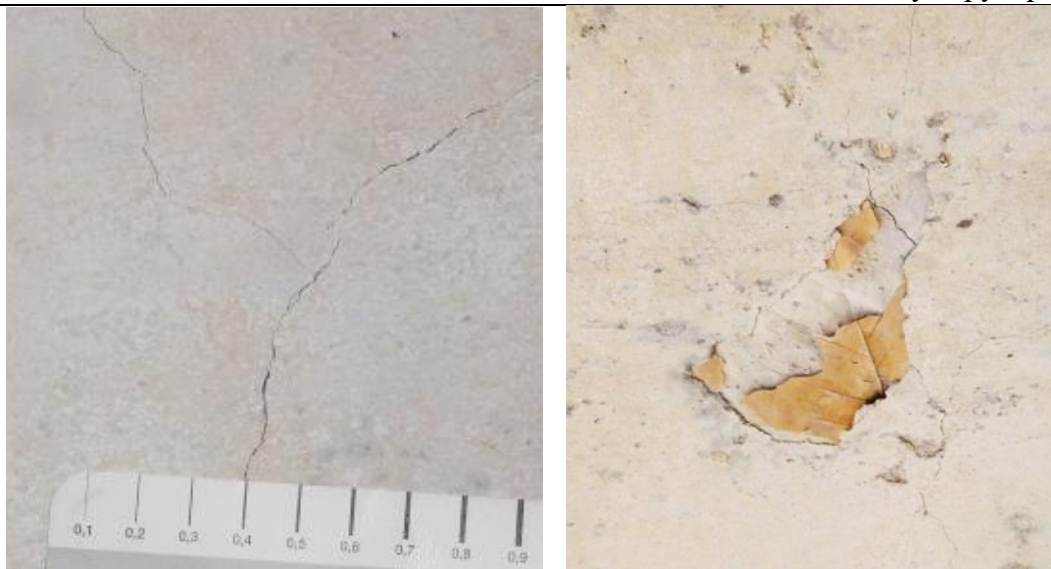
Obrázek 34: Trhlinky a nečistoty na spodním líci stropní železobetonové desky, 3.NP.

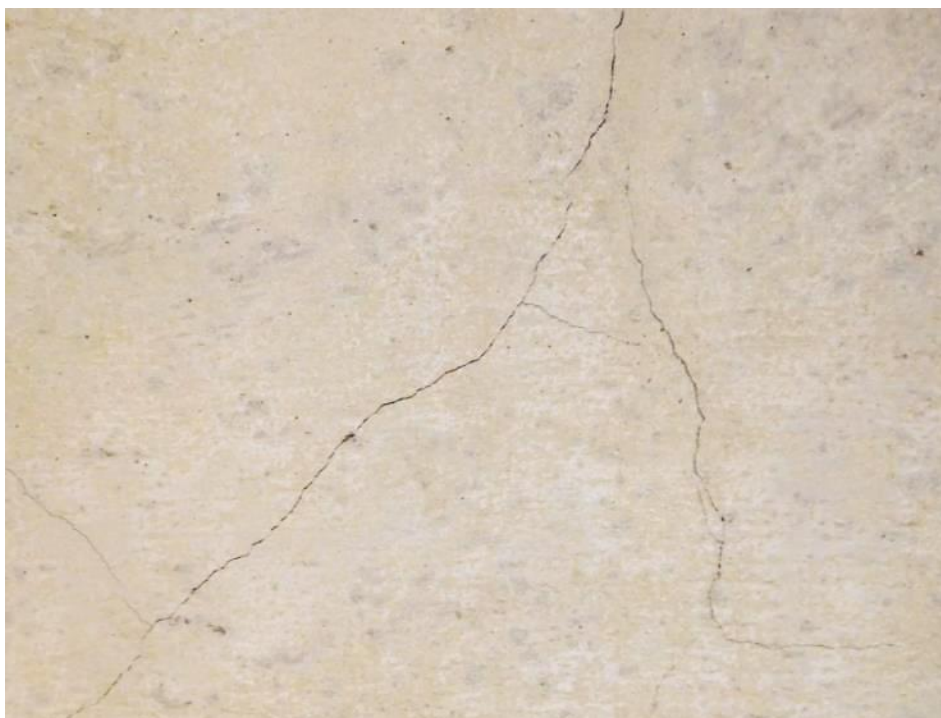
Obrázek 35: Trhlinky na spodním líci stropní konstrukce, 3.NP.
