Beskydské divadlo Nový Jičín

**STAVEBNĚ TECHNICKÝ PRŮZKUM
PORUŠENÉ ČÁSTI PŘÍSTAVBY**

BRNO, duben 2018

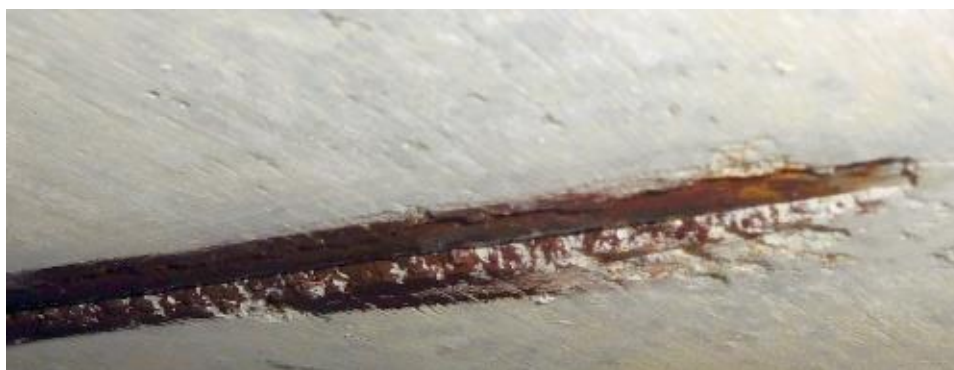
Obrázek 36: Obnažená spodní výztuž, nulové krytí betonem, 3.NP.

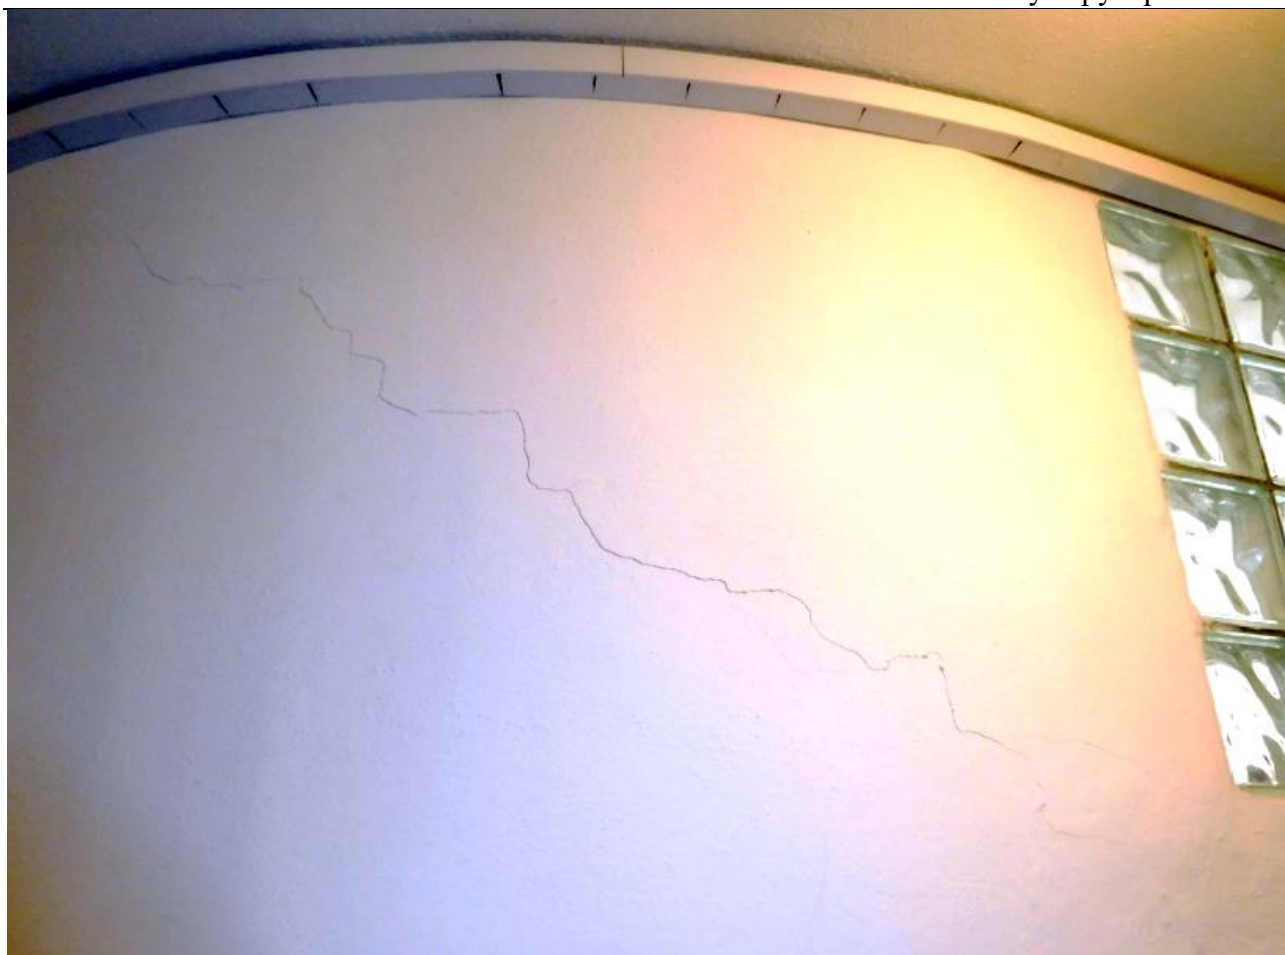
Obrázek 37: Trhlina v obloukové části příčky.

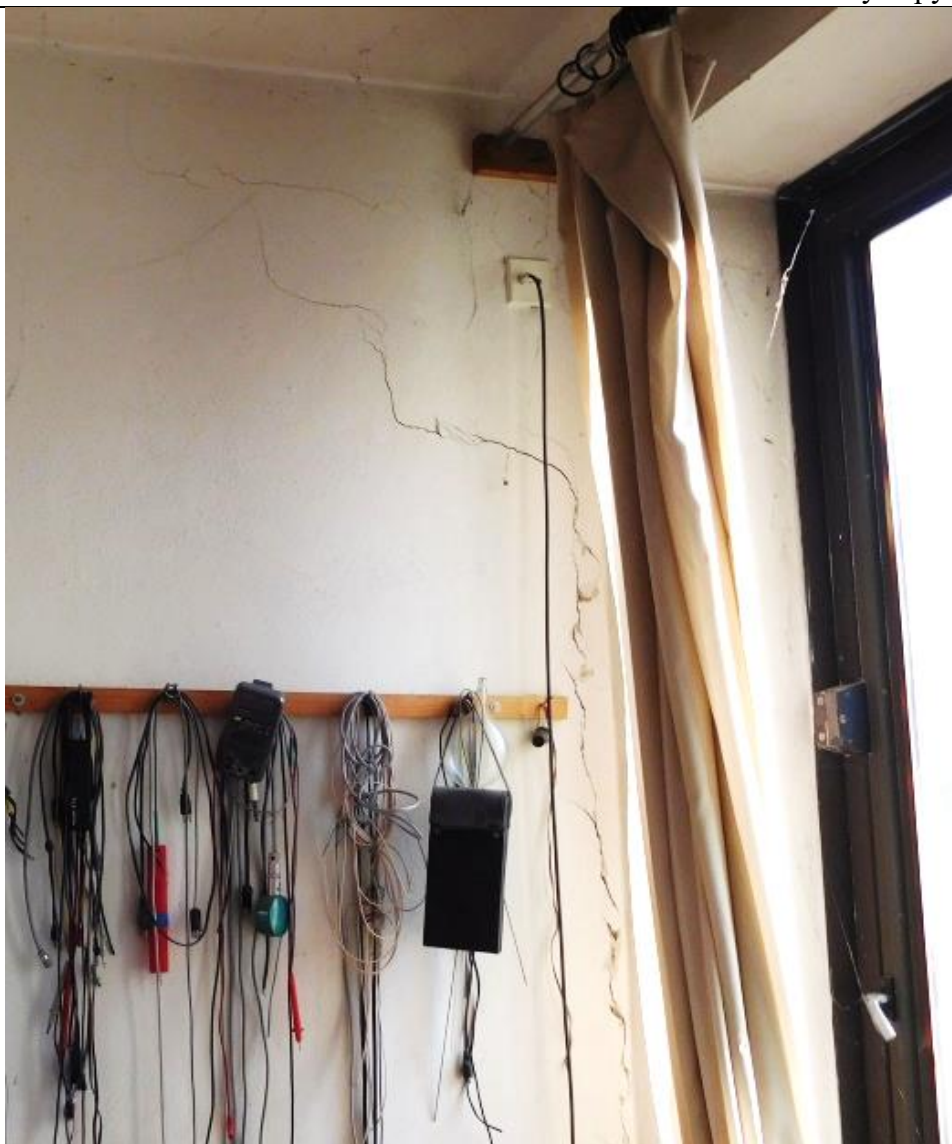
Obrázek 39: Trhliny v příčce, vpravo obvodová nosná stěna (služební místnost, 4.NP).

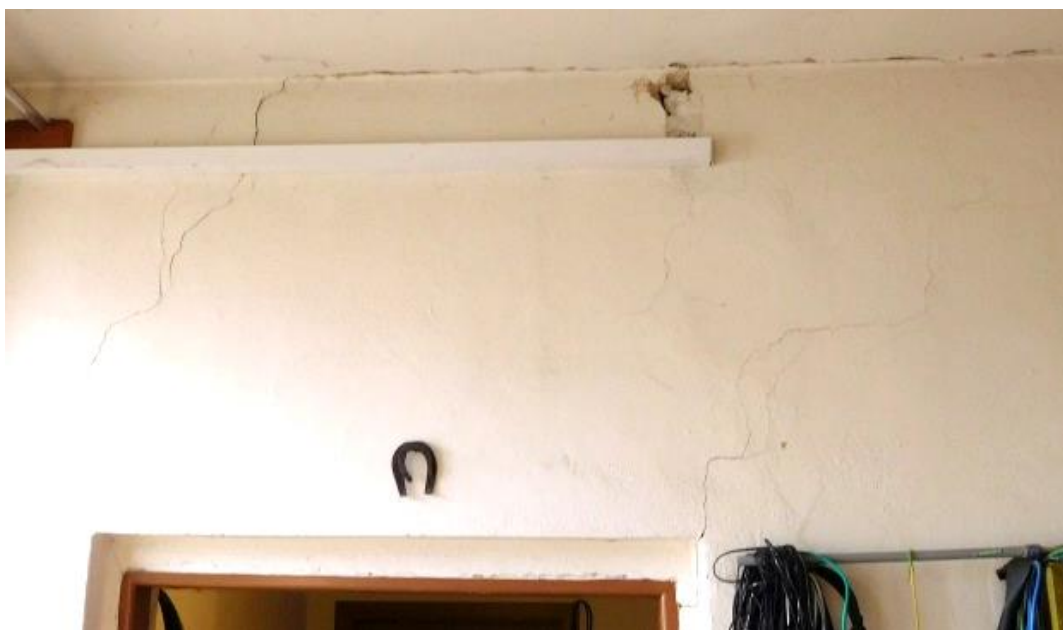
Obrázek 40: Trhliny v příčce, vlevo obvodová nosná stěna (služební místnost, 4.NP).

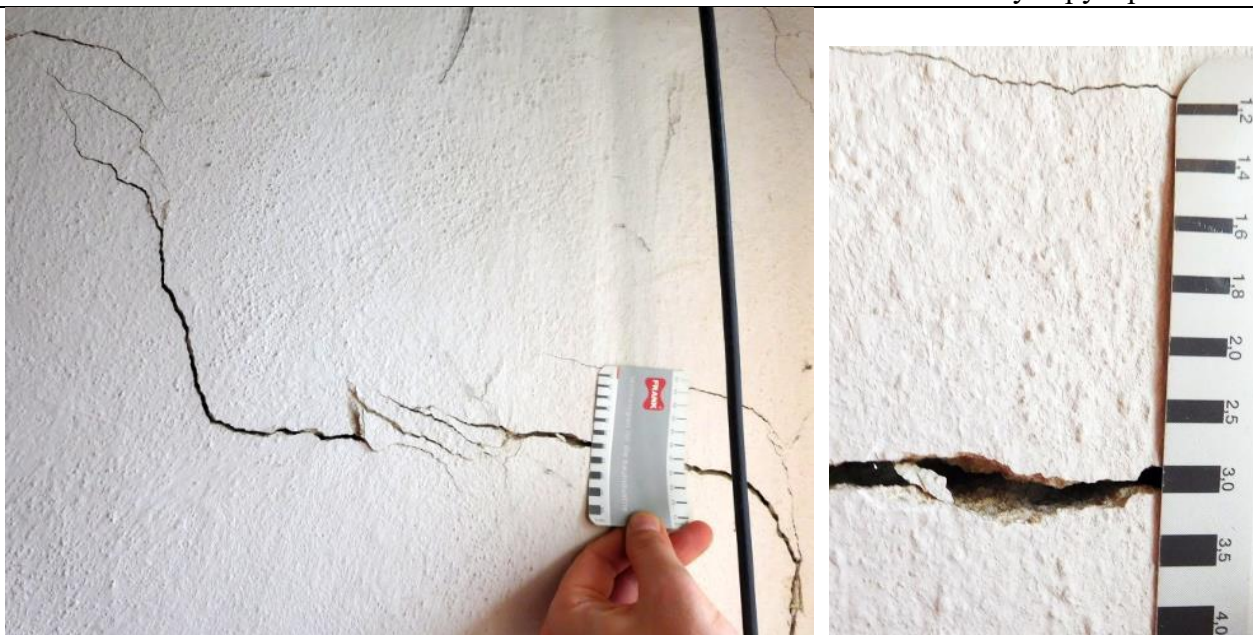
Obrázek 41: Trhliny v příčce.

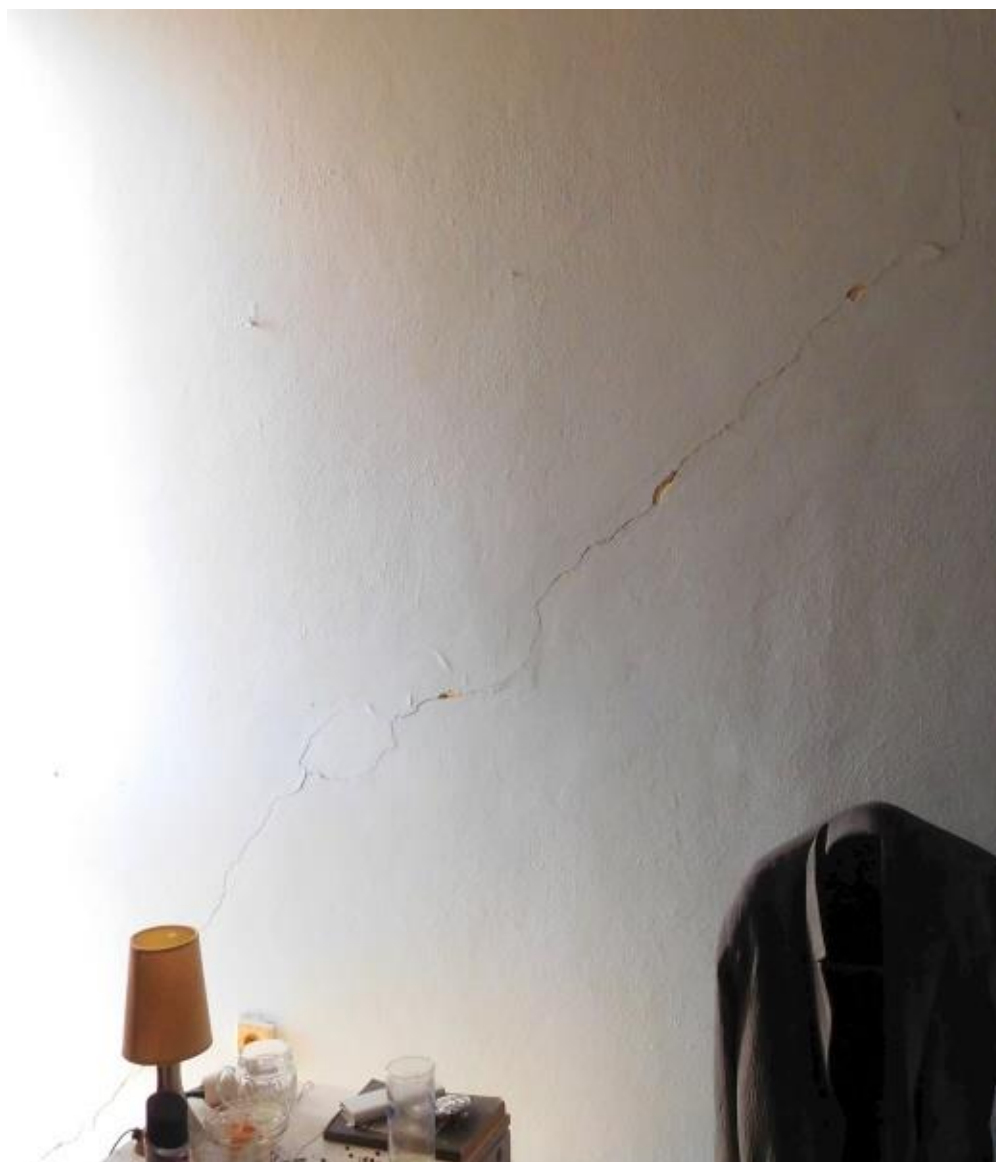
Obrázek 42: Šikmá trhlina příčkou, vlevo je obvodová nosná stěna.

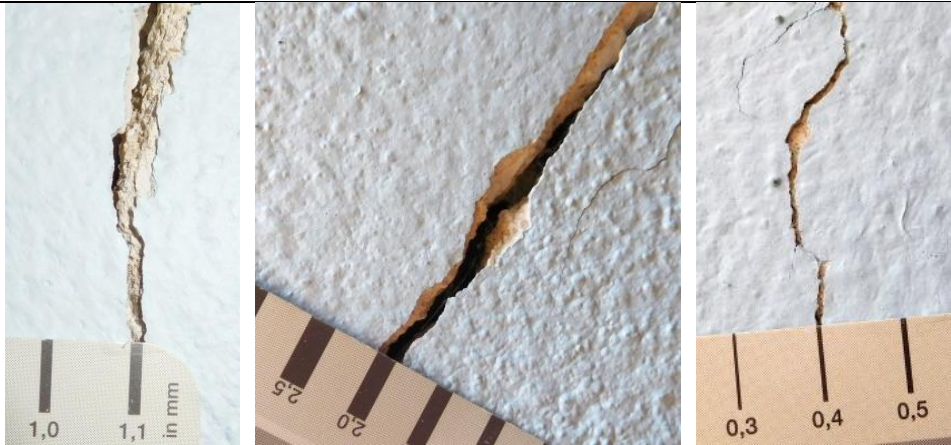
Obrázek 43: Měření šířek trhlin.

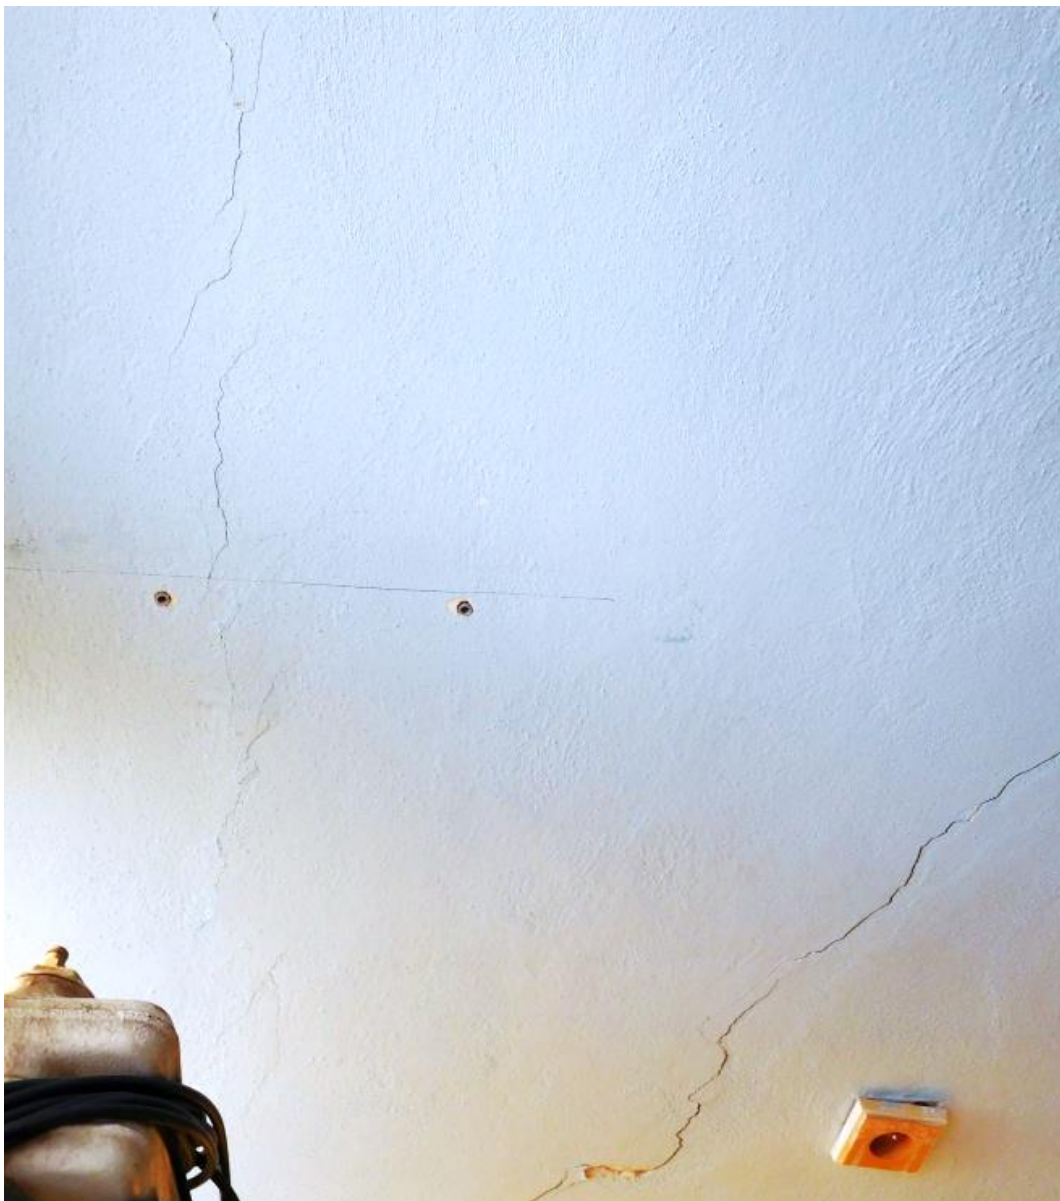
Obrázek 44: Šikmé trhliny příčkou.

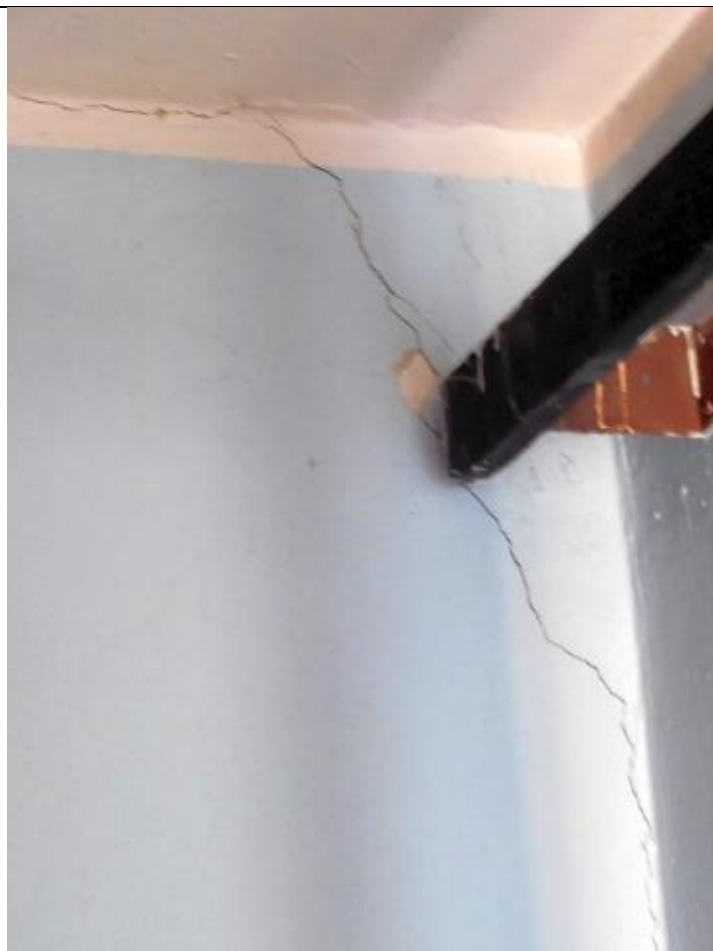
Obrázek 45: Trhlina příčkou.

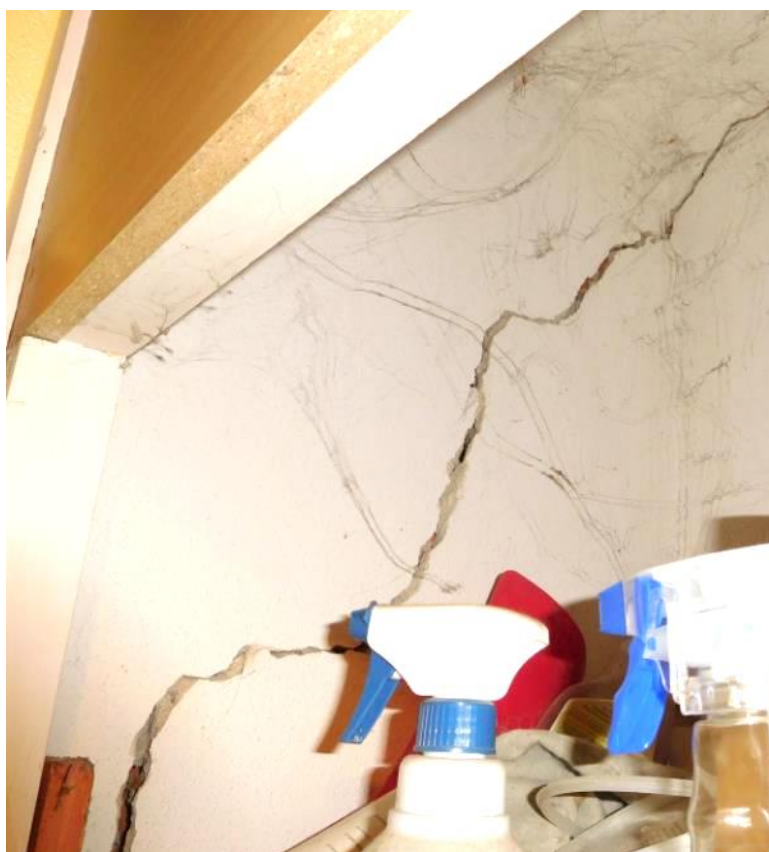
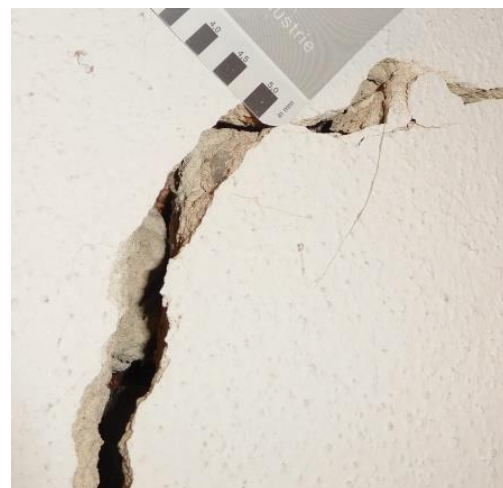
Obrázek 46: Trhliny příčkovou nikou pro vestavěné skříň, větší než 5 mm, 4.NP.

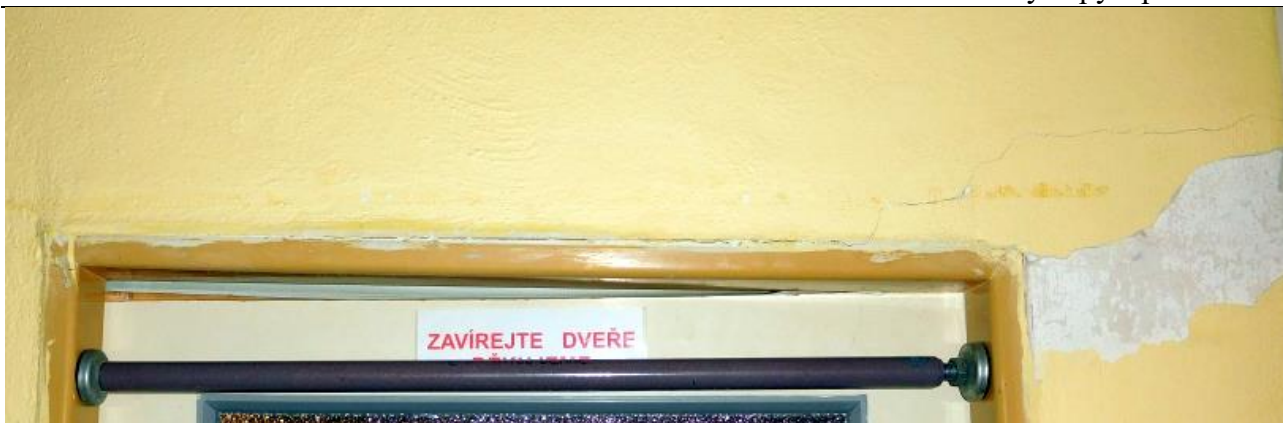
Obrázek 47: Zkosený dveřní otvor (zárubeň / křídlo) a trhlina příčkou.

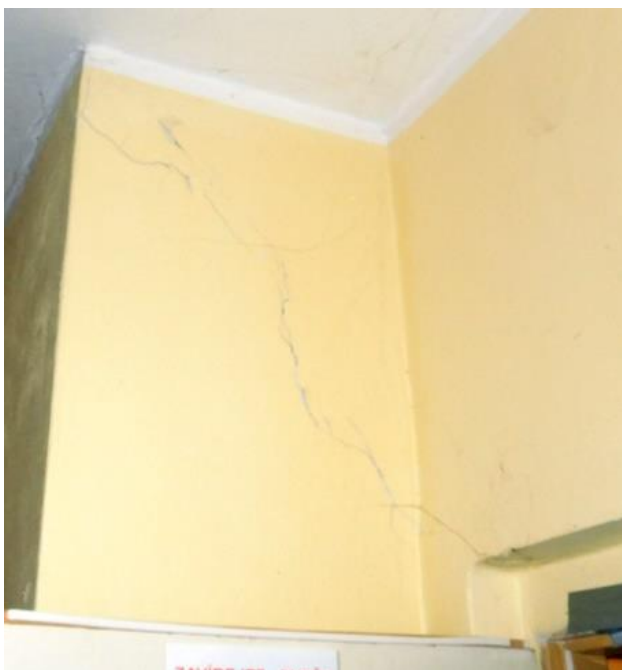
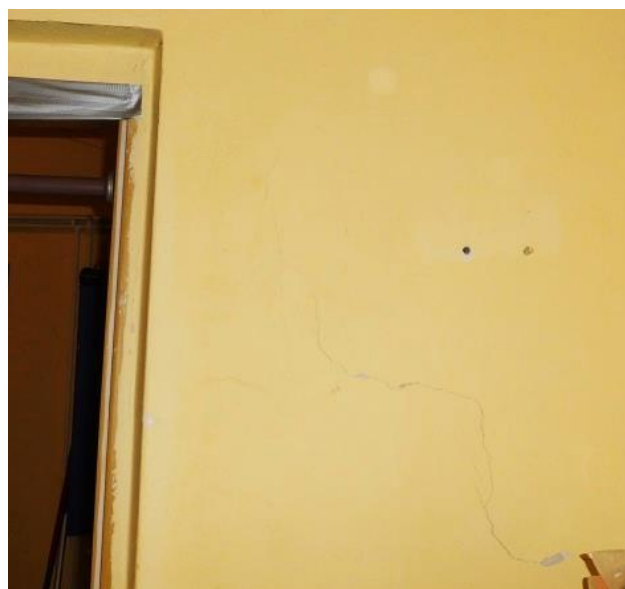
Obrázek 48: Trhliny příčkami, 4.NP.

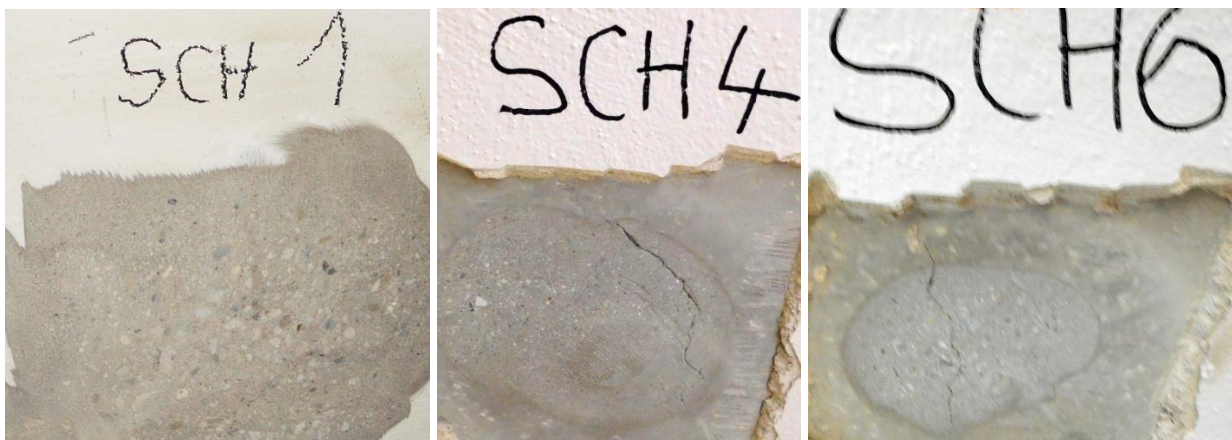
Obrázek 53: Příprava míst pro tvrdoměrnou zkoušku. V některých případech jsou patrné trhlinky stropní deskou.

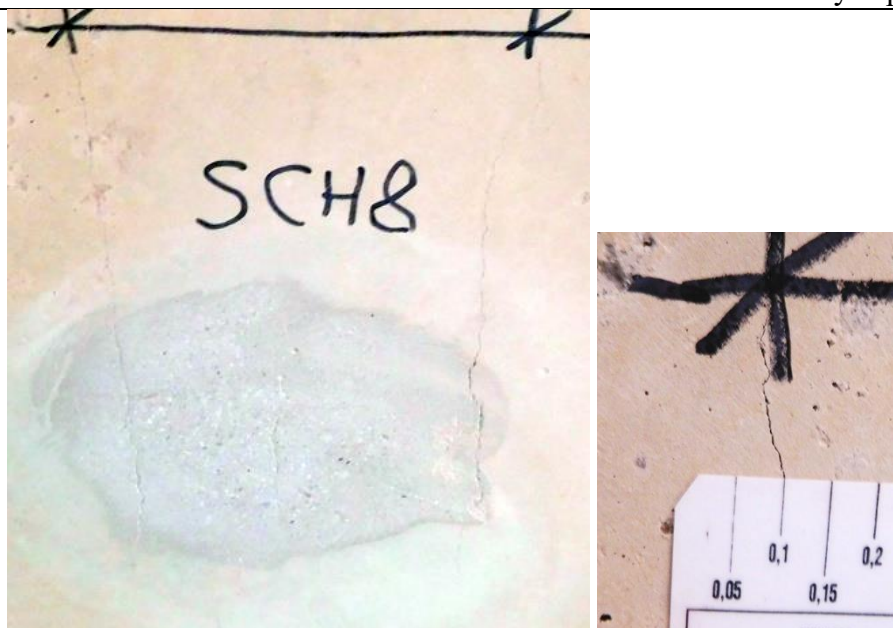
Obrázek 54: Síť trhlinek v místě sondy Sch08 (koupelna 3.NP).

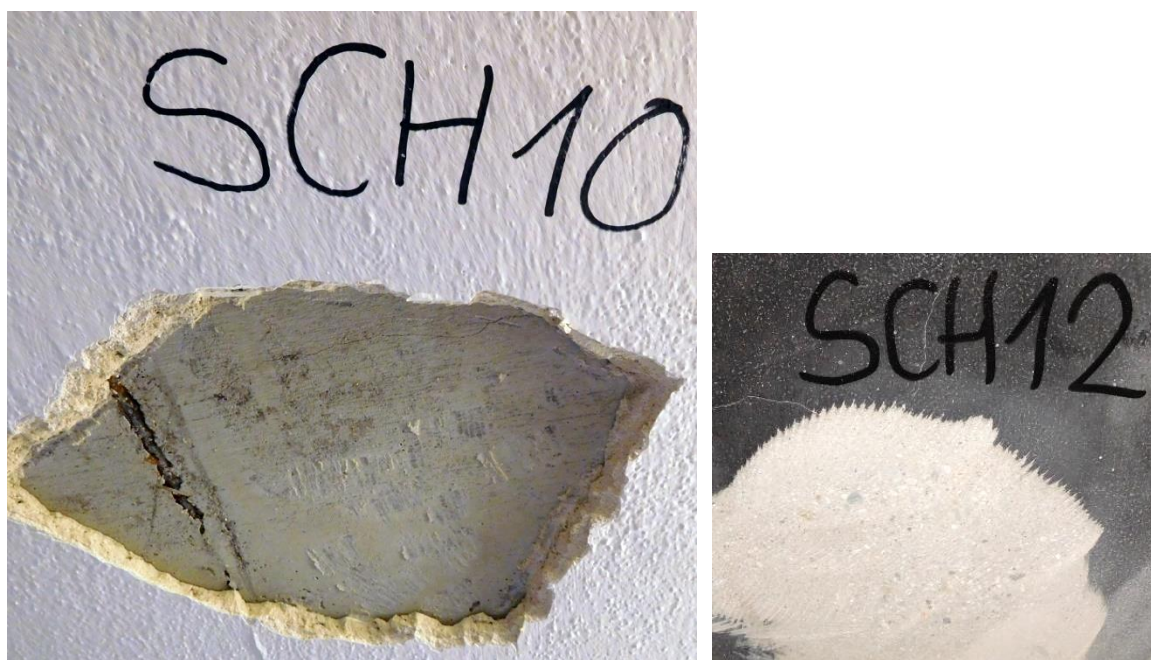
Obrázek 55: Obnažená výztuž v místě sondy Sch10, sonda nad jevištěm Sch12.

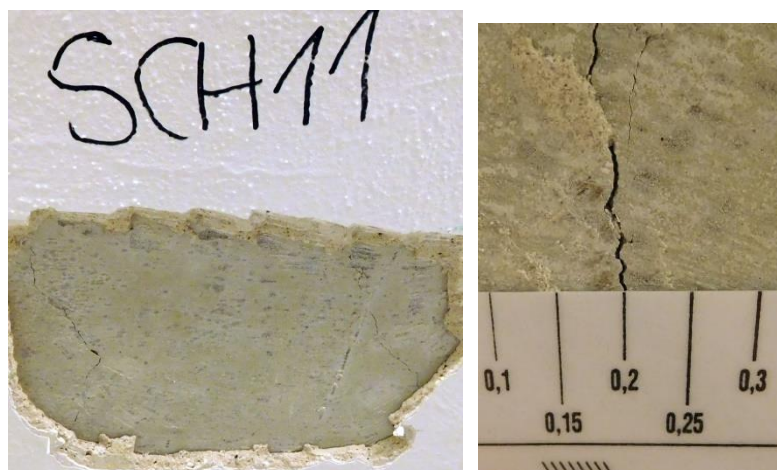
Obrázek 56: Trhlinky v místě sondy Sch11.

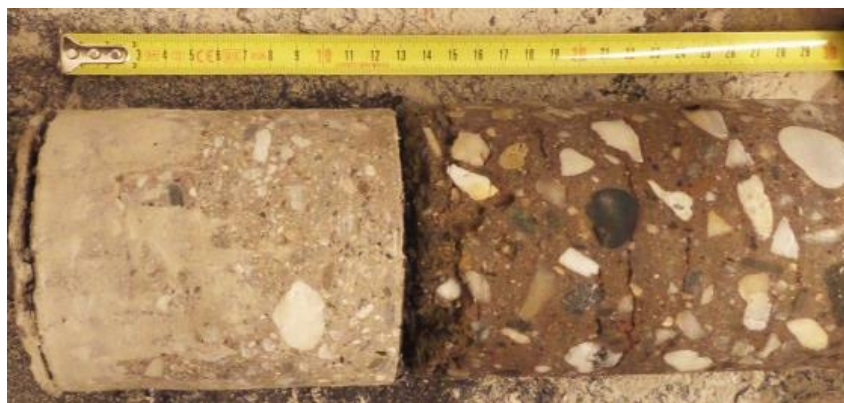
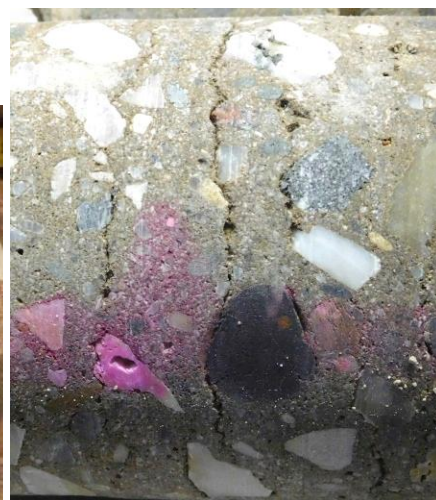
Obrázek 65: Vývrt V3 (strop nad 2.NP, kancelář). Horizontální trhlinky (vysychací, smršťovací) v nosné části betonu.
