# **HLAVNÍ PROHLÍDKA**

## **Most ev. č. M6 - U Grasmanky**

Objekt: Most ev. č. M6 - U Grasmanky  
Lokalizace: Nový Jičín  
Objednatel prohlídky: Město Nový Jičín  
Prohlídku provedl: Ing. Radim Dostál, reg. č. 212/2018  
Datum provedení prohlídky: 6.6.2022  
Poznámka: popis mostu je ve směru staničení  
povodní strana je vpravo  
opěra 1 je pravobřežní, opěra 2 je levobřežní  
Počasí v době provádění prohlídky: polojasno  
Teplota vzduchu: 20°C  
Teplota NK: -

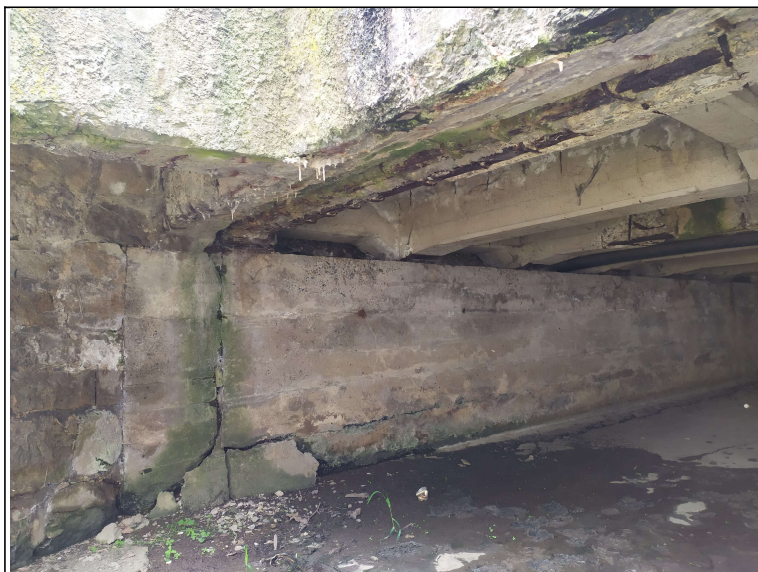
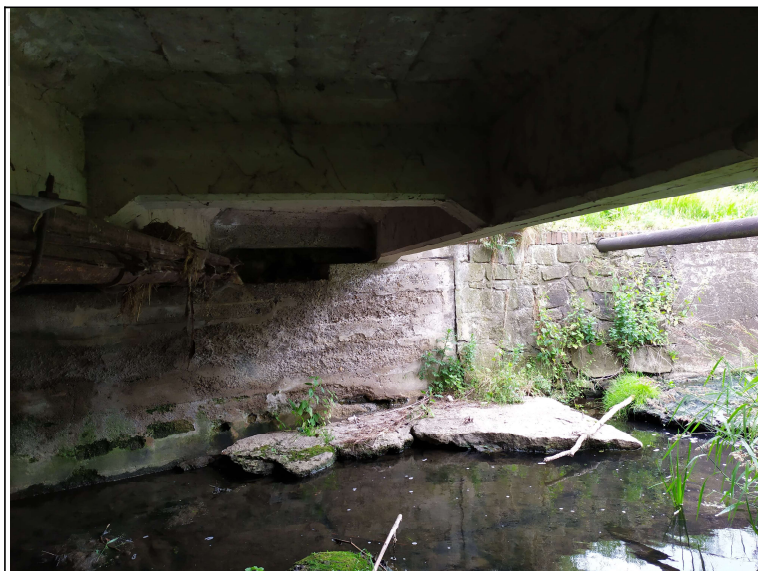
Beton opěr je zdegradovaný, pata opěr je lokálně vymleta.

Na úložné prahy zatéká.

Pracovními spárami prostupuje vlhkost.

Pohled na opěru 1

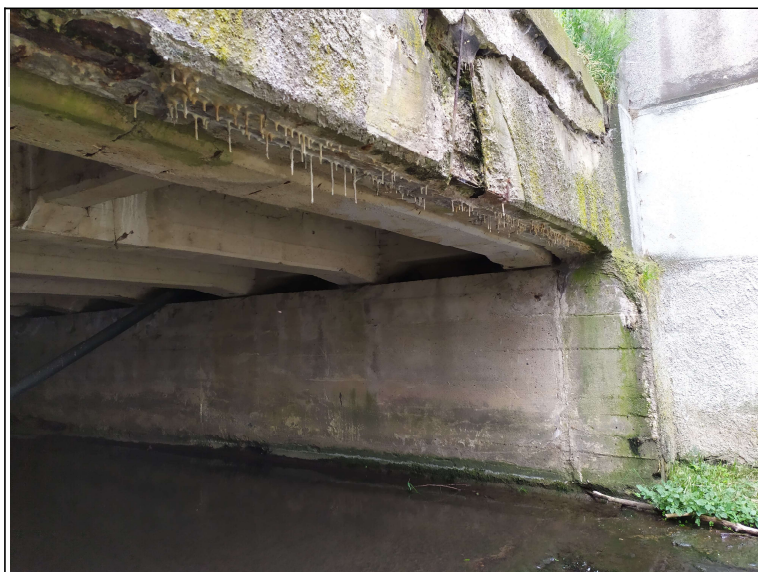
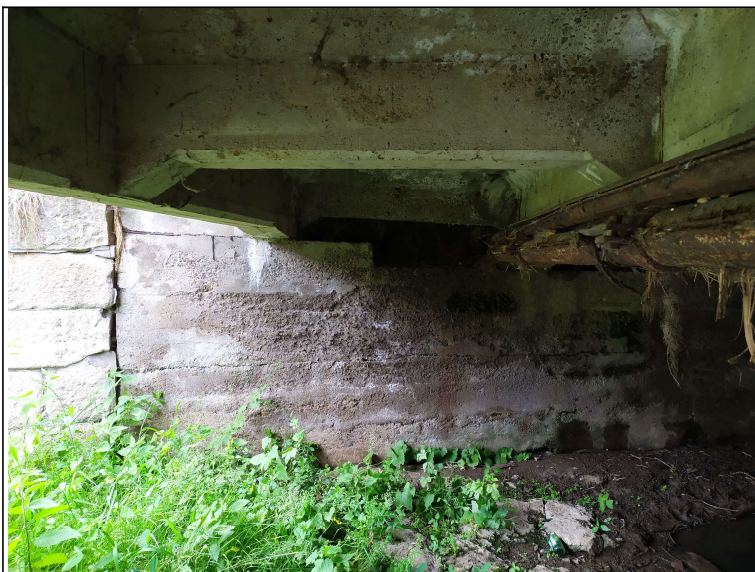
Pohled na opěru 2

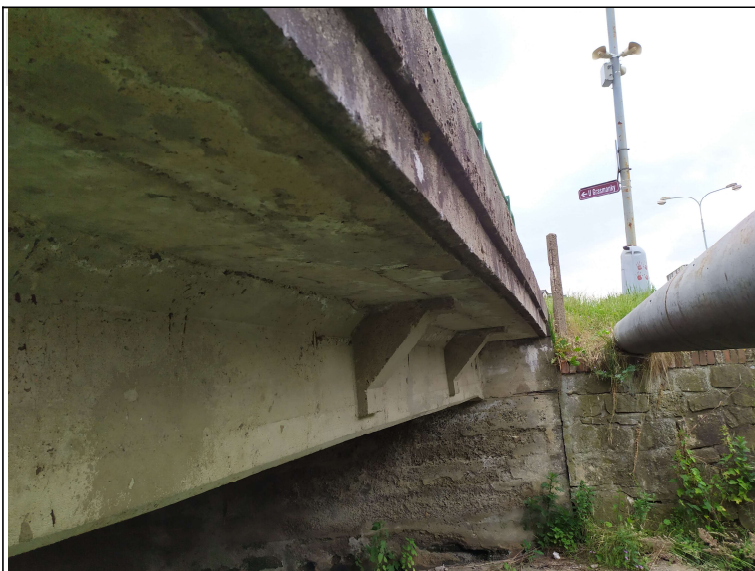
Na nosnou konstrukci silně zatíká, beton nosné konstrukce je zdegradovaný.

Krycí vrstva výztuže lokálně chybí, obnažená výztuž je silně zkorodovaná s vysokým úbytkem materiálu.

Ocelové nosníky krajního trámu jsou poškozeny vrstevnatou korozí.

Podhled nosné konstrukce  
- s pohledem k opěře 1

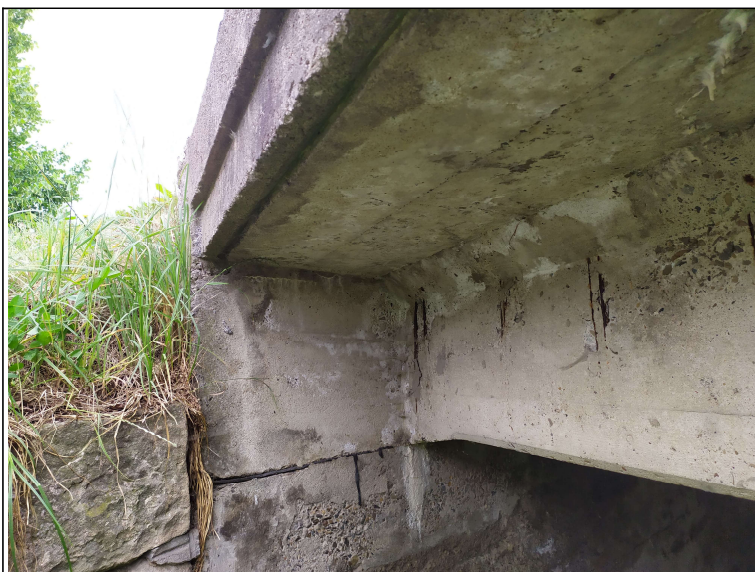
Podhled nosné konstrukce  
- s pohledem k opěře 2

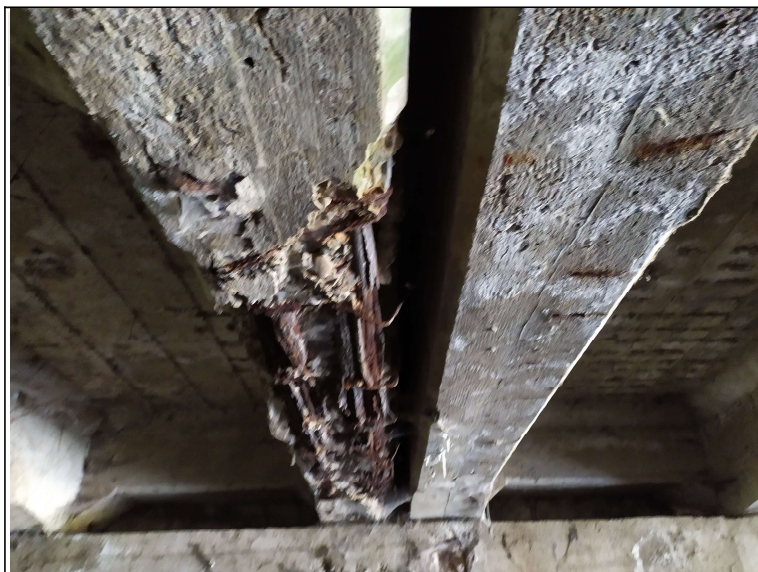
Ložiska jsou zkorodována v místě zatékání vrstevnatou korozí.

Mostní závěry jsou nefunkční, na úložné prahy zatéká.

Podhled nosné konstrukce  
- s pohledem na úložný práh

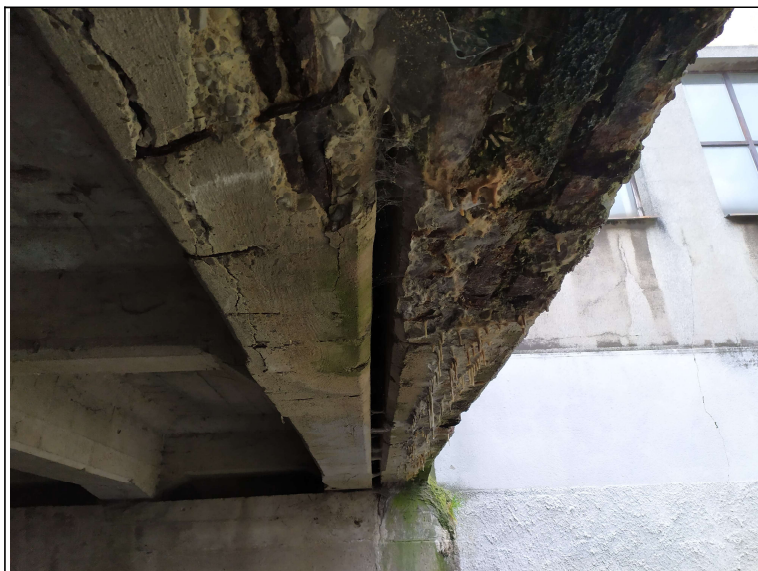
Podhled nosné konstrukce  
- s pohledem k opěře 2

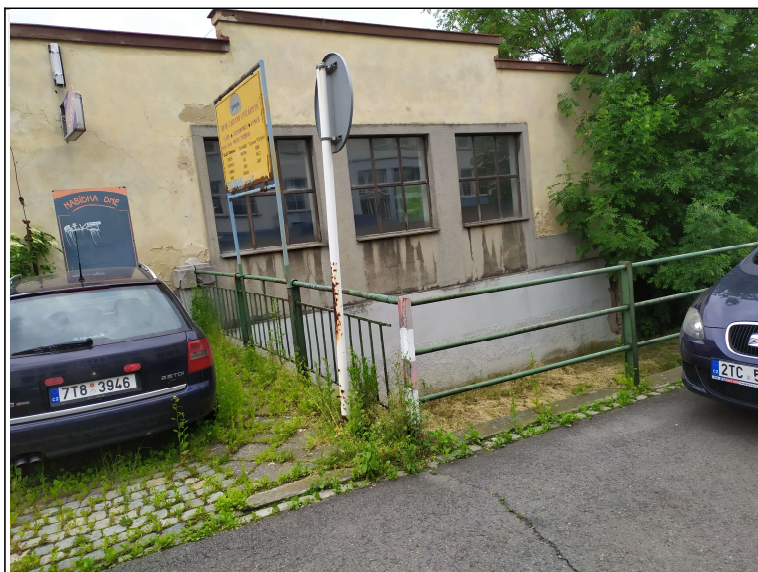
- 4.1. Svodidla, zábradelní svodidla Nejsou.
- 4.2. Zábradlí  
Silná koroze zábradlí, na povodní straně utržená výplň.  
Na protivodní straně nevyhovující výplň zábradlí.
- 4.3. Dopravní značení a označení mostu Chybí evidenční čísla mostu a vyznačení zatížitelnosti.
- 4.4. Odvodnění mostu Nefunkční, zatéká do nosné konstrukce.
- 4.5. Zábrany – ledolamy, lodní svodidla, protidotykové, protikouřové, protinámrazové, krycí a izolační zábrany Nejsou.
- 4.6. Protihlukové zdi Nejsou.
- 4.7. Cizí zařízení na mostě Chránička na povodní straně je zlomená a zasahuje do průtočného profilu. Ostatní chráničky jsou zkorodované.

Pravé zábradlí  
- s pohledem k opěře 2

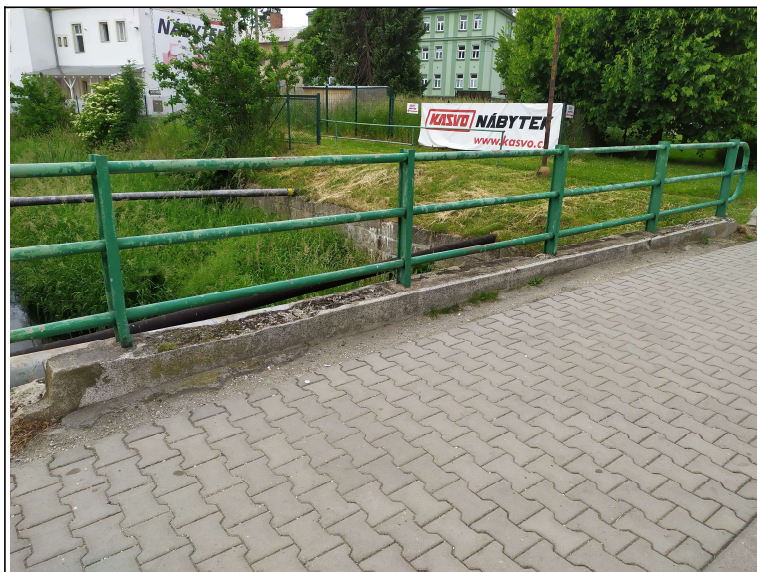
Levé zábradlí  
- s pohledem k opěře 2

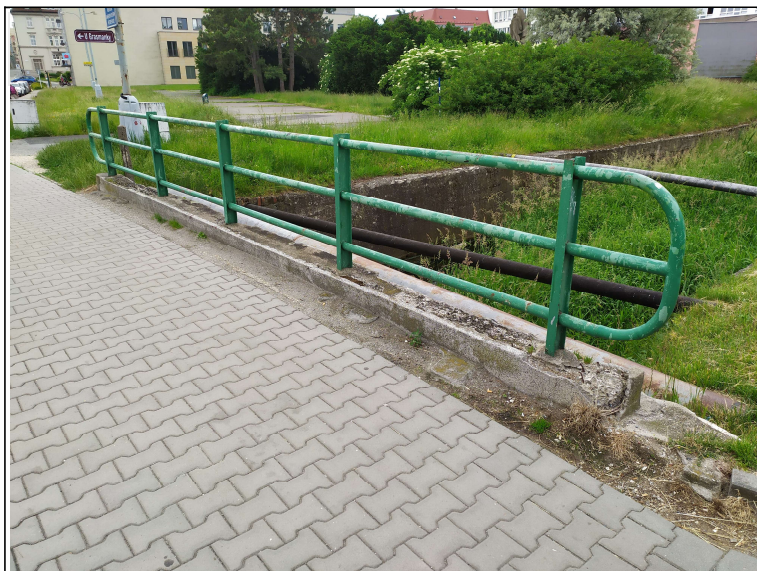
Levé zábradlí  
- s pohledem k opěře 1

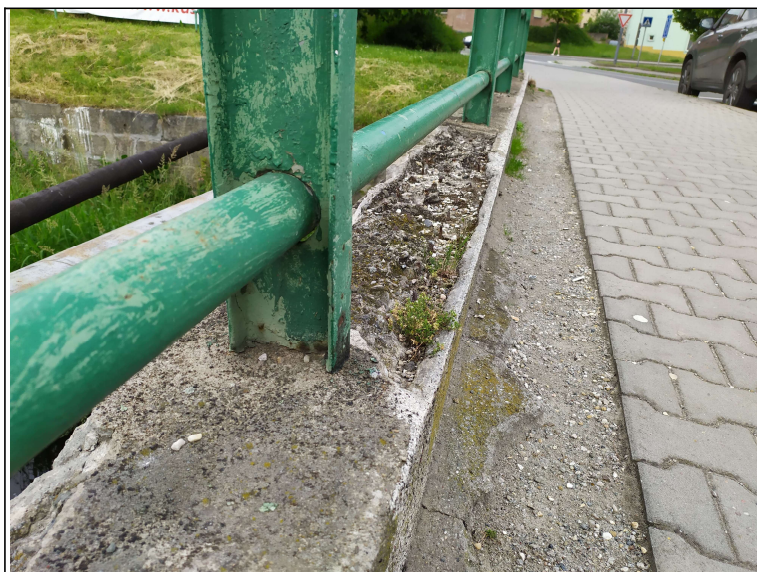
- 3.1. Vozovka Vozovka s trhlinami a vegetací u obrub.
- 3.2. Chodníky S prosedlinami a vegetací, hlavně na povodní straně.
- 3.3. Římsy, obruby, zálivky  
Beton říms je degradován, hlavně na povodní straně je již patrný posun římsy.
- 3.4. Kolejový svršek Není.
- 3.5. Izolační systém mostovky Nefunkční, zatéká do nosné konstrukce.
- 3.6. Ostatní části mostního svršku Nejsou.

Kotvení zábradlí  
- rozpadená římsa

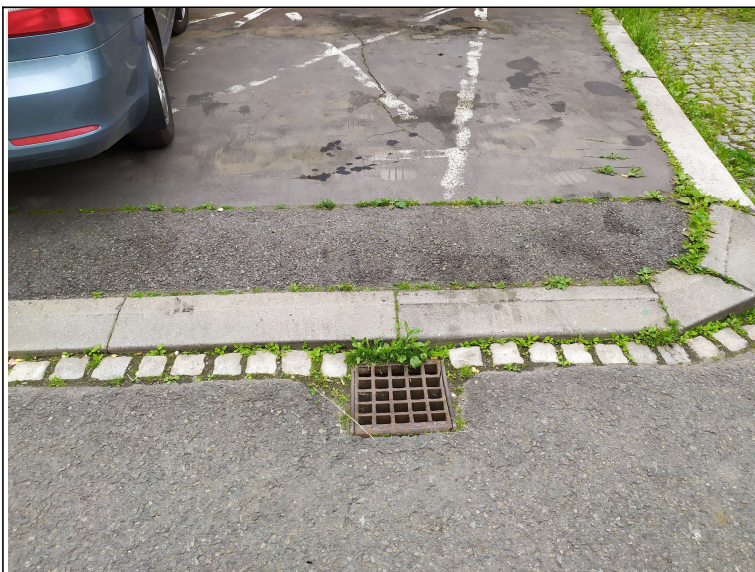
Mostní odvodňovač  
- shora

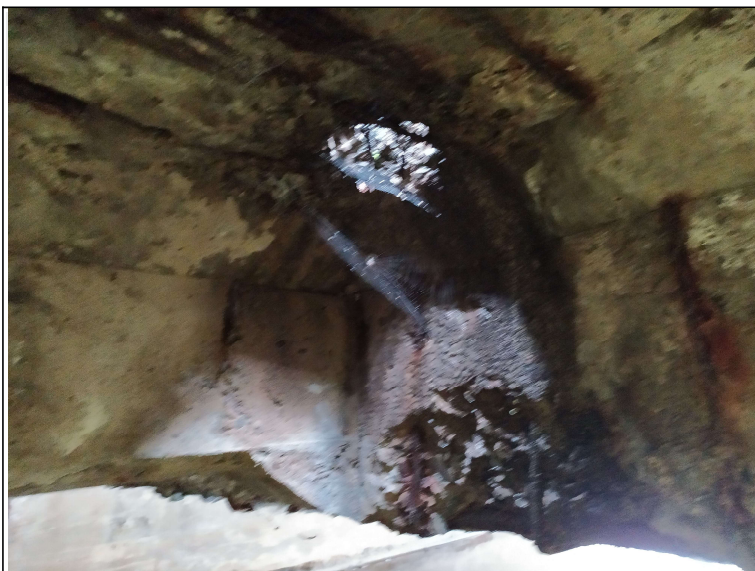
Mostní odvodňovač  
- zespoda

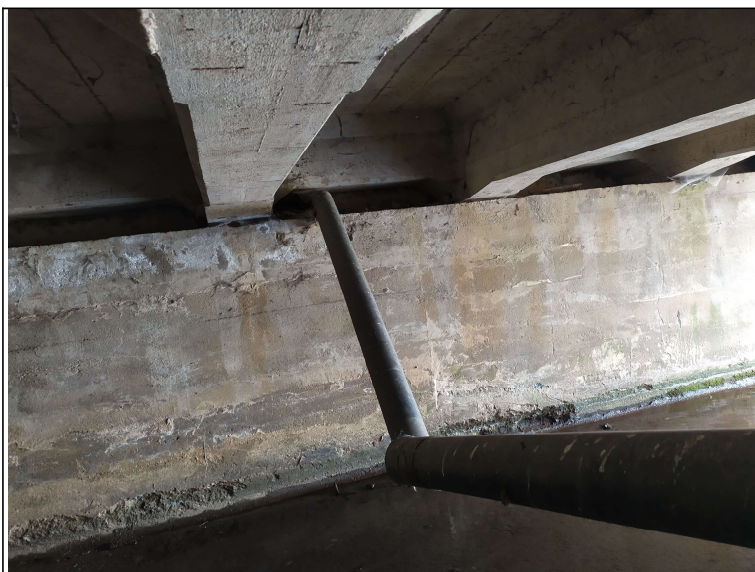
Zlomená chránička na povodní straně

- vyzvat správce sítě k opravě svých vedení
