Podklady pro vypracování projektové dokumentace :  
„Přestavba na byty domu Masarykovo nám. 26/15 v Novém Jičíně“

**STAVEBNĚ-TECHNICKÝ PRŮZKUM KROVU**

# Masarykovo náměstí 26, Nový Jičín

Mykologický průzkum krovu

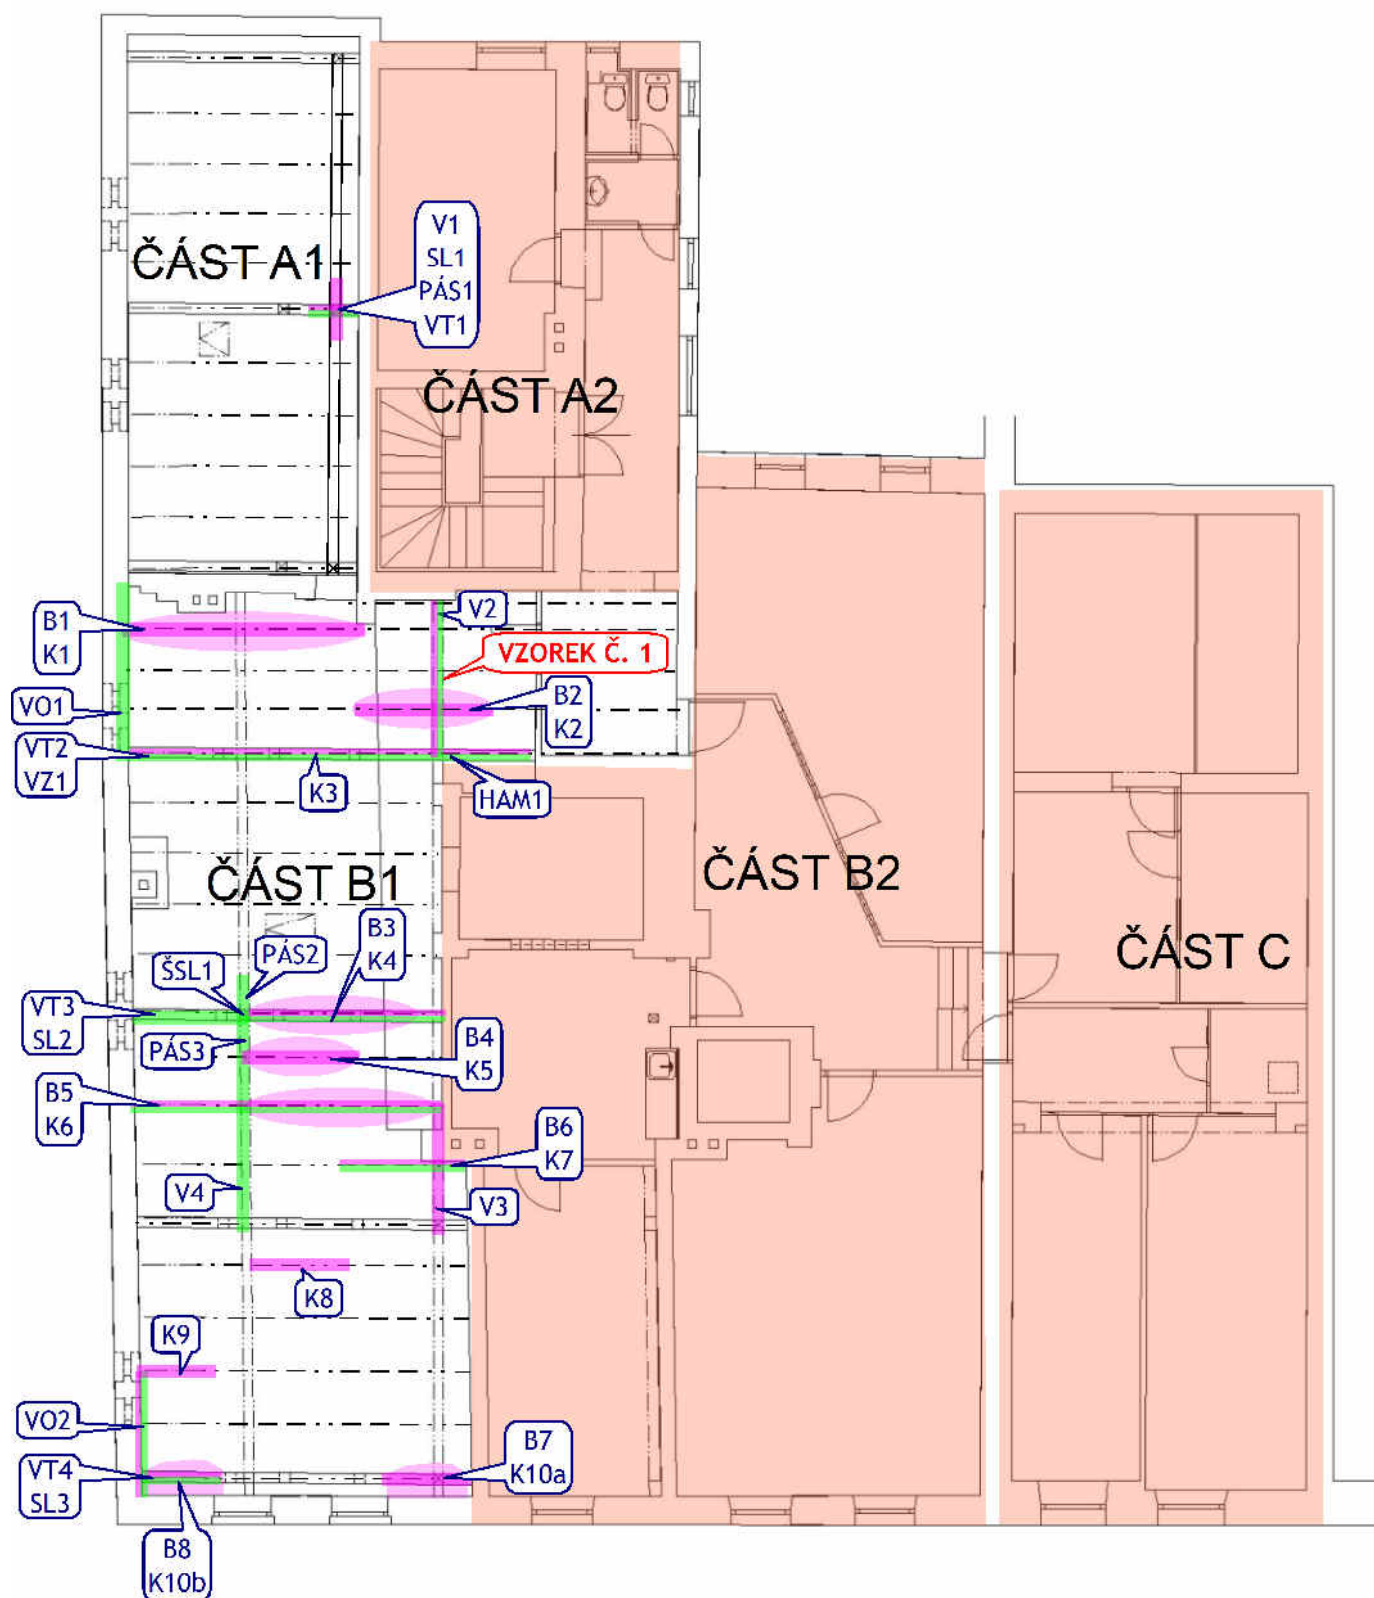
### Zjištěná poškození - orientační plánec

**Zjištěná hloubková poškození dřevěných prvků dřevokazným hmyzem a houbami jsou zakreslena v orientačním plánu (příloha č. 1) a popsána v příloze č.2 „Zjištěná biotická poškození krovu a doporučená sanační opatření“. Uvedený výčet poškození však není úplný, a to zejména z následujících důvodů:**

Zjištěná hloubková poškození dřevěných prvků dřevokazným hmyzem a houbami jsou zakreslena v orientačním plánu (příloha č. 1) a popsána v příloze č.2 „Zjištěná biotická poškození krovu a doporučená sanační opatření“. Uvedený výčet poškození však není úplný, a to zejména z následujících důvodů:

Zkratka v plánu	Napadený prvek	Popis zjištěného napadení						Návrh sanačních opatření a tesařských oprav	
		Zeslabení profilu přibližně	Rozsah napadení	Poznámka	Druh napadení			Výměna	Poznámka
					dřevokazný hmyz	hnědá hniloba	plodnice/ mycelium

PÁS1	pásek	50%	0,3 m			hnědá hniloba	pornatka	1,3 m	výměna celého prvku
SL1	sloupek	50%	0,3 m	u spoje s páskem PÁS1		hnědá hniloba	pornatka	2,3 m	výměna celého prvku
V1	vaznice	50%	1,0 m			hnědá hniloba		2,5 m	plátové spoje, 4 ks svorník M16
VT1	vazný trám	70%	1,0 m	u paty sloupku SL1		hnědá hniloba		1,6 m	plátový spoj, 4 ks svorník M16

B1	bednění střechy	50%	4,0 m <sup>2</sup>	na krokvi K1		hnědá hniloba	trámovka		celoplošná výměna z důvodu nutnosti rozsáhlých výměn krokví a zpřístupnění obtížně přístupných částí krovu pro sanaci
B2	bednění střechy	50%	5,0 m <sup>2</sup>	na krokvi K2		hnědá hniloba	pornatka		
B3	bednění střechy	50%	1,0 m <sup>2</sup>	na krokvi K4		hnědá hniloba	trámovka		
B4	bednění střechy	50%	1,0 m <sup>2</sup>	na krokvi K5		hnědá hniloba	trámovka		
B5	bednění střechy	50%	3,0 m <sup>2</sup>	na krokvi K6		hnědá hniloba	trámovka		
B6	bednění střechy	50%	1,0 m <sup>2</sup>	na krokvi K7		hnědá hniloba			
B7	bednění střechy	50%	2,0 m <sup>2</sup>	na krokvi K10a		hnědá hniloba	trámovka		
B8	bednění střechy	totálně	1,0 m <sup>2</sup>	na krokvi K10b		hnědá hniloba	trámovka		
HAM1	hambálek	70%	1,5 m		červotoč	hnědá hniloba		2,2 m	plátový spoj, 2 ks svorník M16
K1	krokev	30-50%	5,0 m		červotoč	hnědá hniloba	trámovka	6,5 m	výměna v úseku okap - vaznice, plátový spoj, 2 ks svorník M12

K2	krokev	30-70%	5,0 m			hnědá hniloba	pornatka	7,8 m	výměna v úseku vaznice - vaznice, plátové spoje, 4 ks svorník M12
K3	krokev	30-70%	5,0 m		červotoč	hnědá hniloba		7,8 m	výměna v úseku vaznice - vaznice, plátové spoje, 4 ks svorník M12
K4	krokev	30%	3,3 m			hnědá hniloba	trámovka	3,3 m	výměna v úseku vaznice - vaznice, plátové spoje, 4 ks svorník M12
K5	krokev	30%	1,0 m			hnědá hniloba		3,3 m	výměna v úseku vaznice - vaznice, plátové spoje, 4 ks svorník M12
K6	krokev	30-50%	6,0 m		červotoč	hnědá hniloba	trámovka	6,5 m	výměna v úseku okap - vaznice, plátový spoj, 2 ks svorník M12
K7	krokev	30-80%	2,0 m		červotoč	hnědá hniloba	trámovka	3,3 m	výměna v úseku vaznice - vaznice, plátové spoje, 4 ks svorník M12
K8	krokev	30%	0,5 m			hnědá hniloba		3,3 m	výměna v úseku vaznice - vaznice, plátové spoje, 4 ks svorník M12
K9	krokev	50%	1,0 m			hnědá hniloba		2,8 m	výměna v úseku okap - vaznice, plátový spoj, 2 ks svorník M12

K10a	krokev	50%	2,0 m			hnědá hniloba	trámovka	8,0 m	výměna v úseku od okapu, plátový spoj, 2 ks svorník M12
K10b		80%	1,0 m		červotoč	hnědá hniloba			
PÁS2	pásek	20-50%	1,1 m	celý prvek	tesařík			1,1 m	výměna celého prvku
PÁS3	pásek	20-50%	1,1 m	celý prvek	tesařík			1,1 m	výměna celého prvku
SL2	sloupek	50%	0,8 m	celý prvek	tesařík			0,8 m	výměna celého prvku
SL3	sloupek	totálně	0,8 m	celý prvek	tesařík	hnědá hniloba		0,8 m	výměna celého prvku
ŠSL1	sloupek šikmý	50%	1,4 m	celý prvek	tesařík			1,4 m	výměna celého prvku
V2	vaznice	50-100%	3,3 m	<b>vzorek č. 1</b>		hnědá hniloba	pornatka	3,8 m	plátové spoje, 4 ks svorník M16
V3	vaznice	50%	2,0 m			hnědá hniloba		3,9 m	výměna v úseku sloupek-sloupek, plátové spoje, hřebíky
V4	vaznice	30%	3,5 m		tesařík			3,9 m	výměna v úseku sloupek-sloupek, plátové spoje, hřebíky

VO1	vaznice okapová	20-70%	3,0 m		tesařík			3,2 m	plátový spoj, hřebíky
VO2	vaznice okapová	80%	2,0 m		tesařík	hnědá hniloba		2,5 m	plátový spoj, hřebíky
VT2	vazný trám	10-30%	8,0 m	celý prvek	tesařík			8,0 m	výměna celého prvku
VT3	vazný trám	20-70%	5,5 m	celý prvek	tesařík			6,0 m	výměna celého prvku
VT4	vazný trám	totálně	1,0 m	zhlaví	červotoč	hnědá hniloba		1,5 m	plátový spoj, 4 ks svorník M16
