HLAVNÍ PROHLÍDKA

**Lávka ev. č. M6e - Za Potokem u
č.p. 90**

Objekt: Lávka ev. č. M6e - Za Potokem u č.p. 90
Lokalizace: Nový Jičín
Objednatel prohlídky: Město Nový Jičín
Prohlídku provedl: Ing. Radim Dostál, reg. č. 212/2018
Datum provedení prohlídky: 30.7.2022
Poznámka: popis mostu je ve směru staničení
povodní strana je vlevo
opěra 1 je levobřežní, opěra 2 je pravobřežní
Počasí v době provádění prohlídky: zataženo, déšť
Teplota vzduchu: 19°C
Teplota NK: -

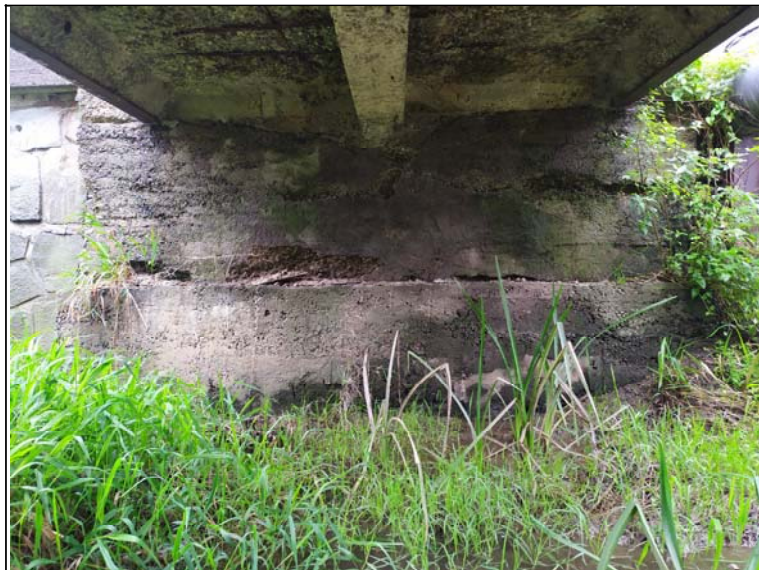
Pohled na opěru 1

1.2. Mostní podpěry, křídla, čelní zdi Beton opěr je degradovaný, úložné prahy se rozpadají, opěrami prostupuje vlhkost.

- **odstranění nutno do deseti let**
-
- **odstranění nutno do pěti let**
- zahájit rekonstrukci lávky spočívající ve výměně celé lávky
- **odstranění nutno do jednoho roku**
- zahájit projektovou přípravu rekonstrukce lávky spočívající ve výměně celé lávky
- **odstranění do nejbližšího zimního období**
-
- **odstranění nutno provést neprodleně**
- opatřit zábradlí pletivem
- osadit evidenční čísla lávky
- **periodicky**
- provádět čištění okolí lávky

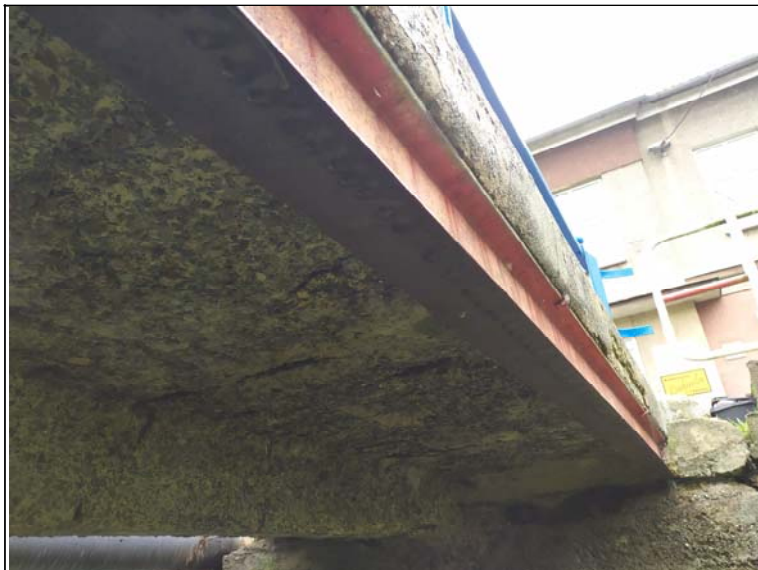
Podhled nosné konstrukce
- s pohledem k opěře 2, pravý bok

| 2.1. | Nosná konstrukce | Do nosné konstrukce silně zatéká, beton nosné konstrukce je degradován, obnažený výztuž koroduje, ocelové nosníky korodují. |

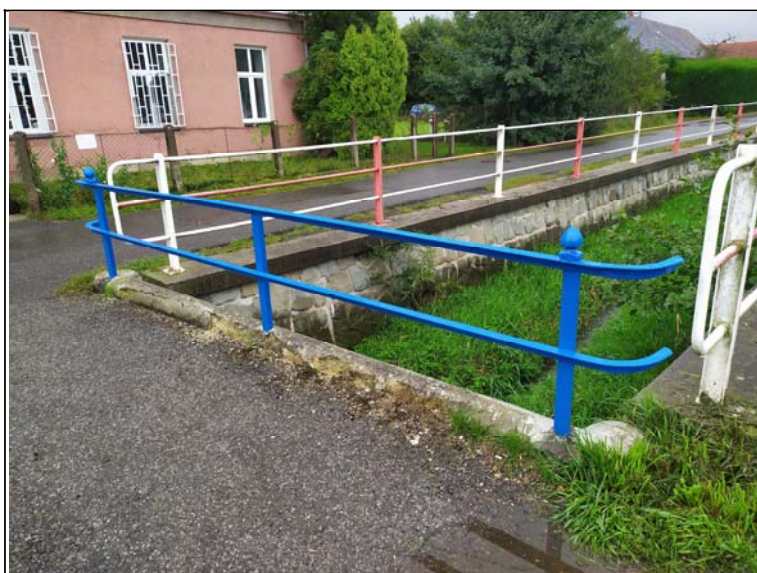
Pravé zábradlí
- s pohledem k opěře 2

| 4.2. | Zábradlí | Zábradlí není v souladu s platnou legislativou. |
