Kontrola úseku

Datum 20.03.2023	Kamera ITV CT 150	Počasí Žádný déšť nebo sníh	Název sekce (úseku) 1-2	Č. 1
Název projektu P. město Nový Jičín, Kojetín u Starého Jičína, Straník	Médium pro video DVD	Vozidlo Mercedes	Operátor Vrobel Ondřej	Číslo úlohy 1

Obec/ Misto Straník	Šachta nahoře 1	Délka roury [m] 0
Ulice Straník	Typ šachty nahoře šachty	Délka sekce [m] 3,33
Poloha	Šachta dole 2	Délka inspekce 3,32
Mapa	Typ šachty dole šachty	Rok výstavby

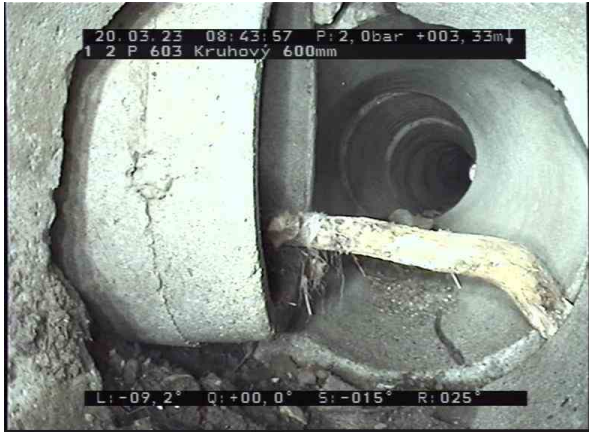
1:50	m +	Kód	Pozorování	MPEG	Fotka	Stupeň
	0.01	BCDE	Počáteční uzel: výust'	00:00:02		
	3.33	BAG	Vyčnívající (přesazená) kanalizační přípojka od 9 hodin	00:01:37	1-2_0f339 1d5-f3f0-4 146-848f-b	
	3.33	BDCA	Přerušeni inspekce, překážka / kořen a kamení, kamera dál nejede	00:01:54	1-2_779ab c41-c89f-4 66d-8bd8-

1-2_0f3391d5-f3f0-4146-848f-bf5dac8d52ae_20230320_084433_881.jpg, 00:01:37, 3.33m
Vyčnívající (přesazená) kanalizační přípojka od 9 hodin

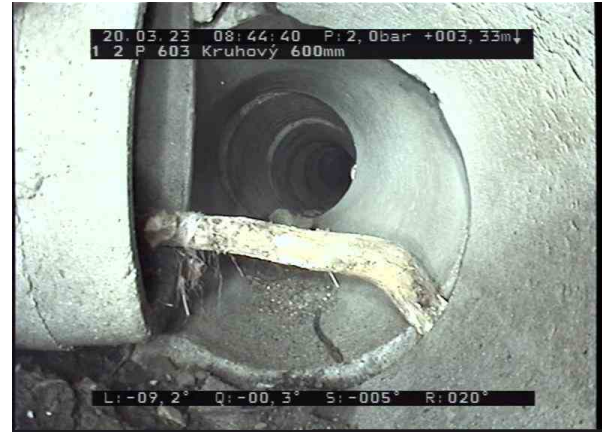
1-2_779abc41-c89f-466d-8bd8-7e026a12ed55_20230320_084516_549.jpg, 00:01:54, 3.33m
Přerušení inspekce, překážka / kořen a kamení, kamera dál nejede

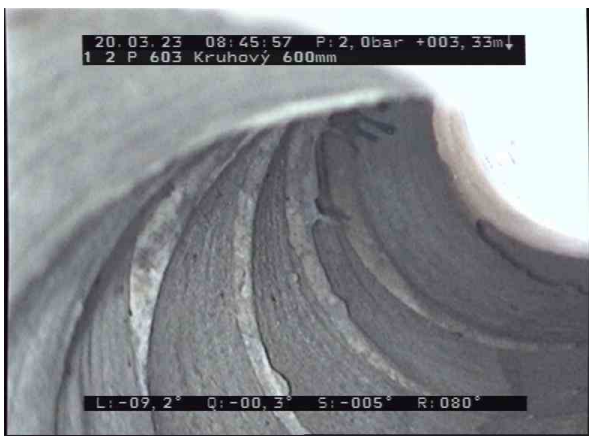
1-2_9e4a5214-31d1-44d0-a7b3-0ab9e9063ff5_20230320_084633_438.jpg, 00:01:54, 3.33m
Přerušení inspekce, překážka / kořen a kamení, kamera dál nejede
