**Návrh čištění a částečných oprav teracové fasády na rohu Masarykova  
náměstí č.23 a ul. Dobrovského č.2 v Novém Jičíně.**

1. Technická zpráva
  - Popis současného stavu
  - Zhodnocení a návrh postupu čištění a opravy teracové fasády
2. Fotodokumentace
  - Dokumentace zašpinění, poškozených částí apod.

## 1. Technická zpráva

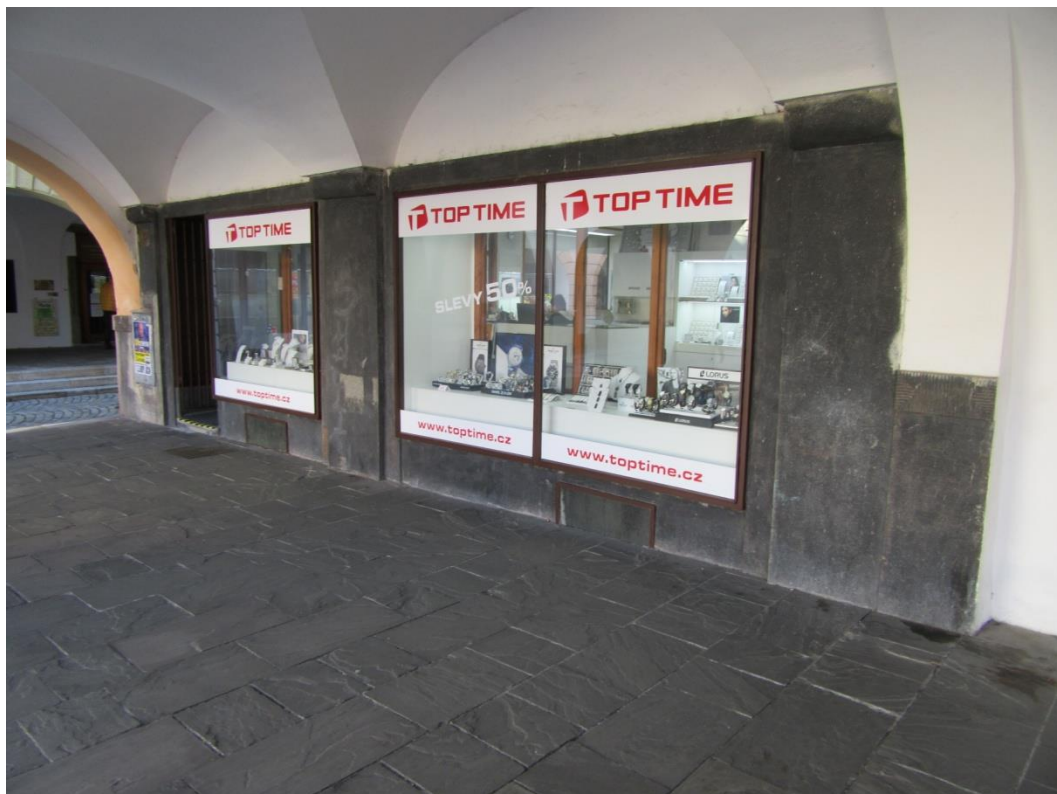
Nejvíce znečištěná je fasáda z Masarykova náměstí. Její dosti tmavá barva mi připadá, že je přetřena nějakou barvou a ne zašpiněna klasicky atmosférickým znečištěním.

Silně znečištěná fasáda

( Očištění horkovodní tlakovou vodou s možností přidání chemie, případně očištění, nebo dočištění pískováním křemičitým pískem )

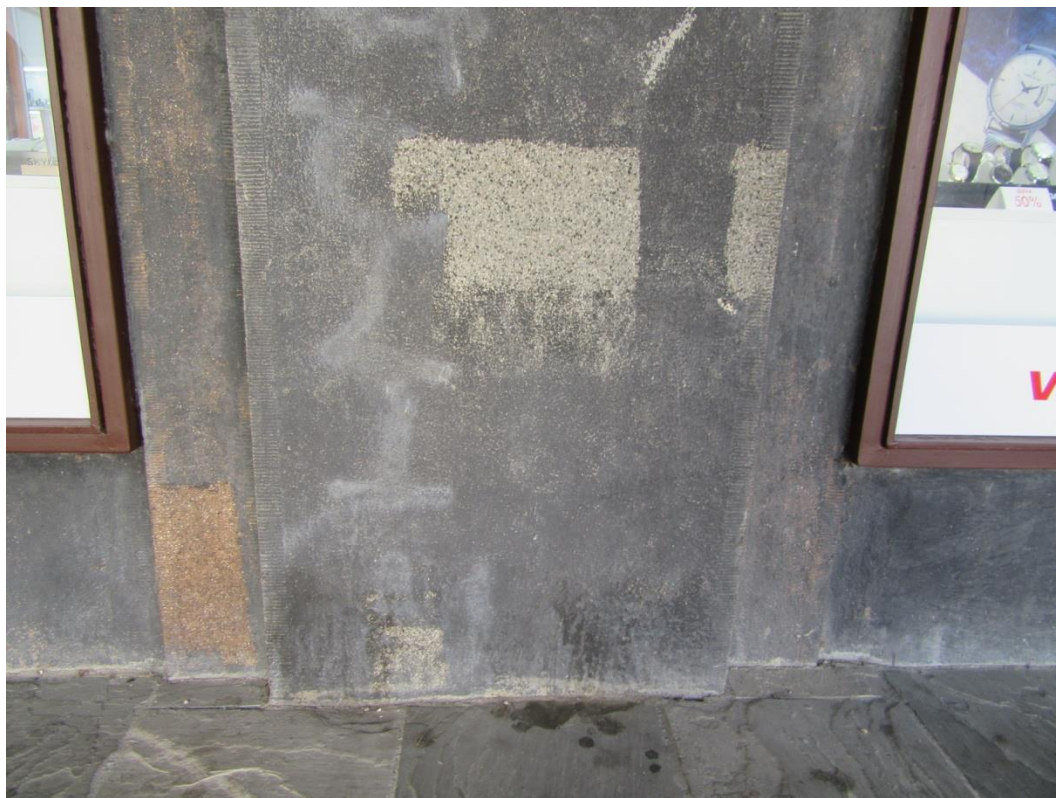
Ukázka provedených vzorků po očištění – doložení původní barevnosti fasády

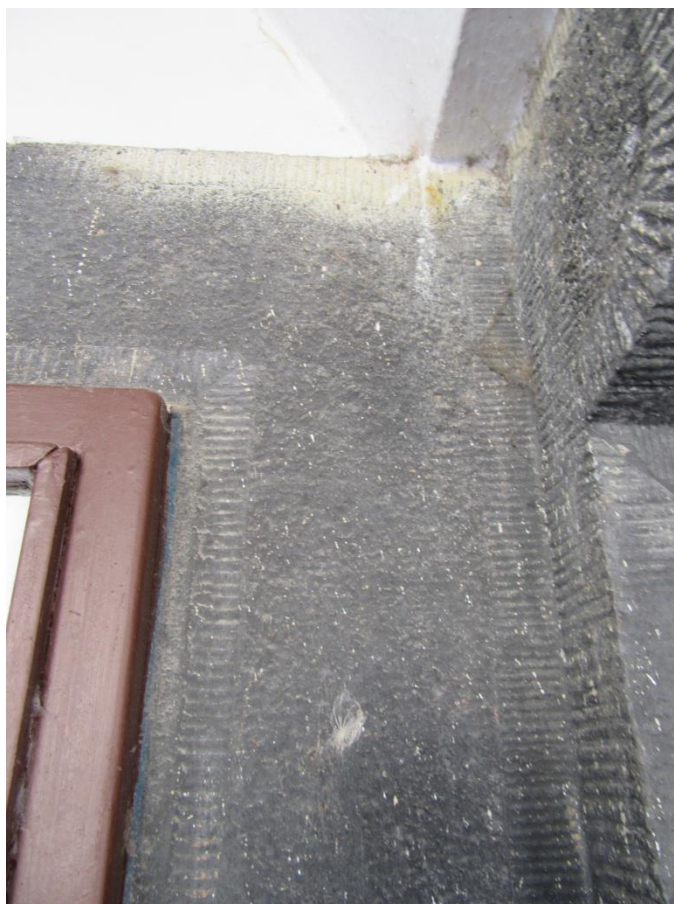
Ozdobné dekoratívni lemování fasády (silné znečištění)  
Znečištění barvami

( Odstranění barev pomocí odstraňovačů, zábalů, případně opískování povrchu).

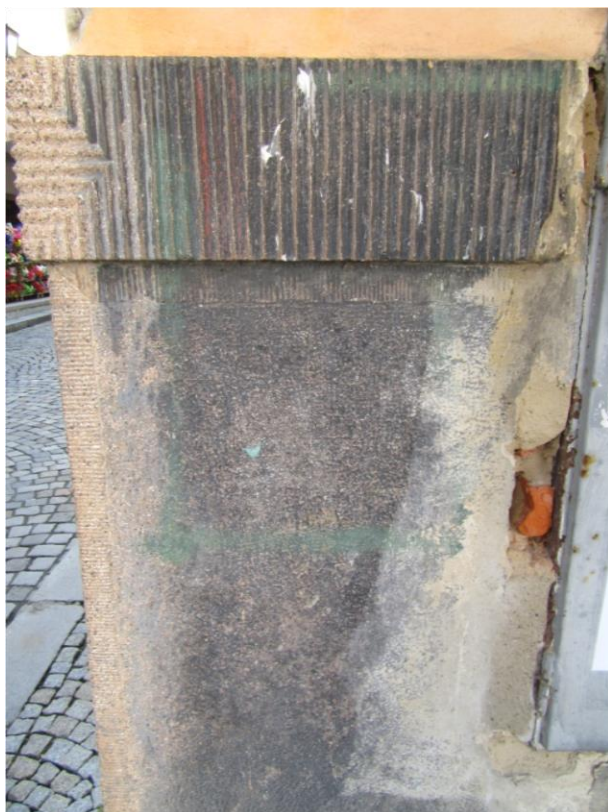
Znečištění barvami (vlevo očištěn vzorek barevnosti dekoru a lem

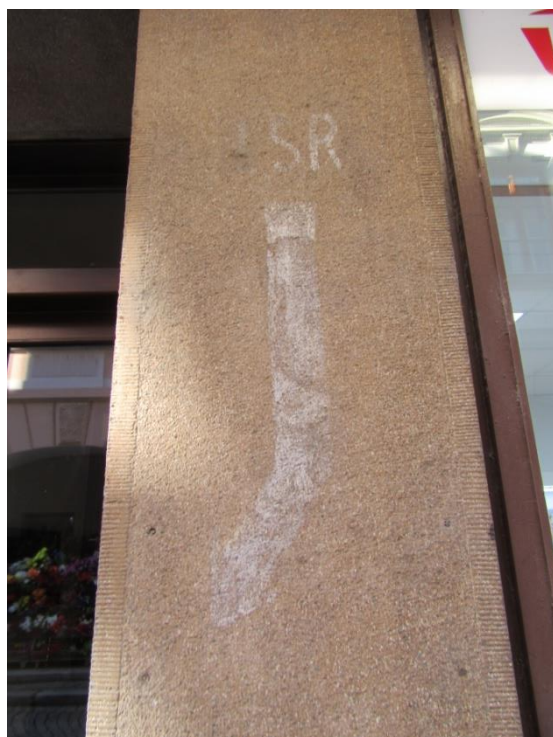
Znečištění barvami

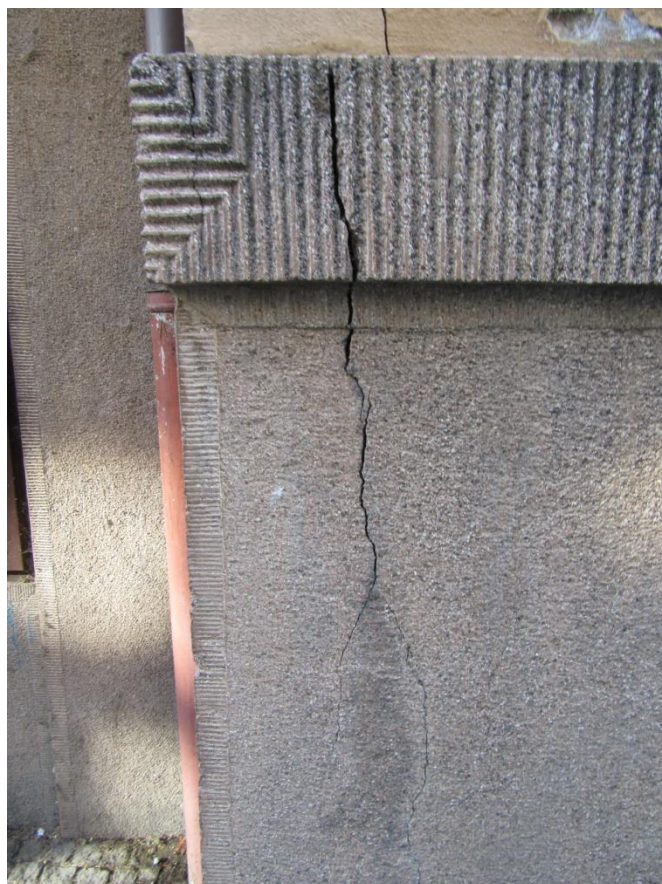
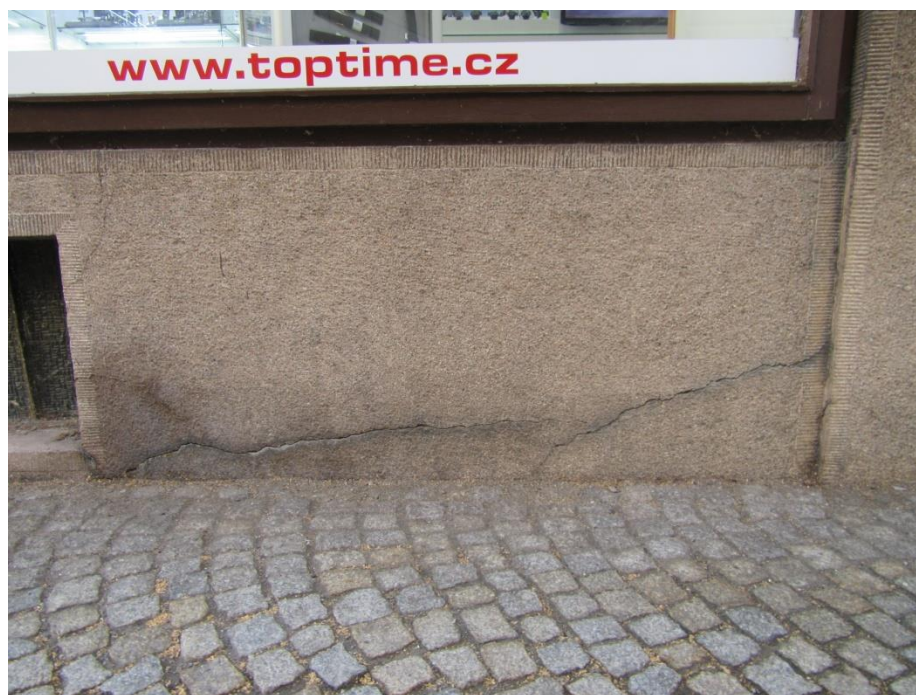
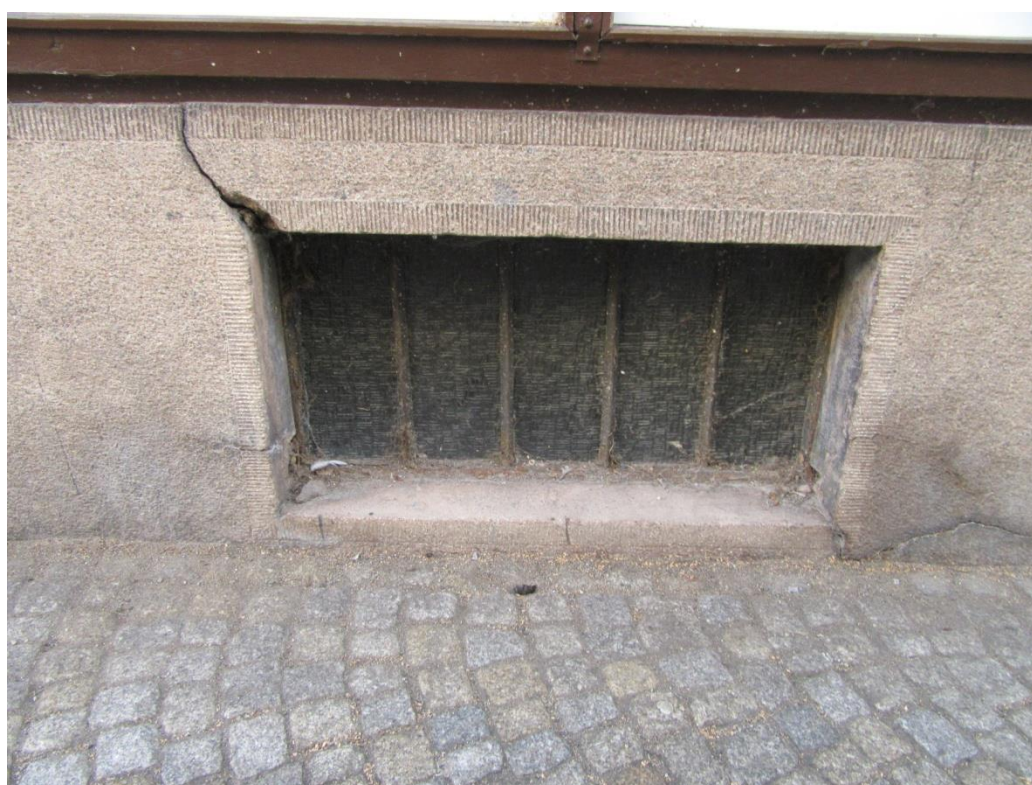
Vznik trhlin je většinou ve spodní části soklů, což je zapříčiněno nasákavostí, vysušením, promrznutím a proděláním více procesů fyzikálních vlivů, než ve vrchní části fasády.

Praskliny jsou na více místech fasády

(Vyplnění dutých míst prasklin, zafixování trhlin akrylátovou pryskyřicí, navrtání hloubkové injektáže s přichycením k pevnému zdivu, retuš prasklin).

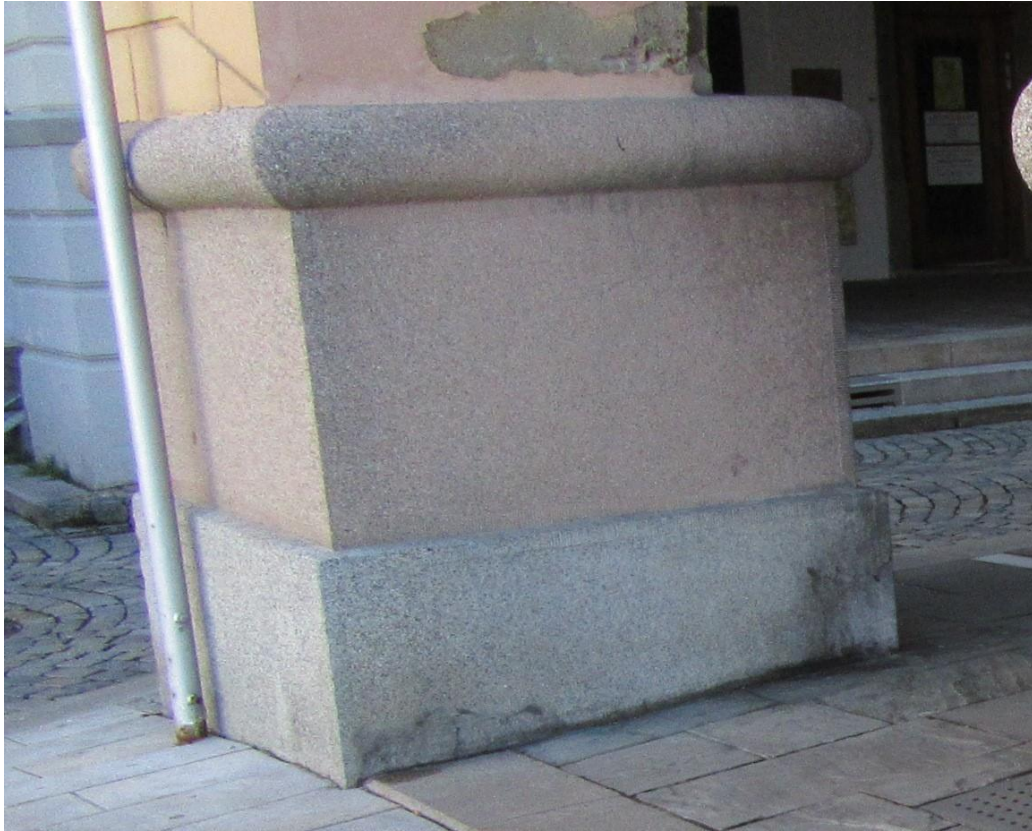
Praskliny na soklech podloubí

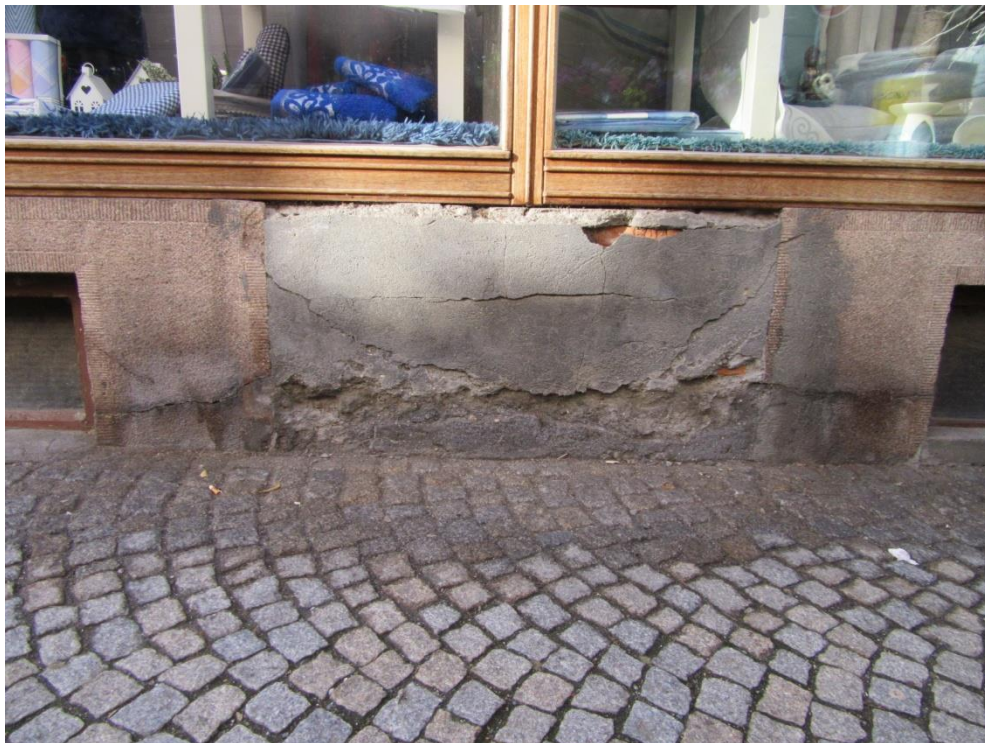
Dozdění omítkou místo teracca

( Vysekání cementových, betonových a omítkových výplní, očištění cementových postřiků na teraccu a zasekání nevhodných cihlových a betonových vysprávek pro přípravu podkladu pro teraccové vysprávký).

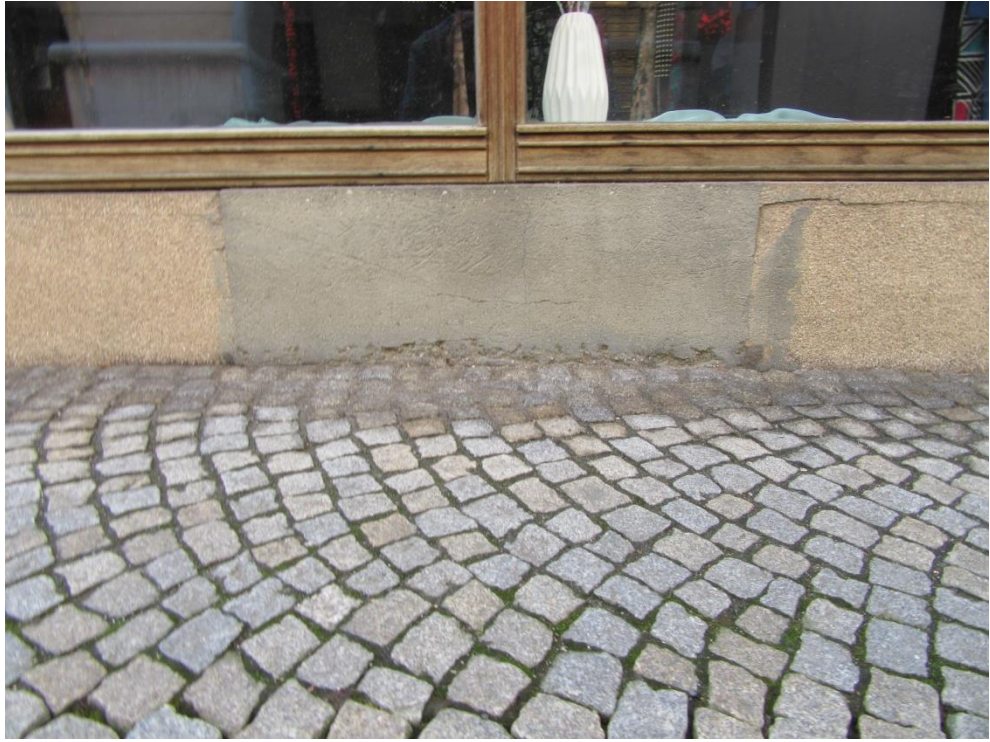
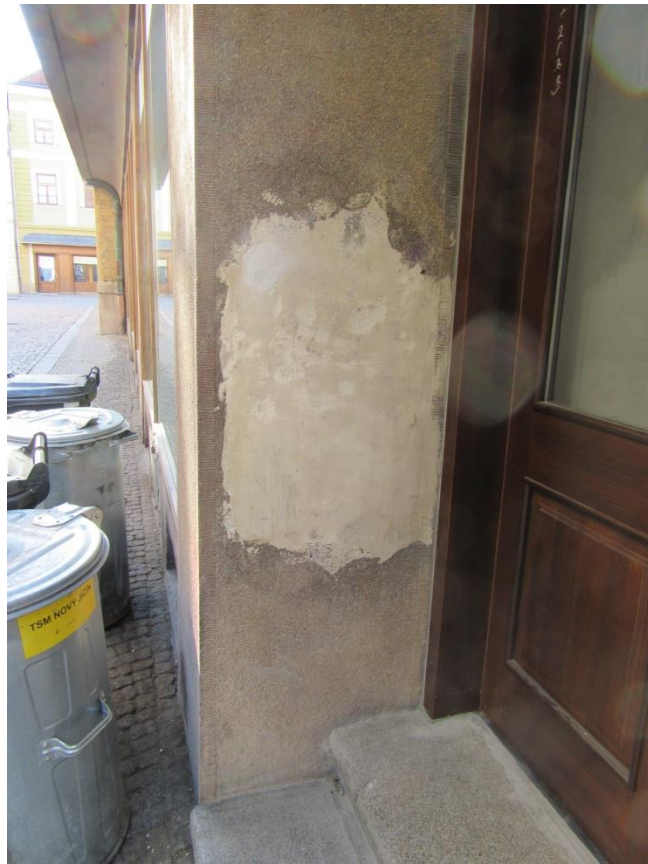
Dozdění omítkou místo teracca

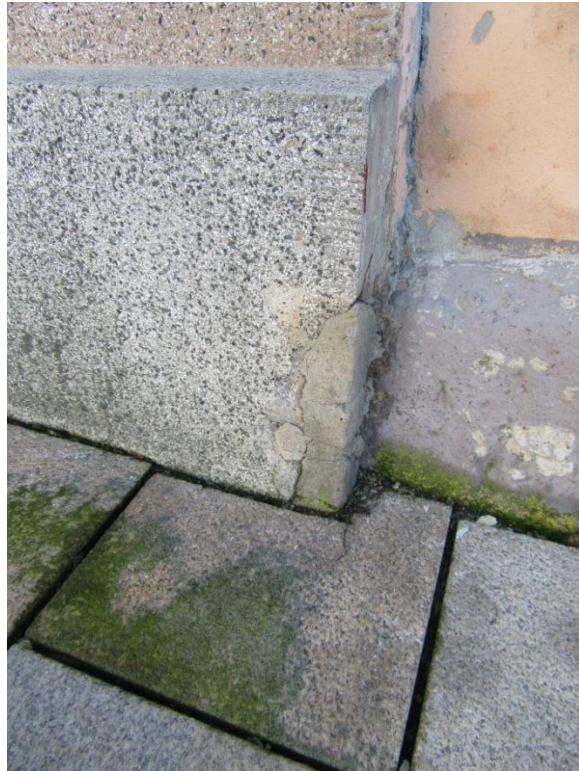
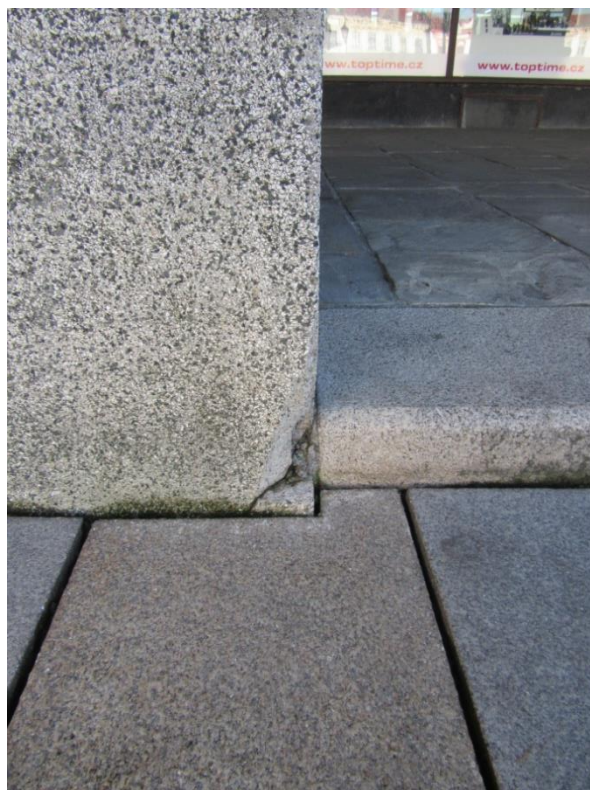
Ubité hrany a rohy

A více..

( Zhotovení podkladu, navrtání rohových armatur, vlepení armatury, natažení teracca, dopracování ozdobných lemů, úprava struktury, zkrápění vodou ).
