Ing. Michal Peršin
soudní znalec v oborech:
biologické poškození dřeva
technologie chemické sanace

ZPRÁVA O POSOUZENÍ
KROVOVÉ KONSTRUKCE NA OBJEKTU
MASARYKOVO NÁMĚSTÍ 27/16, NOVÝ JIČÍN

PR-23-21

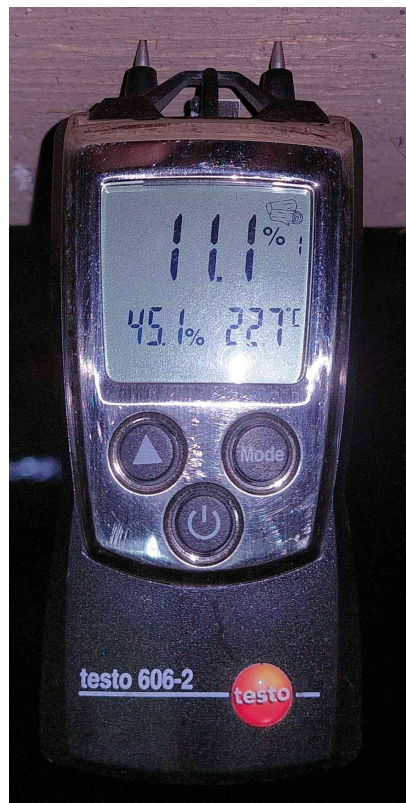
Relativní vlhkost vzduchu při prohlídce byla **45,1%**, teplota vzduchu **22,7°C**. Vlhkost dřeva v tohoto prvku byla **11,1% (obr.1)**.

Obr. 1: vlhkost a teplota vzduchu

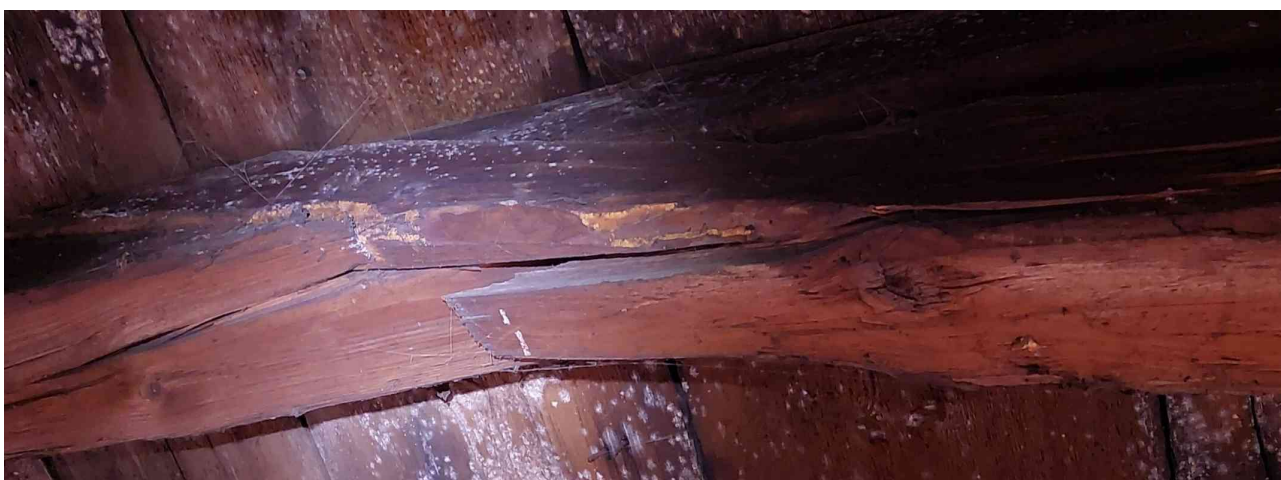
Obr. 2: 2B VZI. prasklý spoj

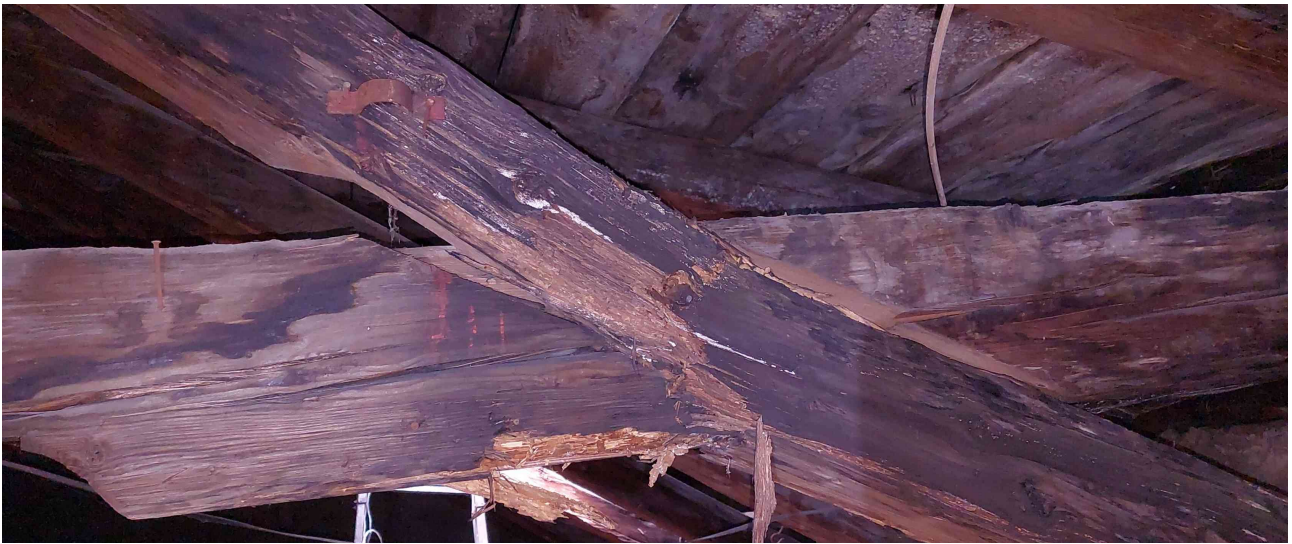
Obr. 4: 7B, degradace prvků VZI. a KL

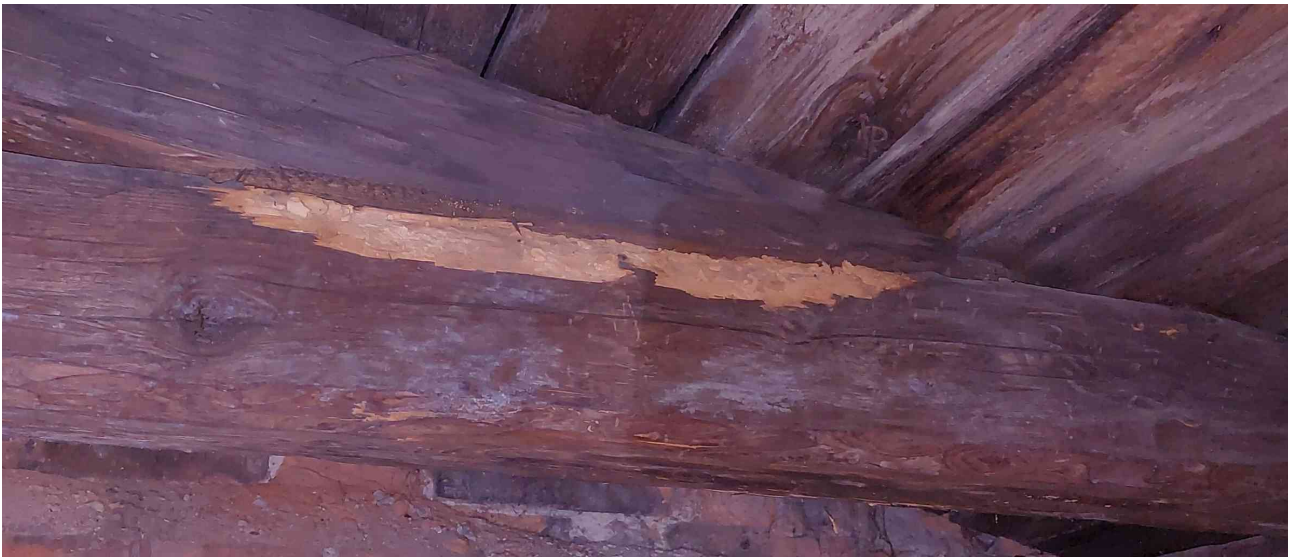
Dřevěné prvky krovové konstrukce jsou degradovány dřevokaznou houbou trámovkou (**Gloeophyllum**) (**obr.6**). Trámy jsou napadeny dřevokazným hmyzem tesaříkem (**Hylotrupes**) (**obr.5**).

Obr. 5: 16B, VZI. napadení dřevokazným hmyzem tesaříkem

V celém prostoru jsou dřevěné prvky napadeny dřevokazným hmyzem, jedná se o tesařika (**Hylotrupes**). Musí být provedena **chemická sanace** (všechny dřevěné prvky celé půdy) a to u stávajících i nových prvků. Chemická sanace bude provedena nízkotlakým postřikem likvidačně preventivního charakteru nevyluhovatelným prostředkem.

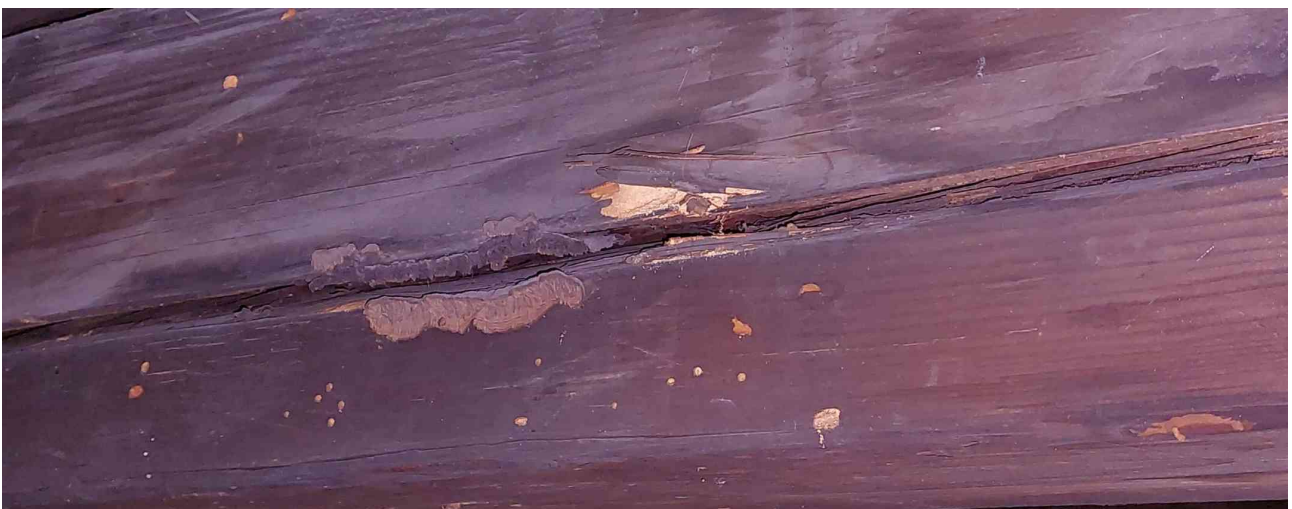
Obr. 6: 2A, VZI. plodnice dřevokazné houby trámovky

Je nutné odstranění všech prvků degradovaných dřevokaznými houbami. Nahradit tesařskými výměnami, případně celé nové prvky. Chemickou sanaci je nutno provést vhodným nevyluhovatelným prostředkem a to na všech dřevěných částí, stávajících i nových. Bude to likvidační prostředek proti dřevokaznému hmyzu a plísním. Preventivní opatření proti působení dřevokazných hub a dřevokazného hmyzu.
