**Nový Jičín**

**Restaurace Nové Slunce**

*Zjednodušený stavebněhistorický průzkum*

**Pastiglia**  
**společnost pro obnovu památek, s.r.o.**  
Bašty 2  
602 00 Brno  
IČ 03929388

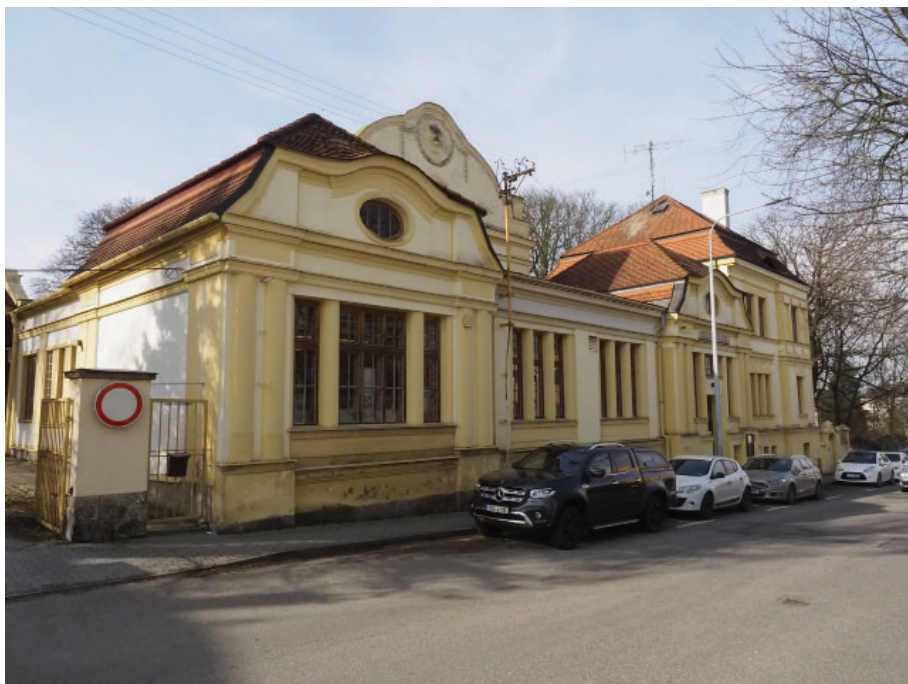
## Východní průčelí

Objekt postaven na obdélném půdoryse. Stavba je převážně jednopodlažní. Centrální obdélný sál uprostřed objektu převyšuje ostatní části o půl podlaží, dvoupodlažní je i severovýchodní nároží.

Fasáda východní strany má odsazený sokl, ze kterého vyrůstají pilastry s předsazenými nárožními polosloupky nesoucími průběžnou nadokenní římsu. Patro zakončeno profilovanou korunní římsou nesoucí mansardovou střechu v jihovýchodním nároží a nad hlavním vstupem, severovýchodní nároží má 2. NP rovněž s mansardovou střechou. Štíty mansardových střech nad přízemními částmi mají uprostřed oválné okno a jsou zdobeny štukovými profilacemi říms.

V úsecích fasády mezi pilastry jsou prolomena sdružená okna členěná polosloupky. Případně hlavní vstup. Fasáda dvoupodlažní části je zdobena pod parapetní římsou festony. Okno ve 2. NP SV nároží je zdobeno štukovými rozetami a routovými štukovými dekoracemi. Prostřední část má pultovou střechu, na kterou navazuje převýšený štít sálu. Ten je zdoben štukovou výzdobou s motivem slunce.

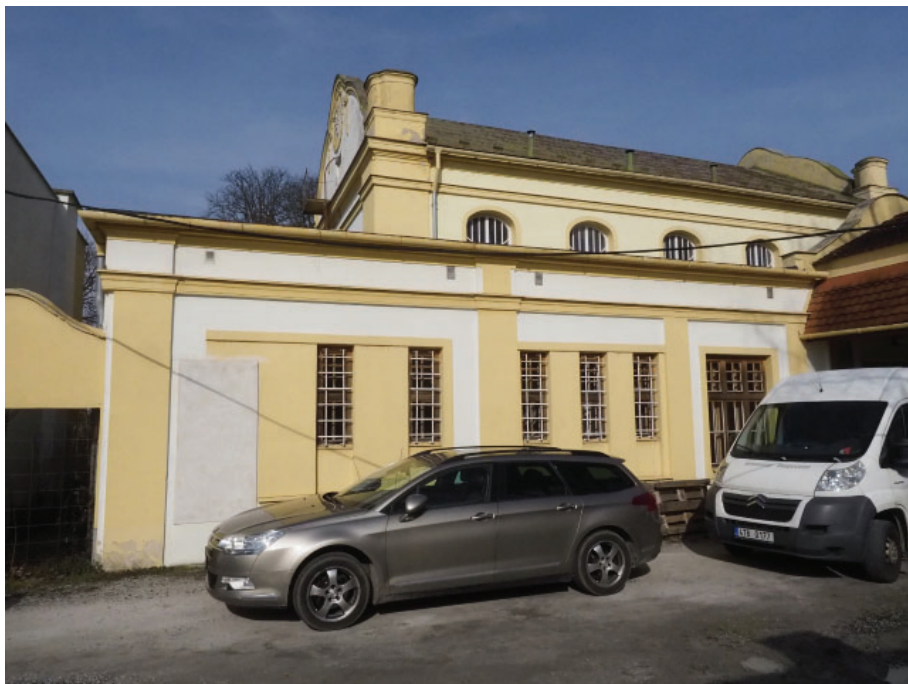
## Jižní průčelí

Jižní průčelí je přízemní, fasáda členěna pilastry a římsami. Boční vchod je zastřešen mansardovou střechou vnesenou před objekt na dvou pilířích. Stěna sálu je členěna stejně jako na protější severní straně.

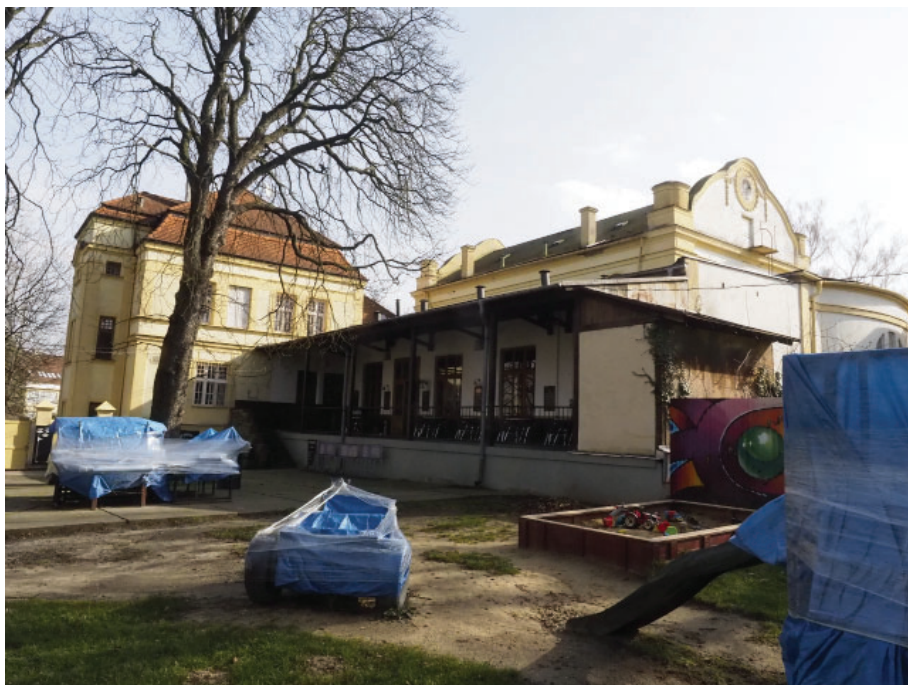
## Severní průčelí

V SV nároží dominuje dvoupodlažní část členěna hladkými pilastry a štukovými zdobnými prvky. Plocha fasády je strukturovaná. Na ni navazuje přízemní část s představenou zastřešenou terasou. Dřevěné konstrukce terasy jsou zdobně vyřezávané. Na pultovou střechu terasy navazuje vyvýšená část sálu s okny se segmentovým zakončením. Sál je zastřešen kýlovou střechou z níž vyrůstají dvě komínová tělesa. Z terasy je vstup do zahrady po kamenném schodišti.

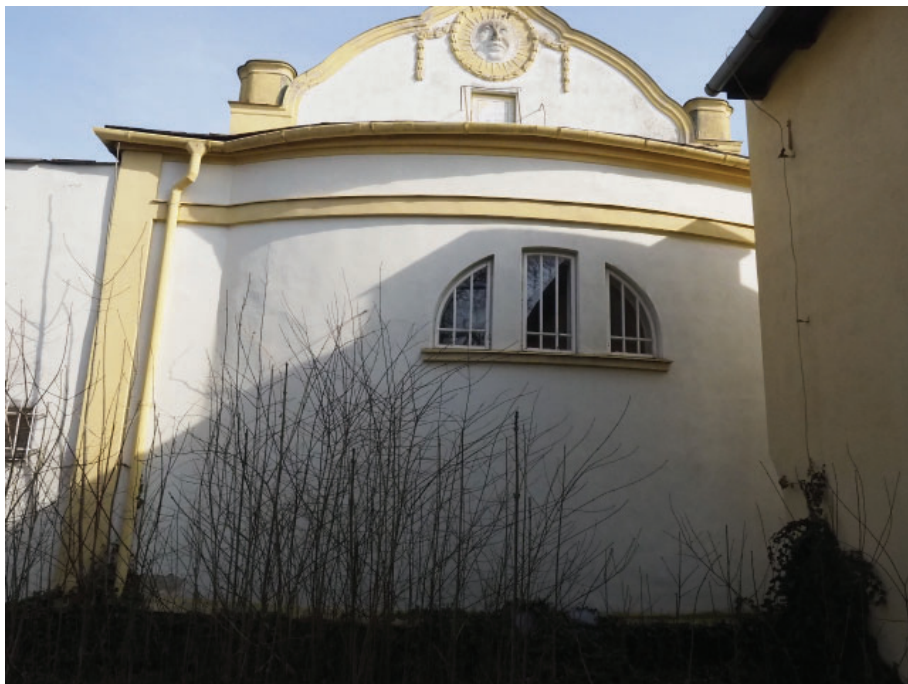
## Západní průčelí

Západní průčelí je přízemní s pultovou střechou, na kterou navazuje štít sálu se vstupem do krovu a štukovým motivem slunce. Přízemní část je členěna pilastry a hladkou římsou, korunní římsa je profilována jednoduše. Fasáda je prolomena třemi segmentovými okny s parapetem.

Na SZ nároží navazuje průčelí terasy.

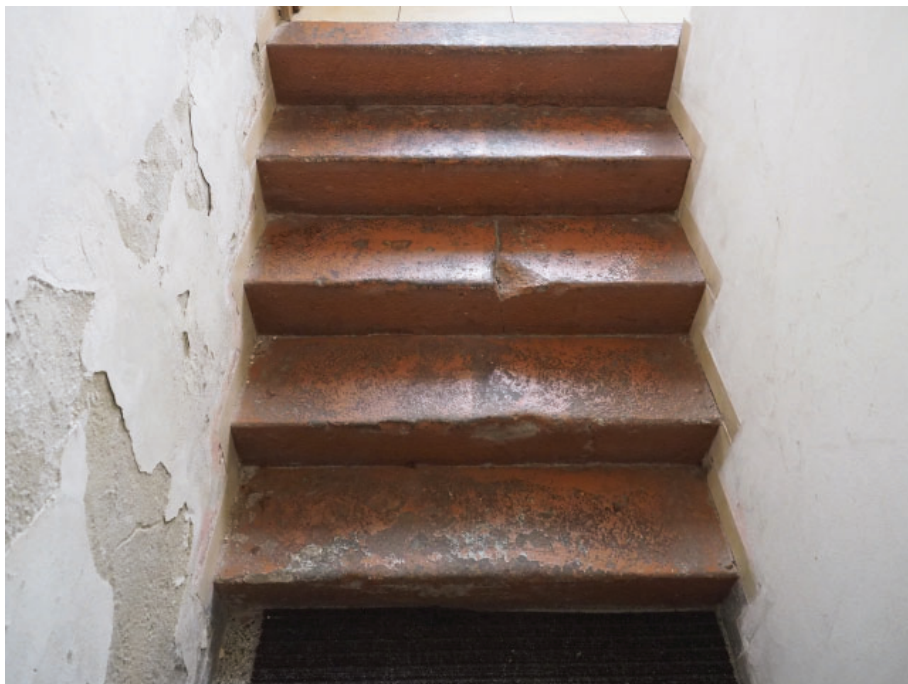
M.č. 001

Vstup do sklepních prostor z podesty schodiště spojující všechna patra nárožní části objektu. Schodové stupně jsou kamenné. Stěny hladké s monochromní výmalbou. Výplně otvorů jsou novodobé. Dlažba keramická novodobá.

Hodnotné prvky: kamenné stupně

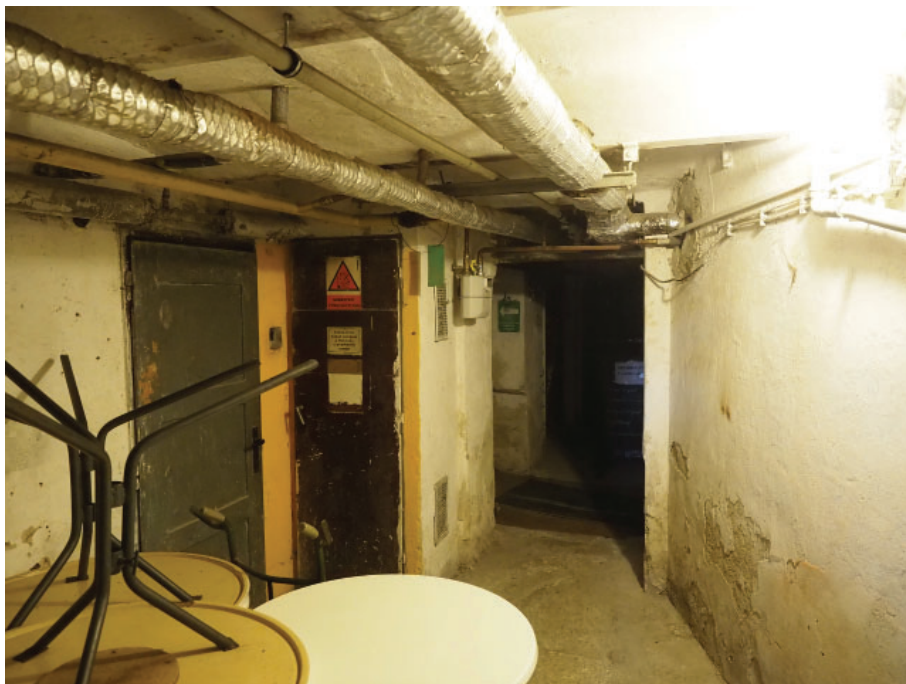
M.č. 004, 009

Chodba nepravidelného půdorysu zaklenutá segmentovou cihelnou klenbou v I profilu. Dlažba novodobá, resp. cementový potěr. Z m.č. 004 je vstup novodobými dveřmi do prostoru m.č. 005. U dveří v koutě vestavěná šachta pro rozvod plynu. Pod stropem podvěšeny rozvody energií. Plochy stěn i stropu hladké s monochromní výmalbou. Omítky poškozeny vlhkostí. Z m.č. 009 je vstup do další chodby vedoucí ke dveřím do uliční fasády.

Hodnotné prvky: klenba

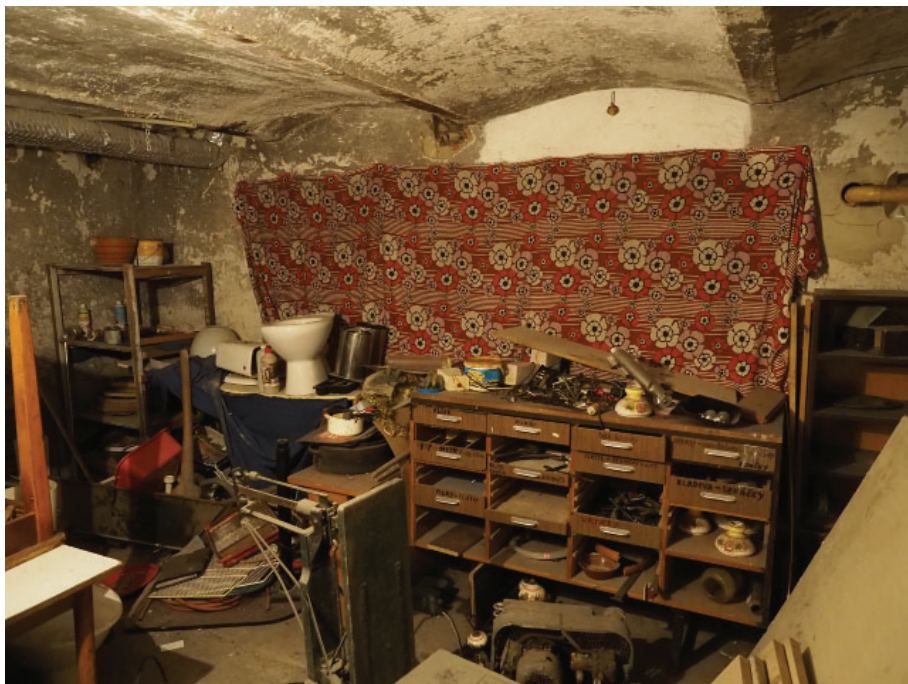
M.č. 005

Místnost obdélného půdorysu zaklenutá cihelnou segmentovou klenbou do I profilů. Výplně otvorů novodobé. Dlažba též novodobá. Omítky hladké, výrazně poškozené, jak na stěnách tak, i na klenbě.

Hodnotné prvky: klenba

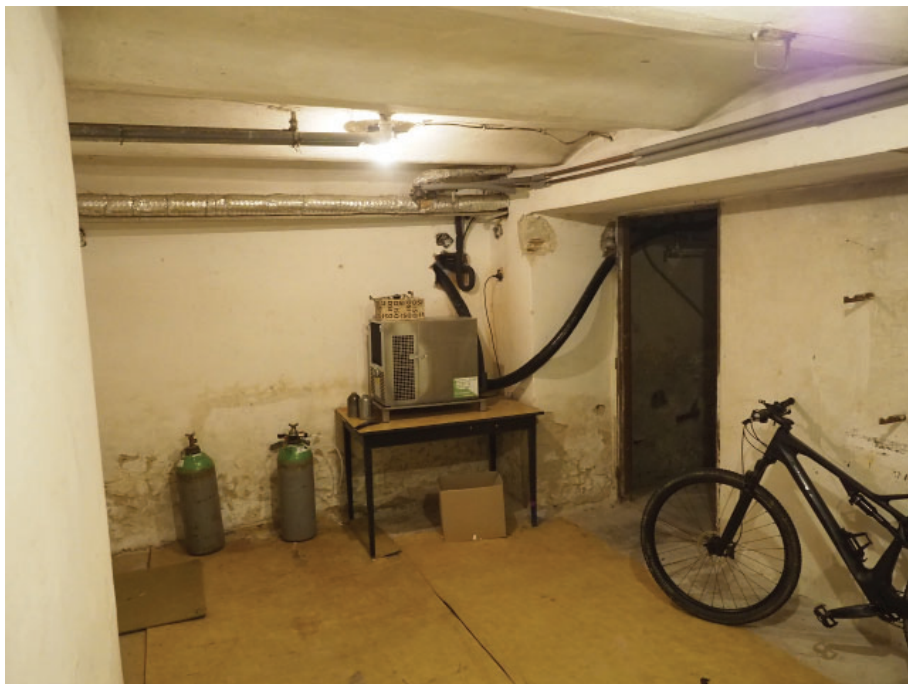
M.č. 006

Místnost nepravidelného půdorysu zaklenutá cihelnou segmentovou klenbou do I profilů. Podlaha novodobá cementový potěr. Omítky stropu i stěn hladké s monochromní výmalbou. Spodní části poškozeny vlhkostí. Z místnosti je vstup pod terasu m.č. 012 a na chodbičku ke dveřím směrem do dvora. Pod stropem a na stěnách rozvody energií.

Hodnotné prvky: klenba

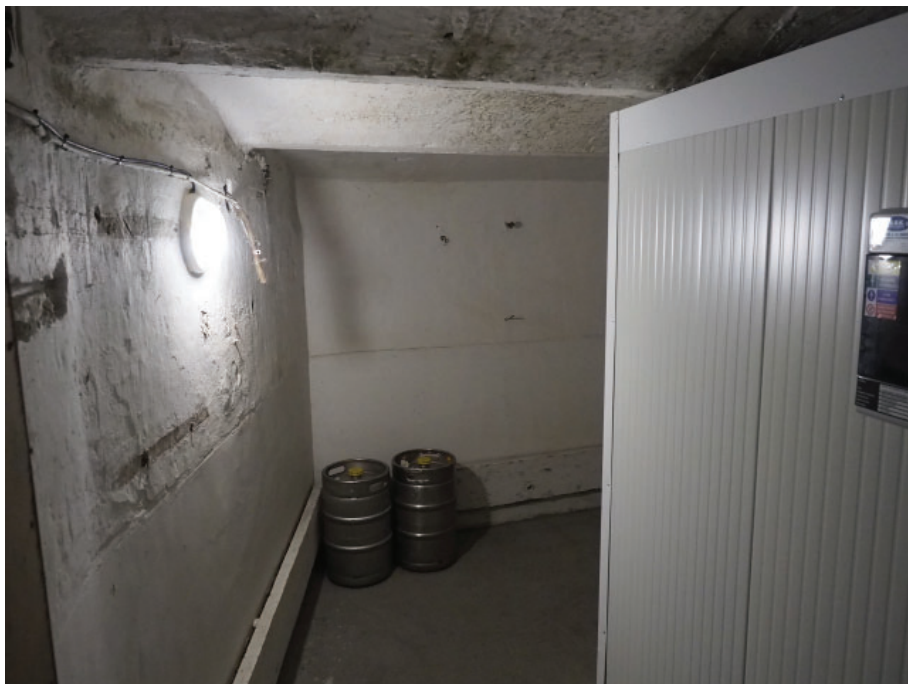
M.č. 007-008

Místnost nepravidelného půdorysu, na kterou navazuje menší obdélná prostora. Klenba cihelná segmentová v I profilech. Podlaha novodobá. Omítky stěn i stropů hladé s monochromní výmalbou, poškozeny vlhkostí.

Hodnotné prvky: klenba

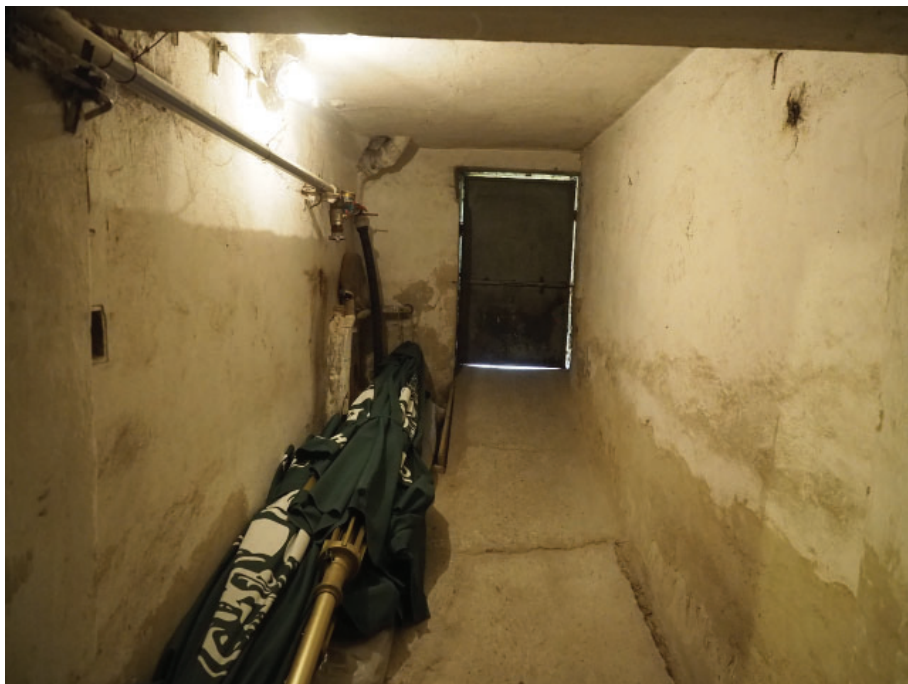
M.č. 010

Obdélná prostora s plochým sropem, dveře ústí do uliční fasády. Výplně otvorů novodobé. Podlaha novodobá cementová se sklonem vyrovnávajícím výšku podlahy sklepa a chodníku. Omítky hladké s monochromní výmalbou poškozené vlhkostí.

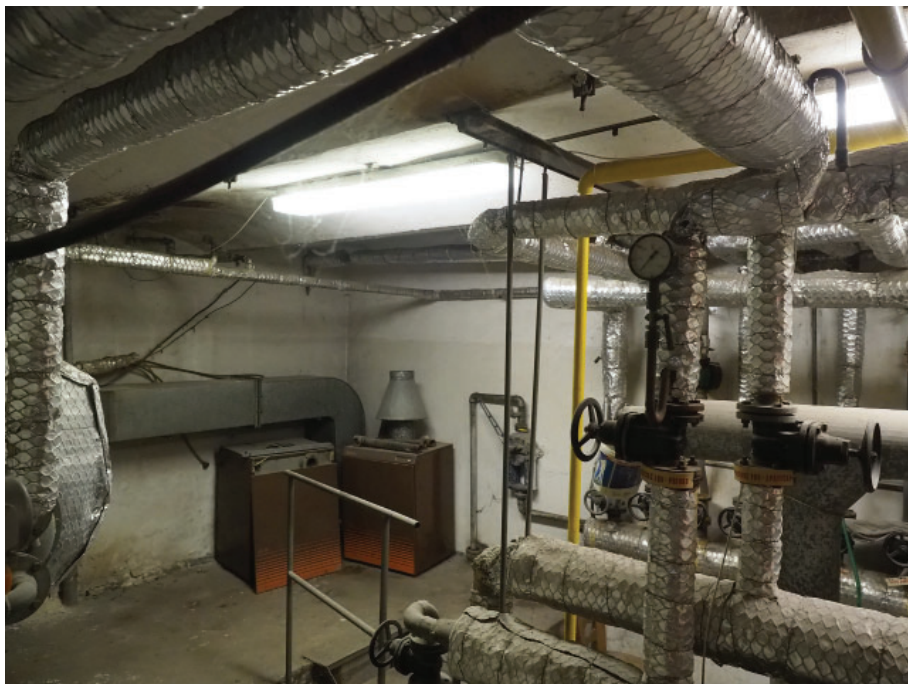
M.č. 011

Prostora nepravidelného půdorysu zaklenutá cihlovou segmentovou klenbou do I profilů. Podlaha novodbá, druhotně částečně snížená pro umístění kotlů a rozvodů tepla. Omítky hladké s monochromní výmalbou, částečně poškozené.

Hodnotné prvky: klenba

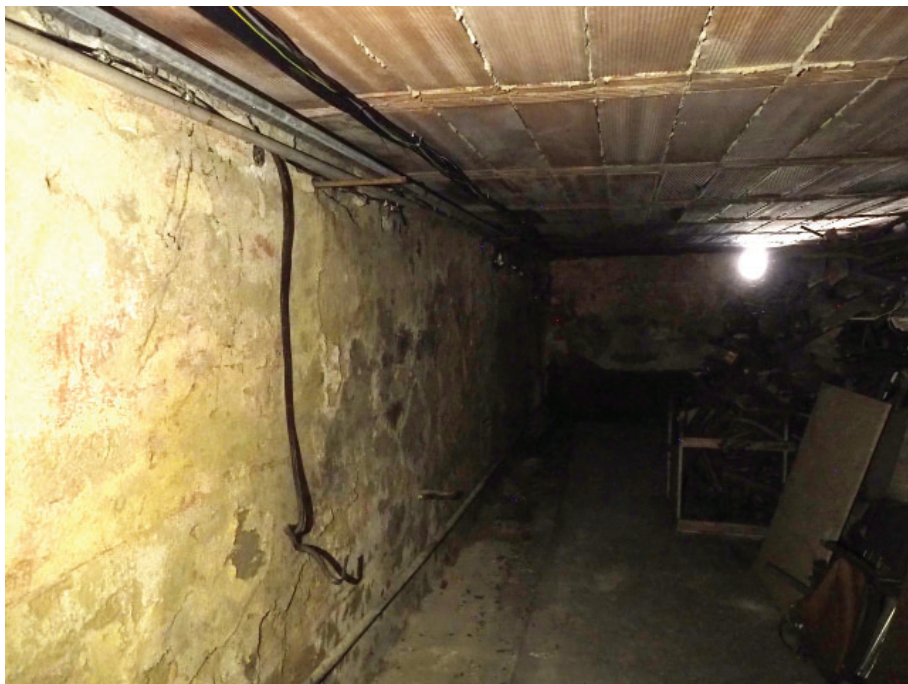
M.č. 012

Obdélná místnost s novodobým plochým stropem tvořeným keramickými dutými tvarovkami hurdis. Omítky stěn hladké s monochromním nátěrem, silně poškozené. Na stěnách a pod stropem rozvody energií.

Poznámka: v místosti uložena historická okna (bez identifikace původu)

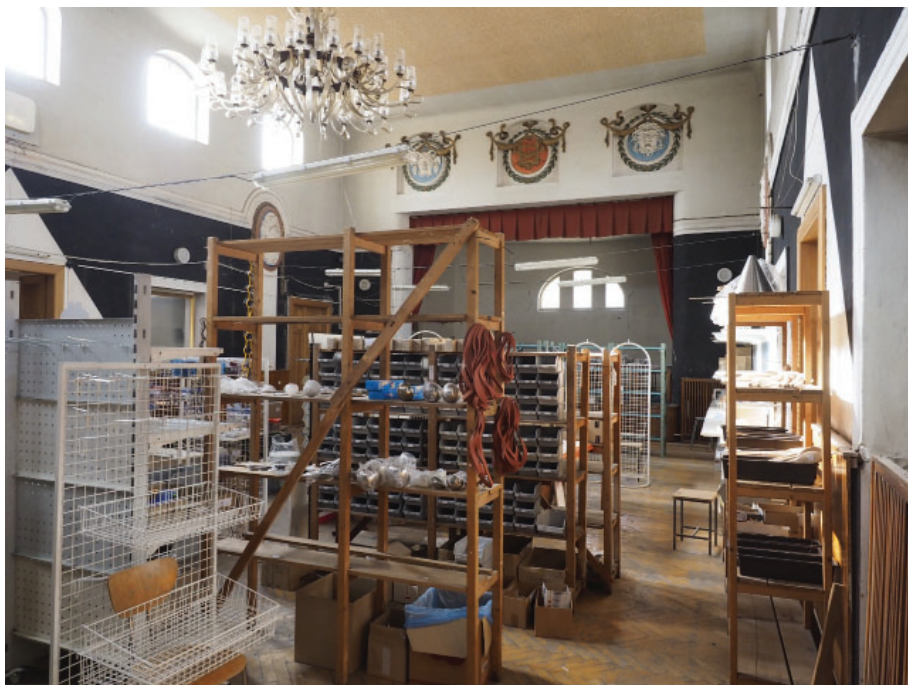
M.č. 104

Obdélná plochostropá prostora sálu. Místnost má výšku jeden a půl patra. Je prosvětlena obdélnými okny se segmentovým završením. Okna, resp. jejich dělení vychází pravděpodobně z původního stavu. Výplně dveřních otvorů jsou novodobé. Podlaha částečně kamenná dlažba, částečně parketové vlysy pochází též z mladších úprav. Řemeslně kvalitní je provedení dýhované obložení stěn.

Omítky jsou hladké v plochách s monochromní výmalbou. Stěny zdobeny štukovými reliéfy s maskarony a emblémy. Pod okny probíhá štuková římsa. Uprostřed stropu zavěšen bohatě zdobený lustr. Nad lustrem ve stropu větrací otvory kryté mřížkou.

Hodnotné prvky: lustr, štuková výzdoba stěn, dýhované obložení stěn (pravděpodobně není původní)

V rámci obnovy objektu by měly být provedeny stratigrafické průzkumy povrchových úprav. Cílem těchto průzkumů by mělo být zjištění historické barevnosti fasády a zdobných interiérových prvků, zejména v sále m.č. 104, prostore m.č. 109 a na fragmentech strukturované omítky v m.č. 106, 108, 110. Dále je nutné prověřit barevnost dřevěných konstrukcí verandy v m.č. 121 a barevnost původních oken v m.č. 105.

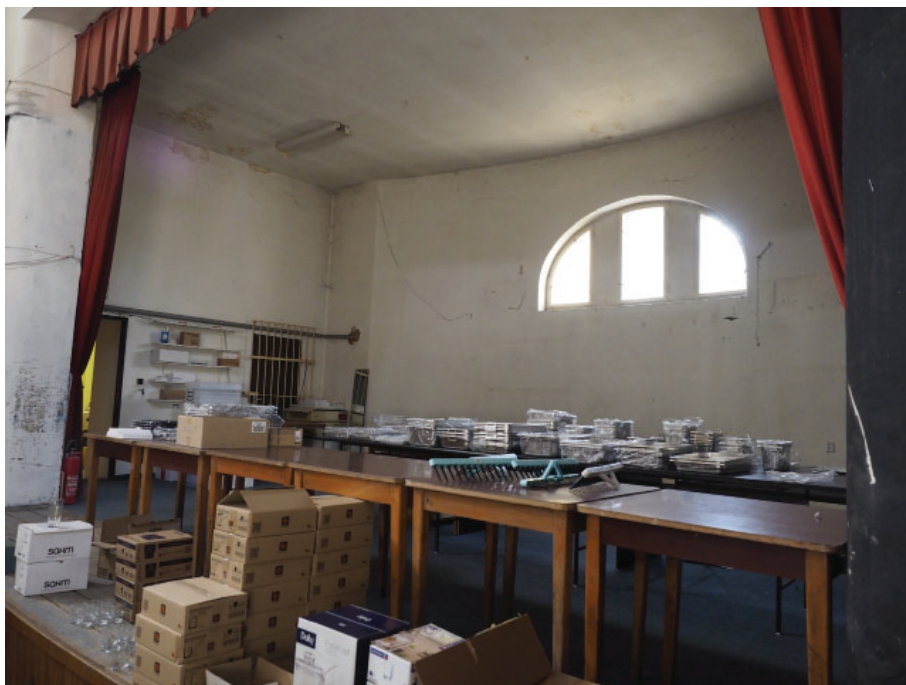
M.č. 105

Obdélná plochostropá prostora jeviště, otevřená do sálu portálem. Zadní stěna segmentově zakončená se třemi okny s původními výplněmi. Podlaha zvýšená tvořena deskami, čelo kryté dýhovanými deskami. Po stranách portálu zachované kladky od mechanismu opony. Stěny hladké s monochromní výmalbou.

Hodnotné prvky: podlaha jeviště, výplně oken, kladky na ovládání opony

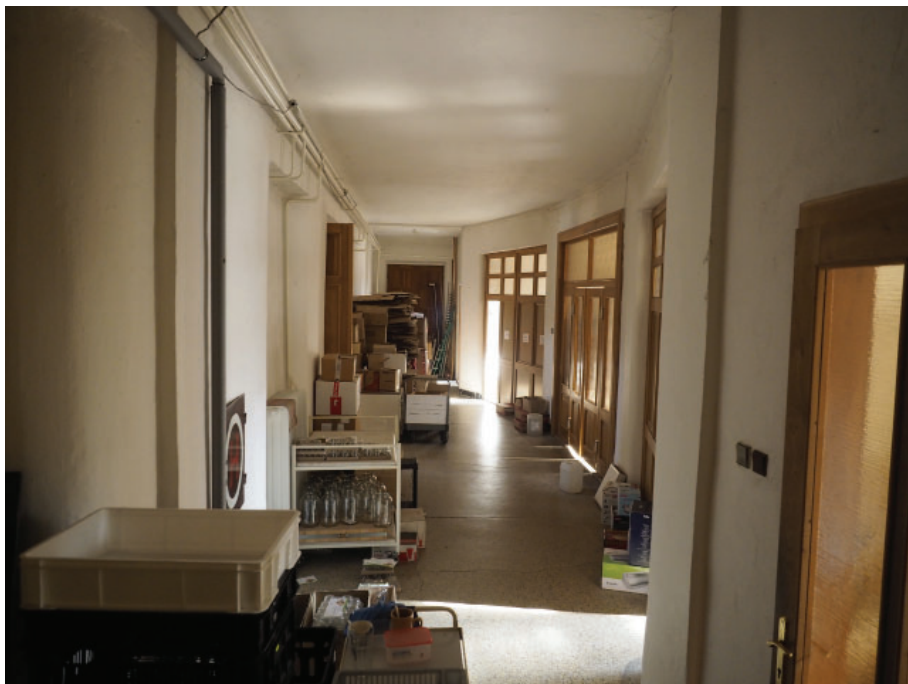
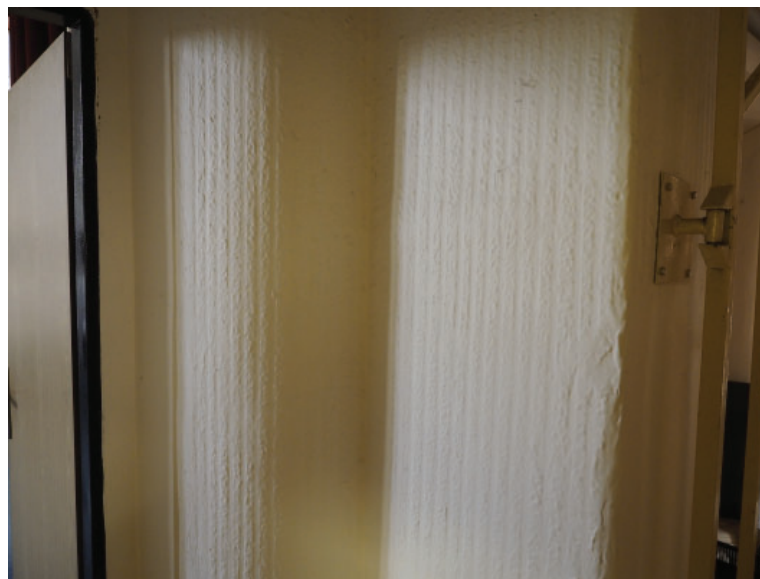
M.č. 106

Chodba podél sálu. Plochostropá prostora s hladkými omítkami a fragmenty strukturovaných původních omítek s monochromní výmalbou. Podlaha původní teracová. Výplně otvorů novodobé.

Hodnotné prvky: podlaha, fragmenty omítek

Fragmenty strukturovaných omítek  
(zachováno u vstupu na jeviště)

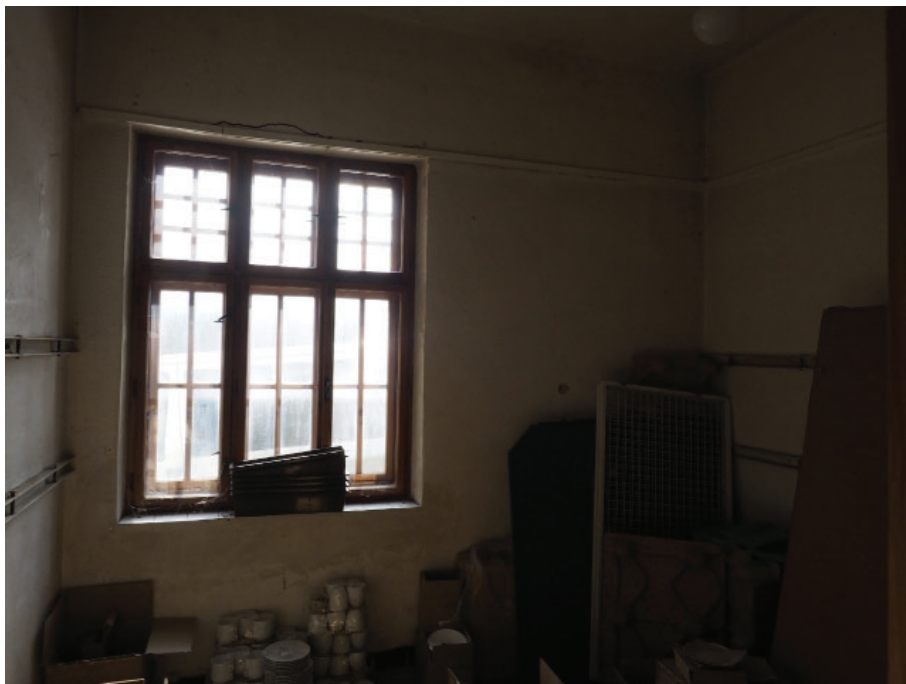
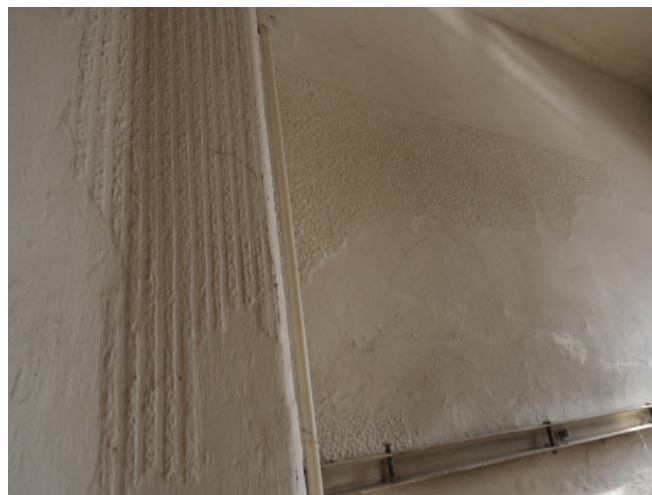
M.č. 108

Plochostropá místnost s hladkými omítkami s monochromní výmalbou. a fragmenty strukturovaných omítek Prosvětlená jedním oknem. Výplně otvorů novodobé. Podlaha teracová.

Hodnotné prvky: podlaha, fragmenty omítek

Fragmenty strukturovaných omítek

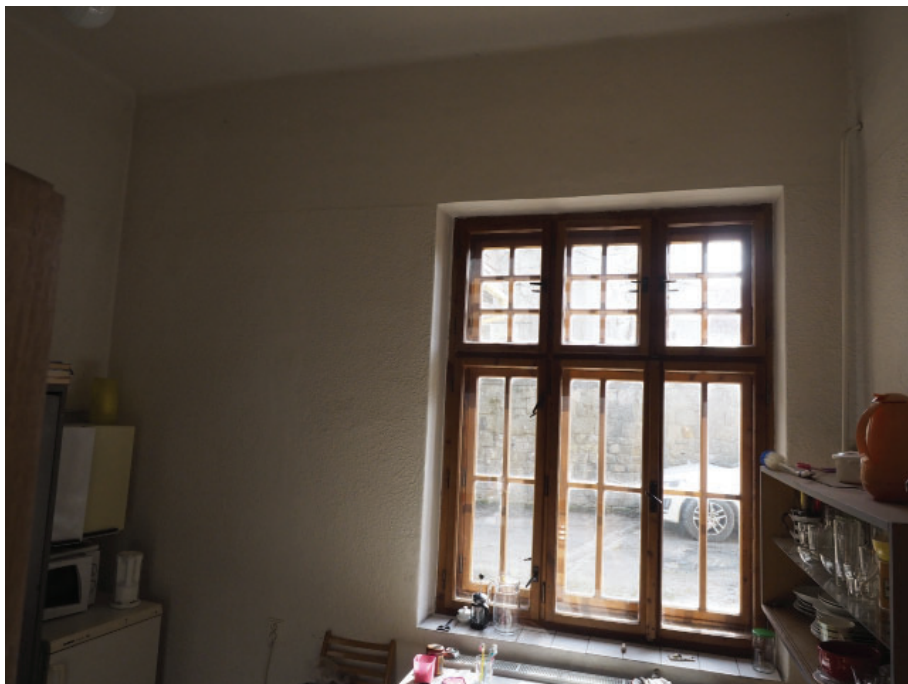
M.č. 110

Plochostropá místnost s hladkými monochromě pojatými omítkami a s fragmenty strukturovaných omítek. Výplně otvorů novodobé, podlaha původní teraco.

Hodnotné prvky: podlaha, fragmenty strukturovaných omítek

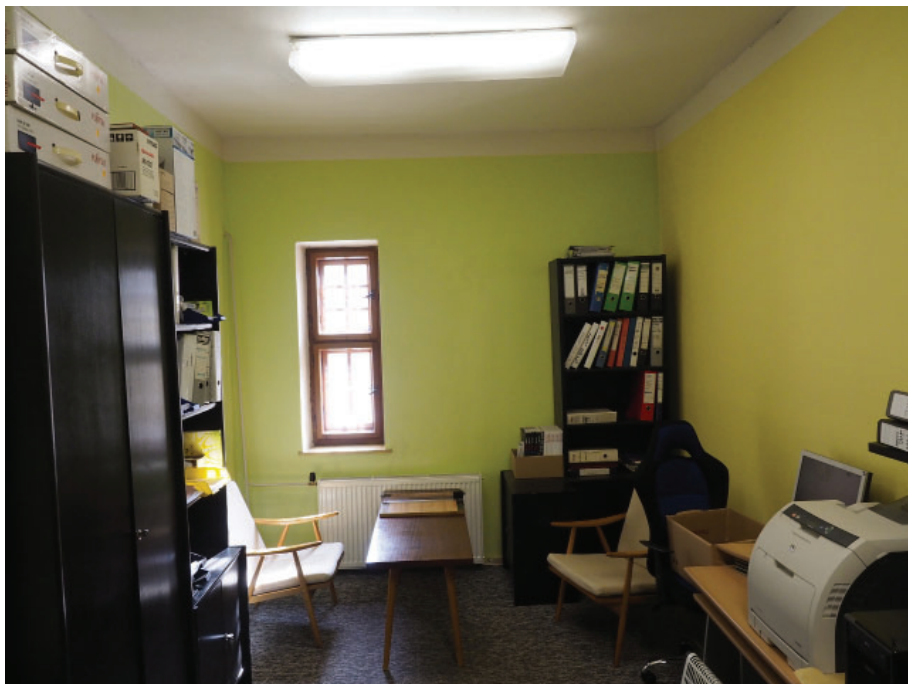
M.č. 113

Obdélná plochostropá místnost prosvětlená jedním oknem. Pod dřevěnou podlahou zřejmě nepřístupná prostora. Výplně otvorů novodobé.

Dalšími projektovými průzkumy by mělo být zjištění stavu krovových konstrukcí. Rovněž je nutné prověřit stav pod podlahou v místnosti č. 113, kde je dřevěná desková podlaha a pod ní pravděpodobně prázdná prostora.

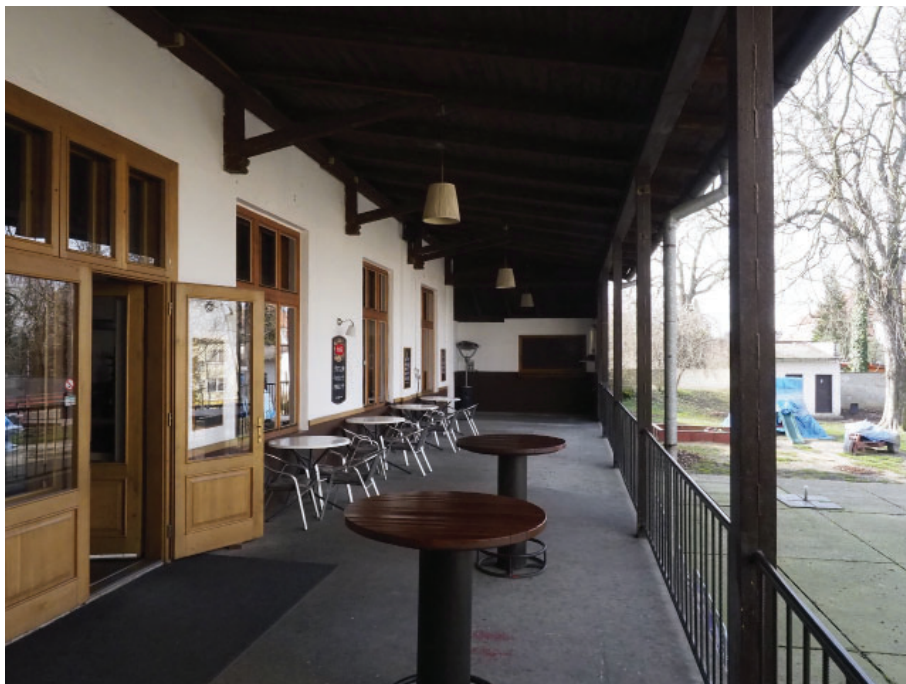
M.č. 121

Terasa se zastřešením s původními dřevěnými prvky. Stojky, zábradlí a dlažba novodobé. S terasy vede schodiště do zahrady v původním kamenném provedení.

Hodnotné prvky: dřevěná konstrukce stropu, rameno schodiště do zahrady včetně stupňů

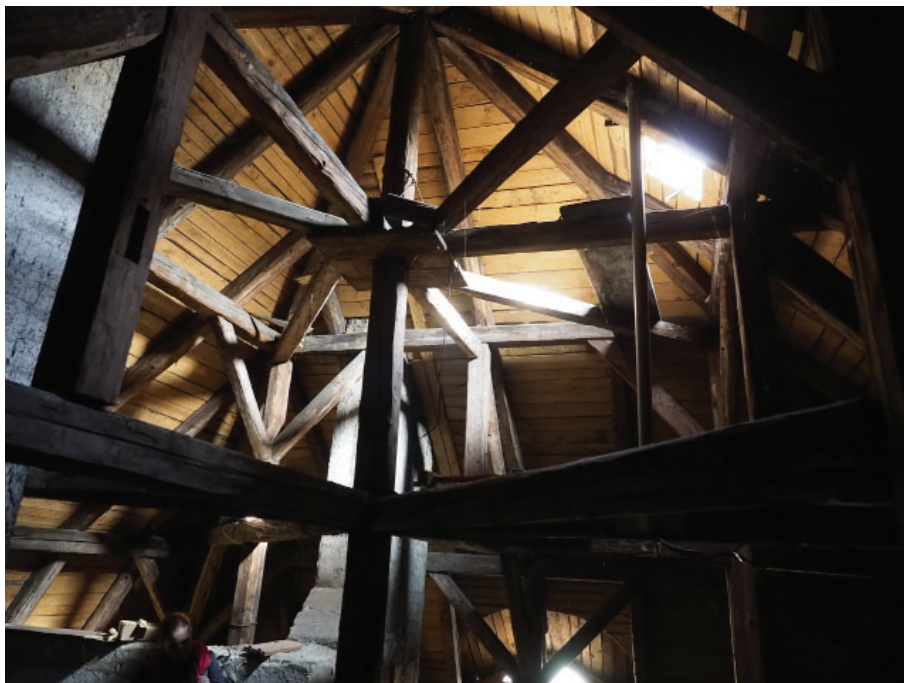
M.č. 301

Krovová konstrukce nad boční částí (věžičkou). Jde o původní prvek stavby.

Hodnotné prvky: krovová konstrukce

Poznámka: zde uloženy historické dveře

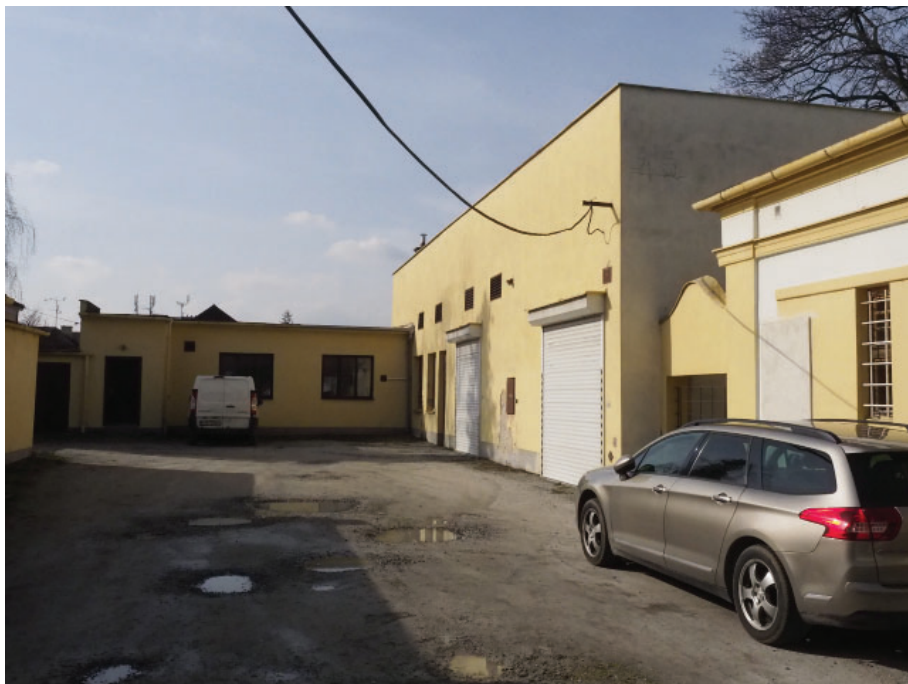
### Vedlejší budova

Ve dvorní části navazuje na objekt restaurace vyšší budova s druhotně prolomenými vjezdy. Omítky hladké. Na tuto část navazuje v přízemní stavba s pultovou střechou. Omítky hladké bez výzdoby.

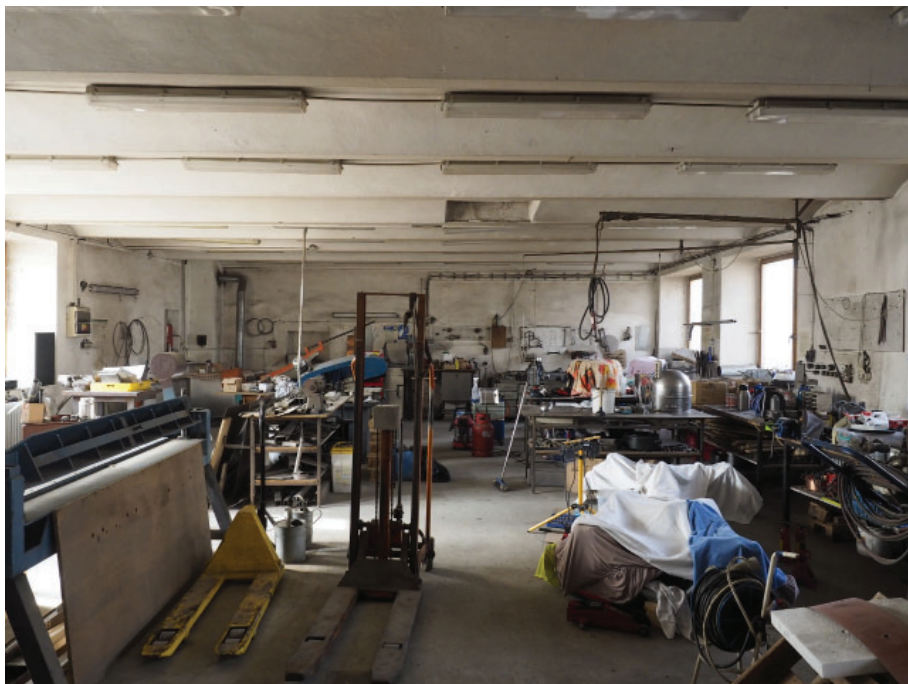
M.č. 101

Velká obdélná místnost zaklenutá segmentovou cihelnou klenbou do I profilů. Omítky hladké s monochromí výmalbou. Výplně otvorů a podlaha novodobé.

Hodnotné prvky: klenba
