HLAVNÍ PROHLÍDKA

Most ev. č. M33 - u č.p. 53

**HP Most ev. č. M33 - u č.p. 53
(18.7.2022, Ing. Radim Dostál)**

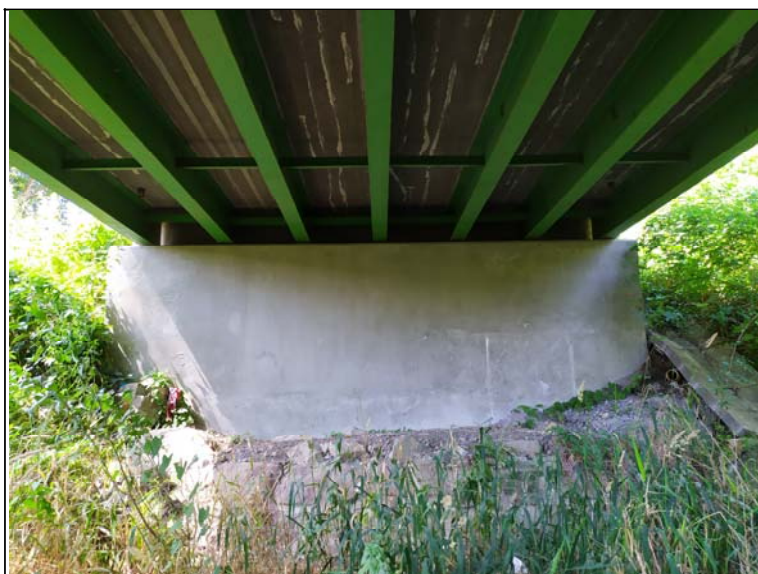
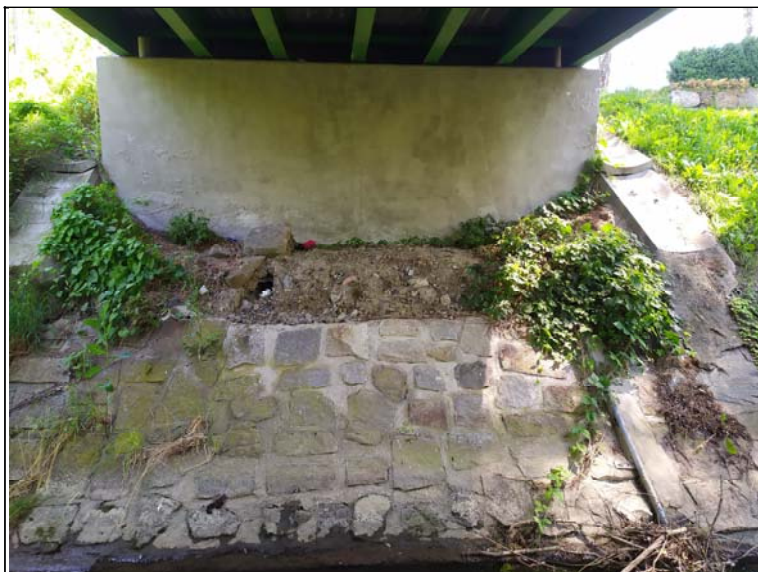
| 1.2. | Mostní podpěry, křídla, čelní zdi | Opěry jsou v patě podmáčeny, sanace není soudržná, na úložné prahy zatéká. |

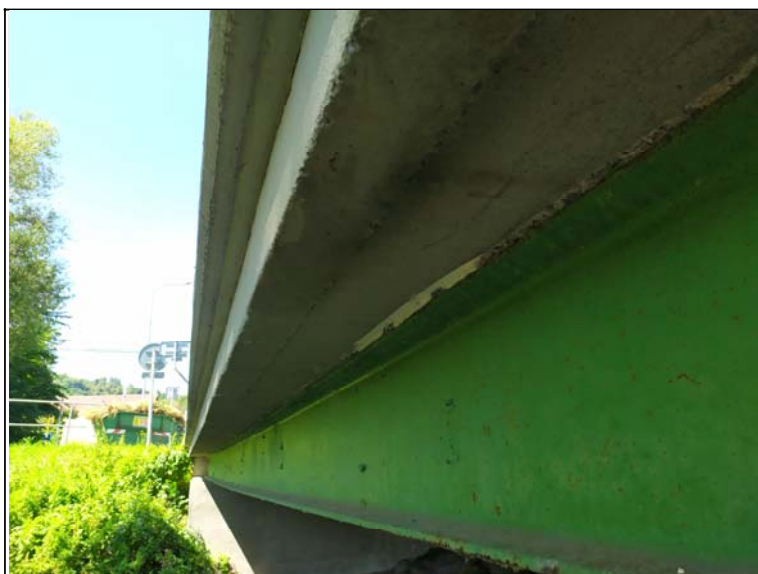
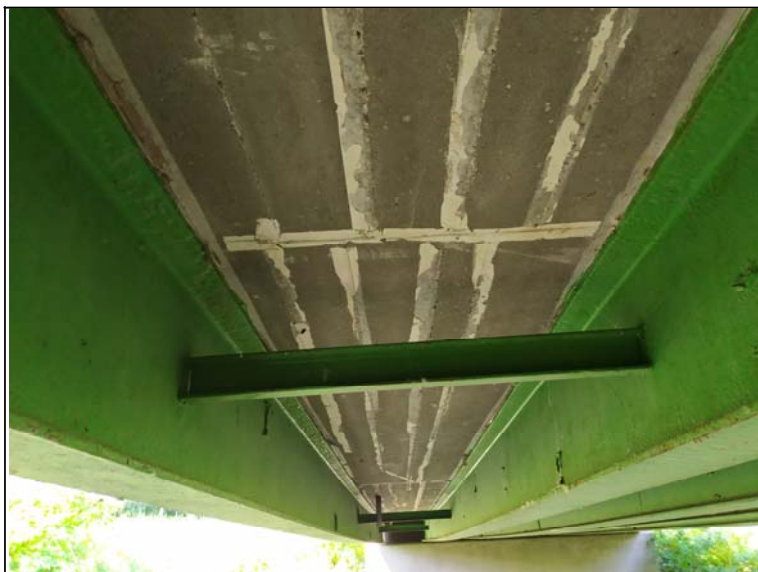
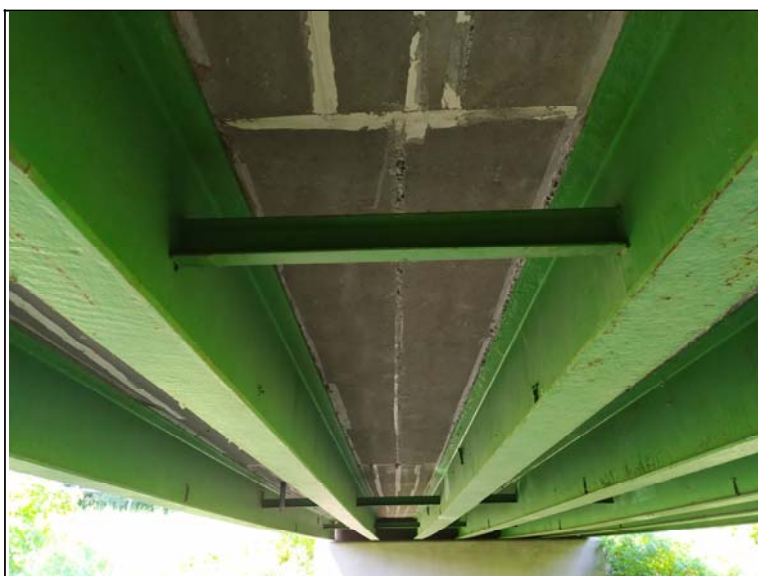
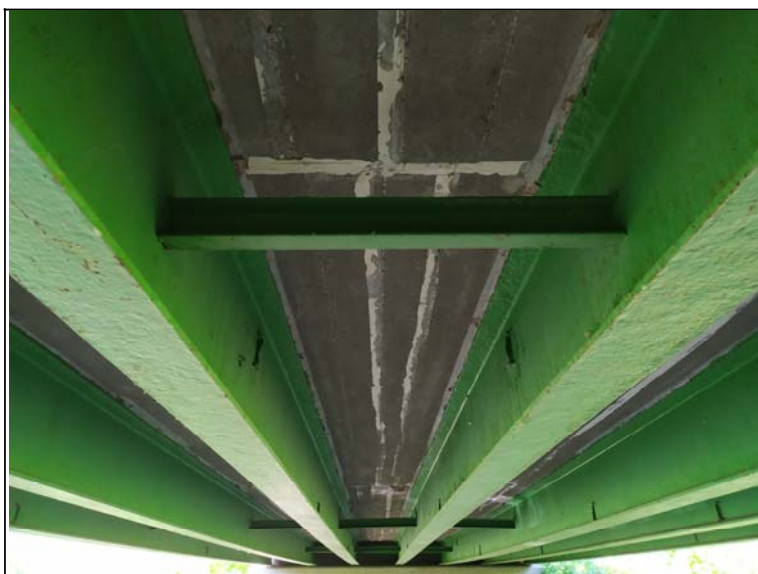
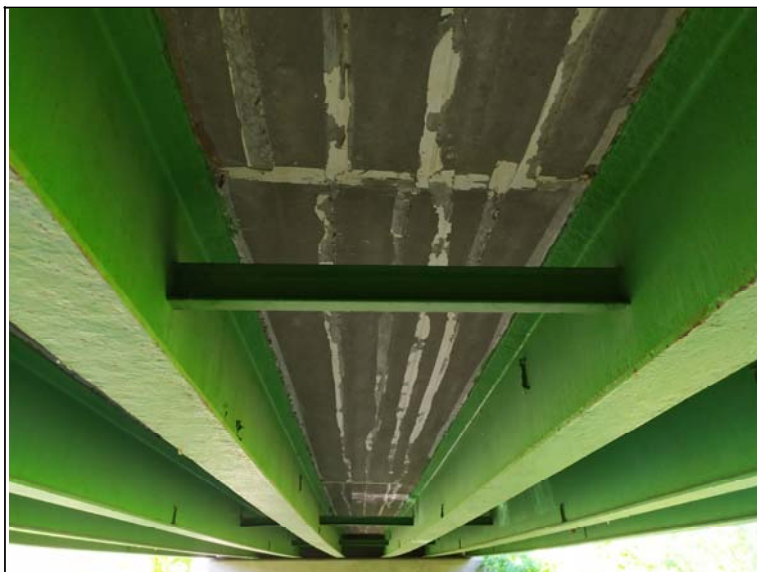
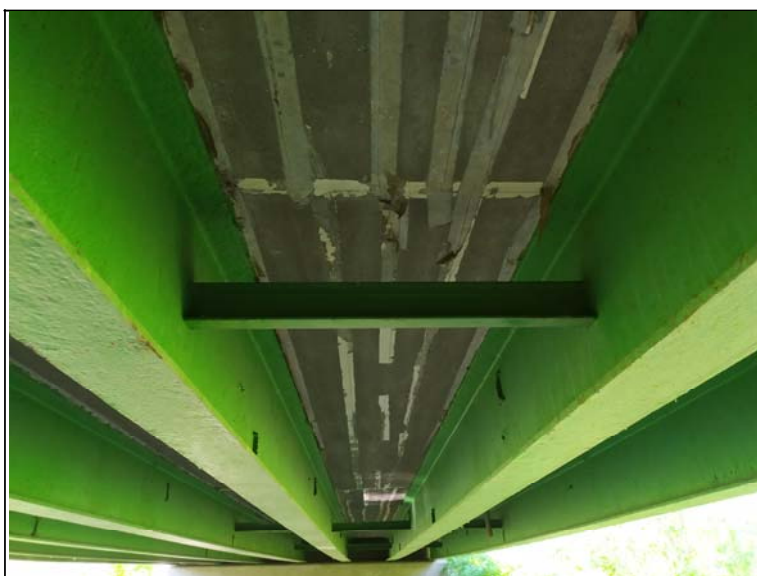
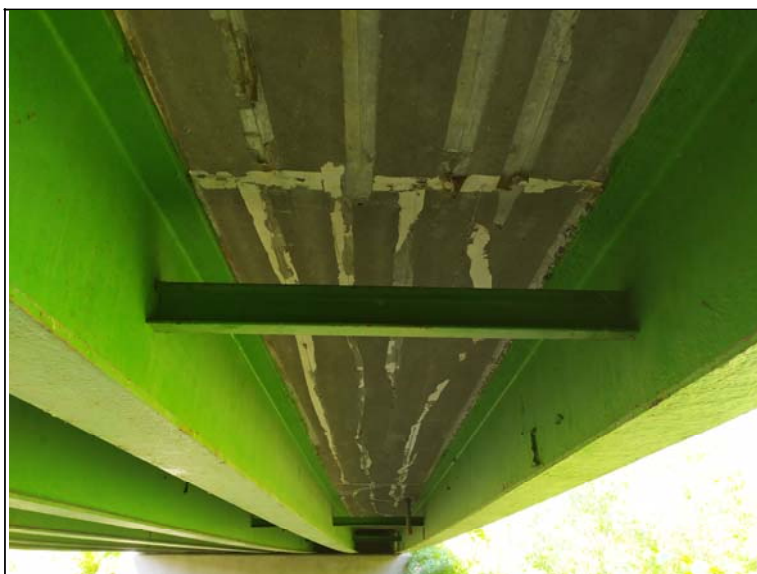
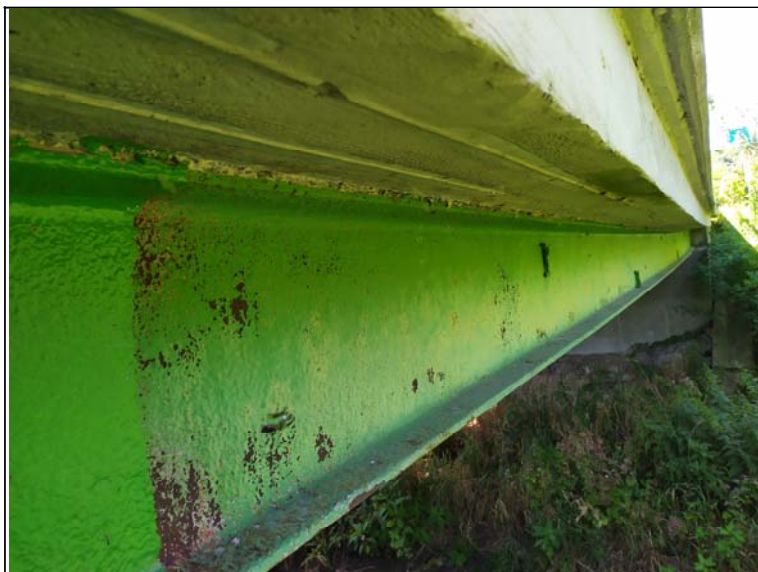
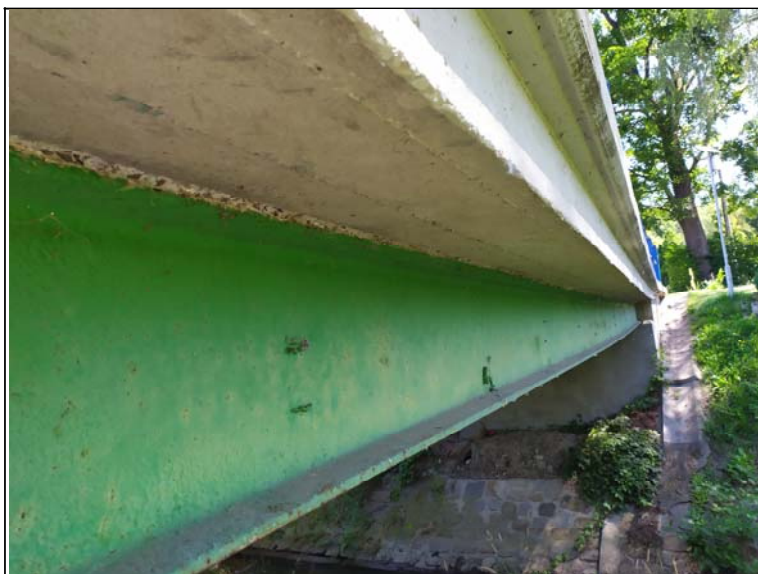
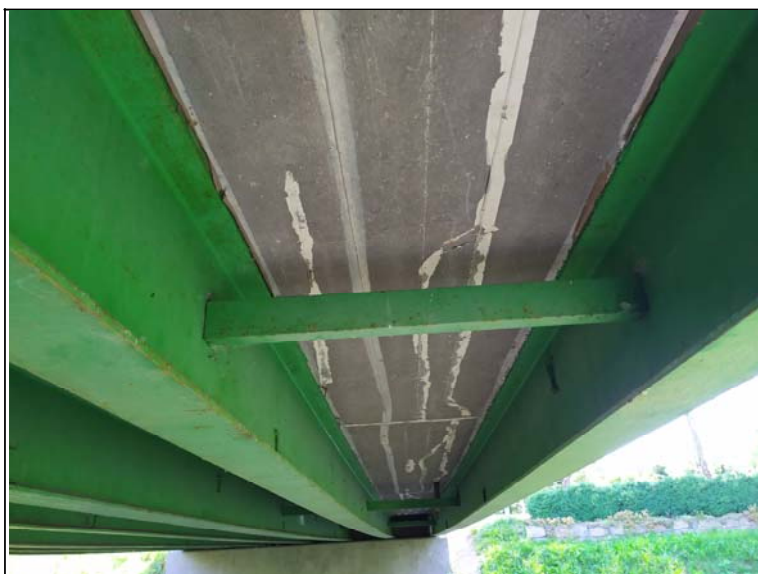
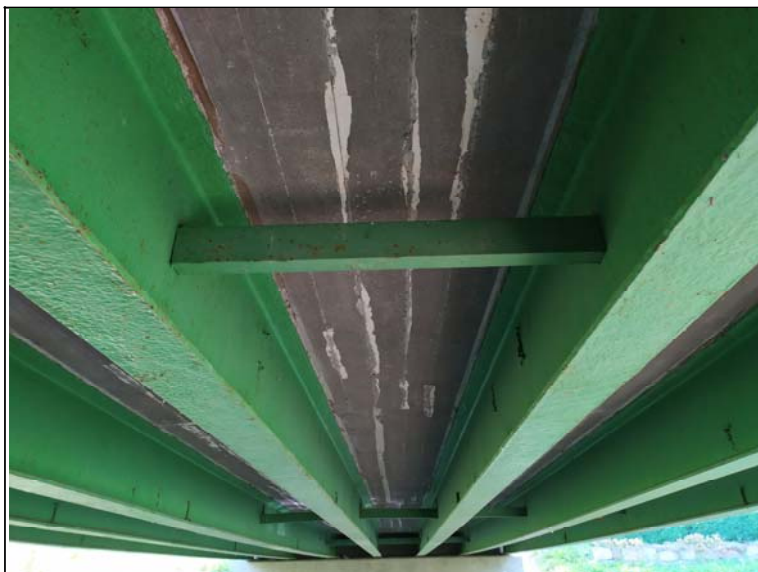
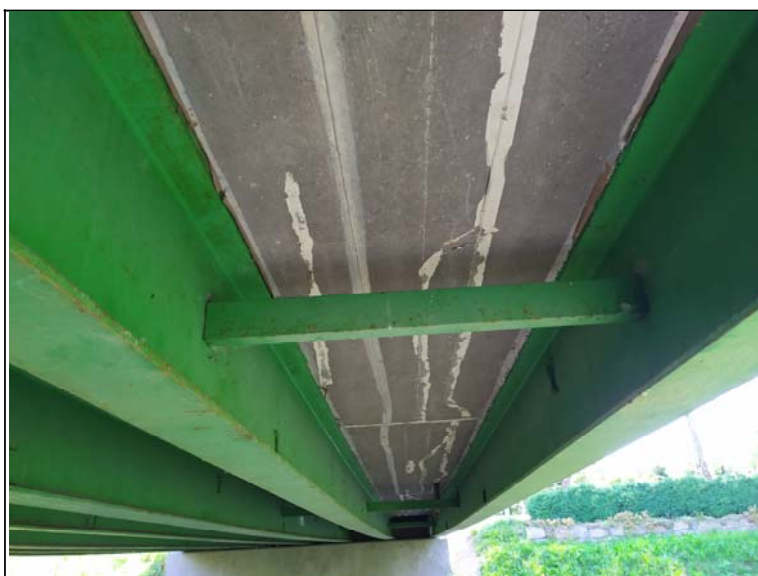
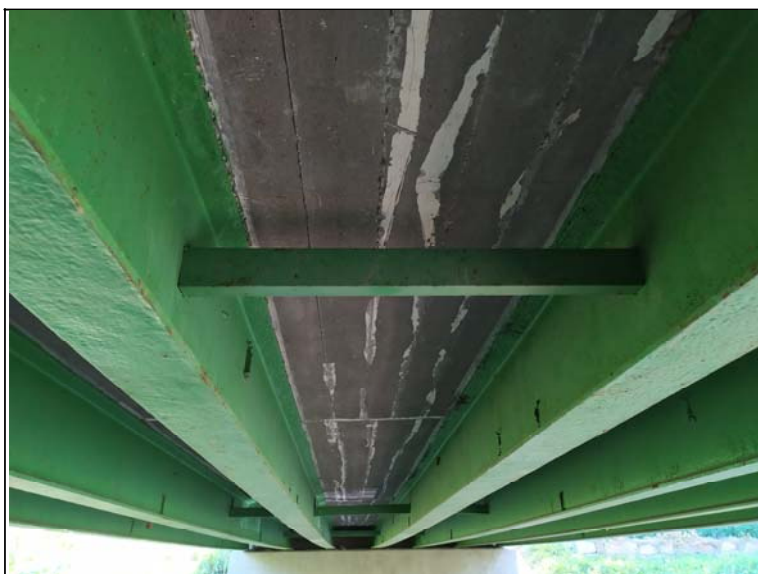
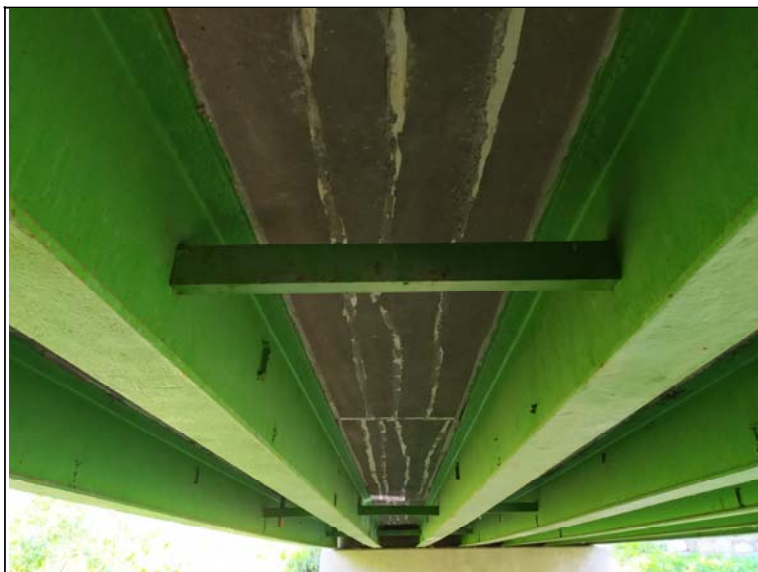
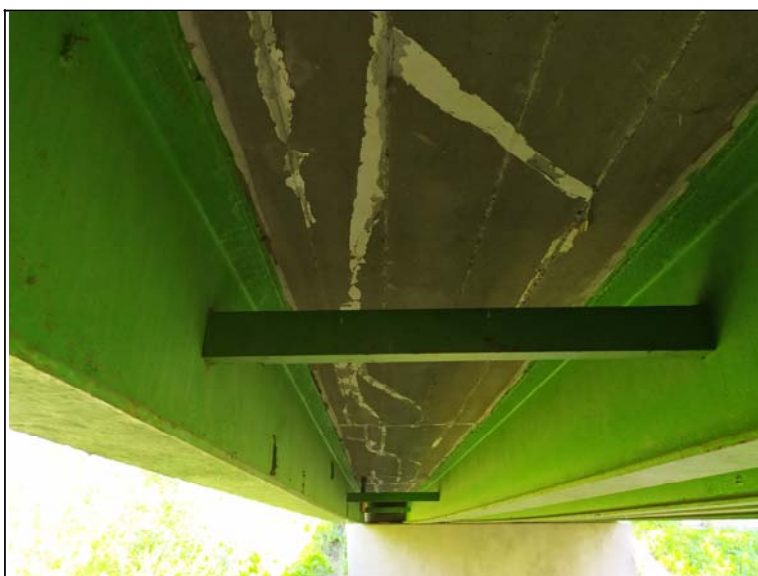
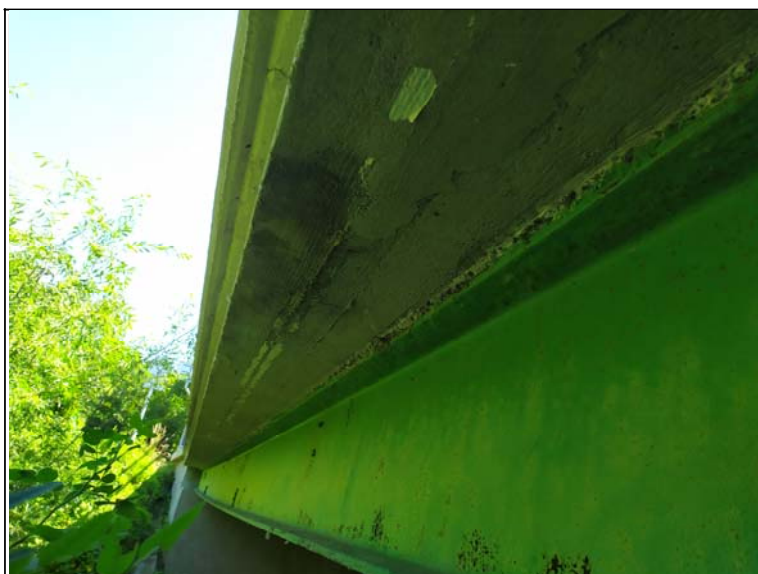
2.1. Nosná konstrukce Nosníky jsou prohnuté, pravděpodobně od tíhy spřažené desky, lokální koroze.

- **odstranění nutno do deseti let**
-
- **odstranění nutno do pěti let**
 - vyměnit mostní závěry, vyčistit dilatace
 - obnovit protikorozi ochranu ocelové konstrukce
 - srovnat a obnovit protikorozi ochranu zábradlí
 - sjednotit označení mostu s evidencí
- **odstranění nutno do jednoho roku**
-
- **odstranění do nejbližšího zimního období**
-
- **odstranění nutno provést neprodleně**
 - opatřit zábradlí pletivem
- **periodicky**
 - provádět čištění okolí mostu

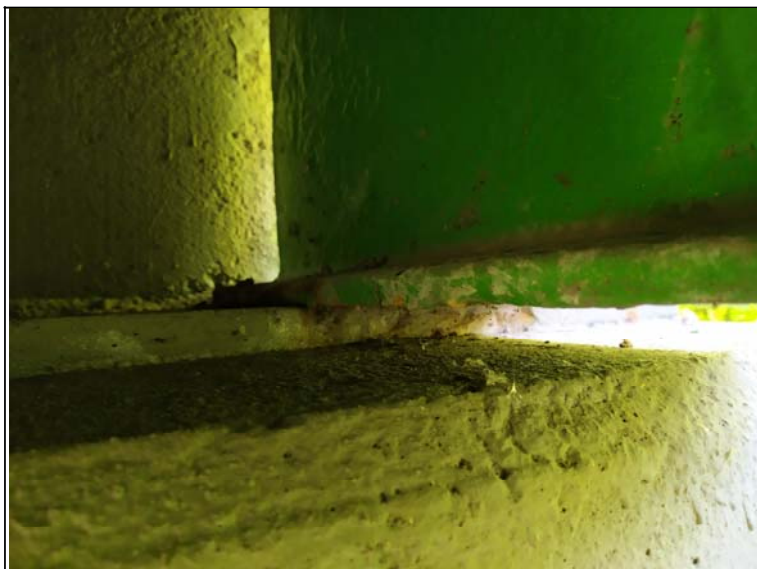
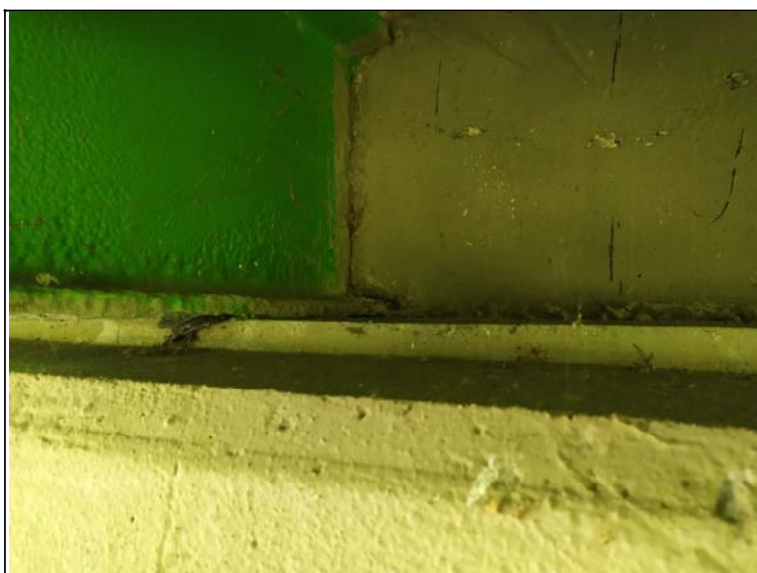
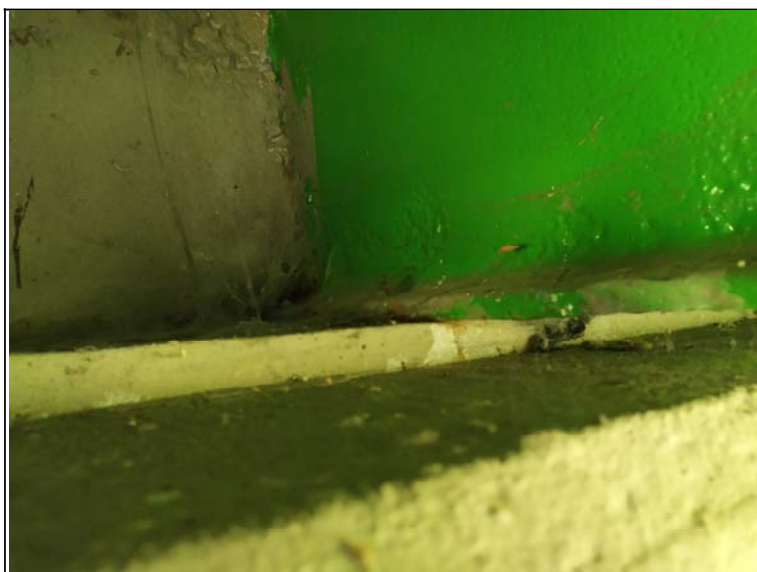
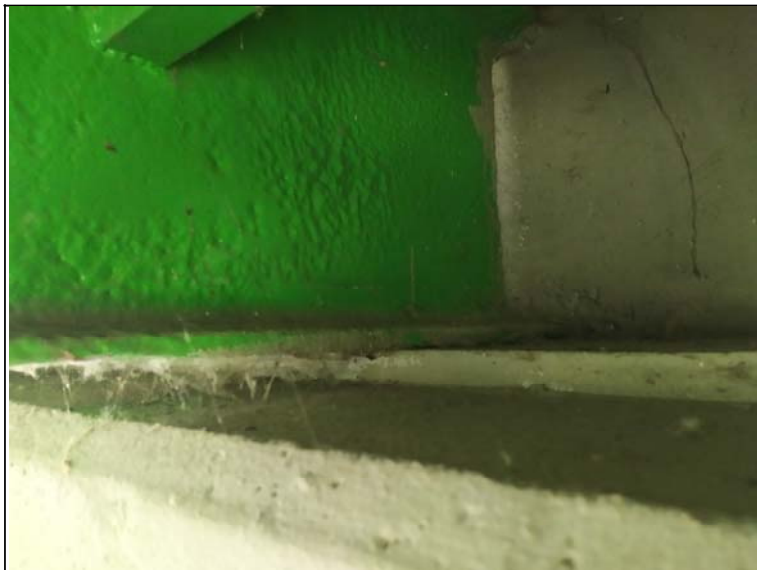
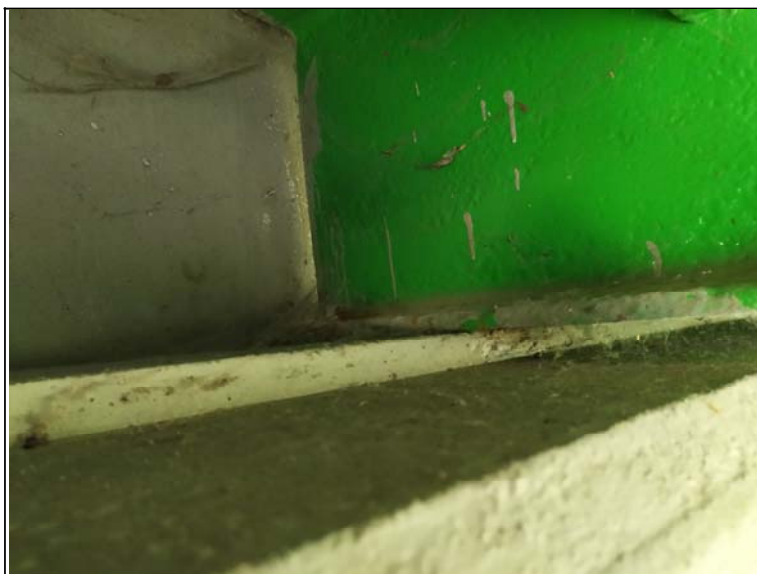
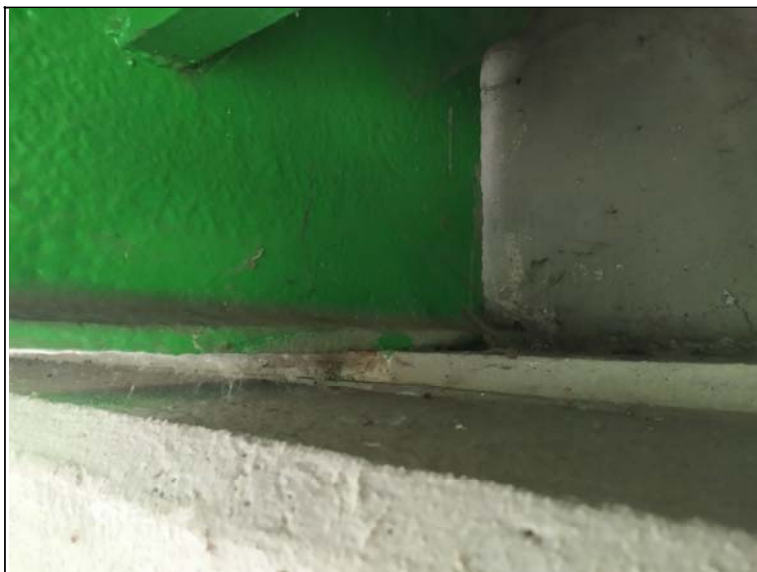
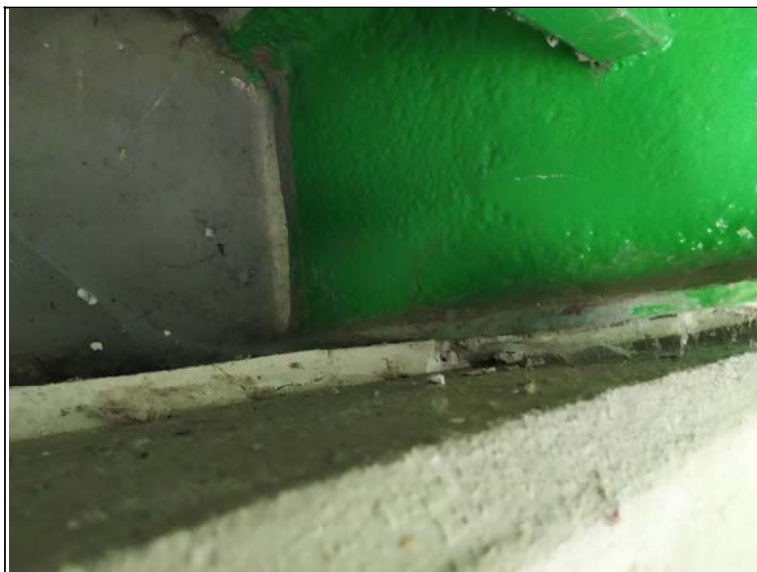
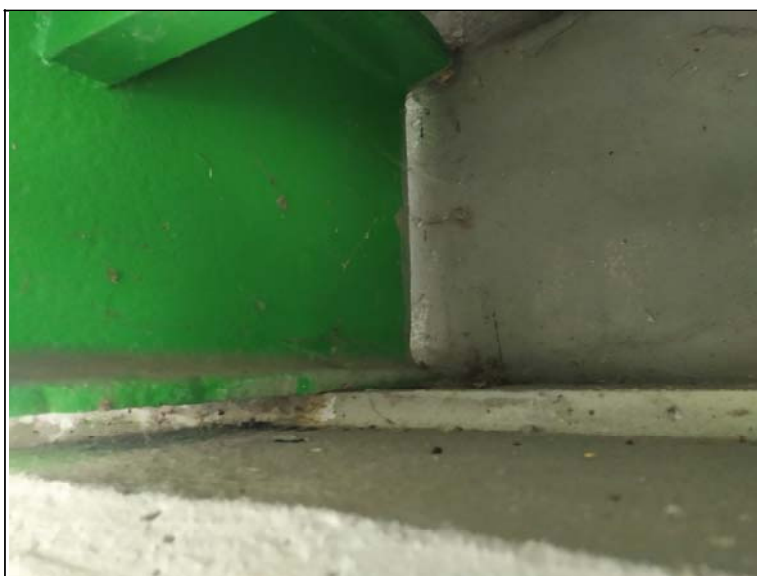
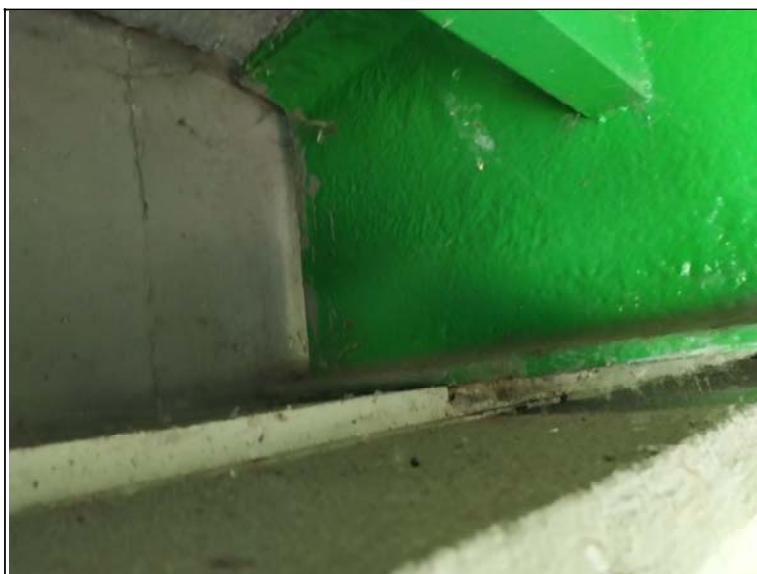
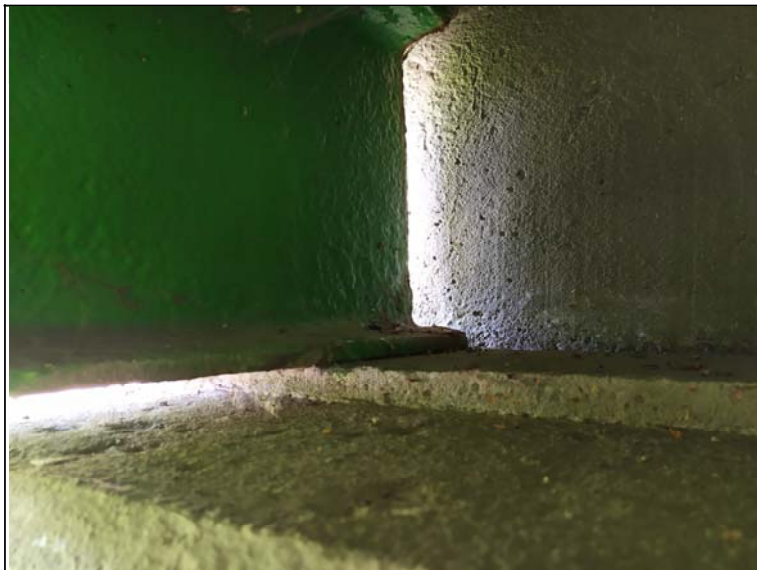
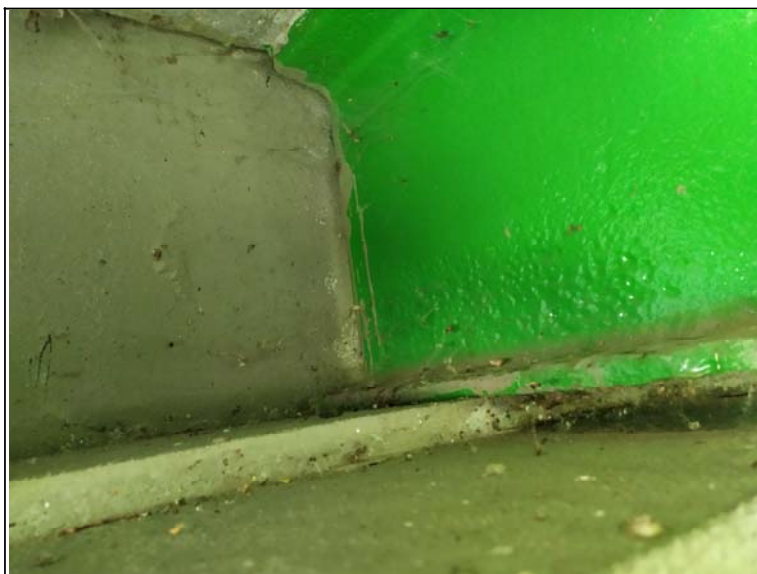
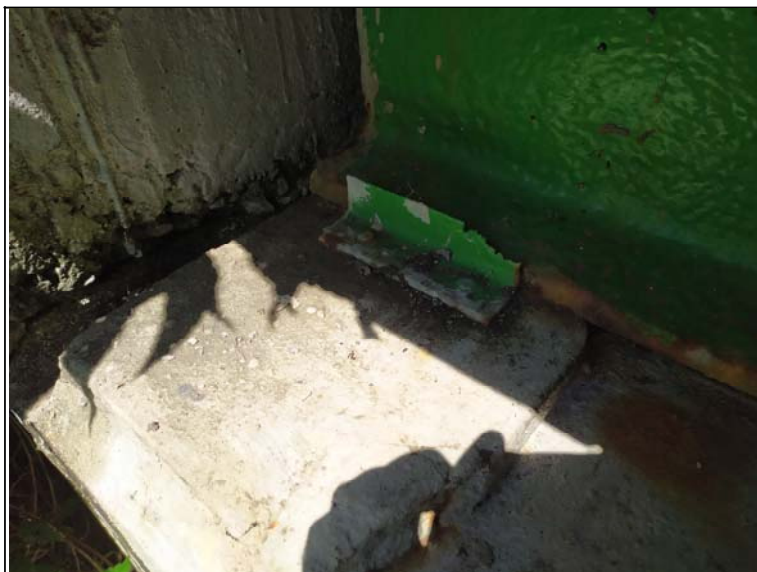
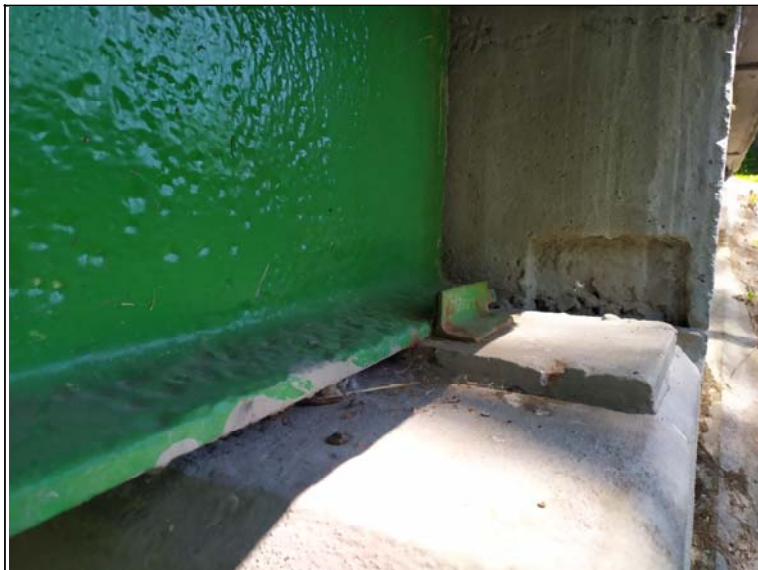
2.2. Ložiska, klouby Lepenka je jen pod jedním nosníkem, jinde nefunkční.

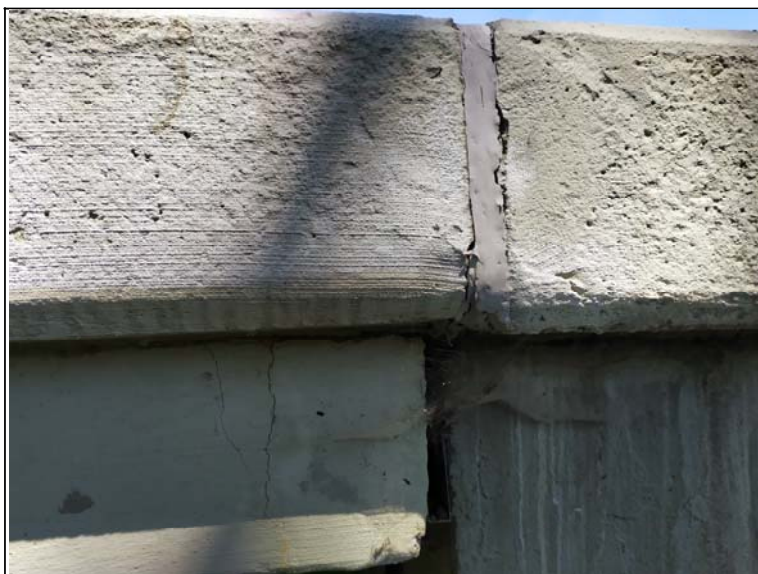
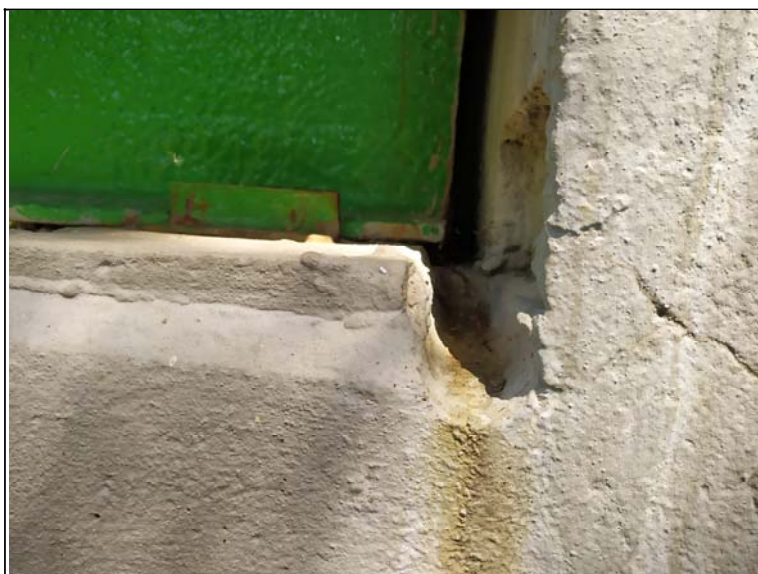
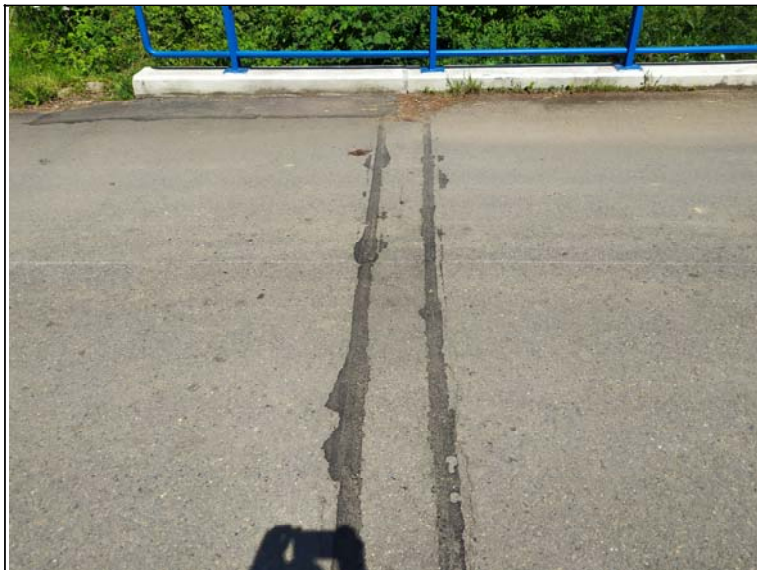
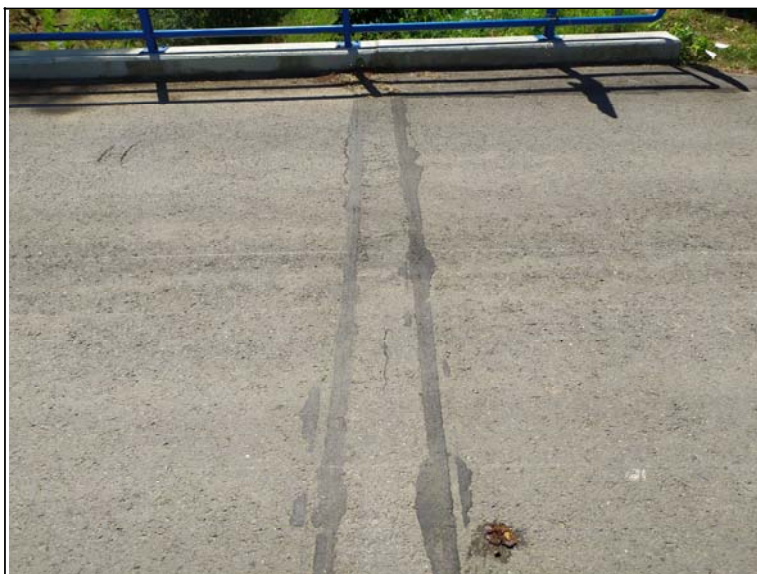
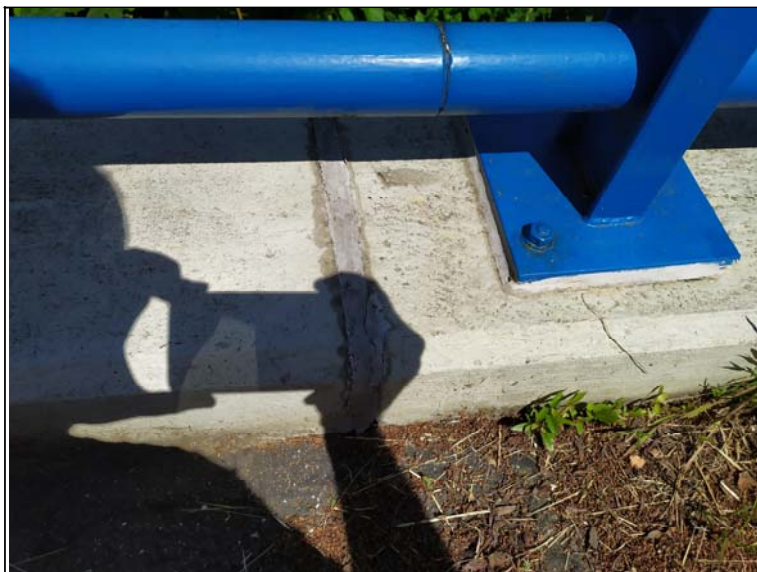
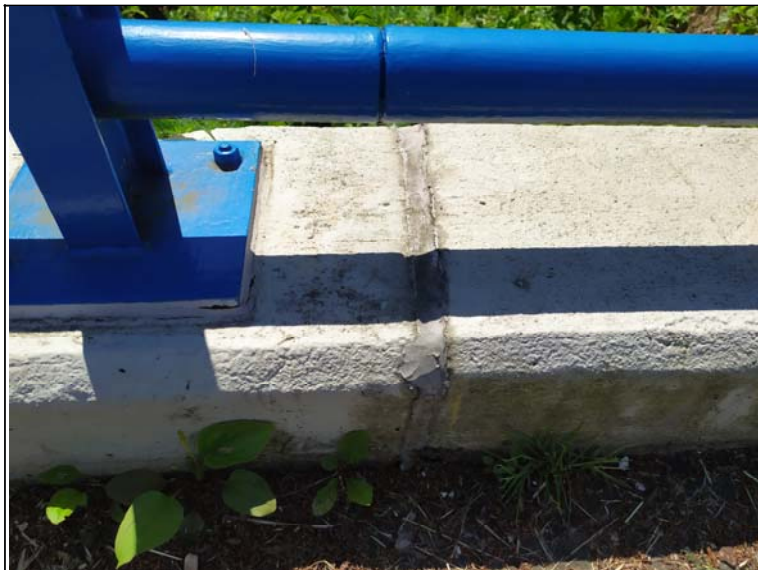
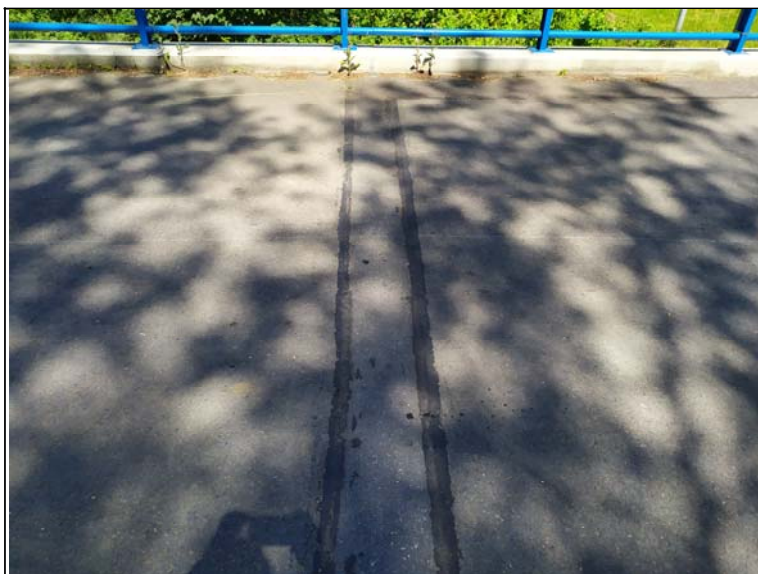
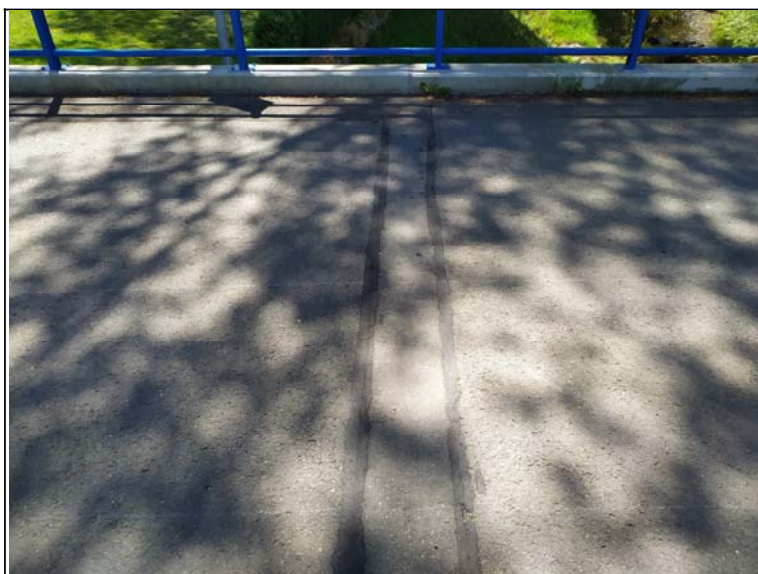
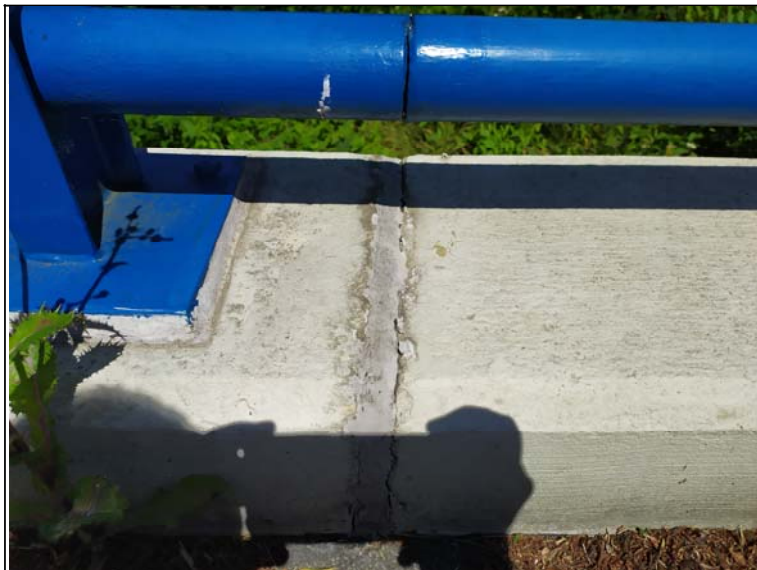
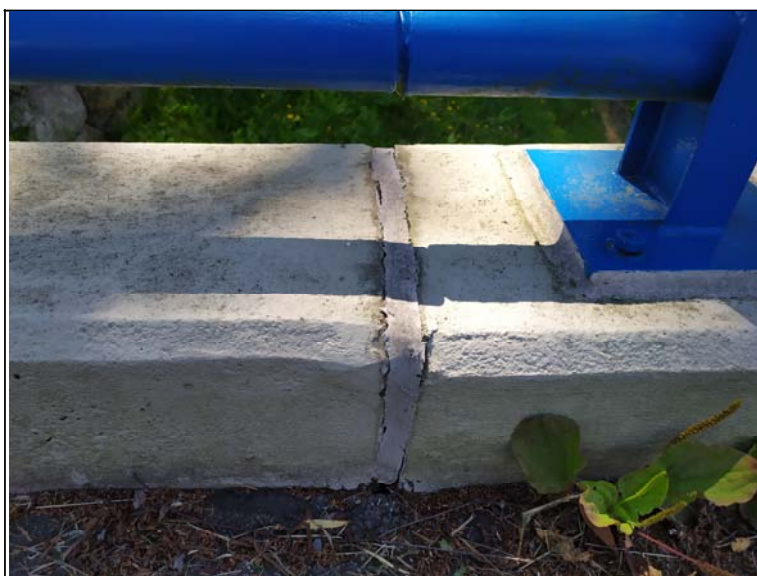
2.3. Mostní závěry Mostní závěry netěsní, lokálně zatéká na spodní stavbu a nosnou konstrukci.

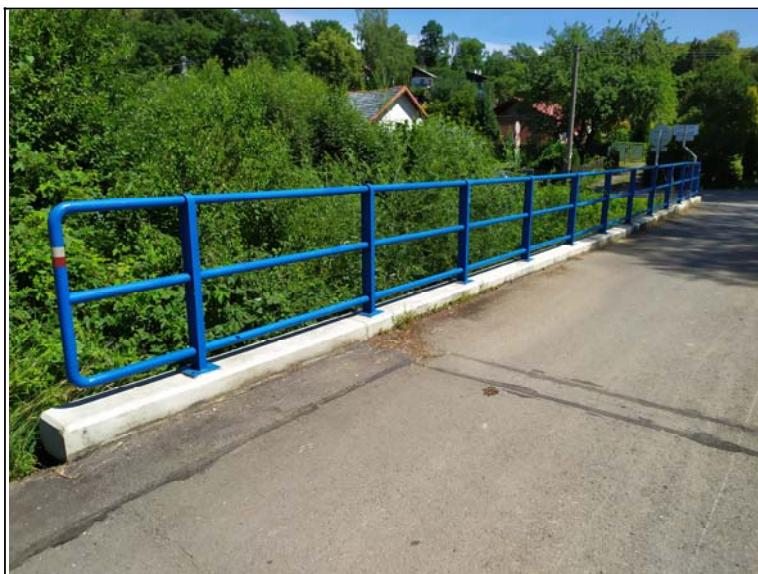
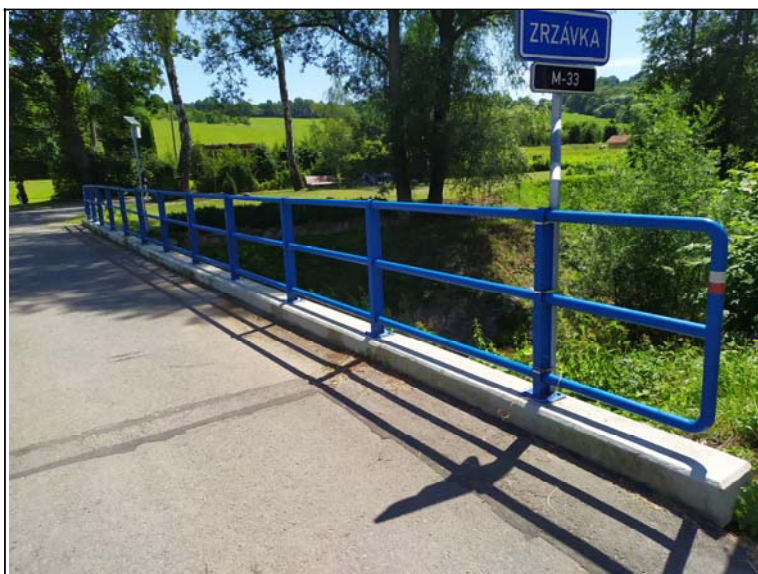
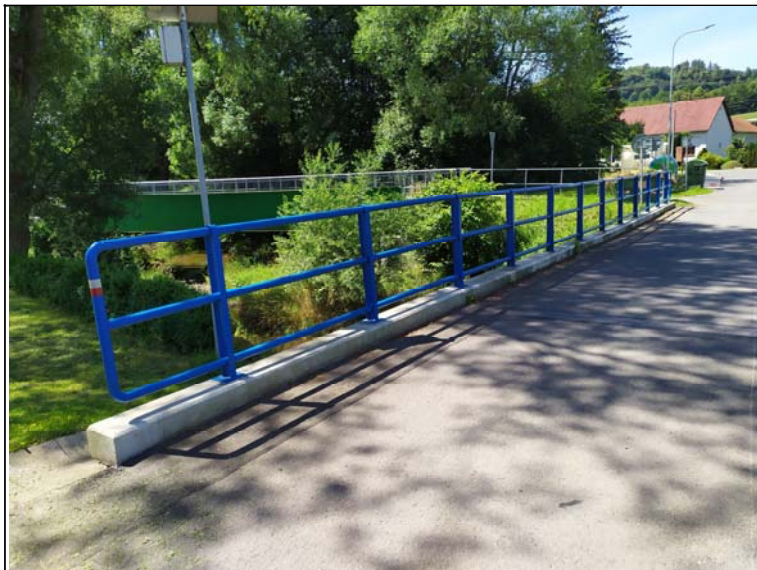
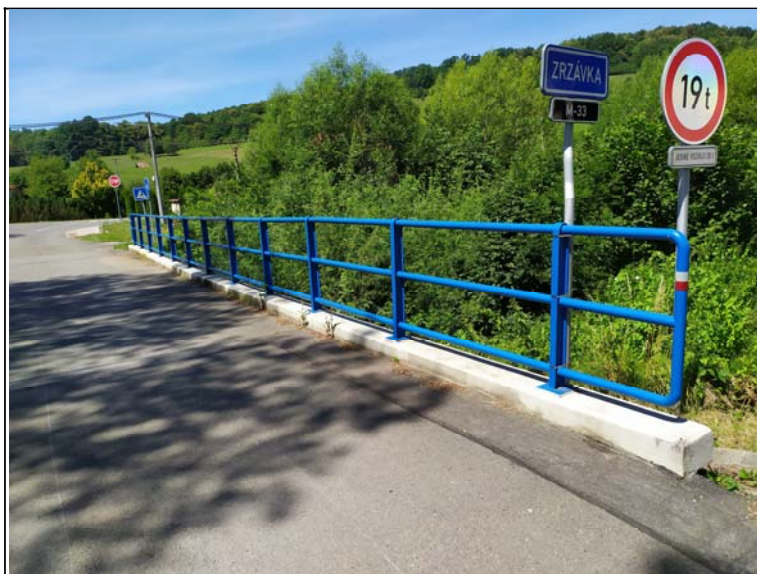
4.2. Zábradlí Prvky zábradlí jsou lokálně zdeformované, korodují, výplň zábradlí není v souladu s platnou legislativou.
