**HLAVNÍ PROHLÍDKA**

**P106 Propustek cyklostezka**

**Bludovice č.p. 63**

**HP P106 Propustek cyklostezka Bludovice č.p. 63  
(25.7.2023, Ing. Radim Dostál)**

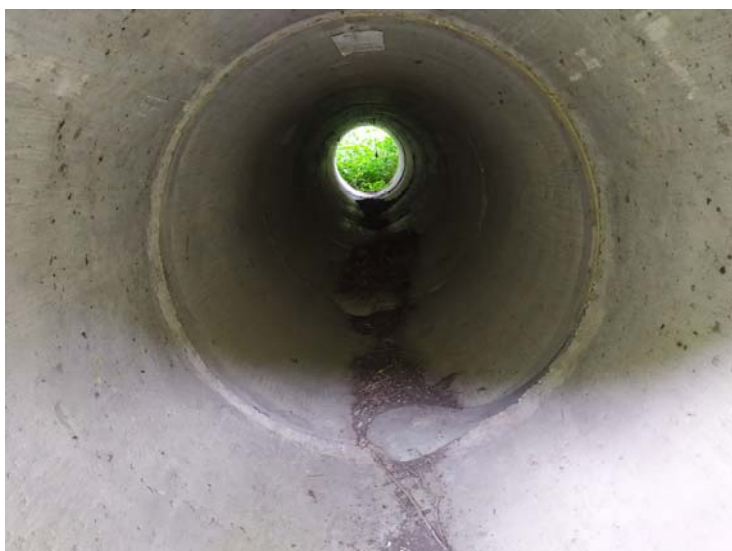
Pohled na NK - povodní

| 2.1 | Nosná konstrukce | Mírně zanesené dno propustku. |

- **odstranění nutno do deseti let**
- 
- **odstranění nutno do pěti let**
- úprava PKO zábradlí (doplnění požadovaných vrstev)
- **odstranění nutno do jednoho roku**
- 
- **odstranění do nejbližšího zimního období**
- 
- **odstranění nutno provést neprodleně**
- 
- **periodicky**
- čistit okolí mostu, čistit troubu propustku

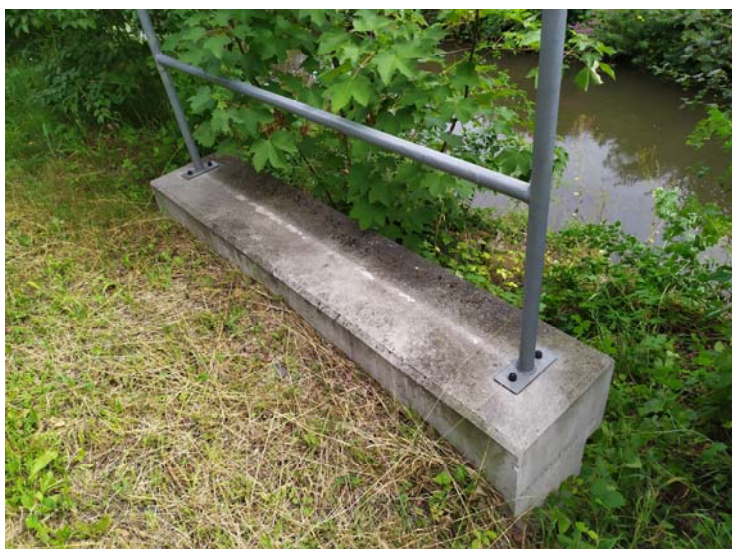
Pohled na zábradlí vpravo směrem  
k OP2

4.1	Svodidla, zábradelní svodidla	Nejsou
4.2	Zábradlí	PKO zábradlí tvořena pouze zinkováním (nedosahuje požadované životnosti)
4.3	Dopravní značení a označení mostu	Nejsou
4.4	Odvodnění mostu	Bez závad.
4.5	Zábrany – ledolamy, lodní svodidla, protidotykové, protikouřové, protinámrazové, krycí a izolační zábrany	Nejsou.
4.6	Protihlukové zdi	Nejsou.
4.7	Cizí zařízení na mostě	Není.
4.8	Ostatní vybavení mostu	Není.
