HLAVNÍ PROHLÍDKA

P105 Propustek cyklostezka Bludovice č.p. 112 (u maringotky)

HP P105 Propustek cyklostezka Bludovice č.p. 112 (u maringotky)
(25.7.2023, Ing. Radim Dostál)

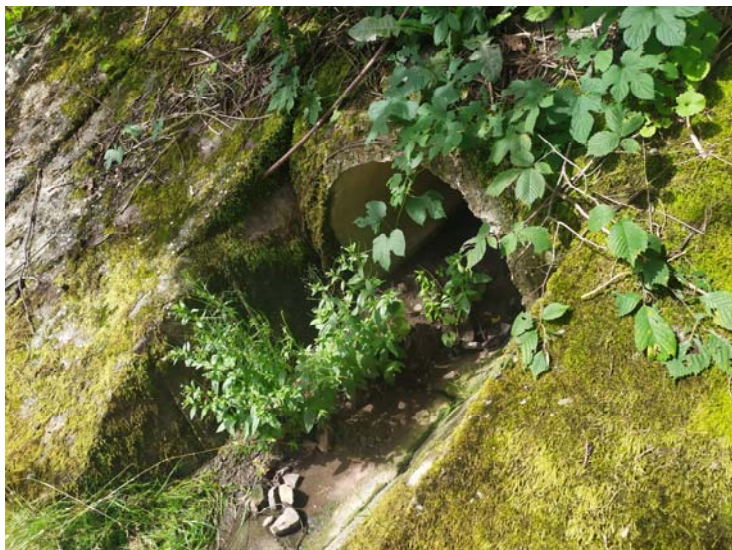
Pohled na výtok a pravý bok OP1

| 1.3 | Zemní těleso, záhozy a zpevnění | Výtok – těleso silně zarostené mechovou vegetací, vícečetné trhliny ve zpevnění

Nezpevněná část koryta na vtoku i výtoku eroduje |

- **odstranění nutno do deseti let**
-
- **odstranění nutno do pěti let**
 - sanace opevnění a výtoku na povodní straně mostu
 - úprava PKO zábradlí (doplnění požadovaných vrstev)
- **odstranění nutno do jednoho roku**
 - odstranění vegetace na povodní straně mostu
- **odstranění do nejbližšího zimního období**
 - pročištění propustku od naplavenin
- **odstranění nutno provést neprodleně**
-
- **periodicky**
 - čistit okolí mostu

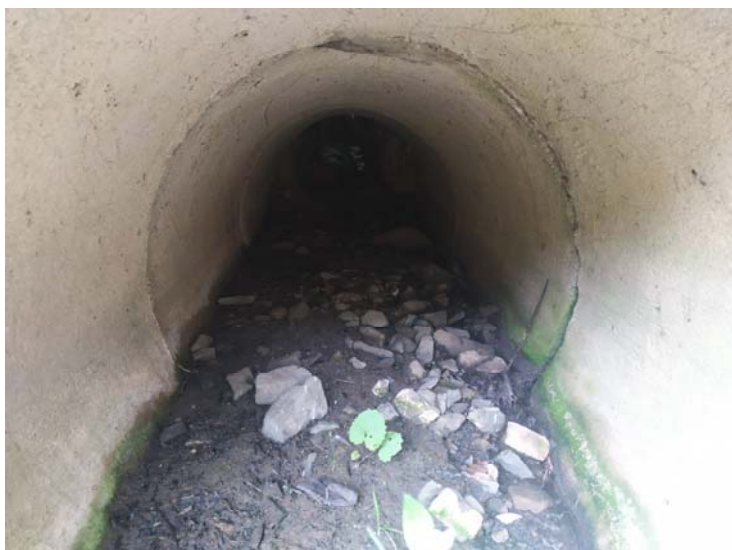
Pohled na nosnou konstrukci - protivodní

| 2.1 | Nosná konstrukce | Prosedlé trouby po délce propusku, na výtoku obnažená a zkorodovaná výtzuž, praskliny v troubě, propustek po celé délce zanesený naplaveninami |

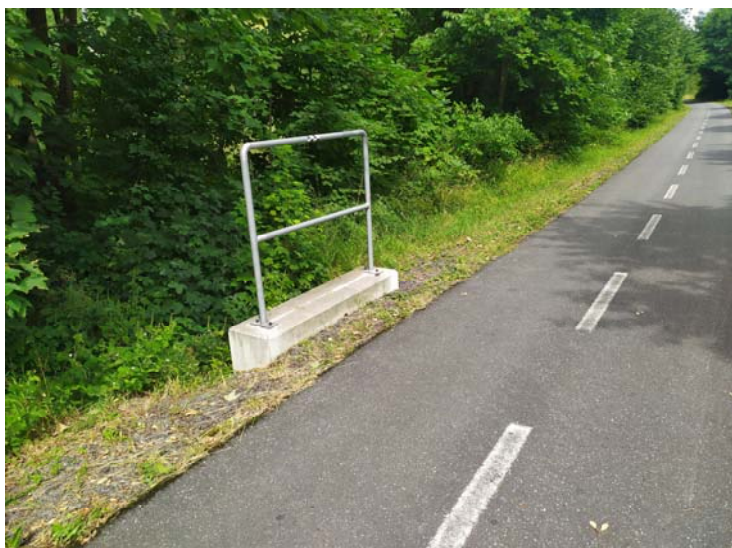
Pohled na zábradlí vlevo směrem k OP

4.2 Zábradlí PKO zábradlí tvořena pouze zinkováním (nedosahuje požadované životnosti)

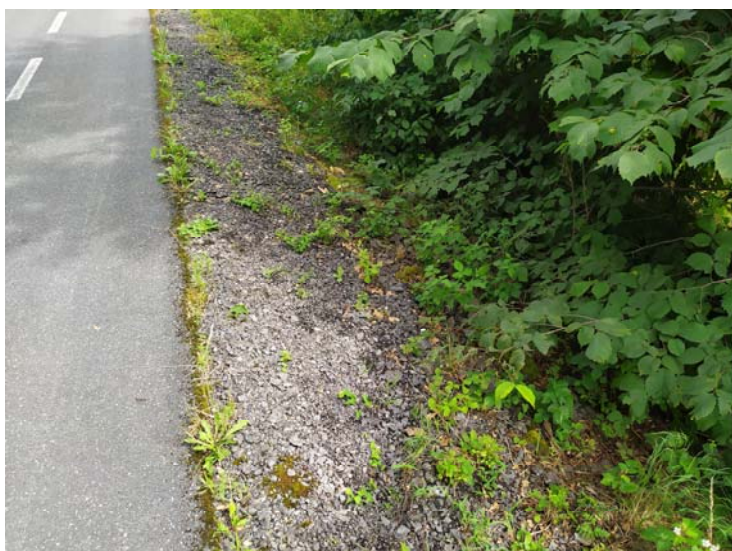
Pohled na krajnici vpravo po směru staničení

3.1 Vozovka Plošná degradace asfaltového tmelu, nenormový sklon krajnice
