HLAVNÍ PROHLÍDKA

P112 Propustek cyklostezka

Bludovice č.p. 59

**HP P112 Propustek cyklostezka Bludovice č.p. 59
(25.7.2023, Ing. Radim Dostál)**

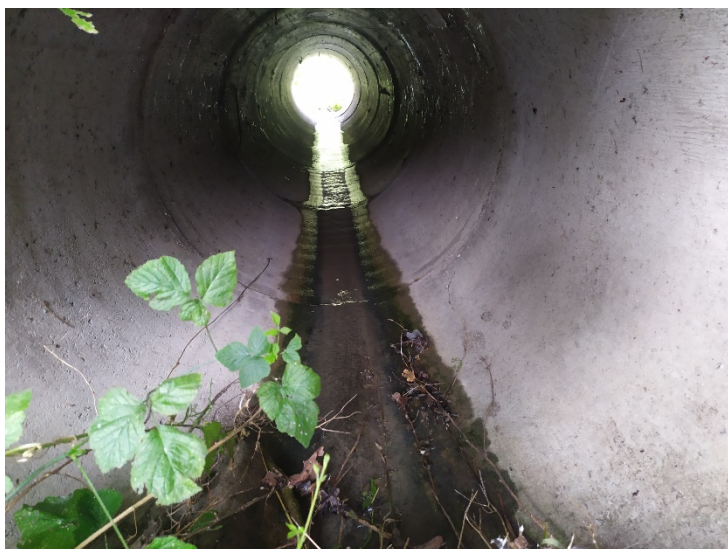
Pohled na NK - povodní

| 2.1 | Nosná konstrukce | Mírně zanesené dno propustku. |

- **odstranění nutno do deseti let**
-
- **odstranění nutno do pěti let**
- úprava PKO zábradlí (doplnění požadovaných vrstev)
- **odstranění nutno do jednoho roku**
-
- **odstranění do nejbližšího zimního období**
-
- **odstranění nutno provést neprodleně**
-
- **periodicky**
- čistit okolí mostu, čistit troubu propustku

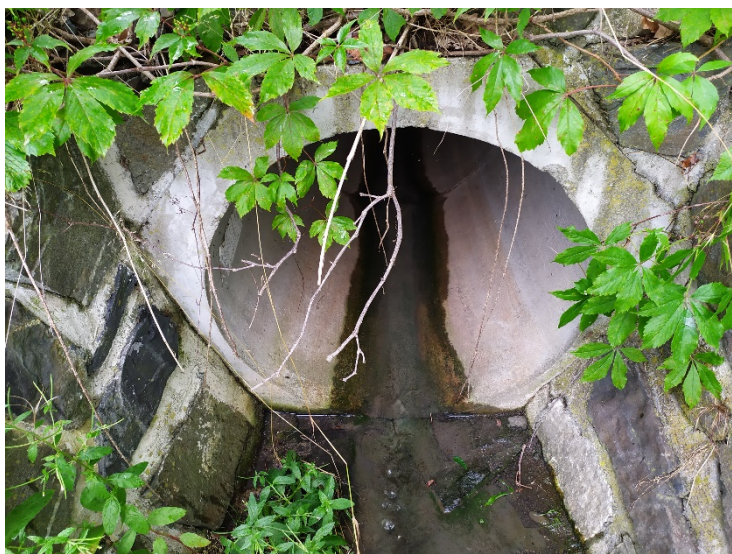
Pohled na výtok - protivodní

| 1.3 | Zemní těleso, záhozy a zpevnění | Zejména na výtoku silně porostlé vegetací, ve spárách trhliny. Eroduje |

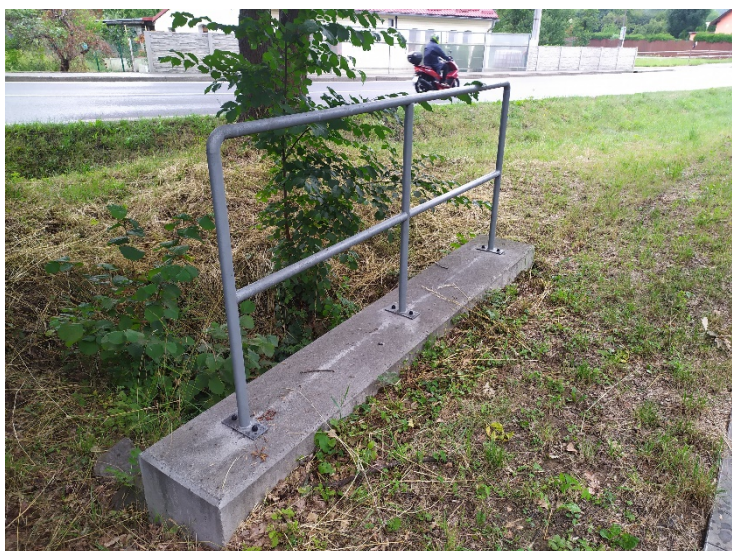
Pohled na levé zábradlí směrem k OP2

4.1	Svodidla, zábradelní svodidla	Nejsou
4.2	Zábradlí	PKO zábradlí tvořena pouze zinkováním (nedosahuje požadované životnosti)
4.3	Dopravní značení a označení mostu	Nejsou
4.4	Odvodnění mostu	Bez závad.
4.5	Zábrany – ledolamy, lodní svodidla, protidotykové, protikouřové, protinámrazové, krycí a izolační zábrany	Nejsou.
4.6	Protihlukové zdi	Nejsou.
4.7	Cizí zařízení na mostě	Není.
4.8	Ostatní vybavení mostu	Není.
