HLAVNÍ PROHLÍDKA

P108 Propustek cyklostezka

Bludovice č.p. 24

**HP P108 Propustek cyklostezka Bludovice č.p. 24
(25.7.2023, Ing. Radim Dostál)**

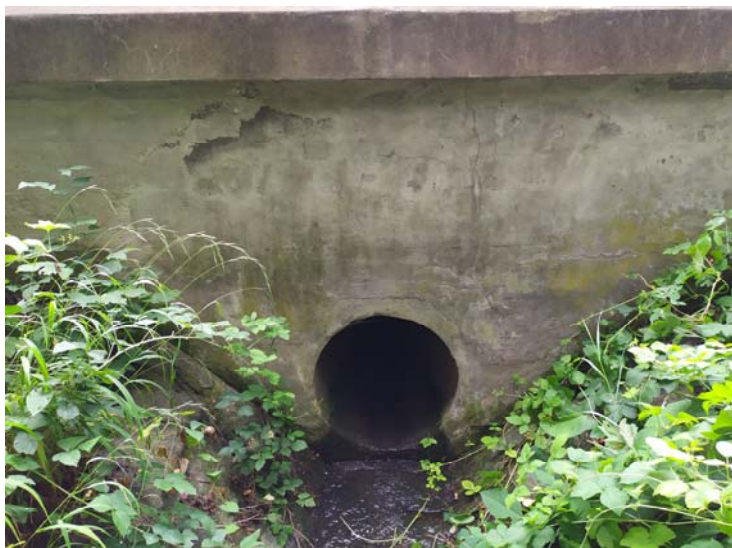
Pohled na výtok - protivodní

1.2	Mostní podpěry, křídla, čelní zdi	Na čelní zdi trhliny v betonu (plošně).
-----	-----------------------------------	---

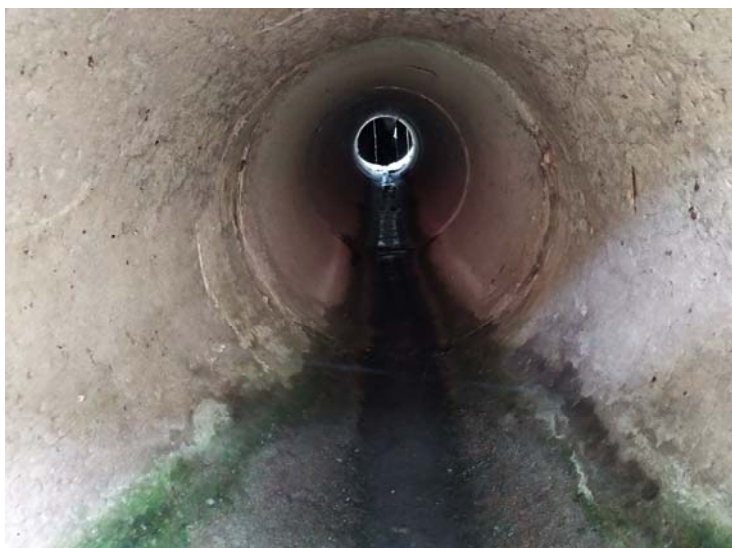
Pohled na NK - protivodní

2.1	Nosná konstrukce	Prosednuté trouby v ose komunikace.
-----	------------------	-------------------------------------

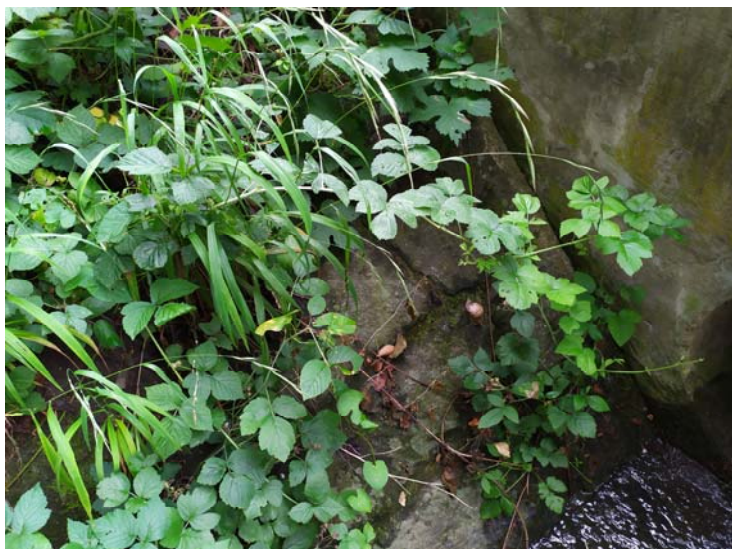
Pohled na pravý bok OP1 a odláždění

1.3	Zemní těleso, záhozy a zpevnění	Zarostené, eroduje. Uchycená vegetace ve zpevnění koryta, trhliny ve sparách
-----	---------------------------------	--

- **odstranění nutno do deseti let**
 - sanace čelní zdi propustku
- **odstranění nutno do pěti let**
 - úprava PKO zábradlí (doplnění požadovaných vrstev)
 - oprava odláždění na výtoku
- **odstranění nutno do jednoho roku**
 -
- **odstranění do nejbližšího zimního období**
 -
- **odstranění nutno provést neprodleně**
 -
- **periodicky**
 - čistit okolí mostu, čistit troubu propustku

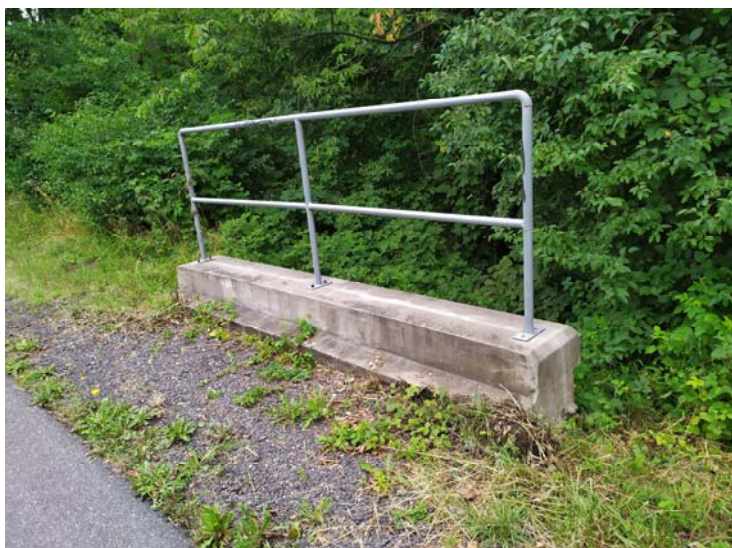
Pohled na zábradlí vpravo směrem
k OP2

4.1	Svodidla, zábradelní svodidla	Nejsou
4.2	Zábradlí	PKO zábradlí tvořena pouze zinkováním (nedosahuje požadované životnosti)
4.3	Dopravní značení a označení mostu	Nejsou
4.4	Odvodnění mostu	Bez závad.
4.5	Zábrany – ledolamy, lodní svodidla, protidotykové, protikouřové, protinámrazové, krycí a izolační zábrany	Nejsou.
4.6	Protihlukové zdi	Nejsou.
4.7	Cizí zařízení na mostě	Není.
4.8	Ostatní vybavení mostu	Není.
