**Most ev.č. M701**  
**Na Poříčí u č.p. 549**  
**HLAVNÍ PROHLÍDKA MOSTU**

**Objekt:** Most ev.č. M701 Na Poříčí u č.p. 549, k.ú. Žilina u Nového Jičína  
**Lokalizace:** Nový Jičín, ul. Na Poříčí přes Jičínsku  
**Objednatel:** Město Nový Jičín odbor správy majetku, Ing. Kateřina Pišteková

Datum provedení prohlídky:  
22.2.2024

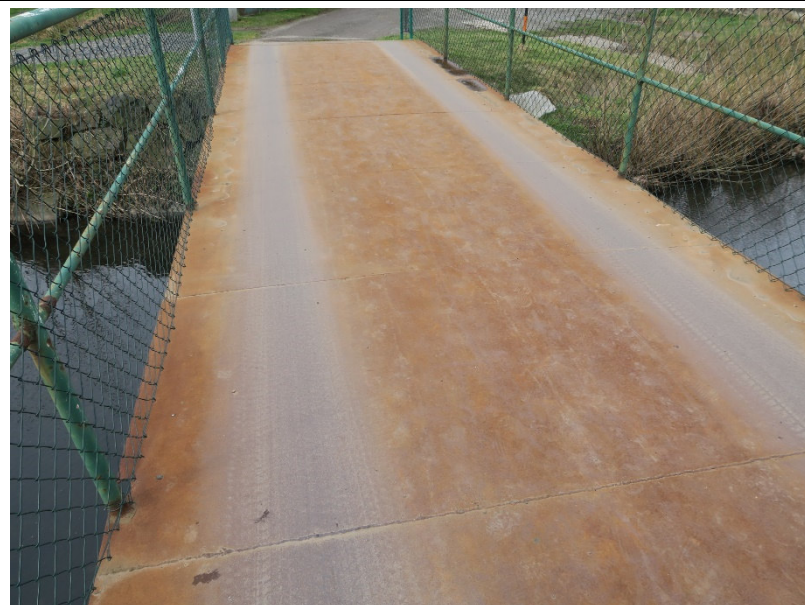
- 3.1 Vozovka Zkorodovaný plech bez výrazné ztráty materiálu.
- 3.2 Chodníky -
- 3.3 Římsy, obrubníky, zálivky -
- 3.4 Izolační systém -
- 3.5 Ostatní části svršku -

Pohled na mostovku.

| 3.1 | Vozovka | Očistit korozi a opatřit celoplošně ochranným nátěrem. Pozor na protiskluzové vlastnosti. |

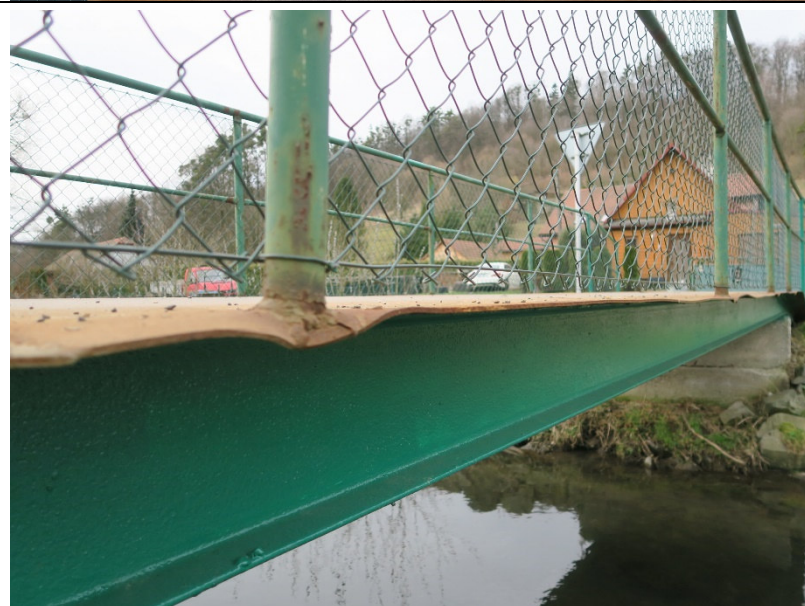
- 4.1 Svodidla, zábradelní svodidla -
- 4.2 Zábradlí Uchycení sloupků do mostovkového plechu. Záchytná funkce je tak minimální. Vzhledem k průjezdné šířce se nepředpokládá průjezd vyšší rychlostí. Horizontální madla jsou doplněna o pletivo. Přesto je zábradlí nenormové.
- 4.3 Dopravní značení a označení mostu Na mostě chybí označení ev.č. a omezení zatížitelnosti.
- 4.4 Odvodnění mostu -
- 4.5 Zábrany, protidotykové, kouřové, nárazové. -
- 4.6 Protihlukové zdi -
- 4.7 Cizí zařízení -
- 4.8 Ostatní vybavení -

Typické kotvení sloupku zábradlí.

| 4.2. | Zábradlí | Kotvení sloupků do plechu není vhodné. Vhodnější je kotvení do hlavních nosníků. |

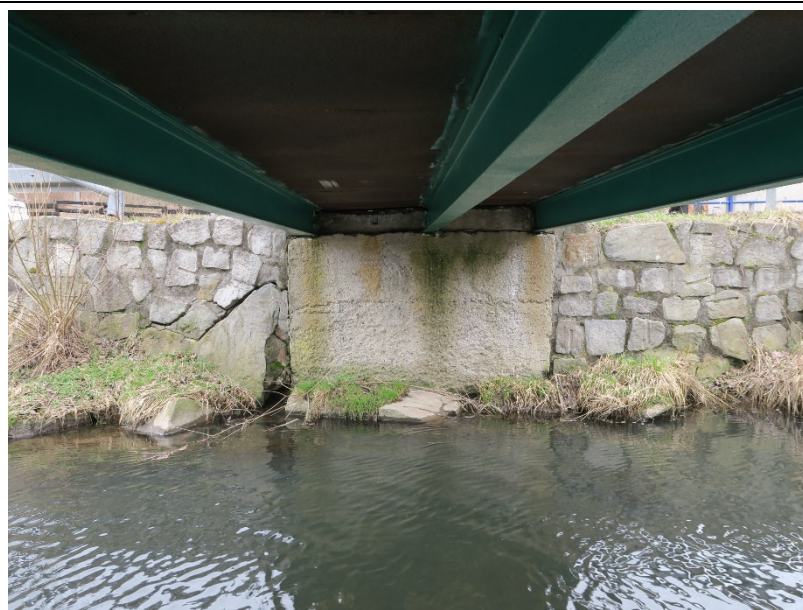
| 1.2 | Podpěry, křídla, čelní zdi | Opěry s výrazně degradovaným betonem. Spára mezi OP1 a křídly (nábrežními zidkami) se otevírají, vypraskaný tmel. Uprostřed OP1 se výrazněji otevírá horizontální pracovní spára. Na povrchu až síťové trhliny. Na opěry výrazně zatéká. |

Pohled na OP1.

- 1.2 Podpěry, křídla, čelní zdi Vyplnit spáru v OP1. Celková sanace povrchu betonových ploch. Zaspárovat prostor mezi opěrou a křídly.
- 1.3 Zemní těleso, záhozy a zpevnění Provést skládanou rovnaninu z balvanů před OP1 jako ochranu paty dříku.

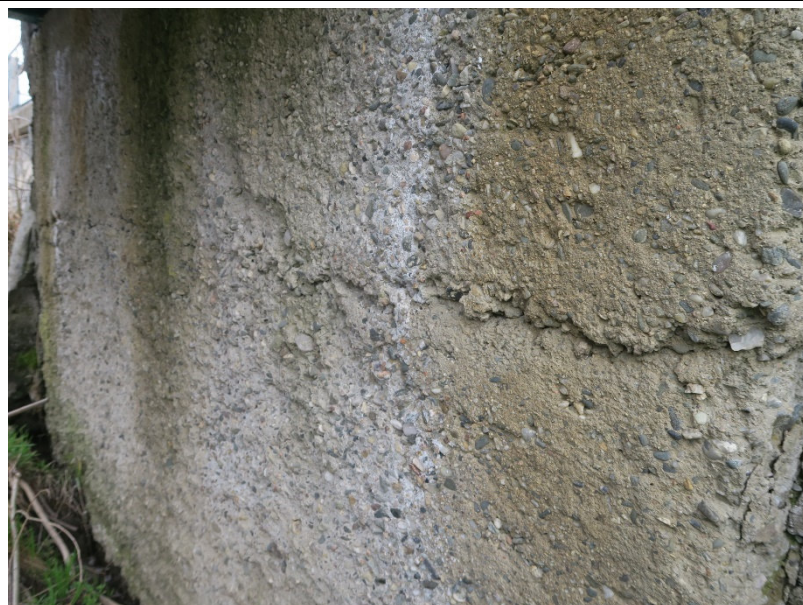
Detail OP1 s horizontální trhlinou.

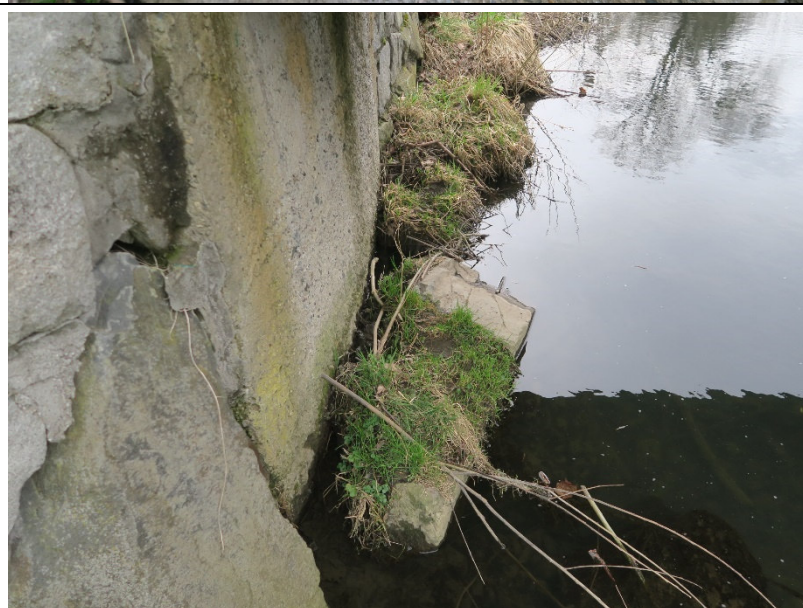
| 1.3 | Zemní těleso, záhozy a zpevnění | Lokální trhliny ve sparách kamenné dlažby. Volně ložené balvany před OP1. |

Nesouvislé zajištění paty dříku u OP1.

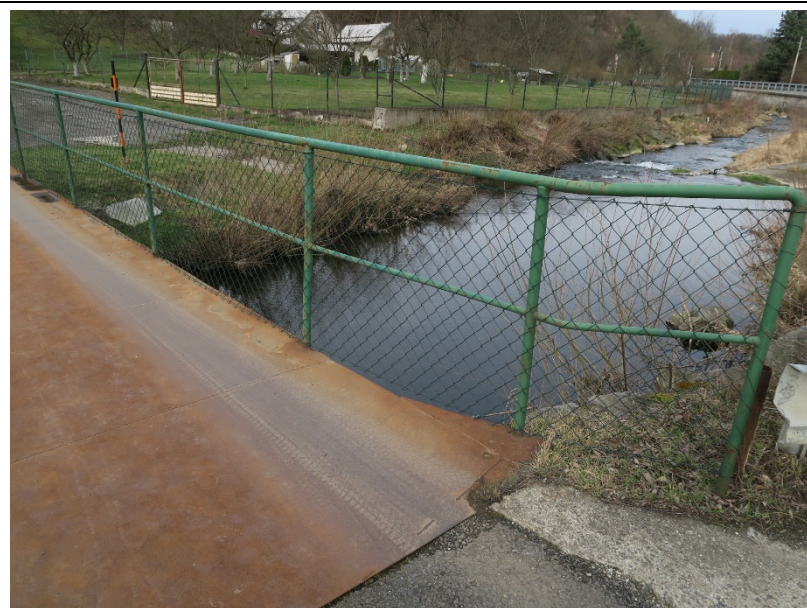
Zábradlí vpravo.

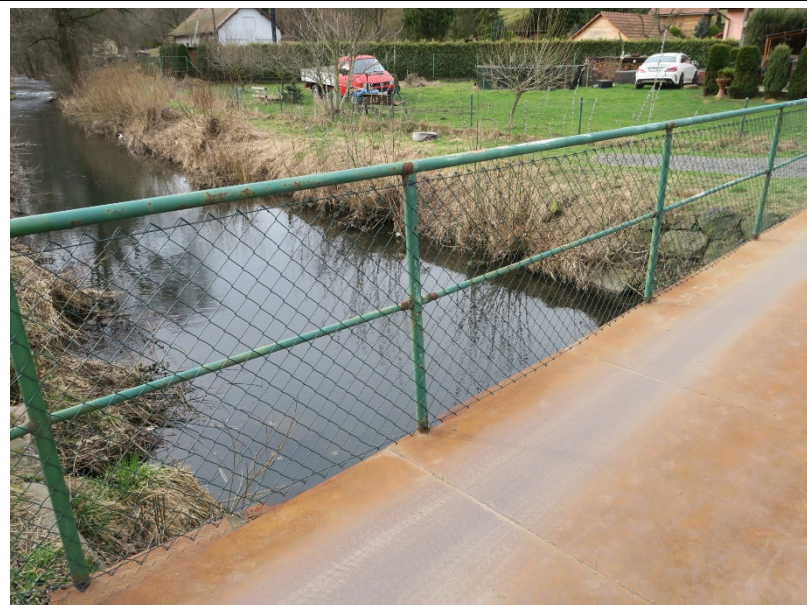
Zábradlí vlevo.

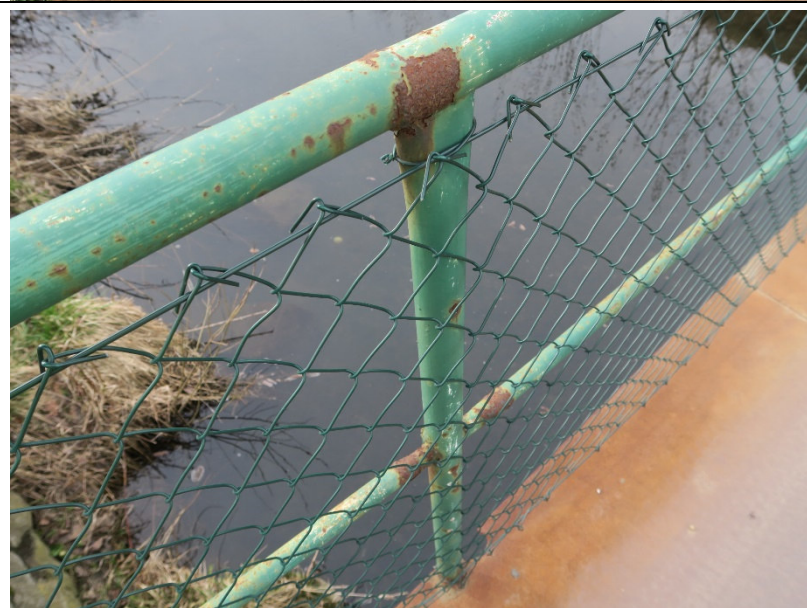
Detail zábradlí.

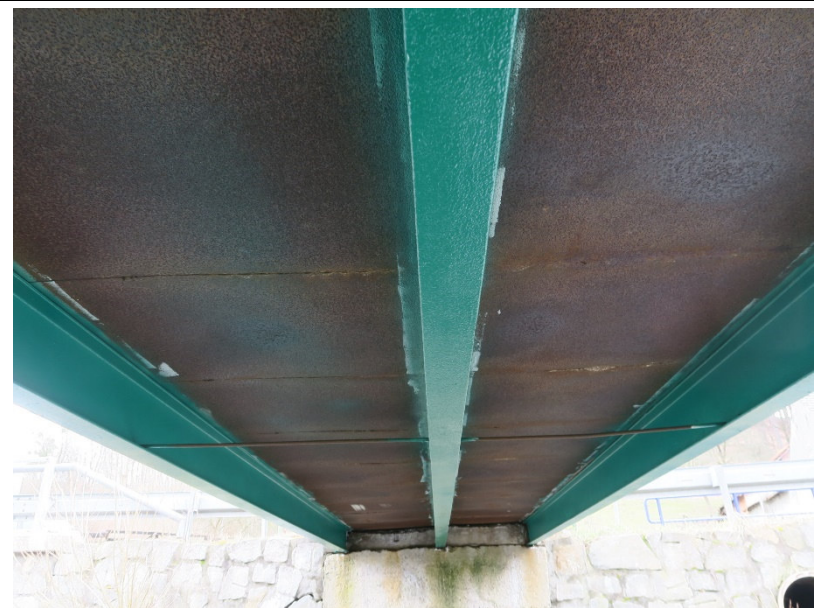
| 2.1 | Nosná konstrukce | Hlavní nosníky bez viditelných vad. Čerstvě natřené. Příčné vymezení distancí (příčníky) z ocelového prutu – prut prohnutý. Mostovkový plech zkorodovaný. Do plechu je uchyceno zábradlí. |

<p>Podhled NK.</p>

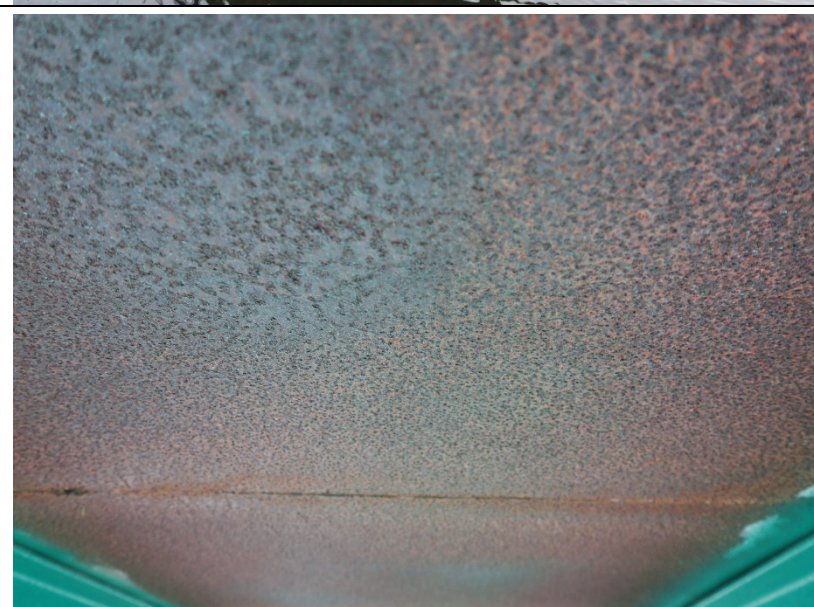
<p>Podhled NK. Mostovkový plech.</p>

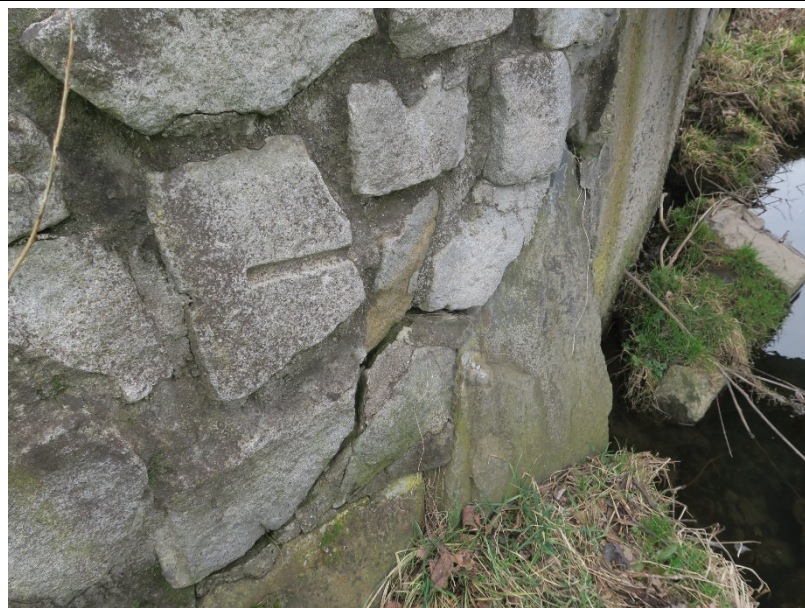
Trhlina v dlažbě křídla u OP1.

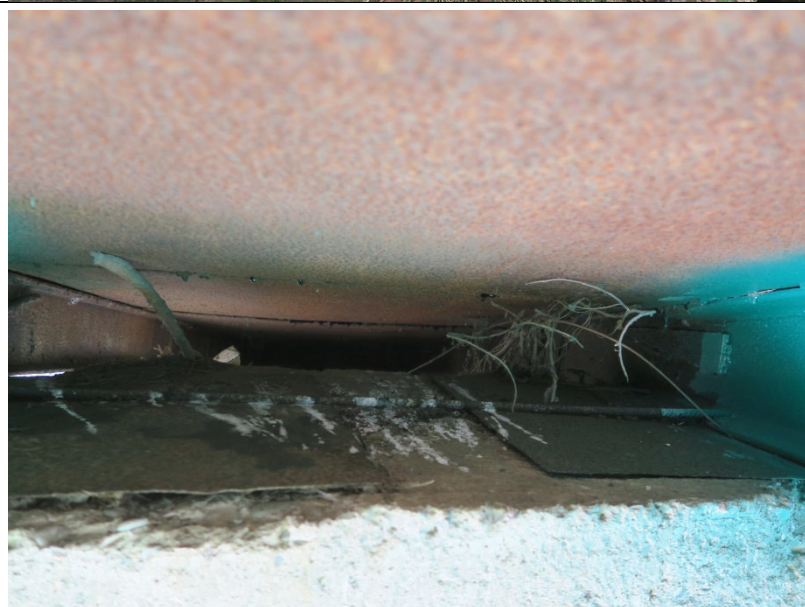
| 2.2 | Ložiska, klouby, kyvné stojky | Špatně přístupné, viditelné ocelové části zkorodované. |

Ocelové plechy na OP1 fungují jako ložiska.

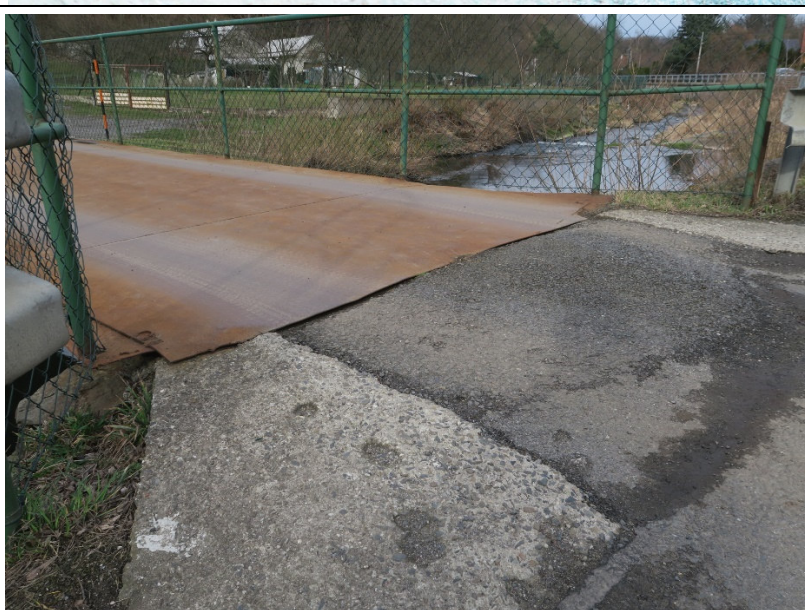
Napojení mostovkového plechu na přechodovou oblast OP1.  
Napojení na silnici III. třídy.
