**Most ev.č. M703**  
**Na Poříčí u č.p. 54**  
HLAVNÍ PROHLÍDKA MOSTU

**Objekt:** Most ev.č. M703 Na Poříčí u č.p. 54, k.ú. Žilina u Nového Jičína

Lokalizace: Nový Jičín, ul. Na Poříčí přes Jičínku

Datum provedení prohlídky:

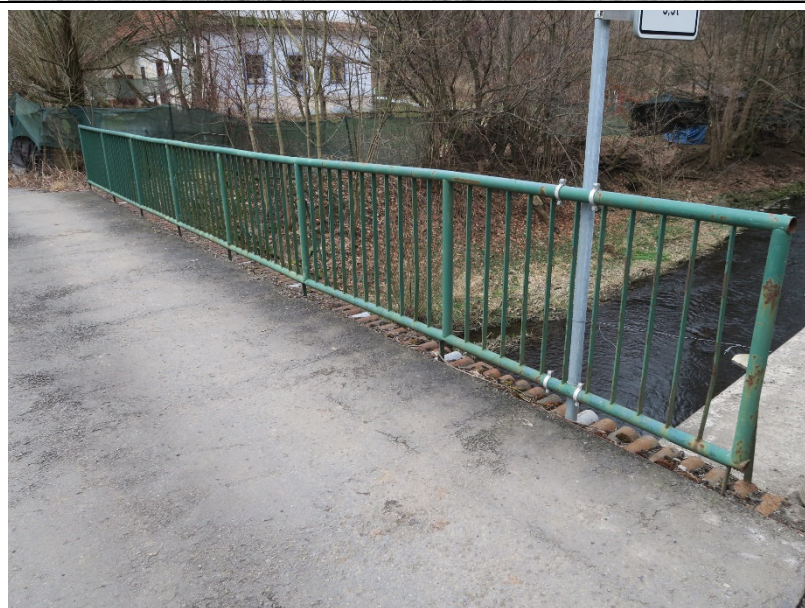
| 4.2. | Zábradlí | Uchycení sloupků není optimální, paty korodují. Záchytná funkce je tak slabší. Celoplošná ztráta PKO a koroze. Zábradlí na OP2 bez náběhů. |

Zábradlí vpravo.

- 4.2 Zábradlí Zesílit paty sloupků zábradlí a jejich kotvení. Celoplošná obnova PKO.

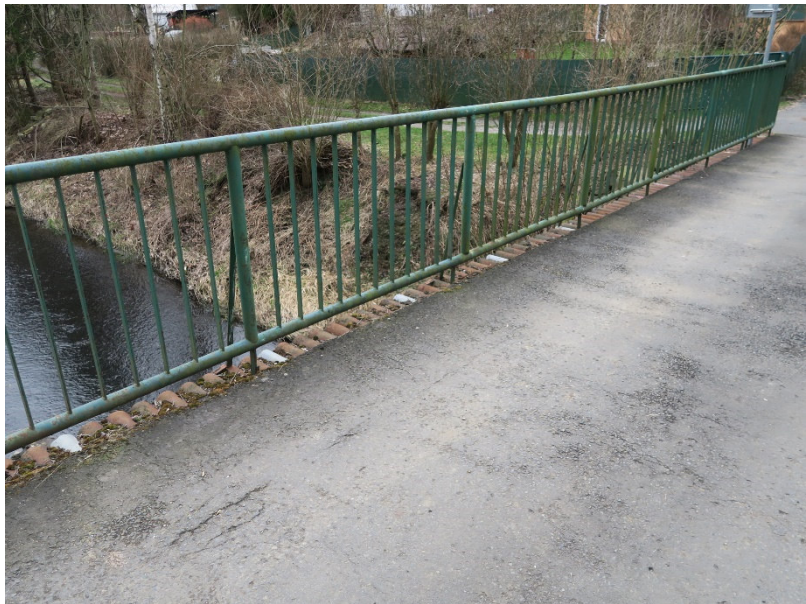
| | <p>Zábradlí vlevo.</p> |

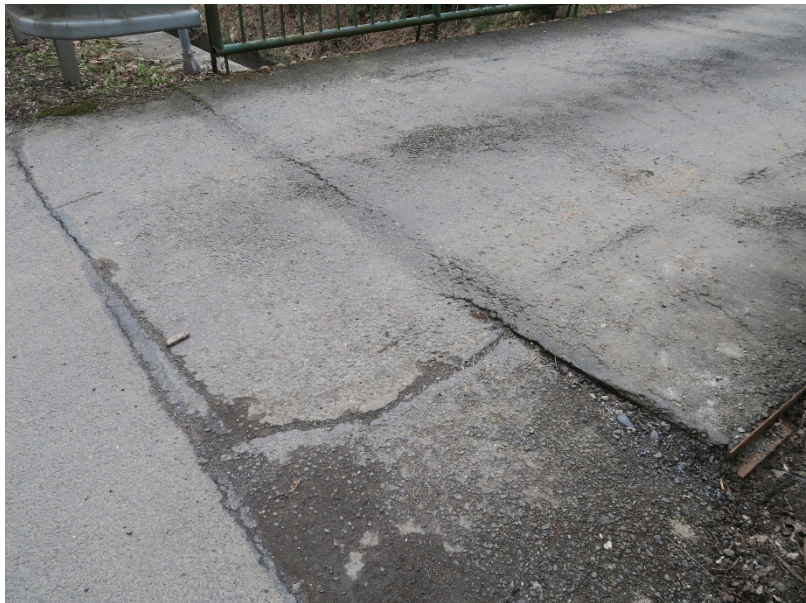
| 3.1 | Vozovka | Povrch vozovky výrazně degradovaný s četnými trhlinami. Povrchová ztráta tmelu a obnažení kostry s úbytkem materiálu. Za OP2 vlevo je v úrovni vozovky kaverna/výtluk ve vozovce 300 x 100 mm. Přechodová oblast před OP1 zdeformovaná. |

| | <p>Přechodová oblast před OP1.</p> |

| 3.1 | Vozovka | Provedení uzavíracího asf. nátěru s podrcením, případně spec. asf. nátěr pro zvýšení životnosti vozovek. |

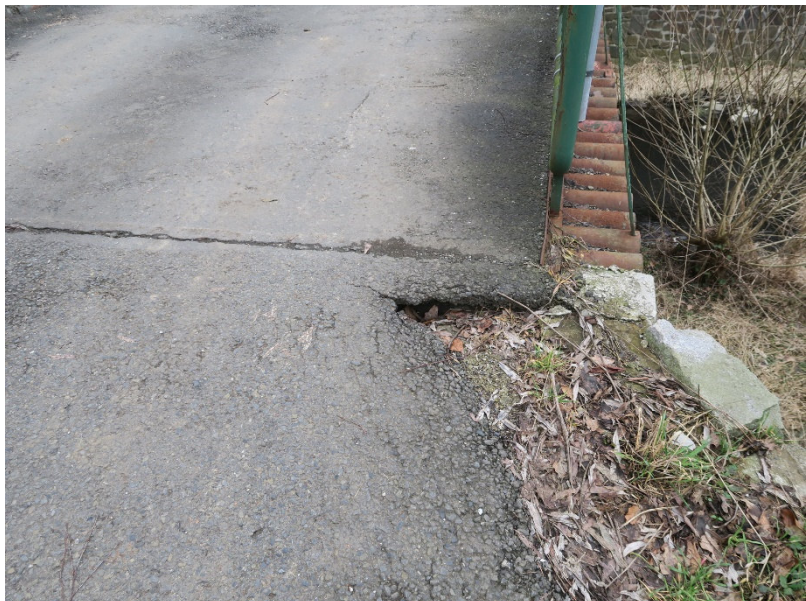
| | <p>Kaverna/ výtluk za OP2 vlevo.</p> |

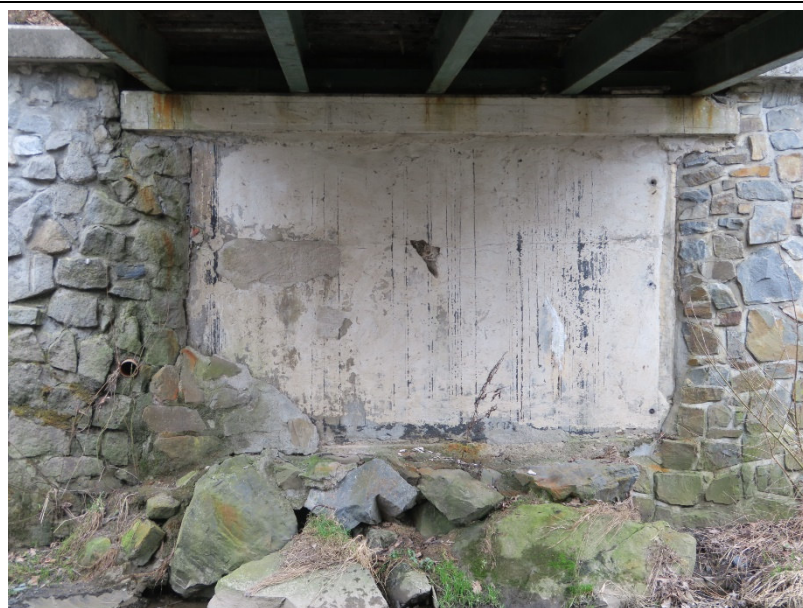
Opěra 1 vč. opevnění.

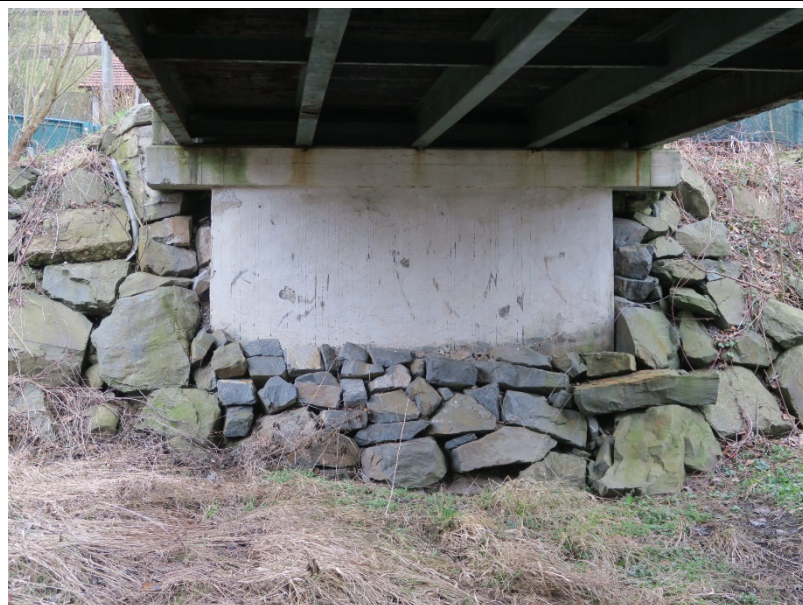
Pohled na OP2 vč opevnění.

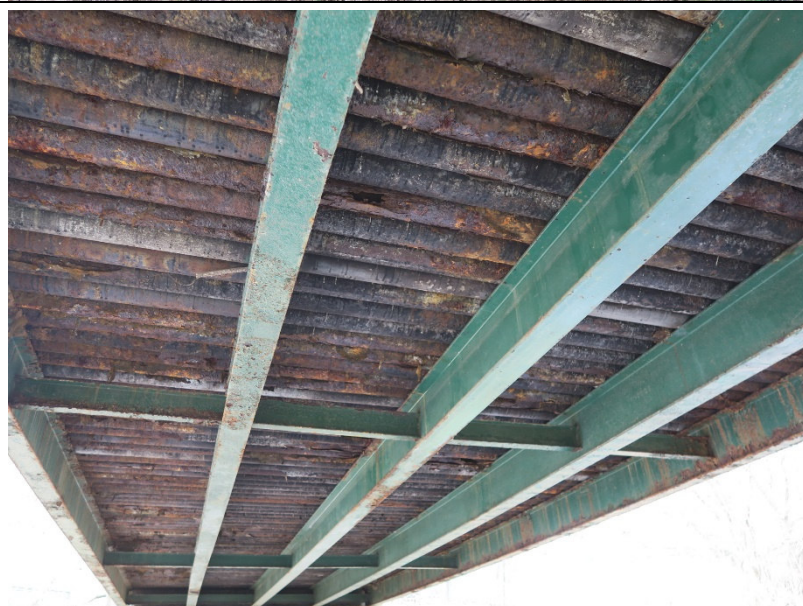
| 2.1 | Nosná konstrukce | ŽB trubková mostovka výrazně koroduje vč. ztráty materiálu. Nosná konstrukce vykazuje ztrátu PKO až korozi ocelových nosníků. V místech spojů a uložení výraznější. |

Podhled NK. Zkorodované  
výmětové trubky.

Zahájit projektovou přípravu za účelem opravy nebo rekonstrukce objektu. Hlavně trubkové mostovky.

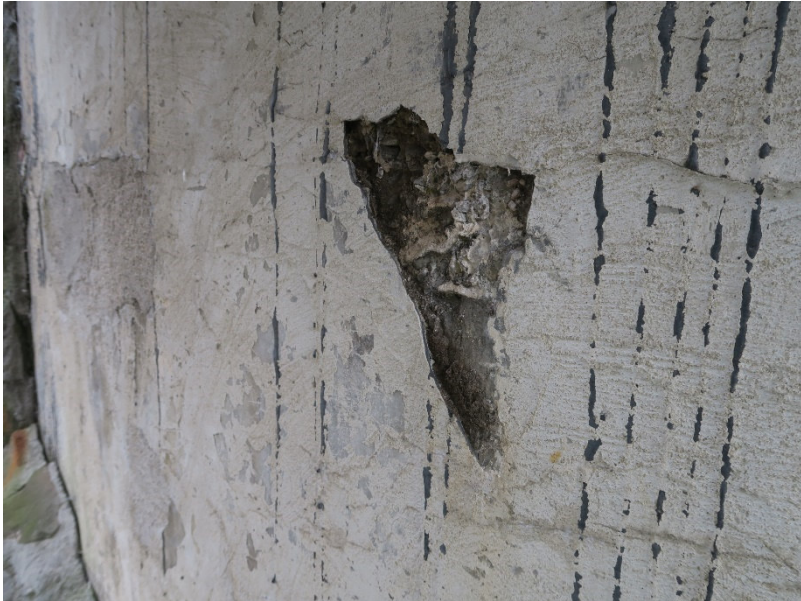
| 1.2 | Podpěry, křídla, čelní zdi | OP1 – otevírání horizontální pracovní spáry dříku. Čelo povrchu dříku vykazuje průsaky až inkrustace.<br>Opěry obecně - povrch betonu degradovaný. Sanované povrchy odpadávají a prosakují. Lokální kaverny povrchu. Na poklep lokálně nesoudržné opravy. Na úložné prahy zatéká. |

| | <p>Poškození povrchu OP1.<br/>Kaverna a odlamování sanace povrchu.</p> |

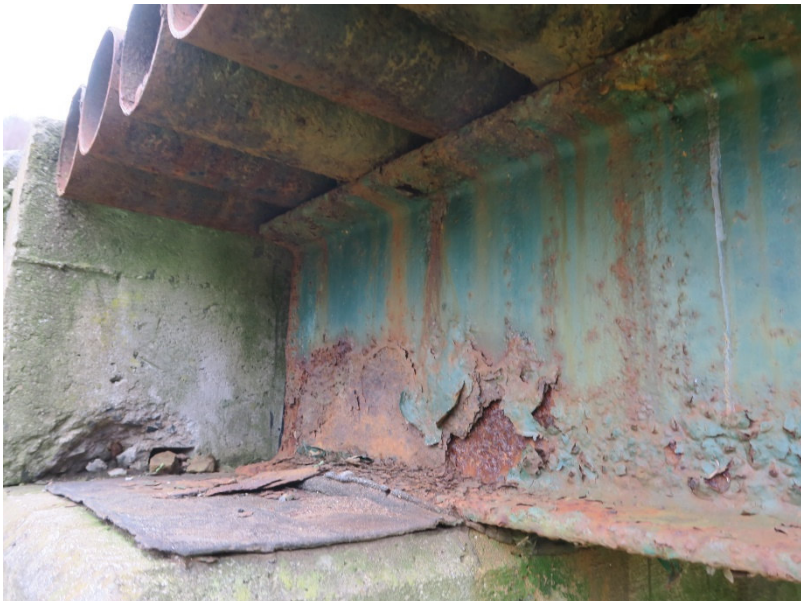
| | <p>Olupování PKO z hlavních nosníků.</p> |

| 2.1 | Nosná konstrukce | Odstranit korodující ložiska a nečistoty NK. Obnovit ochranný nátěr ocelových částí NK. |

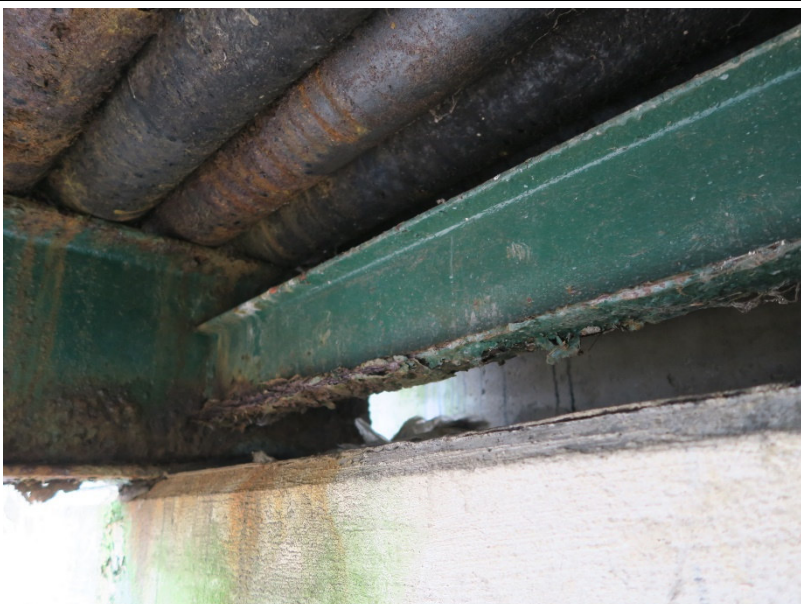
| | <p>Koroze se ztrátou materiálu hlavního nosníku a příčnicku – spodní pásnice.</p> |

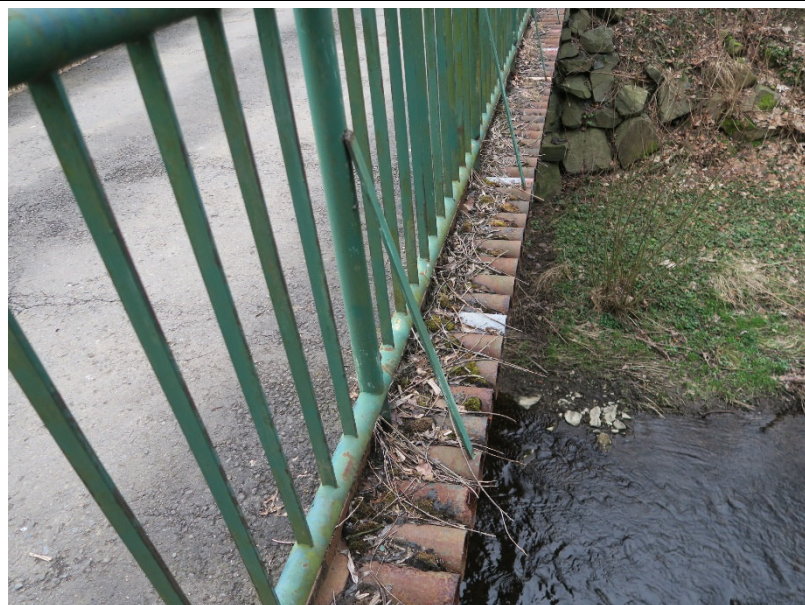
Uchycení zábradlí na mostě.

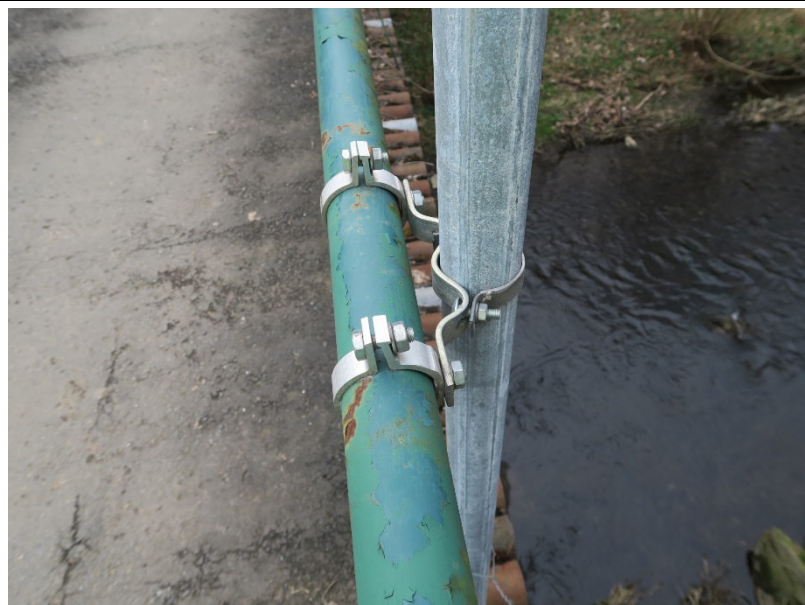
Kotvení sloupku DZ na zábradlí.

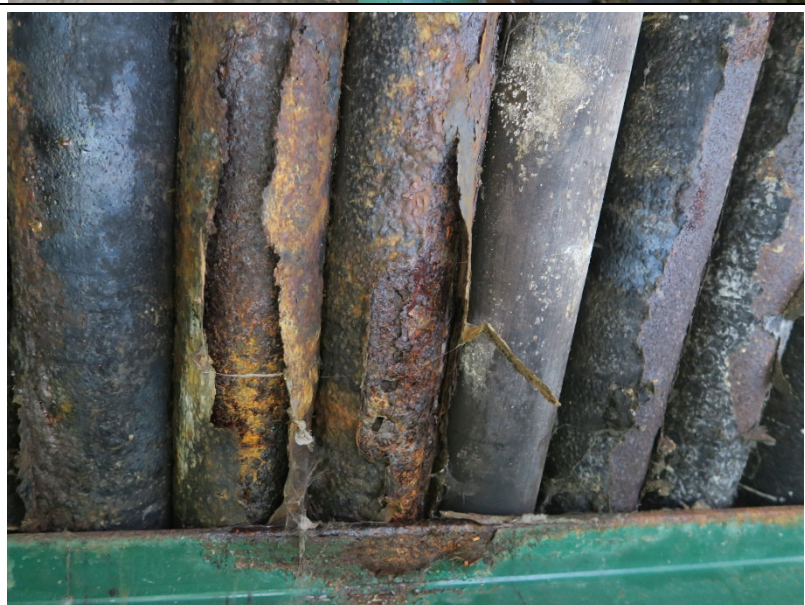
Některé trubky mostovky již s rozpadem.

Celková rekonstrukce objektu. Zejména mostovky.
