**Most ev.č. M105**  
**Bludovice u č.p. 38**  
HLAVNÍ PROHLÍDKA MOSTU

**Objekt:** Most ev.č. M105 Bludovice u č.p. 38, k.ú. Bludovice u Nového Jičína

Lokalizace: Nový Jičín, přes Zrzávku u č.p. 38

8.3.2024

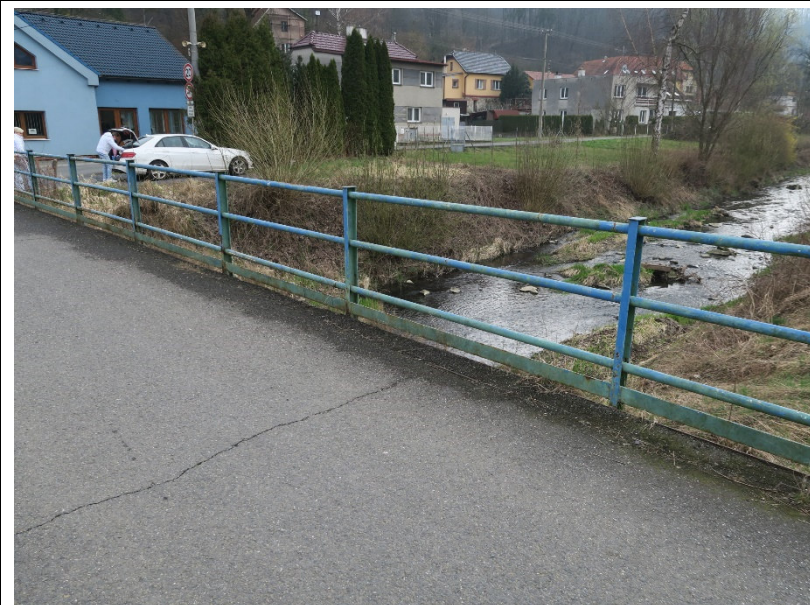
| 4.2. | Zábradlí | Zábradlí odporuje normě – trojmadlo bez svislé výplně. Chybí náběhy madel, kolmé ukončení. Výška 1,1 m v pořádku. |

Zábradlí vpravo.

| 4.2. | Zábradlí | Osadit na zábradlí z vnitřní strany pletivo či jinou zábranu proti propadnutí a možnosti výstupu po horizontální výplni stávajícího zábradlí. |

| 4.2. | Zábradlí | Do doby celkové rekonstrukce očištění a celoplošný ochranný nátěr povrchu zábradlí. |

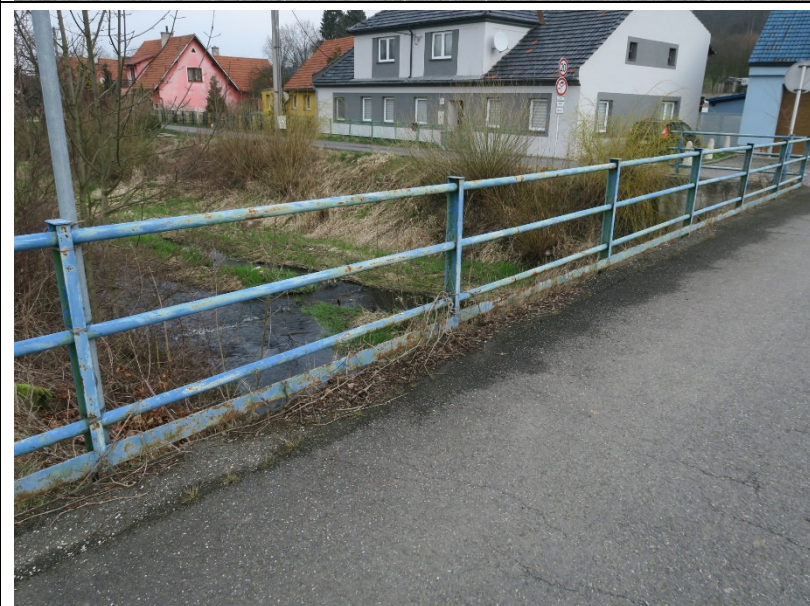
Zábradlí vlevo.

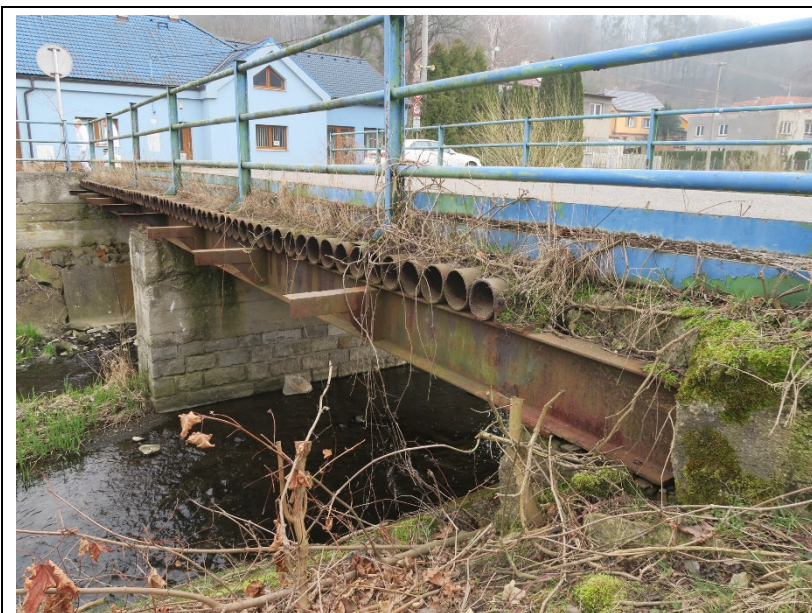
Boční pohled na most zleva.  
Trubková mostovka, do které je  
kotveno zábradlí.

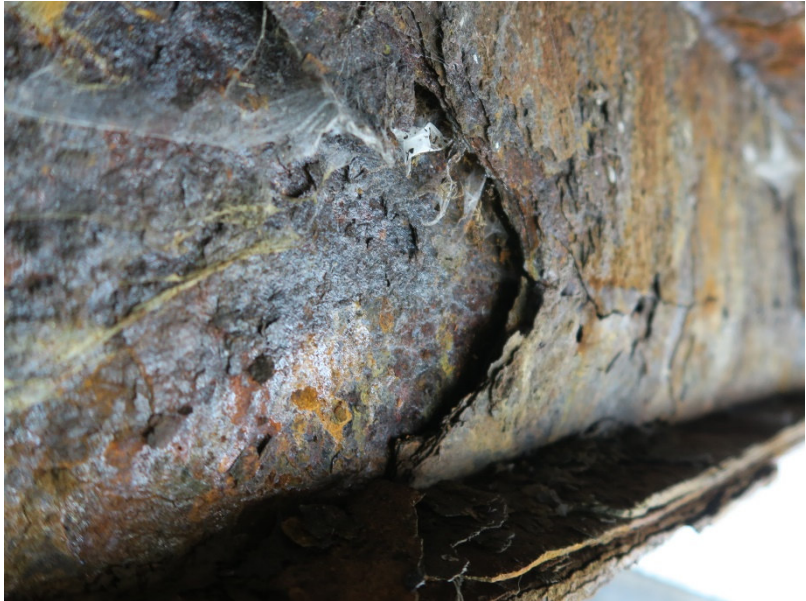
| 2.1 | Nosná konstrukce | Konstrukce prosakuje. Trubky mostovky zkorodované, zejména v krajních částech konstrukce. Nosníky korodují, již se ztrátou materiálu. Nejvíce krajní nosníky po obou stranách, zde již dochází k lístkové korozi a výrazné ztrátě |

| | | materiálu. |

| | <p>Detail krajního nosníku NK nad opěrou 1. Výrazný úbytek materiálu, celoplošná lístková koroze.</p> |

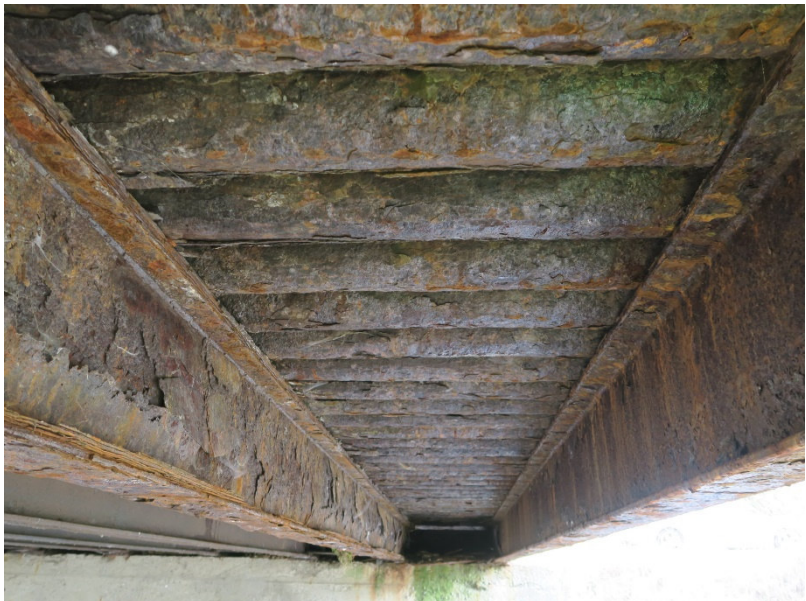
| | <p>Podhled NK. Pohled mezi poškozené nosníky. Trubková mostovka zespodu také poškozená. Lístková koroze výrazná i s úbytkem materiálu.</p> |

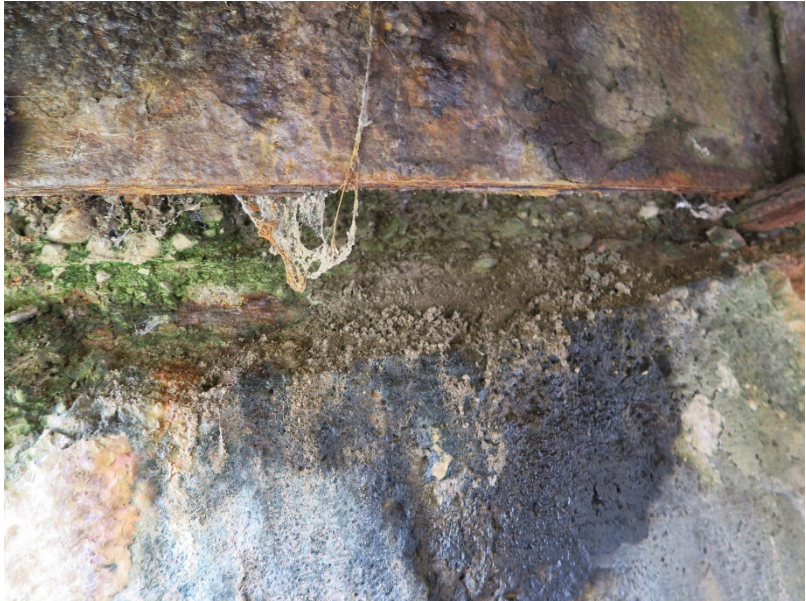
| 1.2 | Podpěry, křídla, čelní zdi | Degradace betonových částí opěr/podpěr. Podpěry zavlhlé, prosakují přes pracovní spáry. Na opěry zatéká, lokální výkvěty až inkrustace. V místě kontaktu nosníků s úložnými prahy dochází k výrazné degradaci až poškození betonu. Odlamují se hrany, pojivo se vymývá a kamenná kostra se lokálně rozpadá. Platí pro všechny úložné prahy. Na spodní stavbu zatéká. |

| | <p>Detail devastace úložného prahu na opěře 1. V místech styku s nosníky je beton rozpadlý.</p> |

| 1.2 | Podpěry, křídla, čelní zdi | Do doby rekonstrukce dočasně ošetřit hrubou sanační maltou na úložných prazích. |

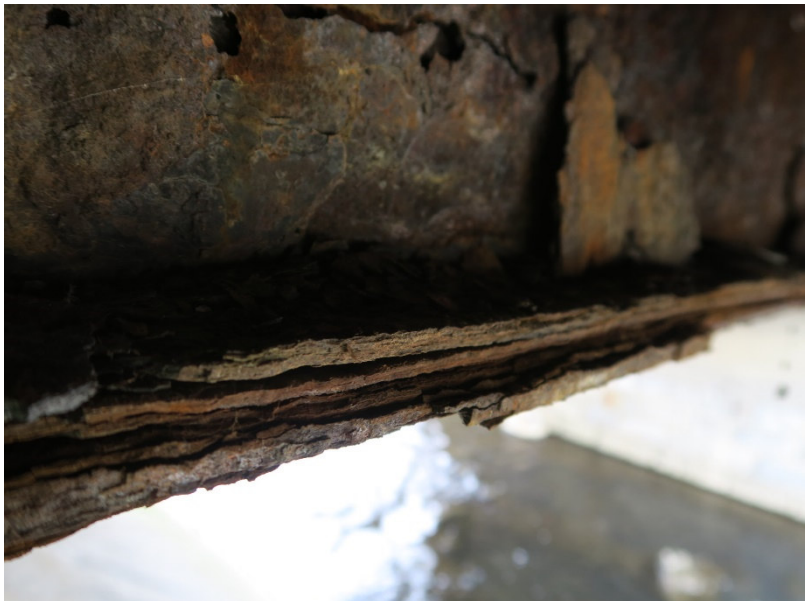
| | <p>Detail rozpadu pásnice nosníku.</p> |

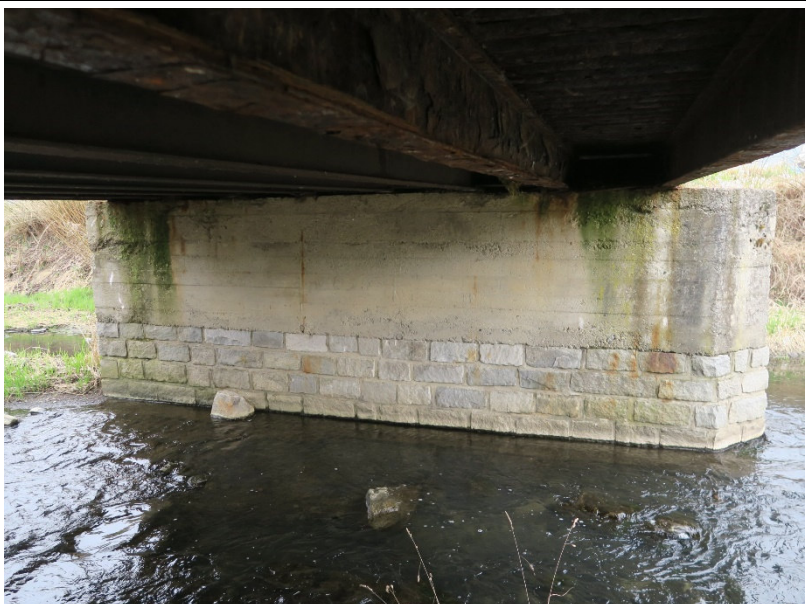
| | <p>Pohled na středový pilíř P2. Na ÚP zatéká. V krajních pozicích narušený beton ve styku s nosníky. Na fotce zelené plochy zatékání.</p> |

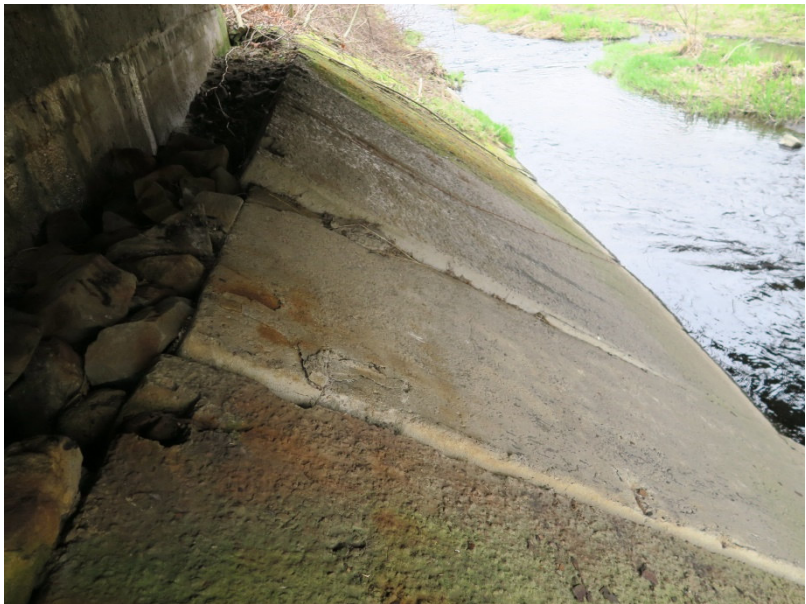
| 1.3 | Zemní těleso, záhozy a zpevnění | Silniční panely celistvé s drobnými poruchami, dlažby lokálně s rozpadem. Výskyt mechů a zeleně. U OP3 drobné podepření opevnění. |

| | <p>Opevnění svahu u OP1.</p> |

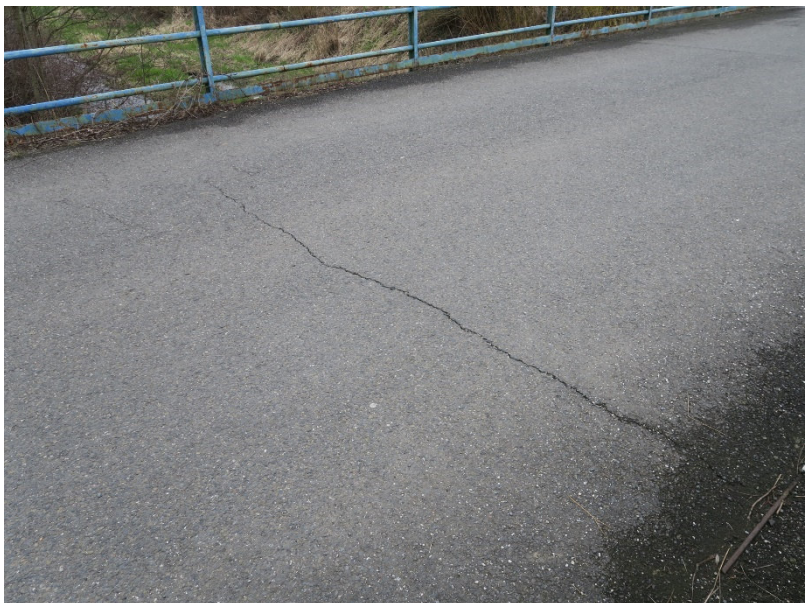
| 2.3 | Mostní závěry | Přes prostor MZ protéká voda na opěry. V úrovni vozovky se nad závěry vyskytují trhliny. |
| 3.1 | Vozovka | Výrazná degradace živichých vrstev. V prostoru mostních závěrů síťové trhliny. Celkově plocha vozovky na mostě ve špatném stavu – všesměrné až síťové trhliny. |

| | <p>Trhlina nad dilatační spárou OP1.</p> |

| 3.1 | Vozovka | Celoplošný opravný nátěr vozovky za účelem uzavření povrchu s podrcením. |

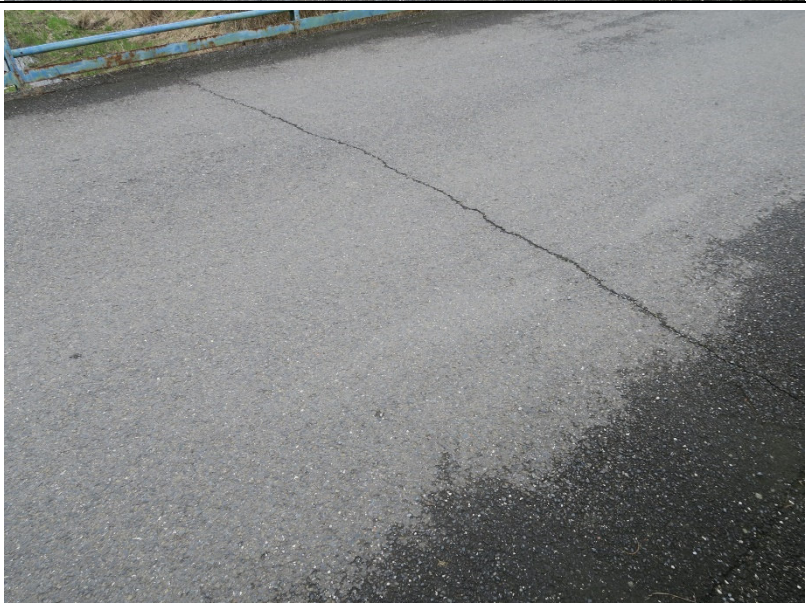
| | <p>Trhlina nad dilatační spárou nad středovým pilířem.</p> |

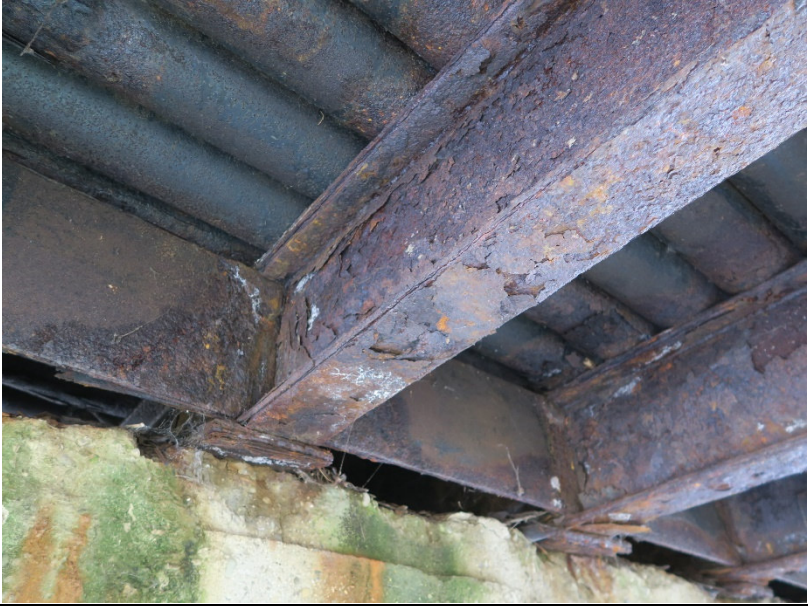
| | <p>NK v místě uložení na OP3.<br/>Rozpad nosníků, ložisek i úložných prahů.</p> |

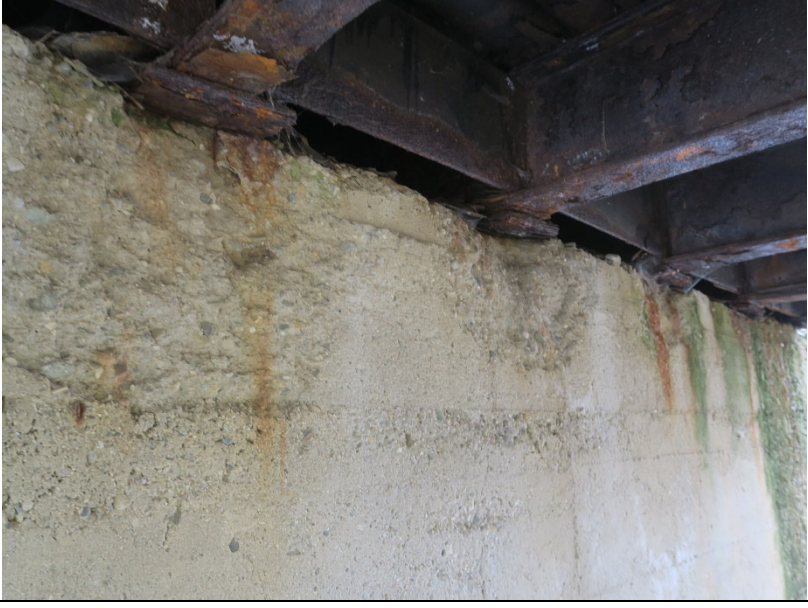
| | <p>Rozpad úložných prahů opěry OP3.</p> |

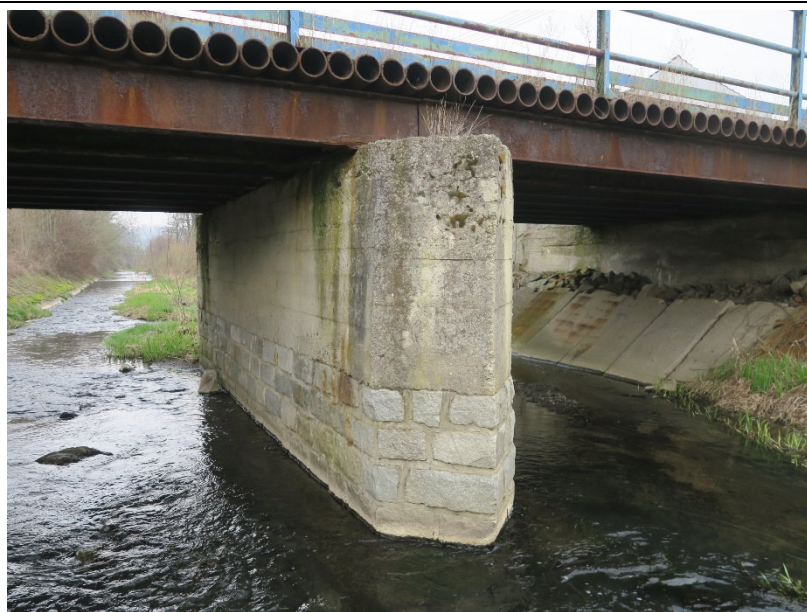
Pohled na středový pilíř zprava, ve směru toku Zrzávky. Kmenná část OK. Betonové úložné prahy v horní části s rozpadem betonu.

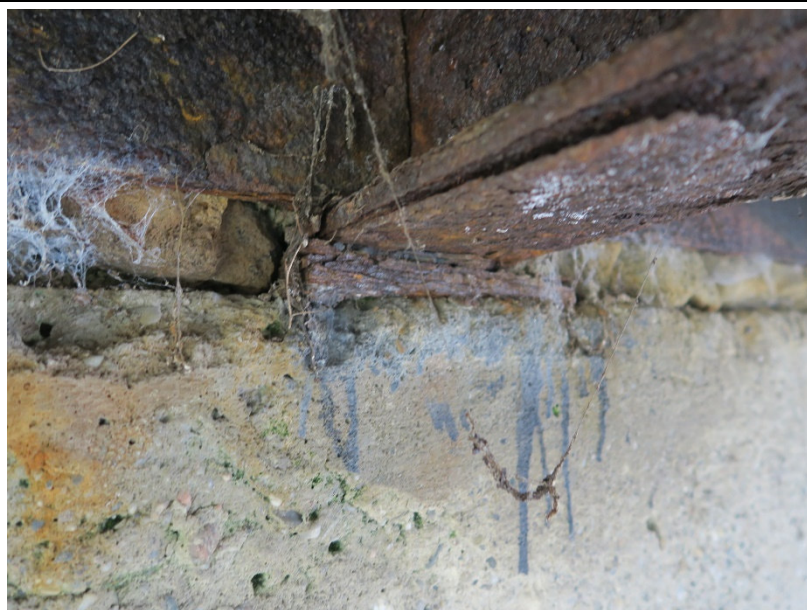
Typické ložisko na mostě.  
Rozpad oceli i betonu.

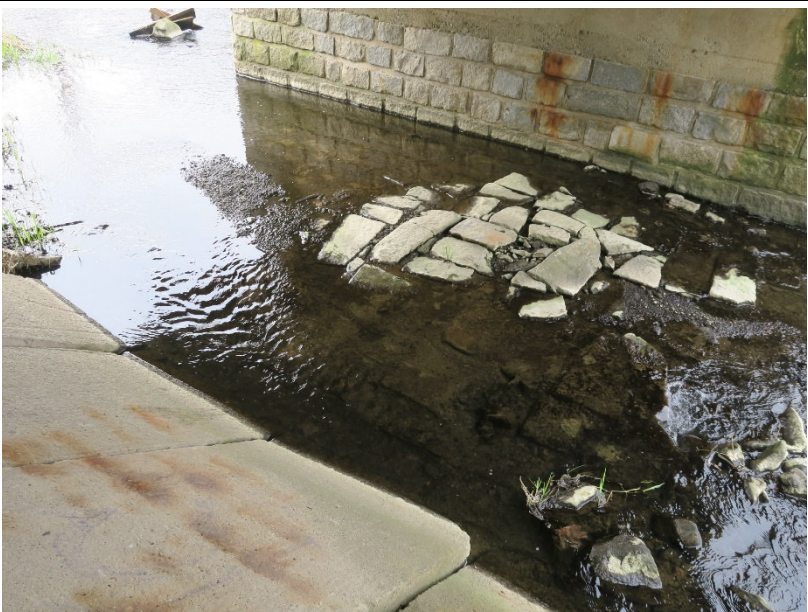
| 5.1 | Území pod mostem | Kyneta vodoteče živelná, dochází k rozplavení dlažby. |

| | <p>V korytě lokálně uvolněné kameny.</p> |

| 5.1 | Území pod mostem | Lokální oprava vymletého podkladu silničních panelů např. doplnění dlažby z lomového kamene do betonu. V rámci rekonstrukce pak odstranit panely a provést kompletní opevnění z kamenné dlažby. |

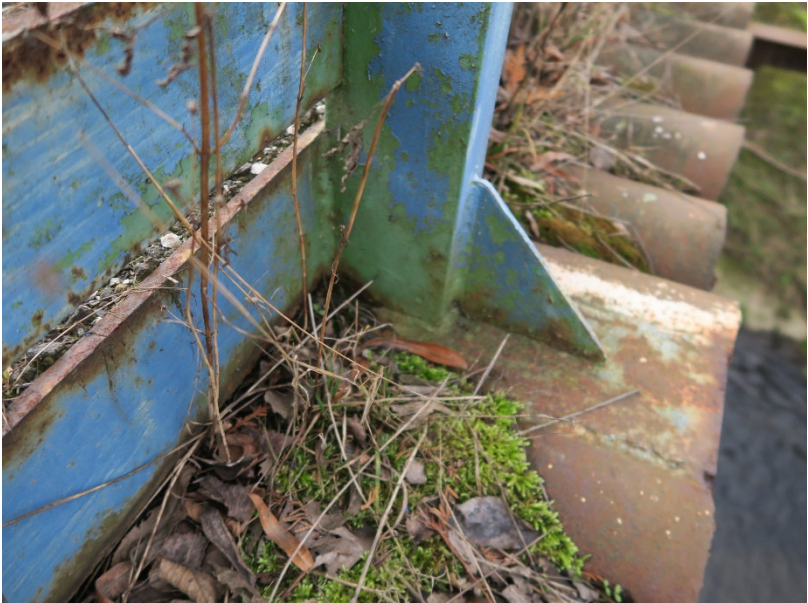
| | <p>Kotvení zábradlí do mostovky přes patní desku.</p> |

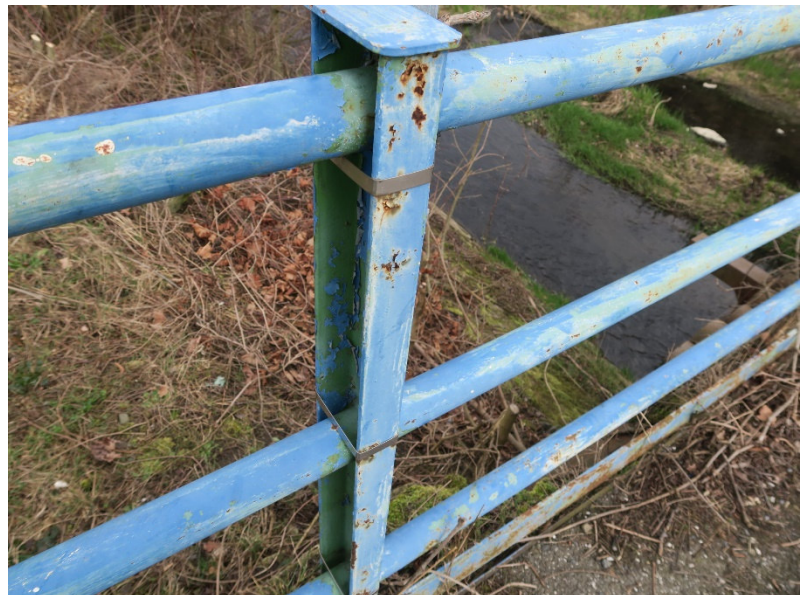
| | <p>Sloupek zábradlí se ztrátou PKO a korozí.</p> |
