## **Sanace vybraných čestných hrobů na městském hřbitově v Novém Jičíně**

Nový Jičín, parc. č. 228/3; 230/1; 239/2 v k. ú. Nový Jičín-Dolní Předměstí

Přehled opravovaných objektů a soupis prací

Leden 2020

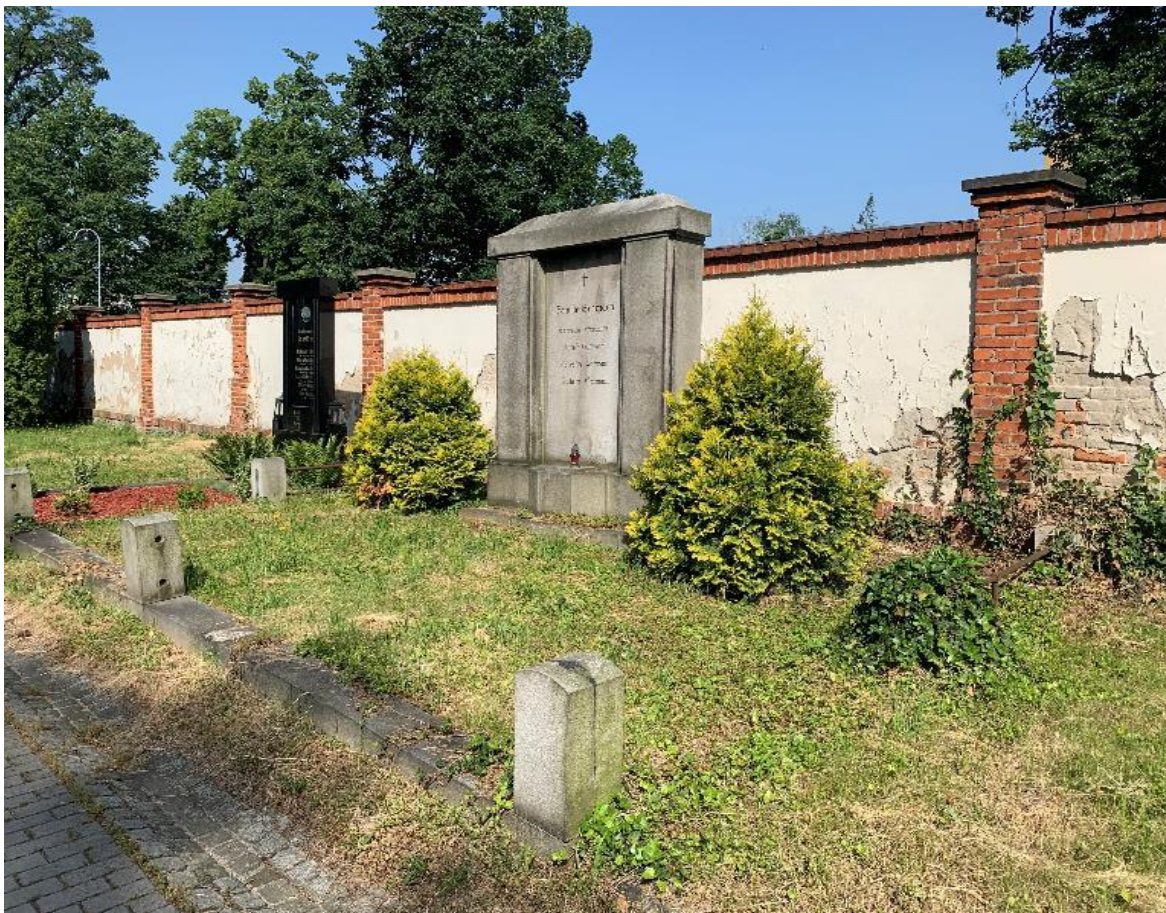
| 1. Wilhelm Gromann | | | |

| Položka | Jméno a příjmení | Místo uložení ostatků/sekce | Stav hrobu, nutné práce | foto |
|---|---|---|---|---|
| 1. | Willhelm Gromann | Podél levé hřbitovní zdi, hrob č. 1000034 | nutnost přeložení obvodových kvádrů, doplnění prvků kovového ohrazení | |

Zjištěný stav: Povrch kamene znečištěn, kámen povrchově lokálně narušen, odpadává tenká svrchní vrstva. Obvodový žulový rám se rozjíždí, kovové oplocení je korodované, zcela chybí 4 komplety kovového oplocení

| 1. Wilhelm Gromann | | | |
|---|---|---|---|
| 1 | srovnání - přeložení obvodových kvádrů, včetně repase základu | komplet | 1 |
| 2 | očištění povrchu kamene | komplet | 1 |
| 3 | lokální zpevnění kamene | komplet | 1 |
| 4 | obnova nápisů (černá kamenická barva) - malé litery | ks | 75 |
| 5 | biocidní a hydrofobní ošetření kamene | komplet | 1 |
| 6 | repase a nátěry kovového oplocení | komplet | 2 |
| 7 | zhotovení a instalace kovového oplocení | komplet | 4 |

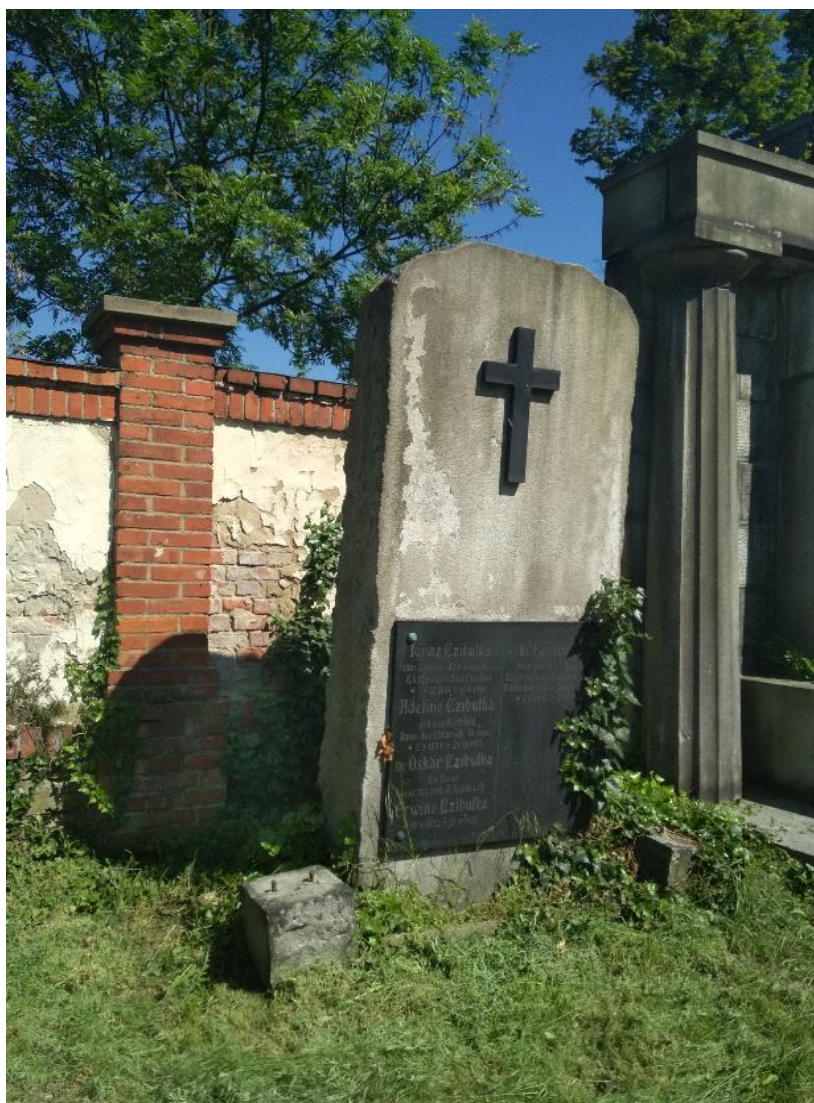
| 2. Ignaz Czubulka | | | |

| Položka | Jméno a příjmení | Místo uložení ostatků/sekce | Stav hrobu, nutné práce | foto |
|---|---|---|---|---|
| 2. | Ignaz Czibulka | Podél levé hřbitovní zdi, hrob č. 1000119 | Potřeba srovnání do vertikály | |

Zjištěný stav: Pomník se naklání směrem dopředu. Povrch kamene znečištěn, povrchově lokálně narušen, odpadává tenká svrchní vrstva.

| 2. Ignaz Czubulka | | | |
|---|---|---|---|
| 1 | srovnání - přeložení obvodových kvádrů, včetně repase základu | komplet | 1 |
| 2 | očištění kamene, včetně obovy struktury | komplet | 1 |
| 3 | ošetření, resp. zapravení kovových trnů | komplet | 1 |
| 4 | biocidní a hydrofobní ošetření kamene | komplet | 1 |

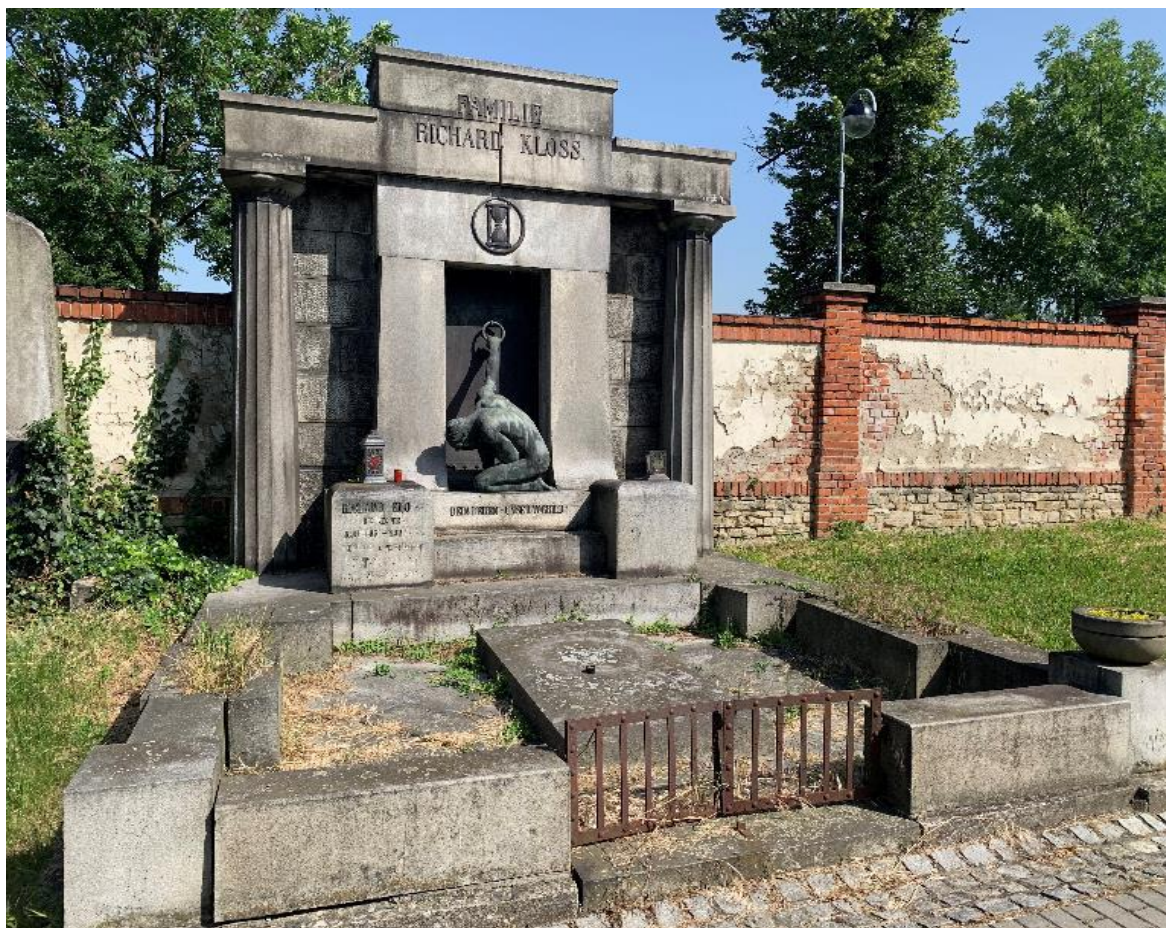
| 3. Richard Kloss | | | |

| Položka | Jméno a příjmení | Místo uložení ostatků/sekce | Stav hrobu, nutné práce | foto |
|---|---|---|---|---|
| 3. | Richard Kloss | Podél levé hřbitovní zdi, hrob č. 1000112 | Potřeba nového usazení vrchních kamenných bloků<br>- doplnění chybějících písmen | |

Zjištěný stav: Pomník se v horní části rozestupuje, dovnitř zatéká voda. Spárování chybí zcela nebo je dožilé. Povrch kamene silně znečištěn, povrchově lokálně narušen, kovové litery ve větším počtu chybí. Kovaný plot branky je korodovaný. Dveře a bronzová plastika jsou bez konzervační vrstvy.

| 3. Richard Kloss | | | |
|---|---|---|---|
| 1 | srovnání - přeložení horních bloků kamenného překladu | komplet | 1 |
| 2 | očištění kamene | komplet | 1 |
| 3 | lokální zpevnění kamene | komplet | 1 |
| 4 | tmelení spár | komplet | 1 |
| 5 | barevné a plastické retuše | komplet | 1 |
| 6 | obnova nápisů (zhotovení chybějících kovových liter, instalace, povrchová úprava konzervační patinováním) | ks | 55 |
| 7 | Kované dveře, socha a znak - povrchová úprava konzervační patinováním | komplet | 1 |
| 8 | repase a nátěry kovové branky | komplet | 1 |
| 9 | biocidní a hydrofobní ošetření kamene | komplet | 1 |

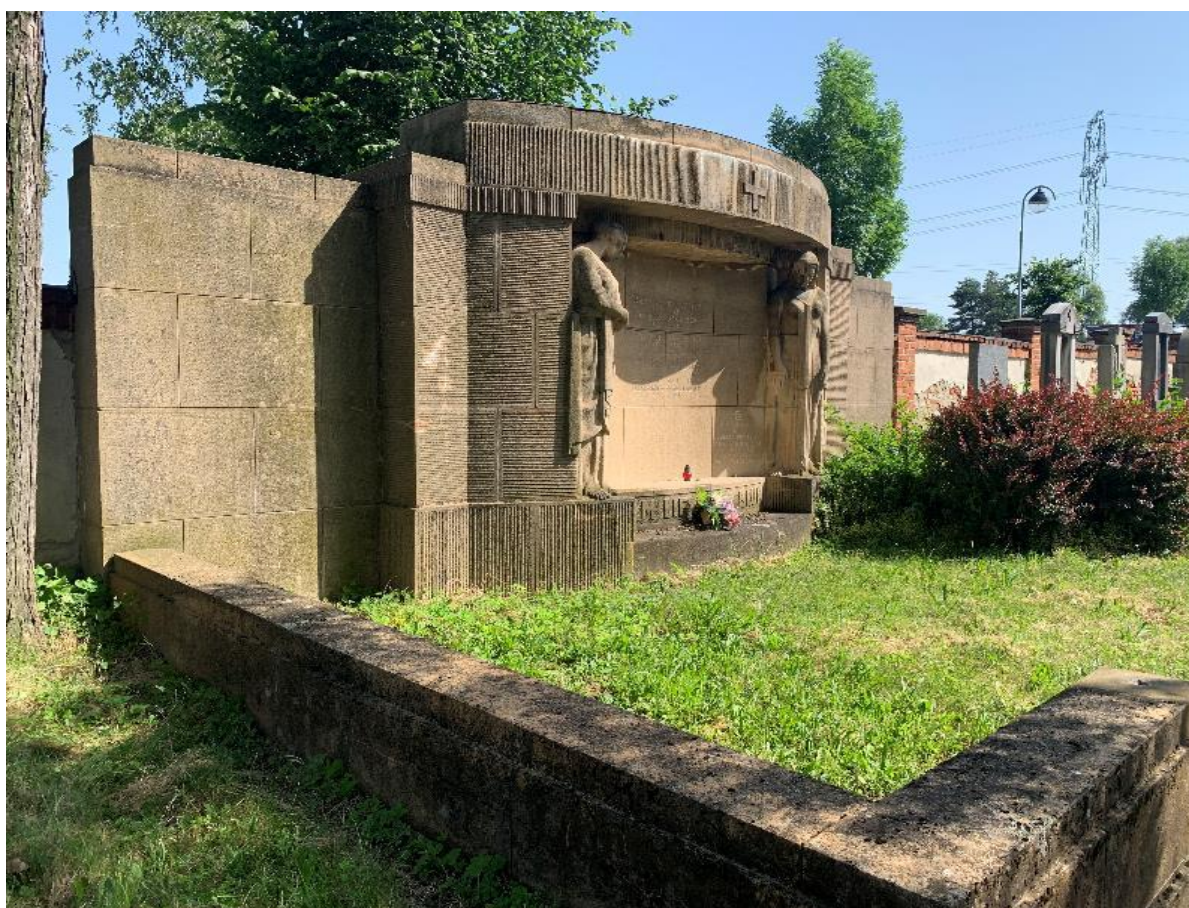
| 4. Hugo Blum | | | |

| Položka | Jméno a příjmení | Místo uložení ostatků/sekce | Stav hrobu, nutné práce | foto |
|---|---|---|---|---|
| 4. | Hugo Blum | Podél levé hřbitovní zdi, hrob č. 1000201 | obnovit plechové překrytí níhrobku, spárování, očištění | |

Zjištěný stav: Plechové krytí pomníku není funkční, dovnitř zatéká voda. Spárování je lokálně dožilé. Povrch kamene znečištěn, lokálně silně, povrchově lokálně narušen.

| 4. Hugo Blum | | | |
|---|---|---|---|
| 1 | nová plechová střecha pomníku | komplet | 1 |
| 2 | očištění povrchu pomníku | komplet | 1 |
| 3 | lokální zpevnění kamene | komplet | 1 |
| 4 | tmelení spár | komplet | 1 |
| 5 | barevné a plastické retuše | komplet | 1 |
| 6 | biocidní a hydrofobní ošetření kamene | komplet | 1 |

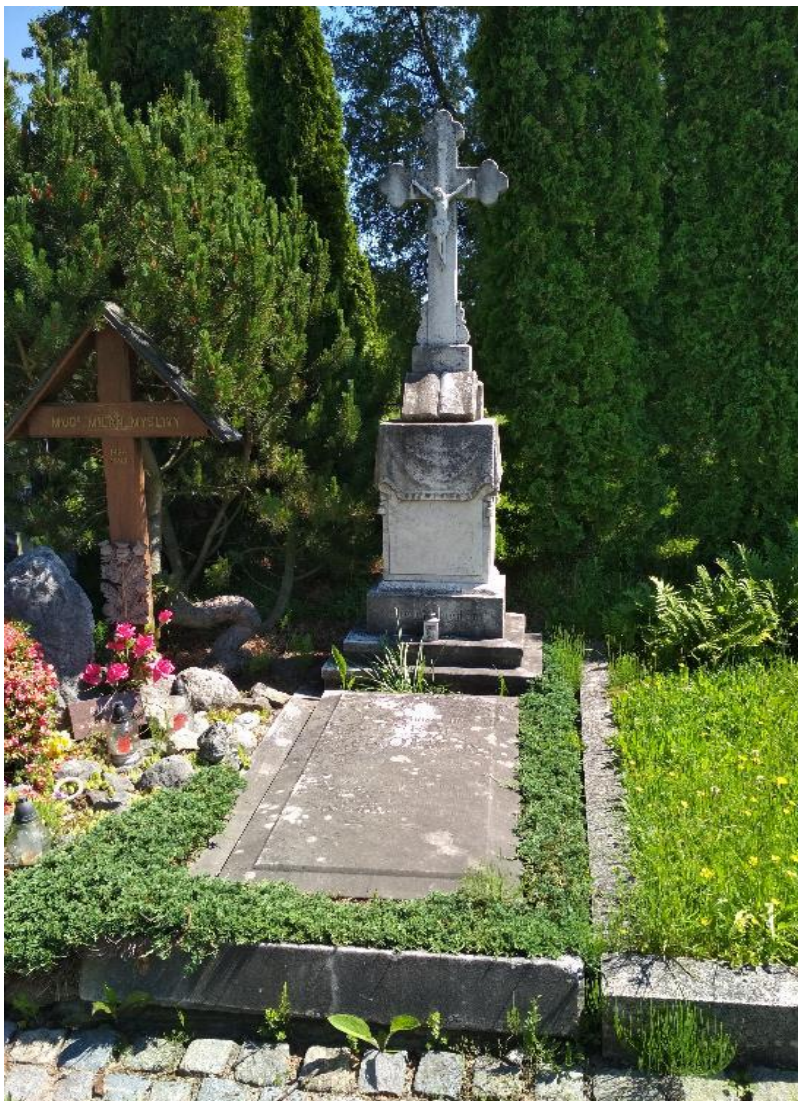
| 5. Josef Prorok | | | |

| Položka | Jméno a příjmení | Místo uložení ostatků/sekce | Stav hrobu, nutné práce | foto |
|---|---|---|---|---|
| 5. | Josef Prorok | "F", hrob č. 2060099 | očištění a úprava pozice náhrobku i krytu, nové usazení ohrubníků | |

Zjištěný stav: Povrch kamene znečištěn, kámen povrchově lokálně narušen. Obvodový rám i zákrytová deska se rozjíždí, nápisy jsou hůře čitelné.

| 5. Josef Prorok | | | |
|---|---|---|---|
| 1 | srovnání - přeložení obvodových kvádrů, včetně zákrytové desky | komplet | 1 |
| 2 | očištění povrchu kamene | komplet | 1 |
| 3 | lokální zpevnění kamene | komplet | 1 |
| 3 | tmelení defektů kamene a spárování | komplet | 1 |
| 4 | obnova nápisů (černá kamenická barva) | komplet | 1 |
| 5 | biocidní a hydrofobní ošetření kamene | komplet | 1 |
