Sanace vybraných čestných hrobů na městském hřbitově v Novém Jičíně

Nový Jičín, parc. č. 228/3; 230/1; 239/2 v k. ú. Nový Jičín-Dolní Předměstí

Přehled opravovaných objektů a soupis prací

březen 2020

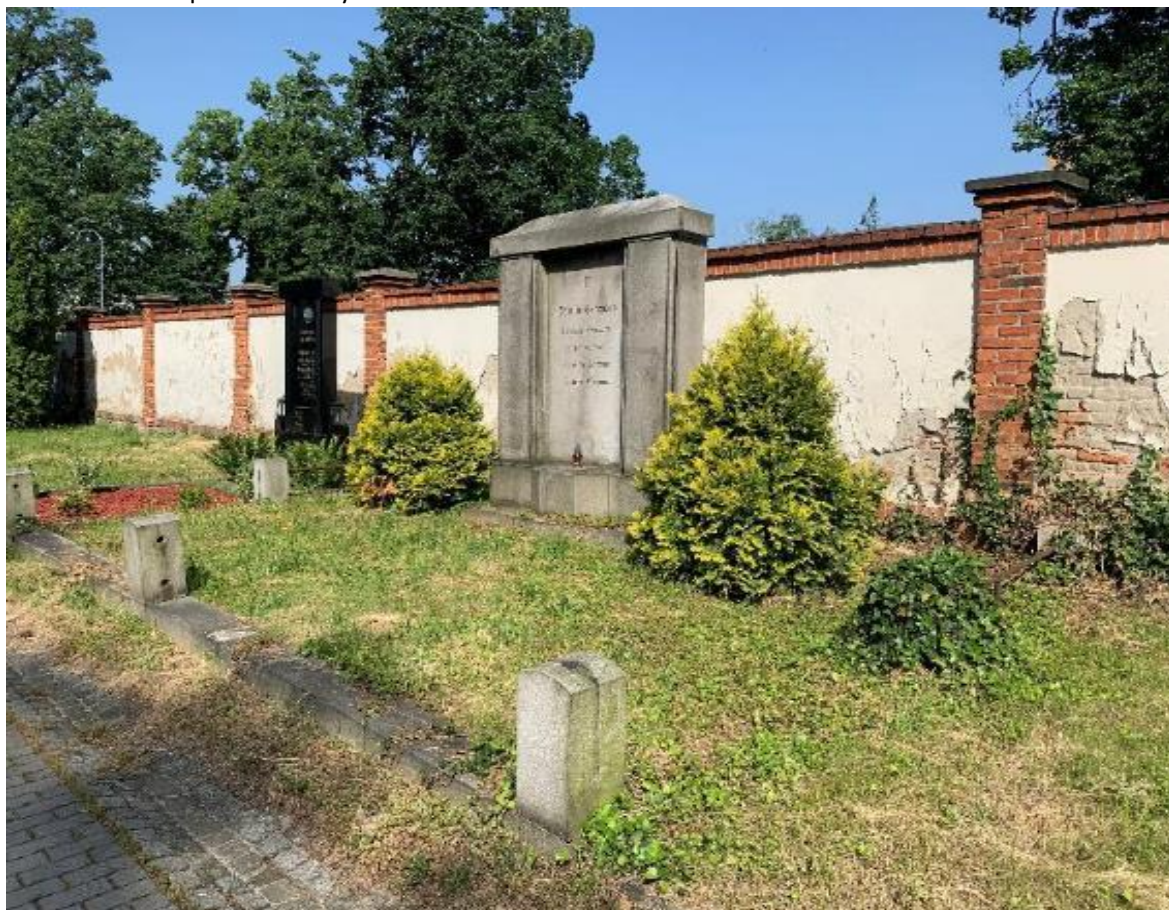
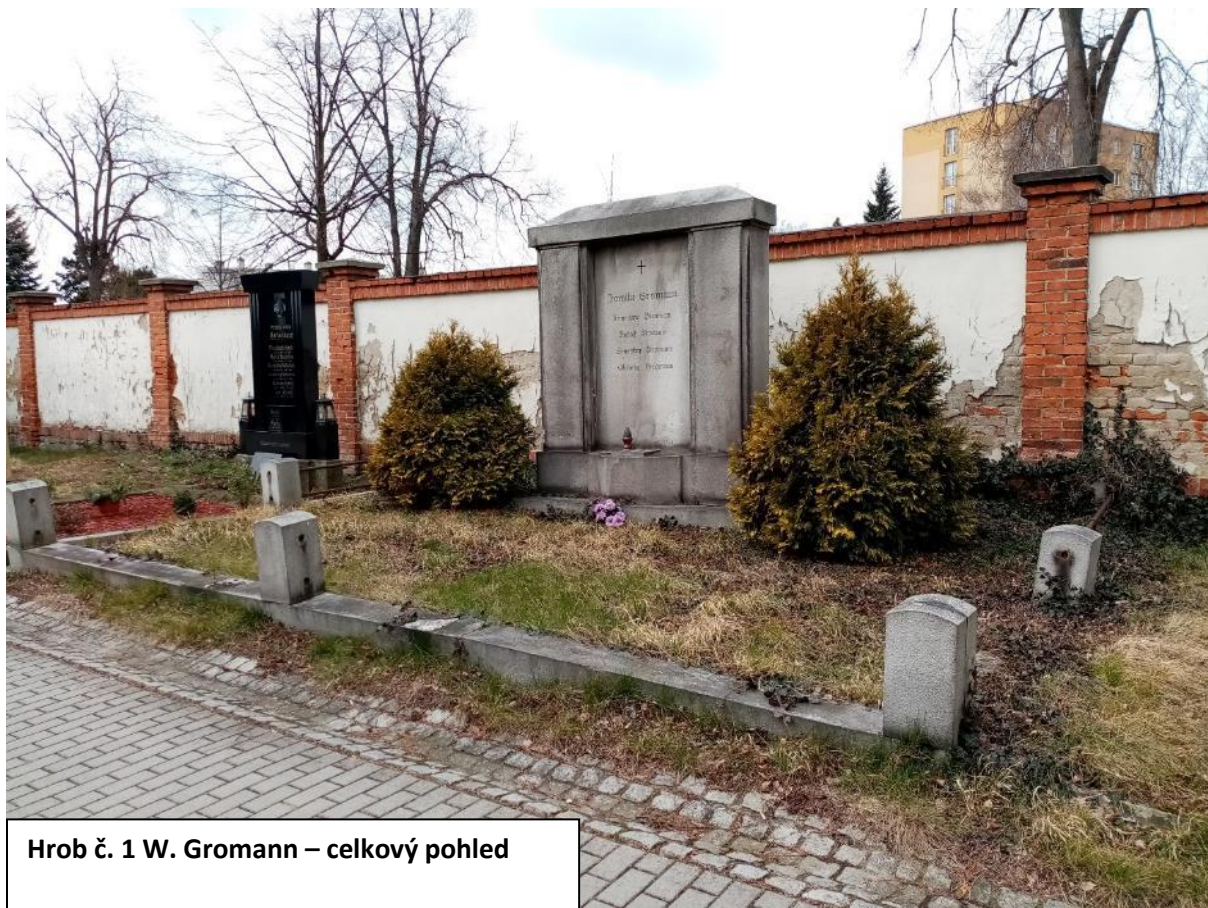
Hrob č. 1 W. Gromann – celkový pohled

Zjištěný stav: Povrch kamene nutno očistit, povrchové lokální narušení zpevnit, odpadává tenká svrchní vrstva. Obvodový žulový rám se rozjíždí, nutno přeložit, včetně repase základu. Stávající kovové oplocení je korodované, nutno provést repase a nátěry, zcela chybí 4 komplety kovového oplocení (2x 205 cm, 2x 220 cm). Původně byly žulové sloupky dva rozmístěny blíže ke stranám, nutno zhotovit kopii jednoho sloupku. V prostřední části byl mezi sloupky řetěz uchycen na lité ozdoby. Nutno zhotovit řetěz a doplnit 1 ks uchycení řetězu.

1. Willhelm Gromann			
Položka	Název	MJ	množství
1	srovnání - přeložení obvodových kvádrů, včetně repase základu	komplet	1
2	očištění povrchu kamene	komplet	1
3	lokální zpevnění kamene	komplet	1
4	obnova nápisů (černá kamenická barva) - malé litery	ks	75
5	biocidní a hydrofobní ošetření kamene	komplet	1
6	repase a nátěry kovového oplocení	komplet	2
7	zhotovení a instalace kovového oplocení	ks	4
8	zhotovení chybějícího žulového sloupku (kopie), zhotovení kopie lité ozdoby uchycení řetězu, zhotovení řetězu, osazení dvou žulových sloupků na nerezové čepy	komplet	1

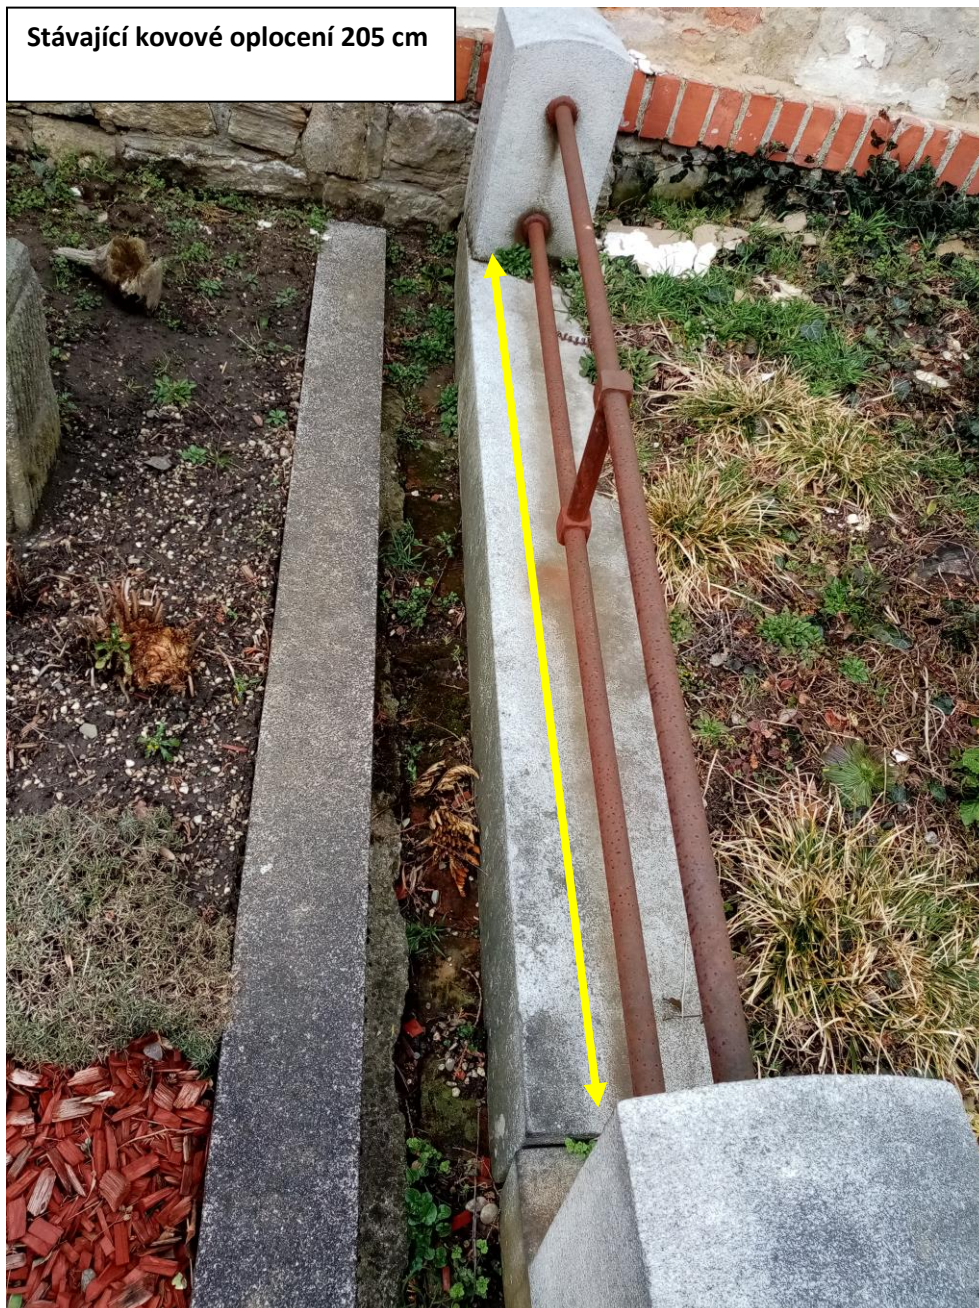
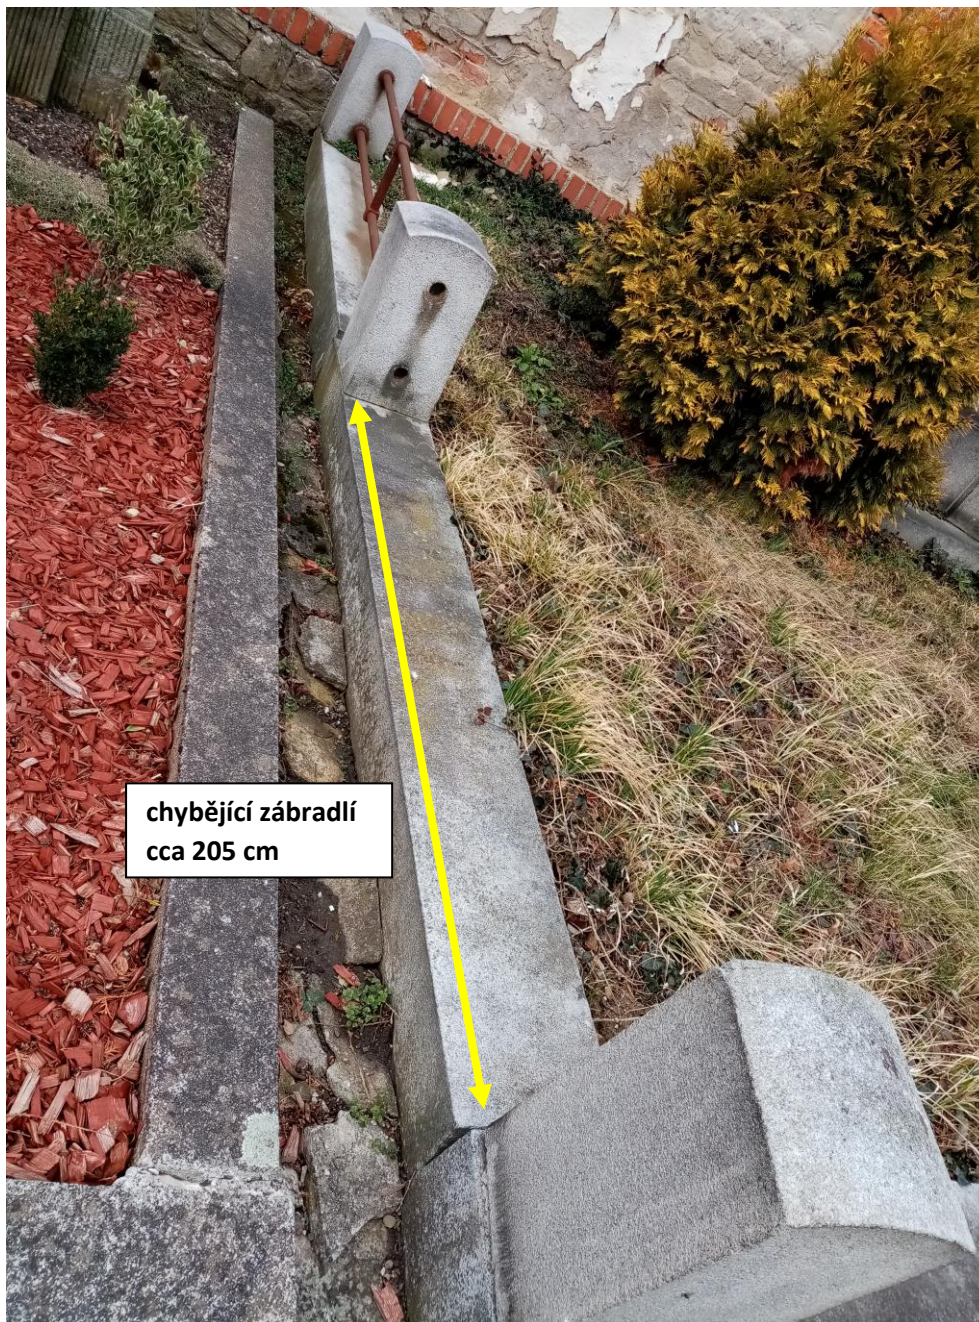
Stávající kovové oplocení 205 cm

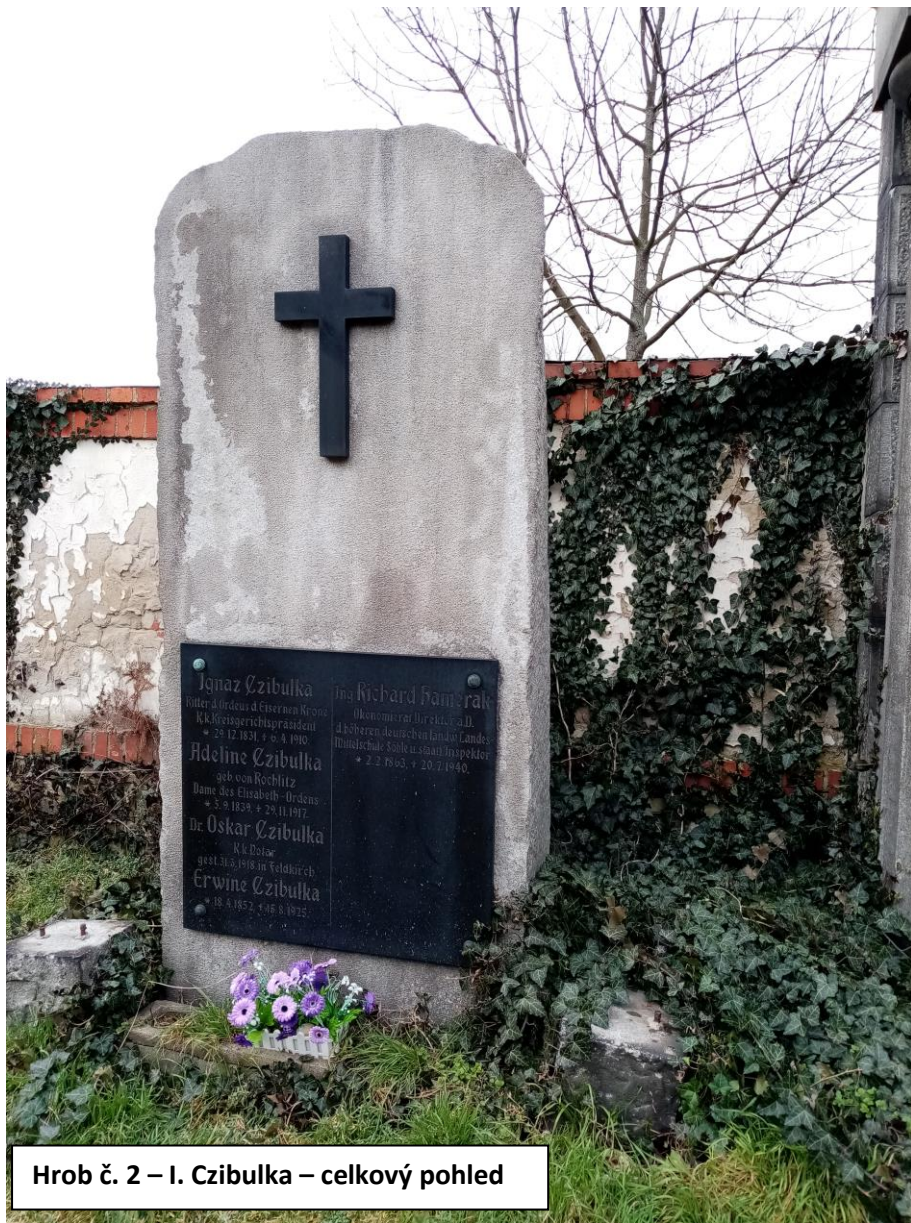
Hrob č. 2 – I. Czibulka – celkový pohled

Hlavní část pomníku žulový blok (cca 1,1 m³) se naklání směrem dopředu - nutno demontovat monolit a postranní sloupky, vybudovat obvodový armovaný betonový věnec pro zajištění statiky žulového bloku a zpětně osadit žulový monolit a dva postranní sloupky. Povrch kamene znečištěn, povrchově lokálně narušen, odpadává tenká svrchní vrstva - nutno očistit a obnovit strukturu. Dále nutno přerovnat obvodové kvádry vč. repase základu.

Položka	Název	MJ	množství
1	srovnání - přeložení obvodových kvádrů, včetně repase základu	komplet	1
2	demontáž žulového bloku a sloupků, vybudování obvodového armovaného betonového věnce pro zajištění statiky bloku, zpětné osazení monolitu a dvou sloupků	komplet	1
3	očištění kamene, včetně obovy struktury	komplet	1
4	zapravení kovových trnů	komplet	1
5	biocidní a hydrofobní ošetření kamene	komplet	1

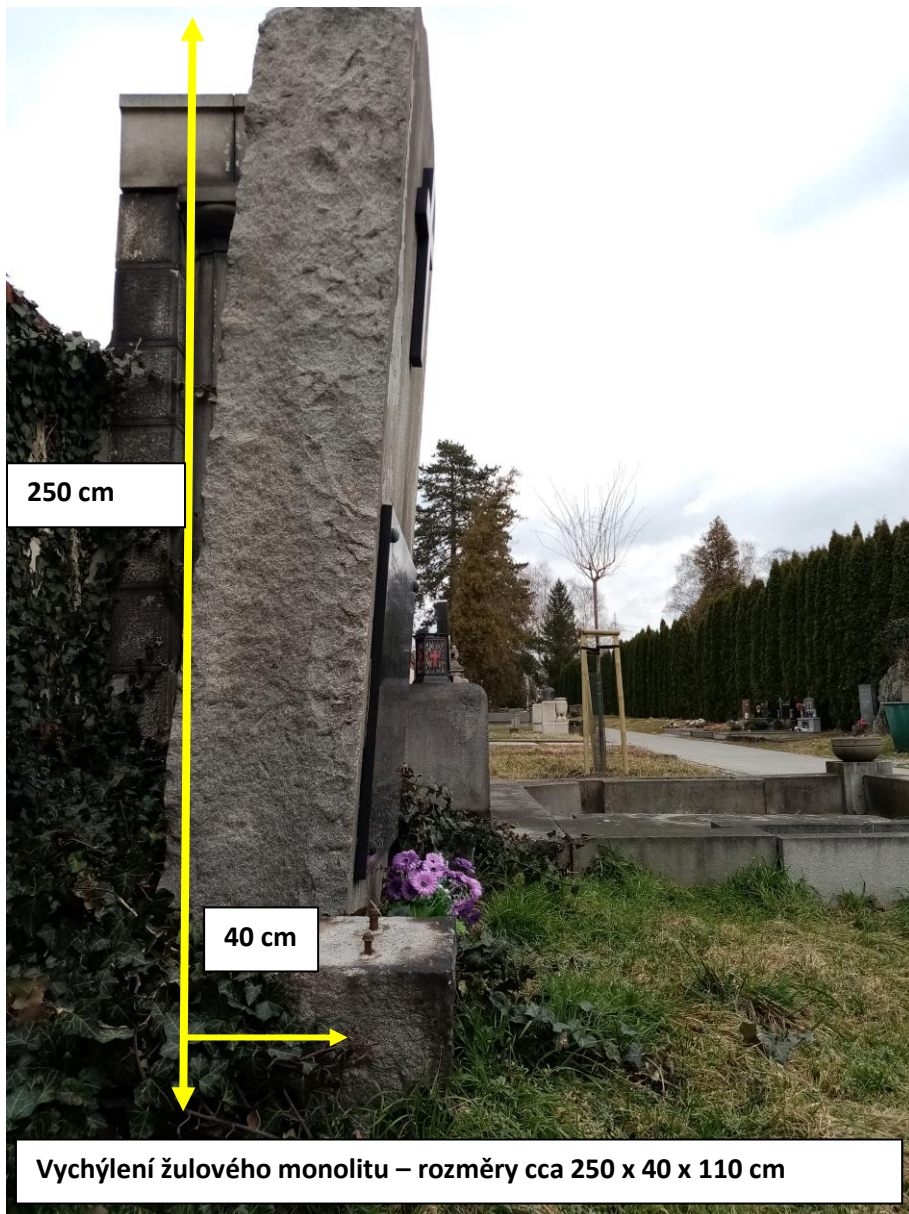
Vychýlení žulového monolitu – rozměry cca 250 x 40 x 110 cm

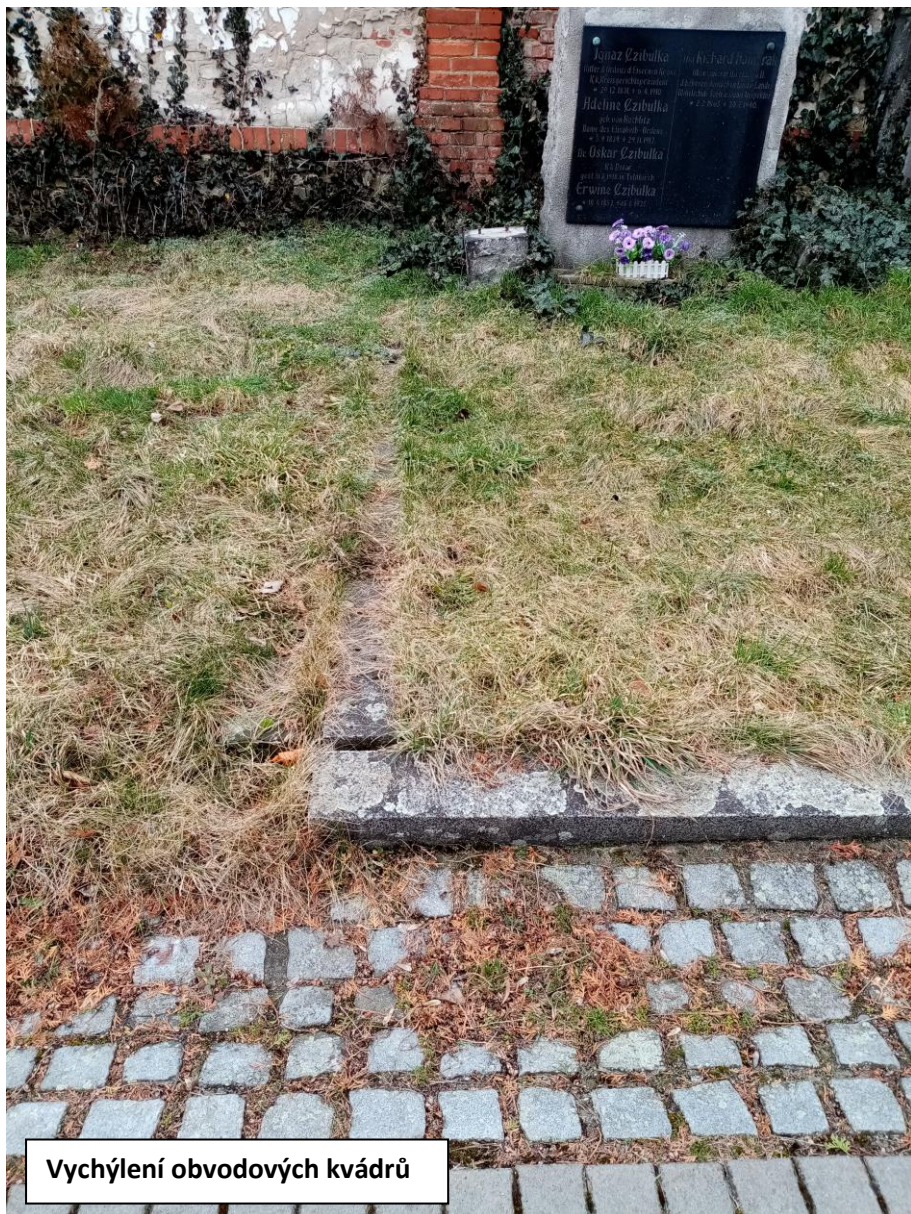
Vychýlení obvodových kvádrů

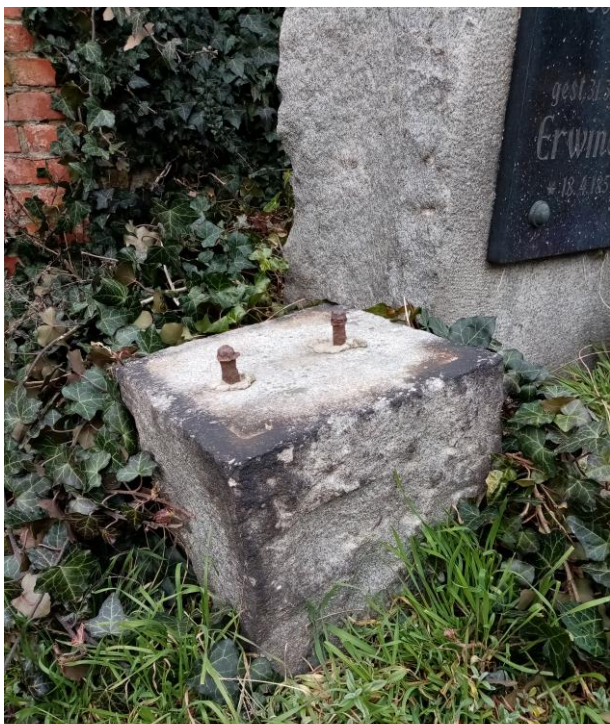
Postranní sloupky s kovovými trny

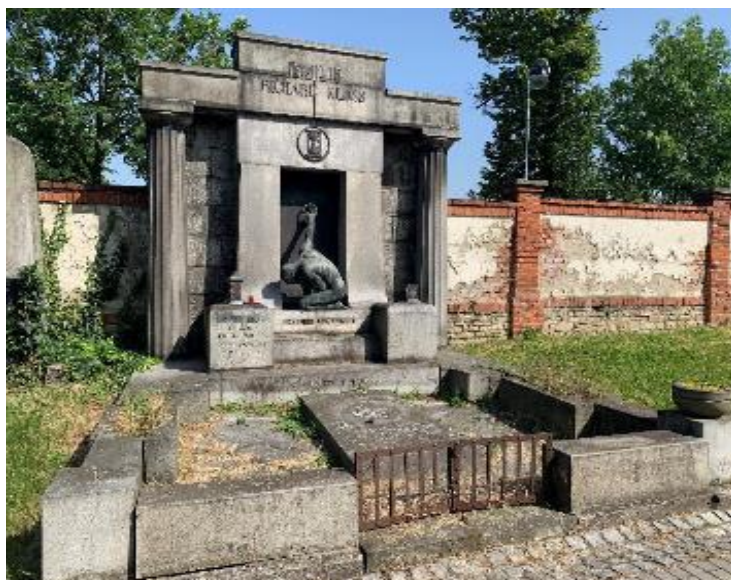
Hrob č. 3 R. Kloss – celkový pohled

Zjištěný stav: Pomník se v horní části rozestupuje, dovnitř zatéká voda. Spárování chybí zcela nebo je dožilé. Nutno přeložit horní bloky kamenného překladu. Nutno demontovat spodní část hrobky - vodorovnou, zhotovit betonový základ a zpětně usadit obvodou část. Nutno přeskládat kamennou dlažbu, zhotovit pod ní pískové lože. Povrch kamene silně znečištěn, povrchově lokálně narušen nutno provést očištění a lokální zpevnění. Kovové litery ve větším počtu chybí - nutno doplnit. Kovaný plot branky je korodovaný - nutno provést repasi a nátěr. Dveře a bronzová plastika jsou bez konzervační vrstvy - nutno provést úpravu. Nutno zhotovit kopii chybějící kamennou vázu dle dochovaného vzoru, osadit vázy na nerezové čepy.

3. Richard Kloss			
Položka	Název	MJ	množství
1	srovnání - přeložení horních bloků kamenného překladu	komplet	1
2	kompletní demontáž spodní vodorovné architektury památníku (obvodové bloky, kamenná dlažba), zhotovení nového betonového základu, zhotovení pískového lože pod dlažbu, zpětné osazení architektury	komplet	1
3	očištění kamene	komplet	1
4	lokální zpevnění kamene	komplet	1
5	tmelení spár	komplet	1
6	barevné a plastické retuše	komplet	1
7	obnova nápisů (zhotovení chybějících kovových liter, instalace, povrchová úprava konzervační patinováním)	ks	55
8	Kované dveře, socha a znak - povrchová úprava konzervace, patinování	komplet	1
9	repase a nátěry kovové branky	komplet	1
10	biocidní a hydrofobní ošetření kamene	komplet	1
11	zhotovení kopie chybějící vázy, osazení vázy na nerezový čep	komplet	1

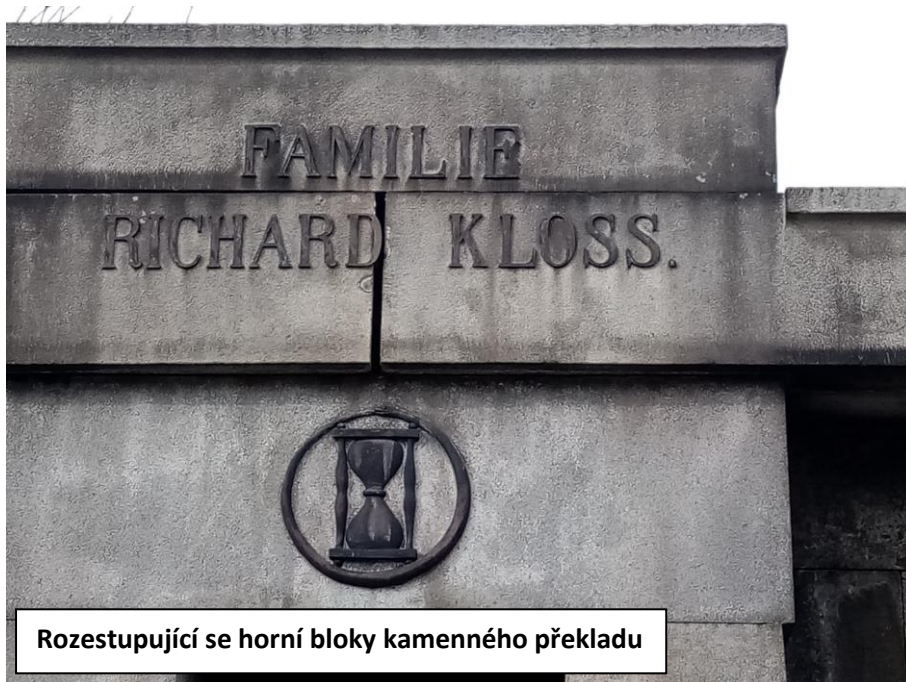
Rozestupující se horní bloky kamenného překladu

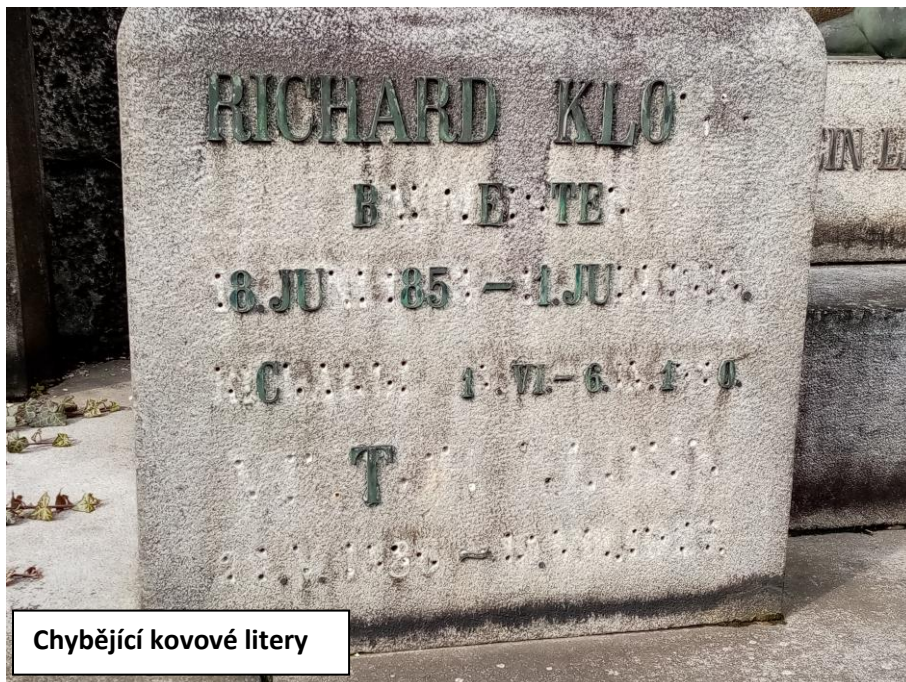
Chybějící kovové litery

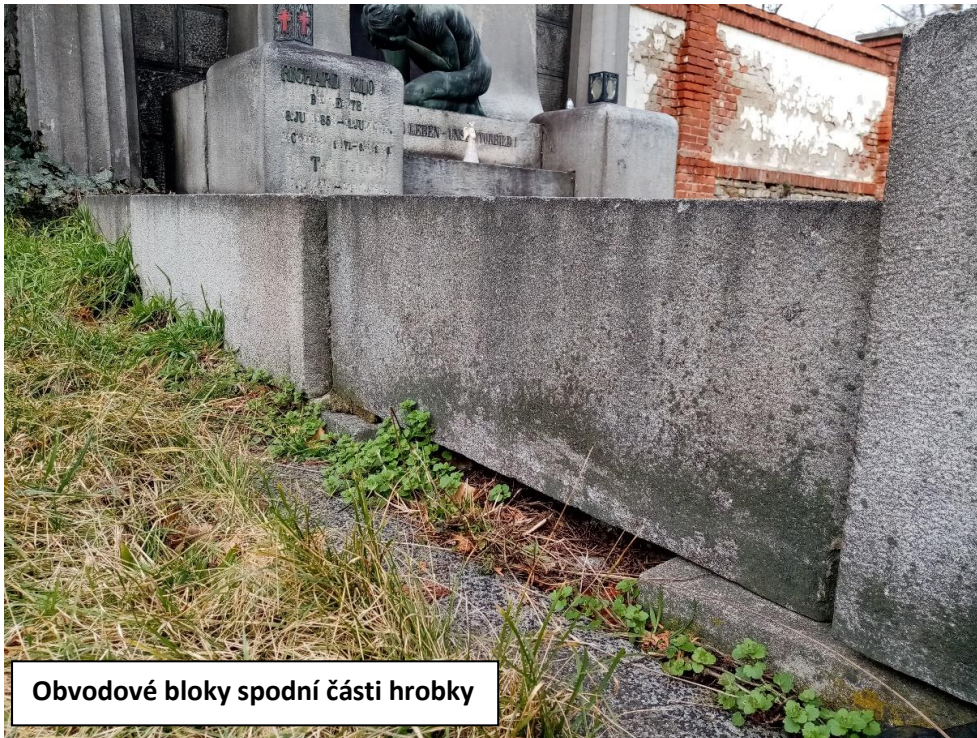
Obvodové bloky spodní části hrobky

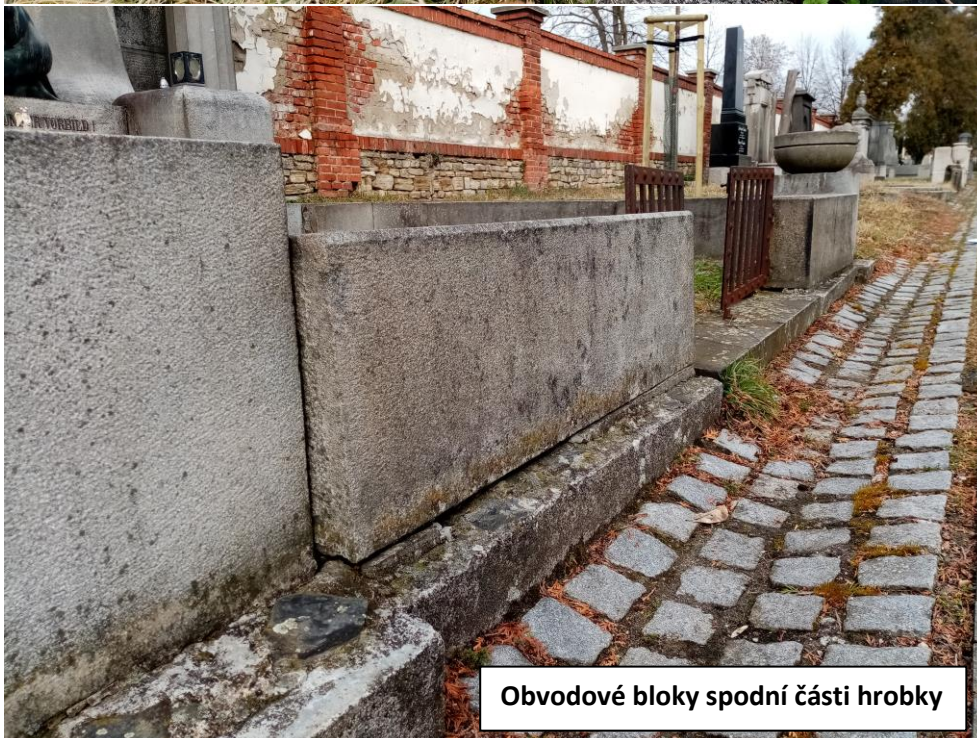
Obvodové bloky spodní části hrobky

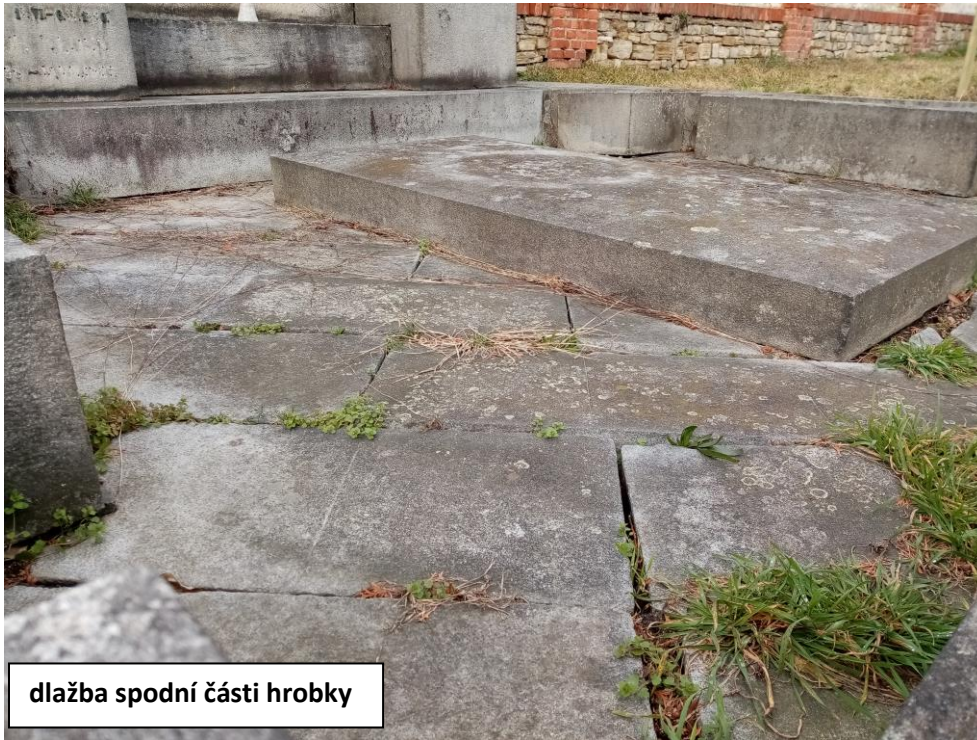
dlažba spodní části hrobky

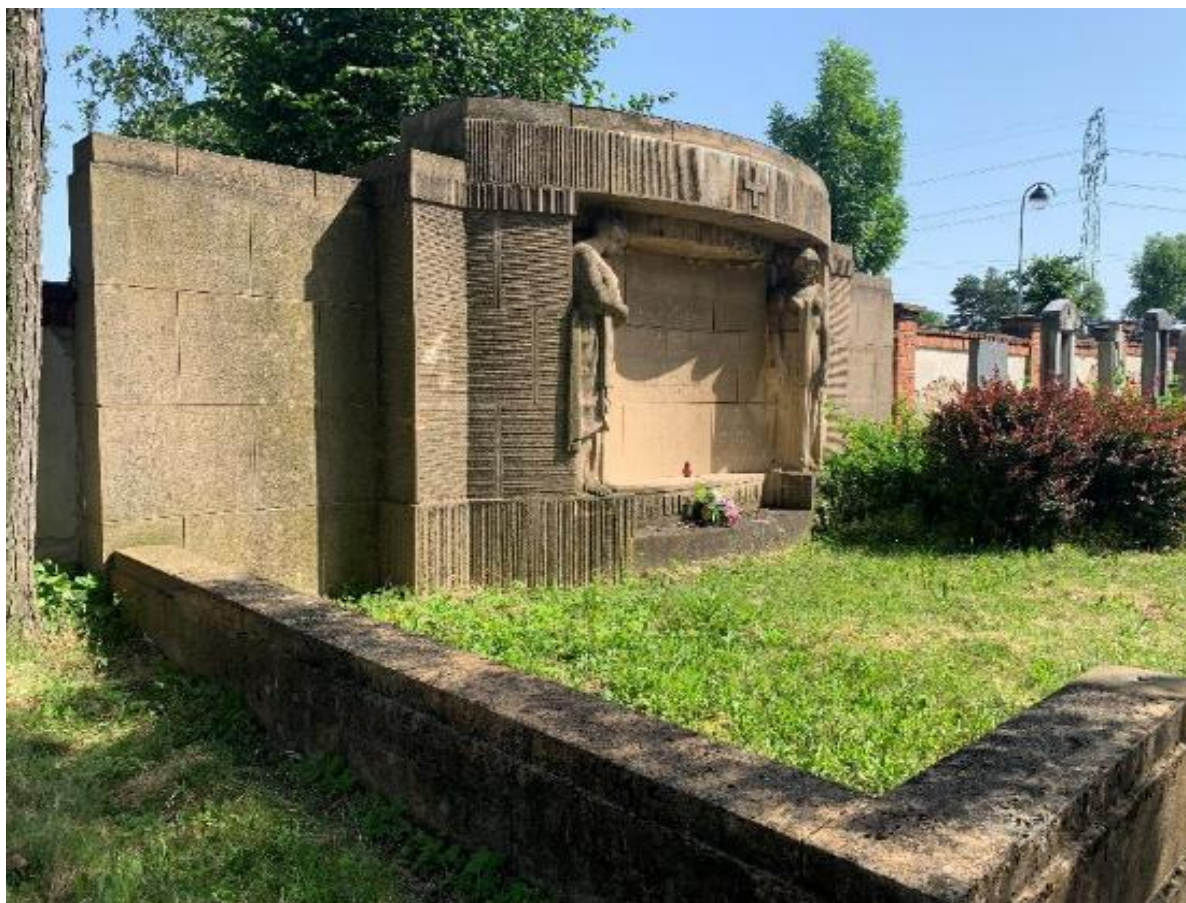
Hrob č. 4 – H. Blum – celkový pohled

Zjištěný stav: Plechové krytí pomníku není funkční, dovnitř zatéká voda - nutno zhotovit novou plechovou střechu pomníku. Povrch pomníku je znečištěn, lokálně silně, povrchově lokálně narušen - nutno vyplnit trhliny, provést barevné a plastické retuše.

Položka	Název	MJ	množství
1	nová plechová střecha pomníku	komplet	1
2	očištění povrchu pomníku	komplet	1
3	lokální zpevnění povrchu	komplet	1
4	injektáž trhlin, tmelení spár	komplet	1
5	barevné a plastické retuše	komplet	1
6	biocidní a hydrofobní ošetření kamene	komplet	1

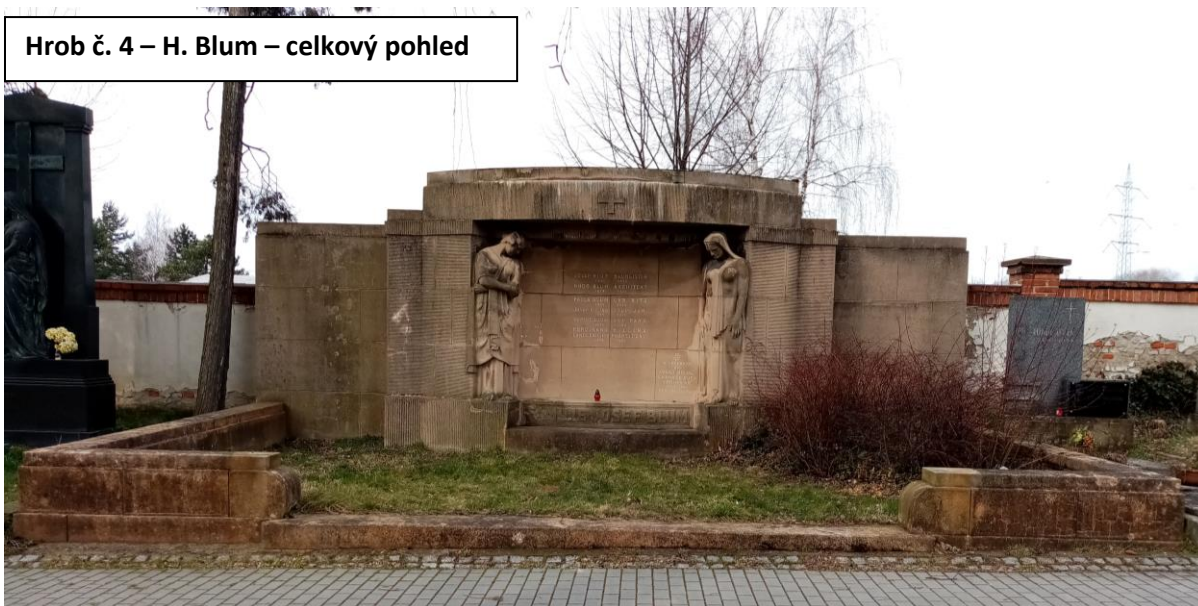
stávající střecha pomníku

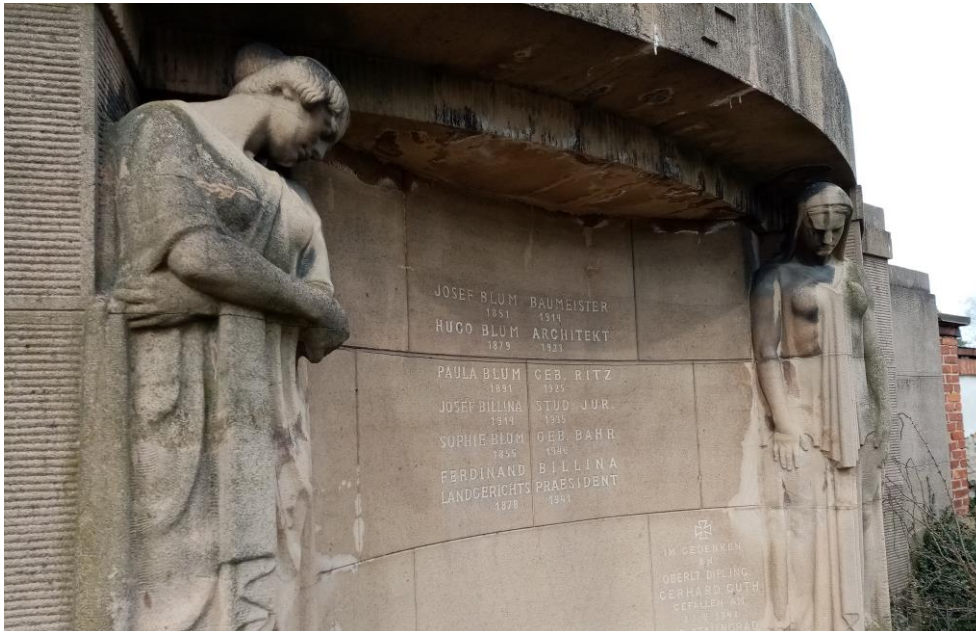
potřeba očištění povrchu hrobky, lokální zpevnění kamene, injektáž trhlin, barevných a plastických retuší

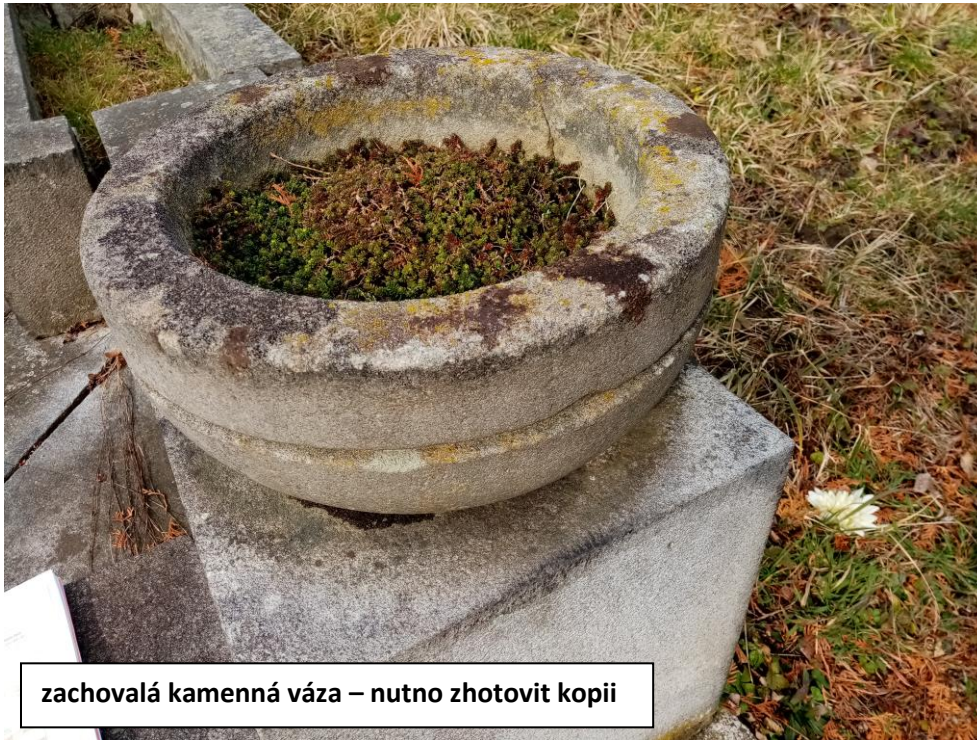
zachovalá kamenná váza – nutno zhotovit kopii

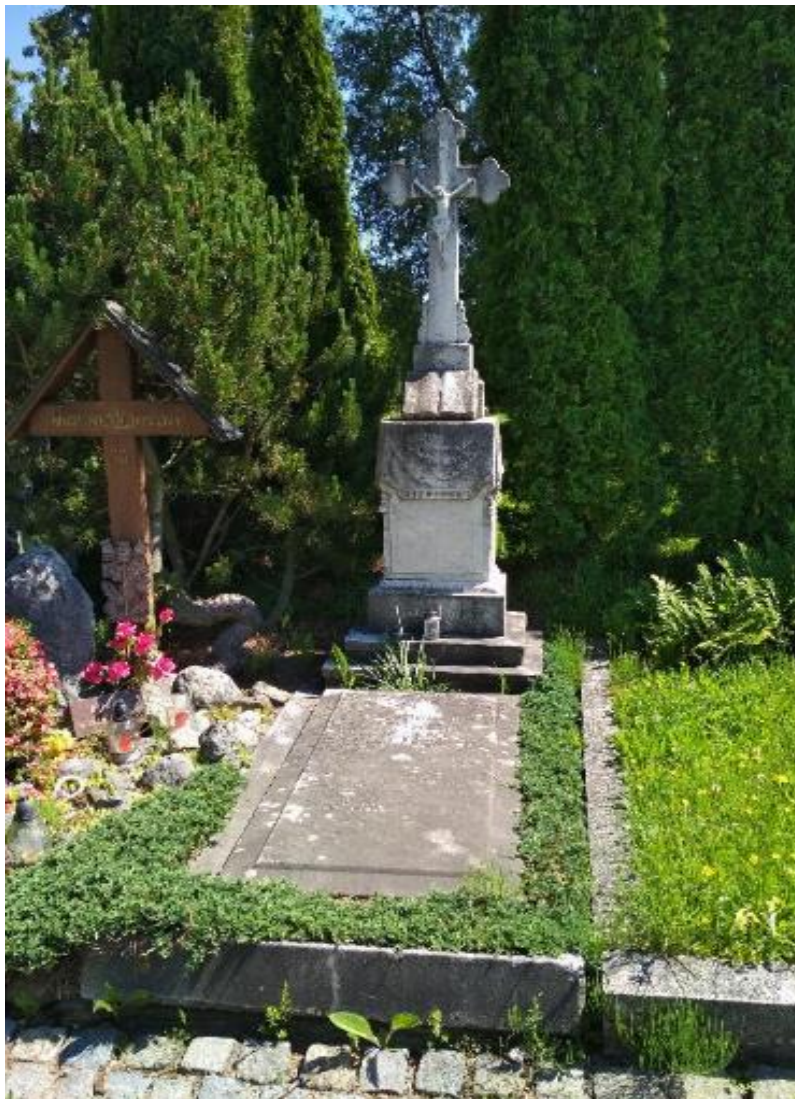
Hrob č. 5 – J. Prorok – celkový pohled

Zjištěný stav: Povrch kamene znečištěn, kámen povrchově lokálně narušen - nutno provést sanaci, očištění, lokální zpevnění a tmelení defektů kamene a spárování. Obvodový rám i zákrytová deska se rozjíždí - nutno přerovnat. Nápisy nutno doplnit černou kamenickou barvou.

5. Josef Prorok			
Položka	Název	MJ	množství
1	srovnání - přeložení obvodových kvádrů, včetně zákrytové desky	komplet	1
2	očištění povrchu kamene	komplet	1
3	lokální zpevnění kamene	komplet	1
4	tmelení defektů kamene a spárování	komplet	1
5	obnova nápisů (černá kamenická barva)	komplet	1
6	biocidní a hydrofobní ošetření kamene	komplet	1

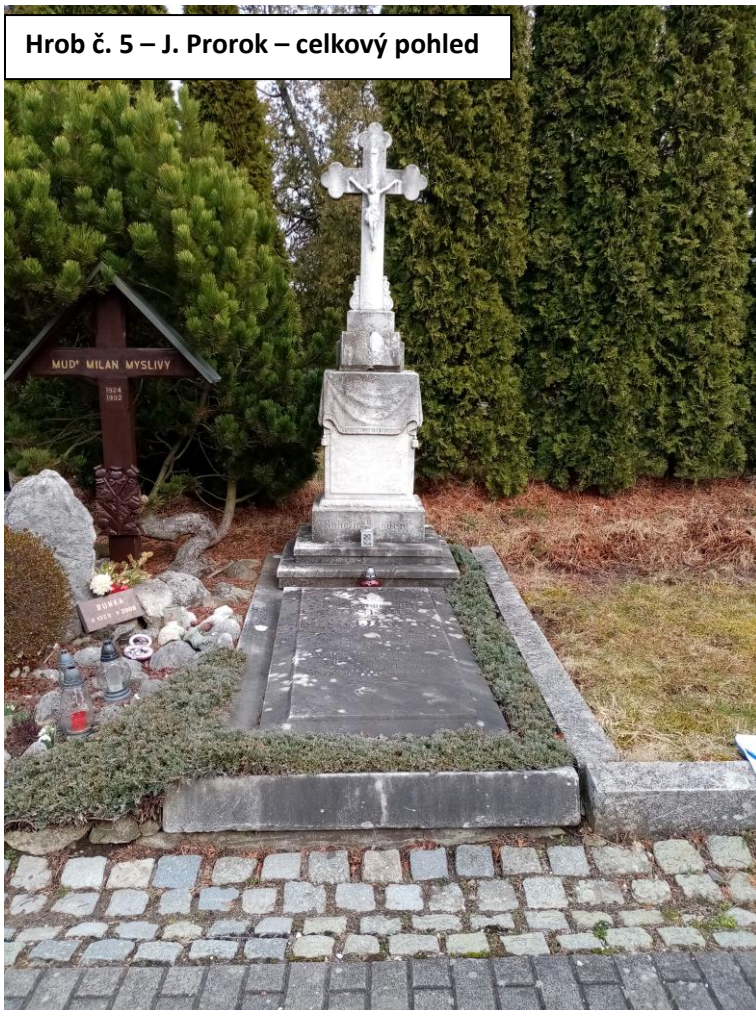
propadlé obvodové kvádry

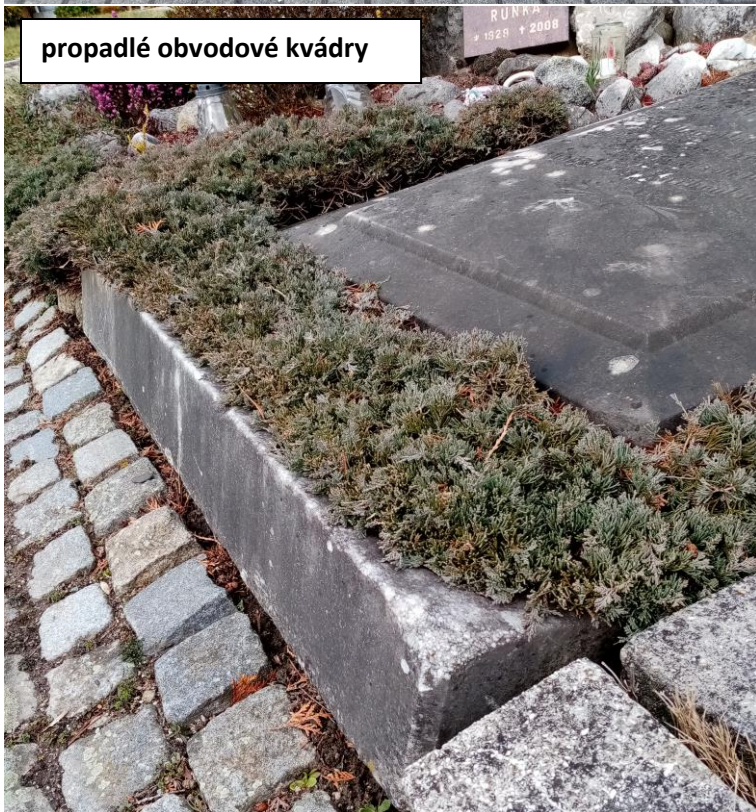
potřeba ošetření kamene a obnova nápisů

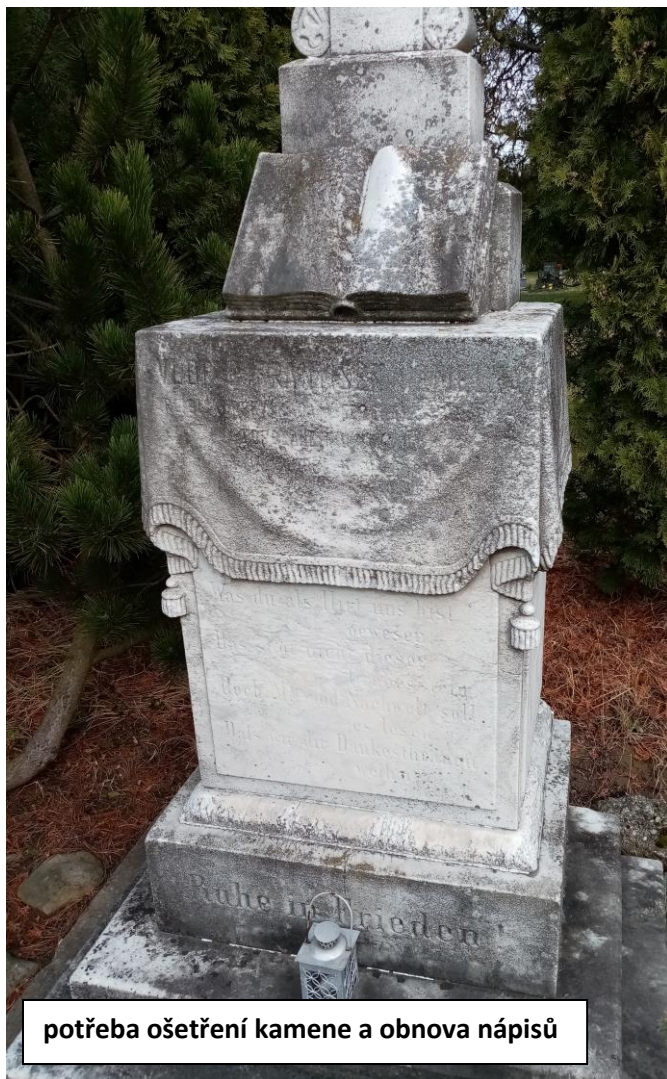
potřeba ošetření kamene a obnova nápisů
