**ZPRÁVA O PROVEDENÍ
STAVEBNĚ TECHNICKÉHO PRŮZKUMU DŘEVĚNÝCH
KONSTRUKCÍ V OBJEKTECH
Hückelových vil**

**POSOUZENÍ TECHNICKÉHO STAVU OBJEKTU
2017**

Stavba: Hückelovy vily
Revoluční č.p. 856 - 857
741 01 Nový Jičín

Datum Provedení: XXIX.V.MMXVII

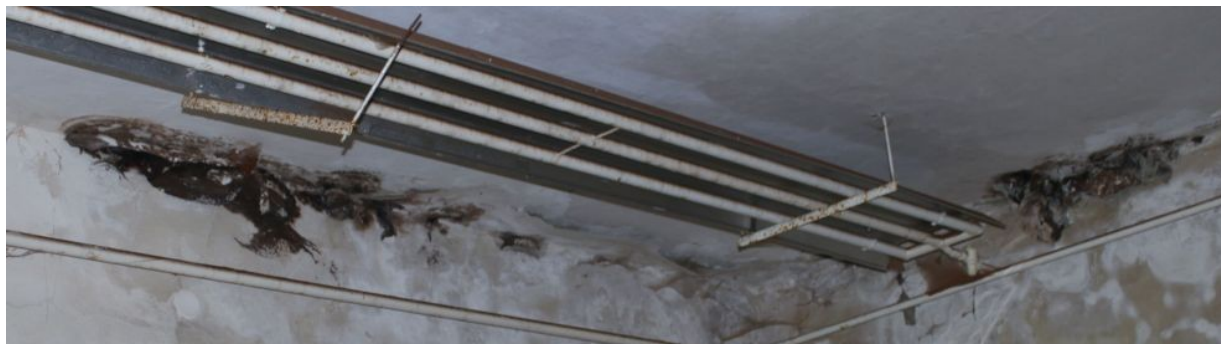
Suterén neobsahuje žádné dřevěné nosné prvky ani části, díky tomu se zde nenachází ohnisko degradace. V době, kdy objekt chátral, byl sklep částečně zaplněn vodou. Na klenbách a stropních částech jsou značně vzrostlé plodnice dřevomorky (**Serpula**), (**příloha Obr 4**) vše je graficky zaznačeno do půdorysu **1.PP** (**výkres 17.2-01**).

Obr 4: Plodnice dřevomorky (Serpula), Vila 2, 1.PP-2.002

Doporučuji odstranit plodnice dřevomorky (**Serpula**) ze sklepních prostor obou Vil, podle přiložených výkresů suterénů. Dále odstranit zbývající linoleum z dřevěných podlah, ve **vile č.1** se jedná o celé **3.NP** a ve **vile č.2** to jsou některé místnosti **3.NP**.

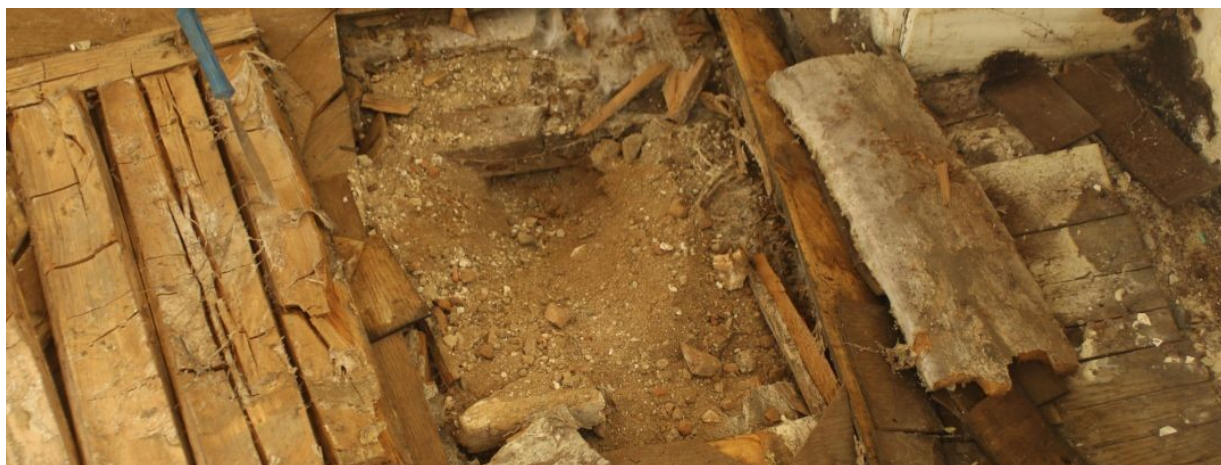
Sonda **S2 (příloha Obr 5)** ukazuje značné a rozsáhlé napadení dřevomorkou (**Serpula**) je zde vidět degradovaná dřevní hmota a mycelium houby.

Obr 5: Napadení dřevomorkou (Serpula), Vila 2, 1.NP-2.111

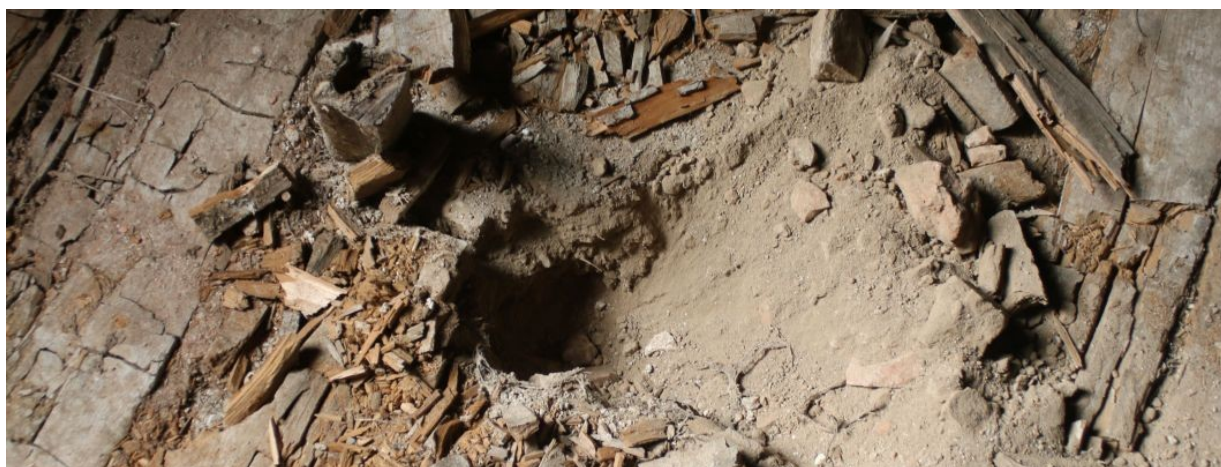
Jako další příklad zde uvedu sondu **S4 (příloha Obr 6)** na této fotografii je vidět, že převážná část podlahy je rozpadlá na prach a v některých místech se dá hovořit pouze o zbytcích dřevní hmoty. Například spodní trámek podlahy se rozlámá na malé kousky, (na fotografii je jedna jeho část.

Obr 6: Napadení dřevomorkou (Serpula), Vila 2, 1.NP-2.110

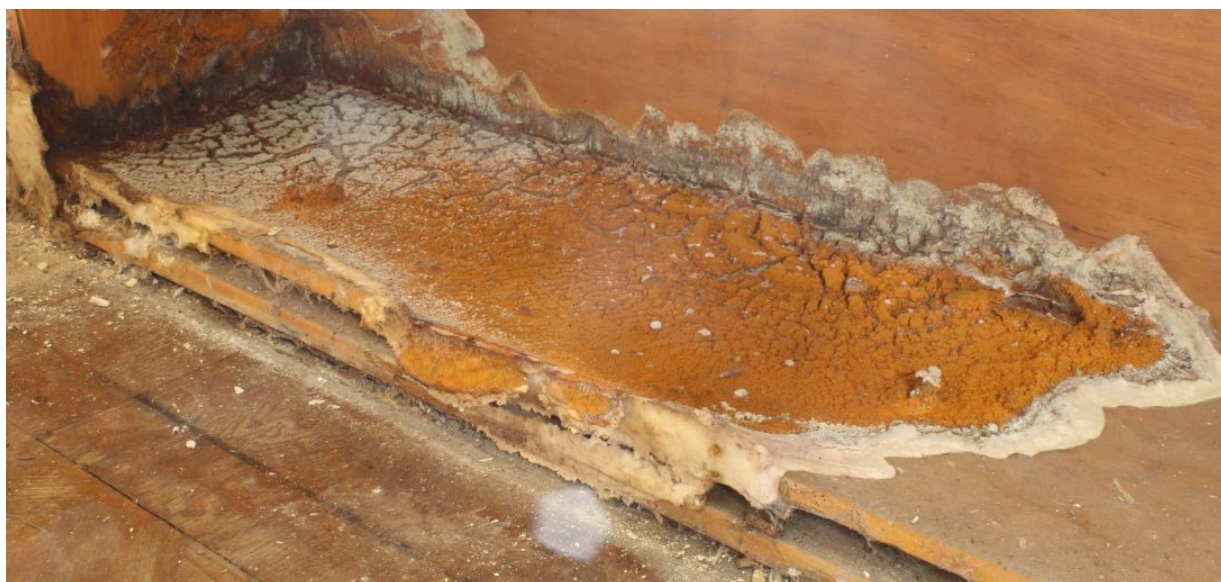
V místnosti **2.109** vyrostla v úkrytu pod parapetem a zastíněná záclonou a závěsem velká plodnice dřevomorky (**Serpula**) (**příloha Obr 7**)

Obr 7: Plodnice dřevomorky (Serpula), Vila 2, 1.NP-2.109

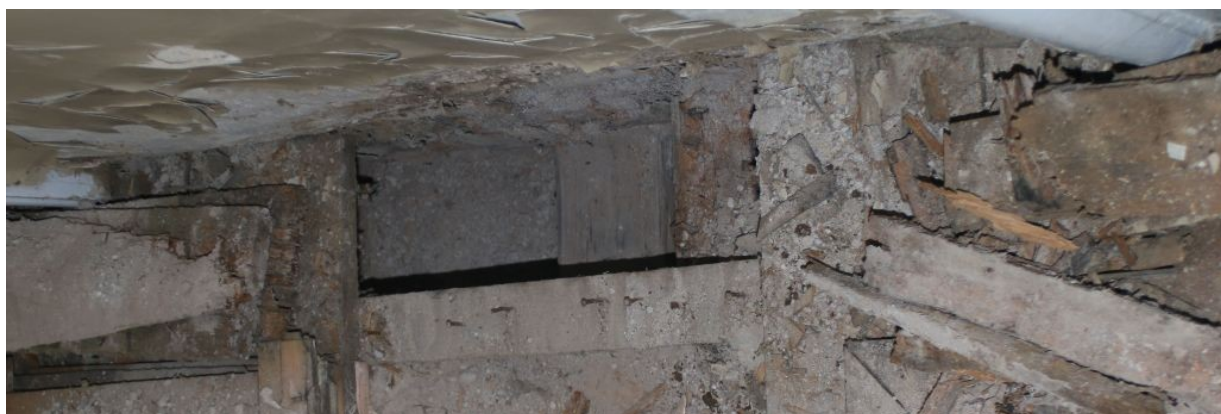
Obr 8: Sonda S6, Vila 2, 2.NP-2.213

Druhé nadzemní podlaží je v lepším stavu oproti 1.NP. Velkým problémem zde byl balkón nad místností **2.113**, po ucpání odtoku dešťové vody se postupně plnil vodou, která prosakovala do zdiva a odtud do dřevěných prvků stropů a podlah. Toto vedlo i zde k napadení dřevomorkou (**Serpula**). V místnosti **2.213** byla provedena sonda pod označením **S6 (výkres 17.2-03)** toto místo vykazuje stopy napadení dřevomorkou (**Serpula**) (**příloha Obr 8**) a pohled do stropní konstrukce (**příloha Obr 9**), která je rozkreslená na (**výkres 17.2-07**).

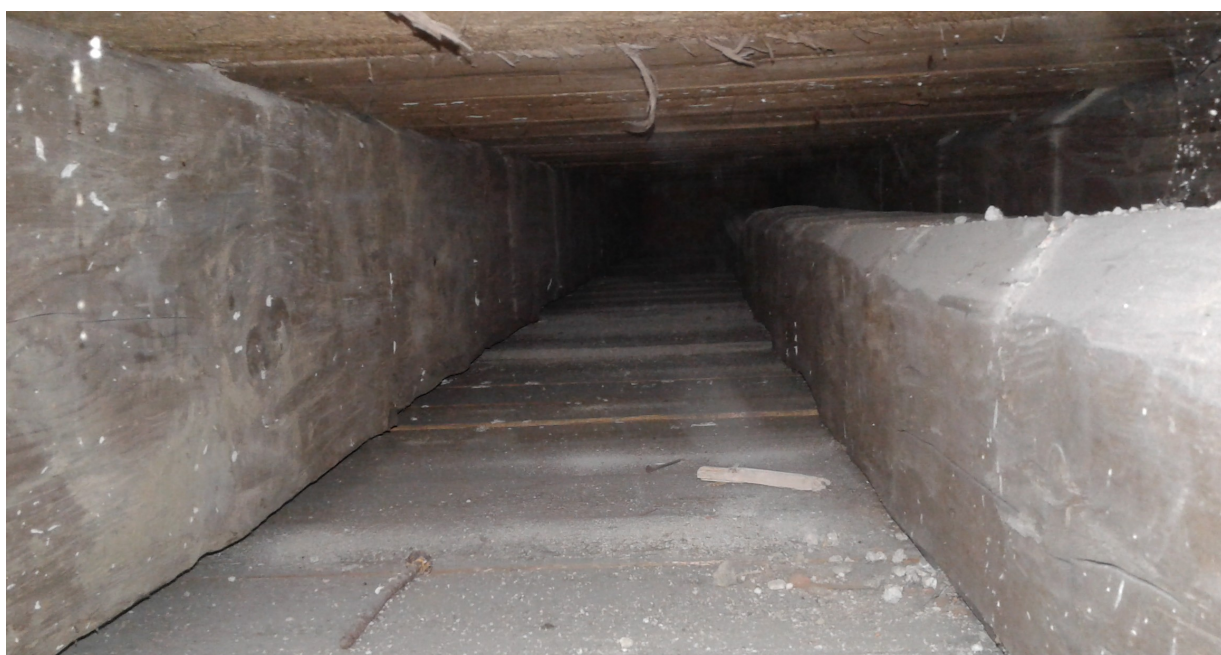
Obr 9: Vnitřní prostor stropu u sondy S6

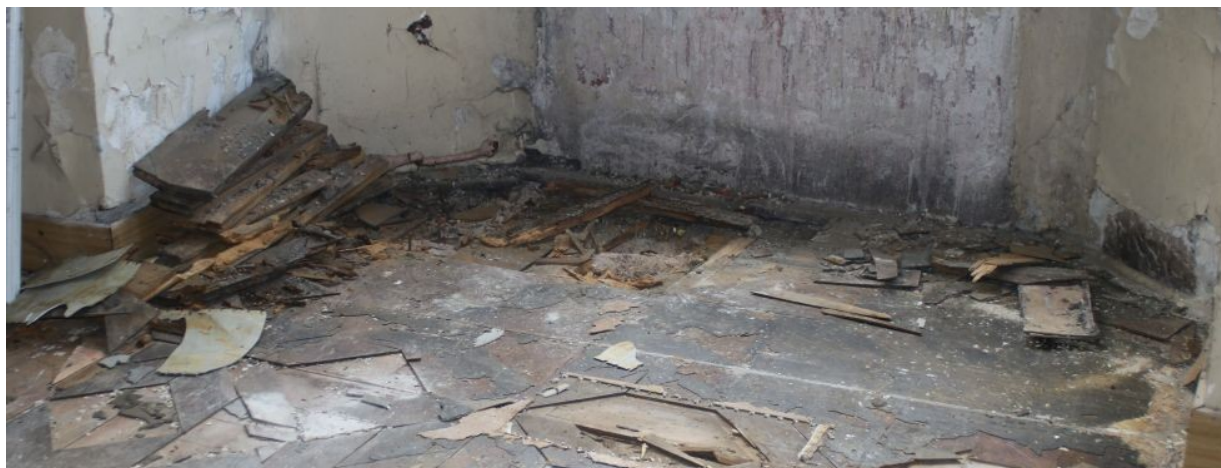
Obr 10: Sonda S7, Vila 2, 2.NP-2.208

Na obrázku (**příloha Obr 10**) je zachycena část stropu se sondou **S7**, zde se jedná o malý balkónek s betonovým stropem, (**výkres 17.2-08**). Napadení také dřevomorkou (**Serpula**).

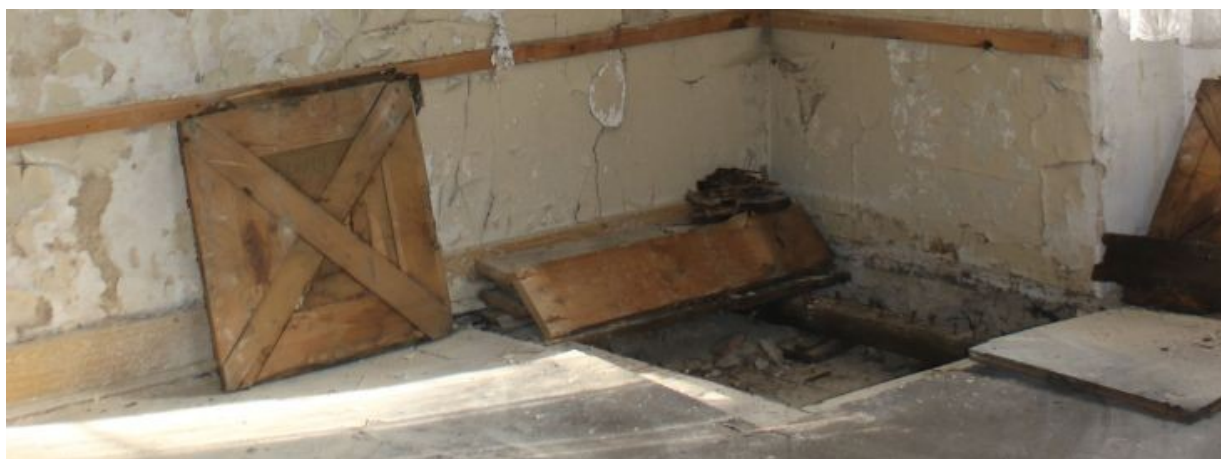
Obr 11: Sonda S8, Vila 2, 2.NP-2.207

Jako další sondu zde uvádím **S8** v místnosti **2.207**, detail stropní konstrukce uveden na (**výkres 17.2-08**), fotografie z místa sondy (**příloha Obr 11**) dále je v příloze fotografie, vnitřního prostoru stropu **S8** (**příloha Obr 12**) i zde je vidět, že degradace postihla stropní trám i záklop dále od místa zatékání.

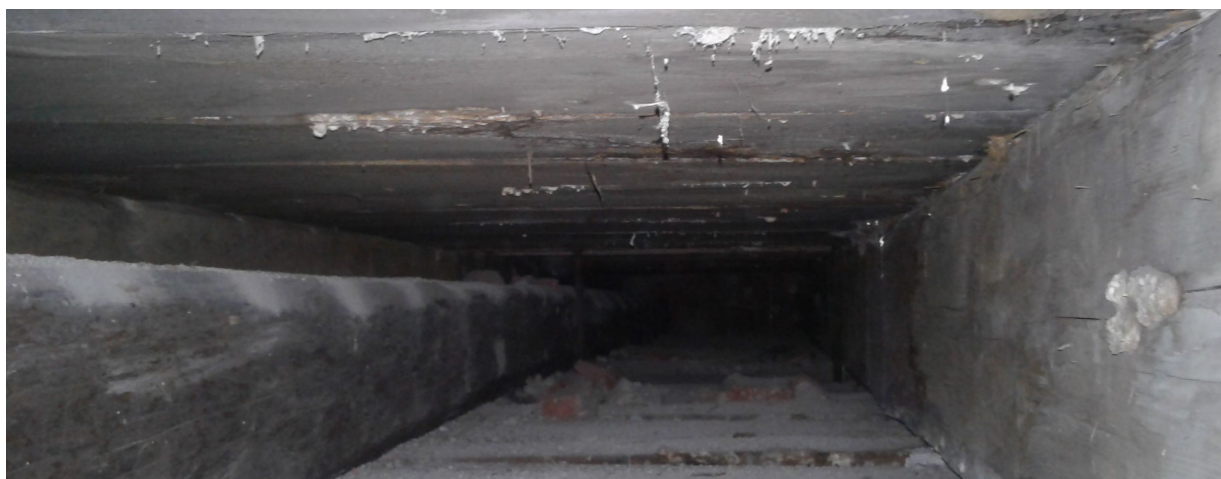
Obr 12: Vnitřní prostor stropu u sondy S8

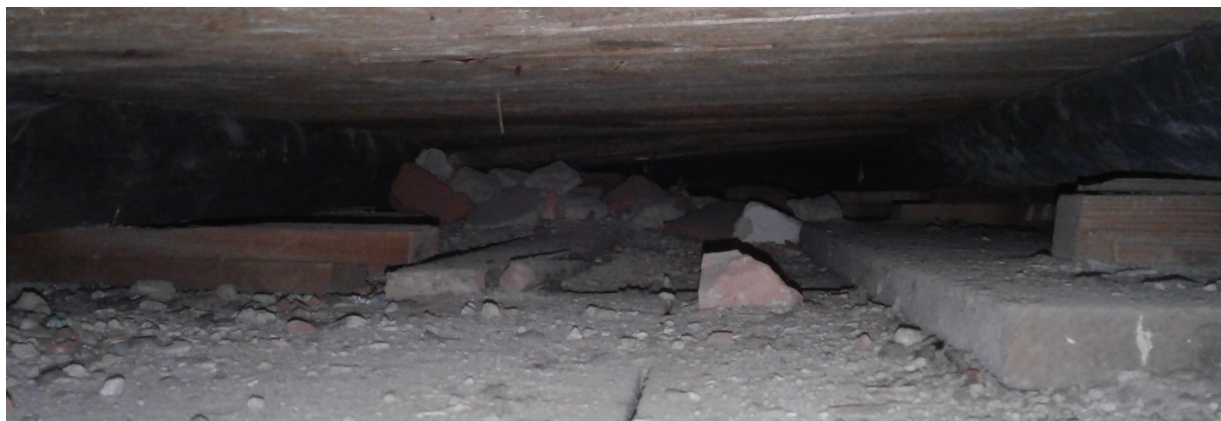
Na fotografii (**příloha Obr 13**) je zachycen prostor nad záklopem, jsou zde trámký výšky 100mm a další záklop na kterém leží podlahové kazety.

Obr 13: Vnitřní prostor stropu u sondy S8 (nad stropními trámy)

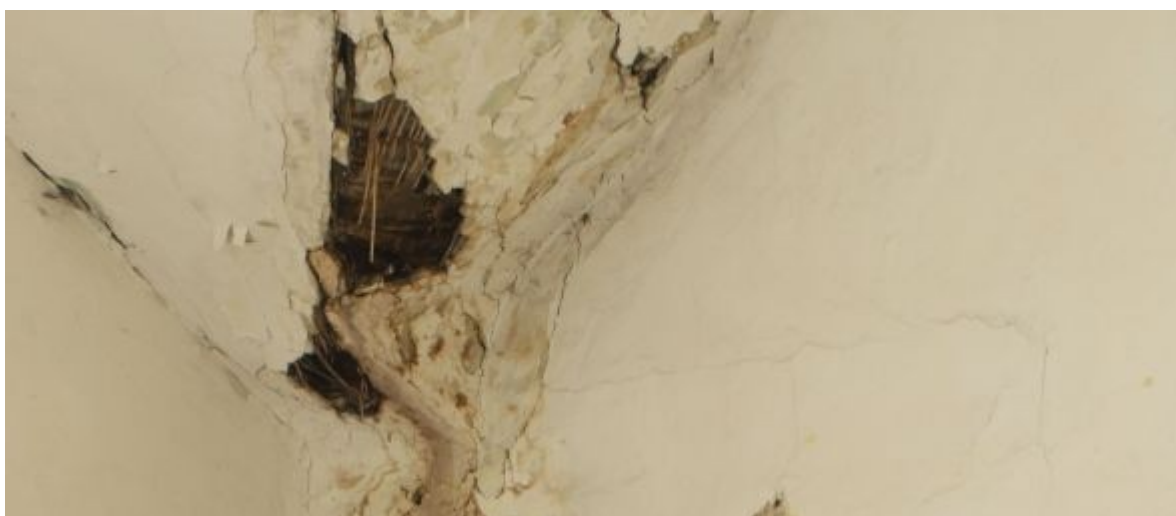
Tato část **vily č.2** je namáhaná hlavně zatékáním přes netěsnosti střešního pláště v místnosti **2.304** fotografie (**příloha Obr 14**). Dále je znázorněn důsledek zakrytí dřevěné podlahy linoleem, vždy dojde k enormnímu napadení dřevěných prvků dřevomorkou (**Serpula**) (**příloha Obr 15**). I zde byla provedena sonda, s označením **S11** (**příloha Obr 16**) (**výkres 17.2-10**). Na obrázku (**příloha Obr 17**) je vidět napadení dřevomorkou (**Serpula**), konkrétně bílé vatovité fleky značí rostoucí plodnice.

Obr 14: Spodní část úžlabí, Vila 2, 3NP-2.304

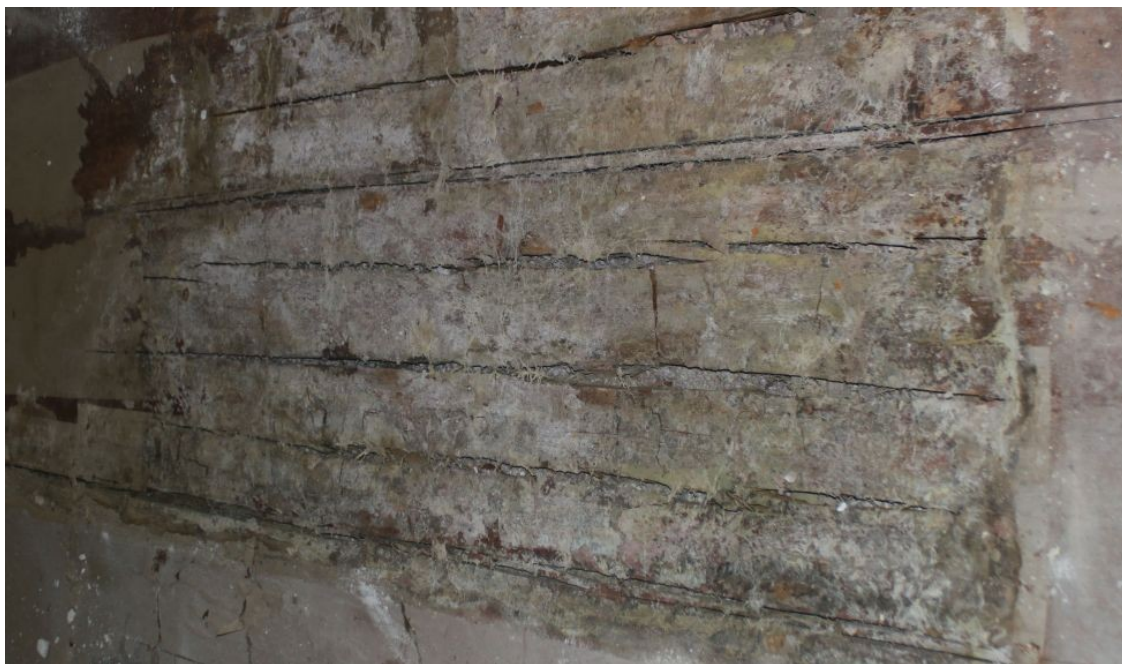
Z výsledků průzkumu a laboratorních expertíz bylo zjištěno závažné a velmi rozsáhlé napadení v podstatě celého objektu. Nejvíce se dřevokazná houba dřevomorka (**Serpula**), rozrostla v **1.NP** měla zde nejlepší podmínky. Vyhovuje jí zvýšená relativní vlhkost vzduchu, vysoká vlhkost dřeva, tma, nulový pohyb vzduchu, a překryté podlahy linoleem (**příloha Obr 15**). Doporučuji provést sanační opatření dle kapitoly číslo 6.

Obr 15: Dřevěná podlaha pod linoleem, Vila 2, 3.NP-2.304

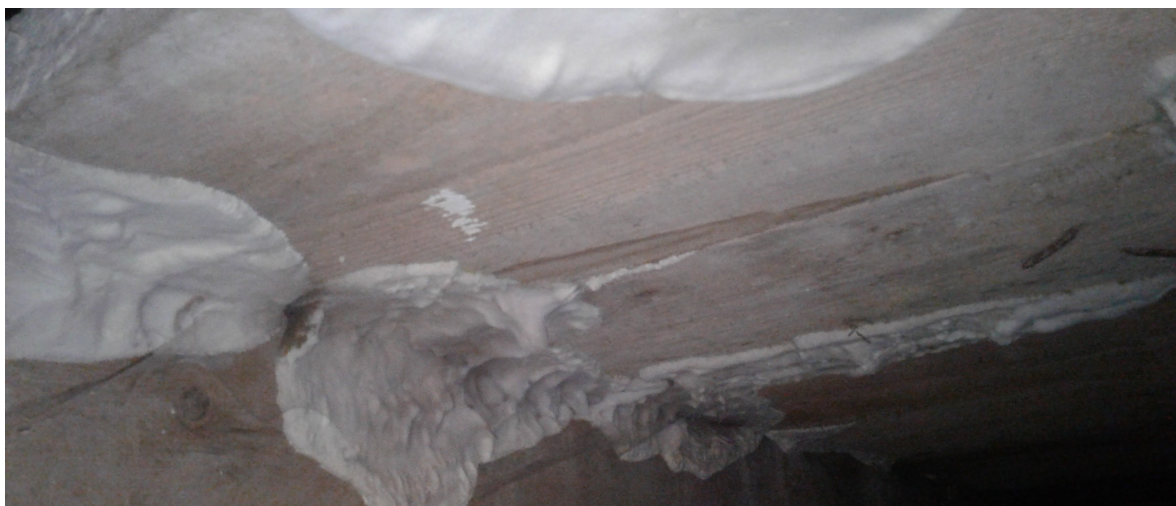
Obr 17: Vnitřní prostor stropu u sondy S11 (plodnice dřevomorky Serpula)

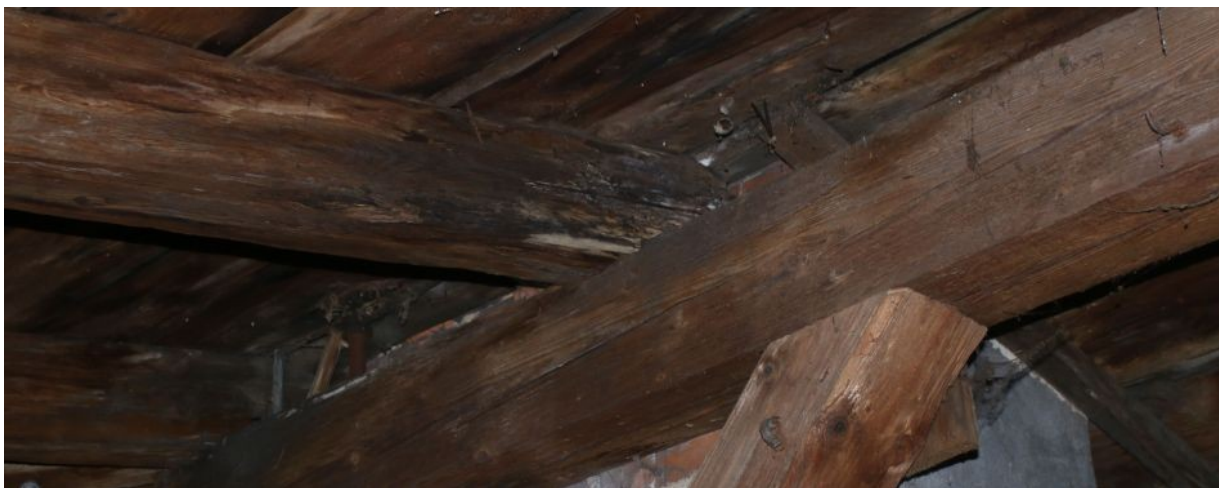
Tyto části zahrnují veškeré prostory nad **3.NP**, během provozu stavby nebyly využívány. Zatékání, napadení i plodnice dřevomorky (**Serpula**) byly zaznamenány v oblasti nad místností **2.302**. (**příloha Obr 18**) Stropní trámy nad půdními kójemi jsou místy napadené tesaříkem (**Cerambycidae**), napadení je aktivní.

Obr 18: PŮDA 4.NP zatékání u hřebene Vila 2

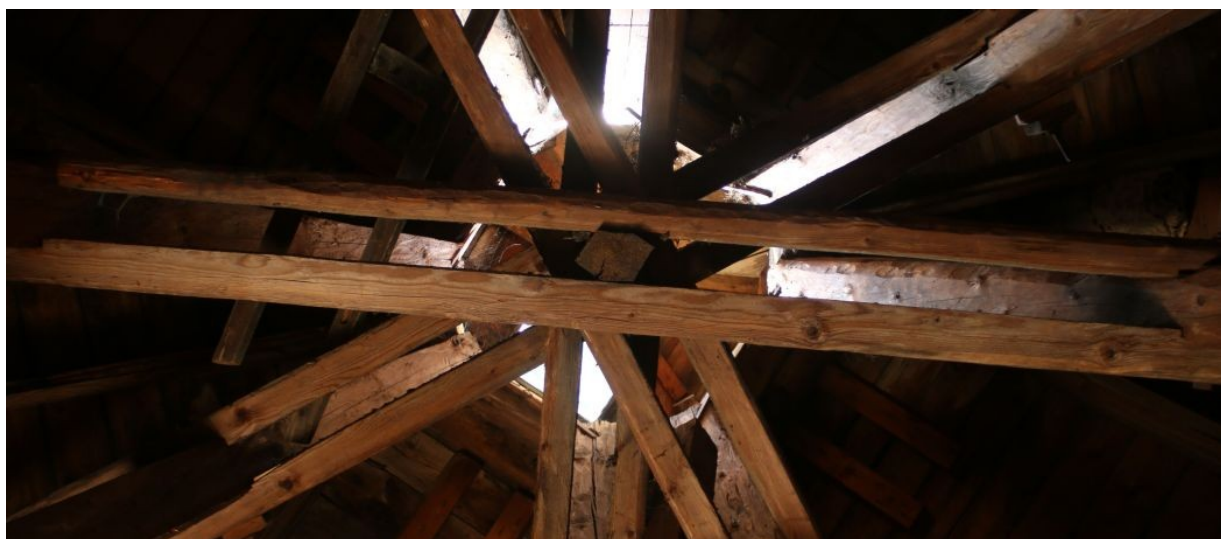
Dříve vydatně zatékalo přes věžičku, nyní tato část nevykazuje známky aktuálních průsaků srážkové vody. Konstrukce věžičky je napadená dřevomorkou (**Serpula**) i tesaříkem (**Cerambycidae**) (**příloha Obr 19**). některé žebra a části bednění jsou ve velmi špatném stavu (**příloha Obr 20**).

Obr 19: Věžička, Vila 2

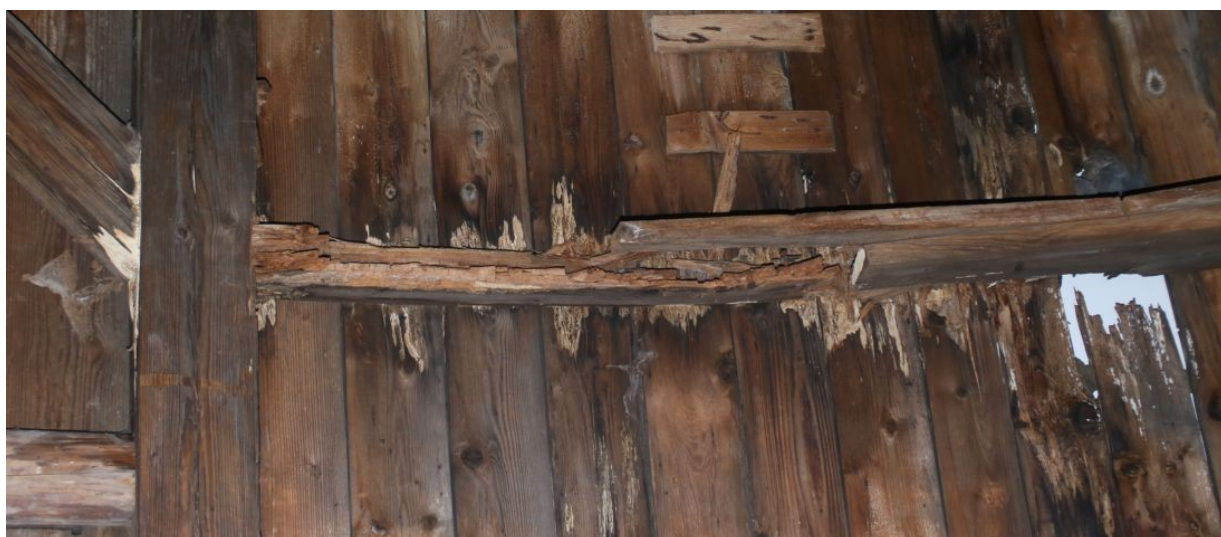
Obr 20: Věžička žebro, Vila 2

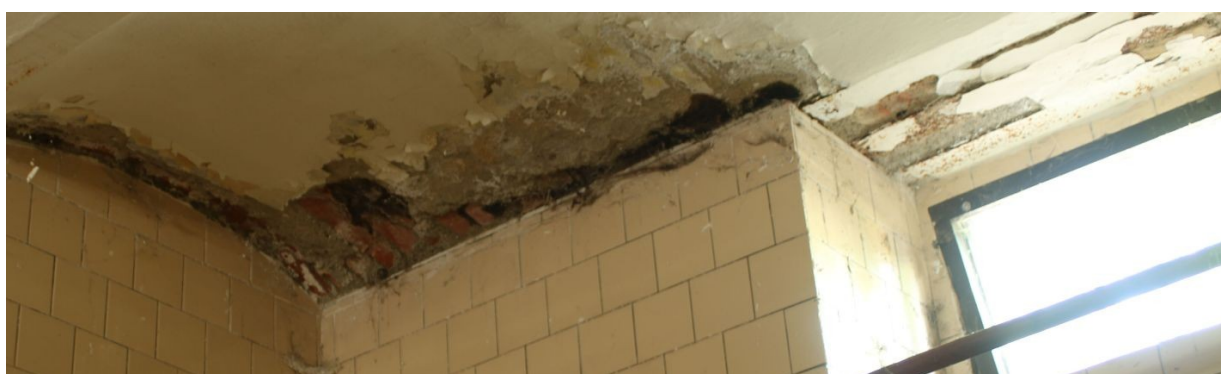
Obr 21: Plodnice v suterénu Vily 1, 1.PP-1.003

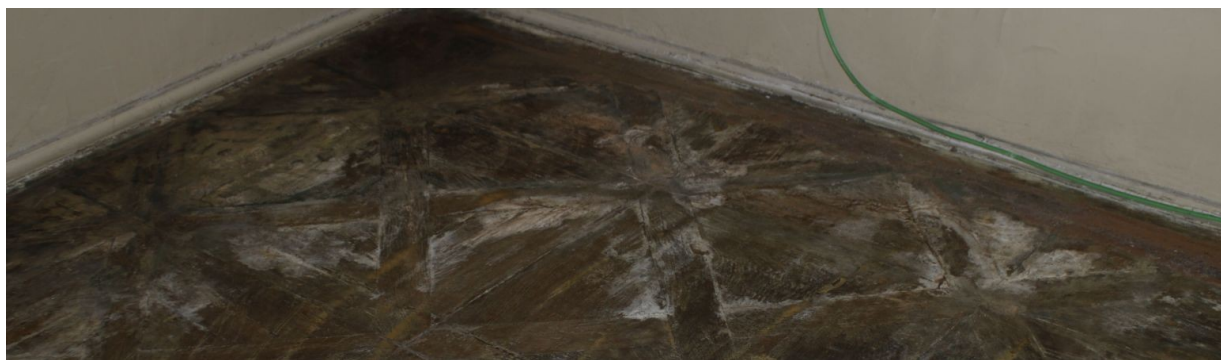
První podlaží vykazuje napadení dřevomorkou (**Serpula**), v místech, kde zůstaly dřevěné podlahy, které byly navíc zakryty linoleem, rozrostla se dřevomorka (**Serpula**). Jedná se o místnost **1.106(příloha Obr 23)** před točitým schodištěm a místnost **1.118(příloha Obr 22)** východně od hlavního schodiště.

Obr 22: Napadení dřevomorkou (Serpula), Vila 1, INP-1.118

Bude nezbytně nutné odstranit veškerou degradovanou dřevní hmotu. Ve **vile č.1** je jedná o dvě místnosti v **1.NP** místnost **1.106** a **1.118 (výkres 17.1-02)** v **3.NP** jde o místnost **1.311**, zde je napadena část podlahy v okolí sondy **S12 (výkres 17.1-04)**.

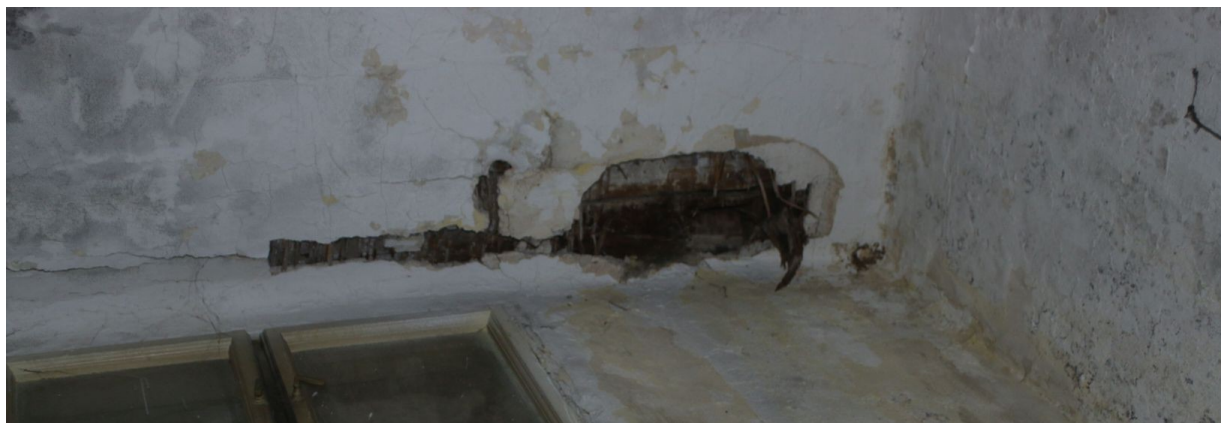
Obr 23: Zatékání u točitého schodiště, Vila 1, INP-1.106

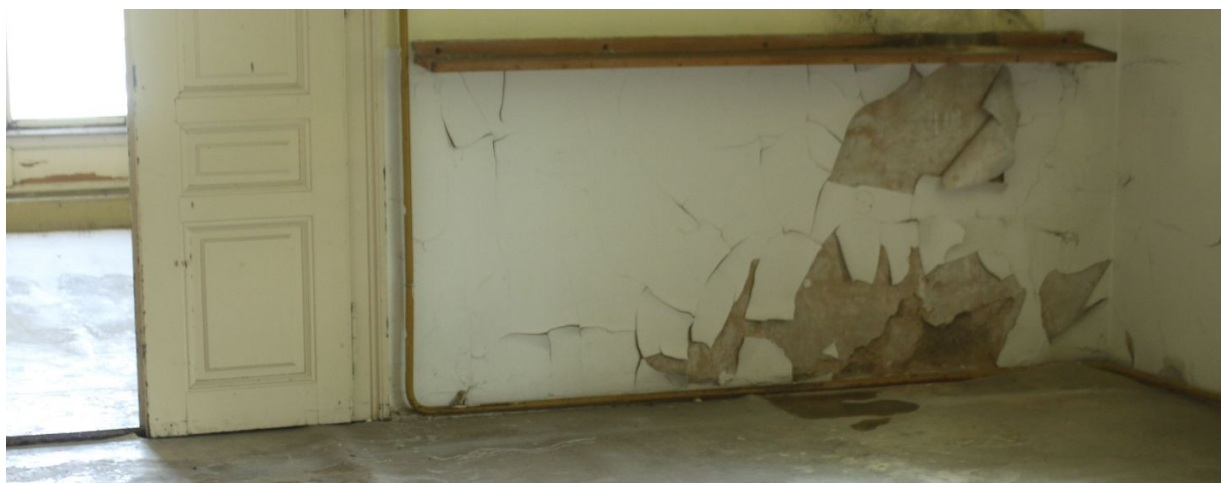
Obr 24: Zatékání užlabím, Vila 1, 3.NP-1.304

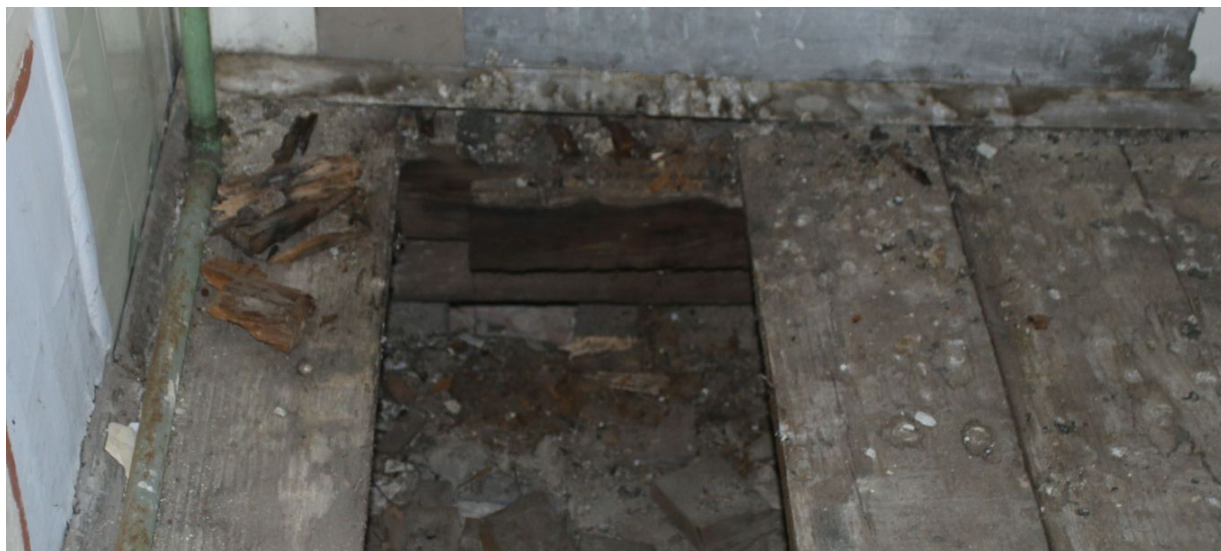
Obr 25: Sonda S12, Vila 1, 3.NP-1.311

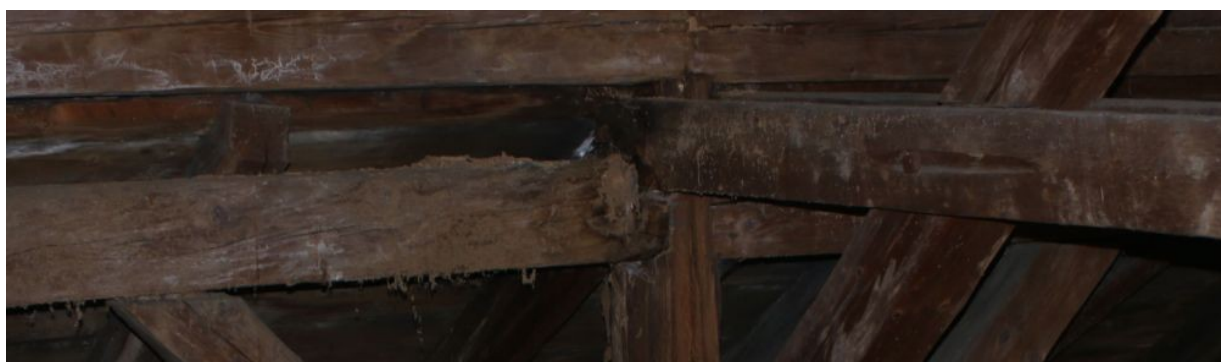
Půdní prostory nad **3.NP** jsou v podstatě ve slušném stavu, jediným napadením je spojení sloupku, vaznice a přilehlé kleštiny, dřevěného prvku mezi spodními místnostmi **1.307** a **1.308(příloha Obr 26a27)** jedná se o napadení dřevomorkou **(Serpula)**, tesařík **(Cerambycidae)** a bylo zjištěno že toto ložisko je obýváno mravenci.

Obr 26: Napadení sloupku, vaznice a kleštin, Vila 1, PŮDA 4.NP

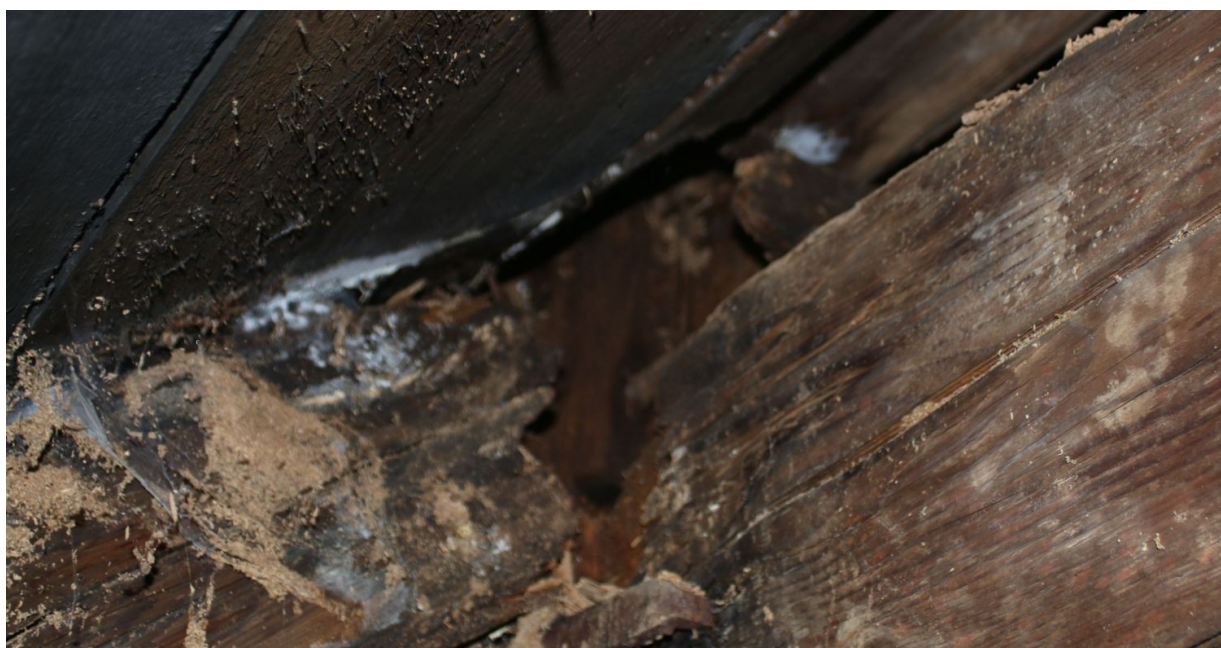
Obr 27: Detail na napadení sloupku, Vila 1, PŮDA 4.NP

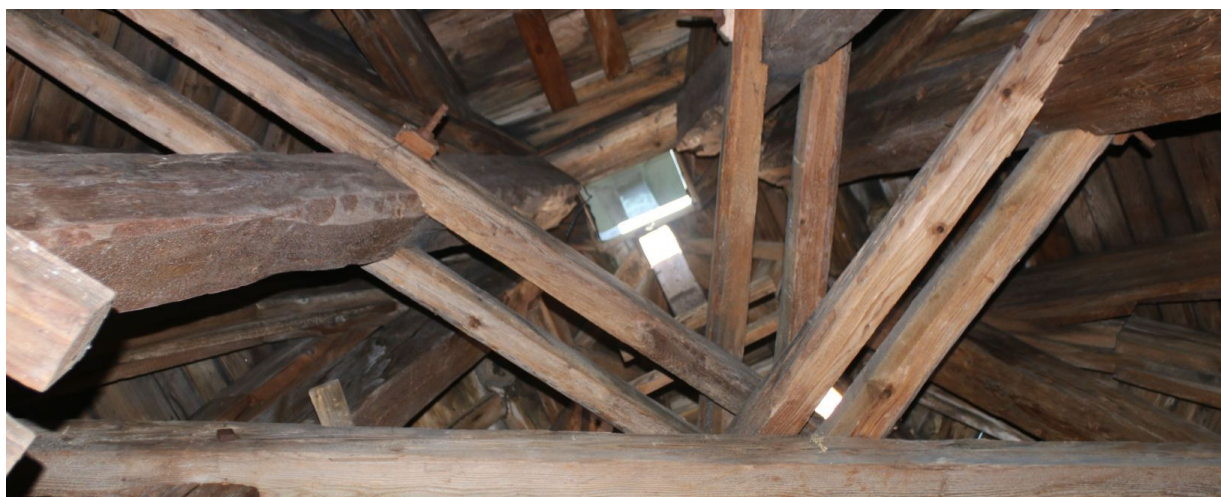
Věžička této budovy je ve velmi špatném stavu. Je degradována dřevomorkou **(Serpula)** i tesaříkem **(Cerambycidae)(příloha Obr 28a29)**. Momentálně je zajištěna tak aby do těchto prostor nezatékalo.

Obr 28: Vnitřní prostor kopule, Vila 1

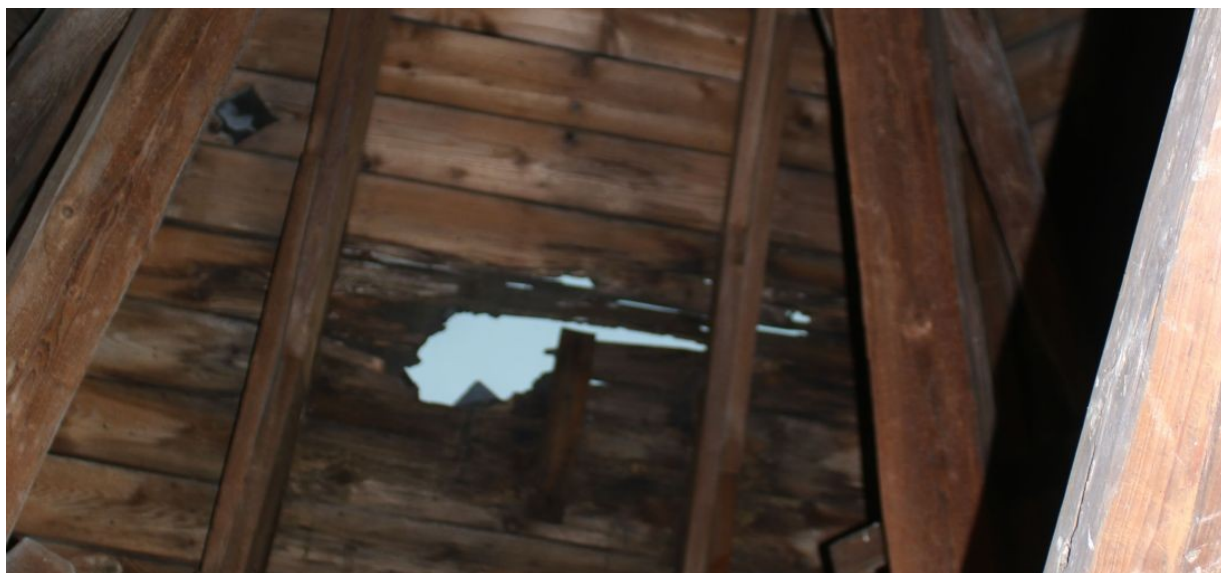
Obr 29: Poškození žeber a bednění kopule, Vila 1

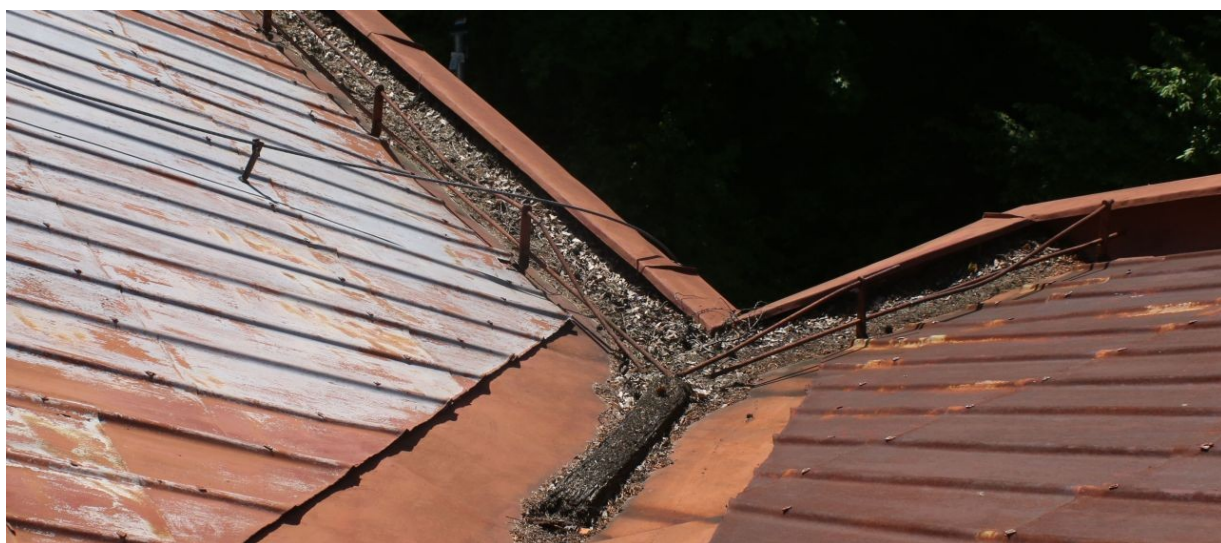
Do krovu stále zatéká, přes netěsnosti střešního pláště a to i díky zaneseným a ucpaným okapům a svodům (**příloha Obr 30,31**).

Obr 30: Vila č.1 zanesené okapy

Doporučuji z půdy odklidit holubí trus, který leží hlavně na půdovkách a z části také na dřevěných prvcích krovu, znesnadňuje vysychání stavebních materiálů i dřeva. Kontrolovat těsnost střešního pláště hlavně na kritických místech, jako jsou úžlabí, obtoky kolem komínů a světlíků. Dále pak odtoky vody ze střechy, okapy a svody. Aby voda nezatékala do sklepních prostor kontrolovat i vpustě dešťové vody ze svodů do odpadního potrubí v zemi, takzvané kanálové vpustě neboli gaigry.

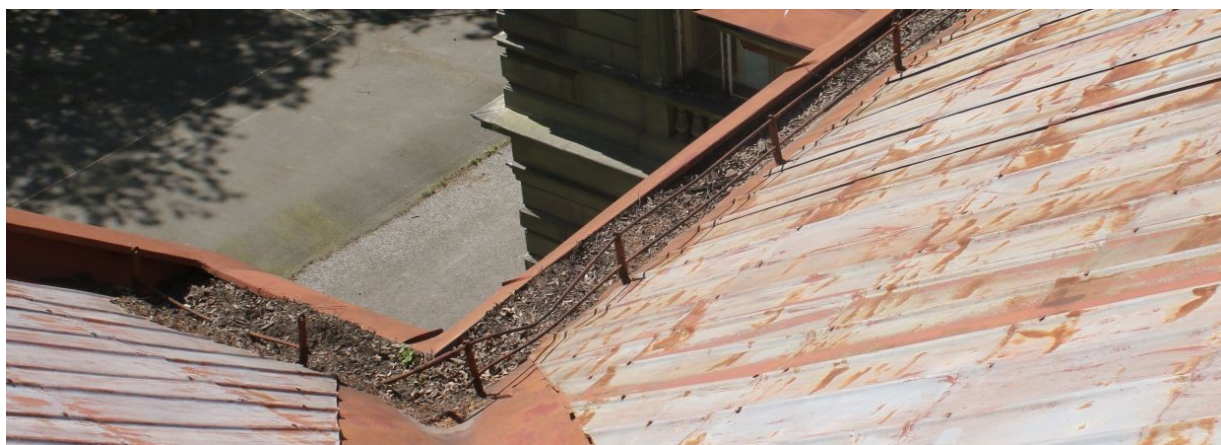
Obr 31: Vila č.1 zanesené okapy

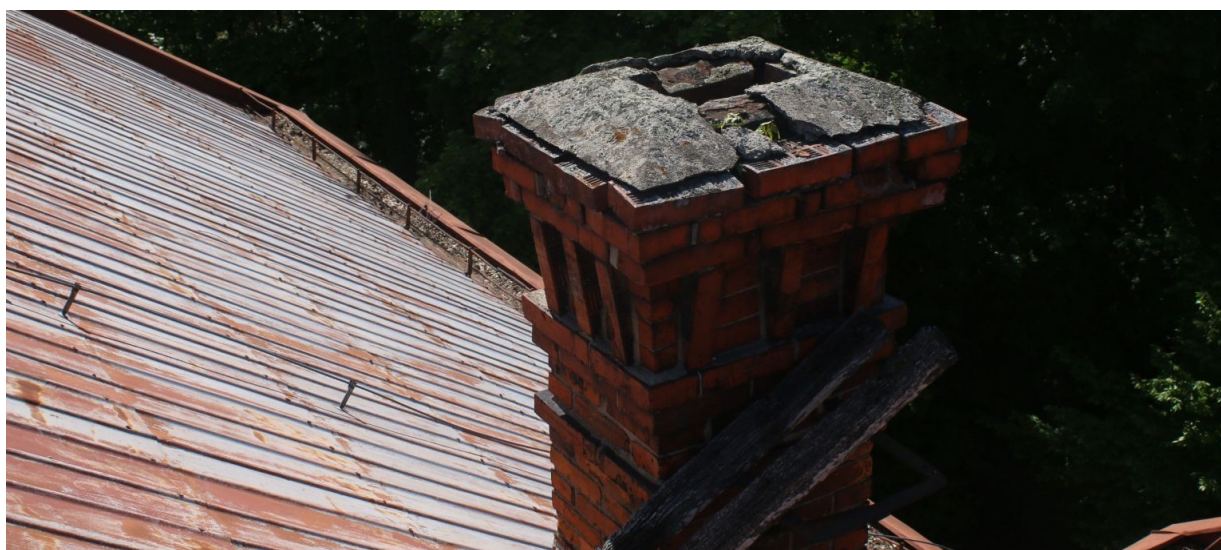
Obr 32: Vila č. 1 rozpadající se koruna komínu

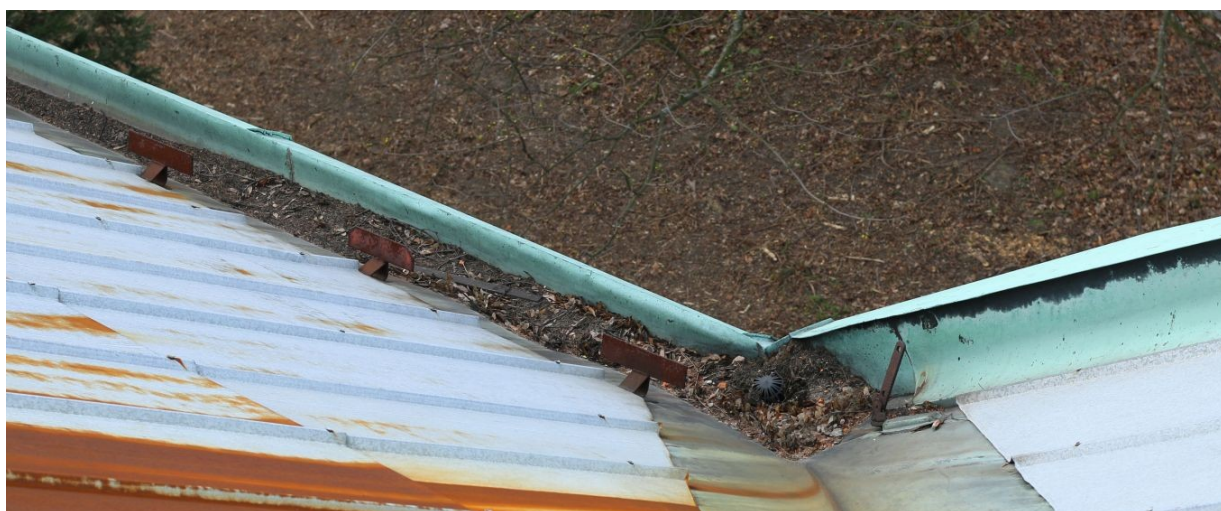
Obr 33: Vila č.2 zanesené okapy

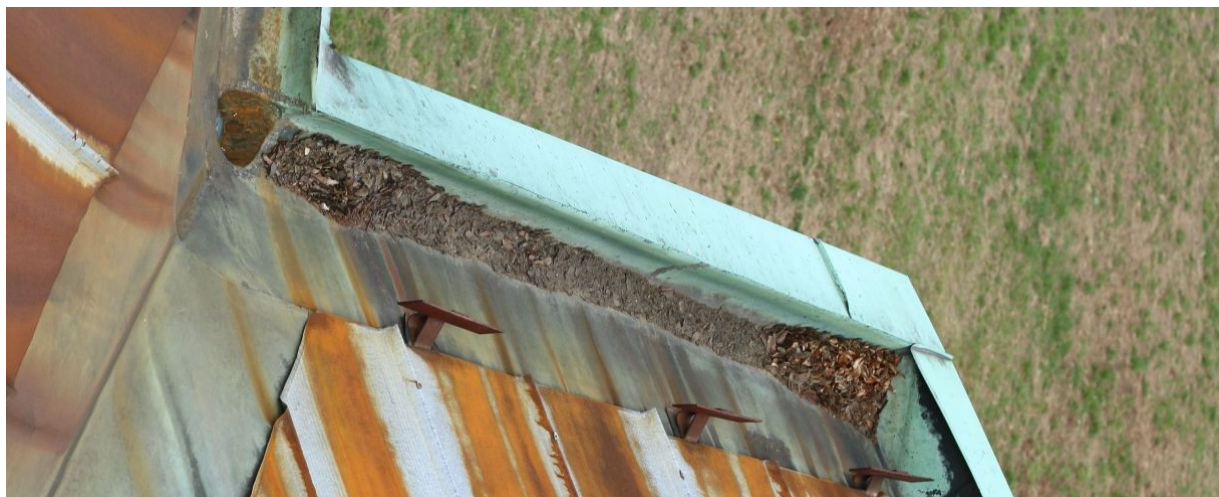
Obr 34: Vila č.2 zanesené okapy

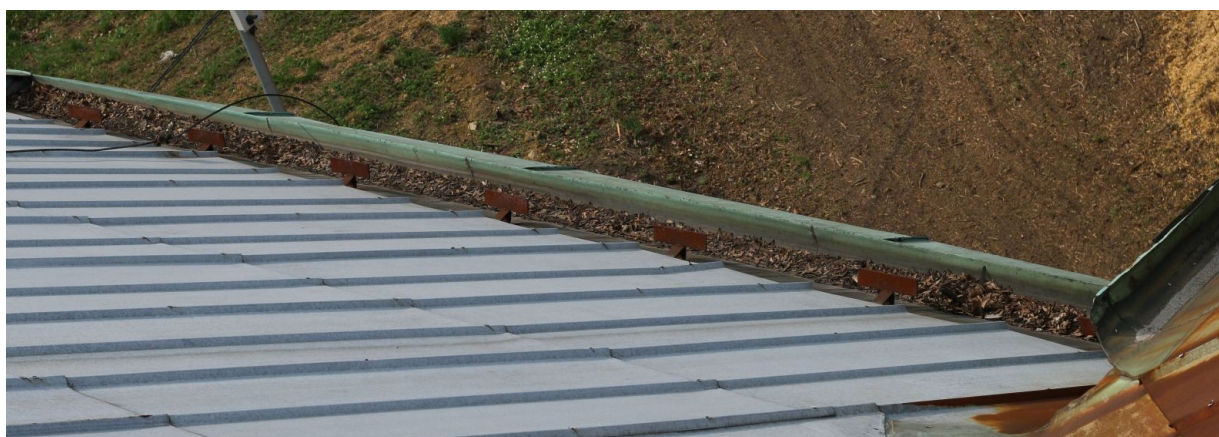
Obr 35: Vila č.2 zanesené okapy
