**ZPRÁVA O PROVEDENÍ
STAVEBNĚ TECHNICKÉHO PRŮZKUMU DŘEVĚNÝCH
KONSTRUKCÍ V OBJEKTECH
Hückelových vil**

**POSOUZENÍ TECHNICKÉHO STAVU OBJEKTU
2017**

Stavba: Hückelovy vily
Revoluční č.p. 856 - 857
741 01 Nový Jičín

Datum Provedení: XXIX.V.MMXVII

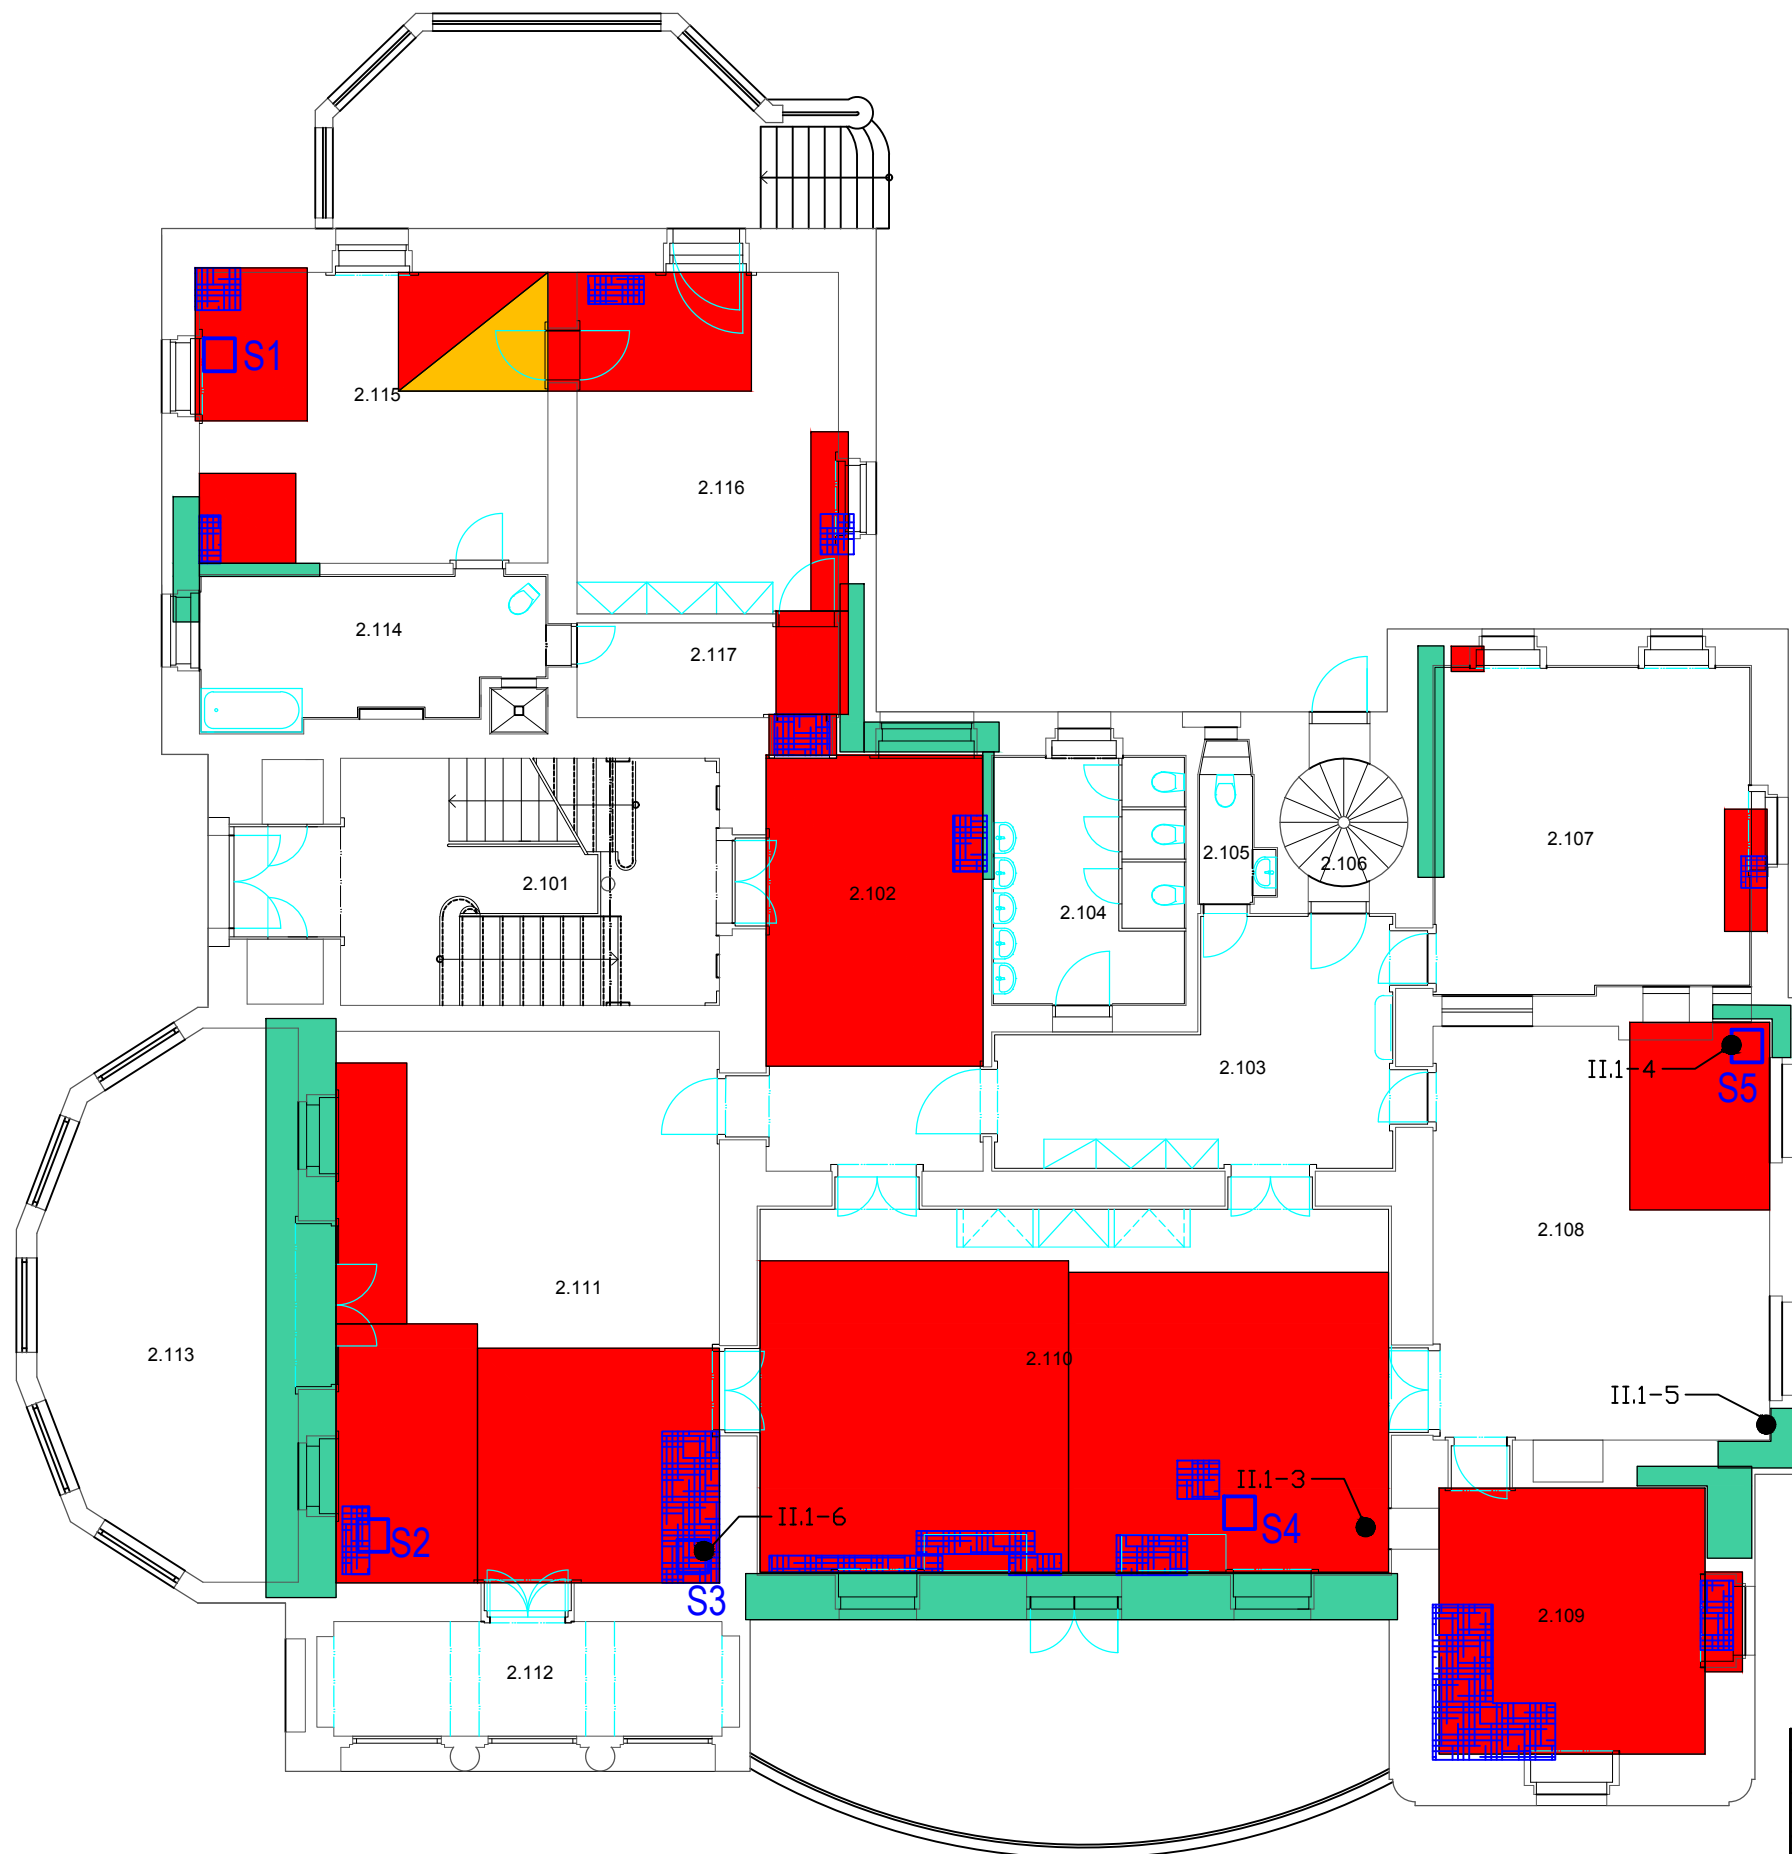
První nadzemní podlaží **vily č.2** je značně degradováno dřevomorkou (**Serpula**), jak se potvrdily i vzorky poslané na biologickou analýzu viz(**příloha**). V půdorysu **1.NP** jsou označeny místa odběru vzorků pro biologickou analýzu, například označení (**II.1-6**) znamená **vila č.2**, první patro a vzorek číslo šest. Místa provedení sond v podlahách jsou označeny **S1, S2, S3...**(**výkres 17.2-02**).

Vzhledem k rozsahu a rozmístění napadení, byly všechny vzorky prp mykologický rozbor odebrány v tomto podlaží, dále zde bylo provedeno několik sond, **S1 až S5**. Místa odběru vzorků a provedení sond byla vybrána s přihlédnutím na závažnost a rozsah napadení. Vzorky byly odebrány z okrajových míst velkých ložisek napadení. Jak dokazuje i rozbor z laboratoře v tomto patře se jedná o napadení dřevomorkou (**Serpula**), bez přítomnosti dřevokazného hmyzu.

Pokud bych zde měl zhodnotit celkový stav dřevěných částí v objektu **Hückelovi vily č.2**, musím konstatovat, že objekt je ve velmi špatném stavu. Nejhuř je na tom **1.NP** dřevomorka (**Serpula**) napadla značnou část podlah, vestavěného nábytku a v podstatě prorostla i do horních pater budovy. (**výkres 17.2-02**)

Ve **vile č.2** se jedná o téměř **50%** plochy **1.NP (výkres 17.2-02)**, další ložiska degradačních procesů jsou ve **2.NP** odstranění proběhne podle **(výkres 17.2-03)**. Ve třetím patře **vily č.2** je potřeba věnovat pozornost napadení v místnosti **2.304** podle **(výkres 17.2-04)**. Při likvidaci napadeného materiálu dřevomorkou hrozí riziko zavlečení houby do zdravého dřeva. Při odnášení dřevní hmoty z **3.NP** je potřeba kontaminovaný materiál přenášet v uzavřených pytlích, je zde riziko přenesení houby na dřevěné točité schodiště.
