Podklady pro vypracování projektové dokumentace :
„Přestavba na byty domu Masarykovo nám. 26/15 v Novém Jičíně“

STAVEBNĚ-TECHNICKÝ PRŮZKUM NOSNÝCH K-CÍ
STROPŮ A PODLAH

Valašské Meziříčí, 07 / 2018

Mykologický průzkum stropů

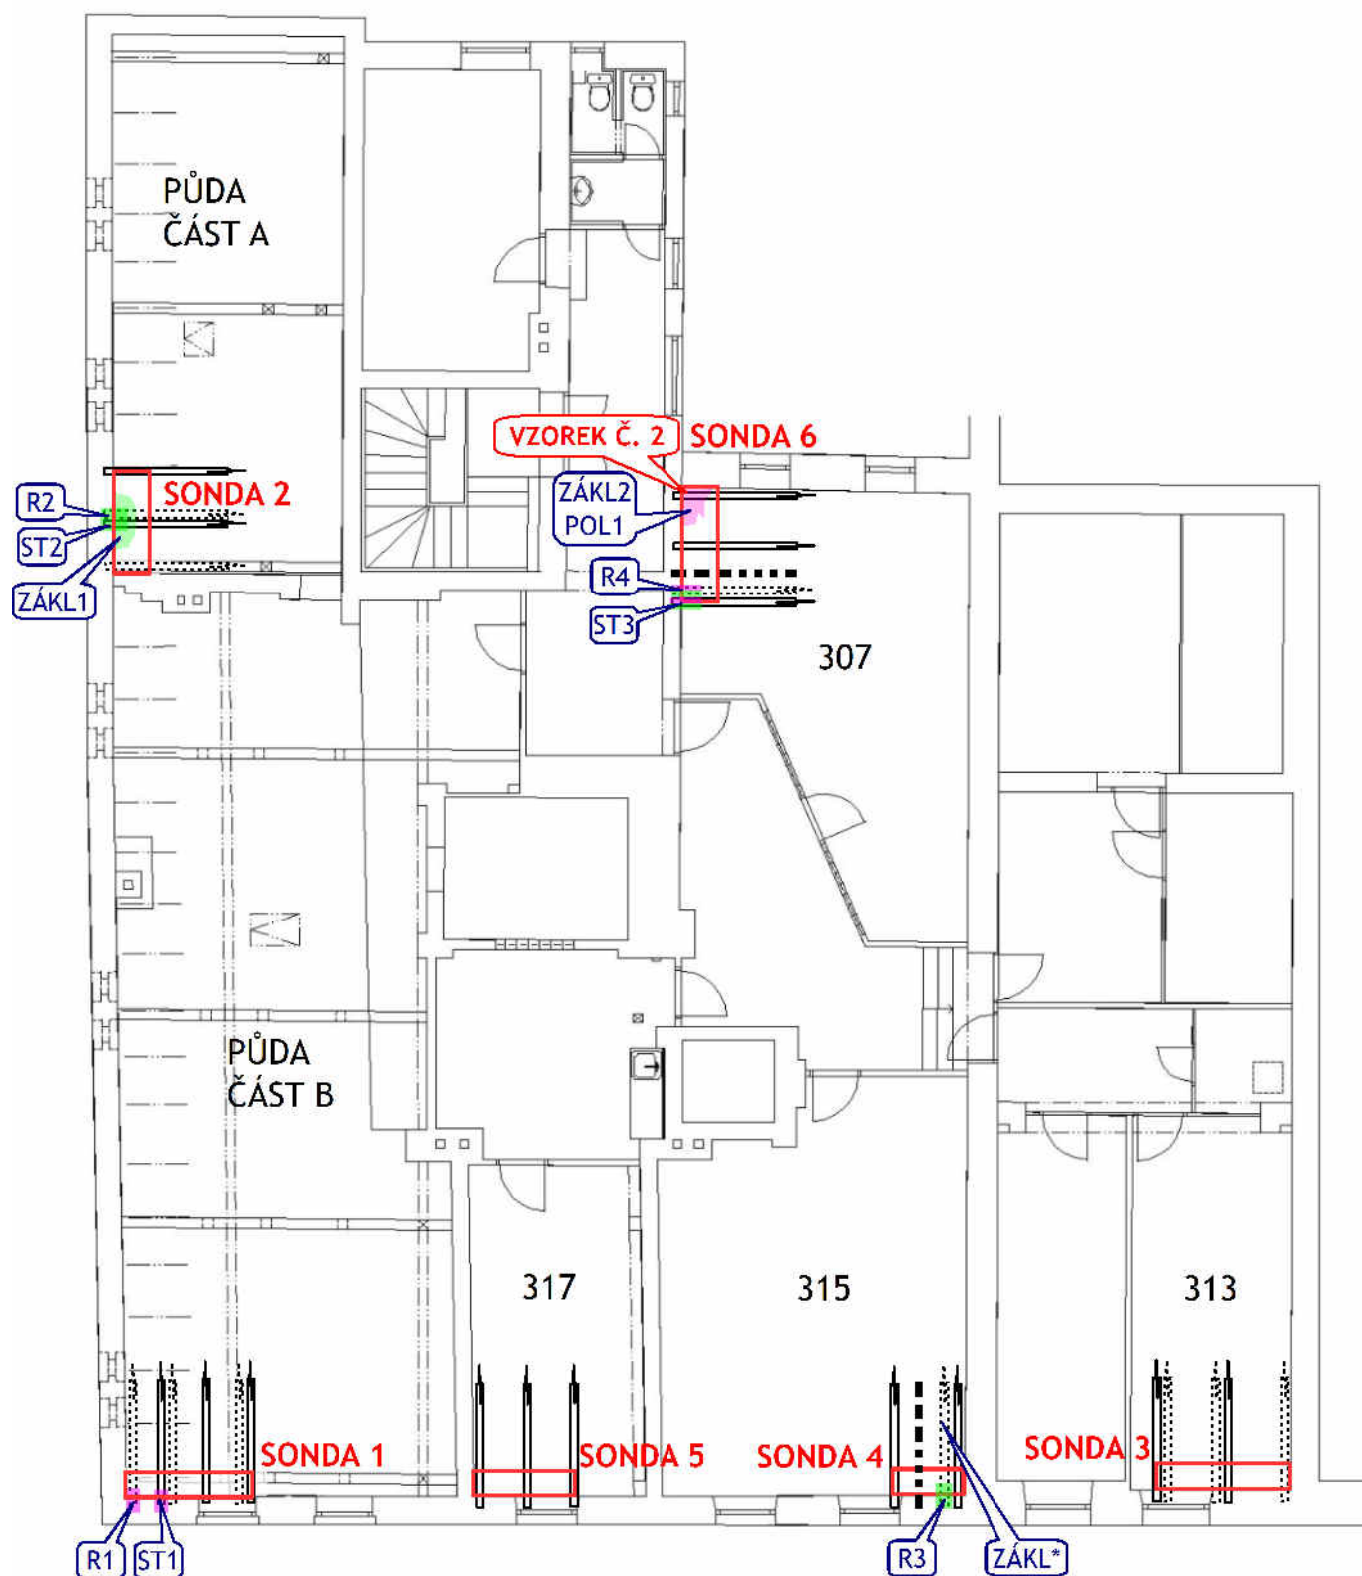
Zjištěná poškození - orientační plánek - SROPY 2. NP/PODLAHY 3. NP

KONSTRUKCE STROPŮ 2. NP/PODLAH MÍSTNOSTÍ 3. NP JSOU MÍSTNĚ POŠKOZENY DŘEVOKAZNÝM HMYZEM A DŘEVOKAZNÝMI HOUBAMI. Napadení různé intenzity byla zjištěna ve dvou ze čtyřech provedených sond (SONDY 4 a 6).

Nejzávažnějším zjištěním je nález dřevomorky domácí v SONDĚ 6, kde bylo zjištěno napadení záklopu a polštáře podlahy toto nebezpečnou houbou z čeledi KONIOFOROVITÝCH třídy Basidiomycetes. Přítomnost dřevomorky byla potvrzena analýzou vzorku č. 2 napadeného dřeva odebraného z polštáře podlahy POL1. Provazce mycelia (rhizomorfy) houby byly nalezeny v zásypu podlahy v ploše cca 1 m².

Zjištěná hloubková poškození dřevěných prvků dřevokazným hmyzem a houbami jsou zakreslena v orientačním plánu (příloha č. 1) a popsána v příloze č.2 „Zjištěná biotická poškození stropů a doporučená sanační opatření“. Uvedený výčet poškození však není z důvodu rozkrytí malé části zkoumaných konstrukcí úplný. Pro stanovení rozsahu nutných tesařských oprav bude nutno provést rozkrytí podlah 3. NP alespoň v pásu š. cca 1 m kolem obvodových stěn a provedení podrobného mykologického průzkumu konstrukcí.

V místnostech 3. NP doporučuji rozkrytí souvrství podlah v pásu š. cca 1 m po celém obvodu objektu a provedení podrobného mykologického průzkumu obnažených

konstrukcí. Obnažená zhlaví stropnic a rákosníků uložená v obvodovém zdivu doporučuji sanovat postupem přiměřeně dle kapitoly 6.1.

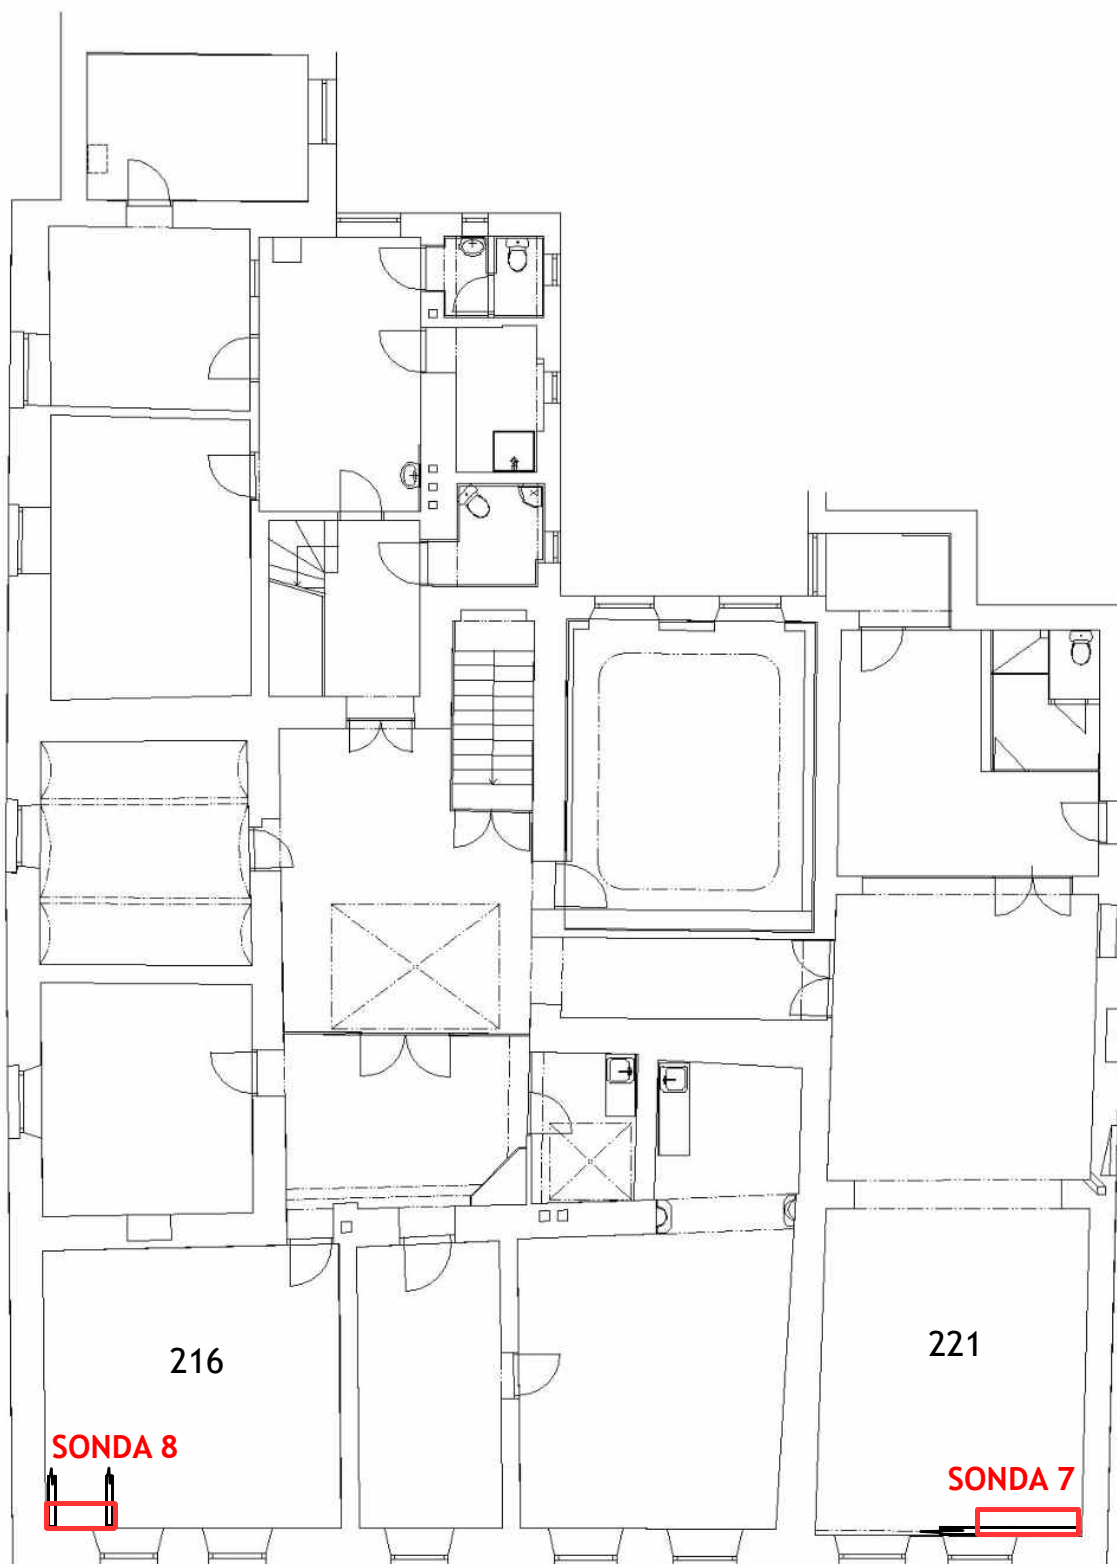
Zjištěná poškození - orientační plánek - STROPY 1. NP/PODLAHY 2. NP

Průzkumem podlah místností 2. NP, při kterém byly provedeny dvě sondy rozkrytím nášlapných vrstev, nebyla zjištěna žádná poškození dřevěných prvků konstrukcí biotickými škůdci (SONDY 7 a 8).

V místnostech 2. NP z výsledku provedeného průzkumu nevyplývá nutnost žádných sanačních opatření.
