FOTODOKUMENTACE

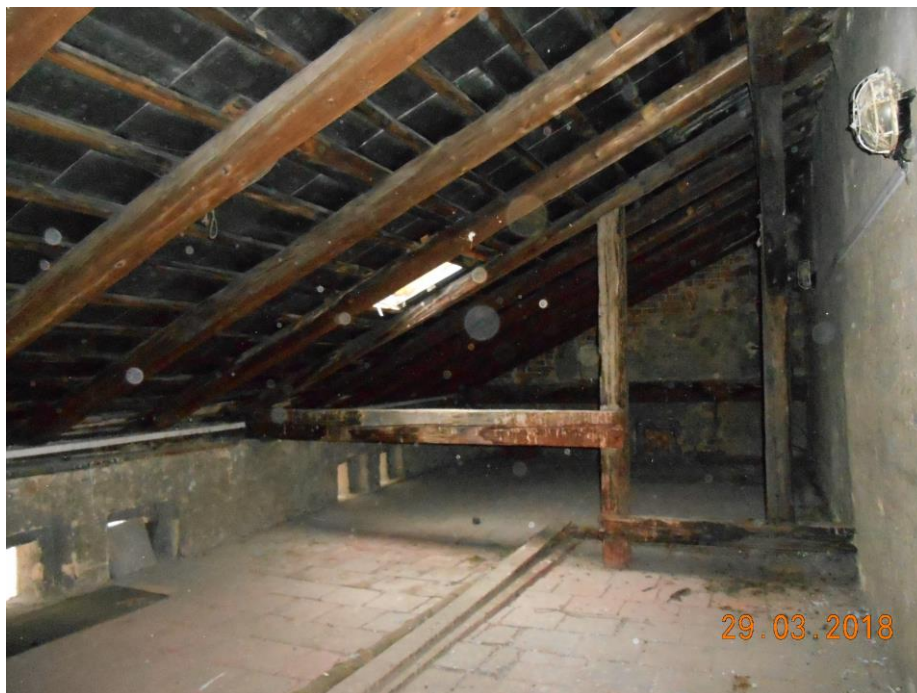
Půda – podkroví v místě zamyšleného bytu č. 5. Světlá výška a sklon střechy je pro umístění obývacích místností bytu nedostačující

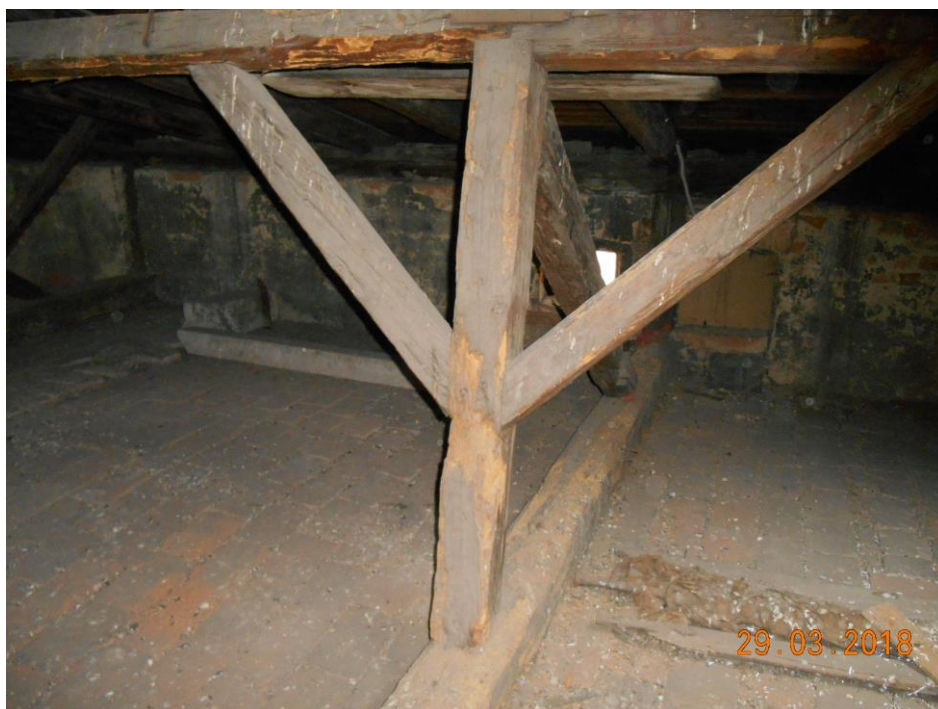
Degradovaný stav stávajících dřevěných k-čních částí krovu. Doporučujeme odborný mykologický průzkum, vizuálně je však většina dřevěných k-cí určena k výměně

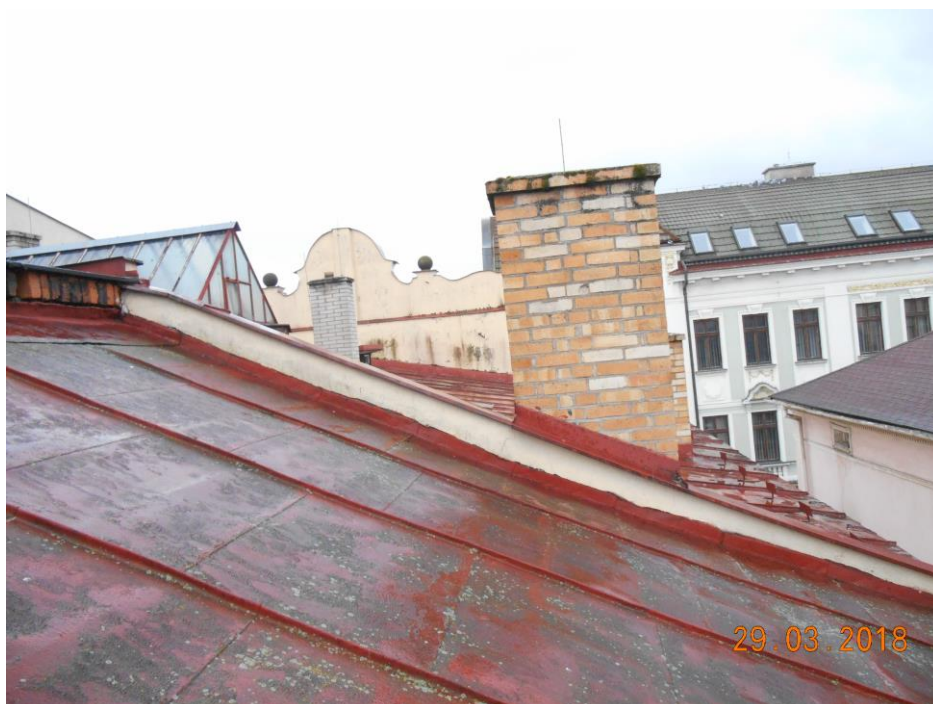
Stávající stav střešní plechové krytiny – na hranici životnosti

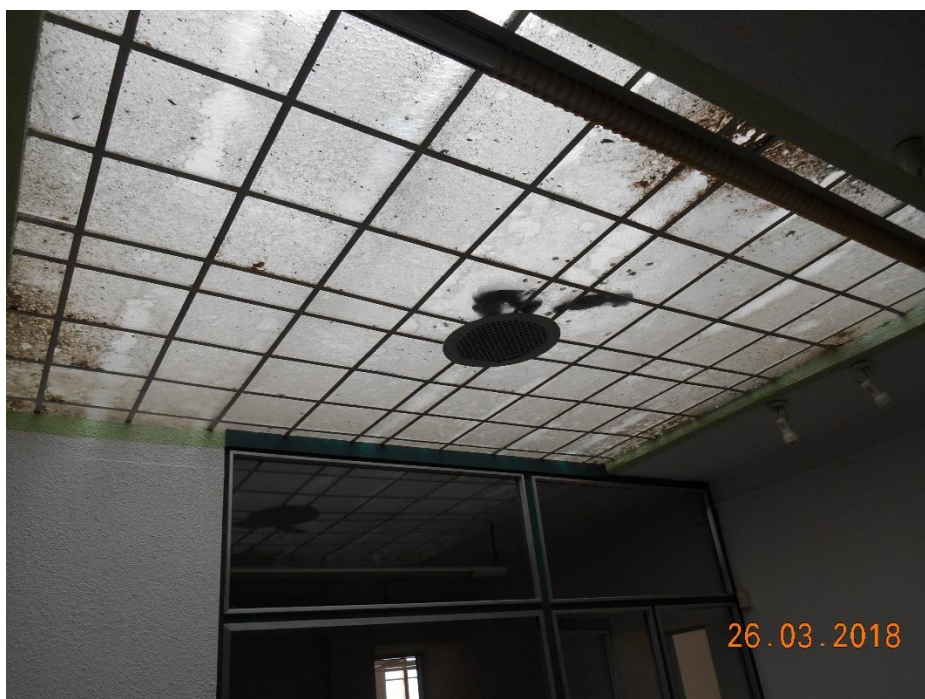
Vnitřní část světlíku – vyčistit a opravit

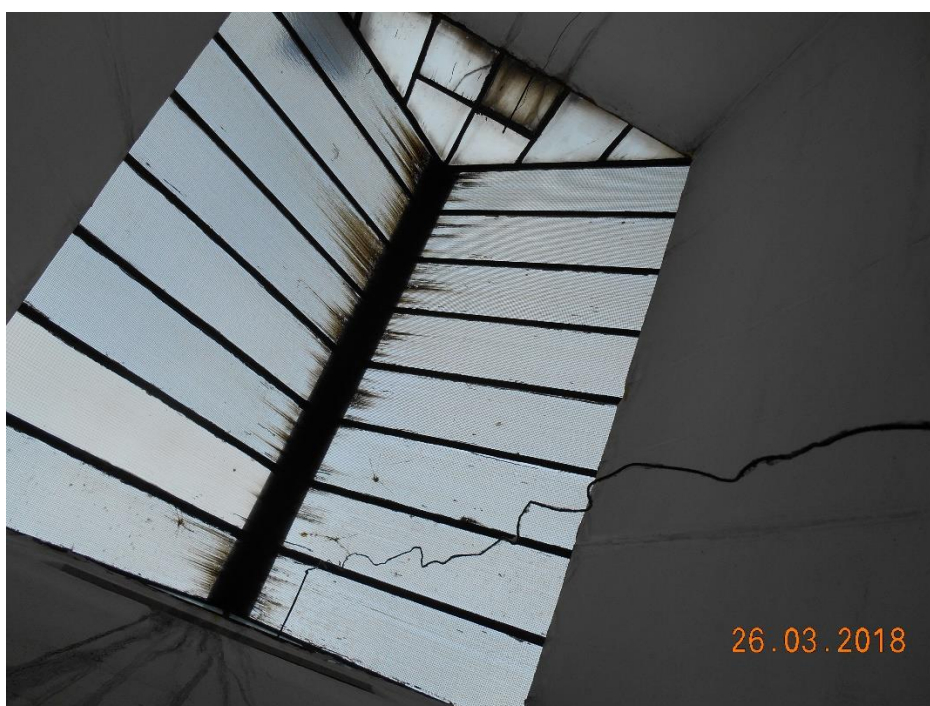
Střešní část světlíku – určena k rekonstrukci. Světlik by měl splňovat požadavky současné tepelně technické normy.

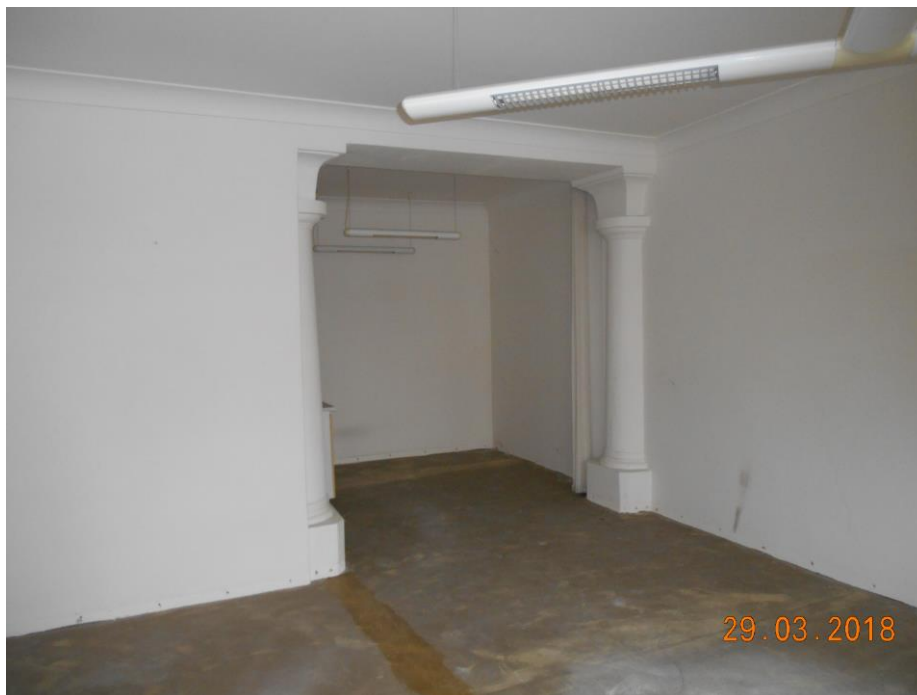
Pro památkovou péči hodnotná k-ční část objektu

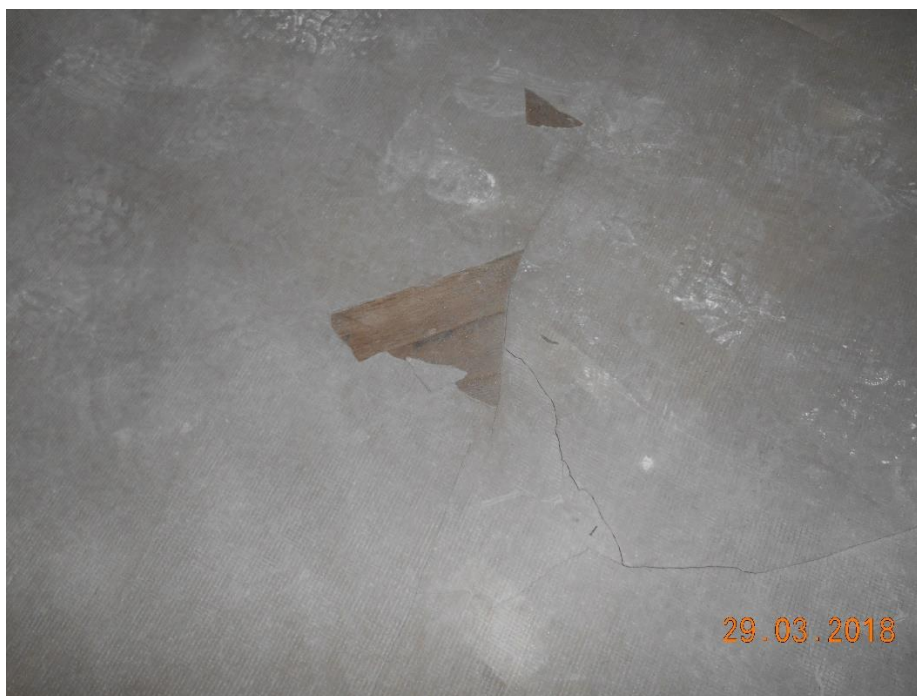
Neodborně původní dřevěné podlahy zakryté cementovými stěrkami nebo PVC
