# **HLAVNÍ PROHLÍDKA**

## **Propustek Straník č.p. 61**

**HP Propustek Straník č.p. 61  
(8.7.2022, Ing. Radim Dostál)**

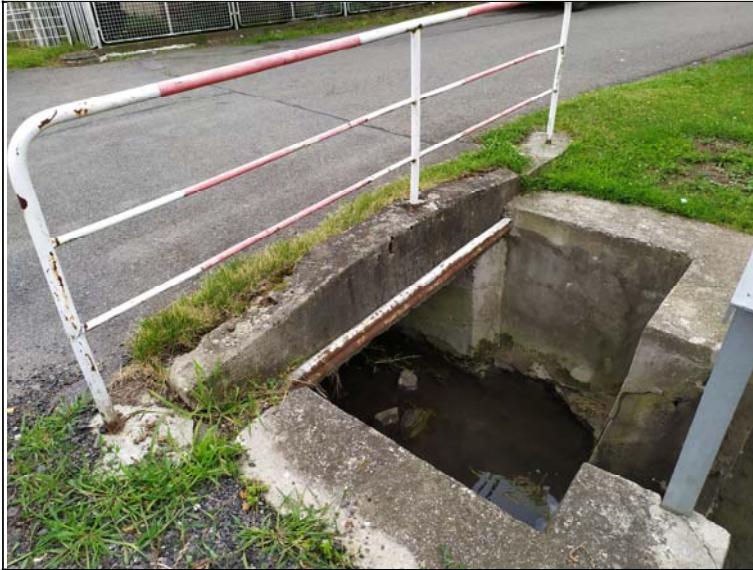
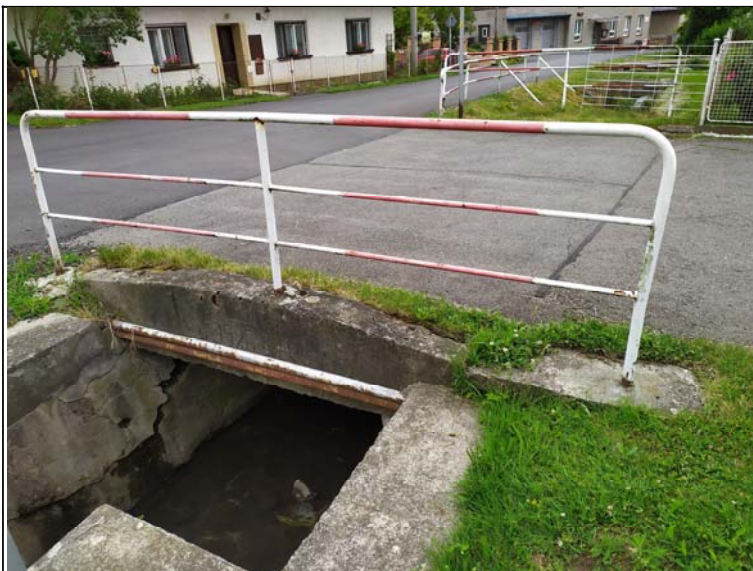
Boční pohled  
(pravý)

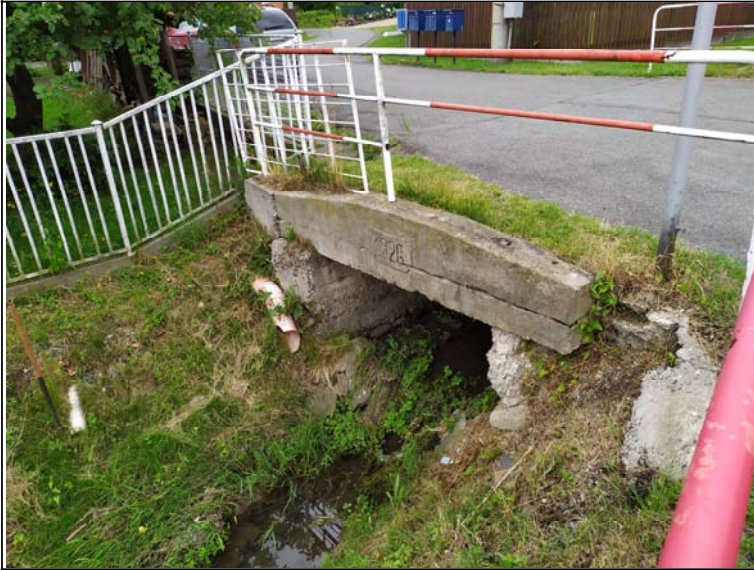
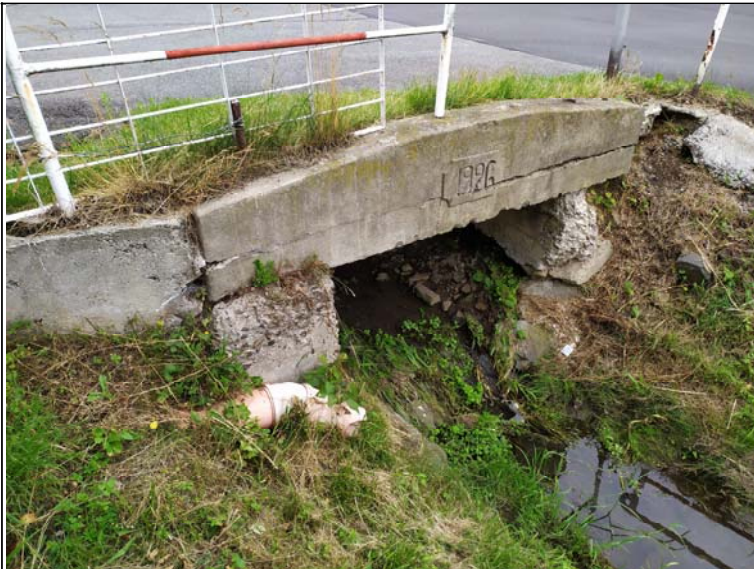
Boční pohled  
(levý)

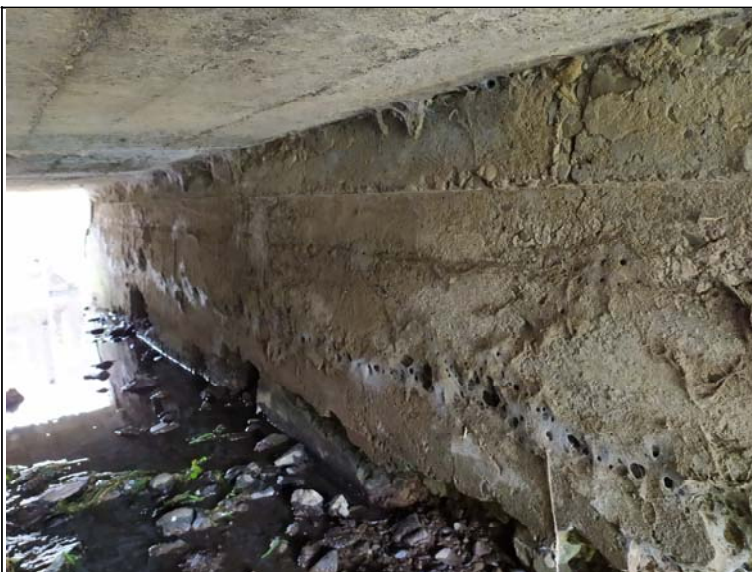
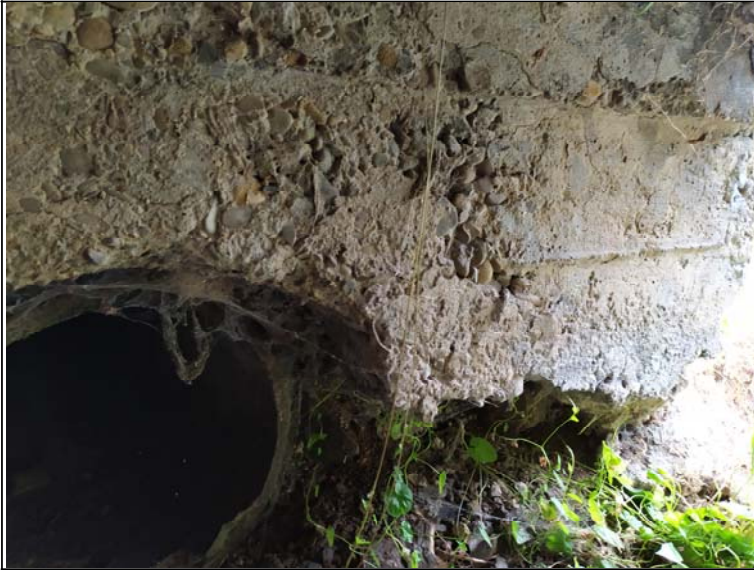
1.1.	Základy mostních podpěr a křídel	V obou opěrách jsou trhliny, základy zřejmě nefungují.
1.2.	Mostní podpěry, křídla, čelní zdi	Opěry jsou podemlety, s trhlinami, beton opěr je degradován.  Na spodní stavbu zatéká.
1.3.	Zemní těleso, záhozy a zpevnění	Opevnění opěr je odplaveno.
1.4.	Ostatní části spodní stavby	Nejsou.

Pohled na opěru 1

- zahájit rekonstrukci propustku spočívající v odstranění propustku stávajícího a nahrazení propustkem novým

- zahájit projektovou přípravu rekonstrukce propustku spočívající v odstranění propustku stávajícího a nahrazení propustkem novým

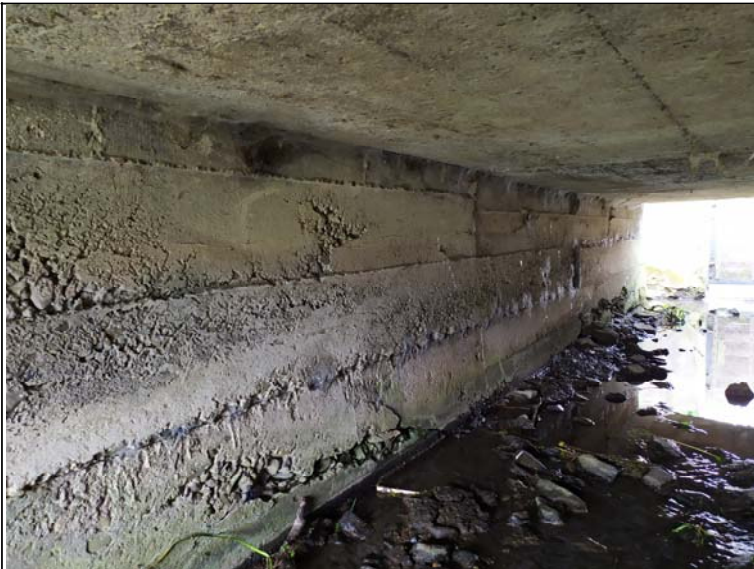
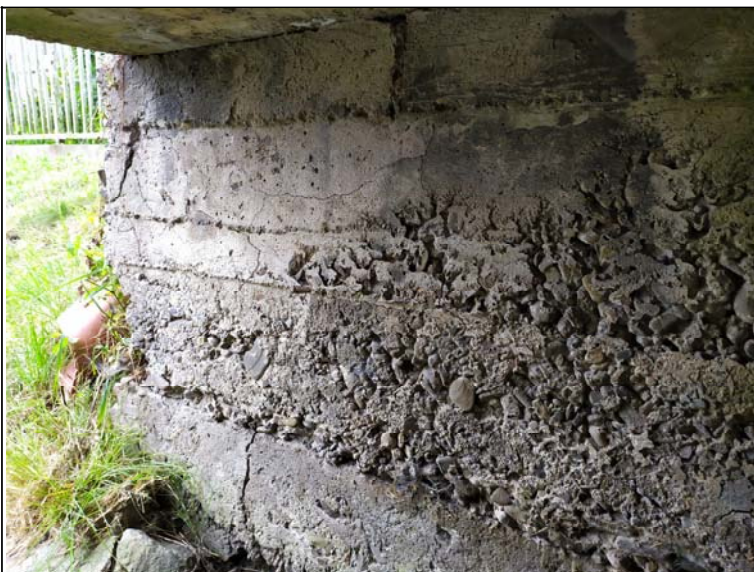
Pohled na opěru 2

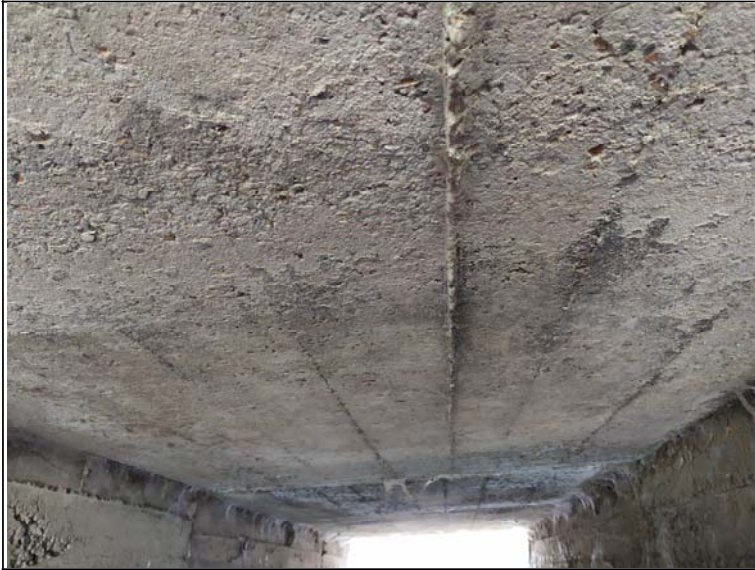
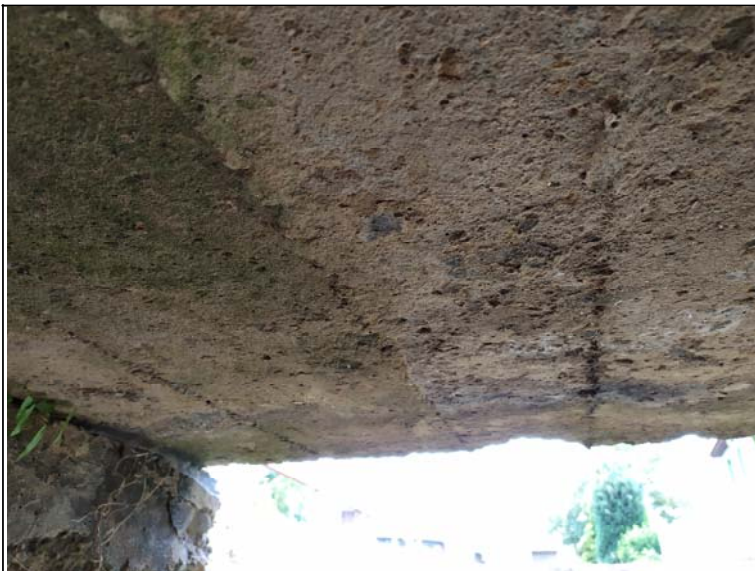
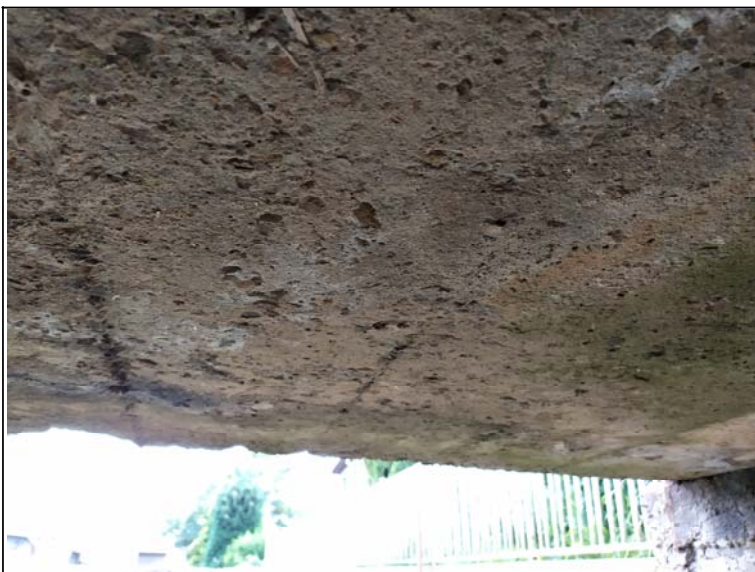
2.1.	Nosná konstrukce	Do nosné konstrukce zatéká, beton nosné konstrukce je degradován.
2.2.	Ložiska, klouby	Nejsou.

Podhled nosné konstrukce

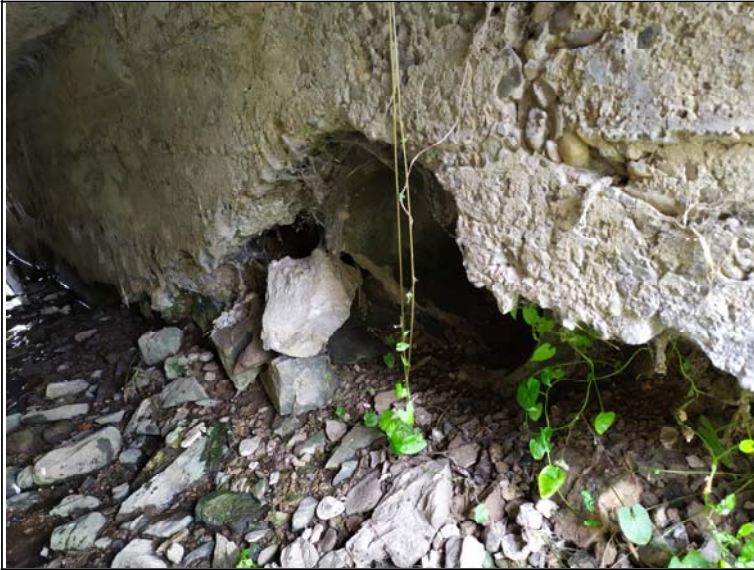
Kanalizace v opěře 1

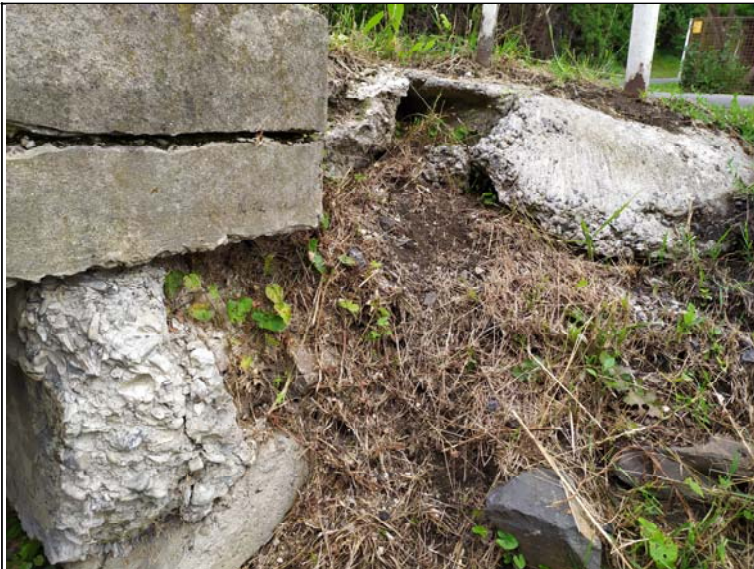
Eroze za opěrou 1 vlevo

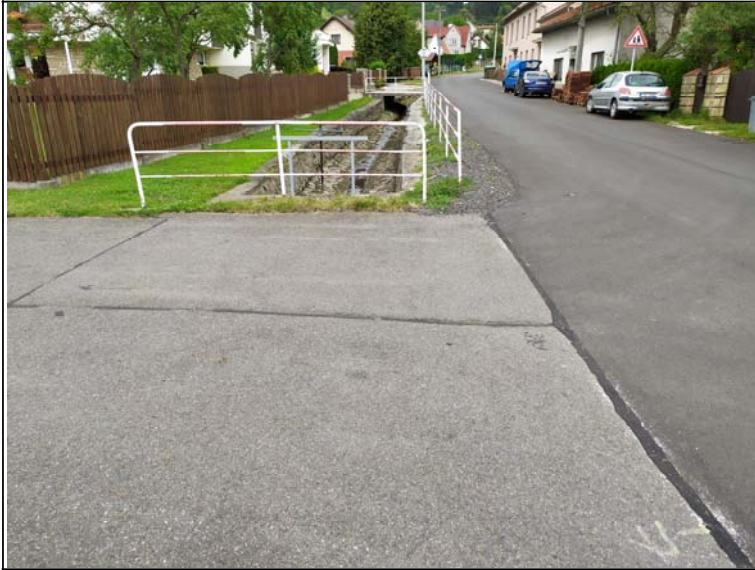
Pravé zábradlí

4.2. Zábradlí Nevyhovující systém zábradlí, na povodní straně chybí vodorovná tyč.
