Kontrola úseku

Datum 20.03.2023	Kamera ITV CT 150	Počasí Žádný déšť nebo sníh	Název sekce (úseku) 3-4	Č. 2
Název projektu P. město Nový Jičín, Kojetín u Starého Jičína, Straník	Médium pro video DVD	Vozidlo Mercedes	Operátor Vrobel Ondřej	Číslo úlohy 1

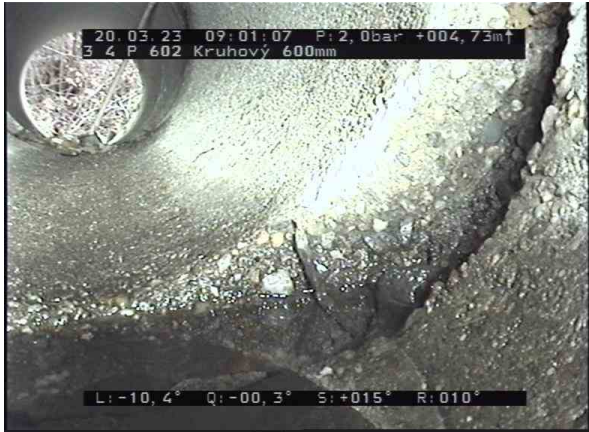
3-4_2a56aa09-f153-46bf-9931-2288661afc44_20230320_090143_938.jpg, 00:02:30, 4.73m
Obecná poznámka / upadnuté dno, rozjetý spoj

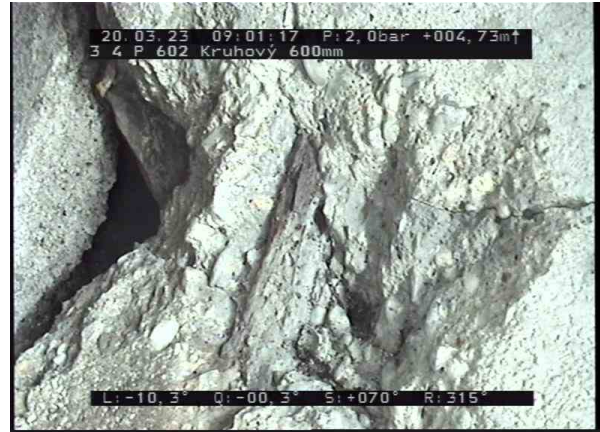
3-4_fc2f585a-83a6-45a3-afb4-86b68df64baf_20230320_090153_488.jpg, 00:02:30, 4.73m
Obecná poznámka / upadnuté dno, rozjetý spoj

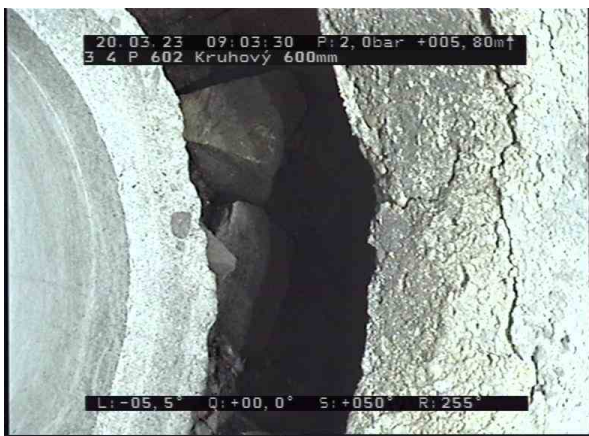
3-4_5e82d531-e42c-4fc6-bf38-f03de20899fc_20230320_090406_937.jpg, 00:03:59, 5.80m
Obecná poznámka / chybí část potrubí, hrozí samovolné uvolňování zeminy a zanášení potrubí

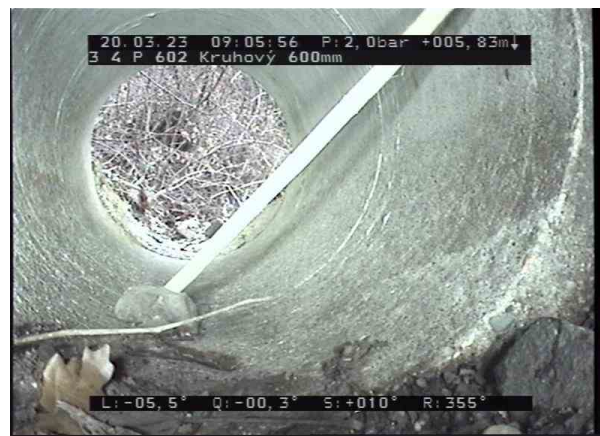
3-4_c6e1f57c-43de-42e8-8d0a-db49c0a1d169_20230320_090632_467.jpg, 00:04:27, 5.83m
Přerušení inspekce, překážka / větve a kamení, kamera dál nejede
