# **HLAVNÍ PROHLÍDKA**

**Most ev. č. M22 - u č.p. 53**

Objekt: Most ev. č. M22 - u č.p. 53  
Lokalizace: Nový Jičín  
Objednatel prohlídky: Město Nový Jičín  
Prohlídku provedl: Ing. Radim Dostál, reg. č. 212/2018  
Datum provedení prohlídky: 8.7.2022  
Poznámka: popis mostu je ve směru staničení  
povodní strana je vpravo  
opěra 1 je pravobřežní, opěra 2 je levobřežní  
Počasí v době provádění prohlídky: zataženo, déšť  
Teplota vzduchu: 15°C  
Teplota NK: -

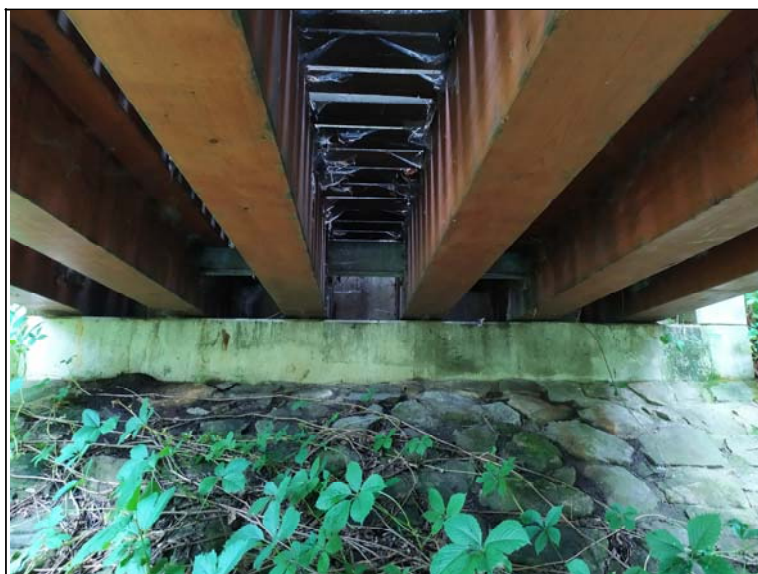
Pohled na opěru 1

| 1.2. | Mostní podpěry, křídla, čelní zdi | Na úložný práh zatéká a padají nečistoty. |

- zahájit rekonstrukci mostu spočívající v ošetření věšadel a dalších dřevěných prvků napadených dřevokaznými houbami a odvodnění úložných prahů

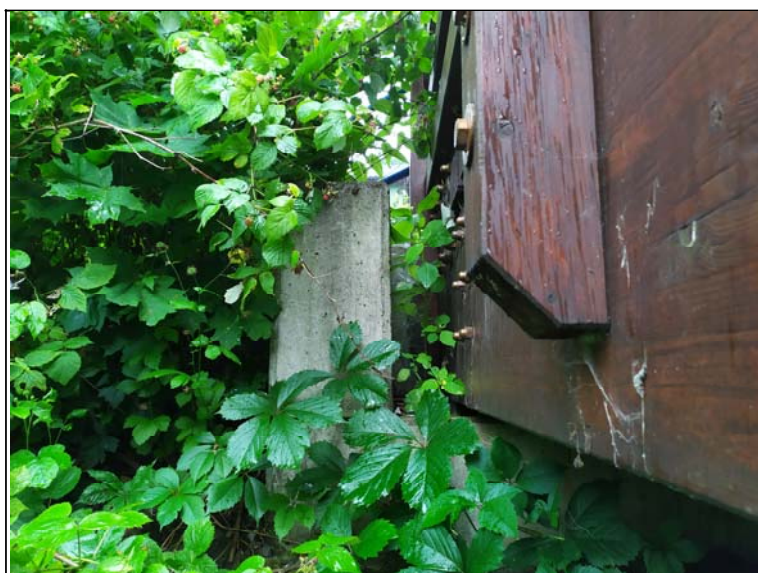
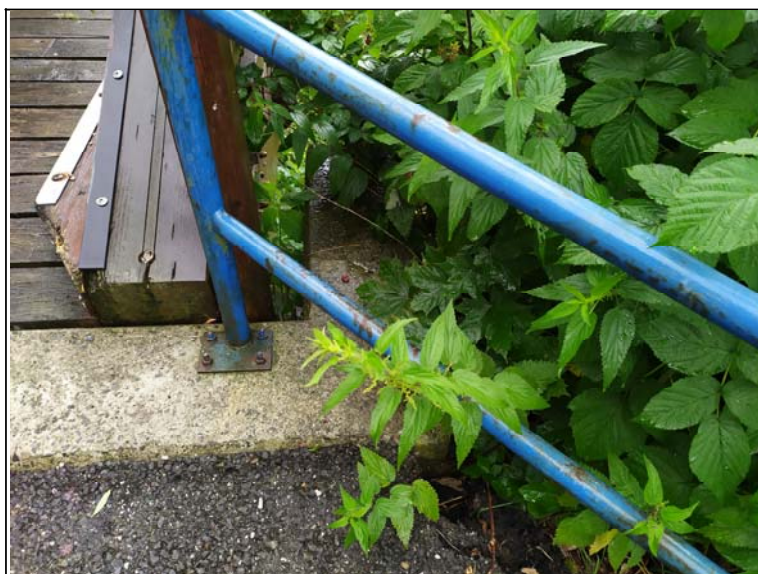
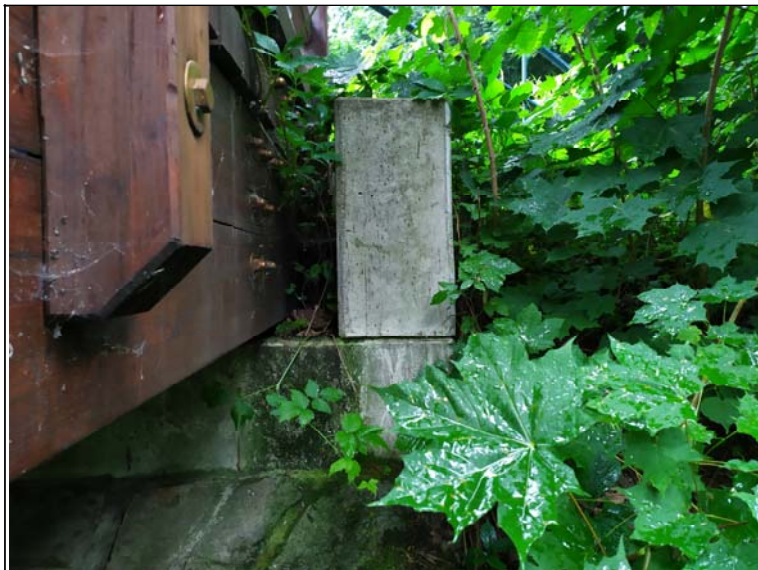
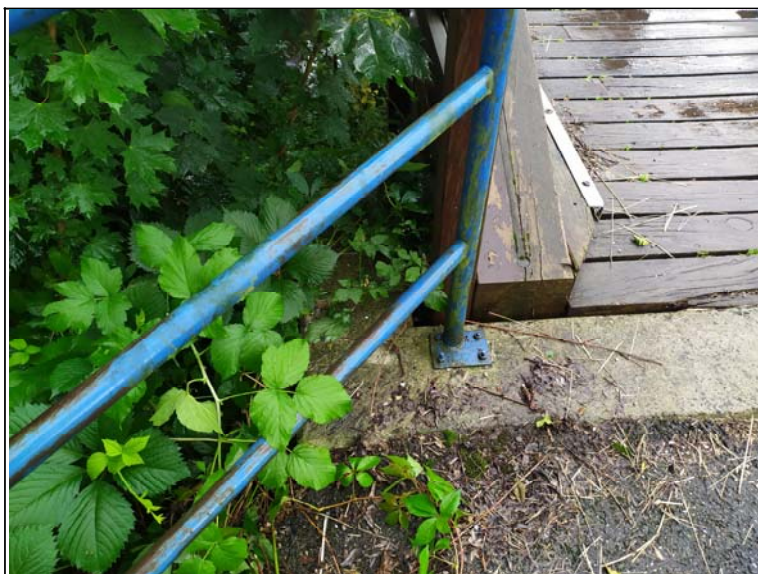
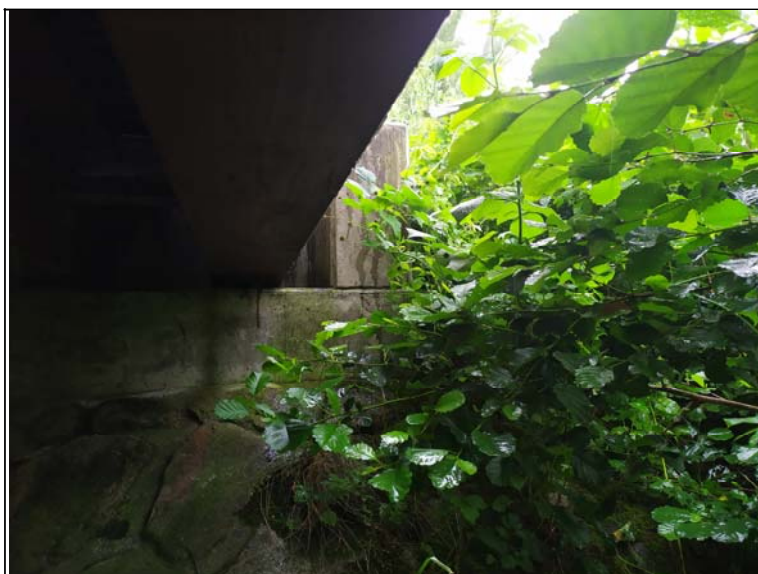
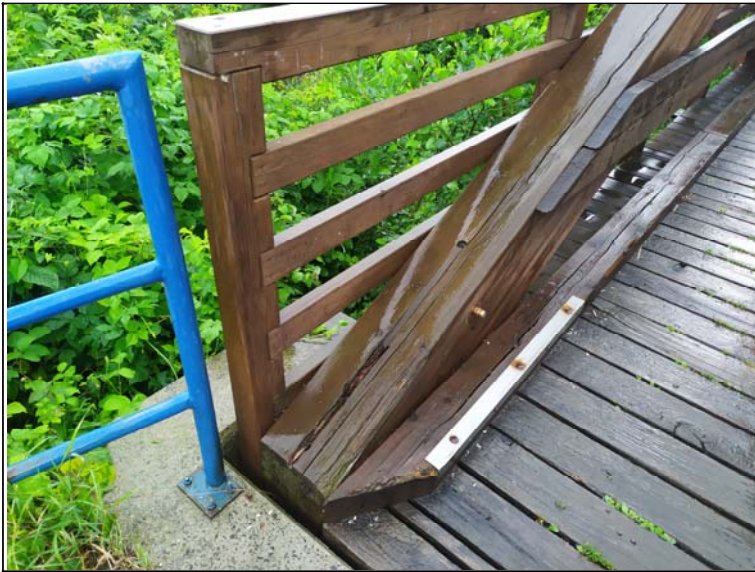
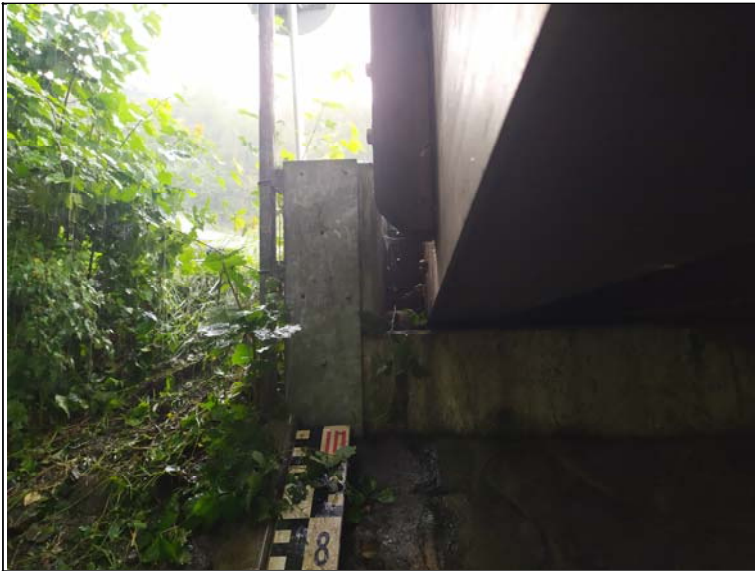
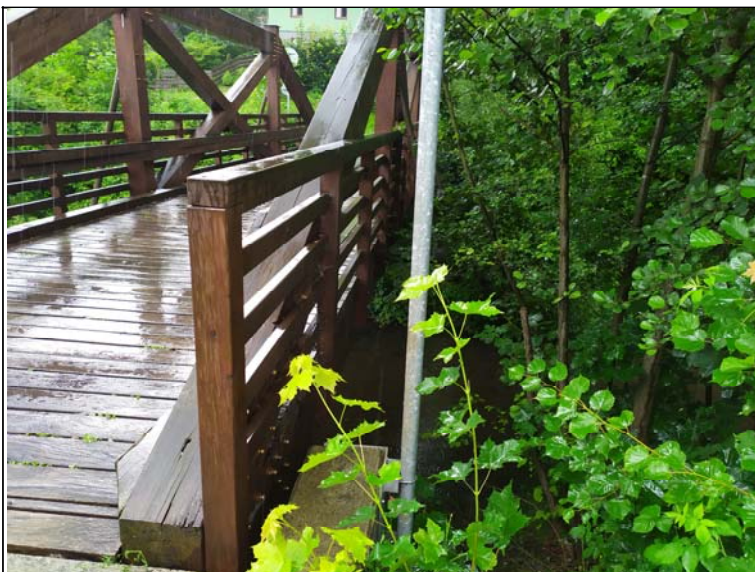
| 1.3. | Zemní těleso, záhozy a zpevnění | Svahy podél plentovacích zídek nejsou opevněny, zemní těleso eroduje. |

Pohled na pravou plentovací zídku  
opěry 1

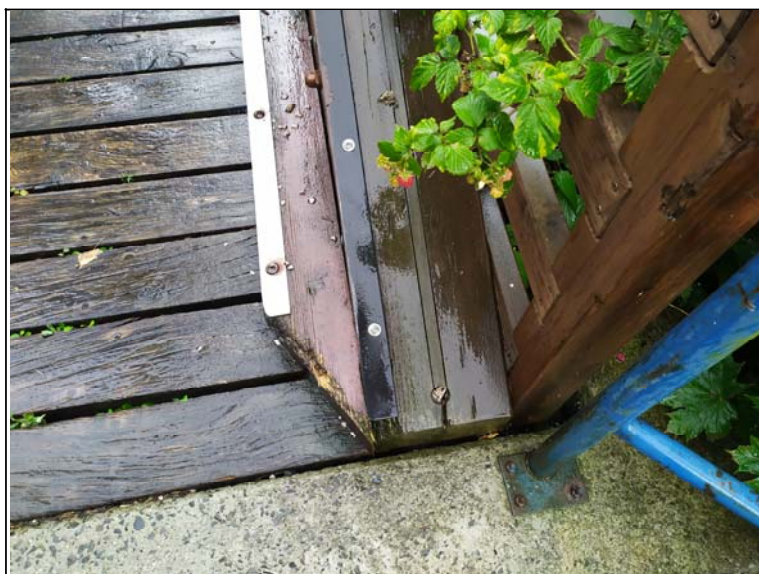
| 2.1. | Nosná konstrukce | Vzpěry věšadel jsou napadeny dřevokaznými houbami. |

Detail vzpěry pravého věšadla u opěry 1

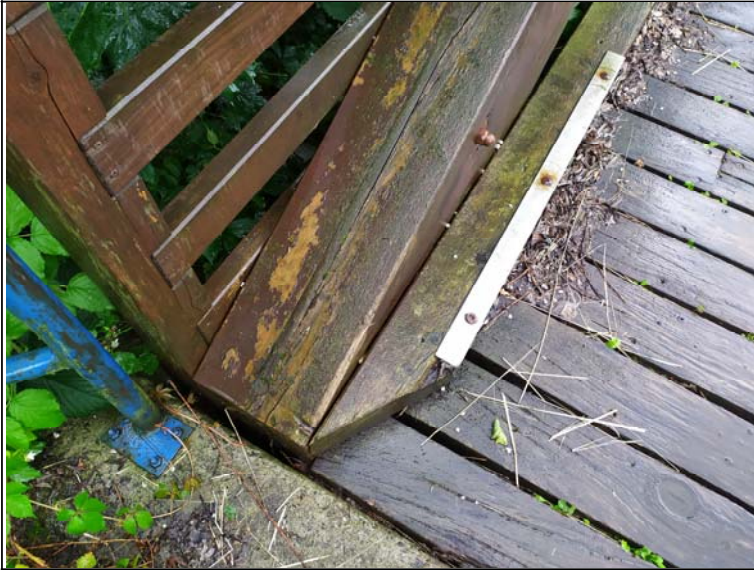
Detail vzpěry levého věšadla u opěry 1

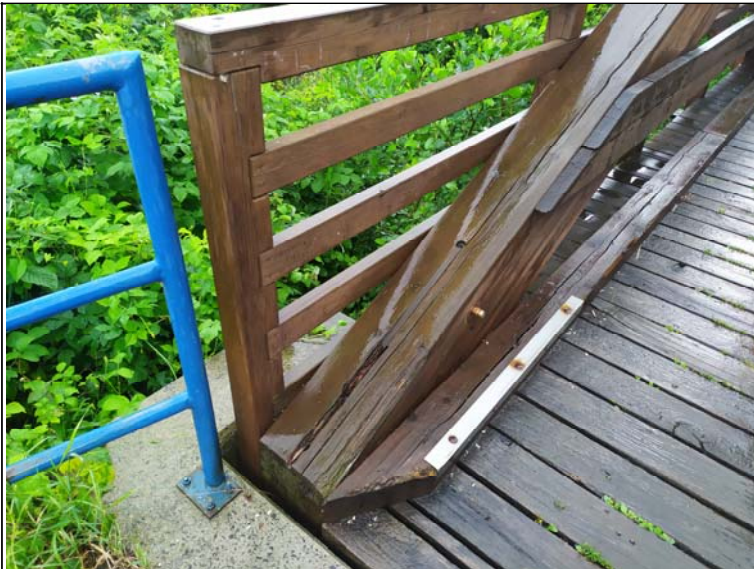
Detail vzpěry pravého věšadla u opěry 2

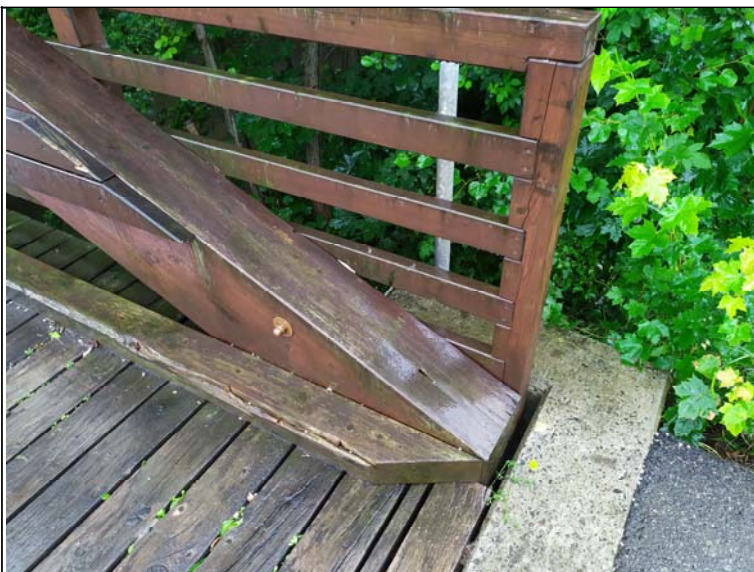
Detail vzpěry levého věšadla u opěry 2

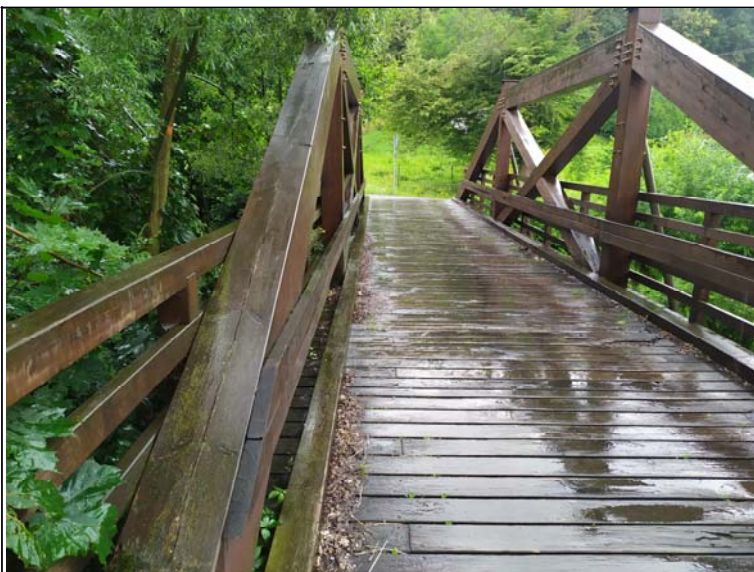
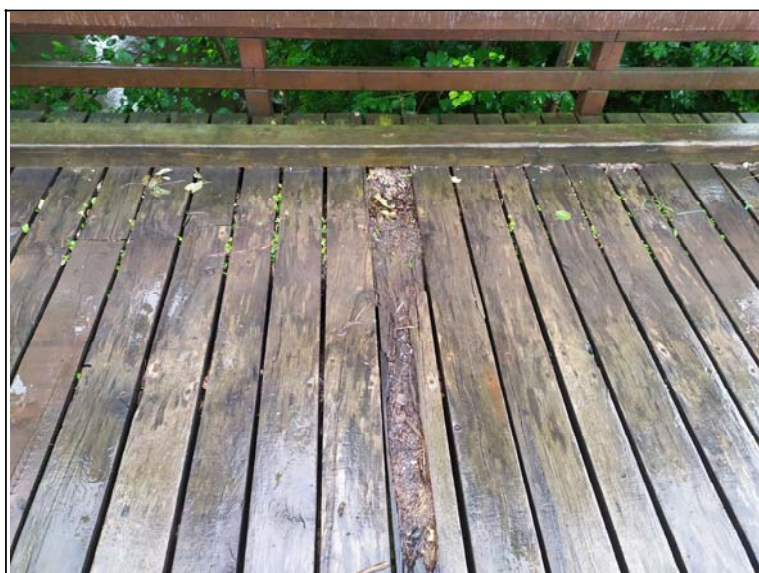
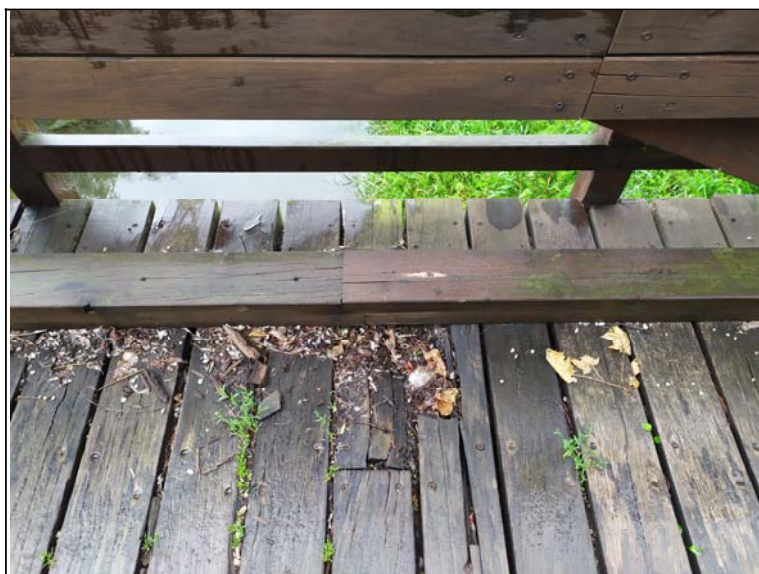
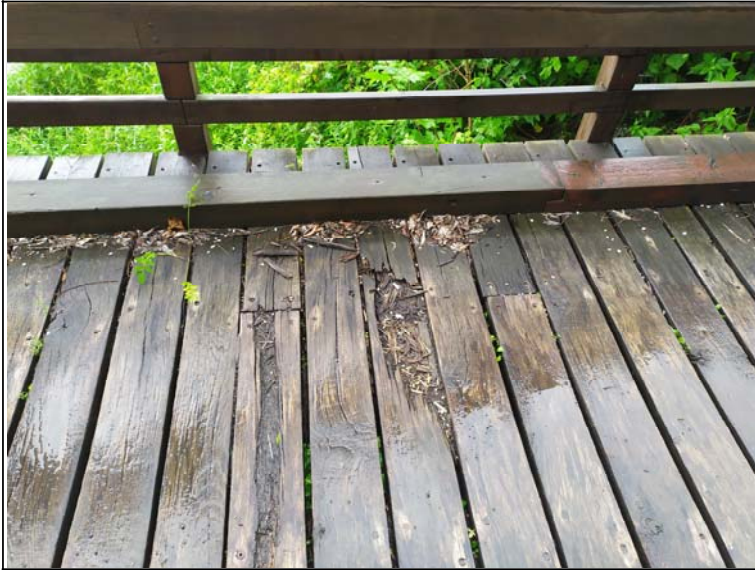
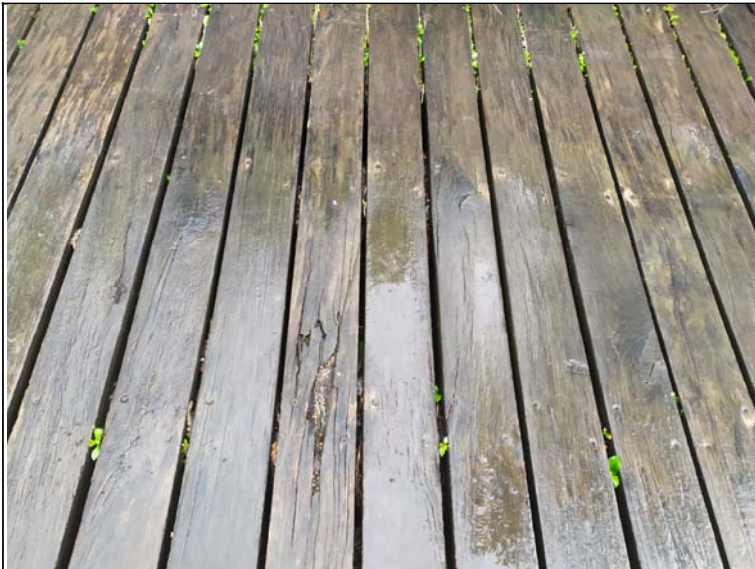
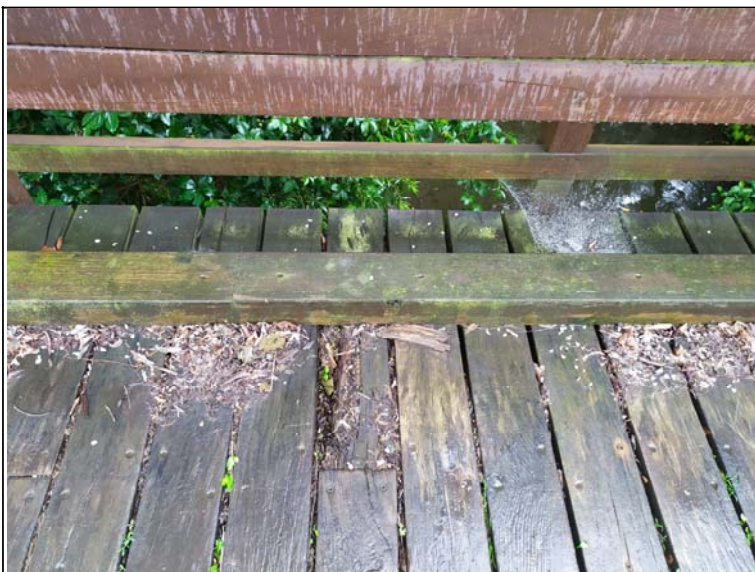
Pohled na mostovku

| 3.1. | Vozovka | Prvky přímopojžděné vozovky jsou napadeny dřevokaznými houbami. |

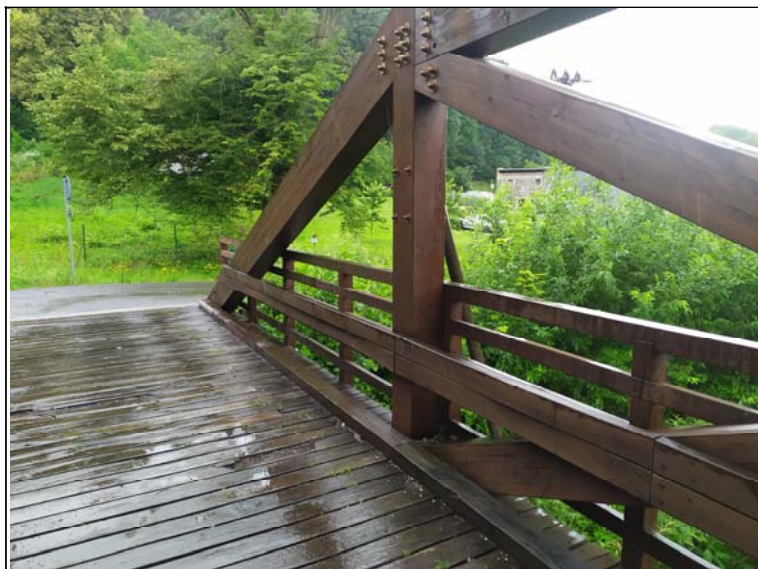
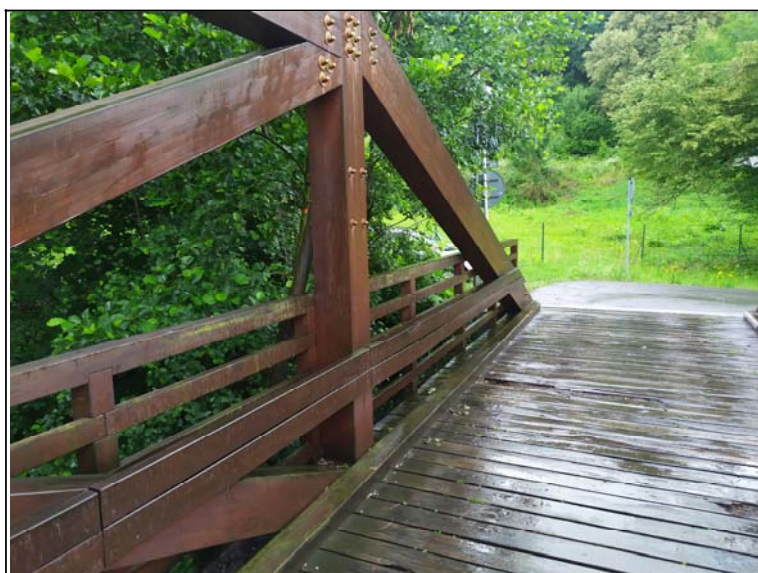
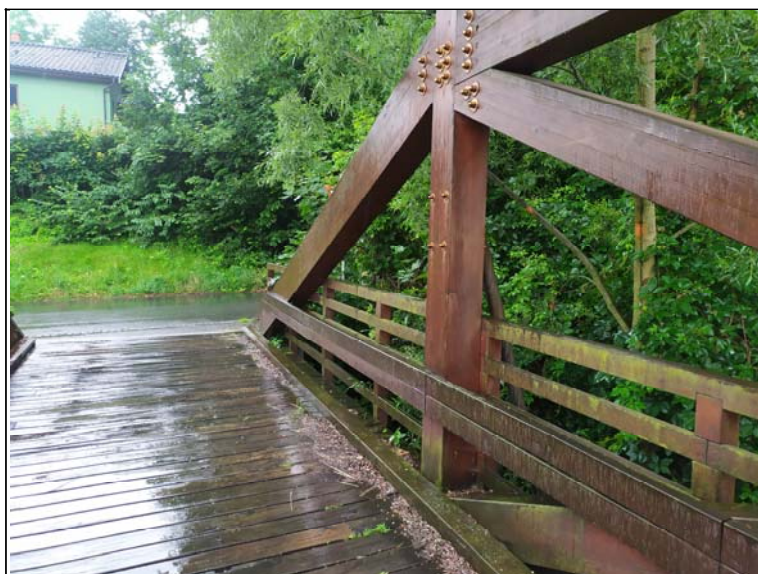
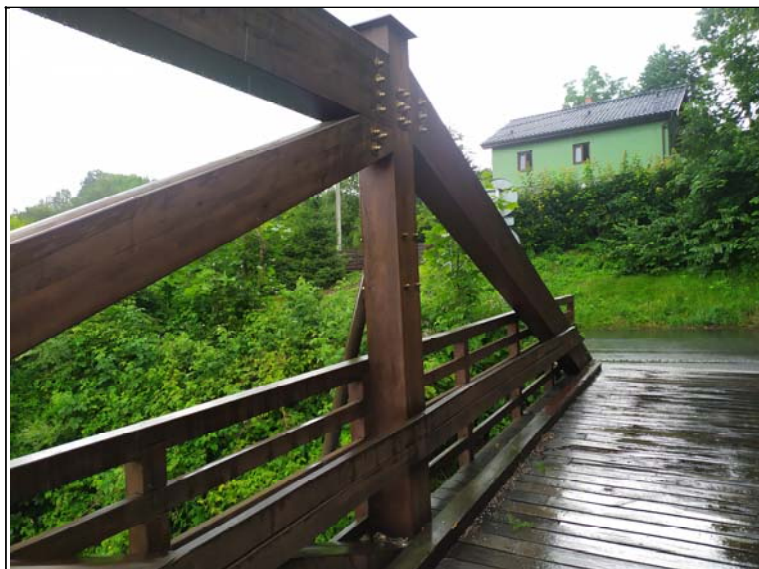
4.1.	Svodidla, zábradelní svodidla	Prvky svodnice jsou napadeny dřevokaznými houbami.
4.2.	Zábradlí	Prvky zábradlí jsou napadeny dřevokaznými houbami, výplň zábradlí neodpovídá platné legislativě.
4.3.	Dopravní značení a označení mostu	Umístění evidenčních čísel neodpovídá platné legislativě.
4.4.	Odvodnění mostu	Odvodnění úložného prahu není funkční.
4.5.	Zábrany – ledolamy, lodní svodidla, protidotykové, protikouřové, protinámrazové, krycí a izolační zábrany	Nejsou.
4.6.	Protihlukové zdi	Nejsou.
4.7.	Cizí zařízení na mostě	Bez závad.
4.8.	Ostatní vybavení mostu	Není.

Pohled na mostovku  
Detail svodnice
