## Hrob malíře Hugo Baara městský hřbitov v Novém Jičíně

### Návrh na restaurování

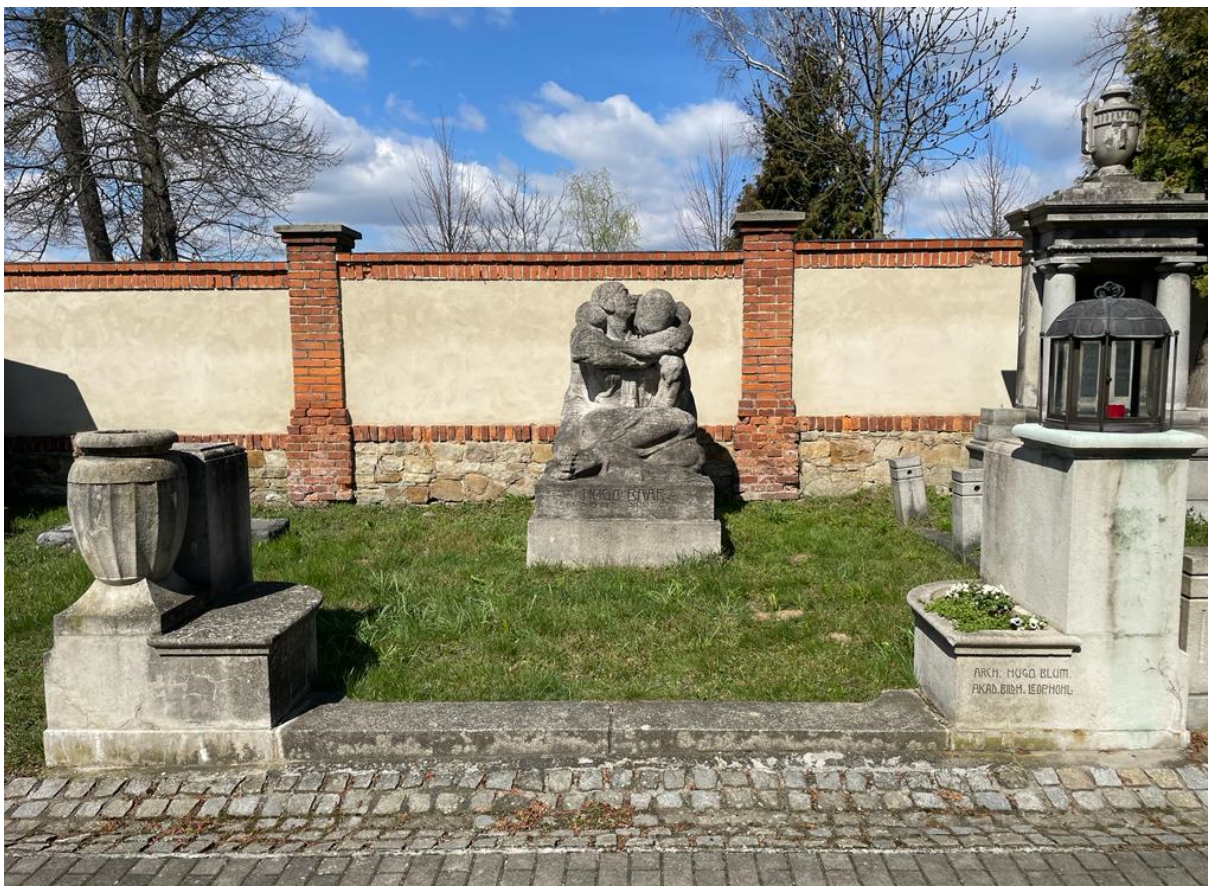
Přední dva prvky ze světlého umělého kamene jsou narušeny. Spodní partie jsou popraskány a z důvodu zatékání do hloubky kamene je část prasklin vyplněna výluhy vápence (zkrasovatělý vápenec). Část prasklin je otevřená a uvolněná. Svrchní vrstva umělého kamene se ve velké míře separuje od podkladu (zdroj prasklin na povrchu kamene).

celek náhrobku

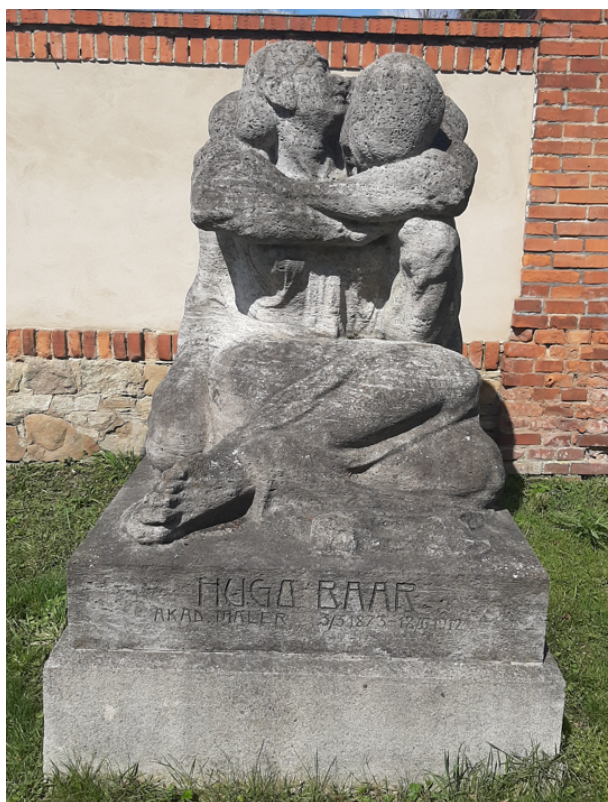
Povrch je silně znečištěn prachovými depozity z ovzduší ulpělými v hloubkách modelace i struktury kamene. Tmely a vysprávky z minulého restaurování se jeví jako soudržné. Povrch kamene je na části modelace narušený a lehce zvětralý. Vrcholová část je pokryta mikrobiologickým napadením, rostou tam zrněnky a mechy.

centrální sousoší
