Ing. Michal Peršin
soudní znalec v oborech:
biologické poškození dřeva
technologie chemické sanace

ZPRÁVA O POSOUZENÍ
STROPNÍ KONSTRUKCE NA OBJEKTU
MASARYKOVO NÁMĚSTÍ 27/16, NOVÝ JIČÍN

PR-24-03

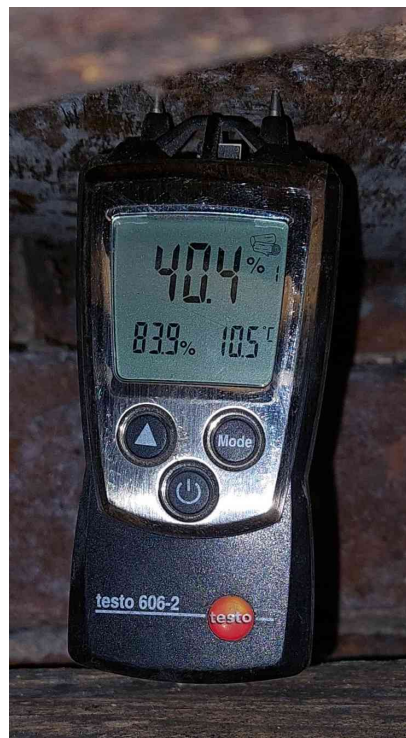
Relativní vlhkost vzduchu při prohlídce byla **83,9%**, teplota vzduchu **10,5°C**. Vlhkost dřeva u tohoto prvku byla **40,4%** (obr.1).

Obr. 1: vlhkost a teplota vzduchu

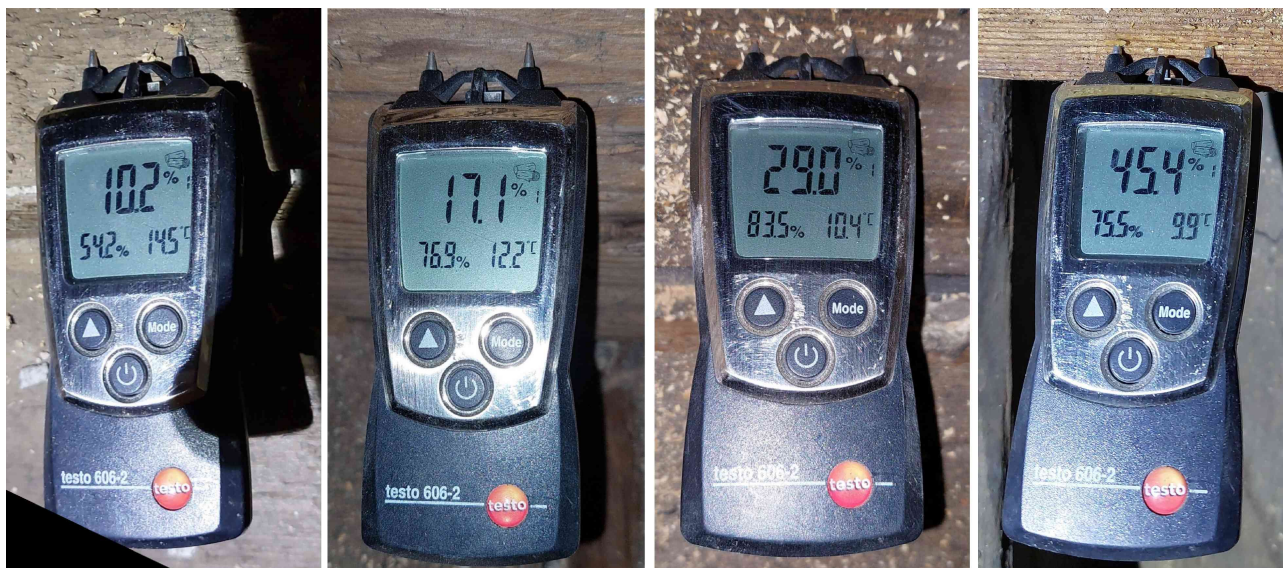
- minimální **10,2%**
- maximální **45,4%**

U vlhkosti dřeva se jedná o vyjádření procentuální hmotnosti obsahu vody vztahované k hmotnosti absolutně suchého dřeva. Pro porovnání uvádím hodnotu dřeva ve vytápěném interiéru, které je **8%+/-2%**, tedy v rozsahu **6 až 10%**. Vlhkost zastřešeného dřeva v exteriéru se může pohybovat v rozsahu **13 až 23%**.

Obr. 2: vlhkosti stropních konstrukcí

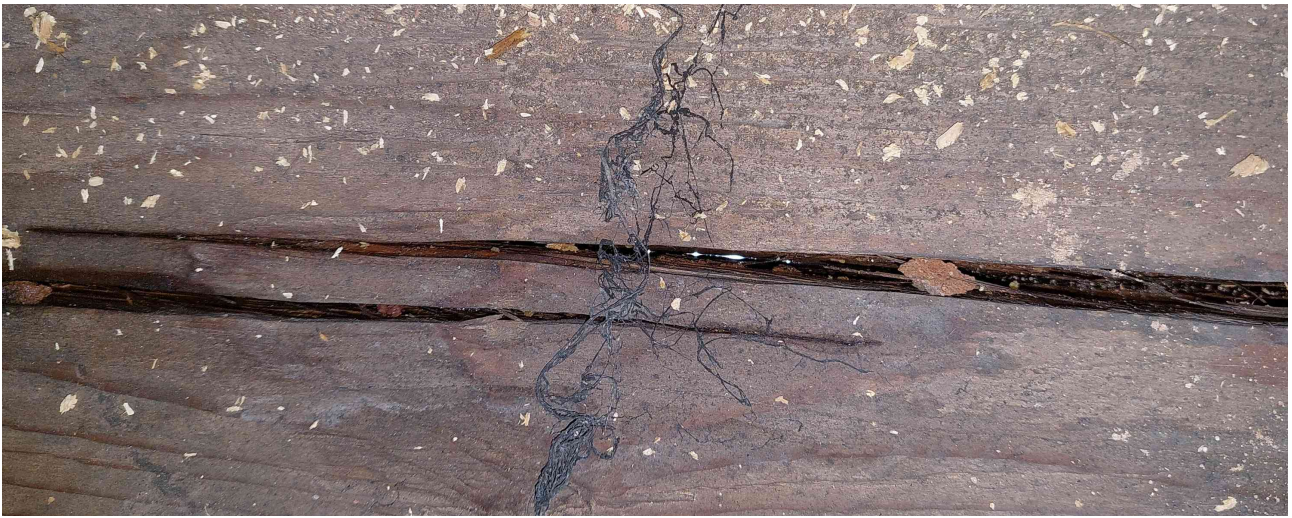
Obr. 3: sonda S1, vysoká vlhkosť, voda v prasklinách trámu

Je nutné odstranění příčin, tzn. oprava střešního pláště (zatékání) a zamezení vnikání teplého vzduchu z interiéru do prostoru stropu nebo půdy (neprůvzdušnost).

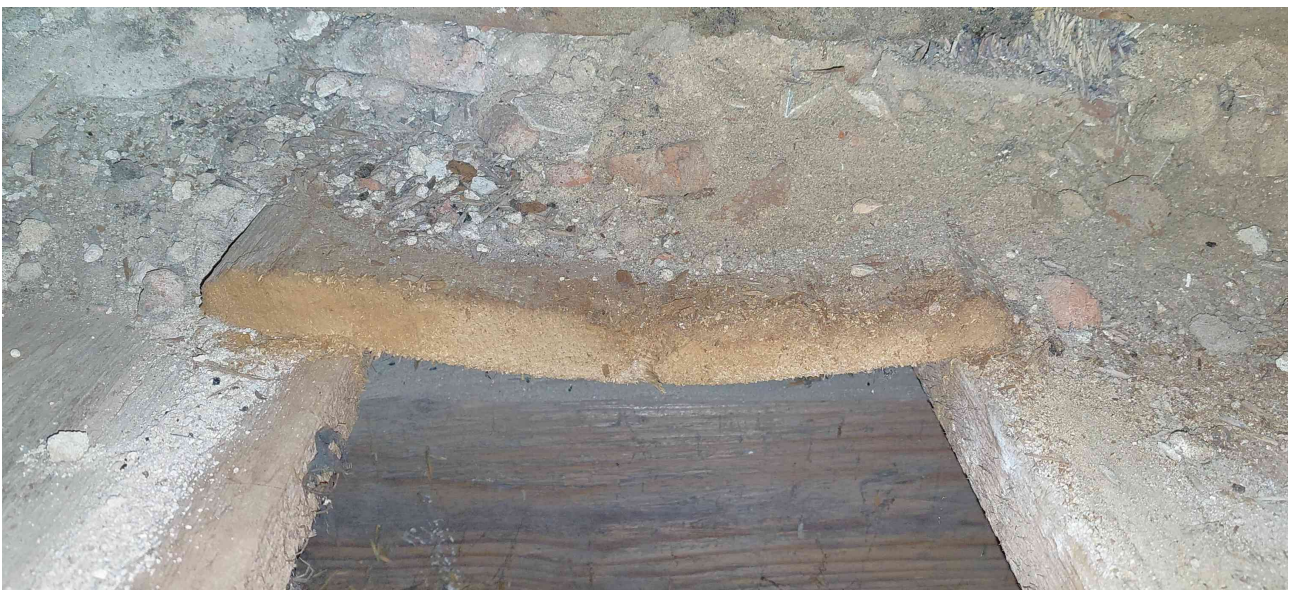
Obr. 4: sonda S2, degradace horní části desky záklopu

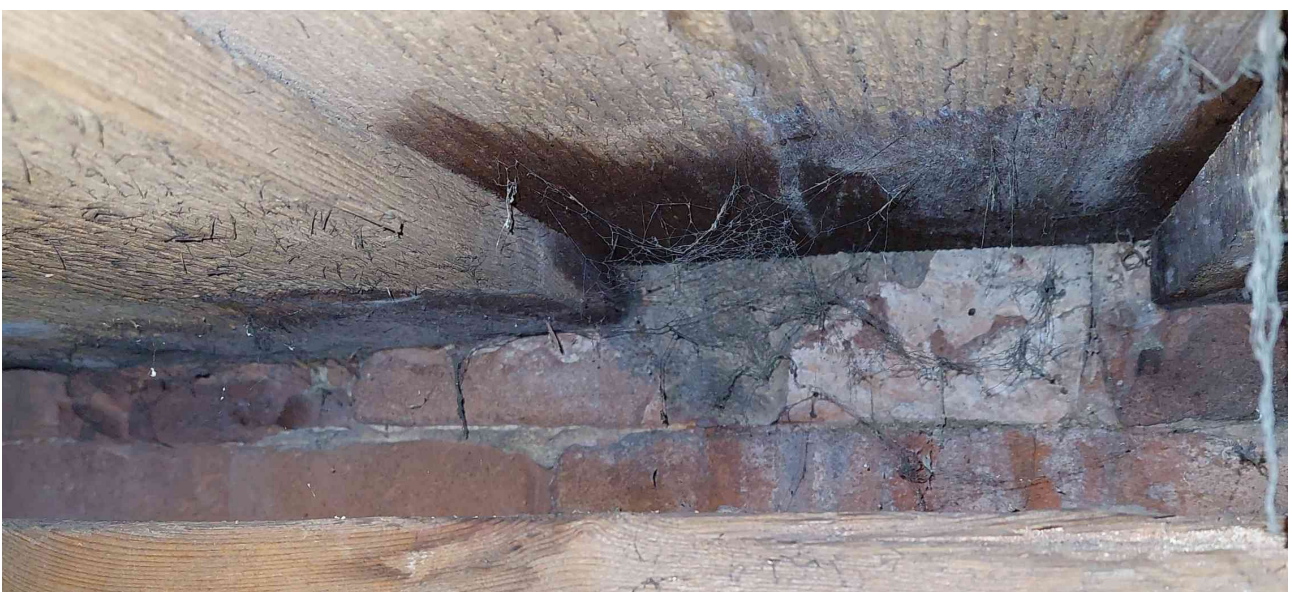
Obr. 5: sonda S3, mokré konce desek záklopu osazených do zdiva

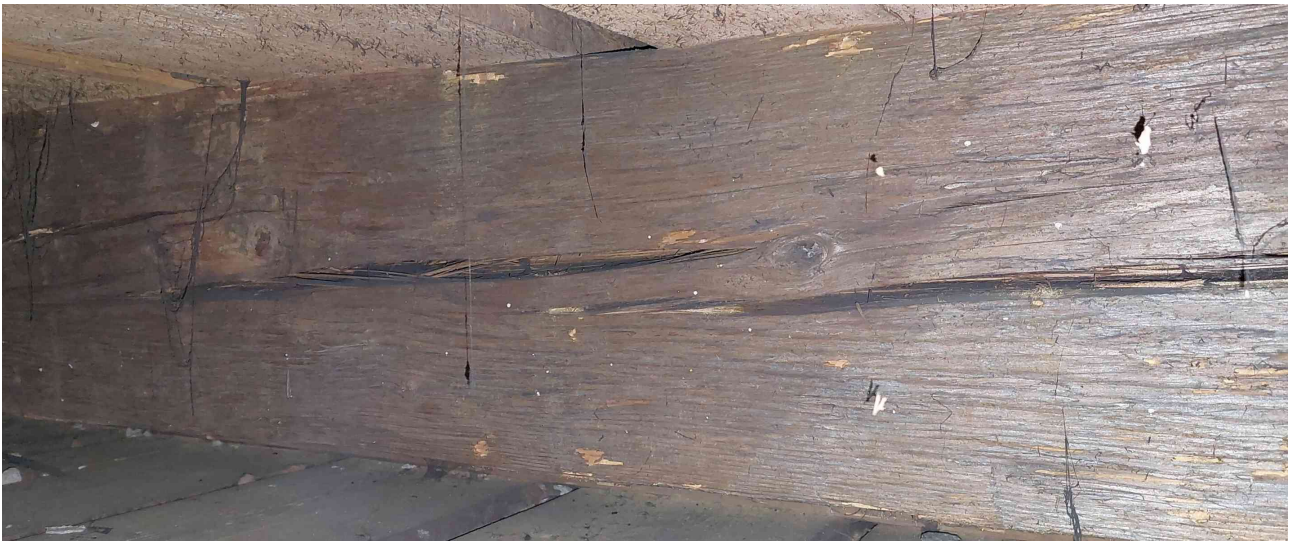
Jeden trám nese stopy napadení dřevokazným hmyzem tesaříkem (**Hylotrupes**). Napadení je malého rozsahu - sonda **S7 (obr.6)**.

Obr. 6: sonda S6, stropní trám nese stopy po degradaci tesaříkem

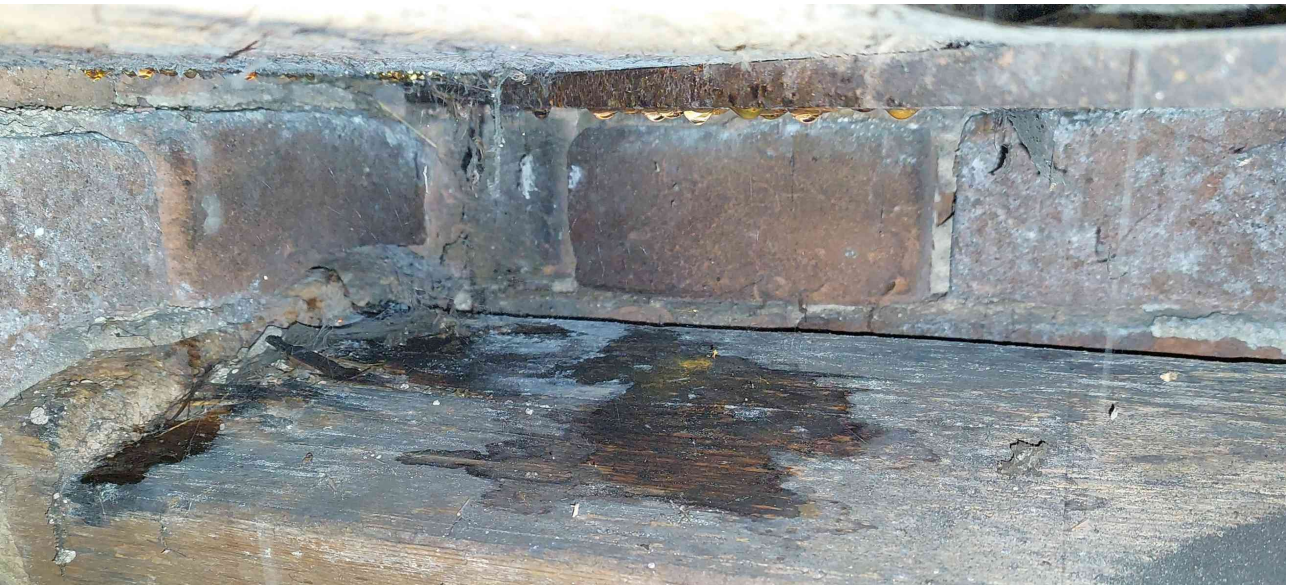
Obr. 7: sonda S5, kondenzace na ocelovém prvku, mokrý trám

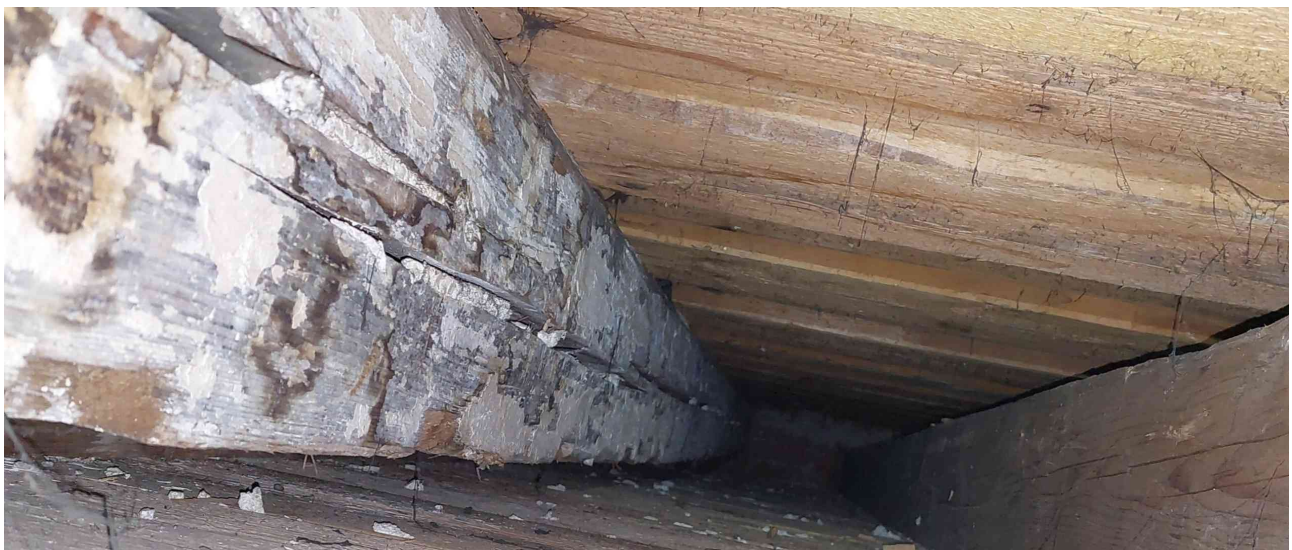
Obr. 8: sonda S7, druhotně použitý stropní trám
