PŘEDBĚŽNÝ STATICKÝ POSUDEK

Název akce : **Restaurace Nové slunce**
ul. Husova 1241/3, 74101 Nový Jičín
č. parc. 586 st. a 412/2 st.

Stupeň dok. : studie

Číslo dokladu : 24222–K–01

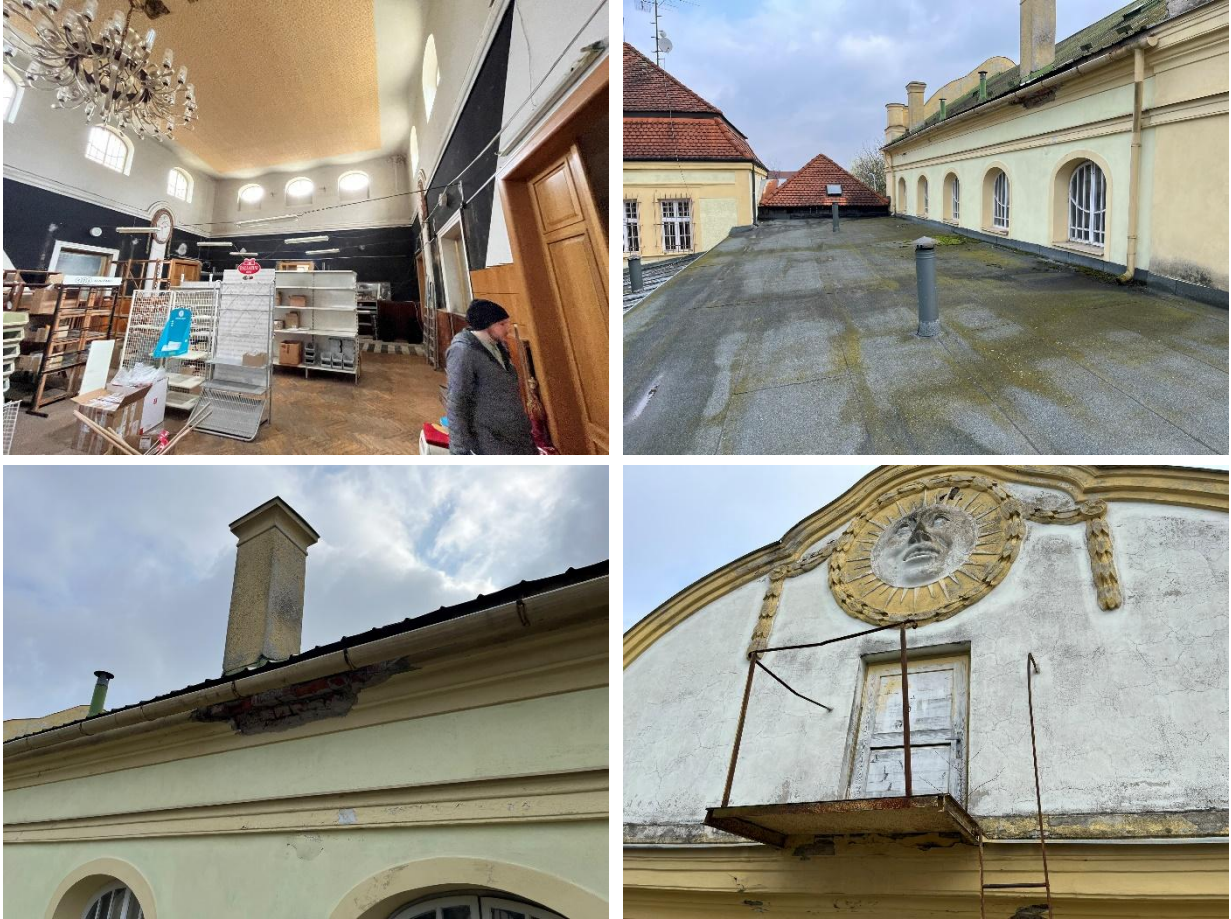
Všechny stěny objektu jsou z cihel plných, tloušťky stěn se pohybují od 300 mm do 0,6 m. Masivní stěny suterénu postupují výše v ubývajících tloušťkách. V nižších podlažích je možné i využití smíšeného zdiva.

Nebyly objeveny žádná místa, kde by bylo zdivo značně narušené, zdivo je kompaktní, bez vážných poruch. Na několika místech je opadaná či popraskaná omítka, jedná se o místa vystavena vodě a vlhkosti, nejedná se však o statické poruchy.

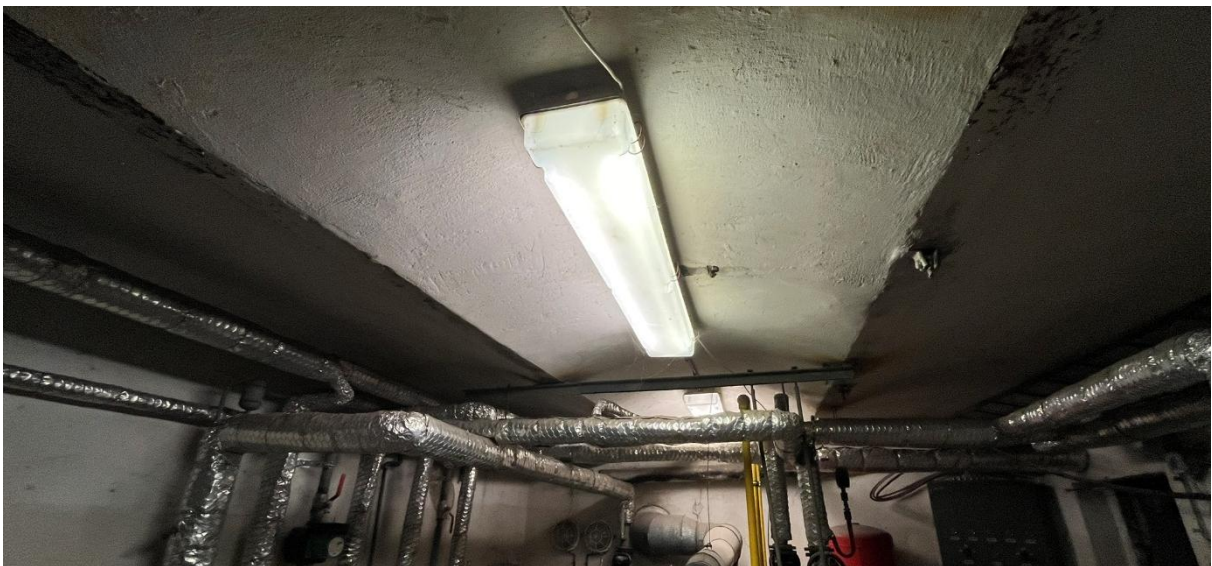
Stropní konstrukce nad 1.PP je tvořena cihelnými klenbami do traverz. Stropy nevykazují nadměrné deformace, na klenbách nejsou patrné žádné trhliny, napadení traverz korozí se jeví být pouze povrchové.

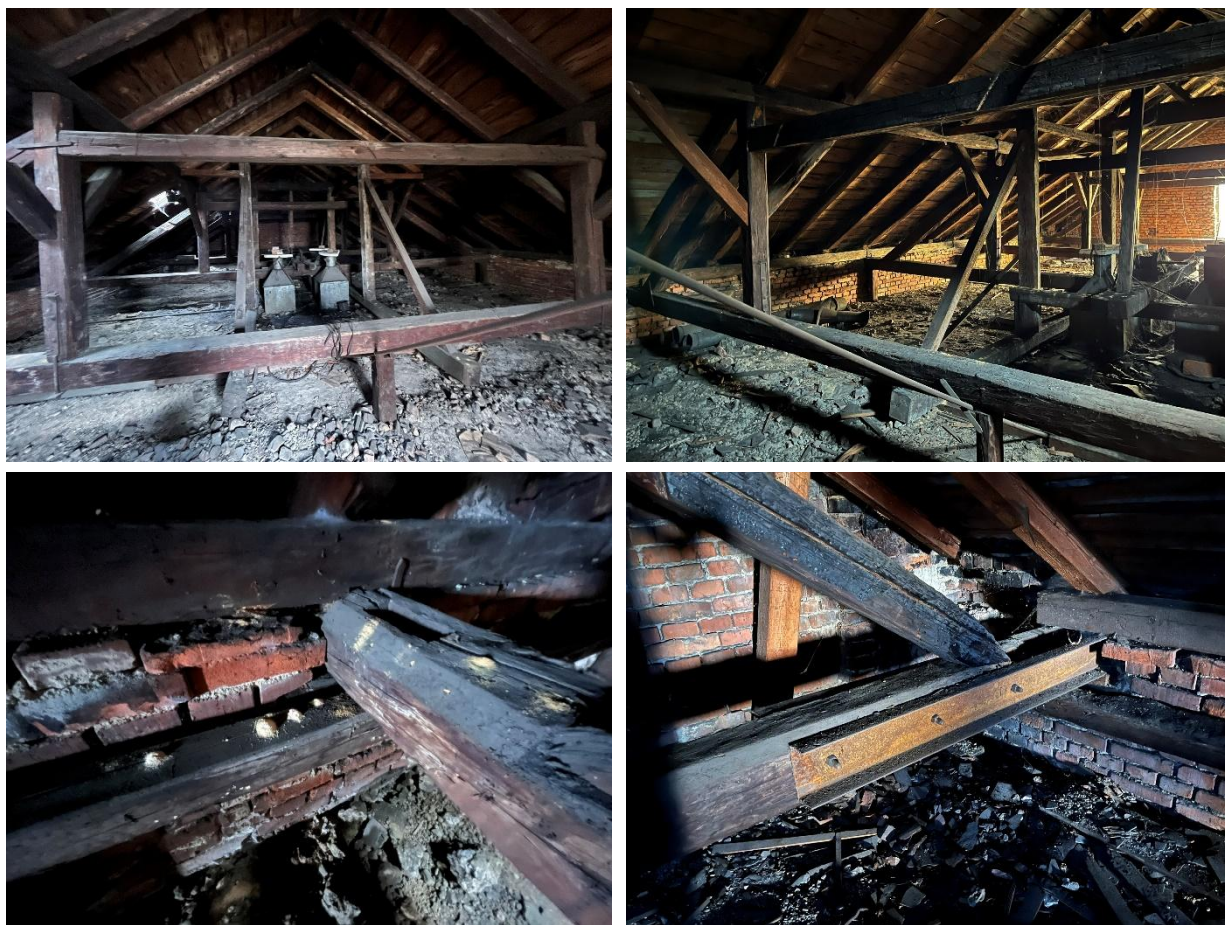
Tvar střechy nad hlavním sálem je sedlový, nosnou konstrukci tvoří dřevěný krov vaznicové soustavy. Hlavním nosným prvkem jsou plné vazby, řešené jako dvojité věšadlo. Plné vazby podepírají středové vaznice. Krokve jsou uloženy na pozednici a vaznice, nosným prvkem střešního pláště je celoplošné bednění. V podélném směru je krov zajištěn pásky na každém sloupku.

V západní části krovu zřejmě kdysi hořelo a krov je zde opravován ocelovými příložkami a některé prvky byly měněny.

Z hlediska poruch lze lokálně pozorovat napadení dřevokazným hmyzem – pod napadenými místy jsou patrné kopečky jemných pilin. Přesný rozsah napadení krovu a i návrh způsobu sanace by měl být určen mykologem.

V současnosti krov plní svůj účel a nevykazuje poruchy či problémy se stabilitou, v rámci rekonstrukce ale bude sanace krovu nutná.

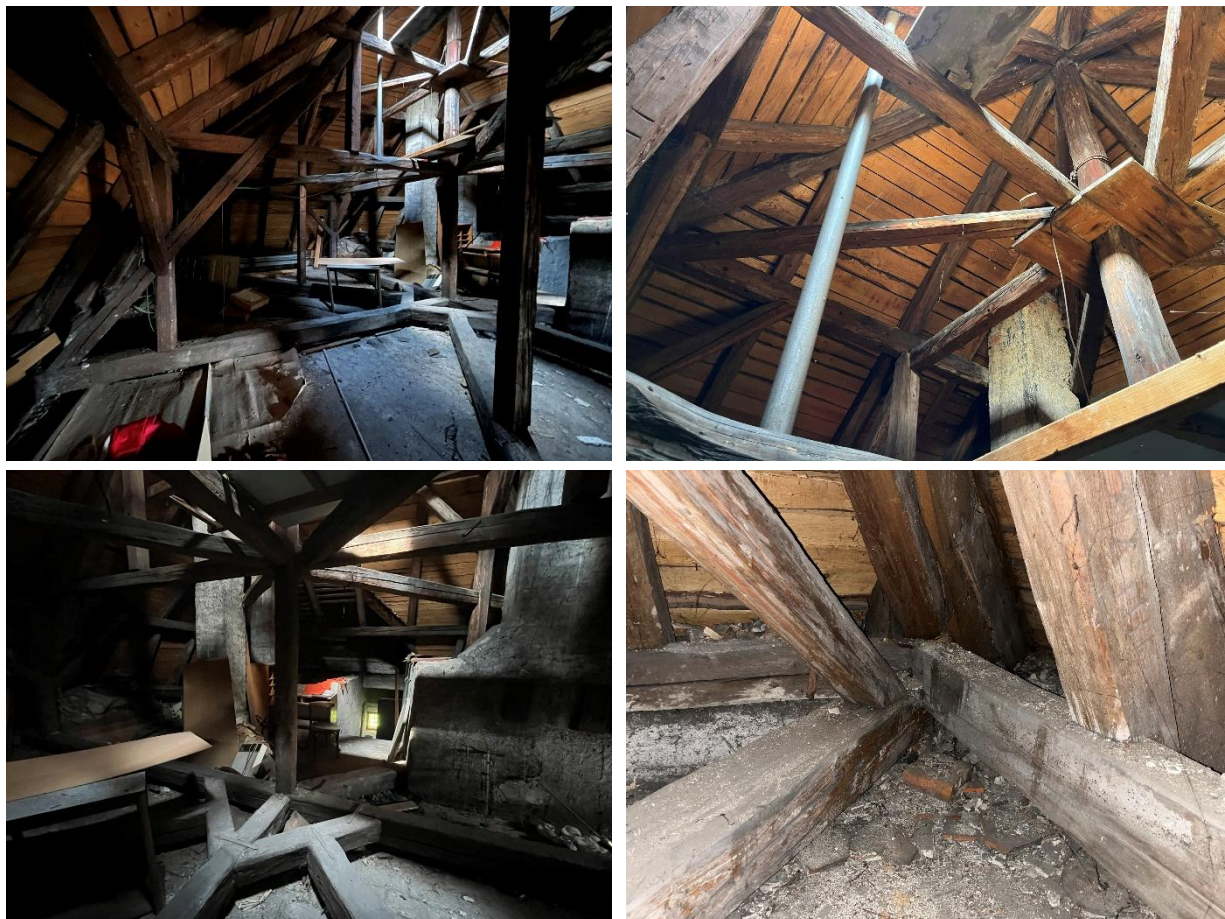
Tvar střechy je mansarda, nosnou konstrukci tvoří dřevěný krov vaznicové soustavy. Vaznice je podepřena vždy v nároží a uprostřed rozpětí sloupky, které jsou osazeny na vazné trámy. Vazné trámy jsou tak paprskovitě rozmístěny od středu k obvodovým nosným stěnám. Nosným prvkem střešního pláště je celoplošné bednění. V podélném směru je krov zajištěn pásky a vzpěrami na sloupcích.

Na krovu nebyly objeveny žádné zásadní poruchy ani slabá místa, krov plní svůj účel, a pokud do krovu nebudou prováděny a navrhovány zásahy, žádné konstrukční opatření nebudou nutná.

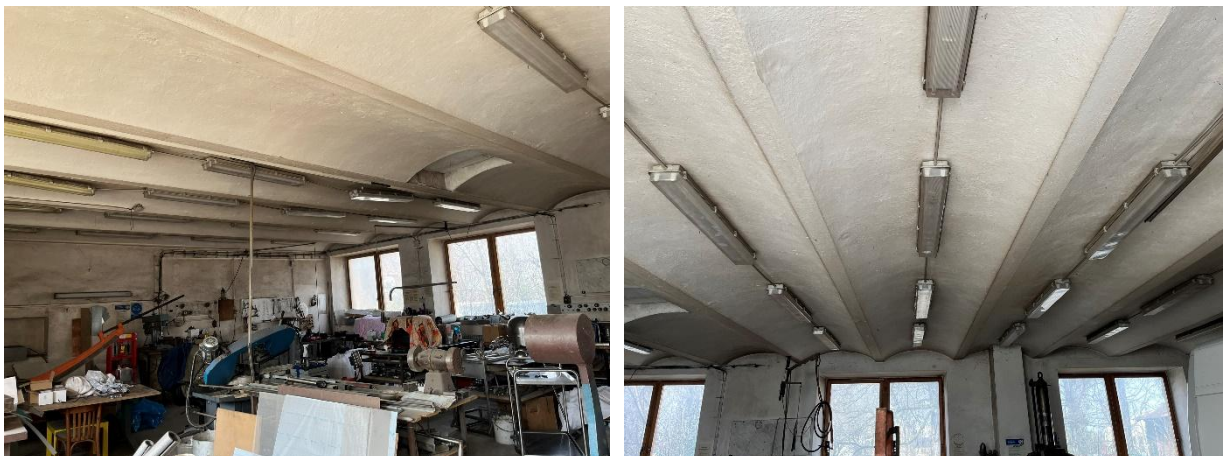
Mezistrop největší části je tvořen cihelnými klenbami do traverz.

Stropy nevykazují nadměrné deformace, na klenbách nejsou patrné žádné trhliny, napadení traverz korozi se jeví být pouze povrchové.
