HLAVNÍ PROHLÍDKA

P111 Propustek cyklostezka

Bludovice č.p. 110

**HP P111 Propustek cyklostezka Bludovice č.p. 110
(25.7.2023, Ing. Radim Dostál)**

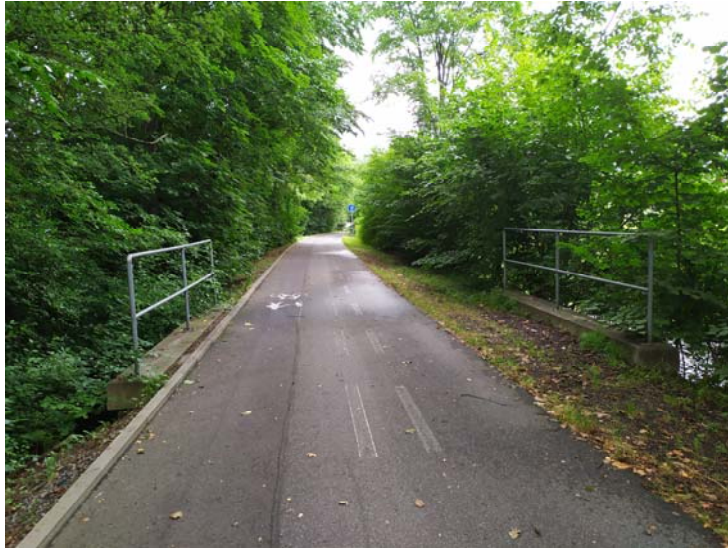
Pohled po směru staničení

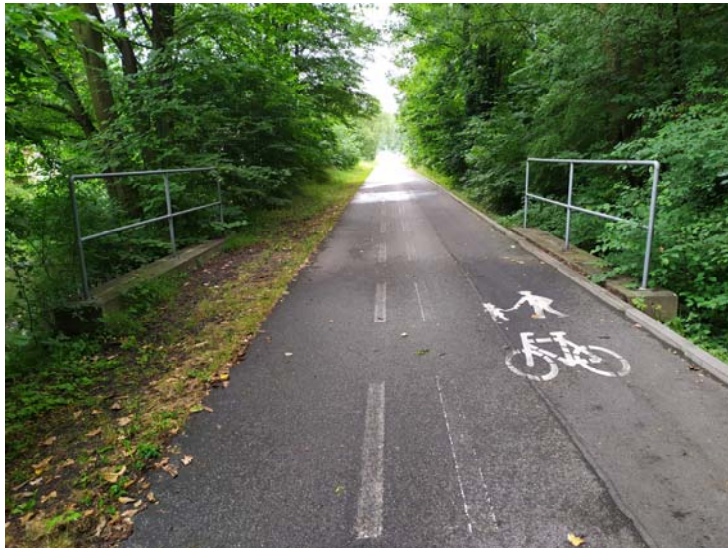
Pohled proti směru staničení

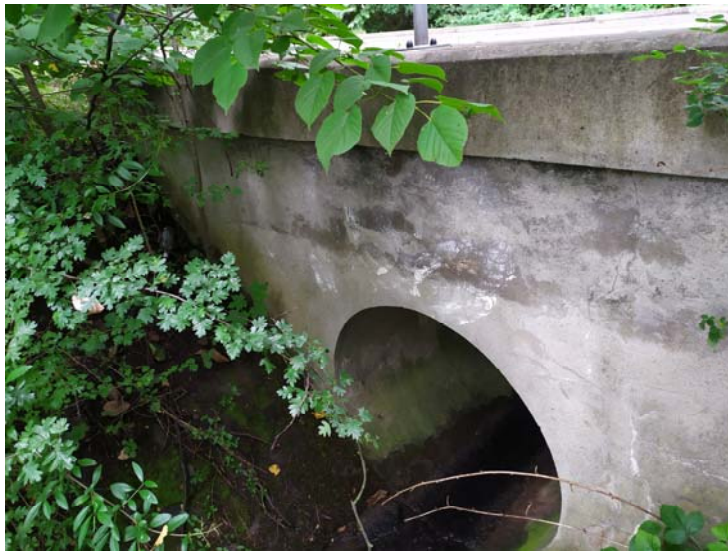
Pohled na výtok s pohledem na pravý bok OP1

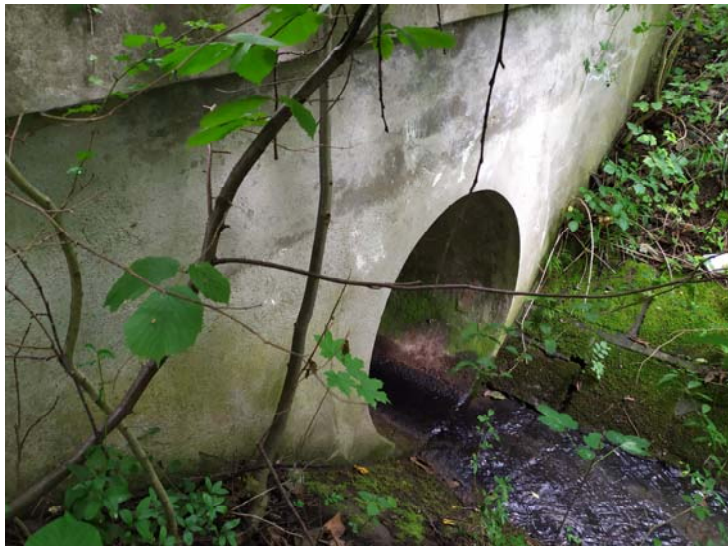
Pohled na výtok s pohledem na pravý bok OP2

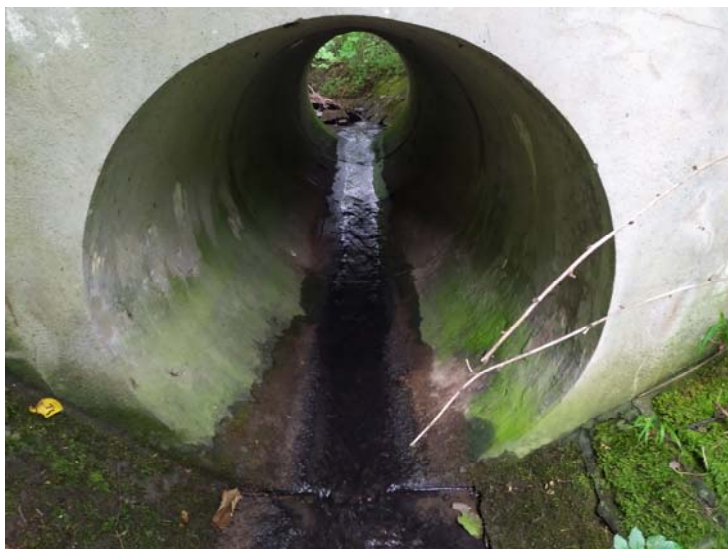
Pohled na výtok (protivodní)

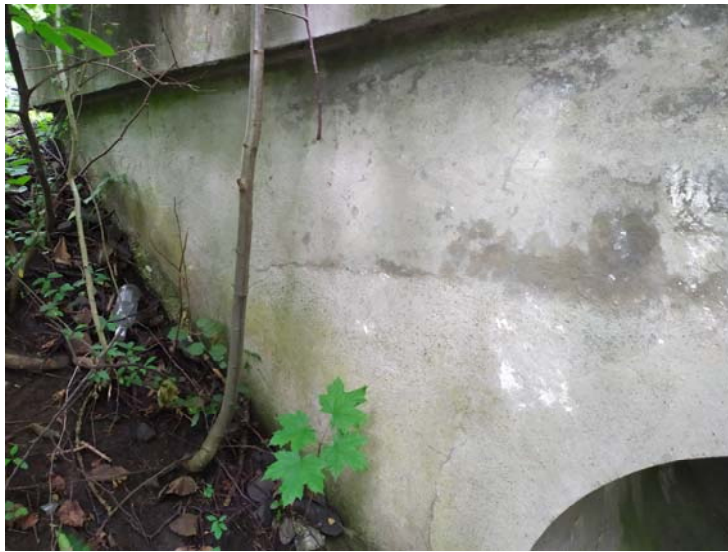
Pohled na levý bok s pohledem na OP2

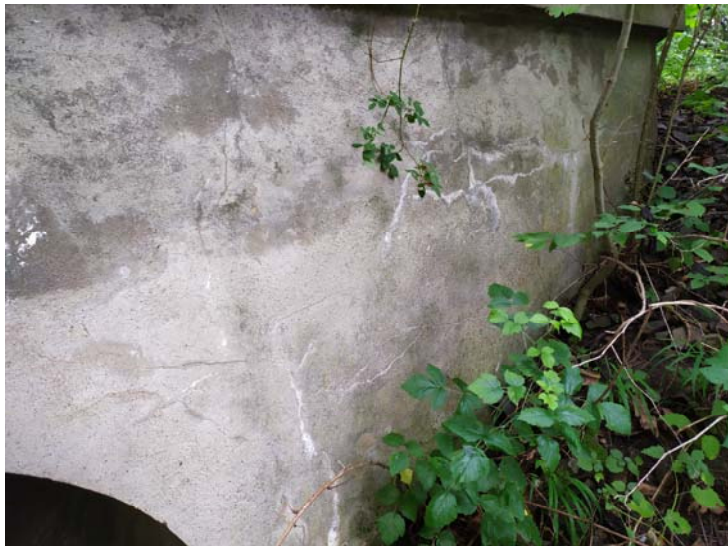
Pohled na levý bok s pohledem na OP1

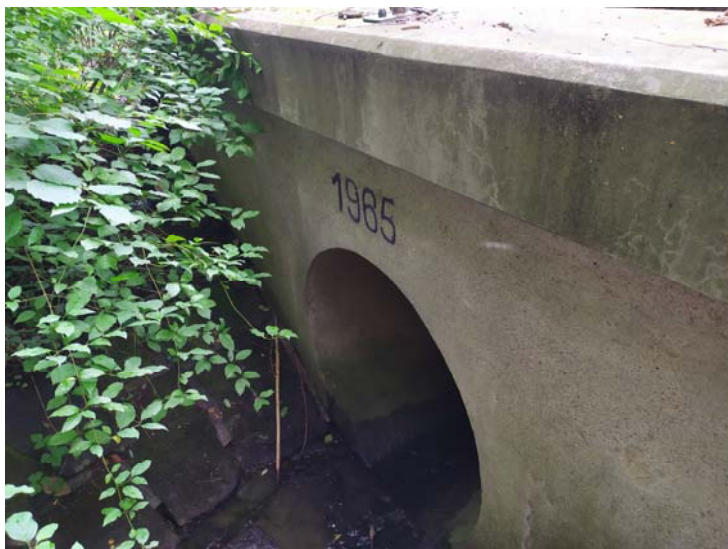
Pohled na vtok s pohledem na levý bok
OP2

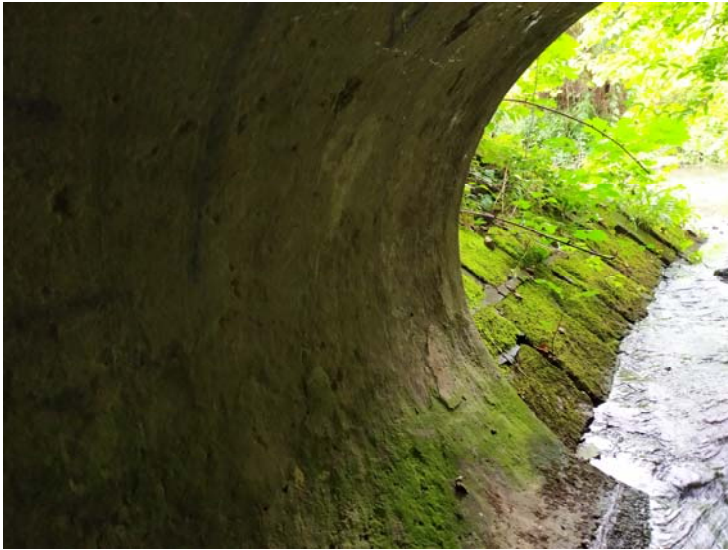
Pohled na pravý bok OP2

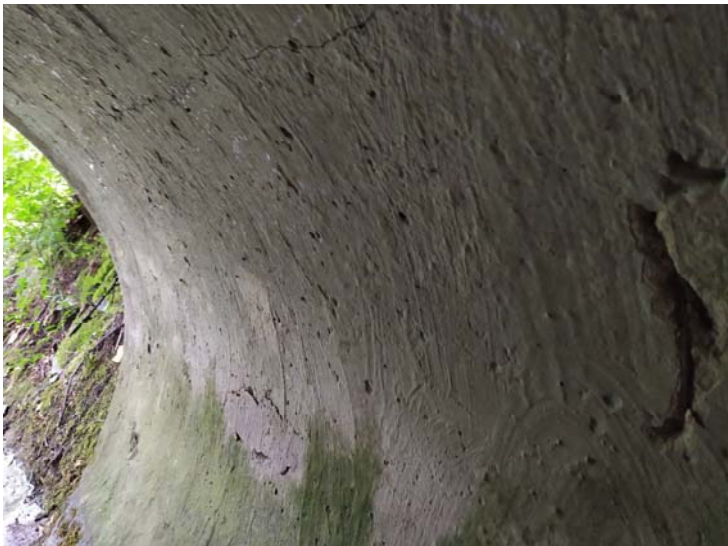
Pohled na pravý bok OP1

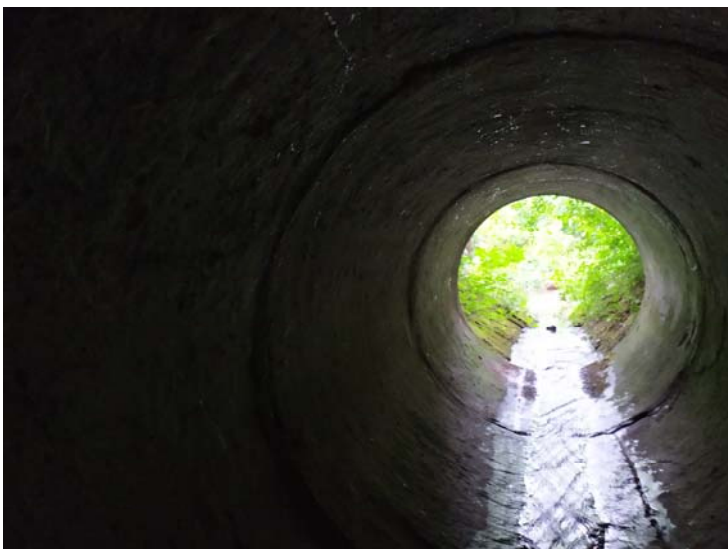
| 2.1 | Nosná konstrukce | Nosná konstrukce porostlá vegetací, částečně odhalená výztuž, rozpad cementového tmelu, trhliny |

Pohled na nosnou konstrukci (povodní)

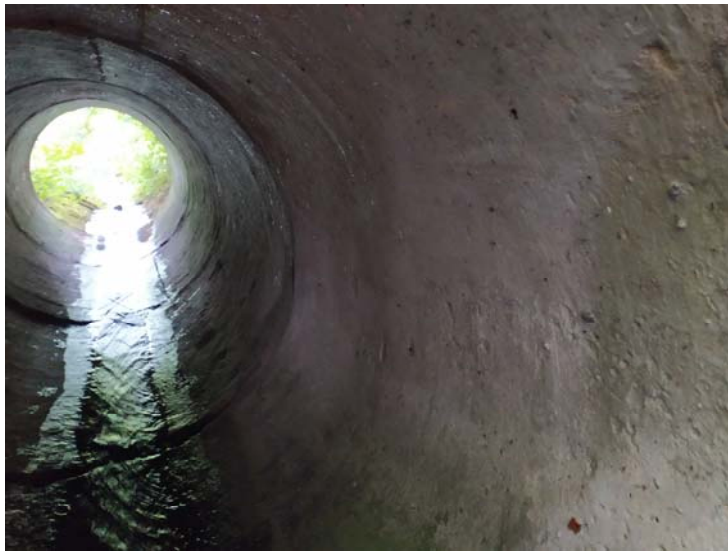
Pohled na nosnou konstrukci (povodní)

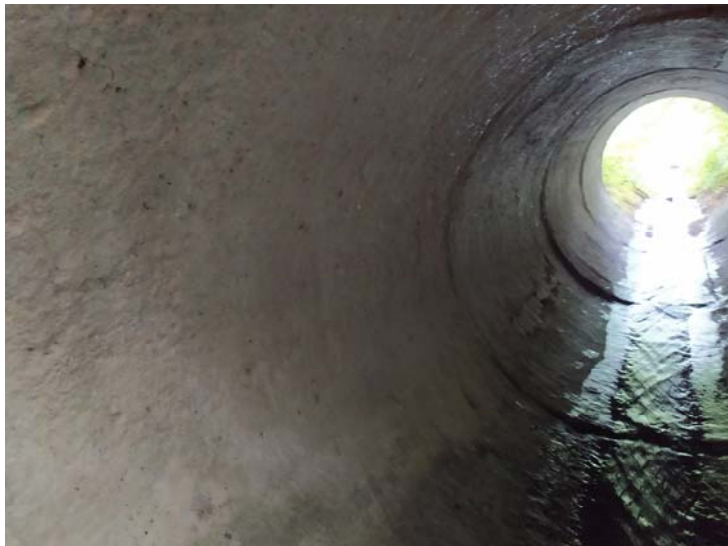
Pohled na nosnou konstrukci (podvodní)

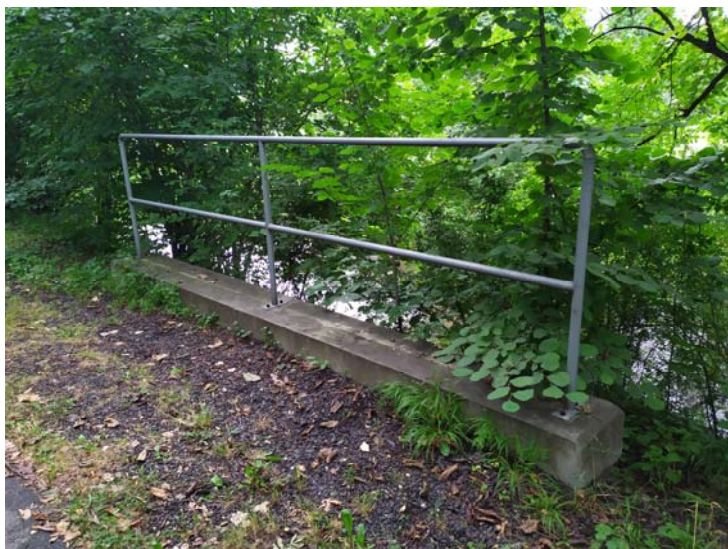
4.1	Svodidla, zábradelní svodidla	Nejsou
4.2	Zábradlí	PKO zábradlí tvořena pouze zinkováním (nedosahuje požadované životnosti)
4.3	Dopravní značení a označení mostu	Nejsou
4.4	Odvodnění mostu	Bez závad.
4.5	Zábrany – ledolamy, lodní svodidla, protidotykové, protikouřové, protinámrazové, krycí a izolační zábrany	Nejsou.
4.6	Protihlukové zdi	Nejsou.
4.7	Cizí zařízení na mostě	Není.
4.8	Ostatní vybavení mostu	Není.

Pohled na zábradlí vpravo s směrem
k OP2

- **odstranění nutno do deseti let**
-
- **odstranění nutno do pěti let**
- úprava PKO zábradlí (doplnění požadovaných vrstev)
- **odstranění nutno do jednoho roku**
-
- **odstranění do nejbližšího zimního období**
-
- **odstranění nutno provést neprodleně**
-
- **periodicky**
- čistit okolí mostu, čistit troubu propustku

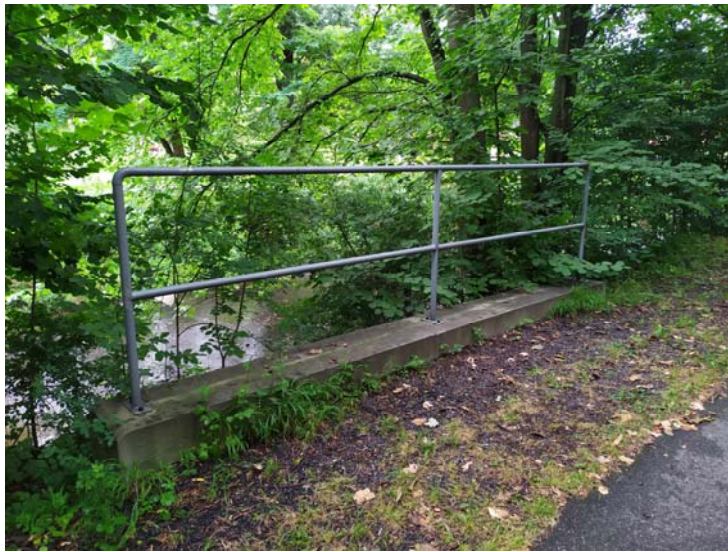
Pohled na zábradlí vpravo s směrem
k OP1

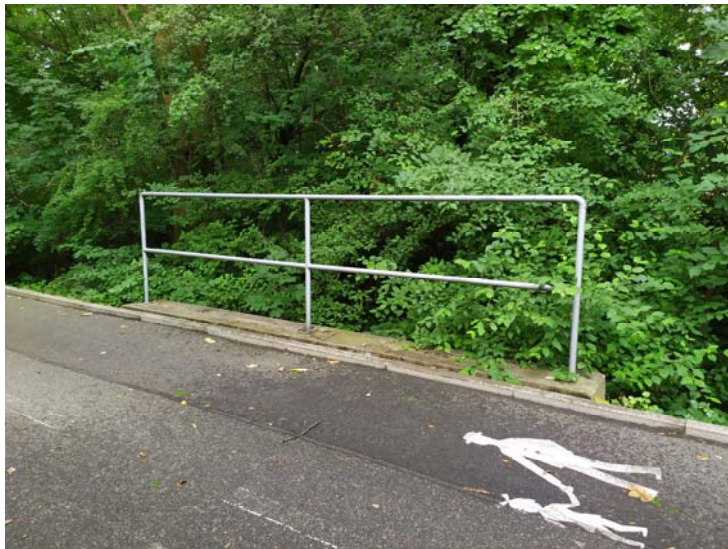
Pohled na levé zábradlí s směrem k OP1

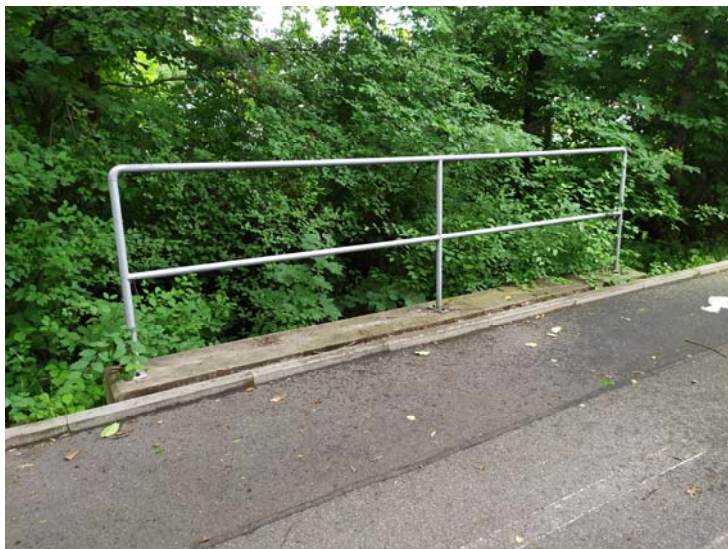
Pohled na zábradlí vlevo s směrem
k OP2
