HLAVNÍ PROHLÍDKA

P109 Propustek cyklostezka

Bludovice č.p. 81

**HP P109 Propustek cyklostezka Bludovice č.p. 81
(25.7.2023, Ing. Radim Dostál)**

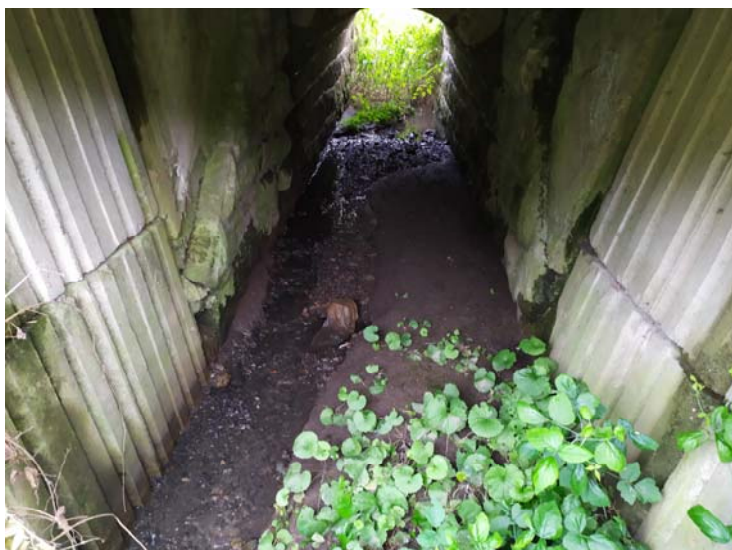
Pohled na nosnou konstrukci (protivodní)

| 2.1 | Nosná konstrukce | Částečný rozpad tmelu spár, částečný rozpad kamenných bloků, průsaky vody kamennou i železobetonovou částí. |

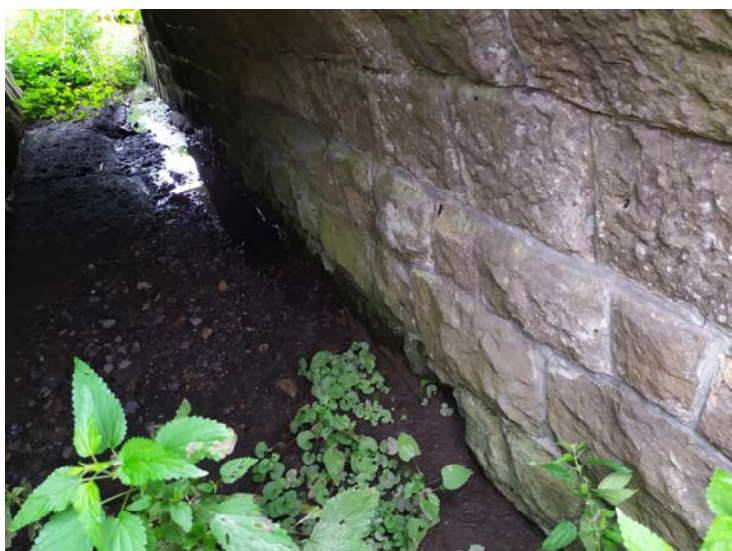
Pohled na opěru OP1

| 1.2 | Mostní podpěry, křídla, čelní zdi | Plošný rozpad tmelu spár, částečný rozpad kamenných bloků, průsaky vody kamennou i železobetonovou částí. Spodní stavba porostlá vegetací, ve spárách uchycena vegetace |

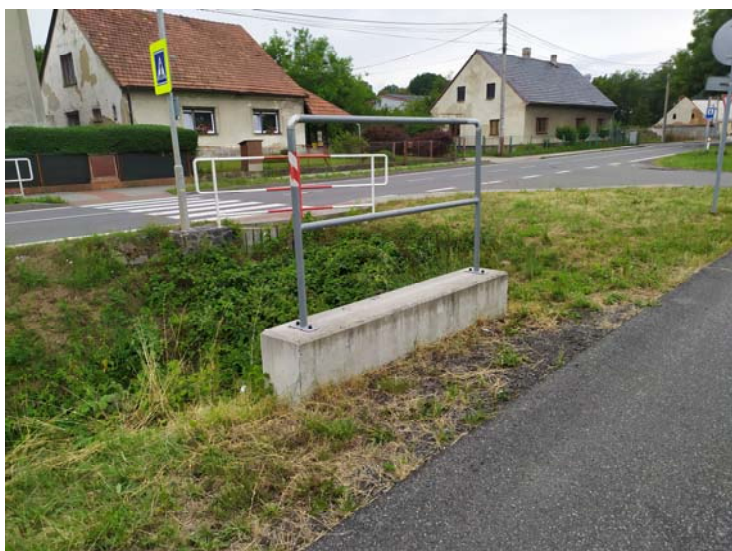
Pohled na zábradlí s pohledem na OP2

4.2 Zábradlí PKO zábradlí tvořena pouze zinkováním (nedosahuje požadované životnosti)

- **odstranění nutno do deseti let**
 - zahájit projektovou přípravu rekonstrukce propustku
 - zahájit rekonstrukci mostu
- **odstranění nutno do pěti let**
 - úprava PKO zábradlí (doplnění požadovaných vrstev)
- **odstranění nutno do jednoho roku**
 -
- **odstranění do nejbližšího zimního období**
 -
- **odstranění nutno provést neprodleně**
 -
- **periodicky**
 - čistit okolí mostu, čistit dno propustku
