HLAVNÍ PROHLÍDKA

Most ev. č. M30 - u č.p. 80

Objekt:	Most ev. č. M30 - u č.p. 80
Lokalizace:	Nový Jičín
Objednatel prohlídky:	Město Nový Jičín
Prohlídku provedl:	Ing. Radim Dostál, reg. č. 212/2018
Datum provedení prohlídky:	18.7.2022
Poznámka:	popis mostu je ve směru staničení povodní strana je vlevo opěra 1 je levobřežní, opěra 3 je pravobřežní
Počasí v době provádění prohlídky:	jasno
Teplota vzduchu:	25°C
Teplota NK:	-

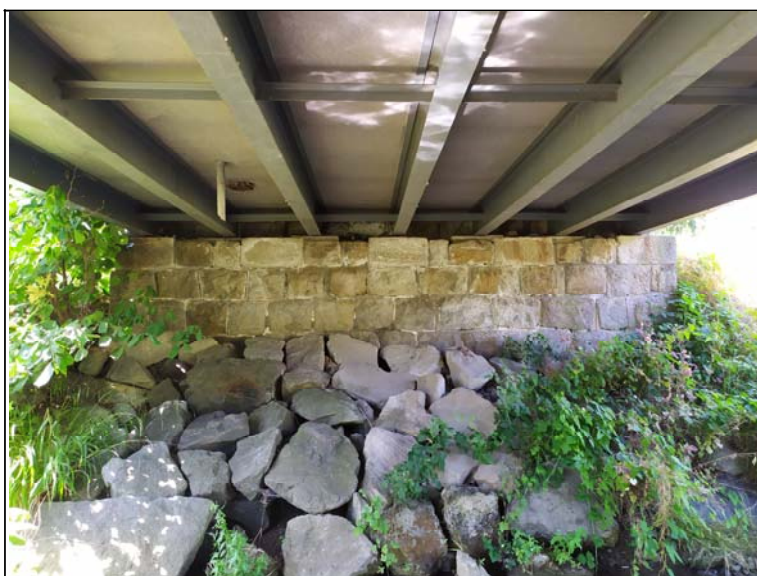
Pohled na opěru 1

| 1.2. Mostní podpěry, křídla, čelní zdi | Spáry v opěrách jsou vydrolené.

- **odstranění nutno do pěti let**
 - přespárovat kamenné zdivo opěr
 - obnovit protikorozi ochranu mezilehlé podpěry
 - sanace a konzervace ložisek
 - obnovit protikorozi ochranu nosné konstrukce
 - vyměnit mostní závěry, vyčistit dilatace
 - vyměnit obrušnou vrstvu vozovky
 - obnovit protikorozi ochranu zábradlí
- **odstranění nutno do jednoho roku**
 - vyznačit výhradní zatížitelnost a osadit evidenční čísla mostu
- **odstranění do nejbližšího zimního období**
 -
- **odstranění nutno provést neprodleně**
 - kontaktovat správce toku a vyzvat ho k odstranění spadlých stromů
- **periodicky**
 - provádět čištění okolí mostu

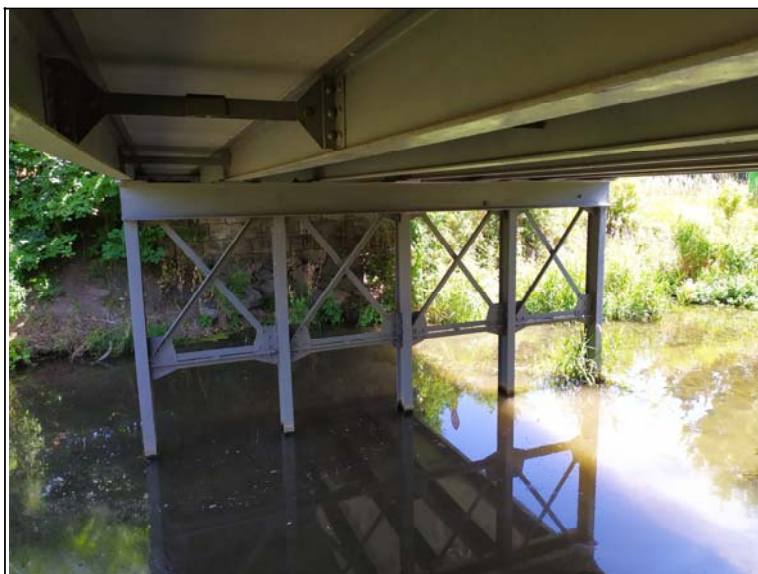
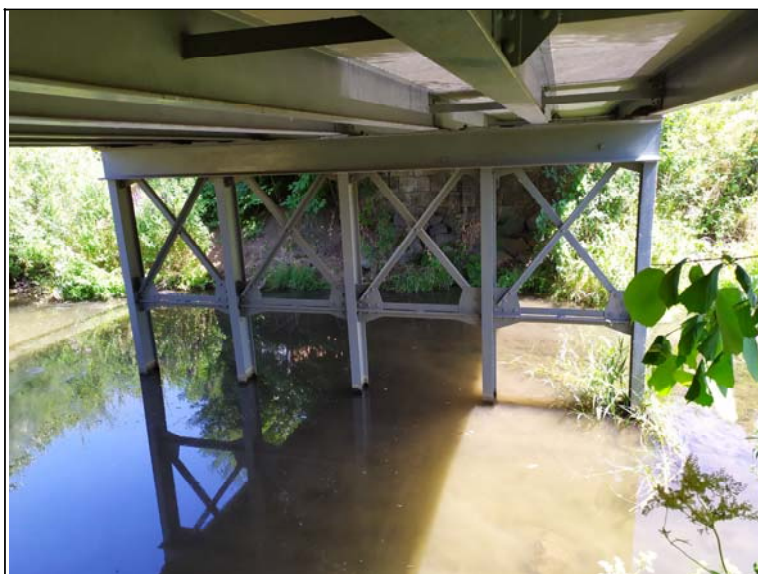
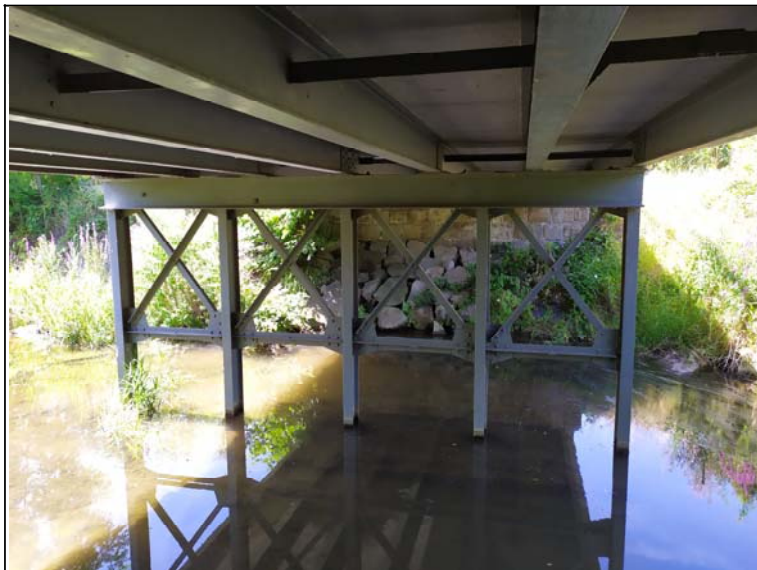
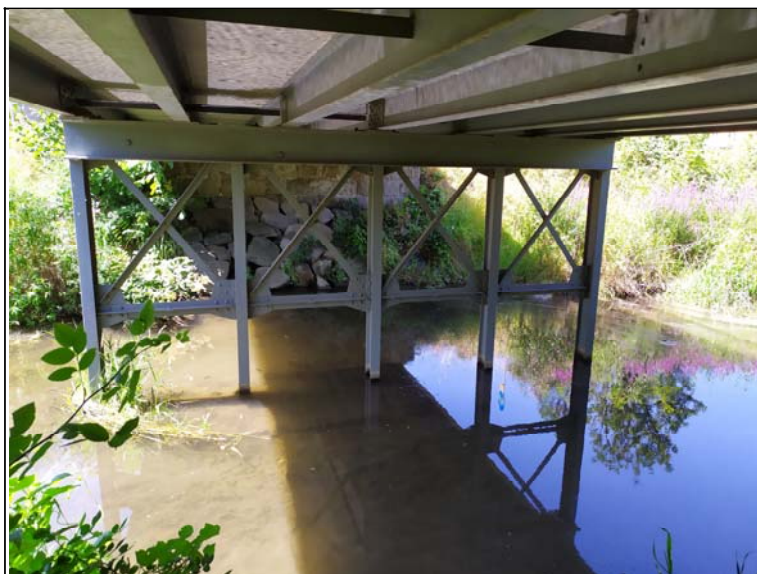
Ocelové prvky mezilehlé podpěry korodují. |

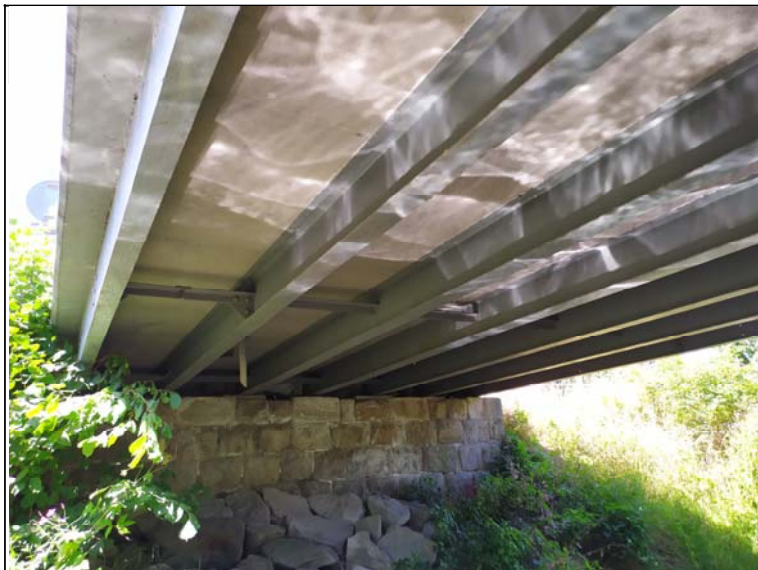
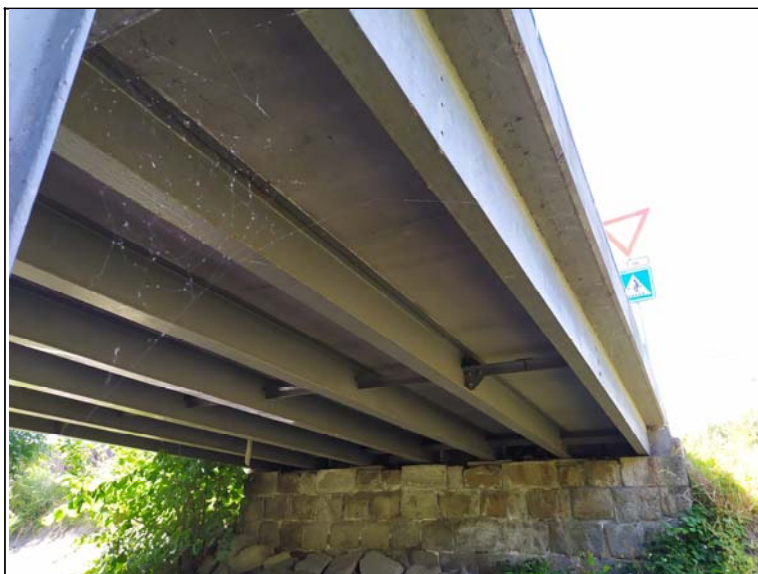
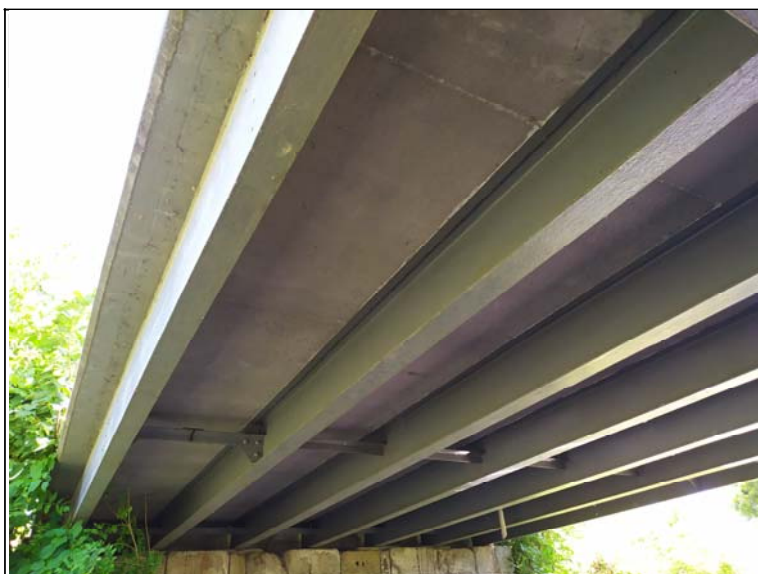
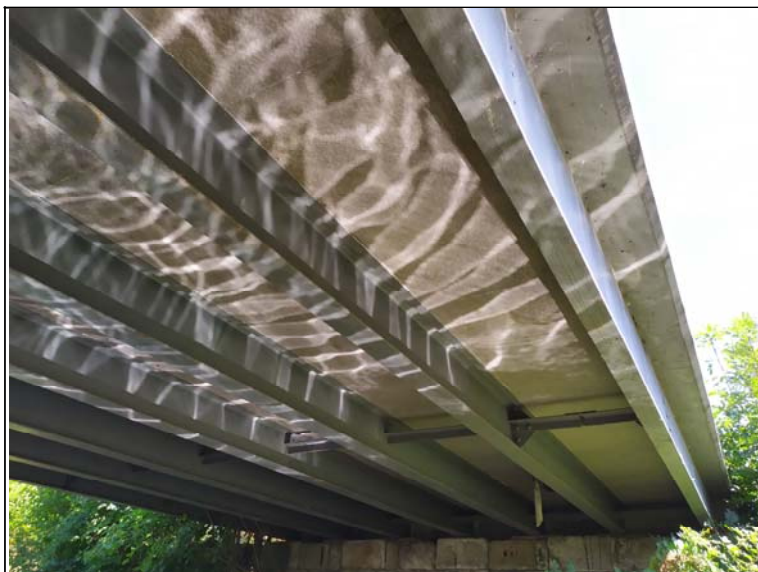
| 2.1. Nosná konstrukce | Ocelové prvky nosné konstrukce korodují. |

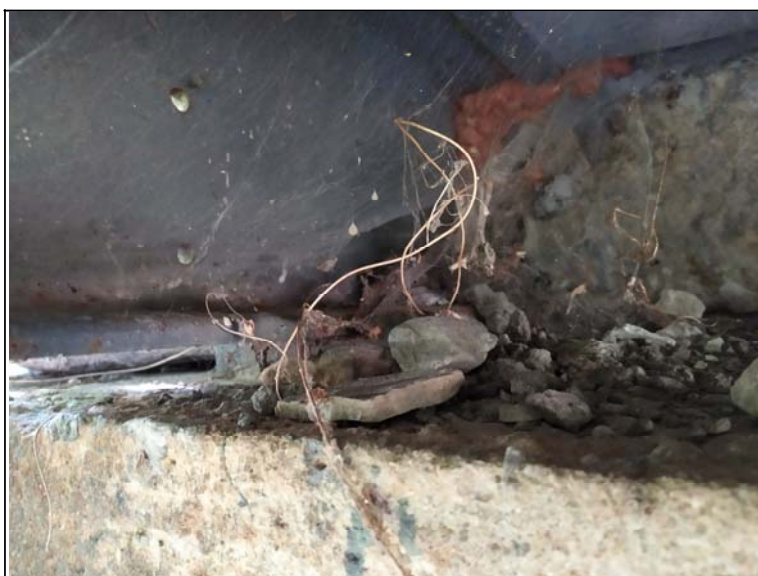
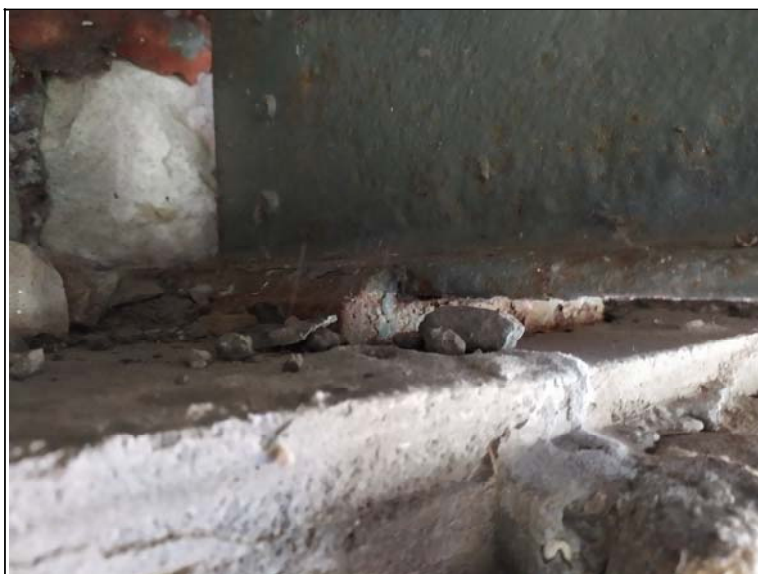
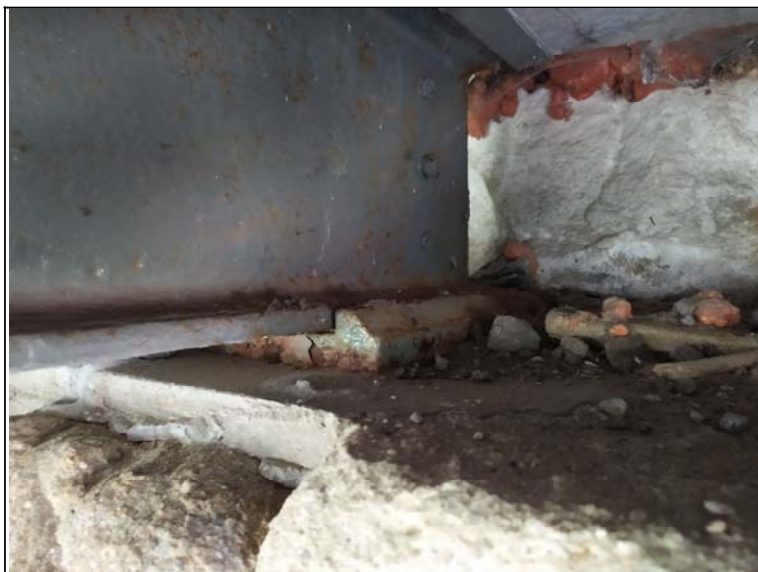
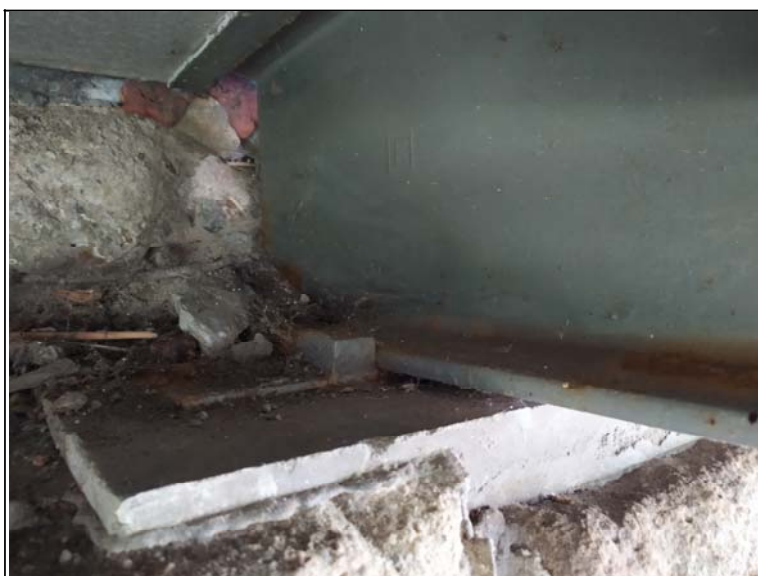
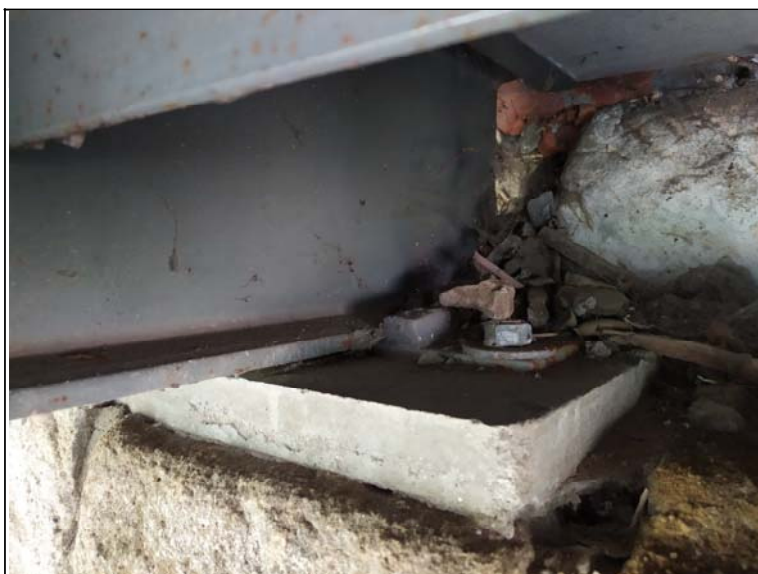
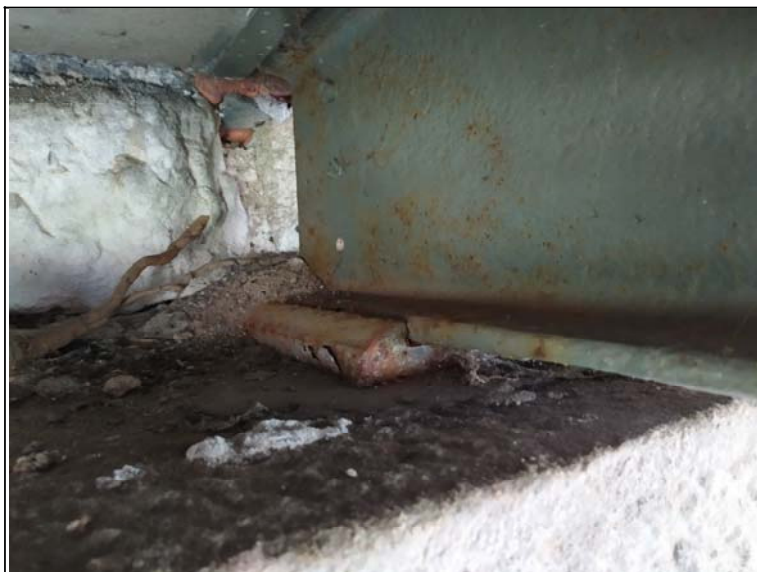
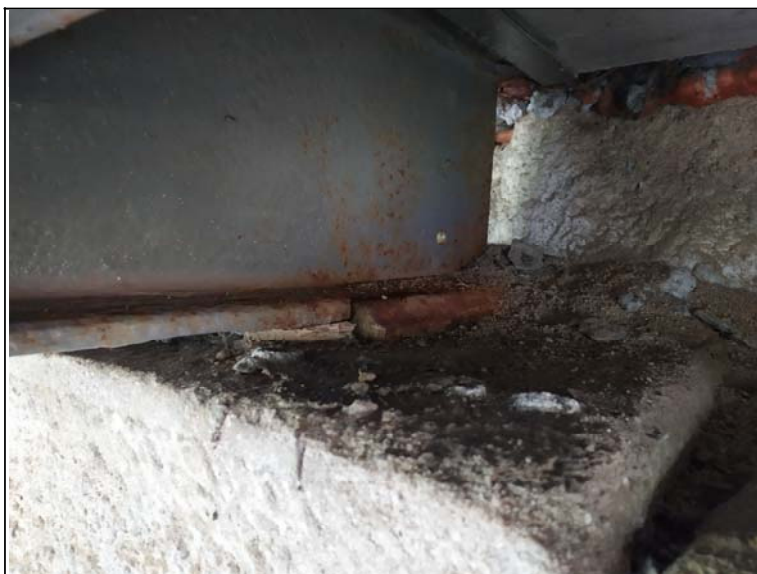
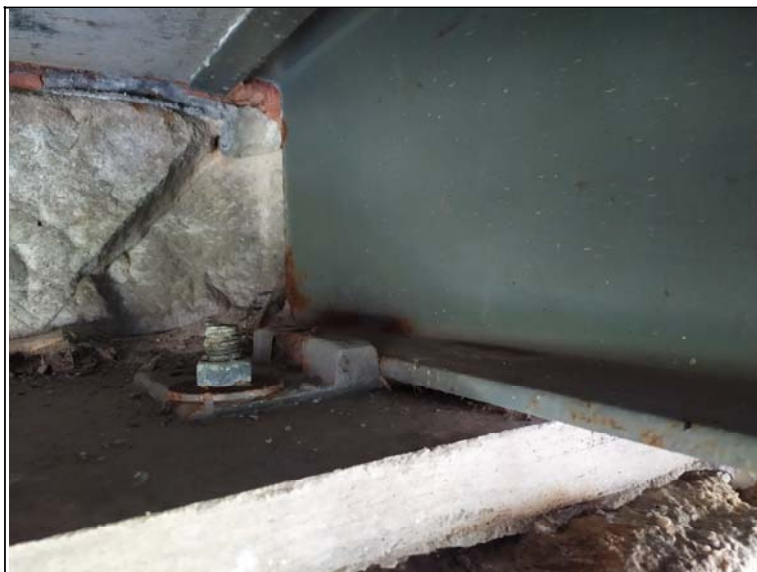
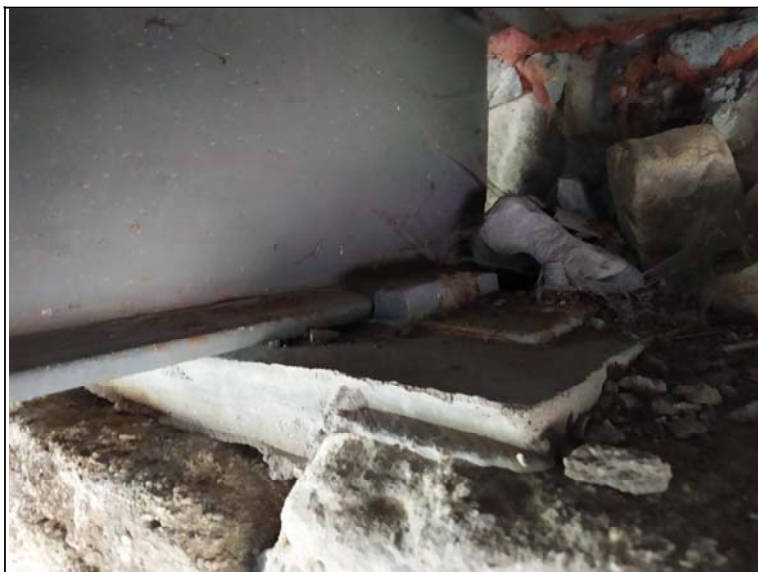
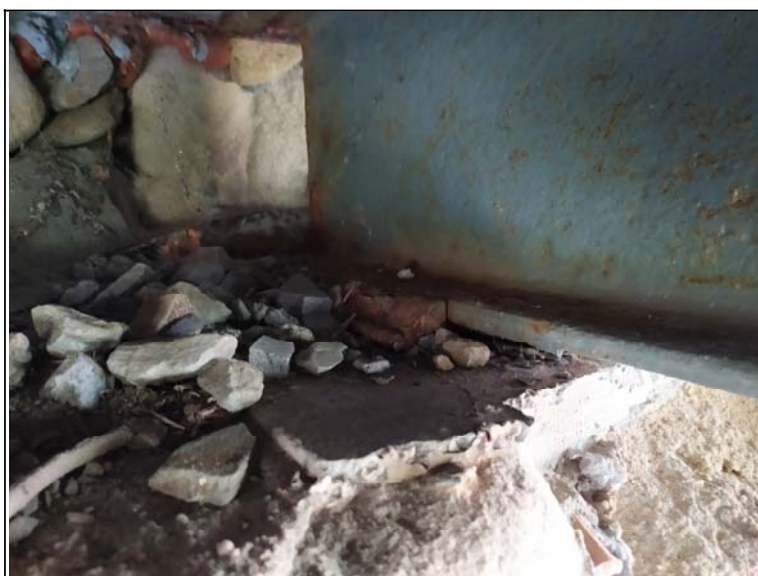
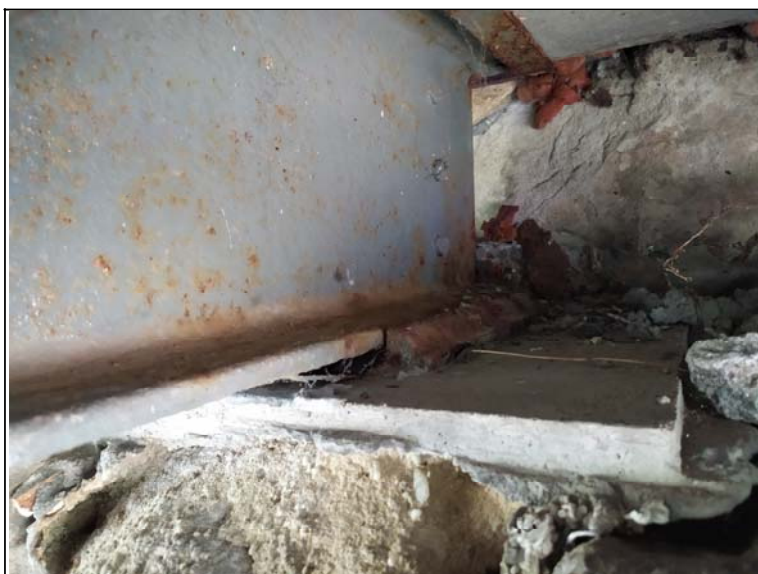
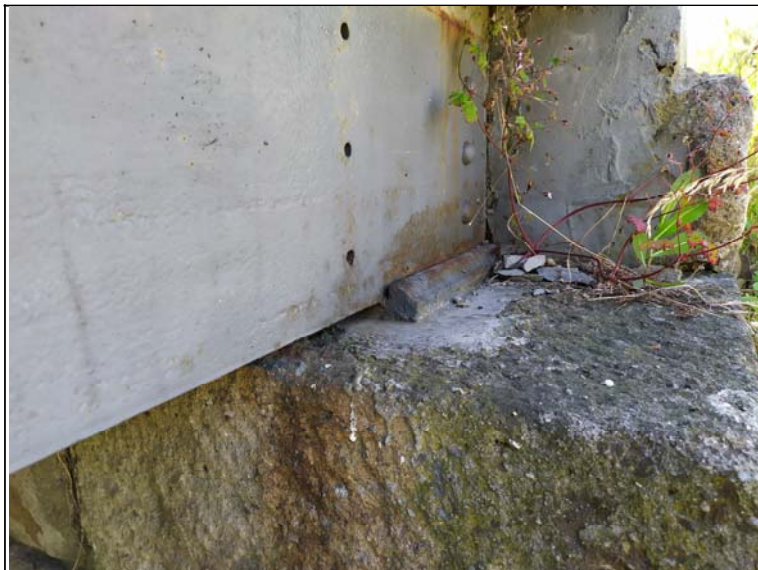
| 2.2. Ložiska, klouby | Ocelové ložiska korodují. |

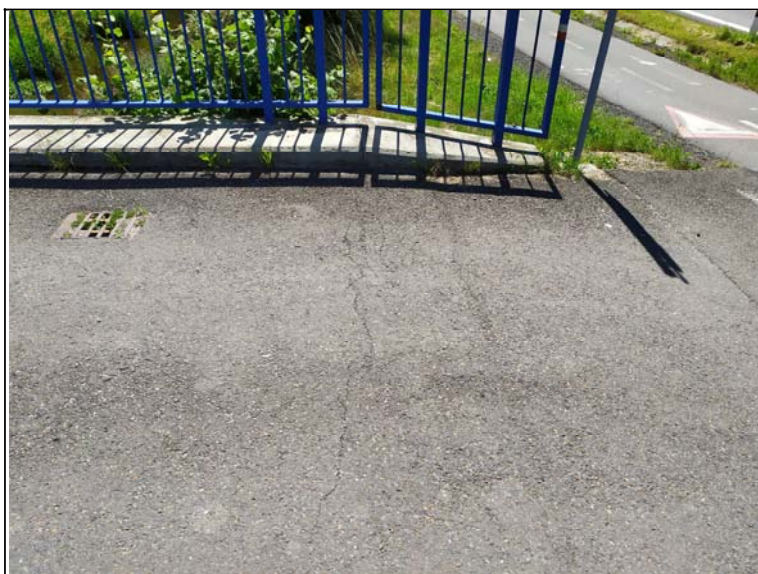
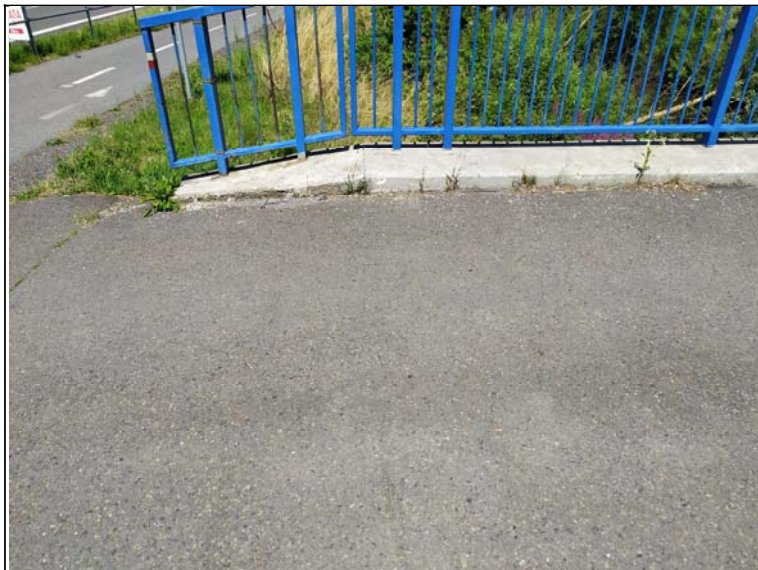
Mostní závěr na opěře 1

| 2.3. Mostní závěry | Mostní závěry netěsní, v asfaltové vozovce jsou v místě závěrů trhliny, v římsách je v místě závěrů trhliny. |

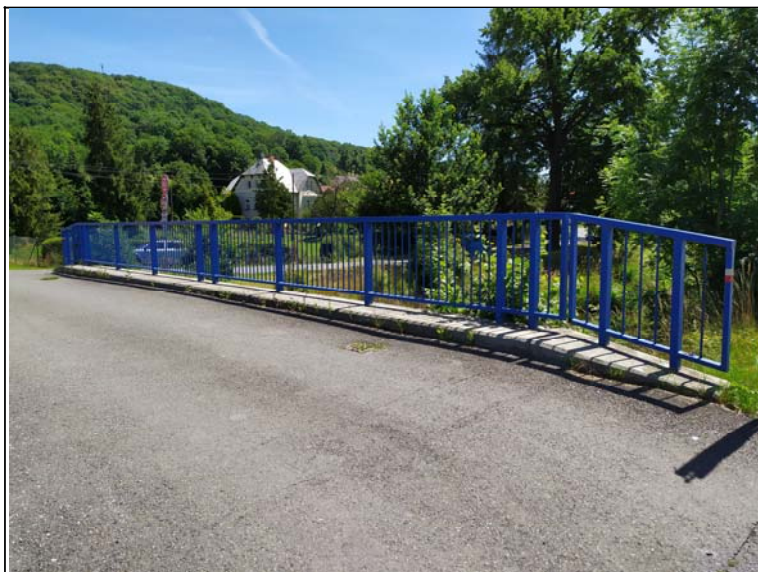
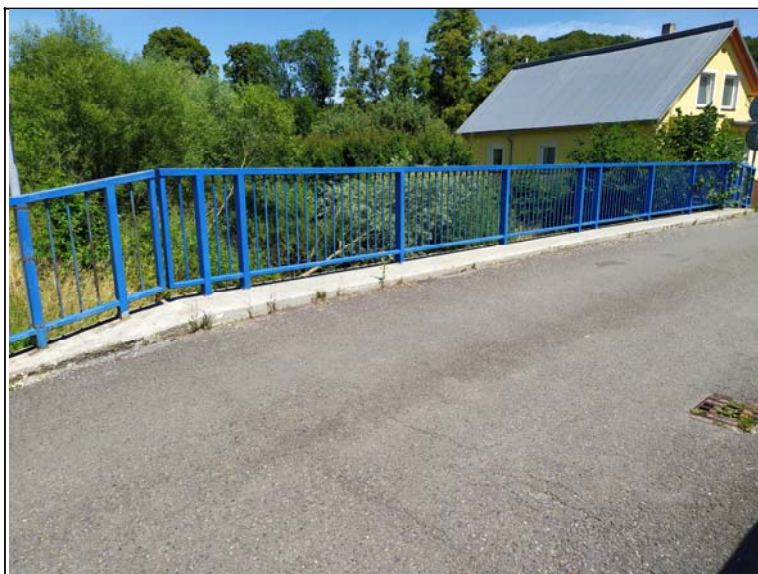
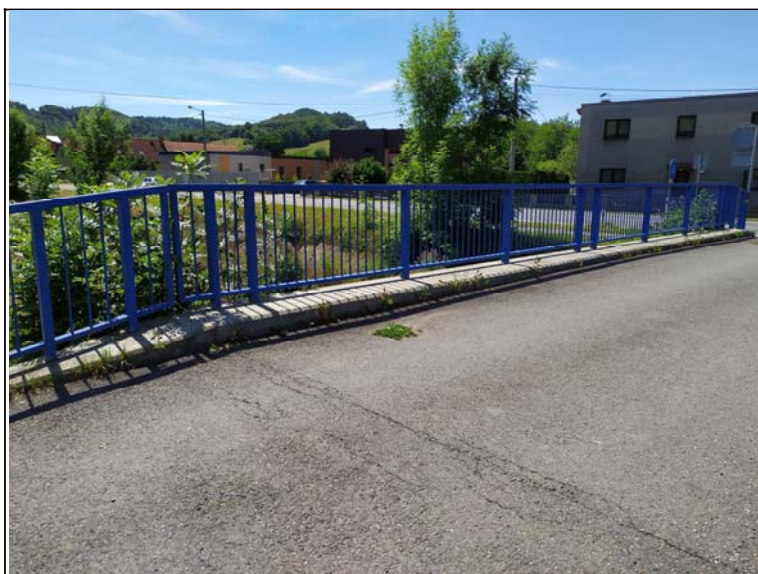
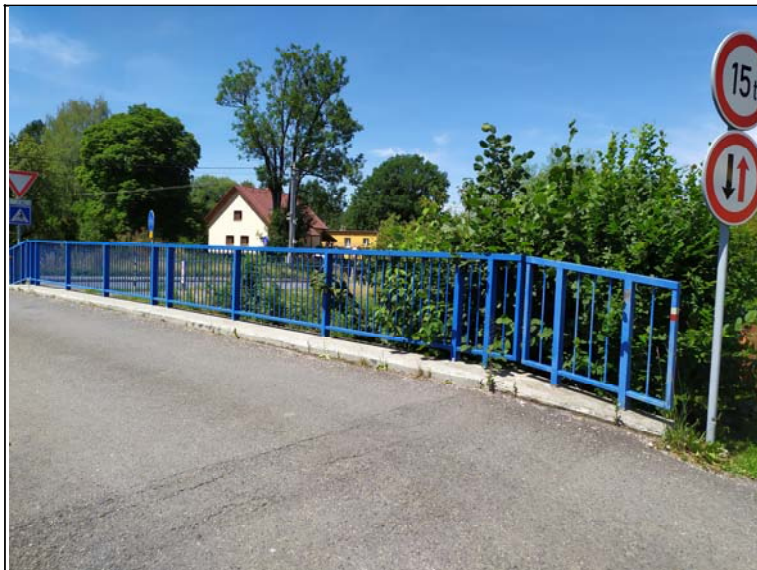
4.2.	Zábradlí	Prvky zábradlí korodují.
------	----------	--------------------------
