HLAVNÍ PROHLÍDKA

Most ev. č. M06a - U Jezu

Objekt:	Most ev. č. M06a - U Jezu
Lokalizace:	Nový Jičín
Objednatel prohlídky:	Město Nový Jičín
Prohlídku provedl:	Ing. Radim Dostál, reg. č. 212/2018
Datum provedení prohlídky:	18.7.2022
Poznámka:	popis mostu je ve směru staničení povodní strana je vlevo opěra 1 je levobřežní, opěra 2 je pravobřežní
Počasí v době provádění prohlídky:	jasno
Teplota vzduchu:	28°C
Teplota NK:	-

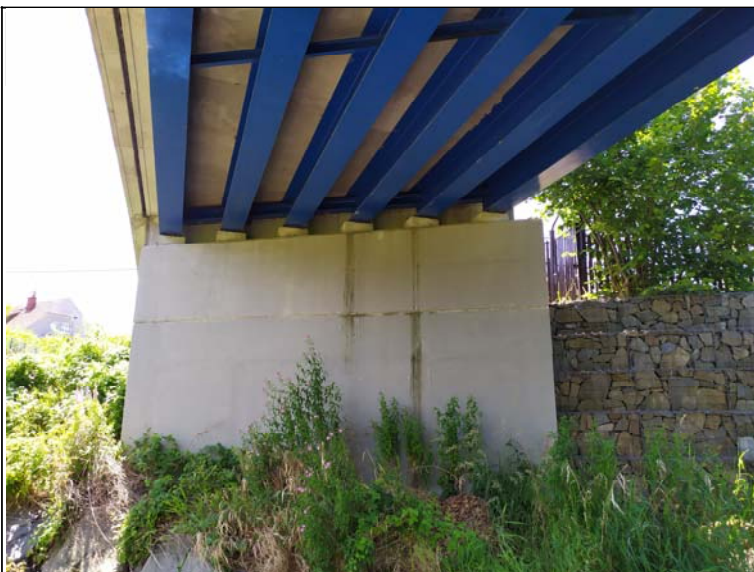
Pohled na opěru 1

| 1.2. | Mostní podpěry, křídla, čelní zdi | Pracovní spárou v opěře 1 prostupuje vlhkost, na úložný práh a dále na líc opěr zatéká. |

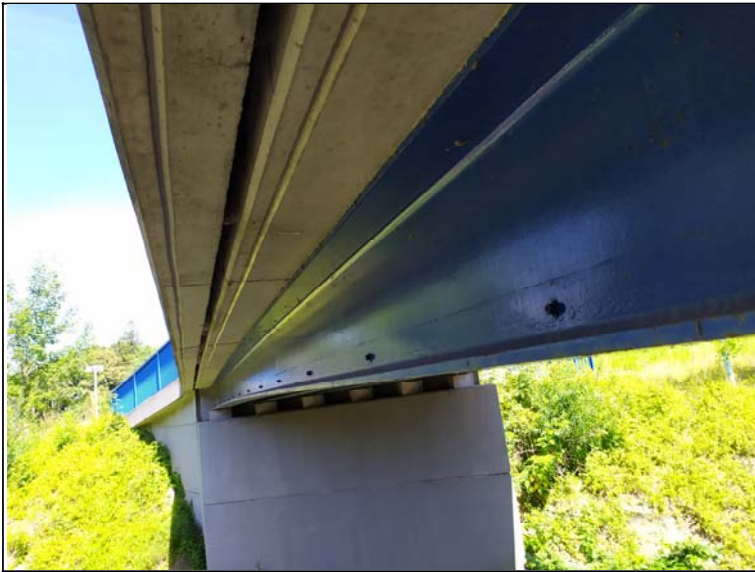
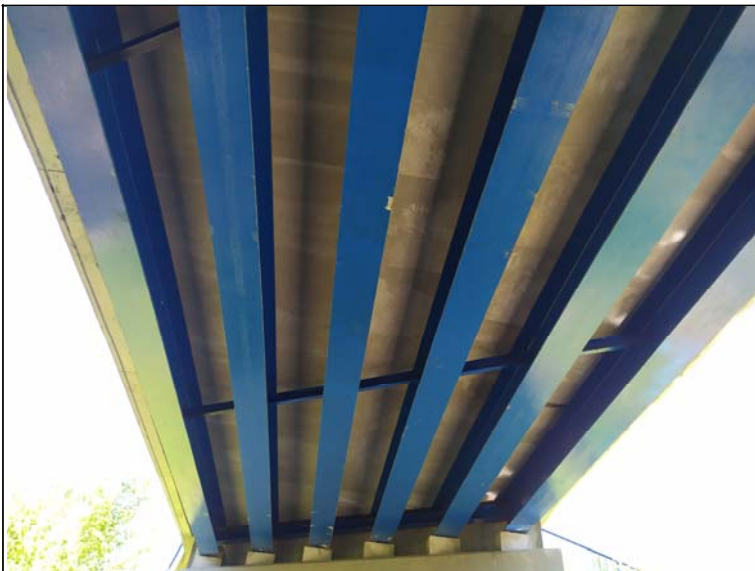
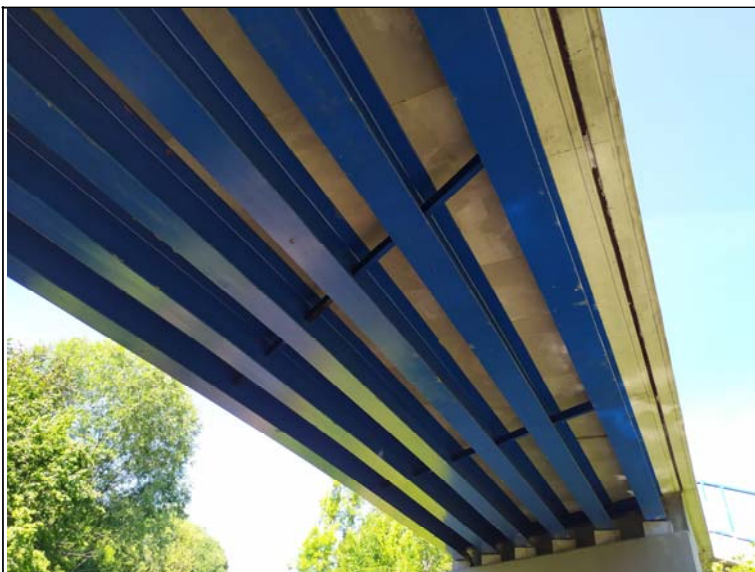
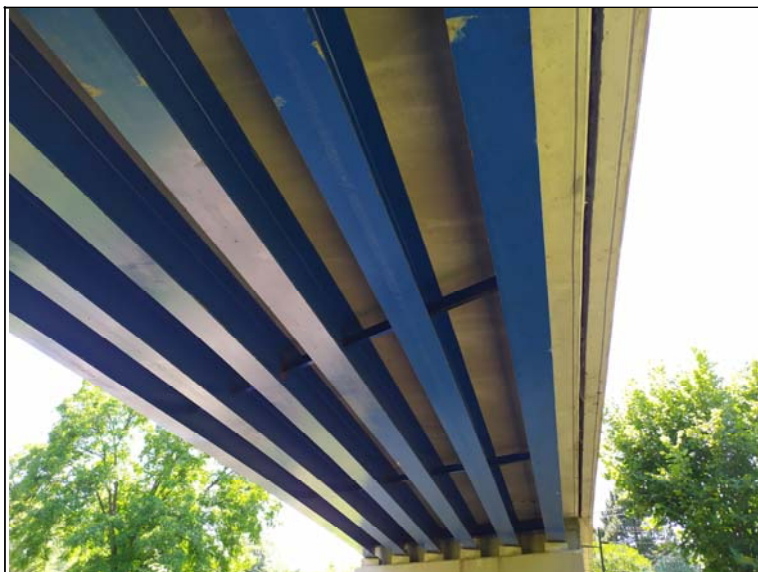
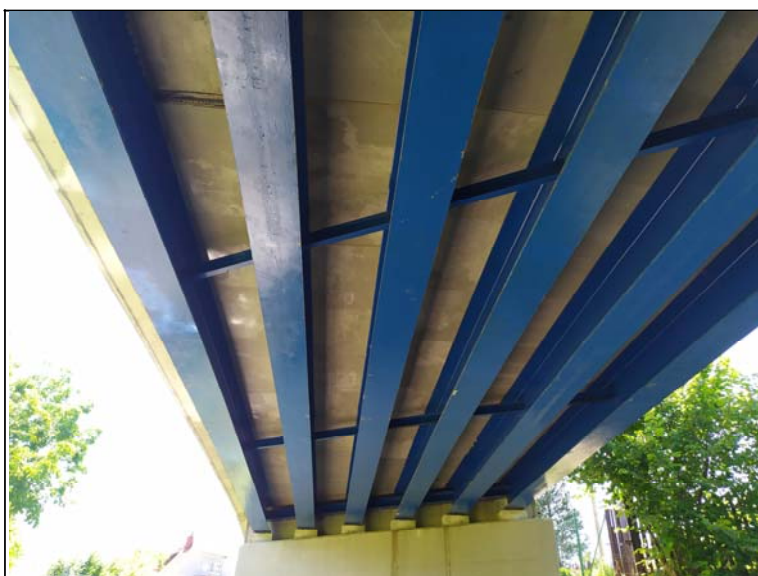
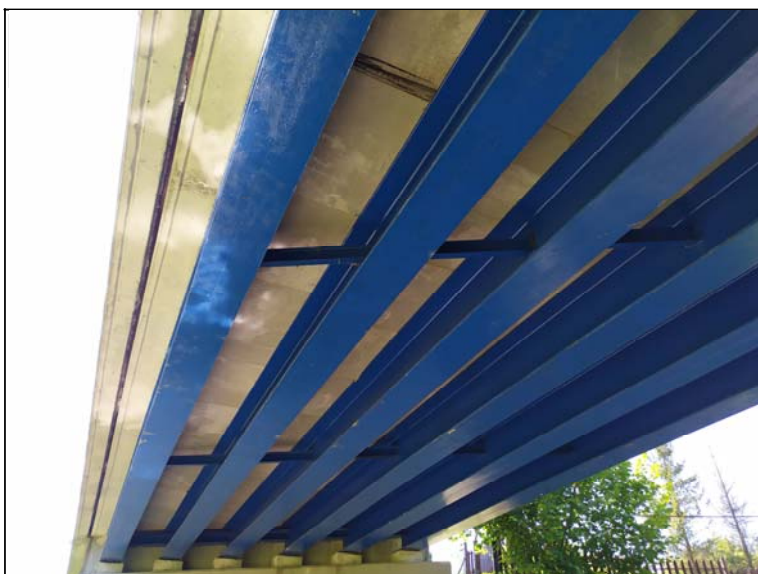
| 2.1. | Nosná konstrukce | Protikorozní ochrana ocelové konstrukce je lokálně narušena, dolní pás a styčníky korodují. Na čela nosné konstrukce mostními závěry zatéká. |

- vyměnit mostní závěry, vyčistit dilatace
- obnovit protikorozi ochranu ocelové konstrukce
- vyměnit obrušnou vrstvu vozovky
- srovnat a obnovit protikorozi ochranu zábradlí
- sjednotit označení mostu s evidencí

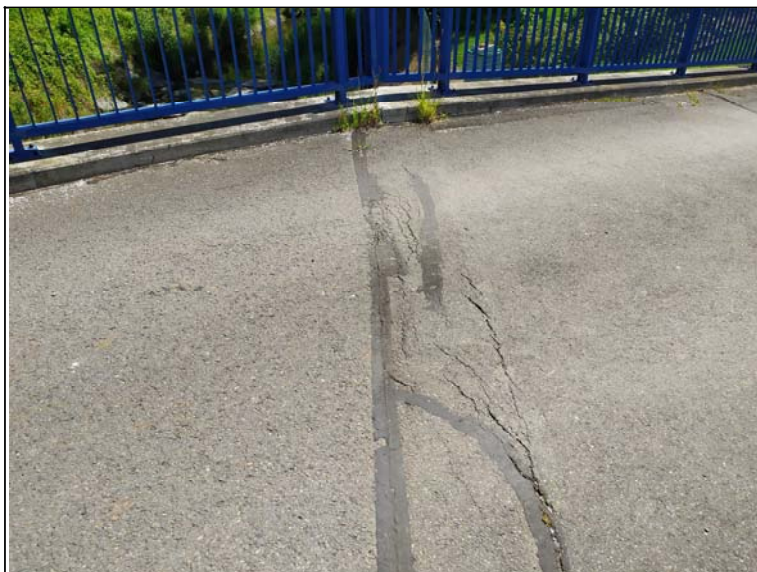
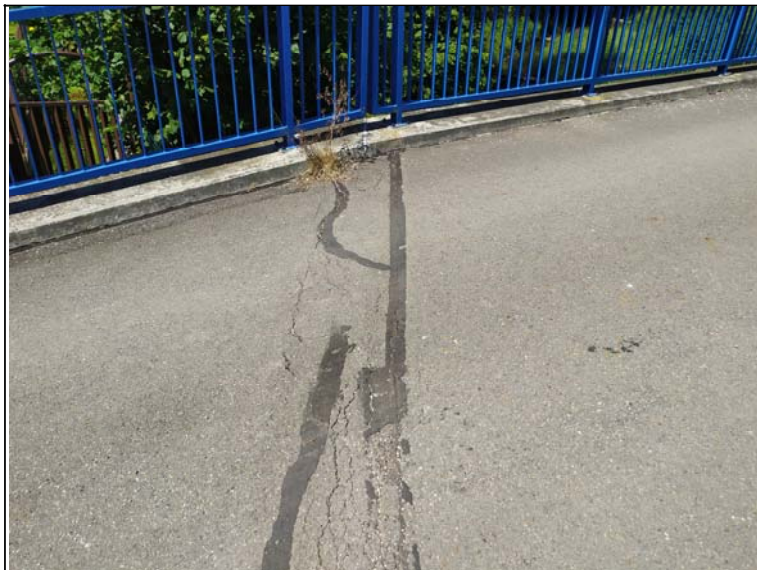
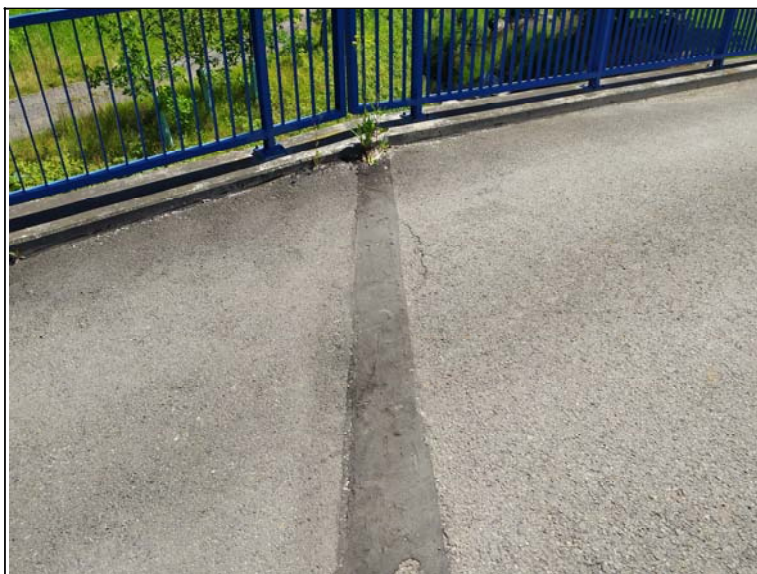
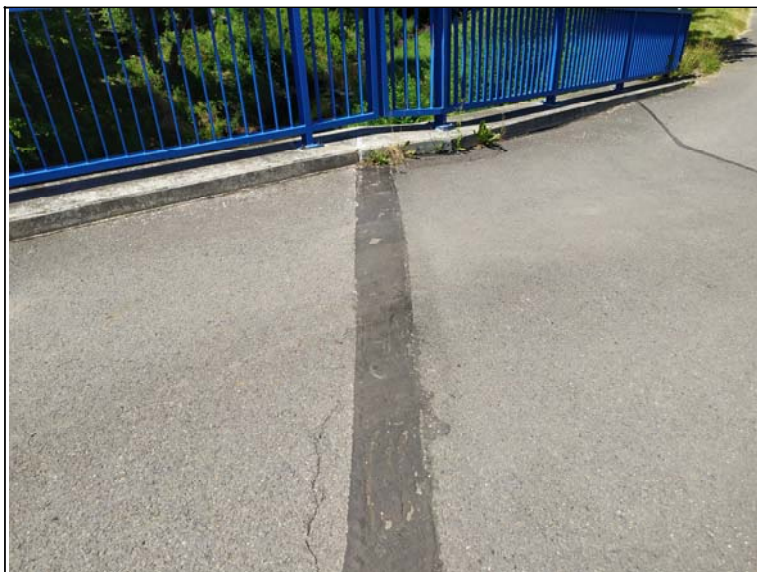
| 2.3. | Mostní závěry | Mostní závěry netěsní, zatéká na spodní stavbu a nosnou konstrukci, závěry neplní svou funkci. |

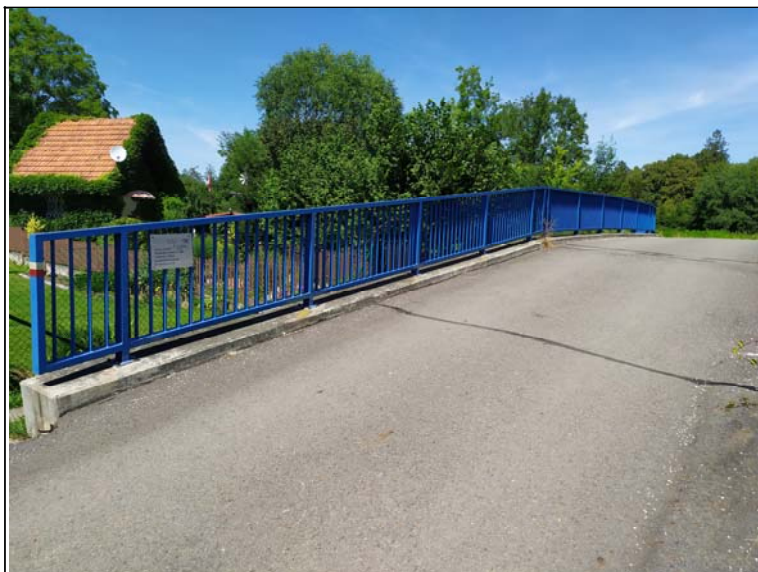
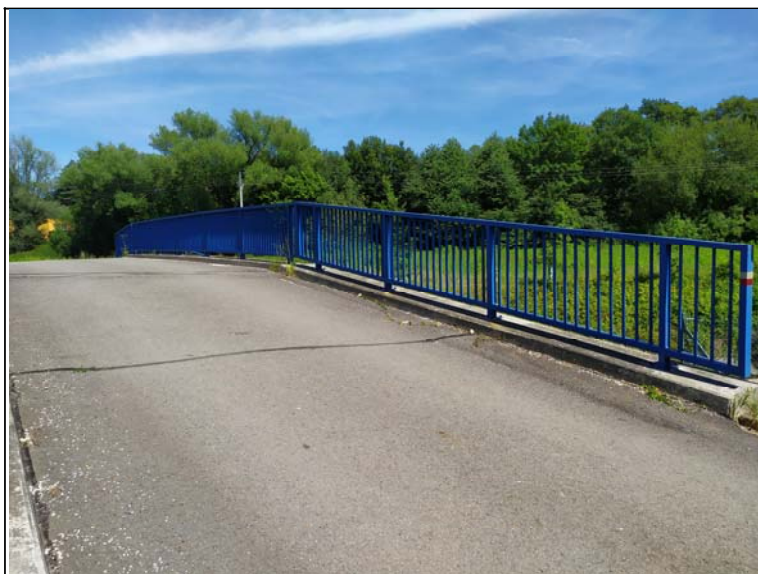
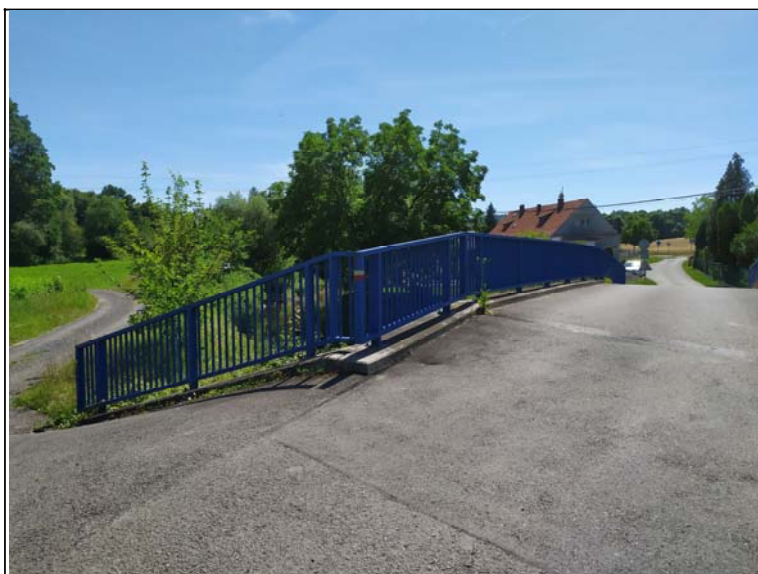
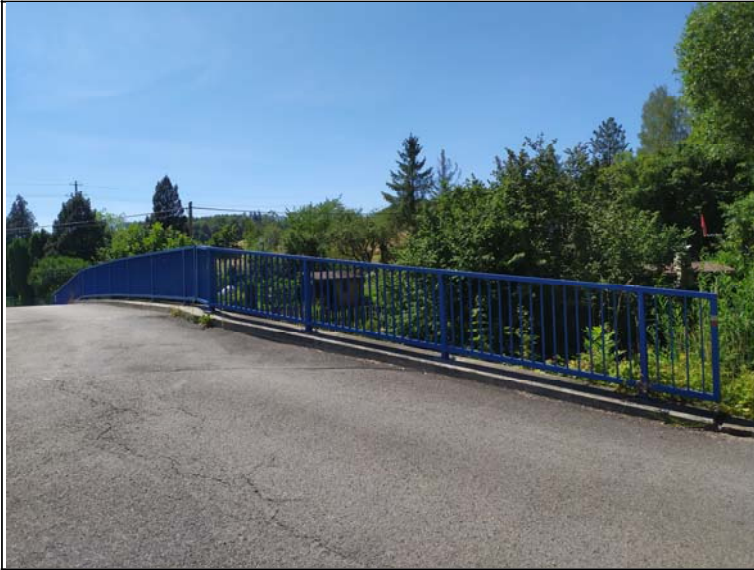
4.1.	Svodidla, zábradelní svodidla	Nejsou.
4.2.	Zábradlí	Prvky zábradlí jsou lokálně zdeformované, korodují.
4.3.	Dopravní značení a označení mostu	Umístění evidenčních čísel neodpovídá platné legislativě.
4.4.	Odvodnění mostu	Odvodnění úložného prahu není funkční, svahy na koncích křídel erodují.
4.5.	Zábrany – ledolamy, lodní svodidla, protidotykové, protikouřové, protinámrazové, krycí a izolační zábrany	Nejsou.
4.6.	Protihlukové zdi	Nejsou.
4.7.	Cizí zařízení na mostě	Nejsou.
4.8.	Ostatní vybavení mostu	Není.
