<b>PROJEKTY VODAM s.r.o.</b> Galašova 158, 753 01 Hranice tel.: 581 607 107, ISDS: zdau7fz E-mail: vodam@vodam.cz www.vodam.cz		 		
HIP	ING. PETR MATUŠKA	DATUM		
ZODPOVĚDNÝ PROJEKTANT	ING. DALIBOR ŘEDINA	05/2025		
VYPRACOVAL	ING. DALIBOR ŘEDINA	AUTORIZAČNÍ PODPIS		
TECHNICKÁ KONTROLA				
ZADAVATEL	MĚSTO NOVÝ JIČÍN	ZAK. ČÍSLO		<b>04.287</b>
OKRES	NOVÝ JIČÍN	ARCH. ČÍSLO		<b>2800</b>
KRAJ	MORAVSKOSLEZSKÝ	MĚŘÍTKO		
PROJEKT  <b>OPRAVA VODOJEMU VE STRANÍKU</b>				PARÉ
OBJEKT <b>STAVEBNĚ KONSTRUKČNÍ ČÁST</b>				STUPEŇ <b>DPS</b>
<b>VÝSLEDEK PROHLÍDKY ZE STATICKÉHO HLEDISKA A NÁVRH SANACÍ</b>				ČÍSLO PŘÍLOHY <b>D-1.2-1</b>

# OPRAVA VODOJEMU VE STRÁNÍKU (AKUMULAČNÍ KOMORA)

## VÝSLEDEK PROHLÍDKY ZE STATICKÉHO HLEDISKA A NÁVRH SANACÍ

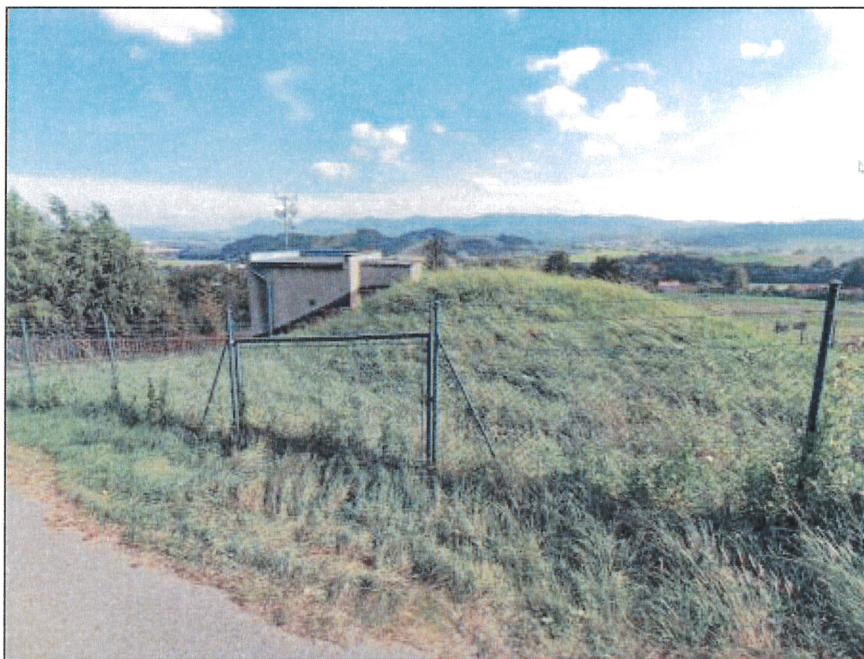
Obr.1 Celkový venkovní pohled na vodojem Stráník – nadzemní zděná část armaturní komory s navazující zděnou nadstavbou vstupu do akumulární komory

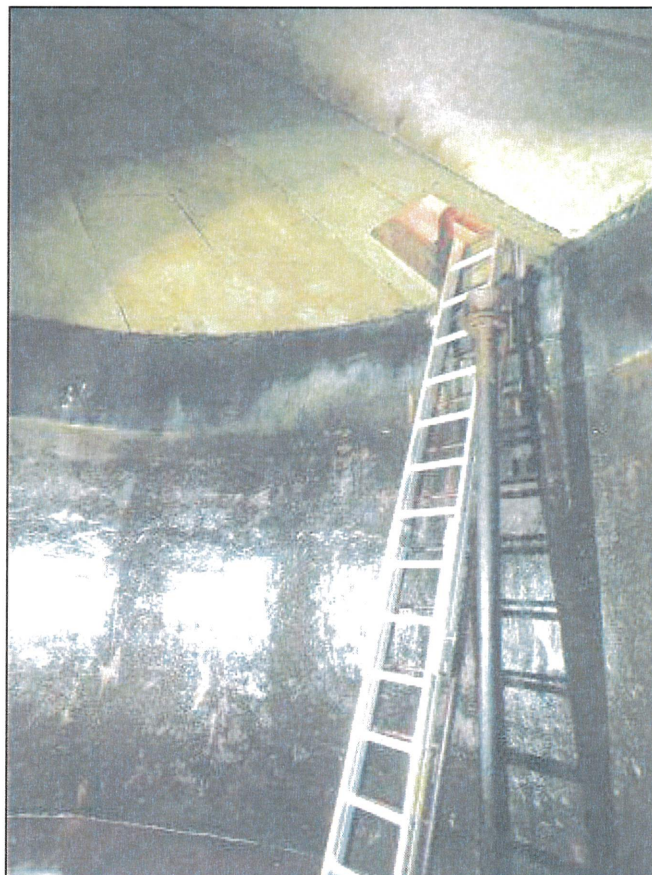
- 1) Nosná výztuž stropních dílců nad akumulární komorou má nedostatečnou zkarbonatovanou krycí vrstvu betonu (0 až 15 mm), je na řadě míst obnažena a koroduje. (**obr.1**).
- 2) V důsledku karbonatace a malé krycí vrstvy betonu (0 až 20 mm) v kombinaci s vlhkým prostředím akumulární komory dochází u zejména u železobetonových stropních dílců tloušťky 0.15 m k prokreslování korodující výztuže a odtrhávání krycí vrstvy betonu. Některé pruty výztuže jsou již zcela odkryté a plošně korodují. (**obr.2** a **obr.6**). Totéž platí pro spodní povrch stropní desky prvního nadzemního podlaží armaturní komory.

Obr.2 Celkový pohled na vnitřek akumulční komory se vstupním otvorem. Na snímku jsou patrné železobetonové stropní dílce tloušťky 0.15 m trojúhelníkového půdorysu maximální skladebné šířky 1.20 m. V jednom ze stropních dílců se nachází lichoběžníkový vstupní otvor délky 0.80 m proměnné šířky 0.50 m až 0.60 m. Na snímku jsou patrné lokálně obnažené pruty výztuže stropních dílců, které plošně korodují

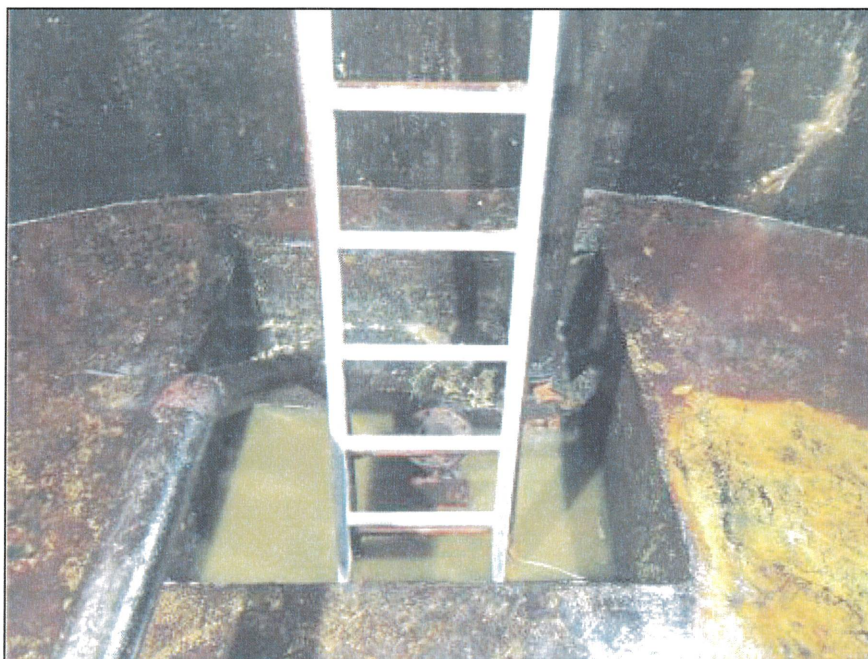
- 3) Veškeré zámečnické výrobky včetně trubky ztraceného bednění středového sloupu, žebříků a ocelových potrubí v akumulární i armaturní komoře vodojemu plošně korodují (**obr.3, obr.7, obr.10, obr.11**)

Obr.3 Detail vypouštěcí jímky akumulární komory půdorysných rozměrů 1.26x1.20 m maximální hloubky 0.50 m, která se nachází pod vstupním otvorem ve stropu. Nátěry dna i stěn akumulární komory se odlupují. Povrch potrubí uvnitř akumulární komory plošně koroduje

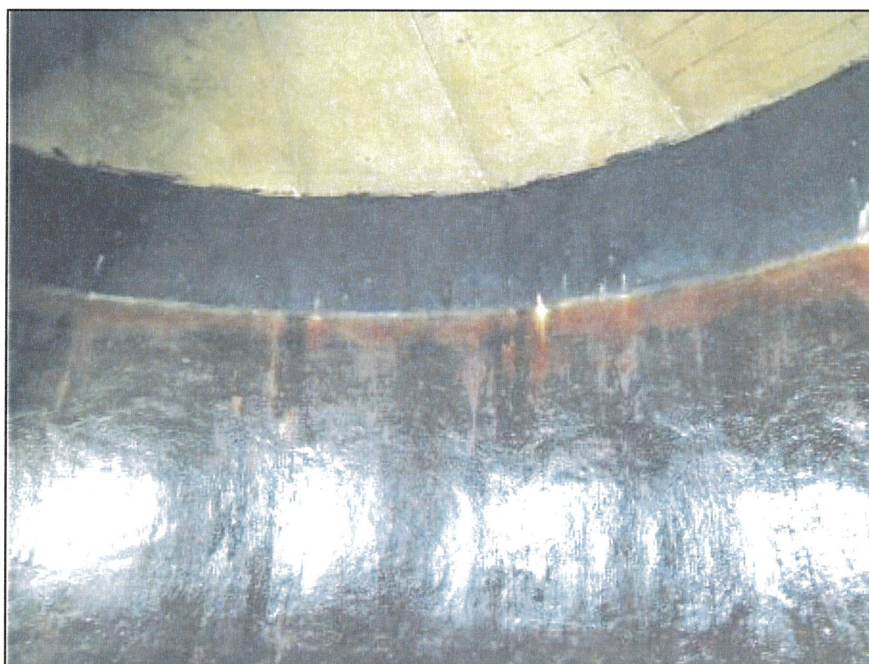
- 4) Vnitřní povrch stěnových dílců akumulární komory je opatřen několika vrstvami cementové malty celkové tloušťky cca 15 až 45 mm. Nátěr vnitřního líce obvodové stěny se odlupuje, v některých svislých spárách mezi dílci se vyskytují trhliny (**obr.4, obr.5**)

Obr.4 Pohled na obvodovou stěnu a část stropu akumulární komory. Obvodová stěna se skládá ze 16 ks stěnových železobetonových dílců tloušťky 0.15 m, skladebné šířky 1.2 m a skladebné výšky 3.60 m. Strop akumulární nádrže představuje 16 ks železobetonových stropních dílců tloušťky 0.15 m trojúhelníkového půdorysu maximální skladebné šířky 1.2 m. Vnitřní povrch stěnových dílců je opatřen několika vrstvami cementové malty celkové tloušťky cca 15 až 45 mm. Nátěr vnitřního líce obvodové stěny se odlupuje, v některých svislých spárách mezi dílci se vyskytují trhliny. Na stěně je patrná maximální úroveň hladiny vody, která probíhá maximálně 3.20 m nad povrchem spádového betonu dna.

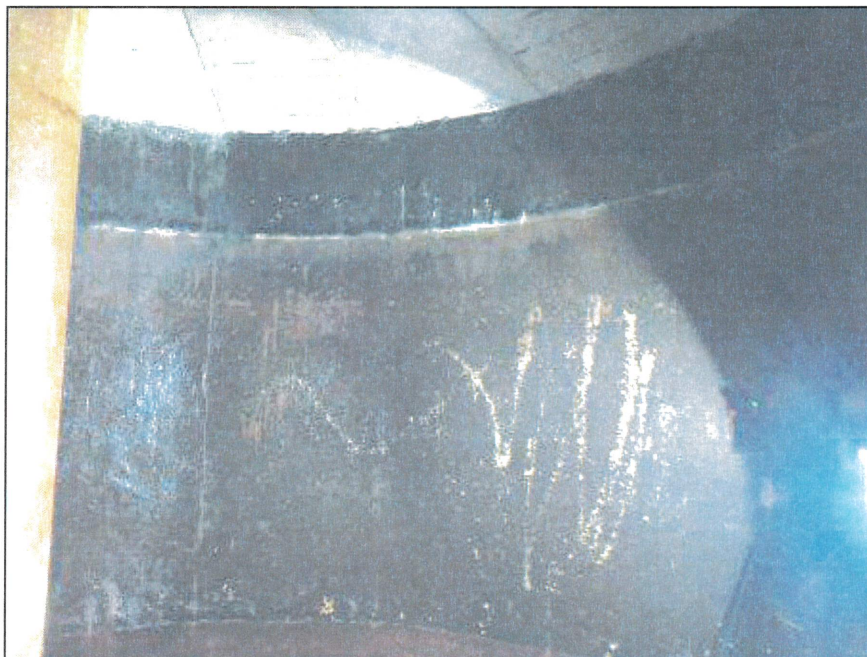
Obr.5 Pohled na obvodovou stěnu a část stropu akumulční komory. Vnitřní povrch stěnových dílců je opatřen několika vrstvami cementové malty celkové tloušťky cca 15 až 45 mm. Nátěry vnitřního líce obvodové stěny se odlupují, v některých svislých spárách mezi dílci se vyskytují trhliny.

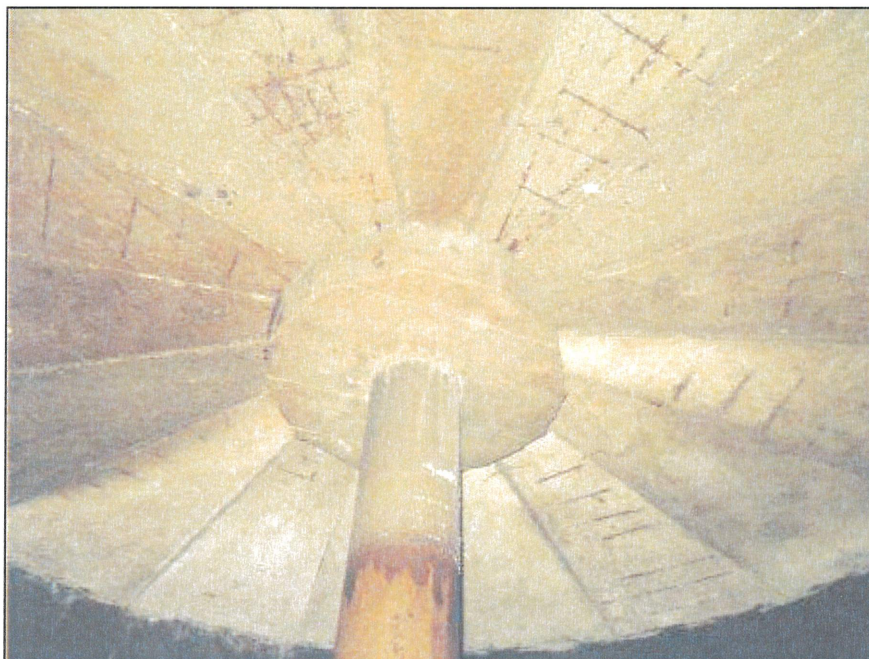
Obr.6 Pohled na horní část středového sloupu s hlavicí a stropními dílci. Stropní dílce jsou uloženy na obvodových stěnových dílcích a na kruhové železobetonové hlavici průměru 1.20 m tloušťky 0.30 m podepírané středovým kruhovým sloupem průměru 0.35 m výšky 3.30 m, který byl z větší části vybetonován do ztraceného bednění tvořeného ocelovou trubkou venkovního průměru cca 0.35 m. V důsledku karbonatace a malé krycí vrstvy betonu (0-20 mm) v kombinaci s vlhkým prostředím akumulace dochází u zejména u stropních dílců k prokreslování korodující výztuže a odtrhávání krycí vrstvy betonu.

Některé pruty výztuže jsou již zcela odkryté a plošně korodují.

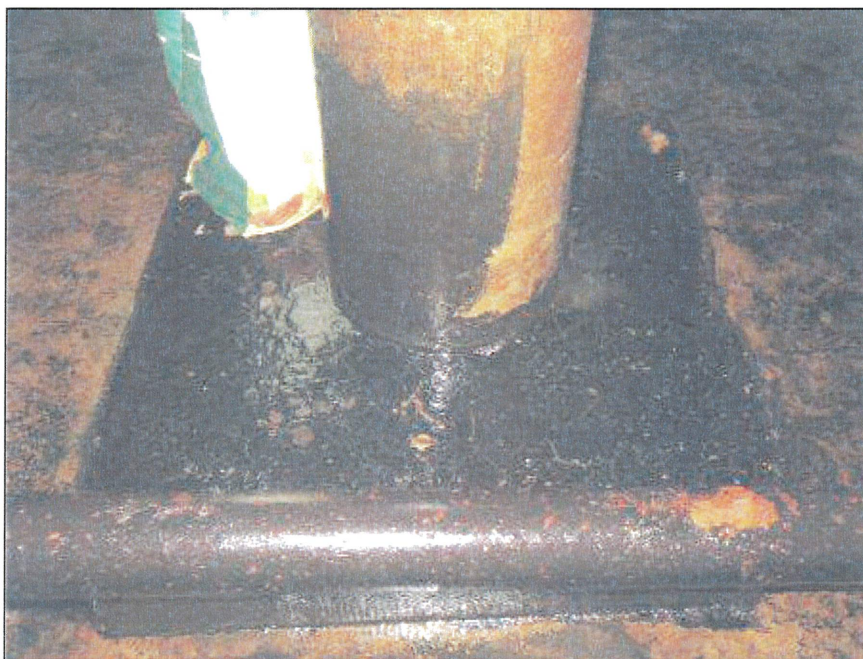
- 5) Středový kruhový sloup výšky 3.30 m nacházející se uprostřed akumulární komory byl z větší části vybetonován do ztraceného bednění tvořeného ocelovou trubicí venkovního průměru cca 0.35 m (**obr.7**)

Obr.7 Pohled na spodní část středového sloupu akumulční komory s roznášecí železobetonovou patkou tloušťky 0.30 m s půdorysnými rozměry 0.90x0.90 m. Středový kruhový sloup výšky 3.30 m byl z větší části vybetonován do ztraceného bednění tvořeného ocelovou trubkou venkovního průměru cca 0.35 m. Nátěry roznášecí patky i dna akumulace jsou narušeny sítí trhlin a odlupují se, povrch ocelové trubky sloupu tvořící ztracené bednění plošně koroduje.

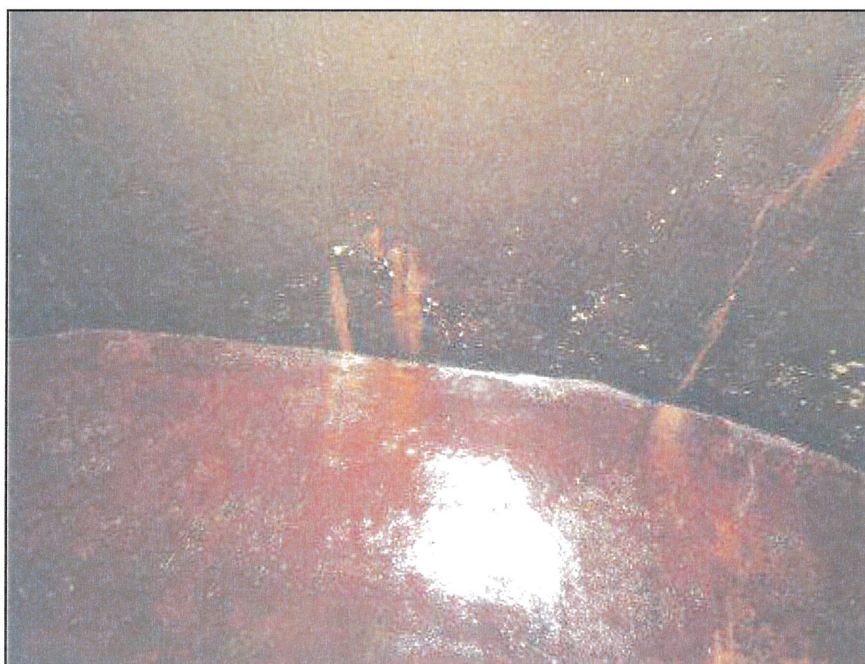
- 7) Ve některých svislých spárách mezi stěnovými dílci akumulární komory se vyskytují trhliny (**obr.4, obr.5, obr.8**). Menší trhliny způsobené s největší pravděpodobností objemovými změnami betonu – především smršťováním procházejí v blízkosti dna i přímo stěnovými dílci (**obr.8**)

Obr.8 Detailní pohled na obvodovou stěnu akumulční komory včetně náběhu výšky 0.19 m a šířky 0.40 m mezi stěnovými dílci a dnem akumulční komory. Nátěry vnitřního líce obvodové stěny i dna akumulční komory jsou narušeny sítí trhlin a odlupují se, v některých svislých spárách mezi stěnovými dílci se vyskytují trhliny. Menší trhliny způsobené s největší pravděpodobností smršťováním betonu procházejí v blízkosti dna i přímo stěnovými dílci.

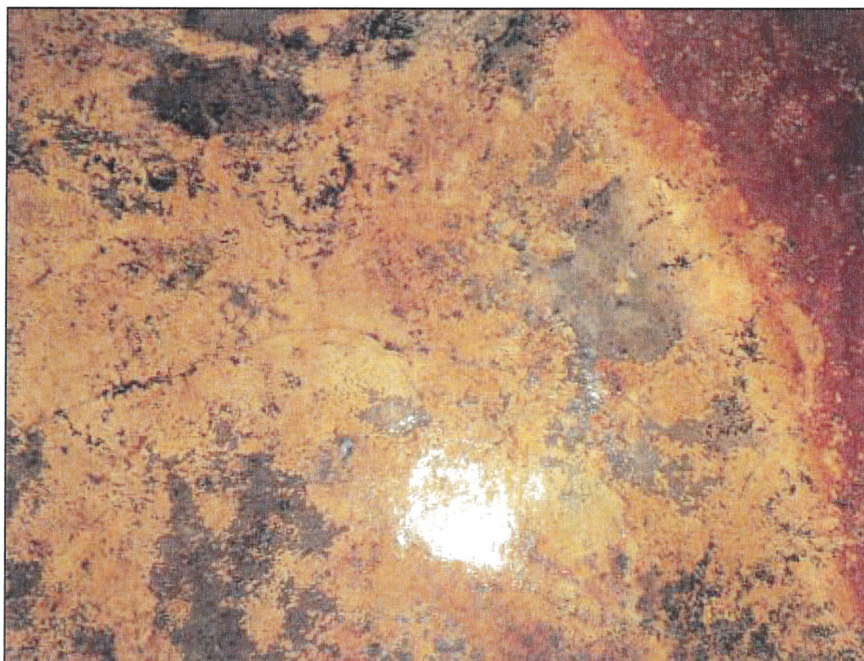
- 8) V nevyztuženém spádovém betonu dna akumulární komory se místy vyskytují trhliny (**obr.9**).
- 9) Omítka zděné nadstavby vstupu do akumulární komory je na vnitřním povrchu narušena pronikající zemní vlhkostí (**obr.10**)

Obr.9 Detailní pohled na dno akumulární komory se spádovým betonem tloušťky max. 0.10 m. Nátěr dna se odlupuje, místy se v nevyztuženém spádovém betonu vyskytují trhliny.

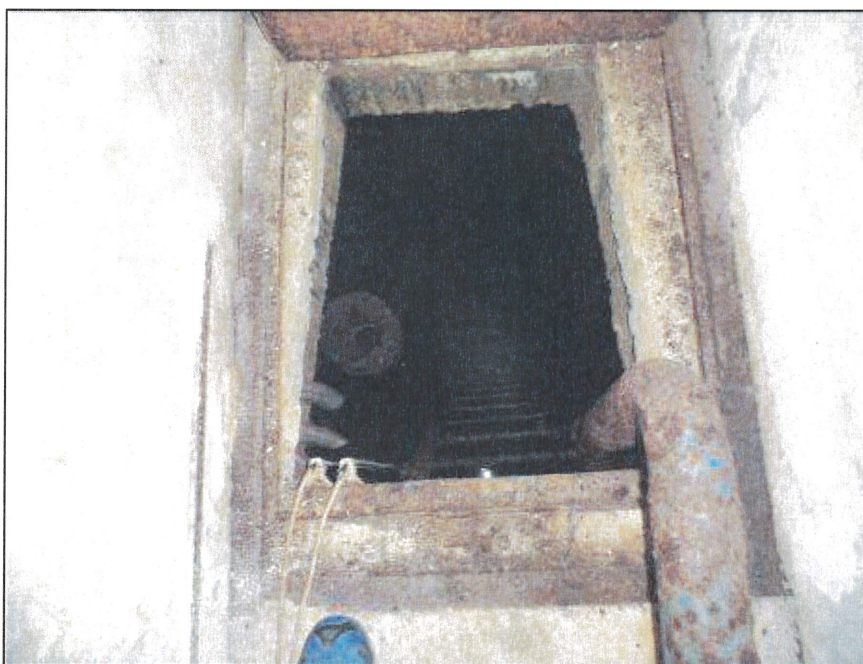
Obr.10 Detail vstupu do akumulární komory otvorem ve stropním dílci – pohled shora ze zděné nadstavby. Veškeré zámečnické výrobky včetně žebříků a ocelových potrubí plošně korodují, omítka je narušena pronikající zemní vlhkostí.

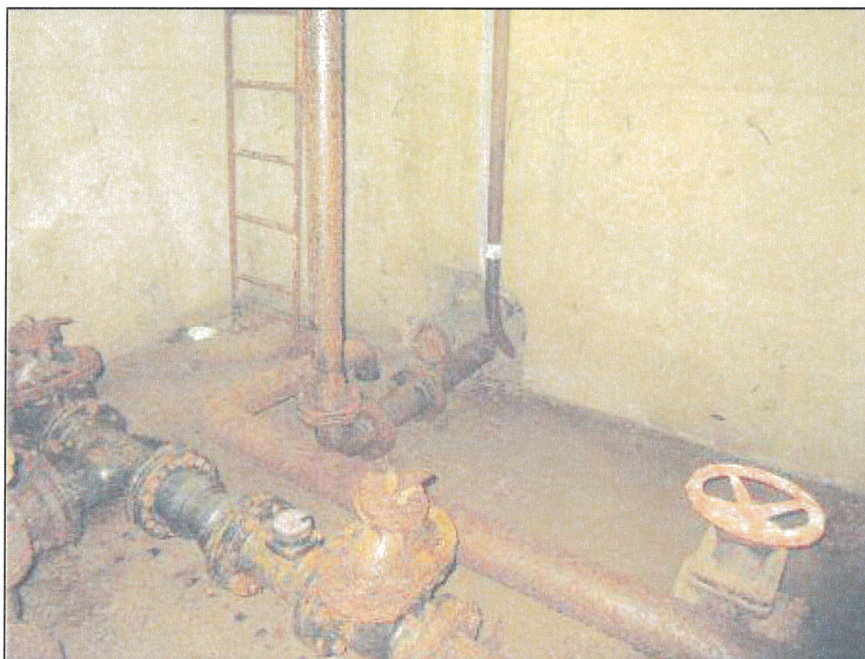
- 10) Obvodové stěny armaturní komory jsou uvnitř vlhké díky vodě kondenzující na povrchu a pravděpodobně i poškozené izolaci proti zemní vlhkosti (**obr.11**).

- 11) Z obvodových stěn armaturní komory vyčnívají korodující rádlovací dráty (**obr.11**).

Obr.11 Pohled do armaturní komory. Obvodové stěny jsou vlhké díky vodě kondenzující na povrchu a pravděpodobně i poškozené izolaci proti zemní vlhkosti. Ze stěn vyčnívají korodující rádlovací dráty. Veškeré zámečnické výrobky včetně žebříků a ocelových potrubí plošně korodují.
