Investor: Město Nový Jičín		
Místo: Nový Jičín	Stupeň: DUSP	Datum: 05/2024
Akce: M203 Most Dolní Brána - U Grasmanky		Počet A4: A4
Objekt:		Měřítko: 1:
Název: PASPORTIZACE OBJEKTŮ		Číslo zakázky: 2314
		Č. výkresu: -
		Paré:

M203 Most Dolní Brána – U Grasmanky

Pasportizace objektů

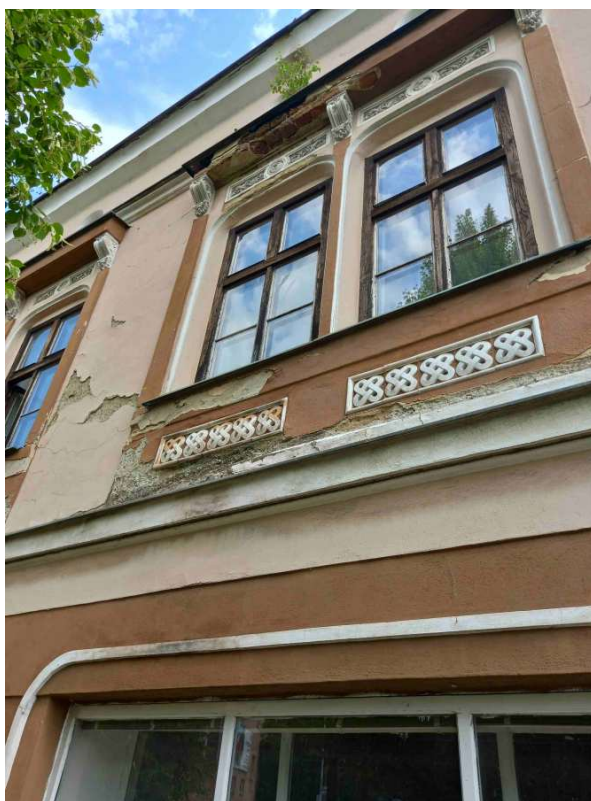
Poškození fasády v horní části budovy z ulice Dolní Brána

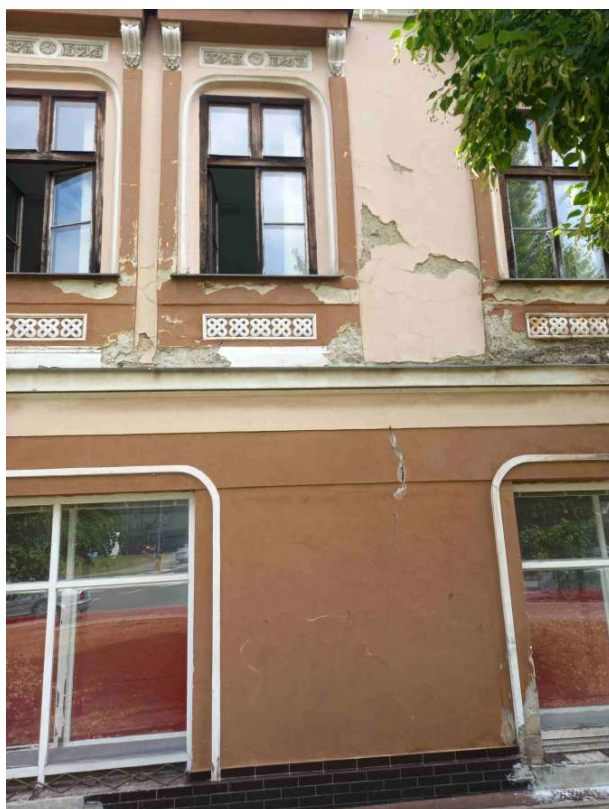
Trhlina mezi 1. a 2. oknem

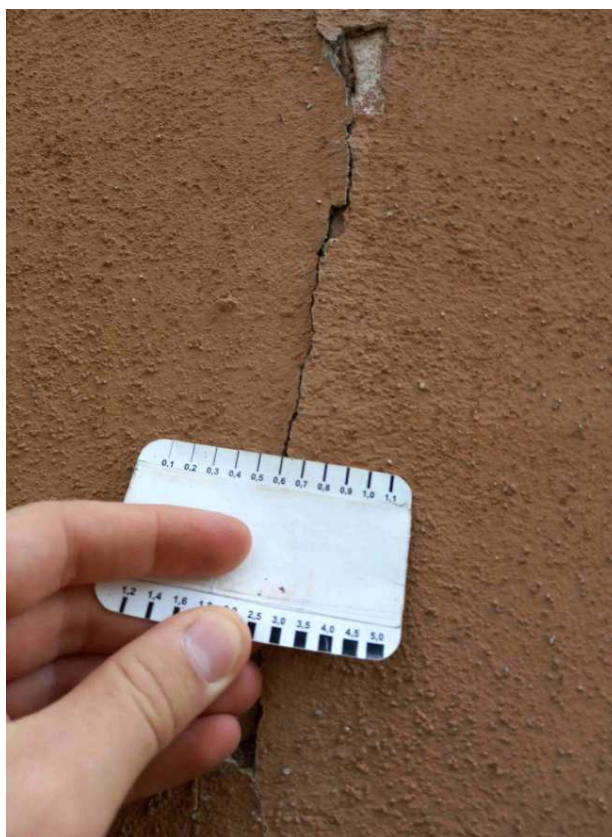
Šířka trhliny 0,6 mm

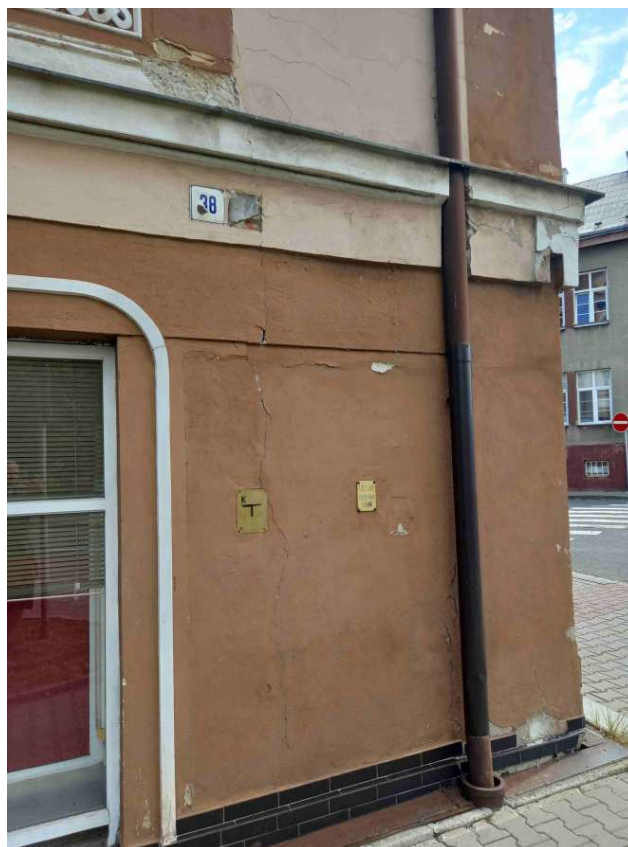
Trhliny šířky 0,6 mm na rohu domu z ulice Dolní Brána

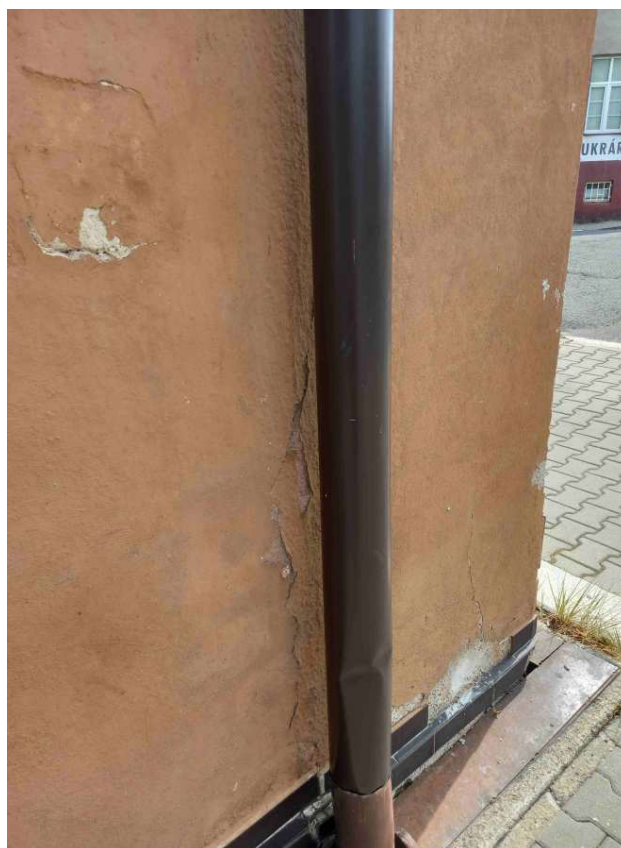
Poškození fasády kolem svodu

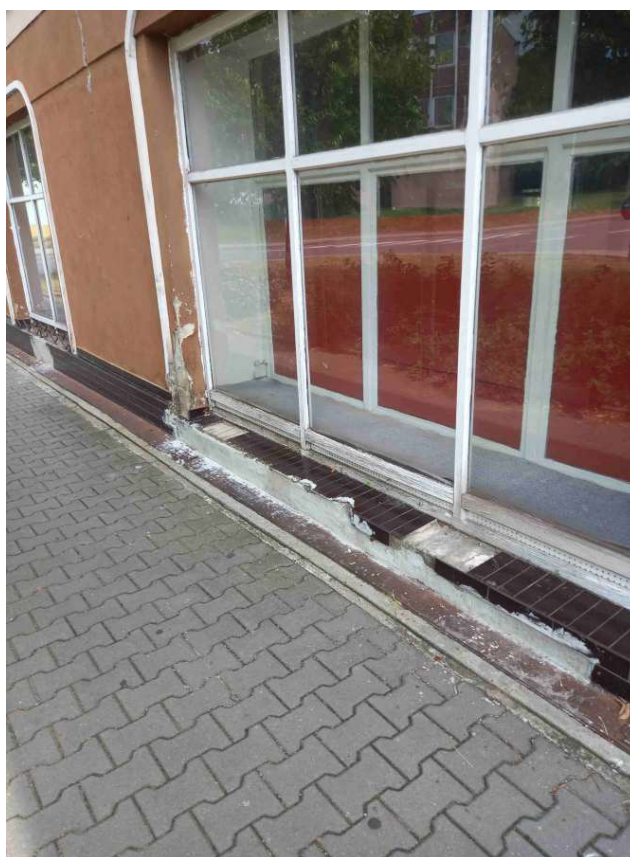
Poškození dlažby

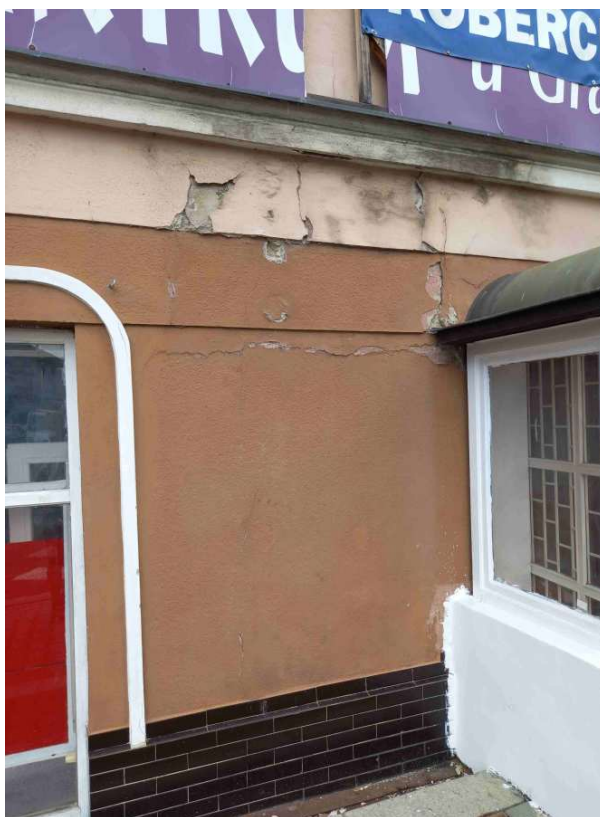
Trhliny kolem vstupních dveří šířky 0,6 mm

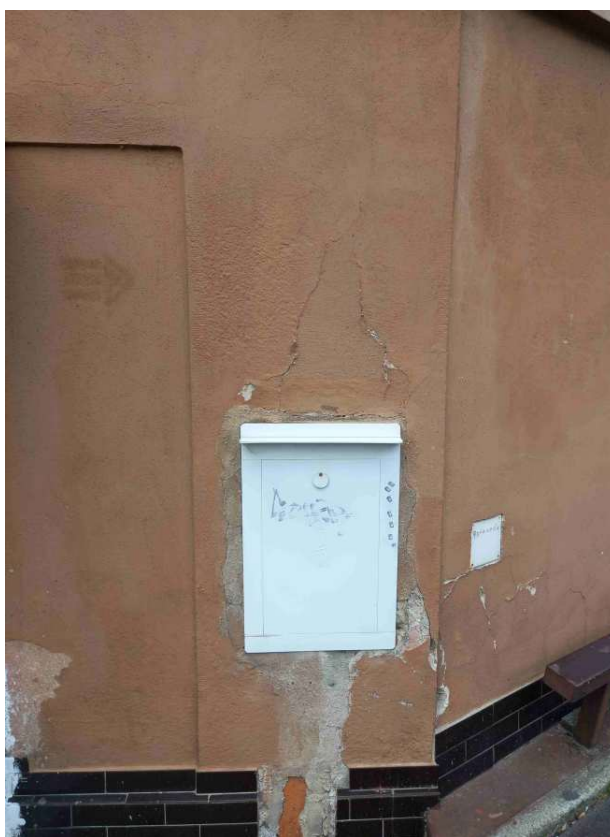
Poškození fasády kolem rozvaděče

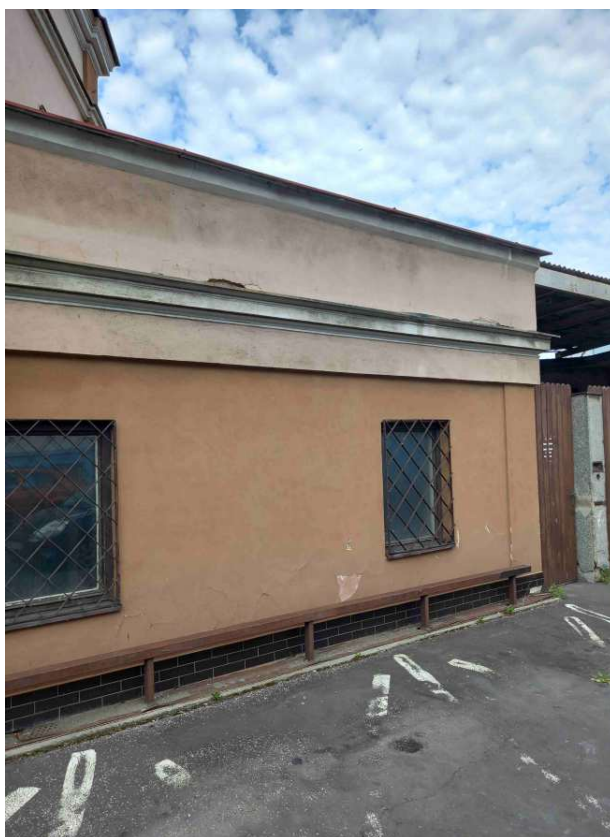
Poškození fasády nad atikou

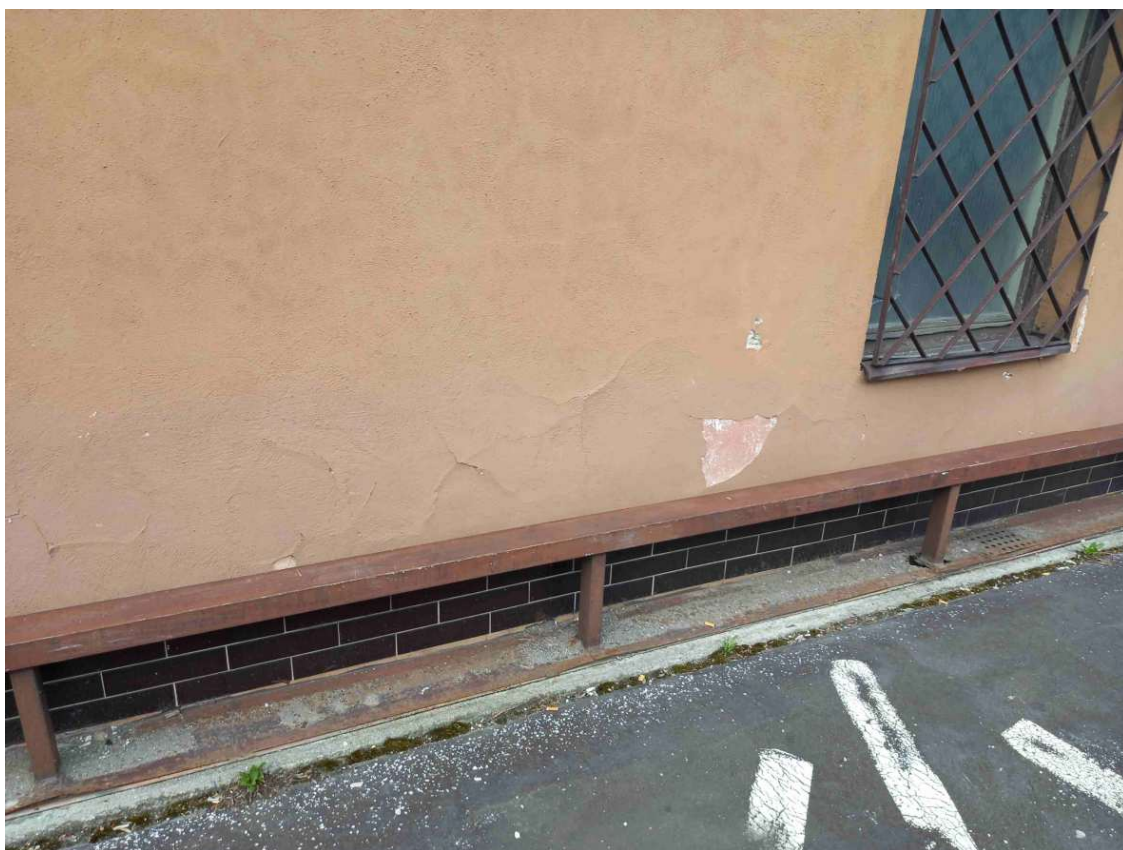
Poškození fasády ve spodní části budovy a plechu

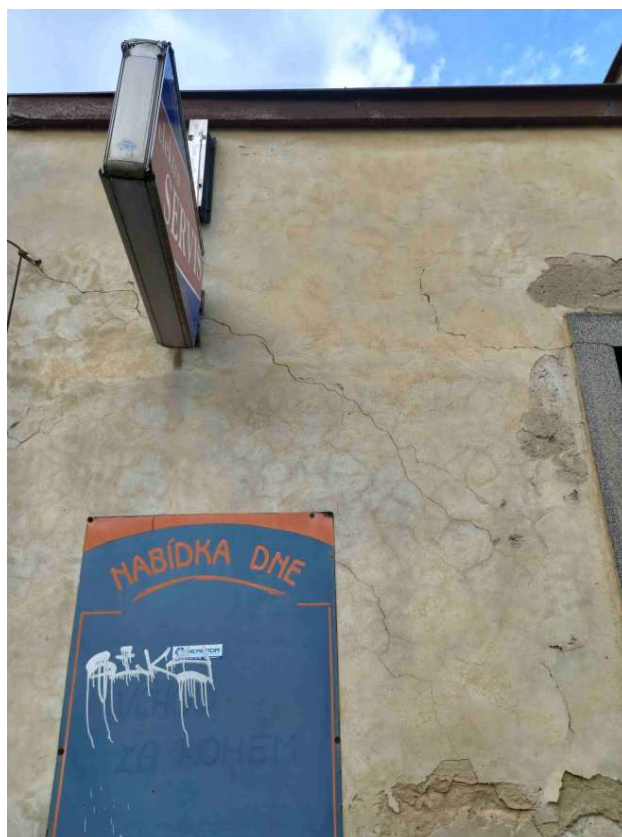
Šikmé trhliny šířky 3,0 mm

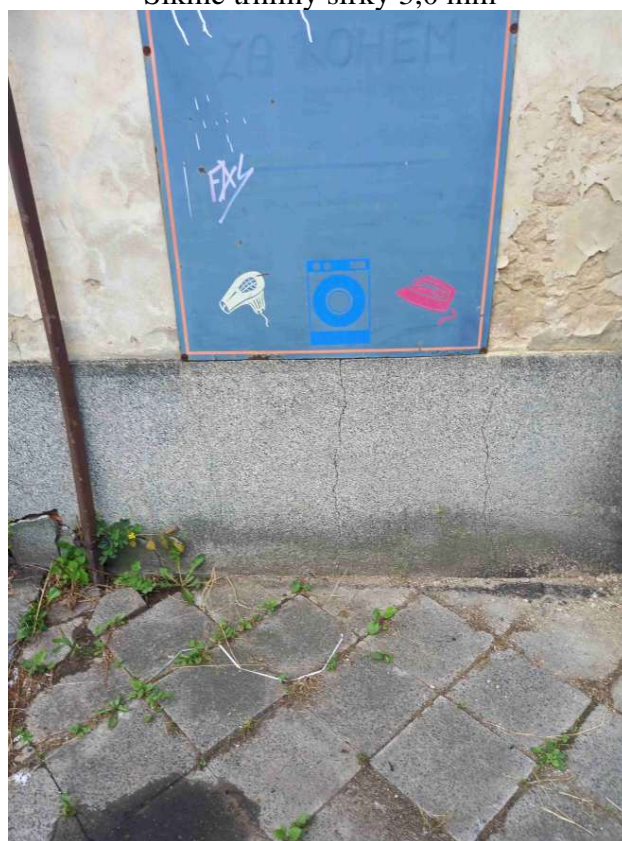
Svislé trhliny ve spodní části nad mostem

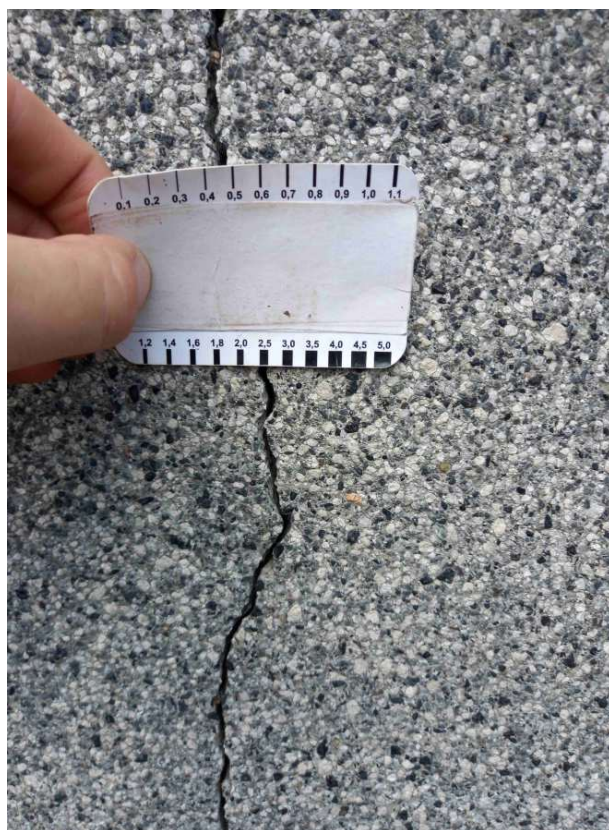
Šířka trhliny 2,5 mm

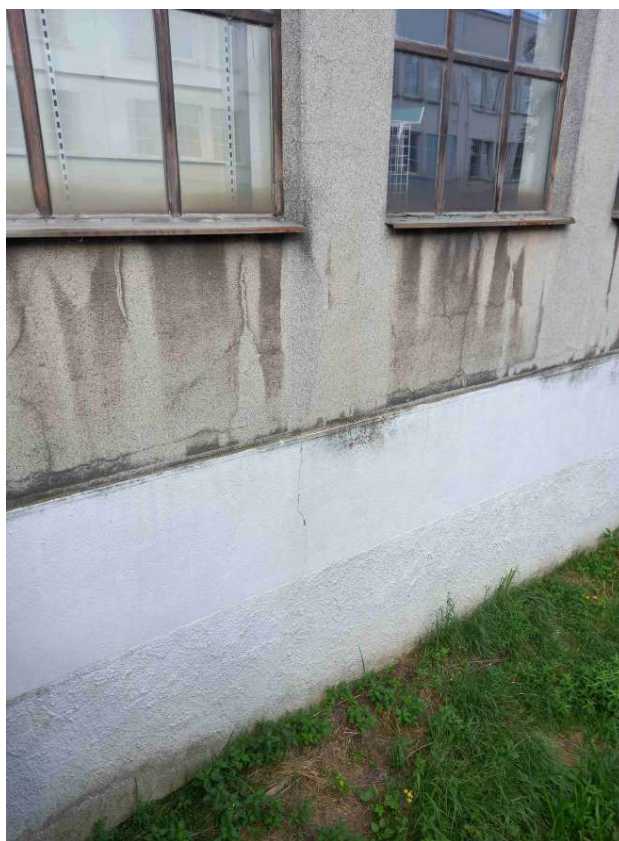
Thliny za mostem mezi okny

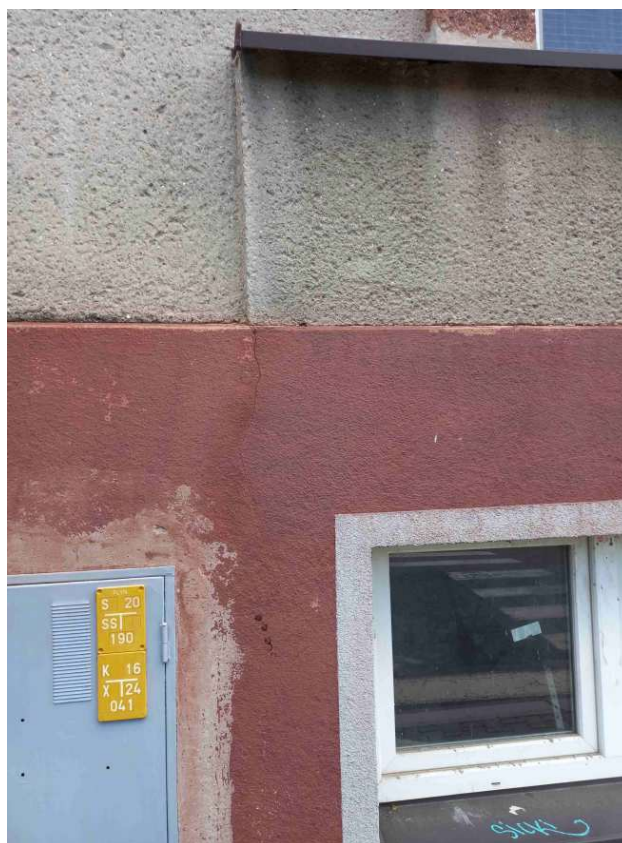
Svislé trhliny ve fasádě

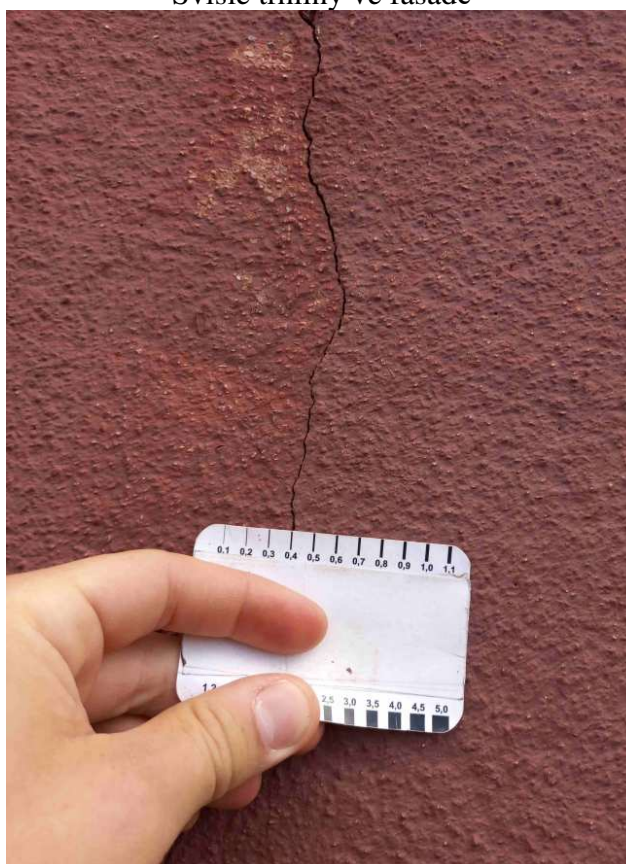
Šířka trhliny 0,4 mm

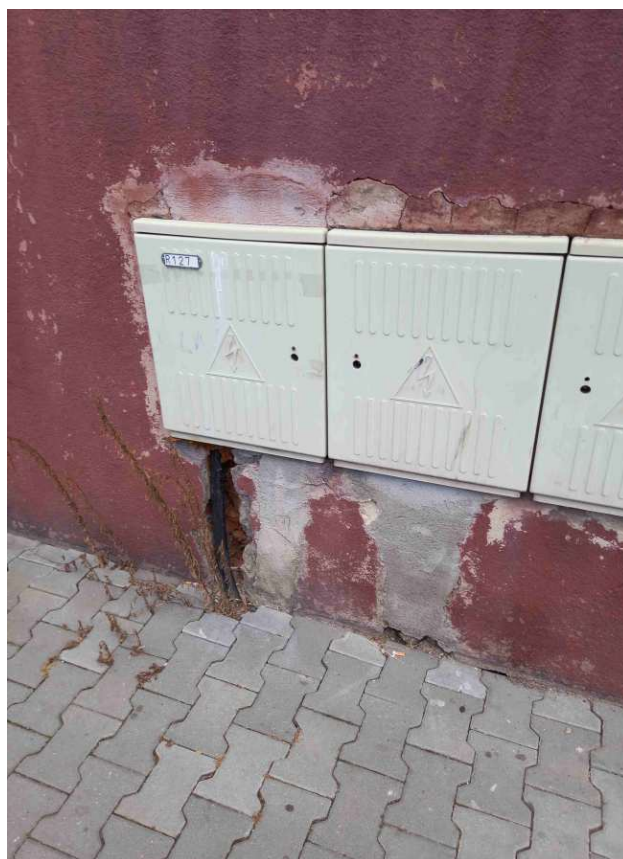
Poškození fasády pod rozvaděči

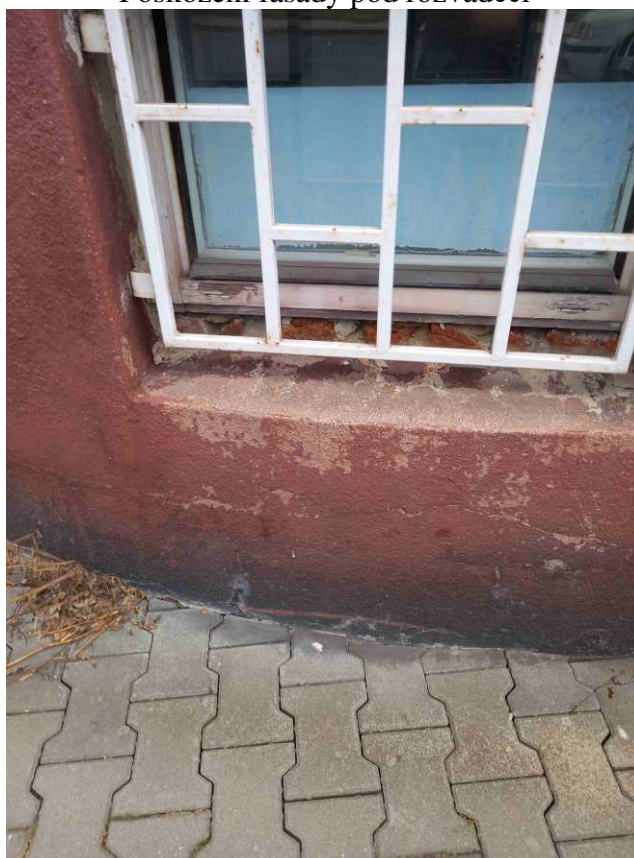
Trhliny pod okny na rohu budovy

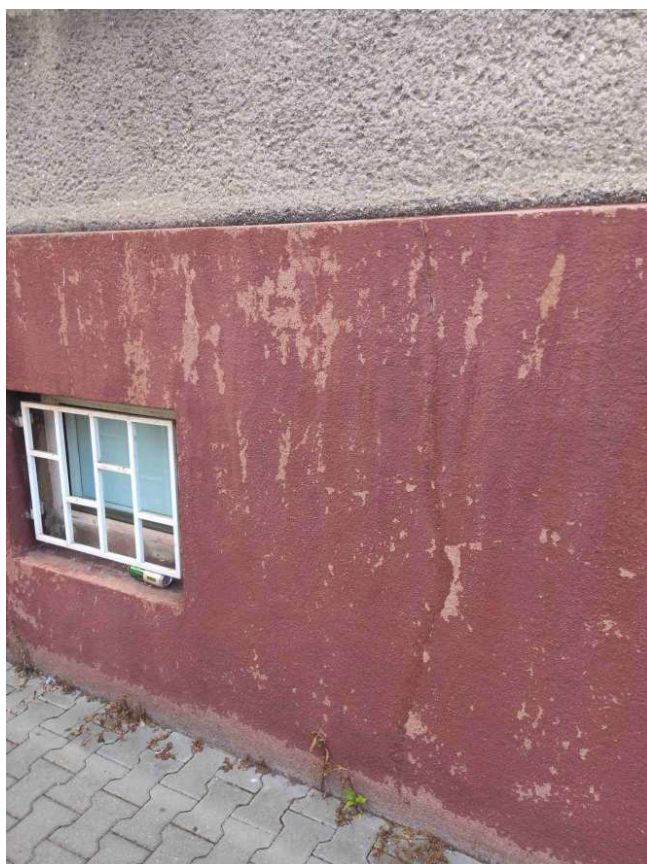
Mnohačetné svislé trhliny z ulice U Grasmanky

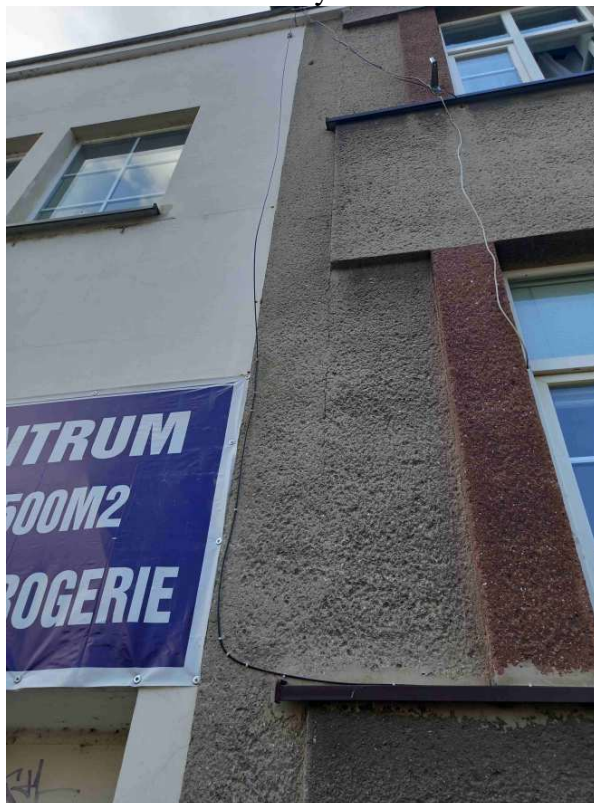
Svislá trhlina z ulice vedle sousední části domu

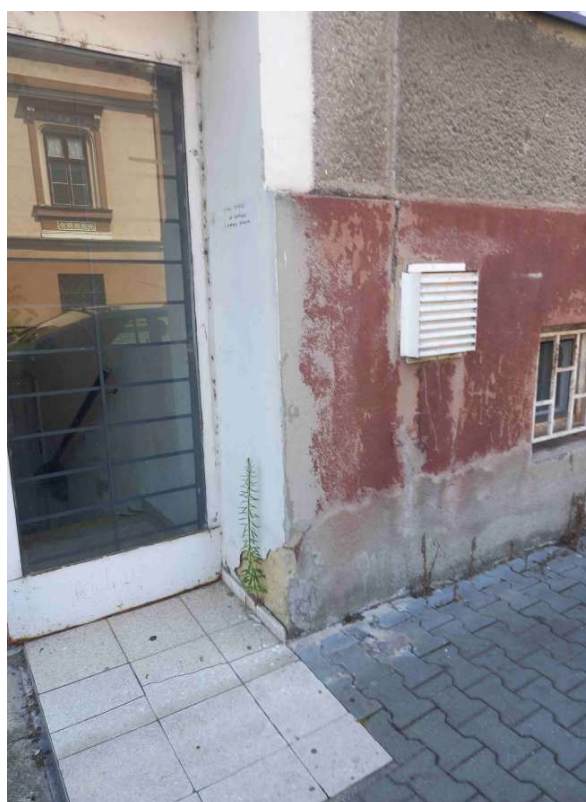
Poškození fasády u dveří

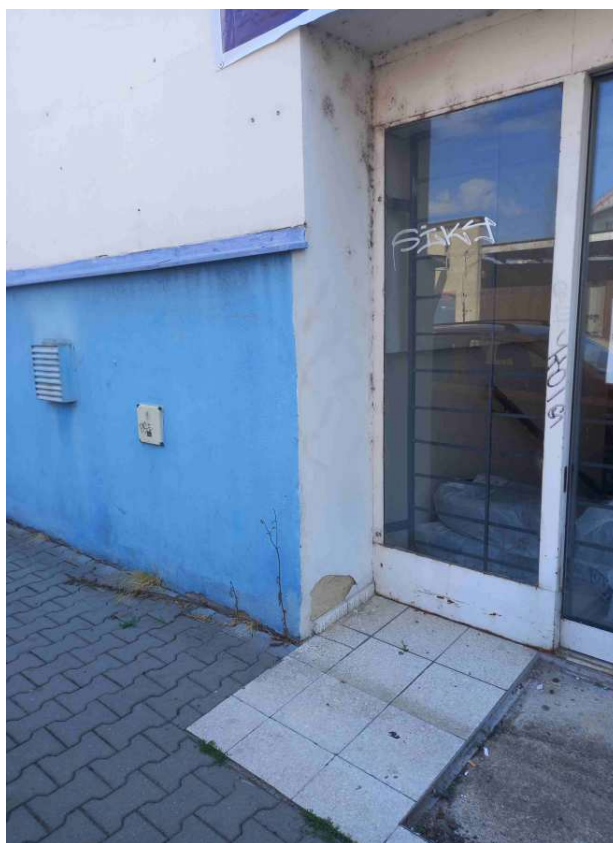
Poškození fasády u dveří

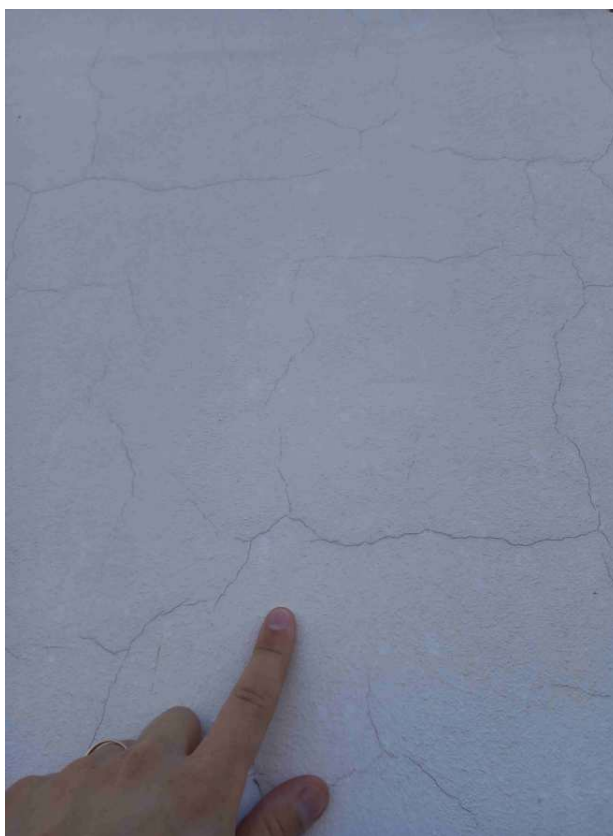
Všesměrné trhliny ve fasádě

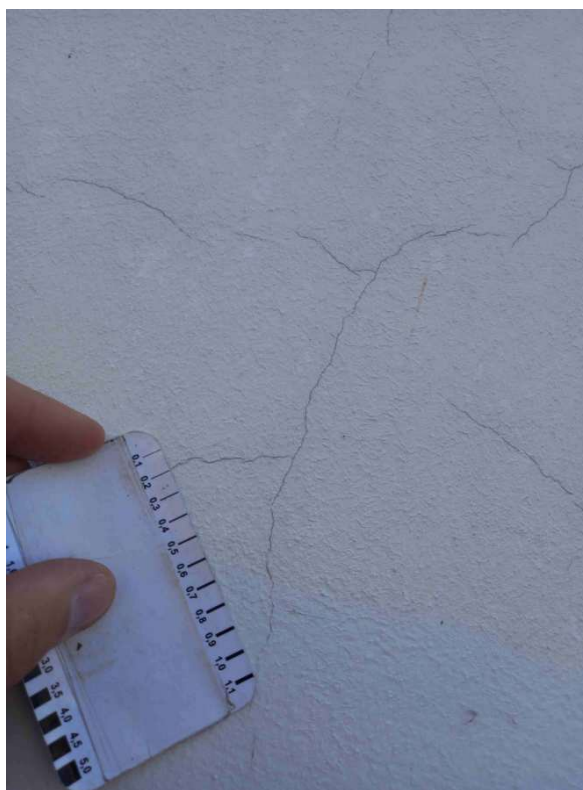
Šírka trhlin 0,2 mm

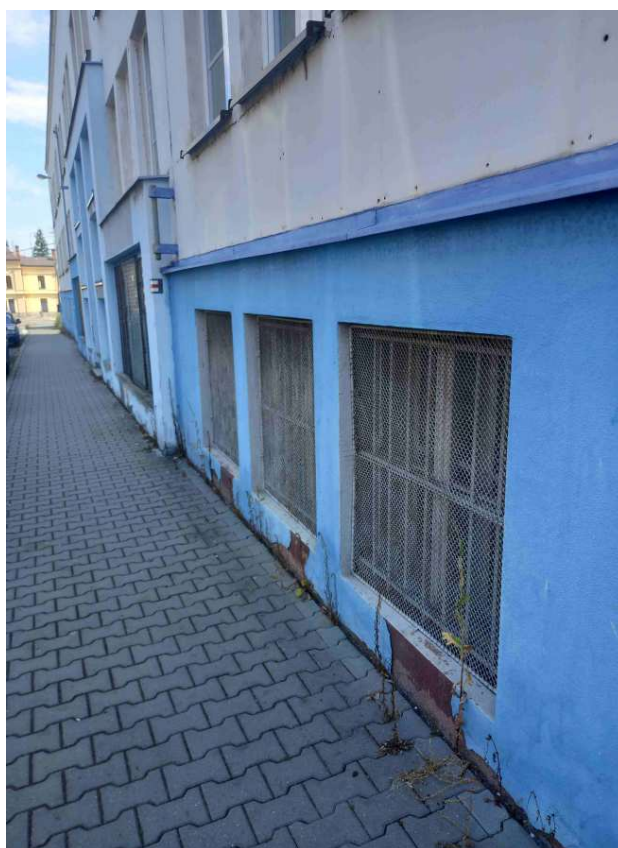
Poškození fasády pod okny

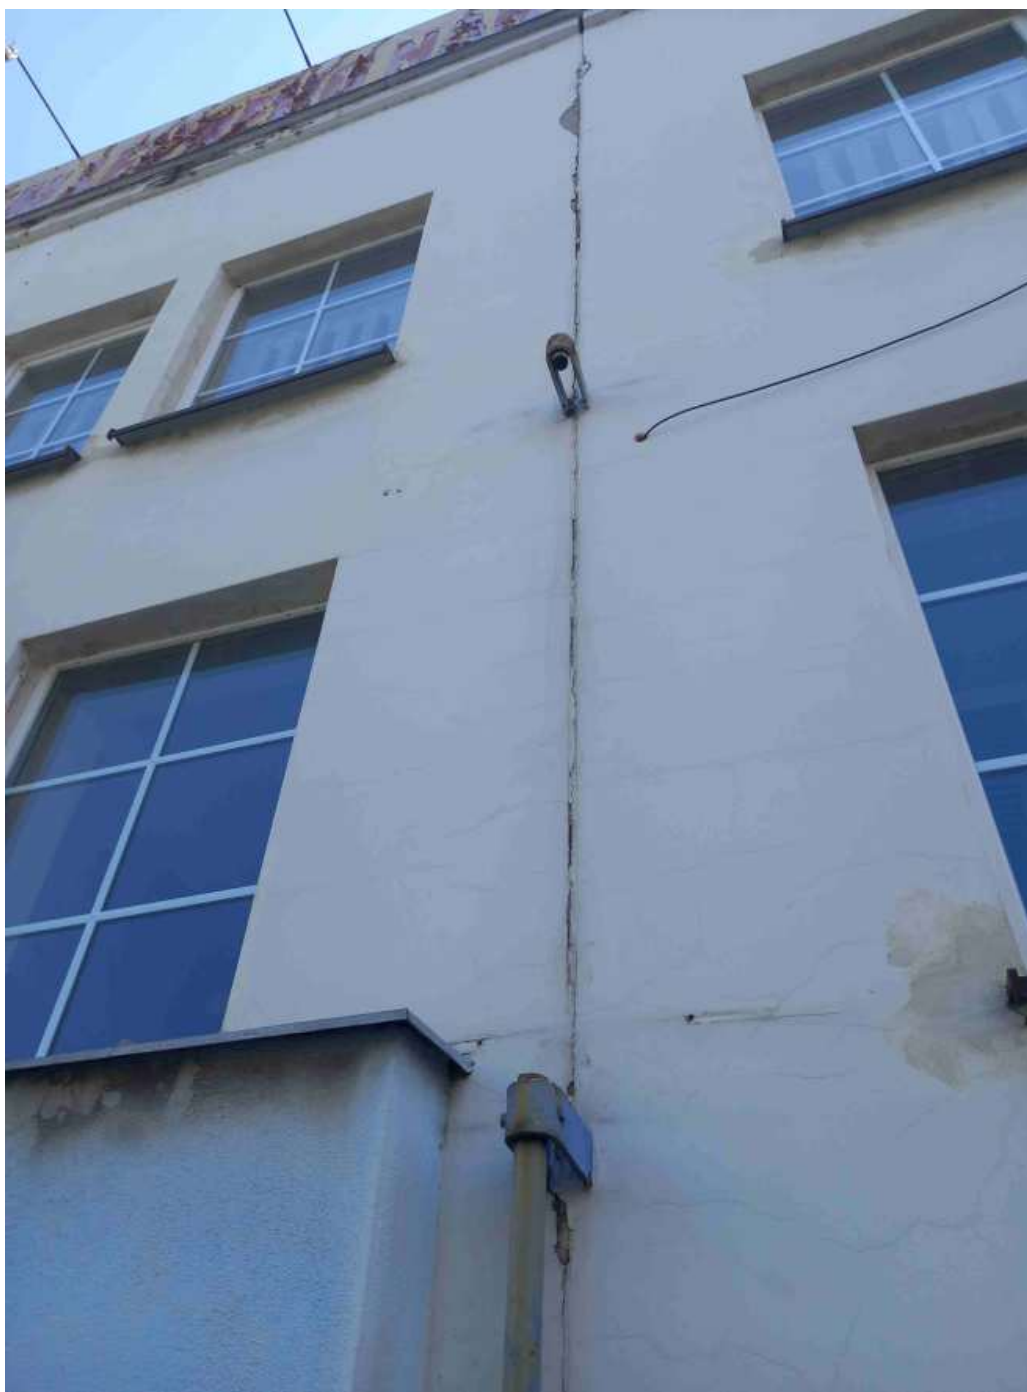
Spára mezi sousední částí objektu

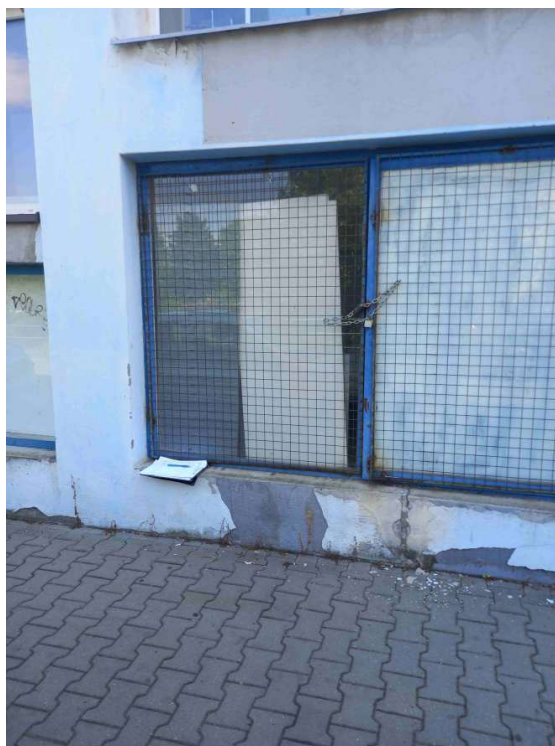
Poškození fasády kolem oken

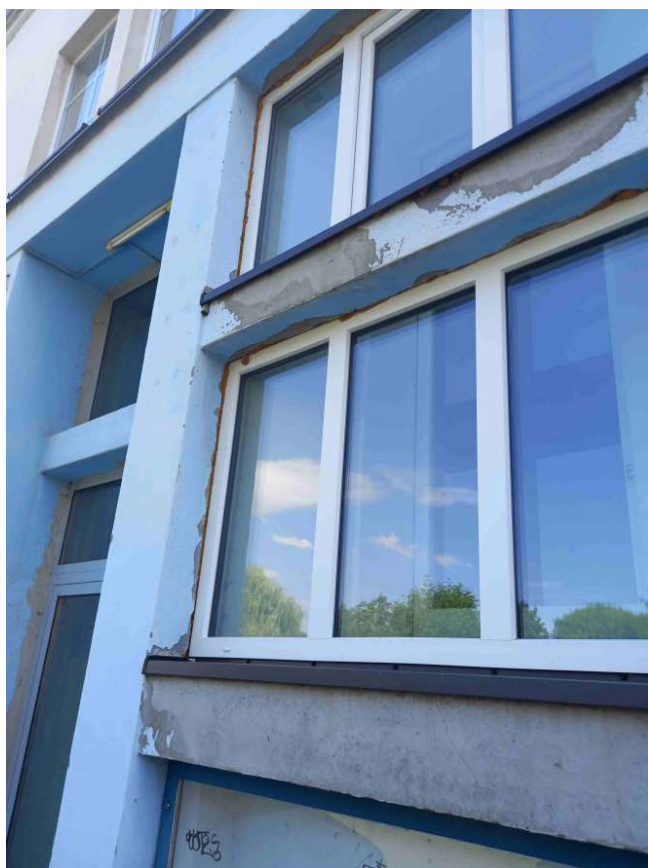
Poškození fasády kolem oken

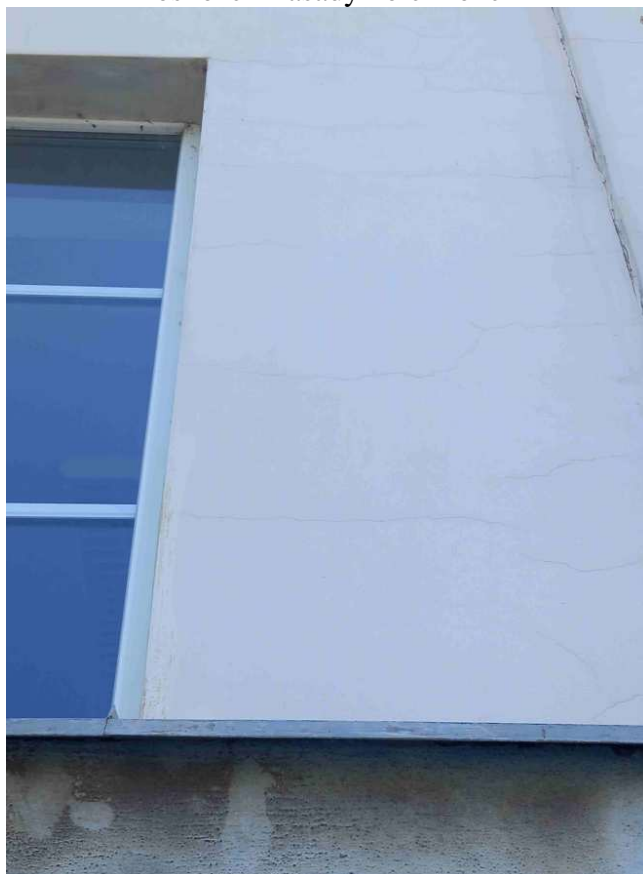
Všesměrné trhliny ve fasádě
