**Odborný posudek statika  
stávajícího stavu konstrukcí BD  
a návrh vhodného způsobu sanace poruch**

**Stavební úpravy BD Revoluční 36  
p.č. 1610 v k.ú. Nový Jičín – Horní Předměstí**

březen 2018

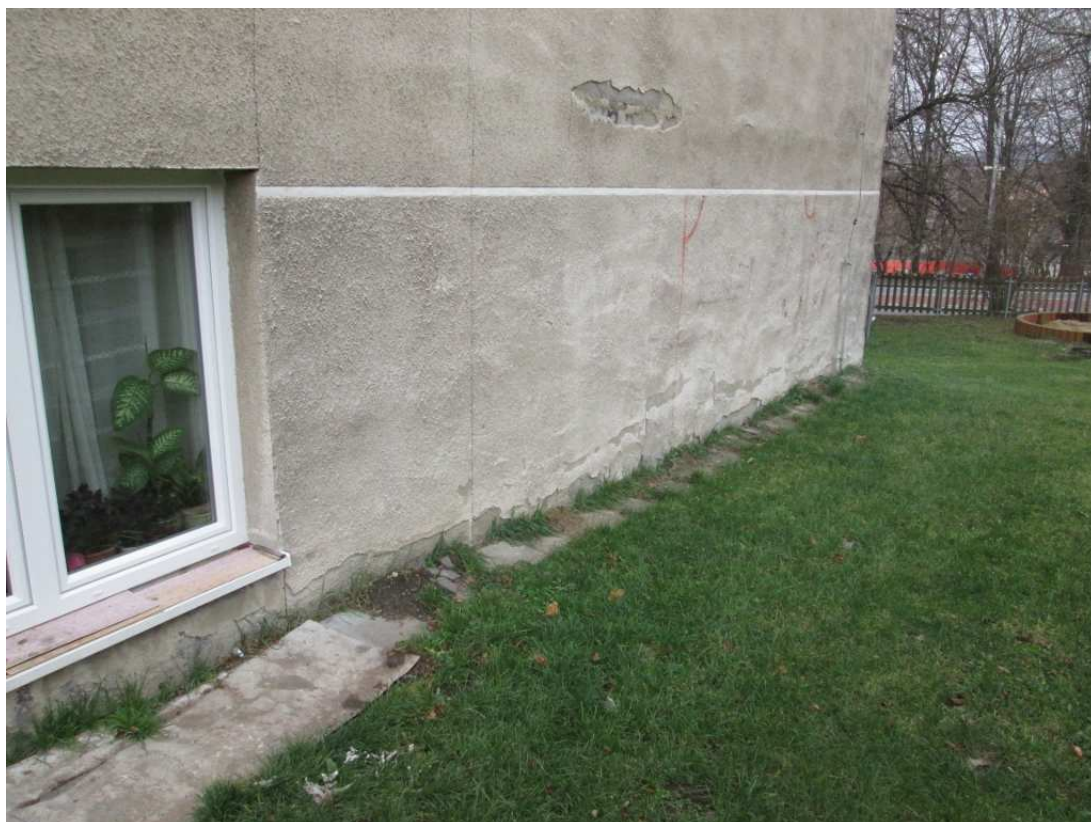
Poruchy omítky fasády v její ploše jsou pravděpodobně způsobené zatékáním srážkové vody do drobných trhlin omítky, které vznikly pohyby nosných konstrukcí při jejich sedání atd. Vnikem srážkové vody do těchto trhlin se trhliny dále rozvíjí až do současné podoby odpadávající omítky fasády.

[01.] Poruchy omítky fasády v její ploše

- Omítka fasády, která je degradovaná a není dostatečně přilepena k podkladu, tzn. plochy omítky, které odpadávají, musí být v celém rozsahu porušených ploch odstraněny a podklad musí být očištěn.  
Před provedením zateplení fasády musí být omítka fasády vyspravena tak, aby podklad pro tepelnou izolaci byl rovný, zároveň musí být zajištěna dostatečná přídržnost podkladu. Stávající omítka fasády musí být opatřena penetračním nátěrem.  
Následně budou provedeny nové vrstvy zateplení fasády dle skladby uvedené ve stavební části projektové dokumentace a dle technologických předpisů výrobce lepících tmelů a nové silikonové omítky tak, aby byla zajištěna dostatečná životnost nové omítky fasády.

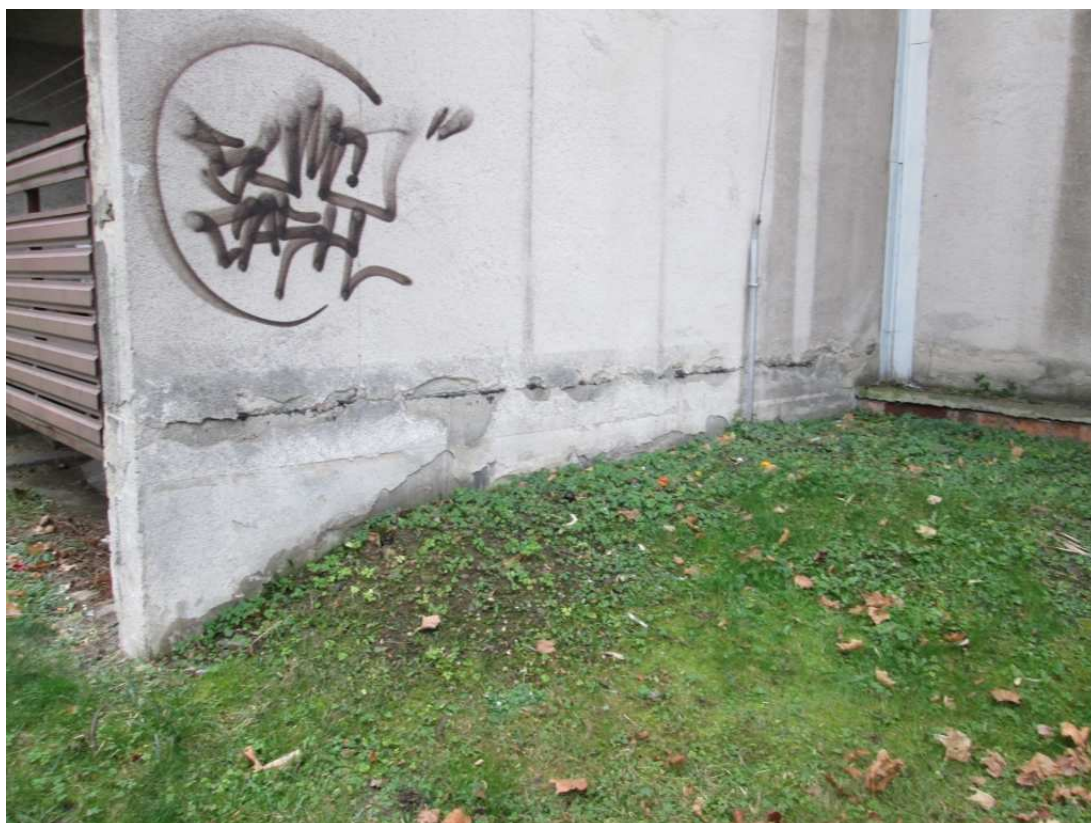
Poruchy omítky fasády v plochách situovaných nízko nad terénem jsou způsobeny dlouhodobým namáháním omítky od terénu odstříkující srážkovou vodou a vztlínající zemní vlhkostí.

[02.] Poruchy omítky fasády v plochách situovaných nízko nad terénem

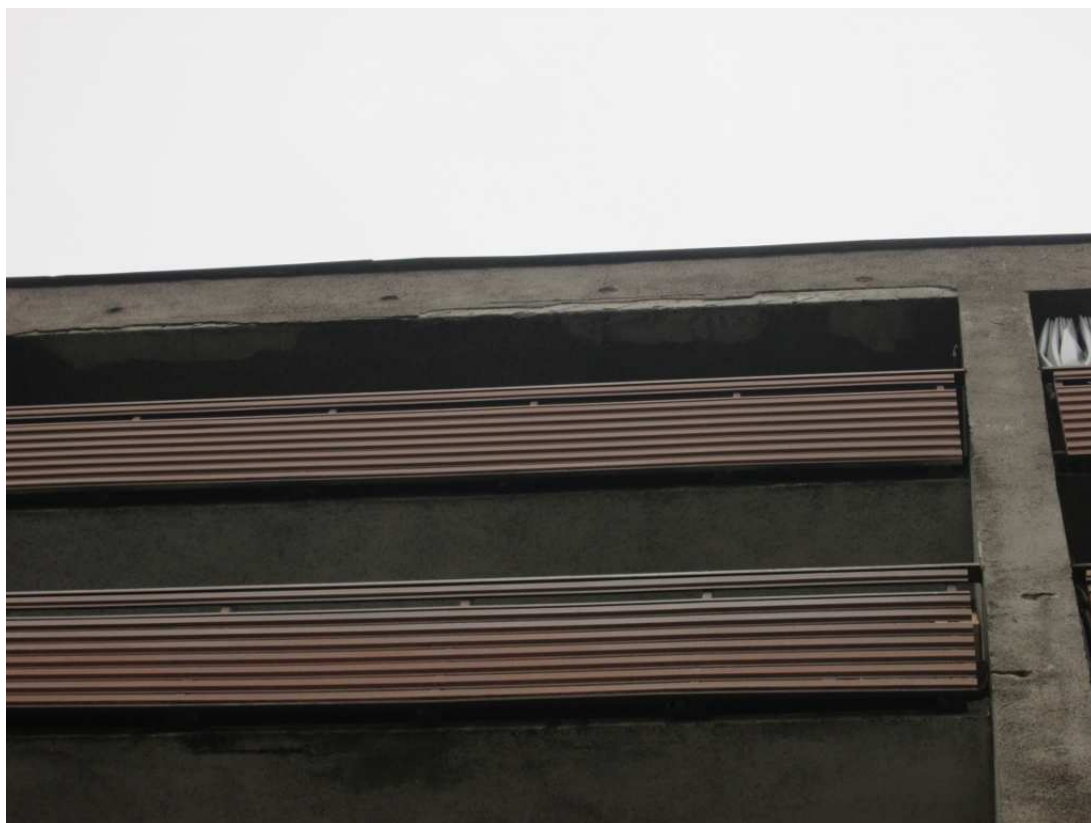
Poruchy omítky fasády v místě napojení atiky na nosnou konstrukci střešního pláště mají lokální charakter a jsou pravděpodobně způsobené zatékáním srážkové vody přes hydroizolaci střešního pláště za rub atiky.

[03.] Poruchy omítky fasády v místě napojení atiky na nosnou konstrukci střešního pláště

- Střecha bude opatřena zateplovacím systémem a novou povlakovou hydroizolací, která musí být v místě atiky vytažena do dostatečné výšky nad střešní plášť, nebo přímo přetažena přes horní plochu atiky.  
Porušené plochy omítky atiky budou před zateplením vyspraveny způsobem, který je popsán v předchozím bodu.  
Součástí dodávky klempířských výrobků bude i nové oplechování atiky plechem FeZn s PE úpravou.

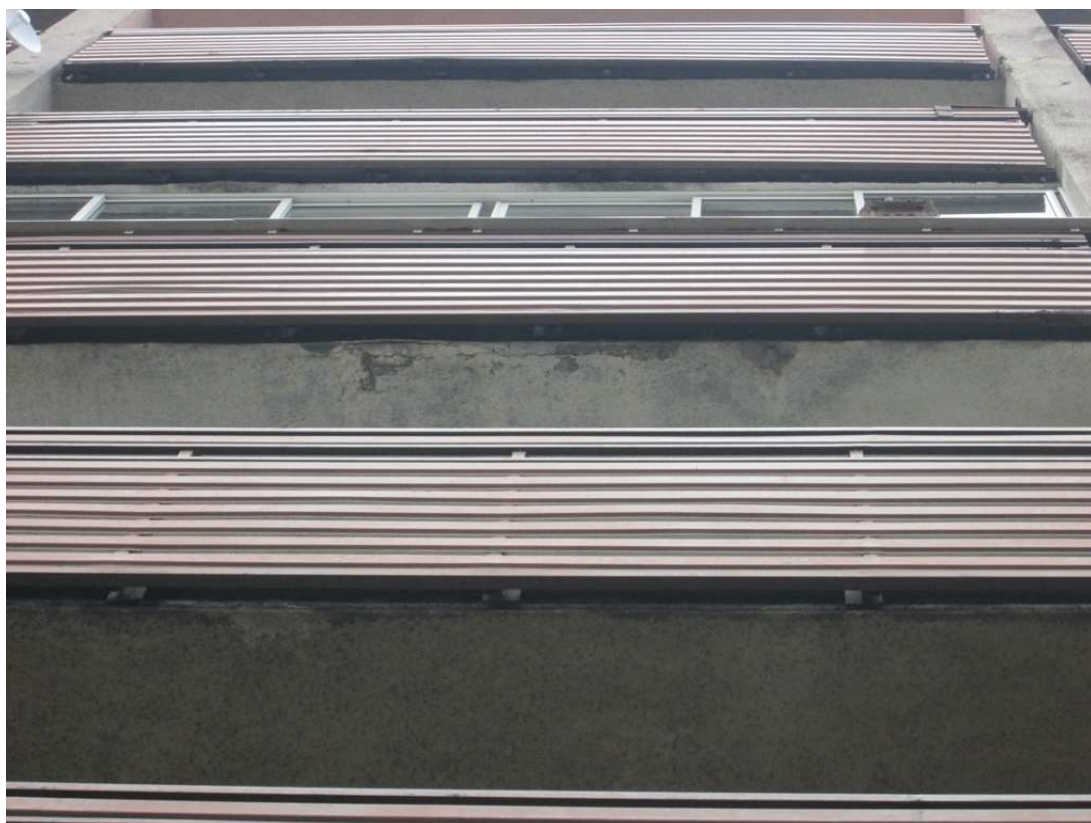
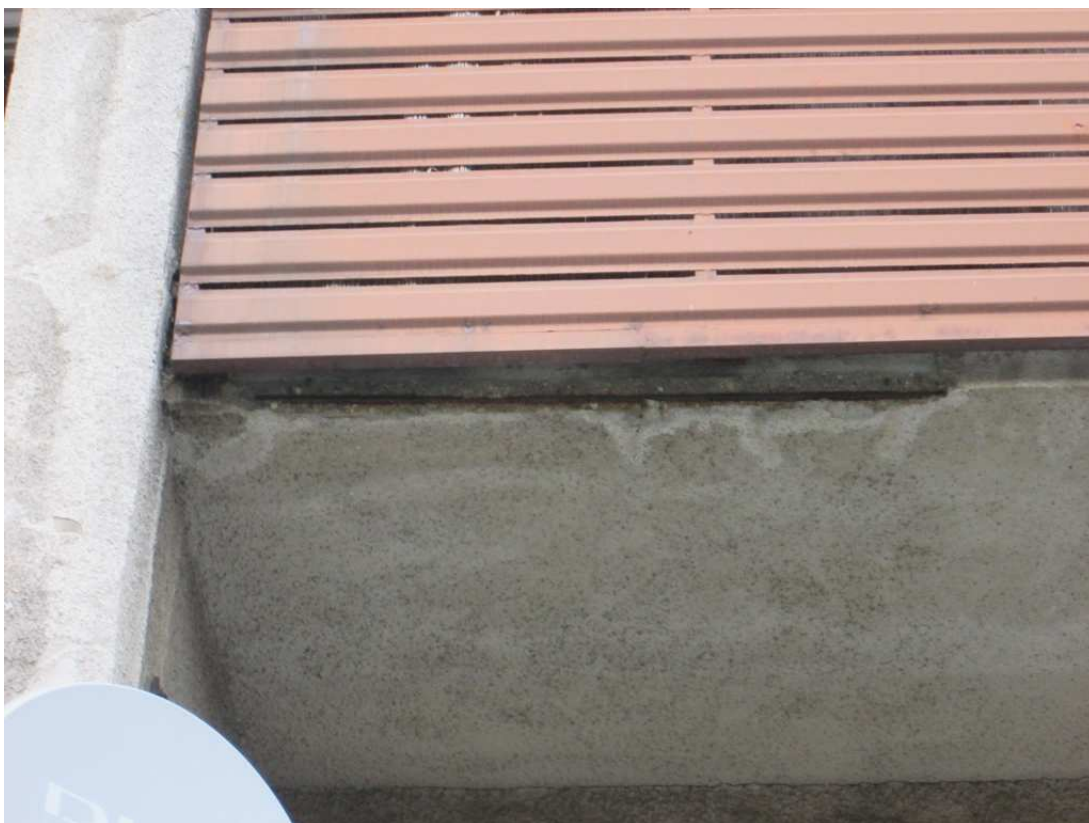
Poruchy krycí vrstvy výztuže železobetonových lodžiových desek v místě jejich vnější hrany je zapříčiněna tím, že tyto hrany nejsou oplechované, tzn. není zde provedený okapový plech a srážková voda volně zatéká do mikro trhlin v betonu, kde zimních měsících namrzá a způsobuje rozvoj poruch.

[04.] Poruchy lodžiových desek v místech jejich vnější hrany (tzv. okapového nosu)

[05.] Poruchy lodžiových desek v místech jejich vnější hrany (tzv. okapového nosu)

- Před provedením sanace poškozených částí železobetonových lodžiových desek bude odstraněna stávající skladba nášlapné vrstvy lodžií.

Degradovaný beton lodžiových desek bude odstraněn v celém rozsahu porušených částí. Korozi narušená výztuž musí být řádně očištěna a opatřena antikoročním nátěrem. Porušené plochy betonu budou opatřeny adhezním můstkem, který zaručí dostatečnou přilnavost sanační malty. Následně bude na takto ošetřené plochy nanесena reprofilační malta.

Bude provedená nová hydroizolace lodžii a bude provedena nová skladba nášlapné vrstvy lodžii dle stavební části projektové dokumentace.

Nová dlažba v lodžiích bude provedena na mrazuvzdorné lepidlo a bude dlažba ukončena okapovým plechem FeZn s PE úpravou.

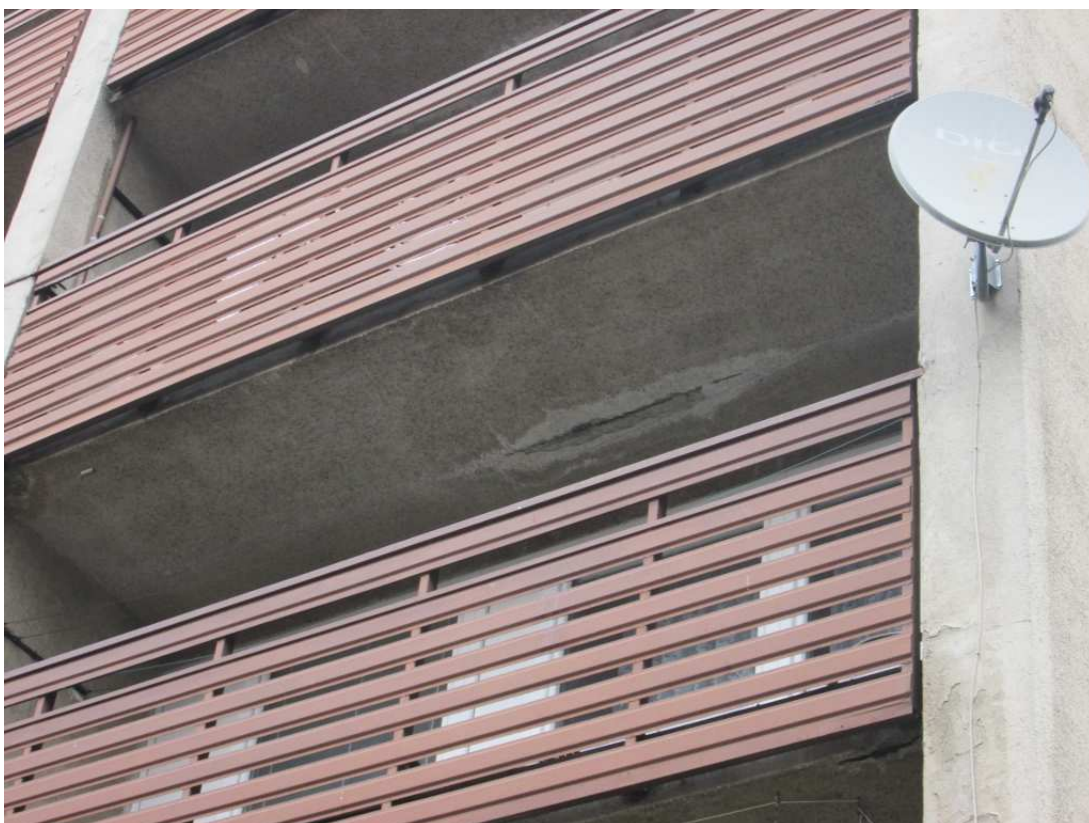
Porucha v ploše železobetonové lodžiové desky je pravděpodobně zapříčiněna lokální poruchou hydroizolace a nášlapné vrstvy lodžie (pokud v těchto místech je hydroizolace vůbec provedena), zatékáním srážkové vody a střídavým působením mrazu v zimních měsících.

[06.] Poruchy ploše lodžiových desek

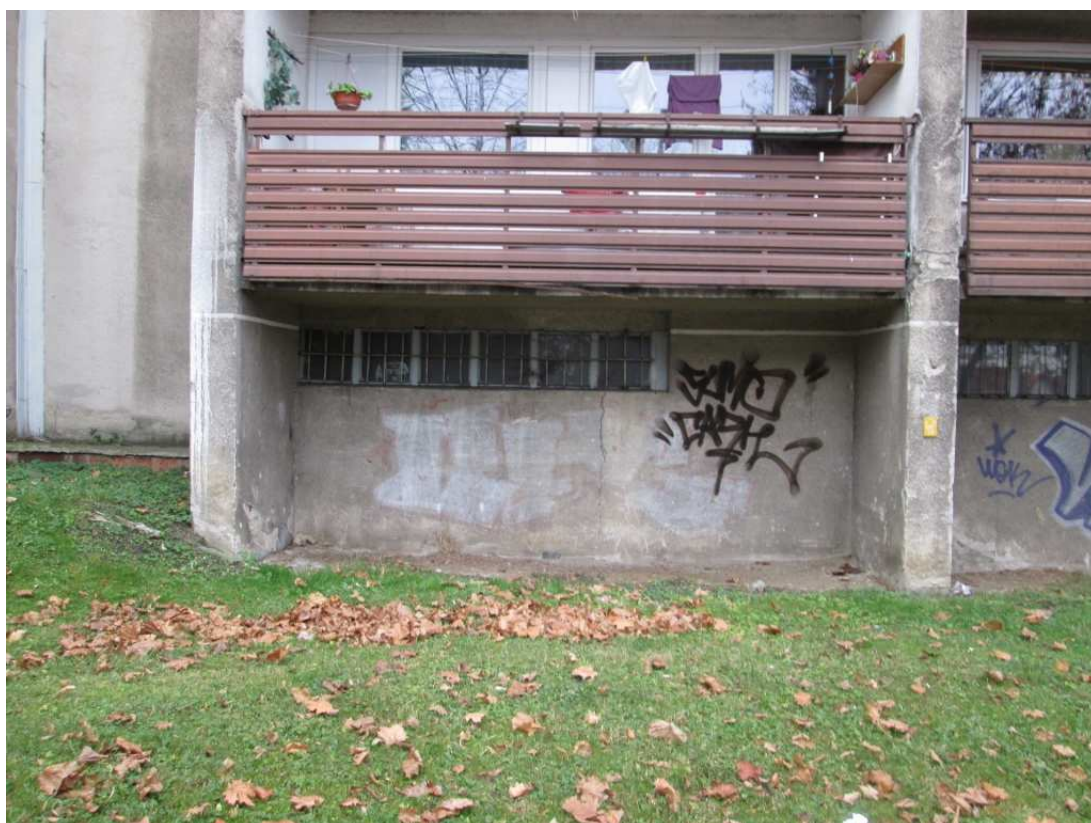
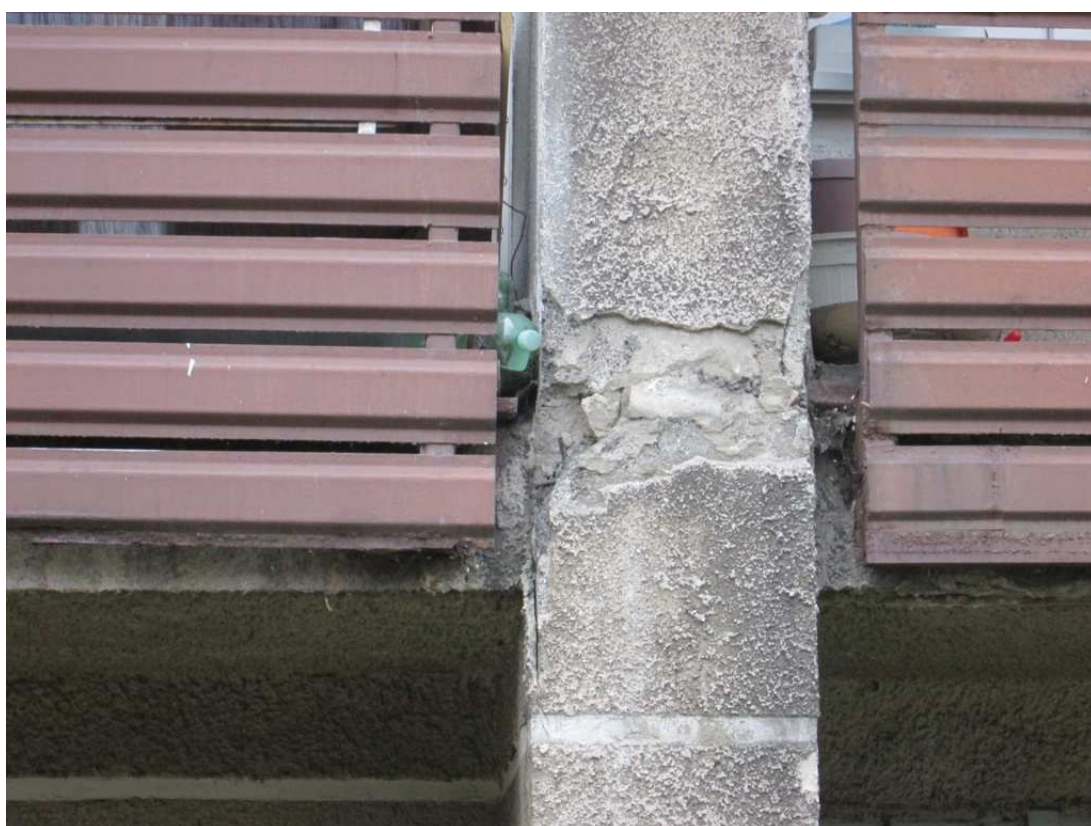
Poruchy v místech kotvení ocelového zábradlí do lodžiových nosných stěn jsou způsobené kondenzací vlhkosti na ocelových prvcích kotvení zábradlí, vzniklou korozí a objemovými změnami ocelových prvků kotvení.

[07.] Poruchy v místech kotvení ocelového zábradlí lodžii do nosných lodžiových stěn

[08.] Poruchy v místech kotvení ocelového zábradlí lodžii do nosných lodžiových stěn

- Stávající ocelové zábradlí lodžii bude odstraněno. Porušená místa nosných lodžiových stěn budou očištěna od nesourodých částí a budou zapravena sanační maltou provedenou na adhezní můstek.

Na lodžiích bude provedeno nové zábradlí z hliníkových profilů s výplní z bezpečnostního mléčného skla. Kotvení zábradlí bude provedeno nové.
