Zpráva z podrobné prohlídky ocelové konstrukce zastřešení zimního stadionu v Novém Jičíně provedené v souladu s ČSN 73 2604

Zpráva o podrobné prohlídce ocelových vaznic

(prohlídka dle ČSN 73 2604, hodnocení dle ČSN ISO 13 822 a ČSN 73 6221)

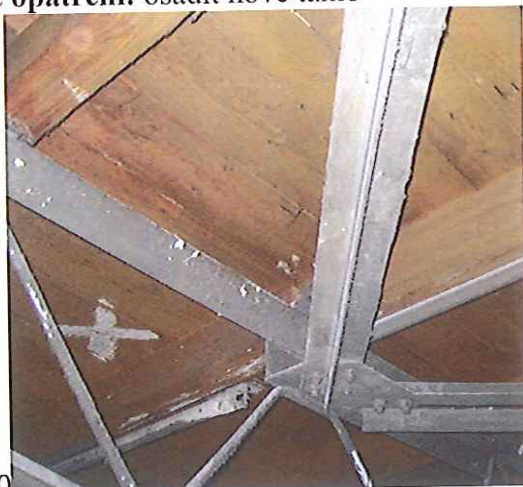
Foto: 7880

Vada č. 1: utržené montážní táhlo

Umístění: u vaznice č. 2 v poli mezi východním štítem a vazníkem č.1

Nápravné opatření: osadit nové táhlo

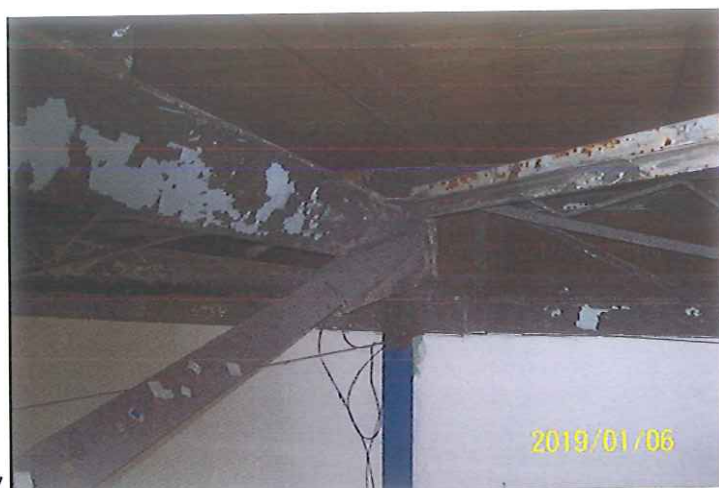
Foto: 9867

Povrchová ochrana konstrukce girlandové příhradové i plnostěnné vaznice je tvořena základním nátěrem bílé barvy a vrchním nátěrem šedé barvy. Vrchní nátěr v 40 % odprýskává, spodní nátěr má poměrně dobrou soudržnost s podkladem. Byla provedena zkouška pomocí ocelového kartáče. Místy je odprýsknut i základní nátěr, konstrukce vaznic je zasažena počínající korozí.

Vada č. 2: počínající povrchová koroze, odprýskávající barva

Umístění: celkově u všech vaznic, ve zvýšené míře v poli mezi vazníky č. 4 a č. 6.

Nápravné opatření: odstranění starých nátěrů, celkový vícenásobný nátěr konstrukce

Povrchová ochrana (udává se v % zachovalosti povrchové ochrany): 60 %, je nutné provést kompletní očištění konstrukce a nový minimálně třívrstvý nátěr.

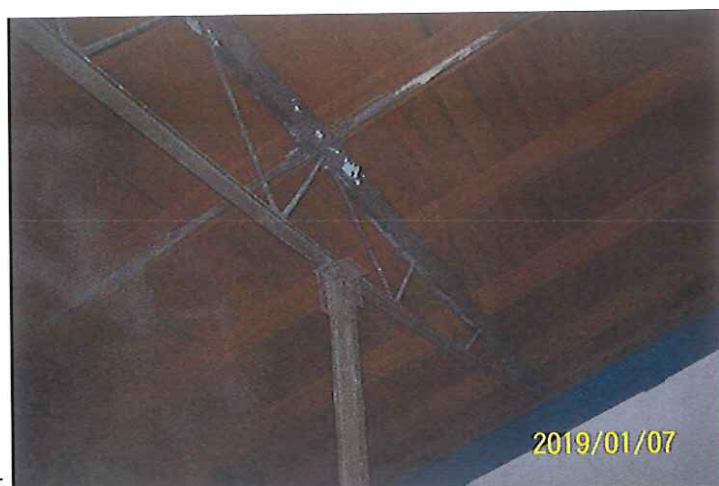
Foto: 0045

Vada č. 3: mimostýčnickové zatížení vaznice závěsem lávky

Umístění: u vaznice č.7 v poli mezi východním štítem a vazníkem č.1

Nápravné opatření: oprava závěsu tak, aby působil do styčníku vaznice.

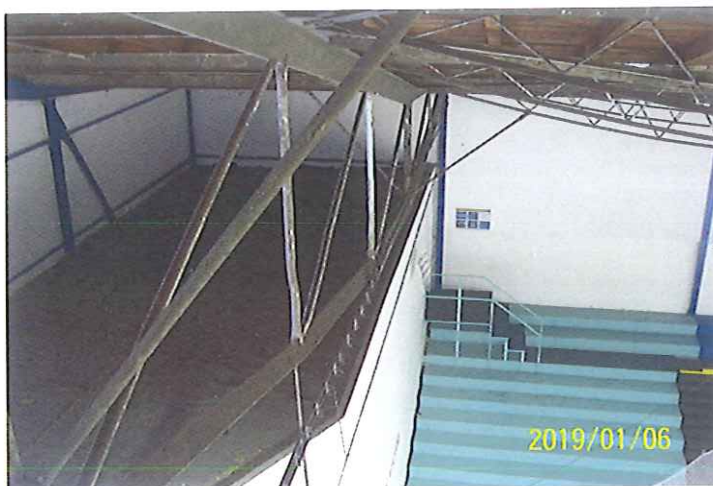
Foto: 9863

Umístění: u vazníku č. 6, svislice č. 4 od severní strany,
u vazníku č. 3, svislice č. 4 od jižní strany.

Nápravné opatření: zesílit svislici přivařením úhelníku 50 x 50 x 5 mm po celé délce

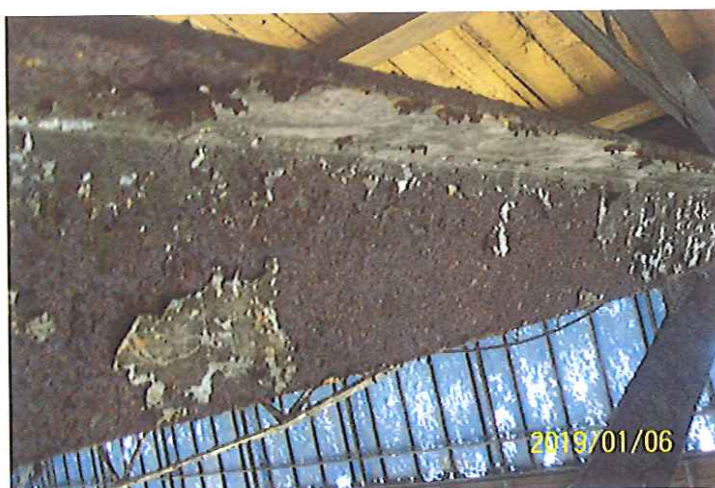
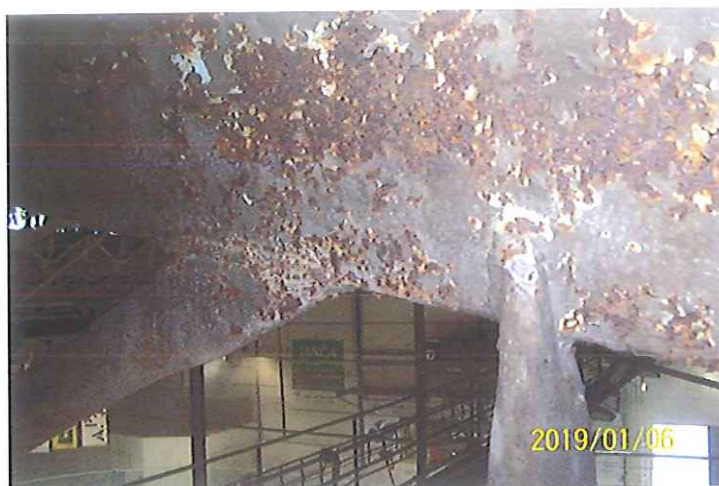
Vada č. 2: silná koroze horního pásu vazníku

Umístění: vazník č. 4, č. 5

Zdůvodnění: Z důvodu, že koroze horního pásu vazníků č. 4 a č.5 již dosahuje korozních úbytků ve výši 1 %, po důkladném očištění je nutno uvažovat celkový korozní úbytek 5 %. Vada č. 2.

Nápravné opatření: očistit konstrukci od koroze, nový nátěr, počítat s korozním úbytkem po očištění 5 %. U ostatních částí všech ostatních vazníků také provést očištění, nátěr, bez korozních úbytků.

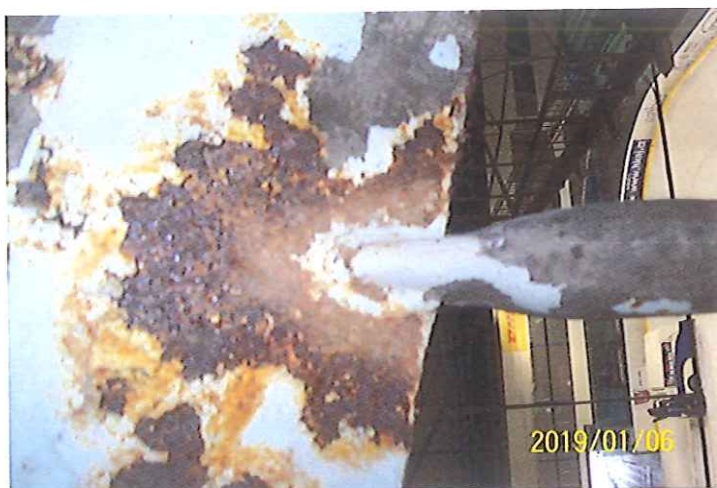
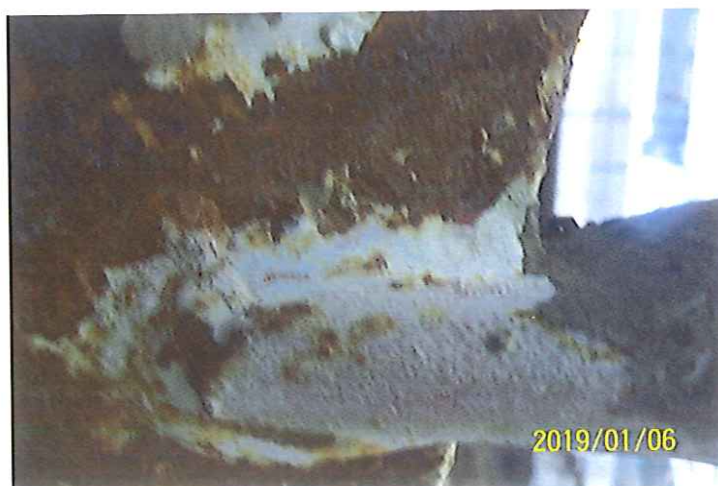
Vada č. 3: kapilární trhlina ve svaru tlačené svislice

Umístění: vazník č. 4, první svislice od vrcholu směrem k jihu.

Nápravné opatření: očistit konstrukci od koroze, provést opravu svaru převařením.

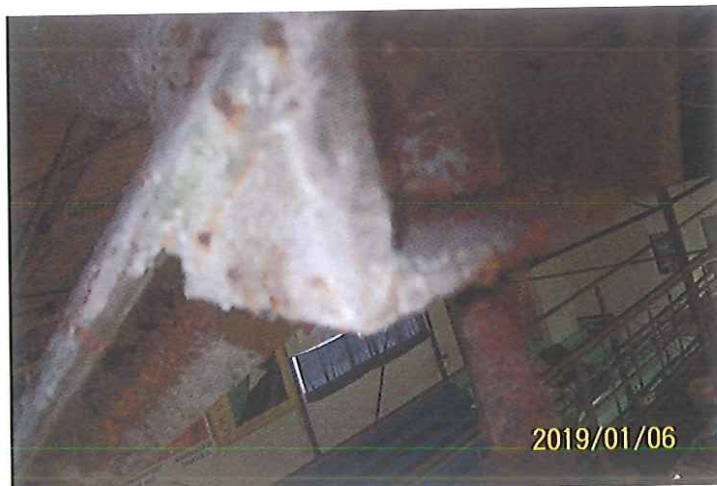
Foto: 9726

Vada č. 4: silná koroze závěsu táhla v místě závitů u zavěšení na dolní pás

Umístění: vazník č. 2, ostatní závěsy u ostatních vazníků v menší míře také koroze.

Nápravné opatření: očistit konstrukci od koroze, provést svar mezi maticí a tyčí závěsu

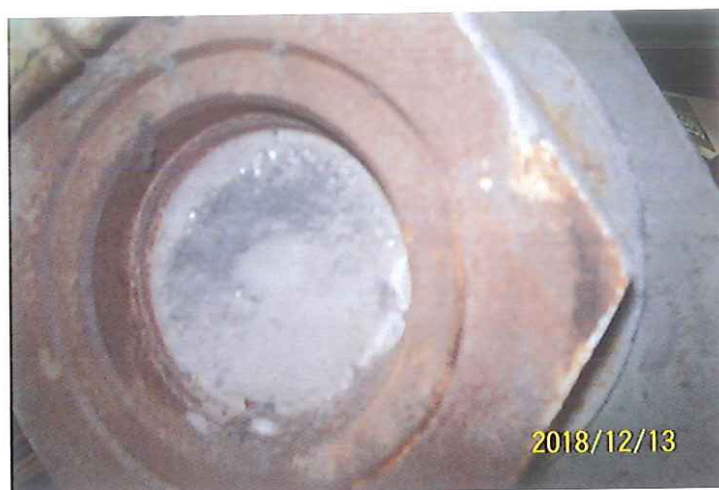
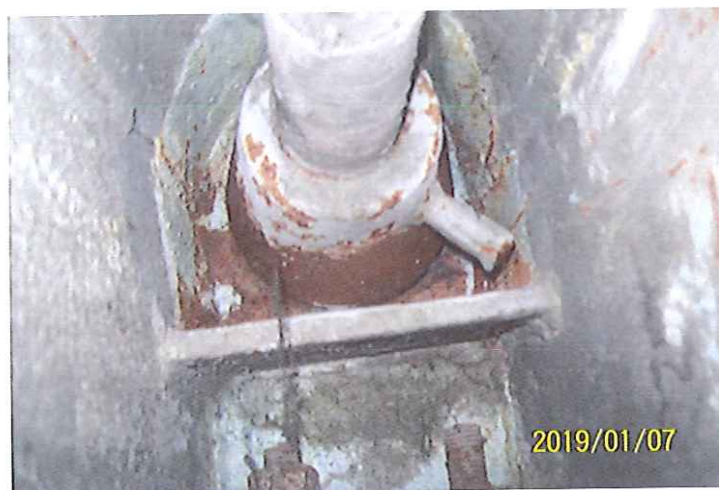
Vada č. 6: neprovedené ošetření ochrany závitů táhel proti korozi v místě matice a protikusu.

Nápravné opatření: očištění od koroze, ochrana závitů proti korozi (nejlépe napuštění olejem)

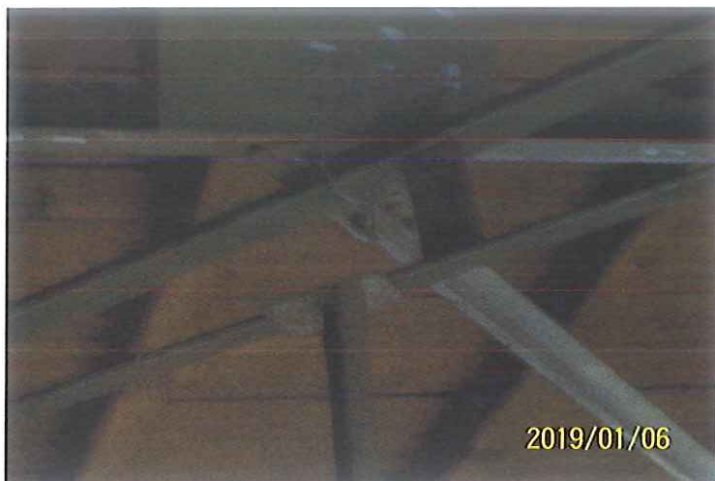
Foto: 9687

Umístění: v poli mezi vazníky č. 1, 2 a vazníky č. 5, 6.

Nápravné opatření: zajistit působení síly do styčníku.

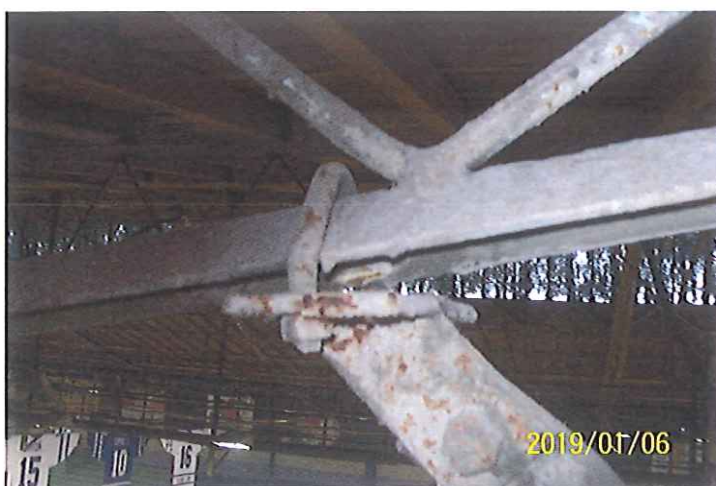
Foto: 9869

Vada č. 2: mimostyčnickové působení vzpěry podélného ztužení do vaznice

Umístění: po celé délce v poli u zesílených svislic z TR102/4.

Nápravné opatření: zajistit působení síly do styčnicku.
