Investor: Město Nový Jičín		
Místo: Nový Jičín	Stupeň: PDPS	Datum: 11/2024
		Počet A4: A4
Akce: M203 Most Dolní Brána - U Grasmanky	Měřítko: 1:	Paré:
Objekt: SO 001 - Demolice mostu Dolní Brána	Číslo zakázky: 2314	
Název: TECHNICKÁ ZPRÁVA	Č. výkresu: D.1.0.1

SO 001 – DEMOLICE MOSTU DOLNÍ BRÁNA D.1.0.1 – TECHNICKÁ ZPRÁVA

M203 Most Dolní Brána – U Grasmanky
SO 001 – Demolice mostu Dolní Brána

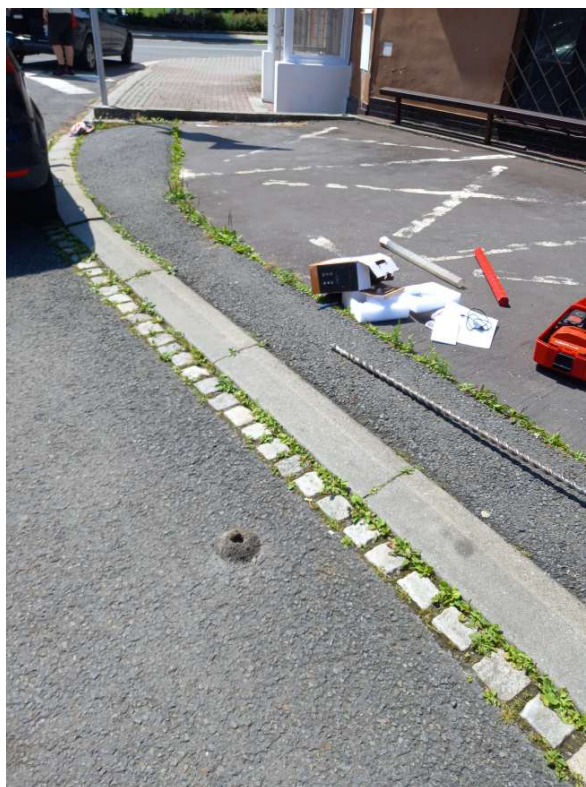
Pomocí vrtu pr. 28 mm byla provedena sonda ve vozovce. Následně byla pomocí endoskopu zaměřena tl. vozovky – 120 mm, tloušťka podvozovkových vrstev v místě vrtu – 160 mm. Tloušťka podvozovkových vrstev je samozřejmě proměnná a odpovídá příčnému a podélnému sklonu komunikace v konkrétním místě na mostě.

Provádění vývrtu ve vozovce

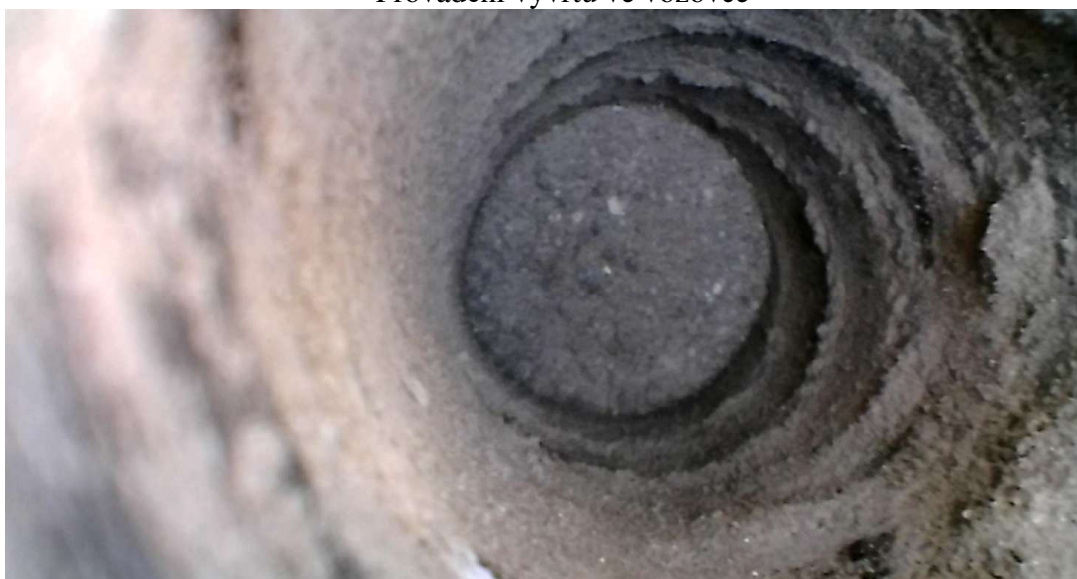
Pohled endoskopem na rozhraní vozovky a podkladních vrstev vozovky, dole beton horní desky NK tl. 150 mm

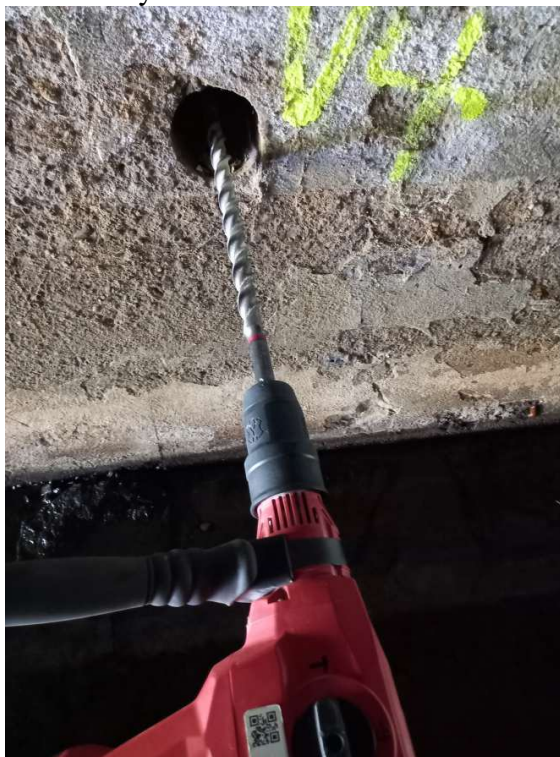
Pomocí vrtu pr. 28 mm byla na 4 – místech zjišťována tloušťka opěry 1. V místě pod komunikací na ulici Dolní Brána byla zjištěna tloušťka 800 mm. V místě přilehlé budovy byla zjištěna tloušťka proměnná a to od 700 do 800 mm. Ve všech vodorovných vrtech v místě u přilehlé budovy byly za opěrou navrtány základové konstrukce sousedního domu.

Provádění vývrtu do opěr v místě pod komunikací na ulici Dolní Brána.

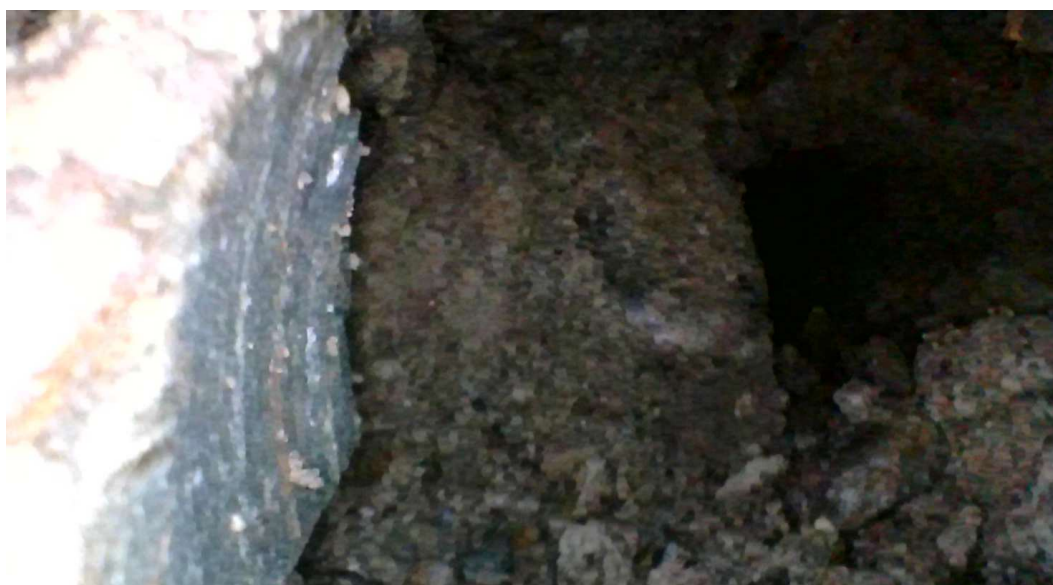
Pohled endoskopem na rozhraní konce opěry 1 v místě pod komunikací na ulici Dolní Brána v tloušťce 800 mm a přechodovou oblastí tvořenou zeminami za opěrou

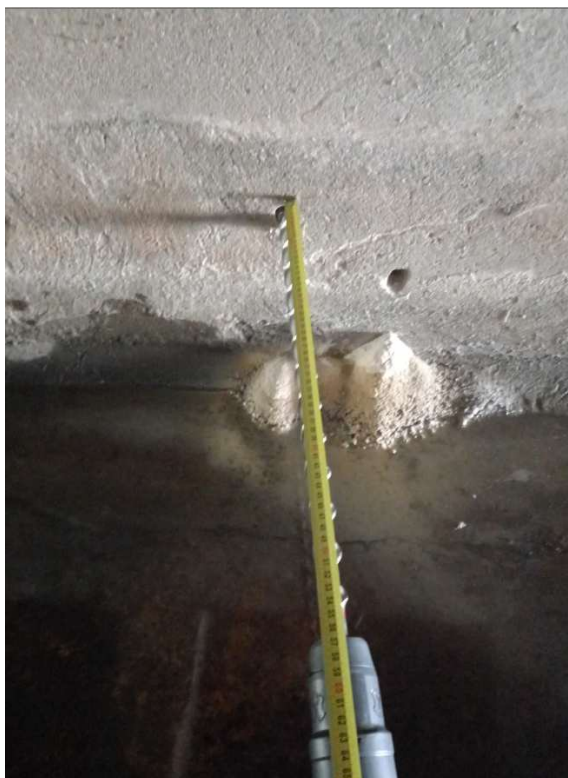
Provádění vývrtu do opěr podél sousedního domu, na více místech i více výškových úrovních

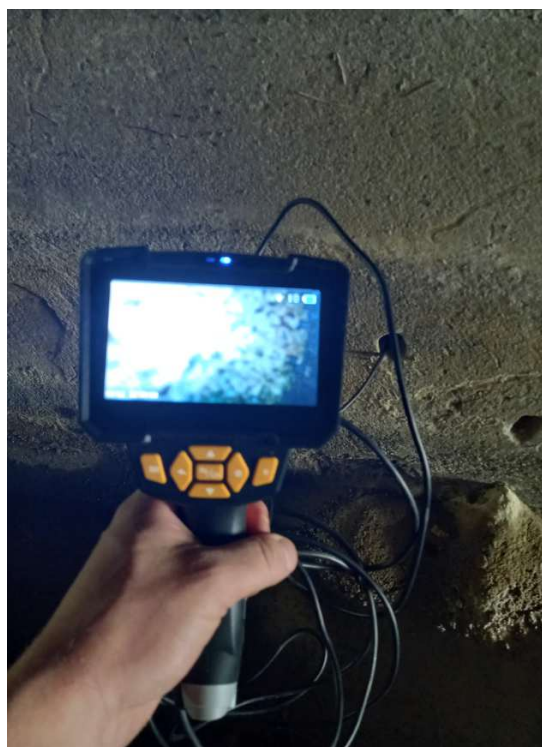
Pohled endoskopem do vývrtů v opěrách, na více místech i více výškových úrovních – vždy byl objeven základ sousedního domu, který je minimálně ve výškové úrovni paty opěry

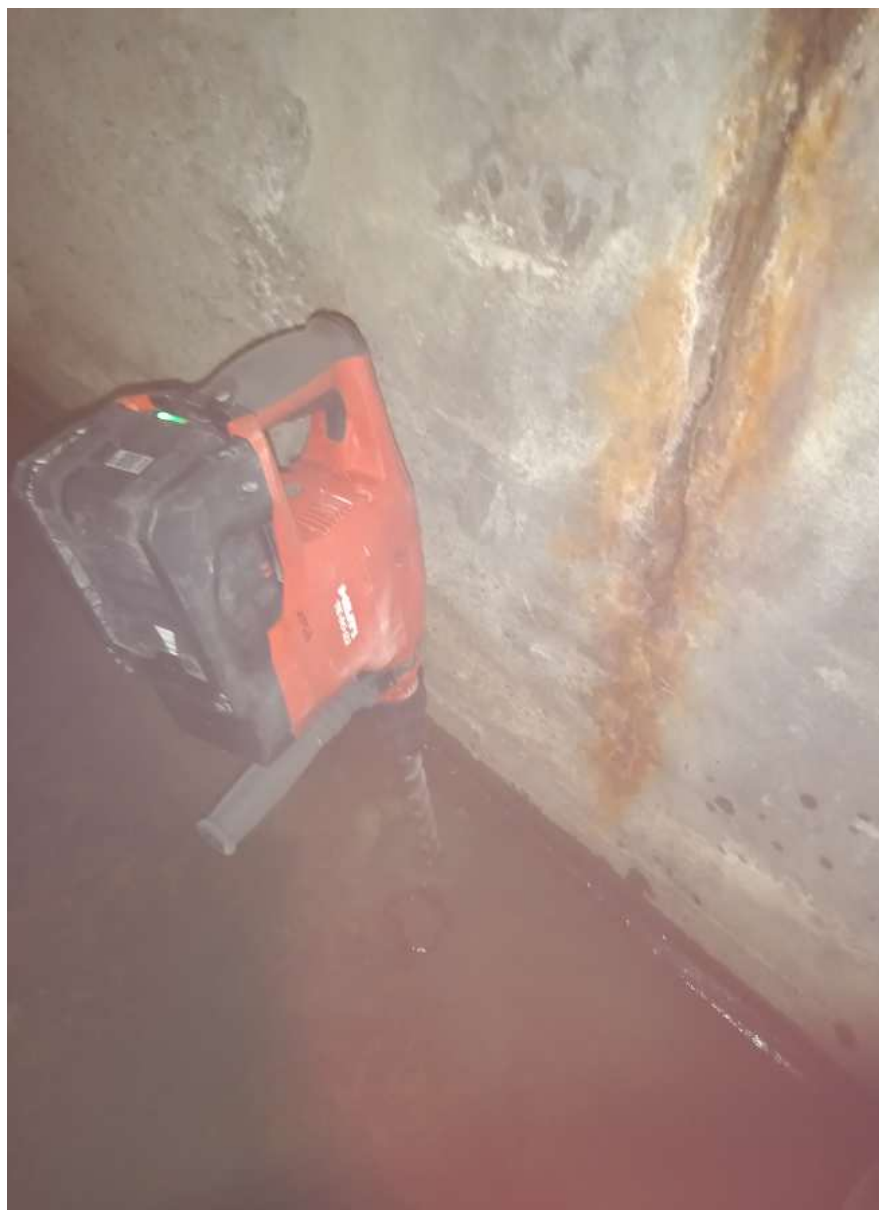
Pomocí vrtu pr. 28 mm byla na 3 – místech zjišťována tloušťka a poloha základu stávajícího mostu. Během vrtání byla zjištěna tloušťka betonového zpevnění koryta od 200 do 300 mm, na kterou poté přímo (v hloubce 300 mm pod patou líce opěry) navazoval základ tloušťky 700 mm. Poloha základu byla pomocí vrtů nalezena do vzdálenosti 350 mm od líce opěry.

Vývrt skrze základové konstrukce stávajícího mostu – základová spára základu nalezena v hloubce 1,0 m pod povrchem zpevnění z betonu

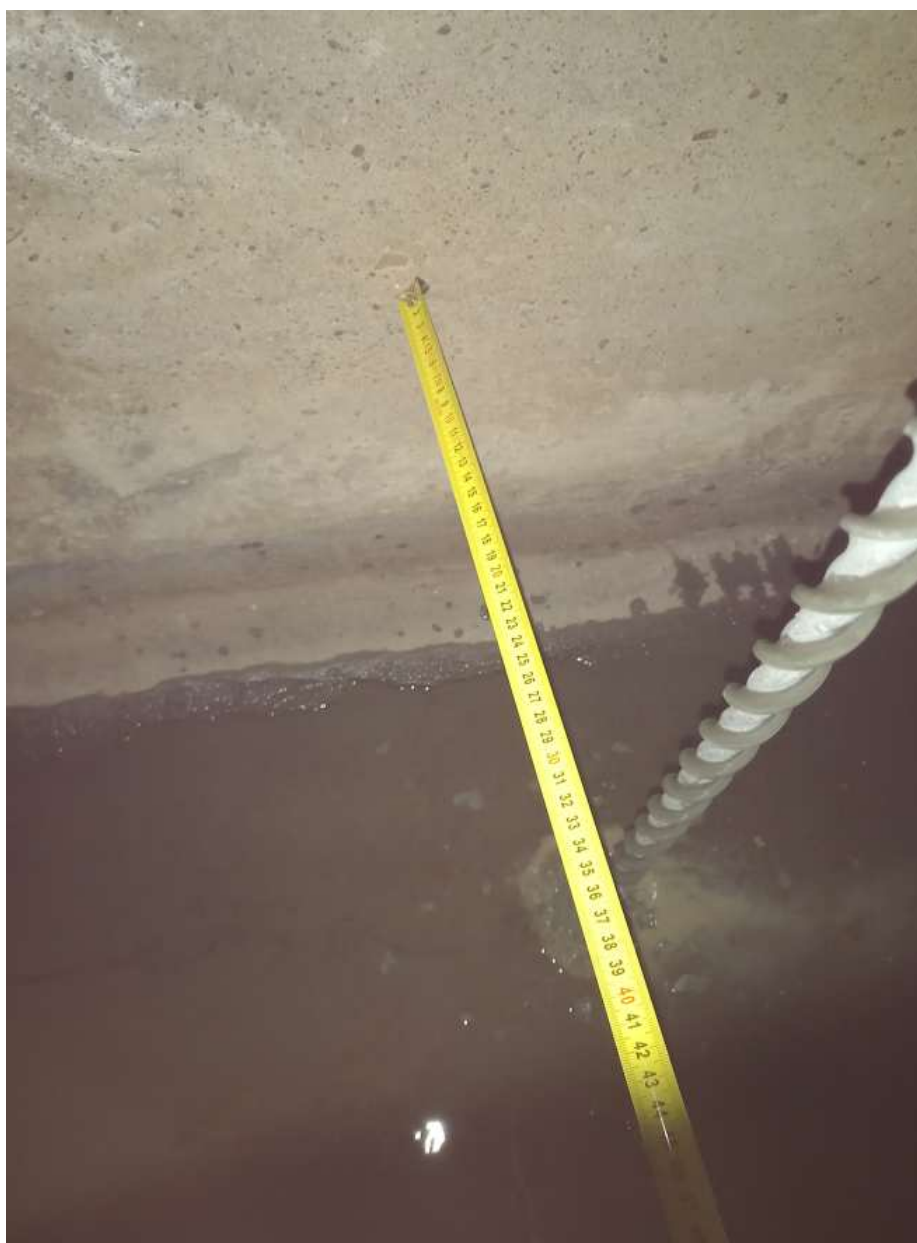
Zjištění konce základu 350 mm od líce před opěrou
