## Odborný biologický posudek

**při revitalizaci objektu – bytový dům Jičínská 272, Nový Jičín - Loučka,  
z hlediska výskytu zvláště chráněných druhů živočichů**

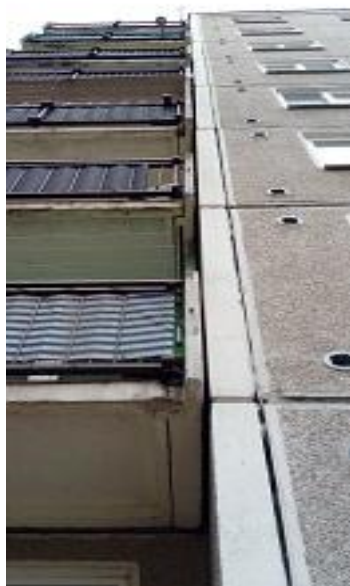
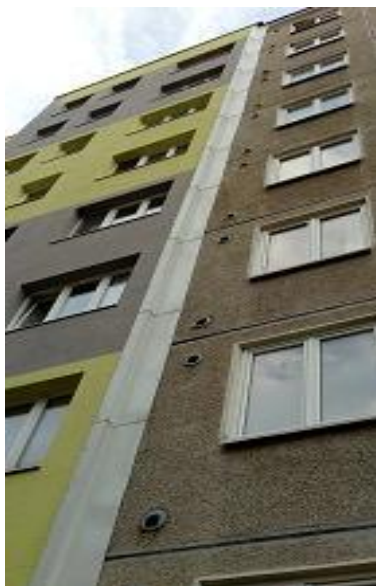
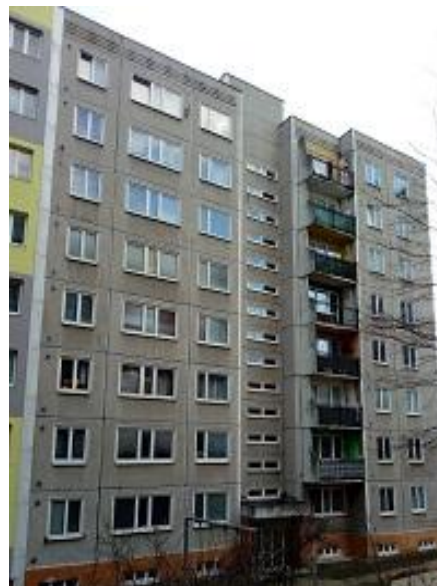
Na severní straně objektu bylo zjištěno 12 otevřených ventilačních otvorů v podstřeší. Mezi lodžiami a fasádou je mezera, která potenciálně může sloužit jako úkryt pro netopýry (viz foto). Dilatační spára mezi objekty je překryta oplechováním. To se jeví nepoškozené.

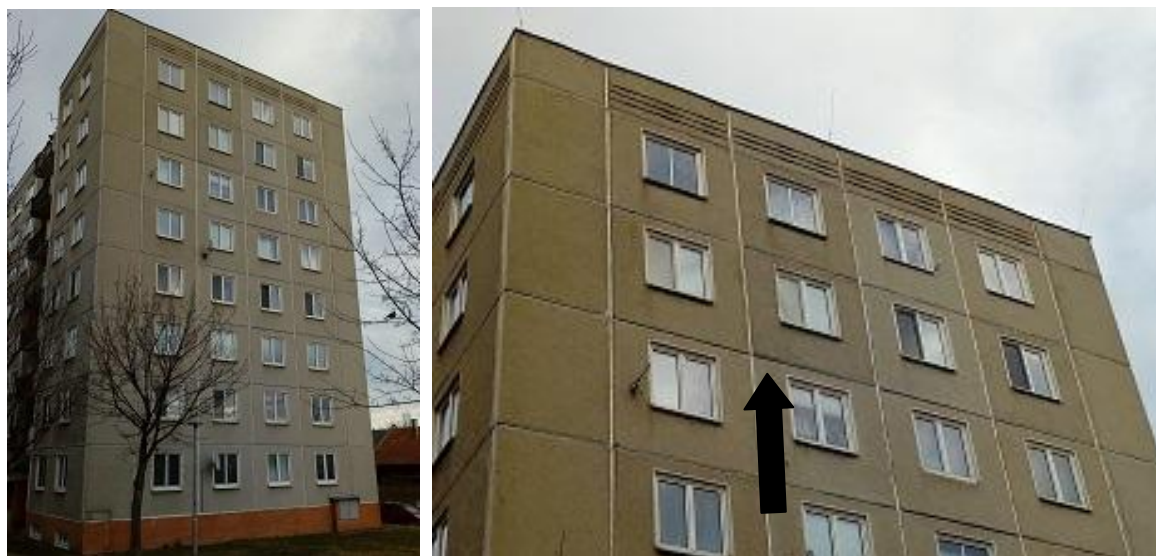
Na západní straně objektu bylo zjištěno 12 ventilačních otvorů v podstřeší. V některých místech jsou poškozené spoje mezi panely – mohou sloužit jako úkryty pro netopýry (viz šipka).

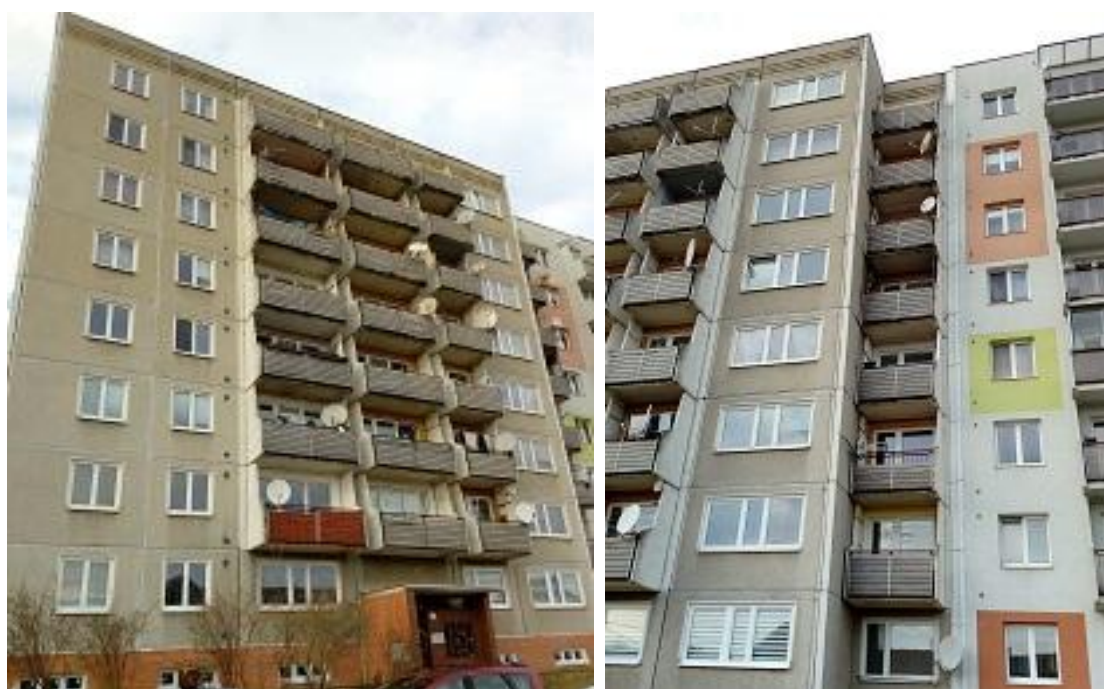
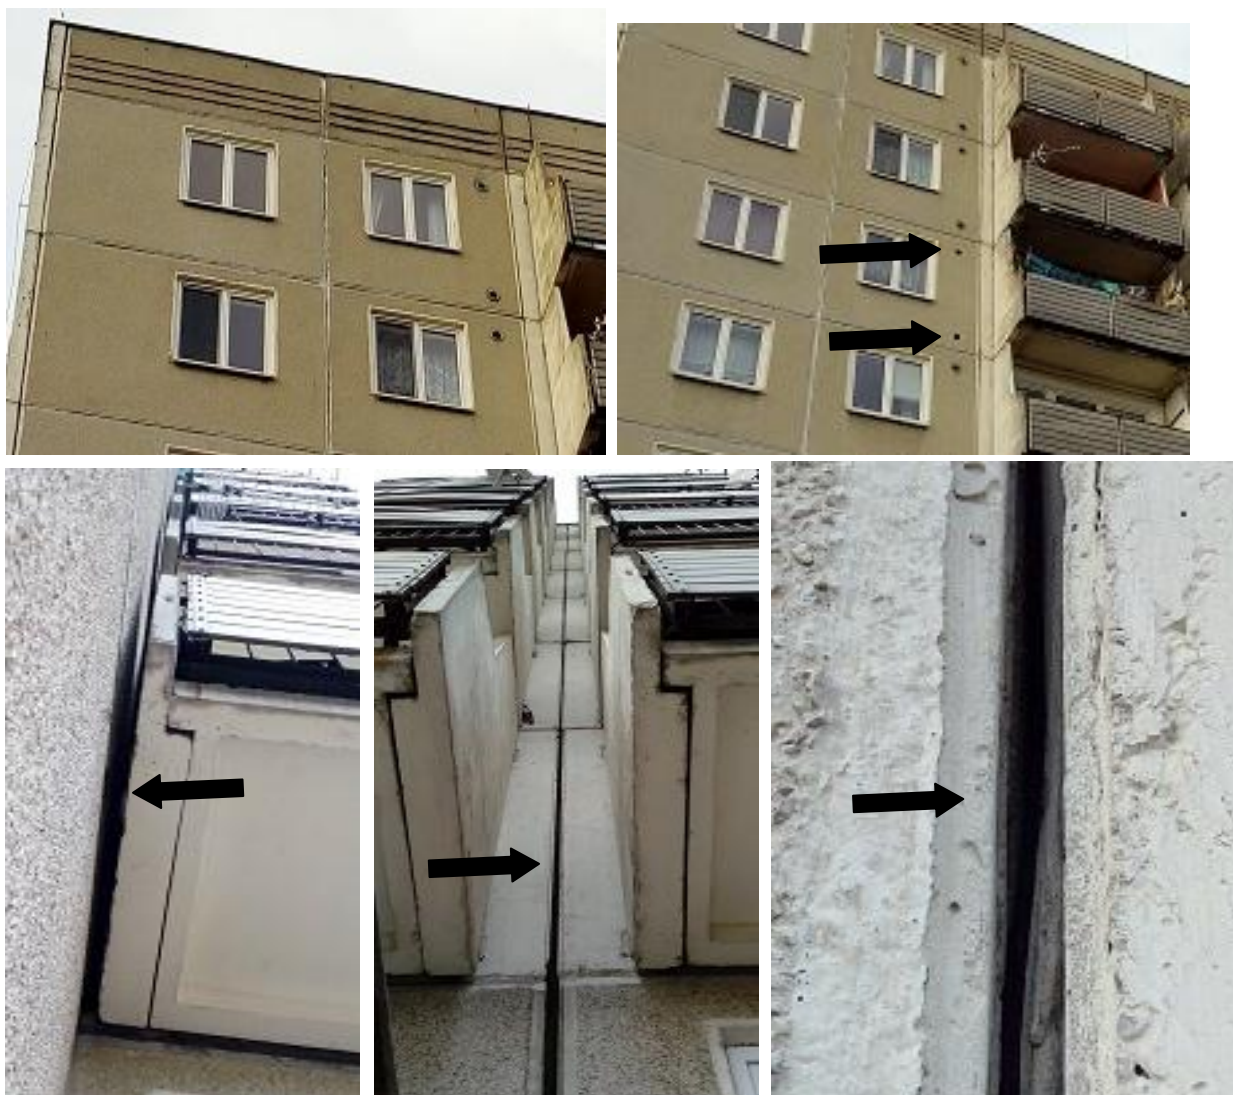
Na jižní straně bylo zjištěno 12 otevřených ventilačních otvorů v podstřeší. Mezi lodžemi a obvodovou zdí jsou spáry, velké spáry jsou taktéž mezi svislou řadou lodžií a částečnou východní stranou fasády (viz foto). Dilatační spára mezi objekty je oplechována, oplechování se jeví v pořádku, bez spár, které by mohly sloužit jako úkryty pro netopýry. Některé ventilační otvory bytů mají vypadlou kovovou mřížku a jsou otevřené (viz foto). Mohou sloužit například k hnízdění pěvců, což ovšem kontrolou nebylo zjištěno, nebyly zjištěny pobytové stopy po hnízdění. Ve velmi špatném stavu jsou spoje mezi panely. V mnoha místech je namísto spoje hluboká spára – potenciální úkryt pro netopýry (viz foto). V pravém horním rohu je velká skulina pod oplechováním střechy.
