Kamenné prvky radnice Nový Jičín

Restaurátorský záměr

1. **Okres:** Nový Jičín
2. **Obec s rozšířenou působností:** Nový Jičín
3. **Obec:** Nový Jičín
4. **Místo / adresa:** Masarykovo nám. 1/1, 741 01 Nový Jičín, parc.č. 132/1, k.ú. Nový Jičín – město
5. **Upřesňující název památky:** Radnice
6. **Rejstříkové číslo v ÚSKP ČR:** 13052/8-3332

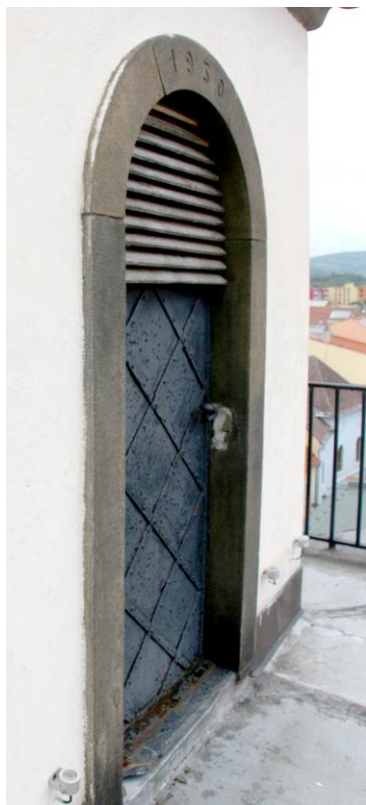
1.1.

Oba portály jsou zhotoveny ze středně zrného pískovce a jsou shodného provedení rozměrů a proporcí. Dva hranolové sloupky o rozměrech 162 x 15 x 15 cm podpírají půlkulatou klenbu sestavenou ze dvou bočních segmentů a klenáku. Světlost otvoru dveří je 80 cm. Výška klenby (vnější radius kamene je 55 cm). Portál předstupuje cca 2 cm před hladkou omítkou fasády. Prvky jsou bez profilací s přiznanou strukturou vodorovného šalírování. Do klenáku jsou vysekány, do hloubky cca 7 mm, datace „1930“.

Do postranního sloupku jsou vsazeny kované dveře na dvou pantech na druhé straně zajištěné vsazeným kováním.

U obou portálů došlo vlivem roztažnosti korozních produktů železných trnů pantů dveří zabudovaných do kamene k prasknutí a částečnému vylomení větších kusů kamene. Stejně poškození lze pozorovat také na straně kování pro zámky. Defekty jsou staršího data a v minulosti byly již opravovány tmelením. Tyto tmely jsou částečně již dožilé a nefunkční. Je zřetelné, že poškozování s dalším otvíráním dveří pokračuje a hrozí až celkové vylomení pantů z kamene.

Povrch kamene bude očištěn. Proces čištění proběhne dvoufázově, nejprve nanesením biocidu pro odstranění biologického napadení s následným oplachem vodou a poté mikroabrazivním nízkotlakým čištěním pomocí zařízení s patentovanou rotační tryskou. Dveře budou vysazeny a kování a panty budou z kamene vyjmuty. Dále budou tyto prvky repasovány. Odlomené kameny z ostění portálu budou slepeny pomocí nerezových čepů a epoxidové pryskyřice. Kování a panty budou zpět do kamene vlepeny a zajištěny posilujícími nerezovými čepy, které budou poté nepohledově zatmeleny. Spáry mezi bloky budou vytmeleny. K tmelení bude použita minerální směs pro přípravu umělého kamene. Hmota tmelu bude probarvená anorganickými pigmenty. Po dokončení bude na povrch kamene aplikována ochranná hydrofobní a biocidní vrstva na bázi oligomerních siloxanů.

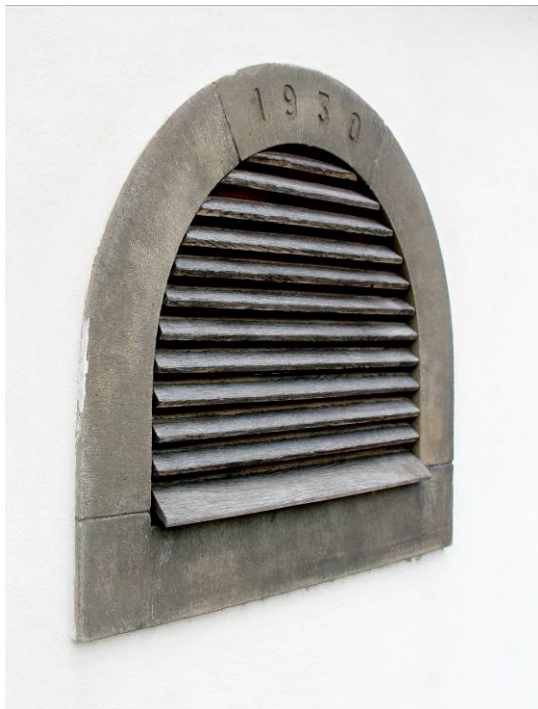
1.3.

Oboje okenní ostění jsou zhotovena ze středně zrného pískovce a jsou shodného provedení rozměrů a proporcí. Parapet o rozměrech 110 x 15 x 15 cm podpírají půlkulatou klenbu sestavenou ze dvou bočních segmentů a klenáku. Výška klenby (vnější radius kamene je 92 cm) Ostění předstupuje cca 2 cm před hladkou omítku fasády. Prvky jsou bez profilací s přiznanou strukturou vodorovného šálírování. Do klenáku jsou vysekány, do hloubky cca 7 mm datace „1930“.

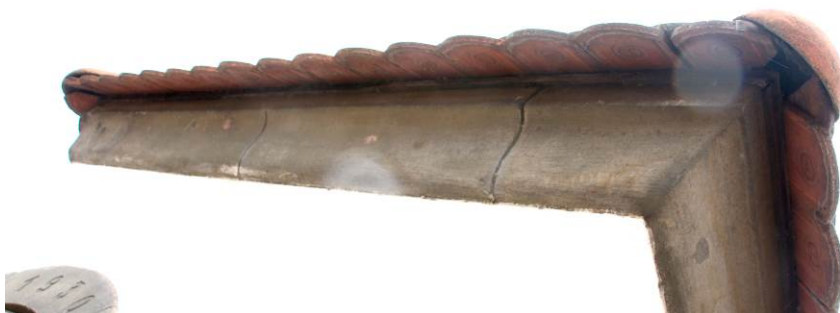
1.5.

Korunní římsa obepínající vrchol věže je zhotovena z masivních kamenných bloků. Jedná se o 4 rohové prvky a šest průběžných segmentů. Vnější profilace římsy je vytvarována konvexní a konkávní křivkou a plochou páskou. Výška římsy je 25 cm, délka jedné strany je 235 cm, celková délka římsy je cca 940 cm. Hloubka profilace je cca 13 cm.

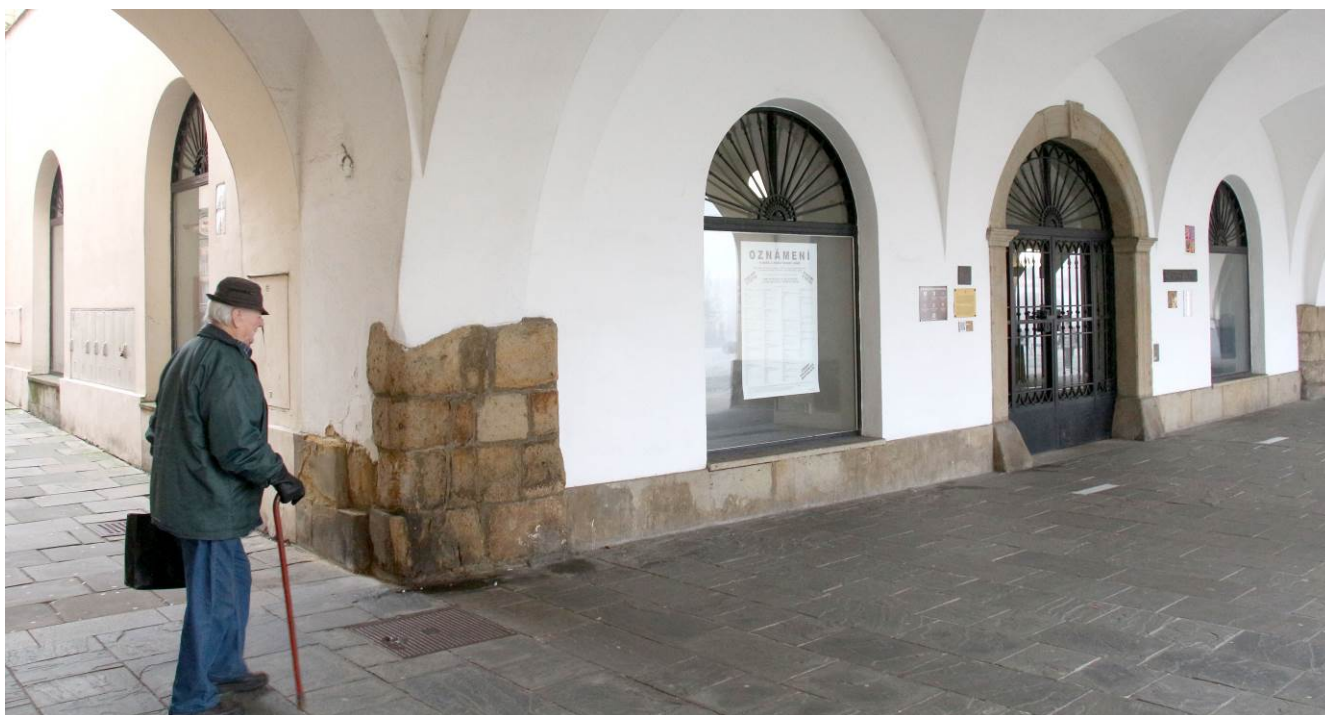
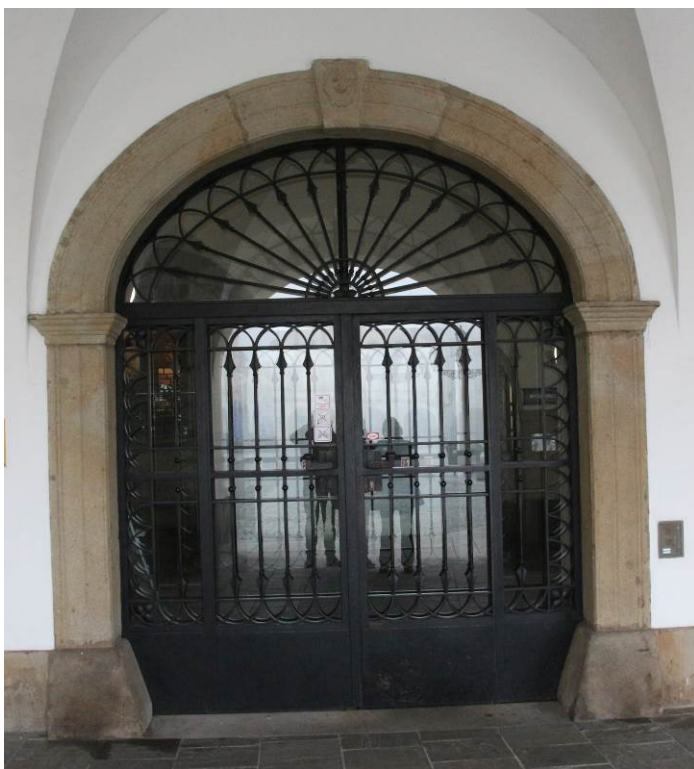
2.1.

Portál je zhotoven ze středněhrubého kvalitního pískovce. Celková šířka je 350 cm, výška v klenáku 325 cm. Na patky s nákolníkovými náběhy jsou postaveny sloupky ostění o straně 30 x 30 cm. Portál je zaklenut stlačenou půlkruhovou, resp. půloválnou klenbou složenou ze tří bloků kamene, tedy dvojice bočních segmentů posazených na hlavice pilířů a středového dílu. Architektura je zjemněna jednoduchou ustupující profilací. Středový díl klenby je ozdoben vystupujícím falešným klenákem, do jehož čelní strany je vysekaná maska dubového muže.

Povrch kamene je celkově znečištěn prachem, sazemi a dalšími nečistotami. Mechanické defekty a spárování byly u portálu i obkladu soklu v minulosti opraveny. Kvalita tmelů je dobrá, posunula se pouze barevnost – tmely jsou tmavší než okolní kámen. Nákolníky portálu, ale především pak nárožní zdivo náběhů kleneb trpí vlivem zasolení a močovinnými produkty. Především u nárožního zdiva je zřetelná destrukce kamene vlivem krystalizačních tlaků solí. Pevnost kamene je narušená a dochází k jeho vydrolování.

Povrch kamene bude očištěn. Proces čištění proběhne dvoufázově, nejprve nanesením biocidu pro odstranění biologického napadení (pouze parapety okenních výkladců z boční strany ulice) s následným oplachem vodou a poté mikroabrazivním nízkotlakým čištěním pomocí zařízení s patentovanou rotační tryskou. Nárožní odhalené zdivo, obklad soklu a patky portálu budou odsoleny. K odsolení bude použita destilovaná voda v buničinovém zábalu (Arbocel).¹ Odsolení se provede tak, že zábal bude nanesen na kámen, poté zakryt fólií a ponechán cca 10 dnů působení. Poté bude fólie odstraněna a zábal bude ponechán na místě k pozvolnému vysušení dalších 5-10 dnů. Poté bude již suchá buničina (zasolená vytaženými solemi) z povrchu odstraněna. Tento cyklus bude opakován celkem 3x. Po dokončení odsolování proběhne technologická pauza pro vyschnutí kamene.

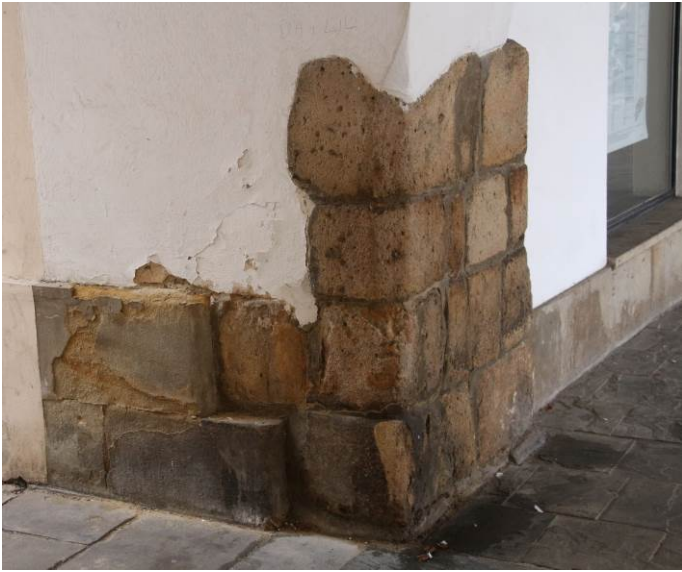
2.2.

Nárožní kamenné zdivo náběhů kleneb podloubí je odhalené do výšky cca 140 cm. Šířka každého nároží je cca 115 cm a hloubka 20 cm. U levého nároží je součástí také pokračující blok kamene z boční strany (cca 100 x 80 cm).

Spáry mezi bloky budou revidovány, případně vytmeleny. Vytmeleny mohou být také defekty boční strany kamenného nárožního zdiva. K tmelení bude použita minerální směs pro přípravu umělého kamene. Hmota tmelu bude probarvená anorganickými pigmenty. Po dokončení bude na povrch kamene

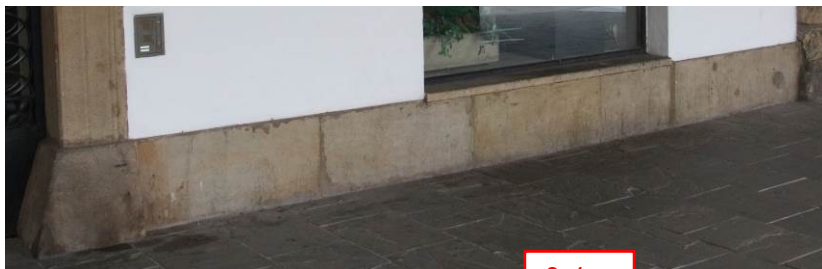
2.4.

Obklad soklu a parapety okenních výkladců jsou zhotoveny z pískovcových desek o síle cca 3-5 cm. Výška obkladu je cca 45 cm, celková délka 760 cm (490+470). Parapety mají rozměry 190 x 22 cm. Prvky byly zabudovány v souvislosti s přestavbou radnice v roce 1930.

aplikována ochranná hydrofobní a biocidní vrstva na bázi oligomerních siloxanů (pouze parapety okenních výkladců a sokl z boční ulice).

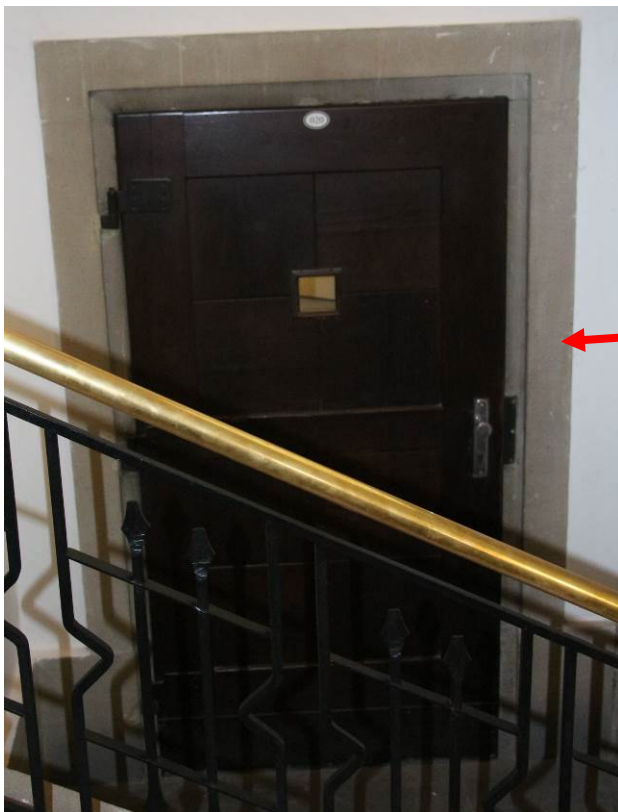
3.11. portál do chodby za informacemi (220 x 130 cm)

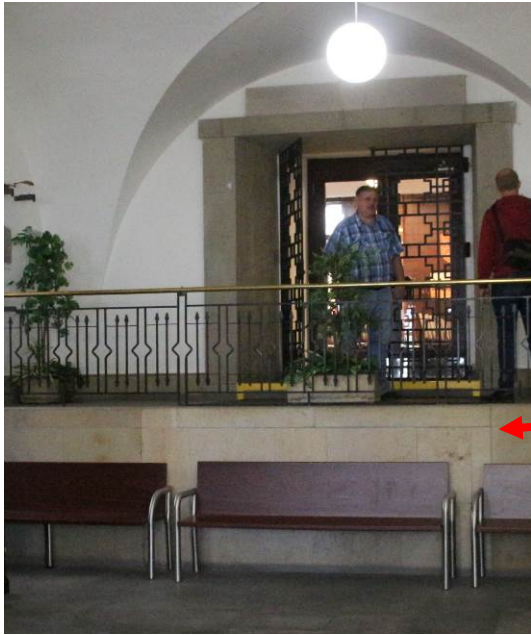
3.12. obklad podesty vstupu do auly výška 125 cm, šířka 600 cm

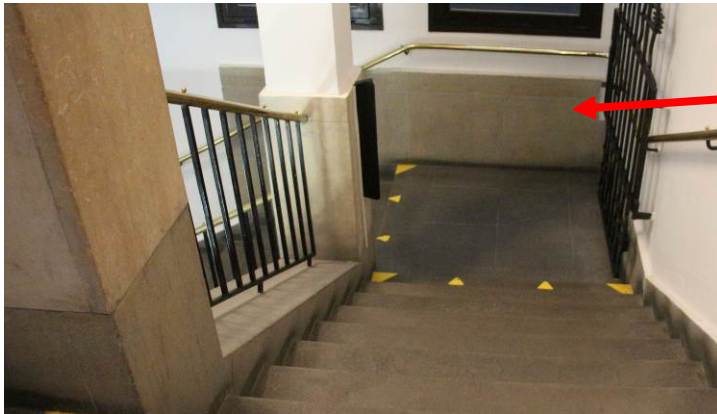
3.13. další obklady stěn nad rámec celkem

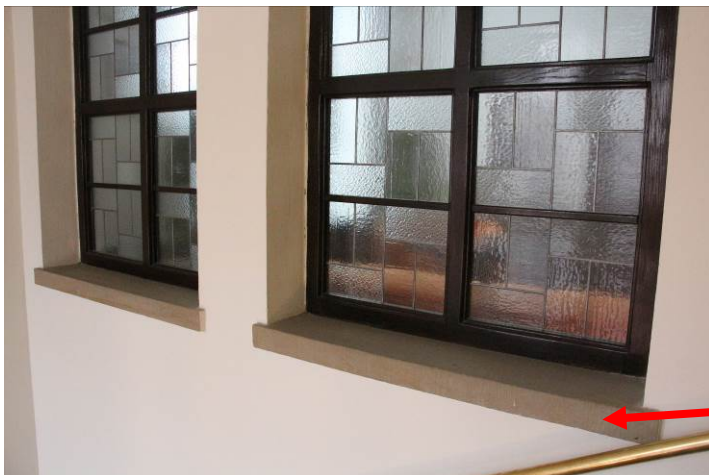
3.14. parapety oken 4 ks, šířka 120, hloubka 20, výška 10 cm

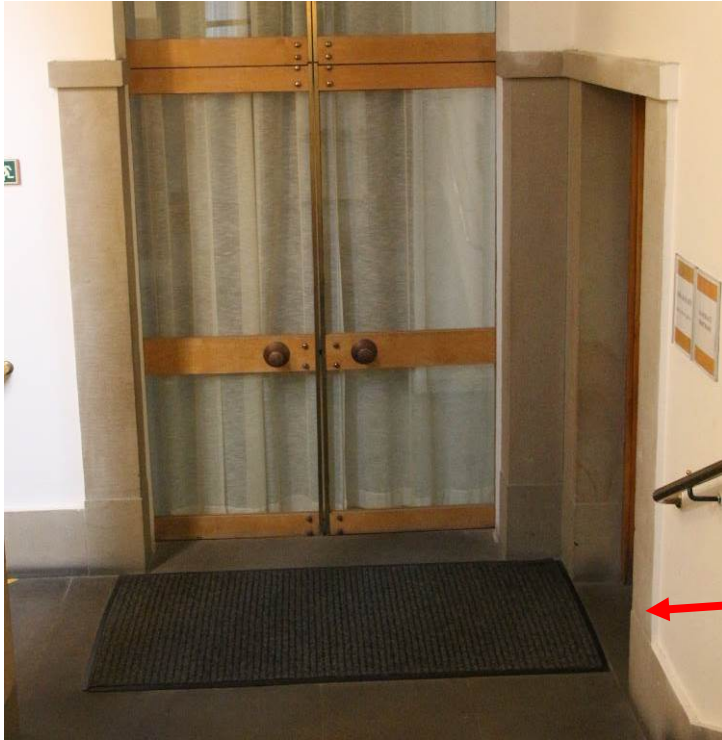
3.15. rohový portál ve 2. NP se vstupem do sálu výška 225 cm

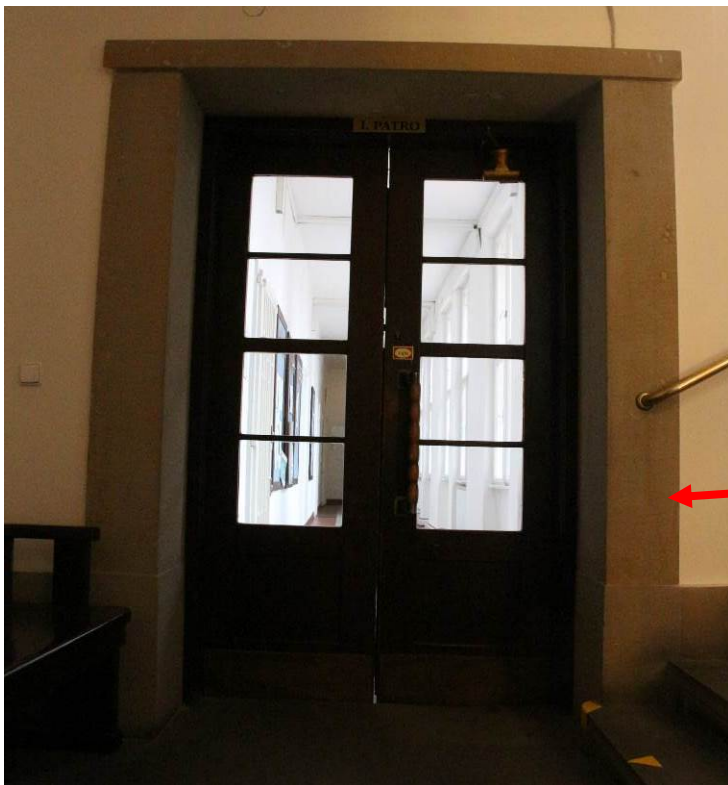
3.16. portál ve 2. NP. do chodby, výška 230, výška 150 cm

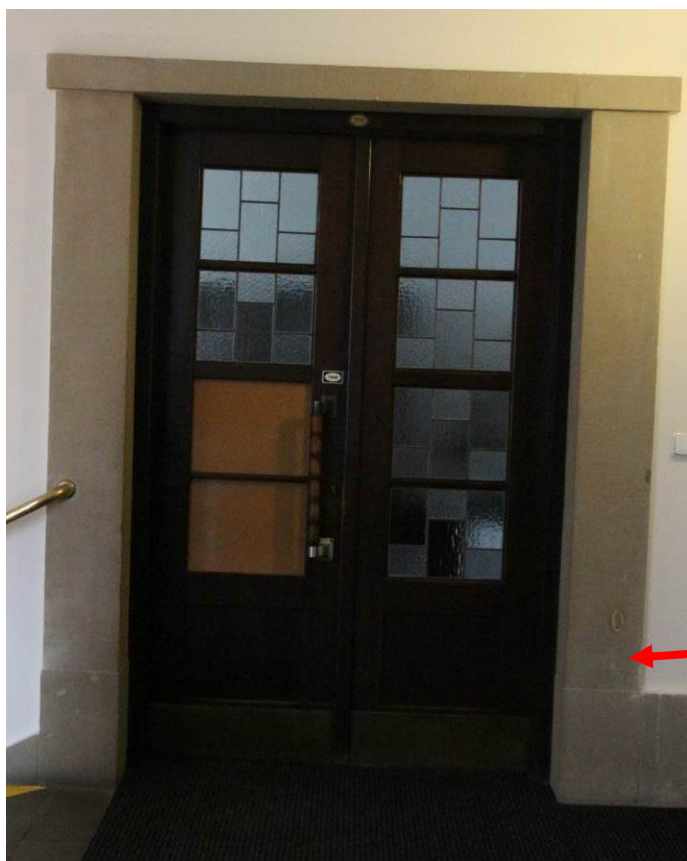
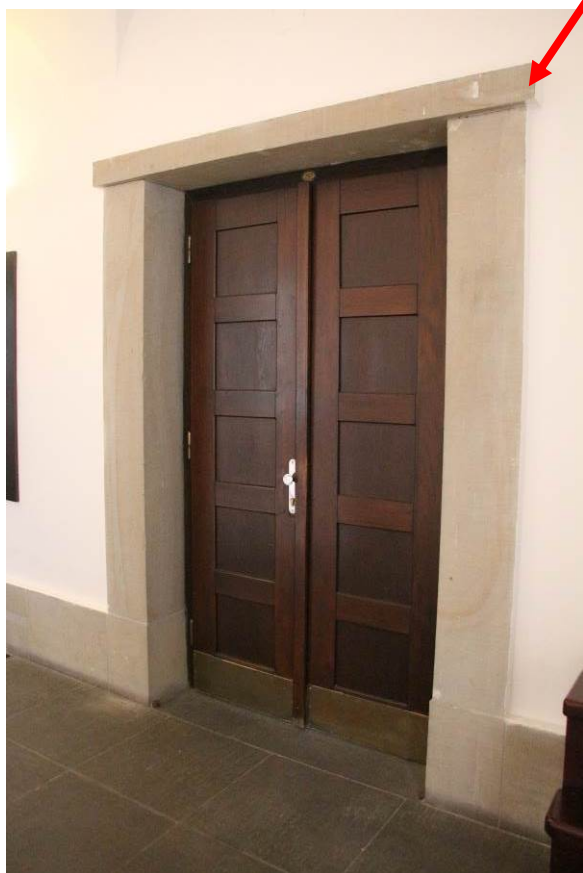
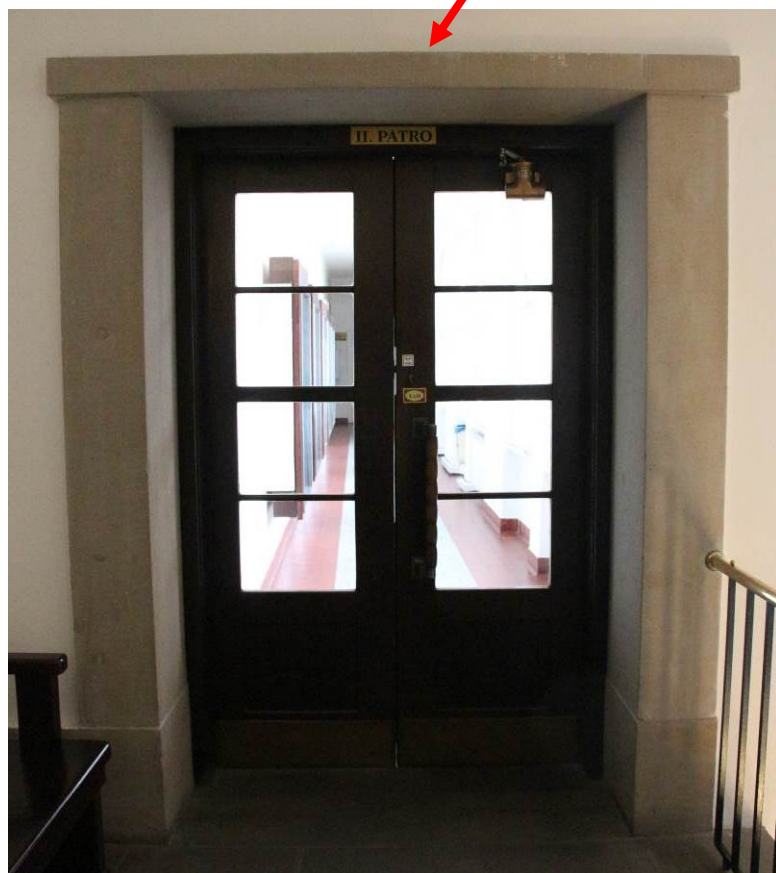
3.17. portál ve 3. NP nalevo od schodiště,
výška 230, šířka 220 cm

3.18. portál ve 3. NP naproti schodiště,
výška 240, šířka 190 cm

3.19. portál ve 3. NP vpravo od schodiště,
směrem do chodby, výška 230, šířka 220
cm

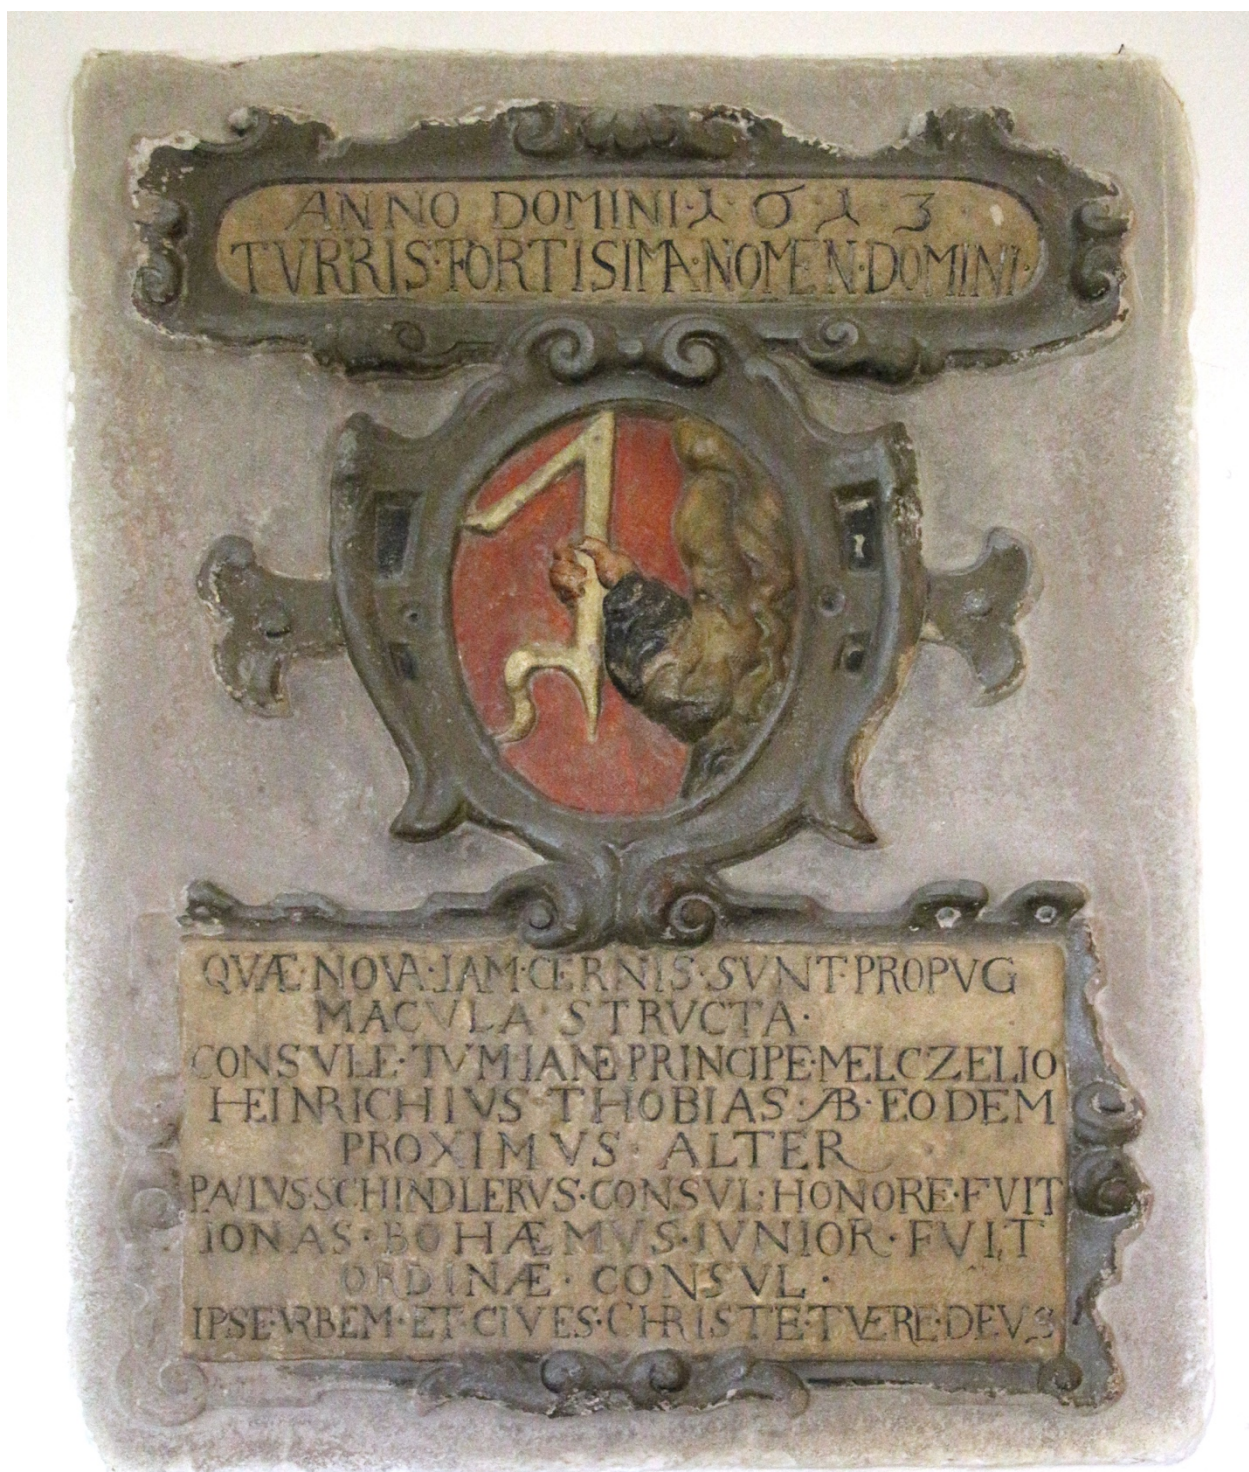
Jedná se o kamennou desku s erbem, resp. znakem města nový Jičín, druhotně zabudovanou do zdi. Reliéf se znakem a doplňujícími nápisovými kartušemi je opatřen polychromií.

Deska pochází z roku 1613 a původně byla umístěna na městské baště.

Erb se dochoval v dobrém stavu, je pouze povrchově znečištěn prachem a dalšími nečistotami.

Povrch reliéfu bude šetrně očištěn pomocí vatových tampónků vlhčených v teplé vodě za použití neutrálního detergentu. Drobné mechanické defekty budou dotmeleny jemným restaurátorským tmelem a doretušovány pomocí akrylové retušovací barvy.

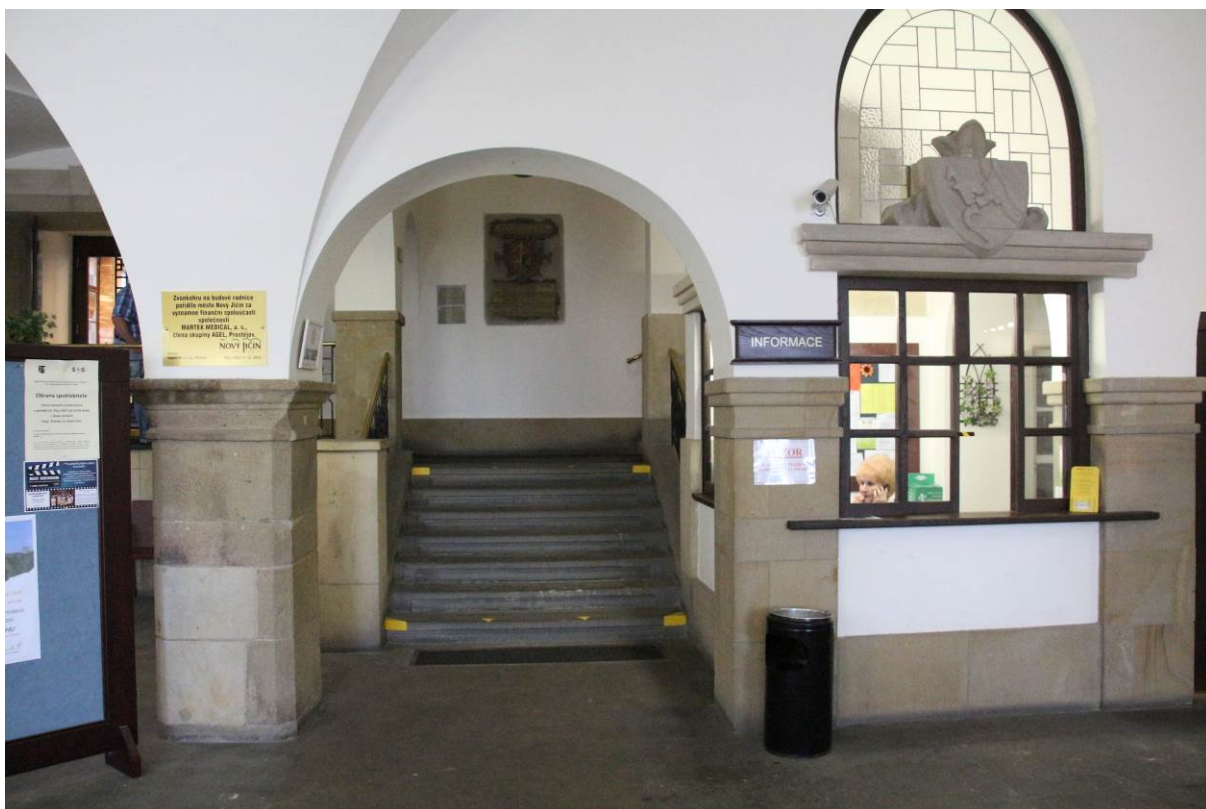
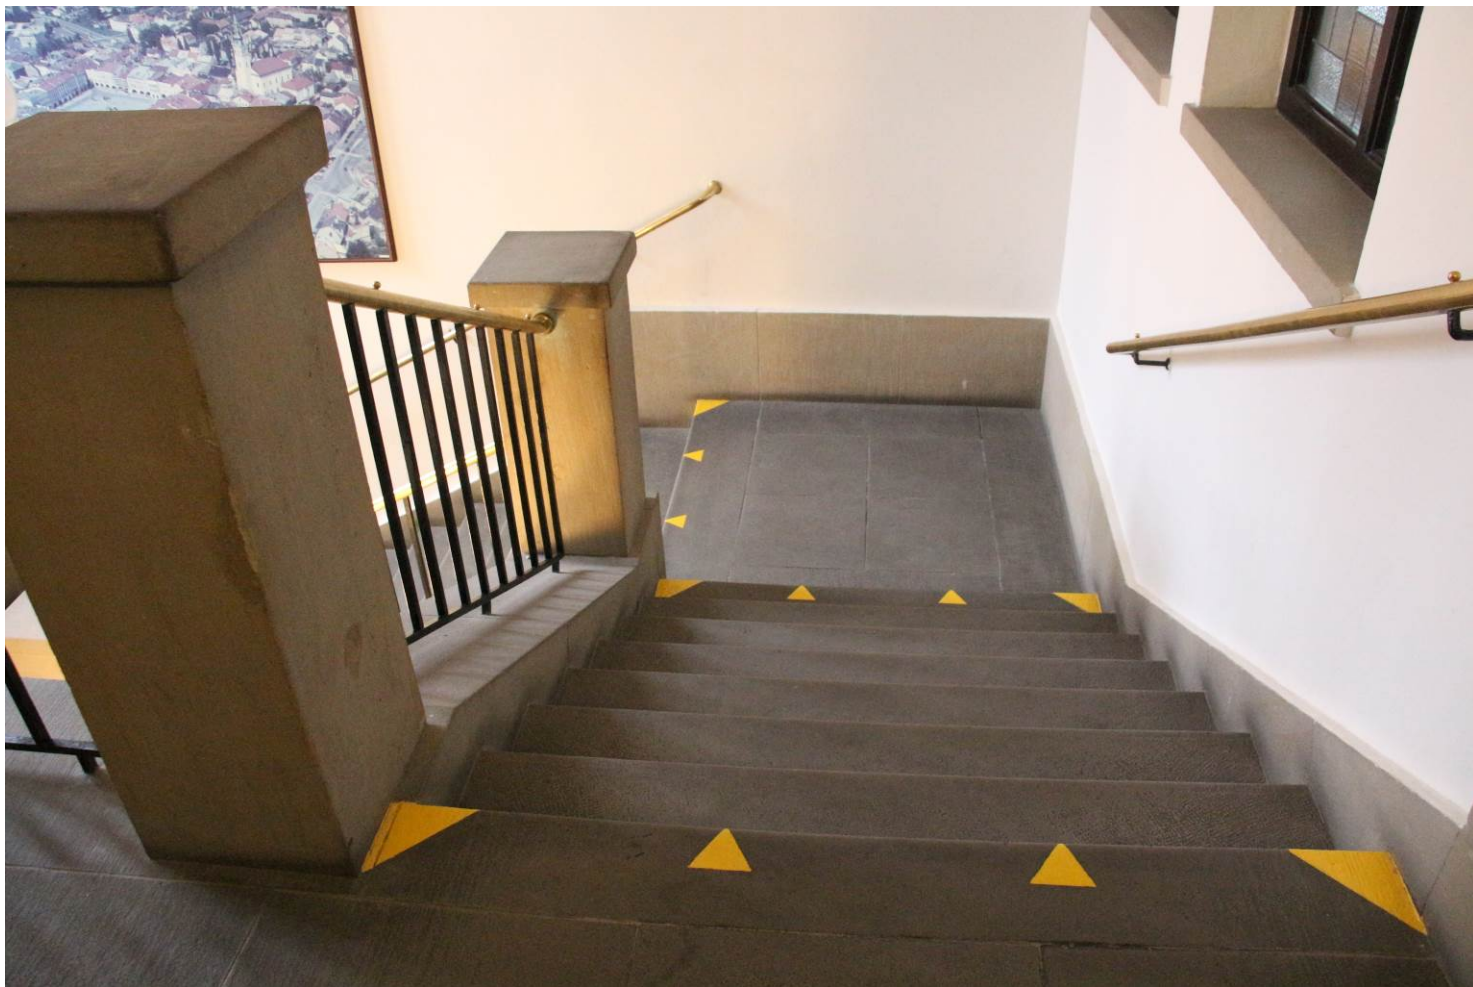
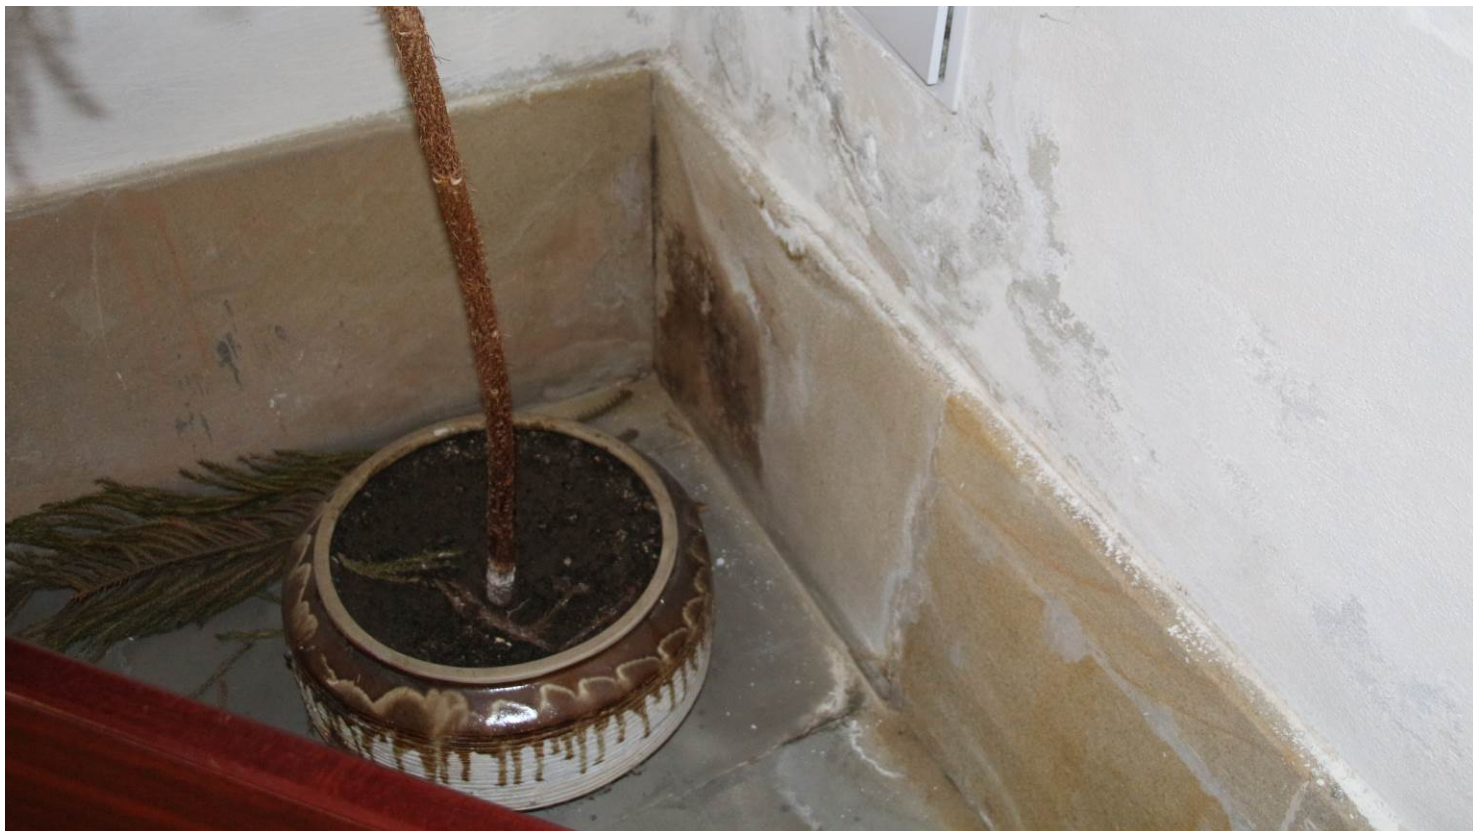
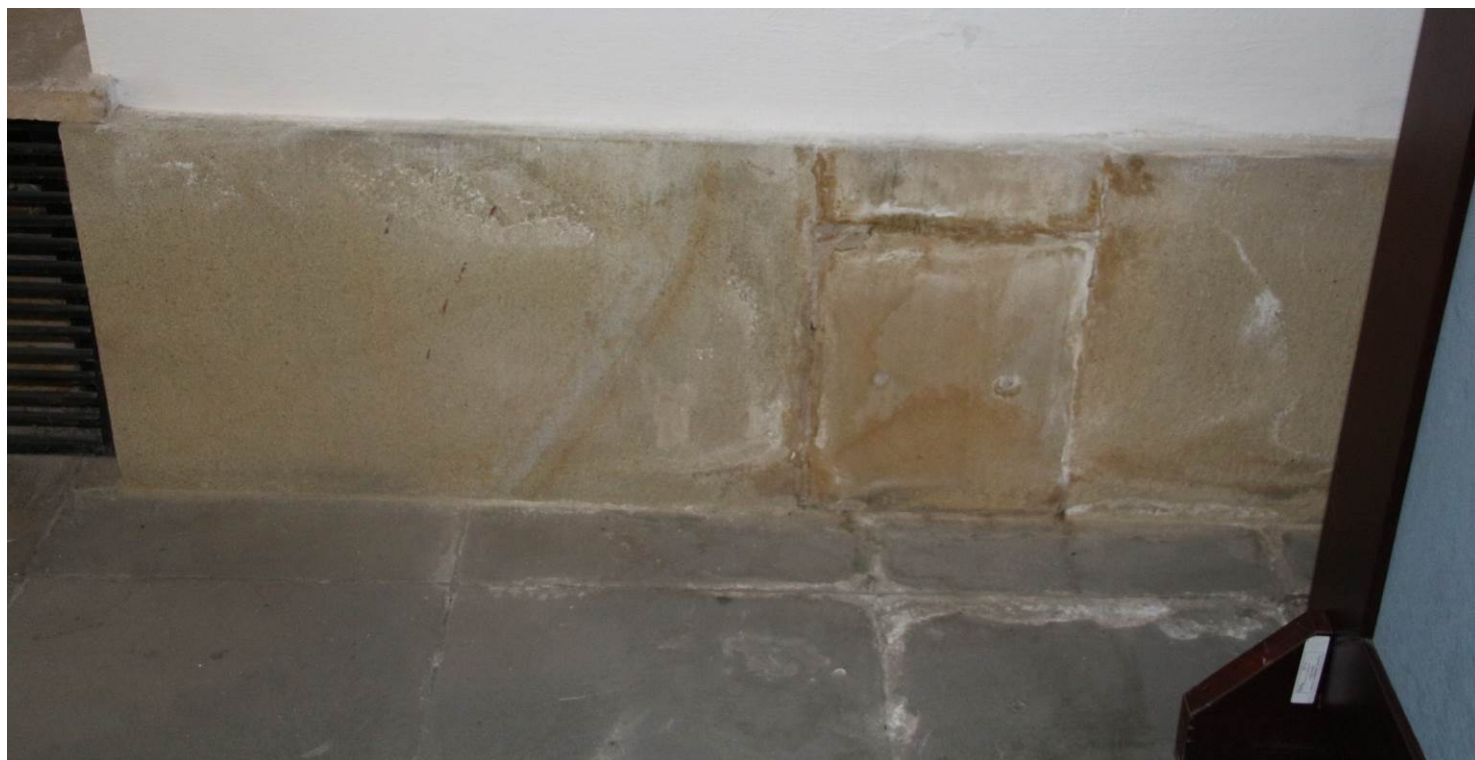
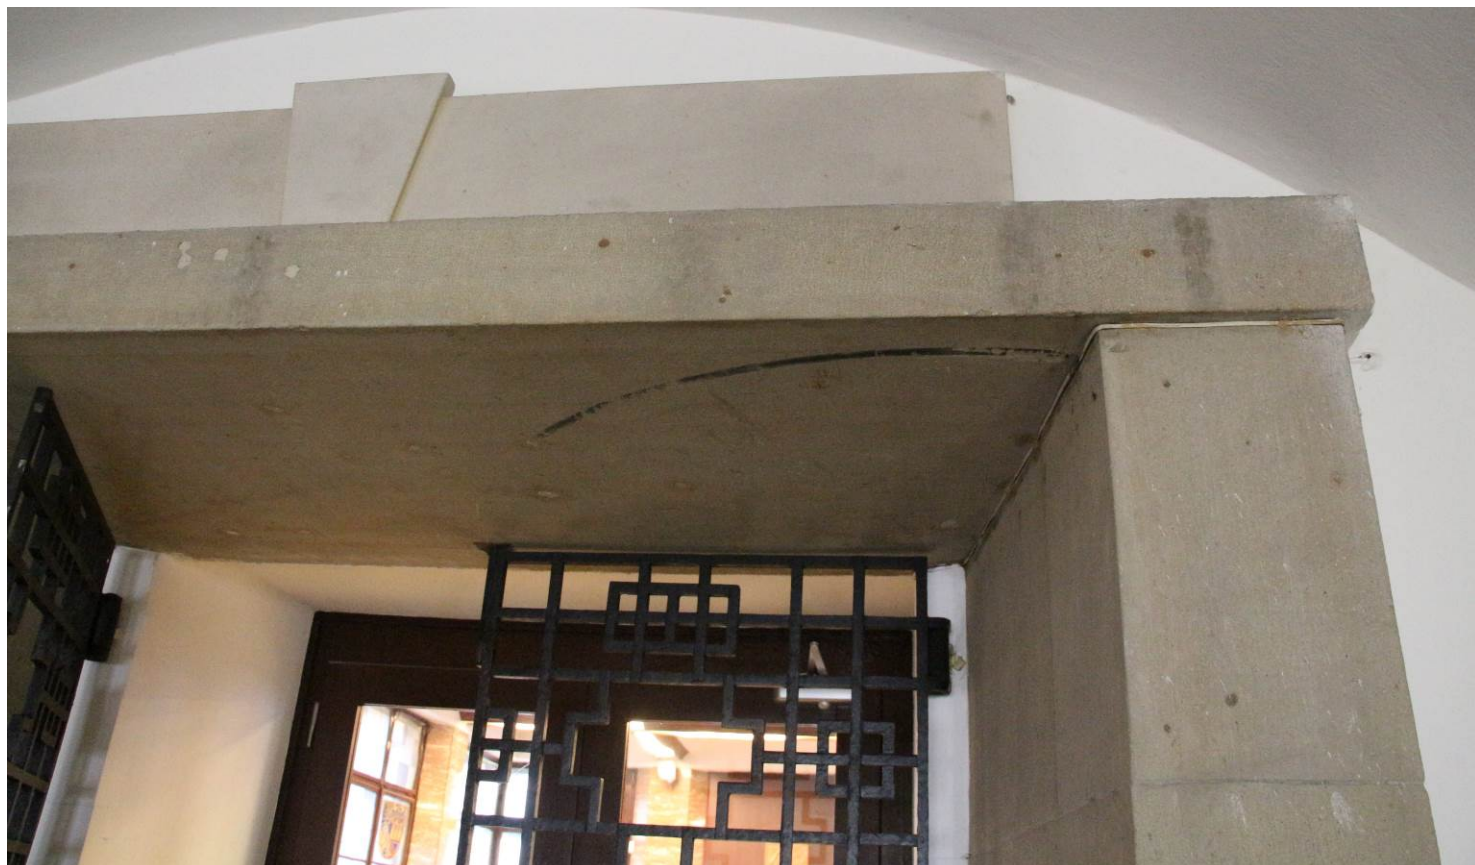
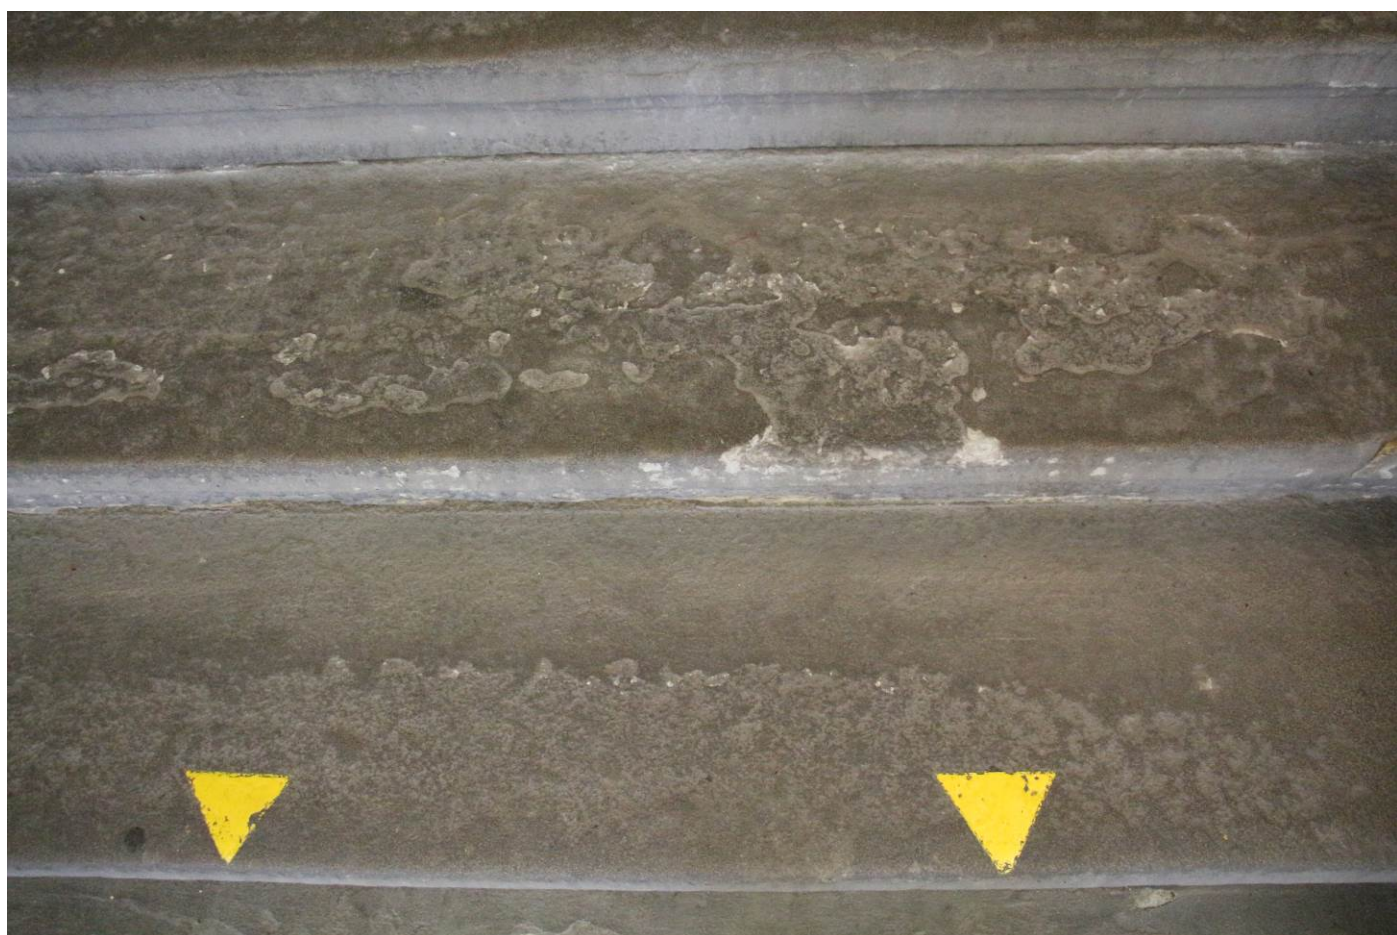
3. část – kamenné prvky interiéru vestibulu a hlavního schodiště od 1. NP do 3. NP

Pískovcové části budou očištěny kombinací oplachu vodou a mikroabrazivního nízkotlakého čištění. Soklový obklad ve vestibulu přízemí je poškozen vlivem krystalizace solí v kameni. Zde bude proveden odsolovací zábal pomocí destilované vody a buničiny. Minimálně budou provedeny 3 odsolovací cykly. Po vyschnutí kamene bude tento v degradovaných partiích zpevněn organokřemičitým zpevňovacím prostředkem.

Žulové části, tedy schody a dlažba budou vyčištěny pomocí mechanických čistících strojů s leštícími a čistícími pady. Zde je možno použít také kombinaci vodního a chemického čištění, bez použití kyselin nebo zásad. Po očištění povrchu bude materiál napuštěn konzervačním a ochranným prostředkem na bázi nanovosků. Finální povrchová úprava nesmí být kluzká.

Případné mechanické defekty na pískovcových prvcích nebo dožilé či jinak poškozené spárování budou vytmeleny restaurátorským tmelem s jemnou frakcí a barevností a strukturou odpovídající originálu.
